**ESTUDO DO DESEMPENHO FUNCIONAL DE MICRO
REVESTIMENTO ASFÁLTICO A FRIO COM EMULSÃO MODIFICADA
POR POLÍMERO, NA RODOVIA TO-050 NO TRECHO PALMAS –
PORTO NACIONAL DO KM 48 AO KM 60.**

Projeto apresentado como requisito da disciplina Trabalho de Conclusão de Curso (TCC) do curso de Engenharia Civil, orientado pelo Professor Especialista Euzir Pinto Chagas.

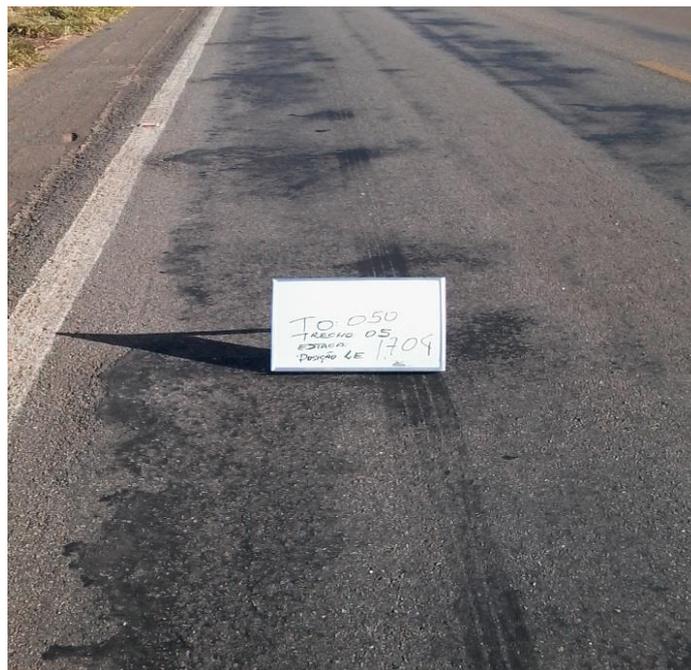
Figura 22 – Exsudação no KM 54,320

Na figura 22, e apresentada próximo ao km 54,020 que a área afetada pela exsudação apresenta espelhamento (aparência brilhante) e fechamento da macro textura superficial, o que propicia o aparecimento de marcas de pneus em dias quentes.

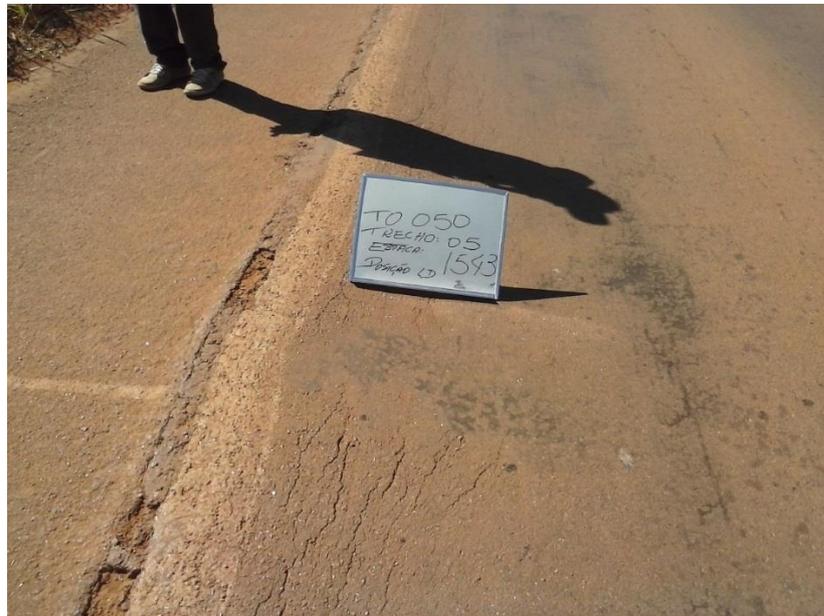
Figura 21 – Conjunto de manifestações patológicas

Em parte do trecho foi encontrado conjuntos de manifestações patológicas, como: Afundamento plástico local e escorregamento do revestimento do betuminoso e exsudação do ligante betuminoso (figura 21).

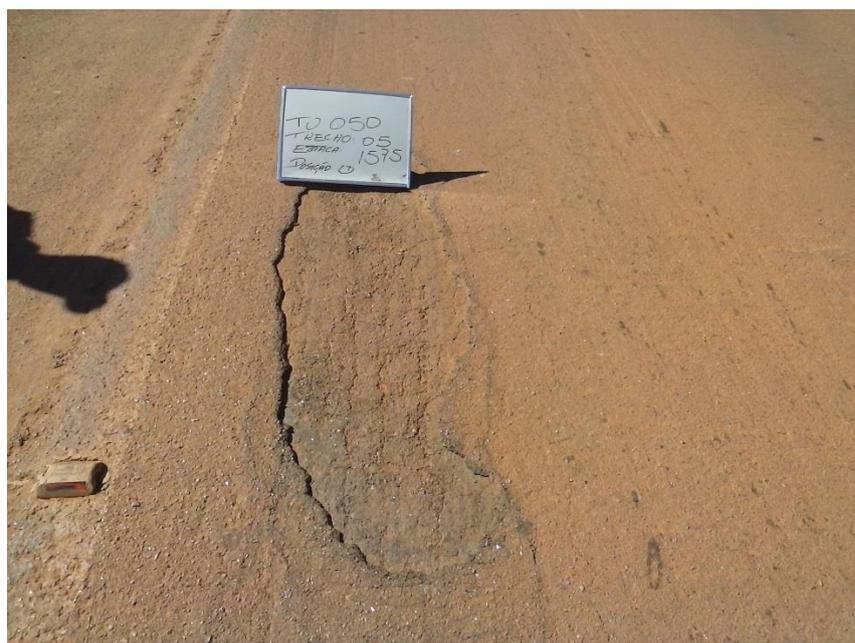
Figura 22 – Deslocamento

Na figura 22, foi identificado o deslocamento do micro revestimento, possivelmente de uma restauração realizada anteriormente.

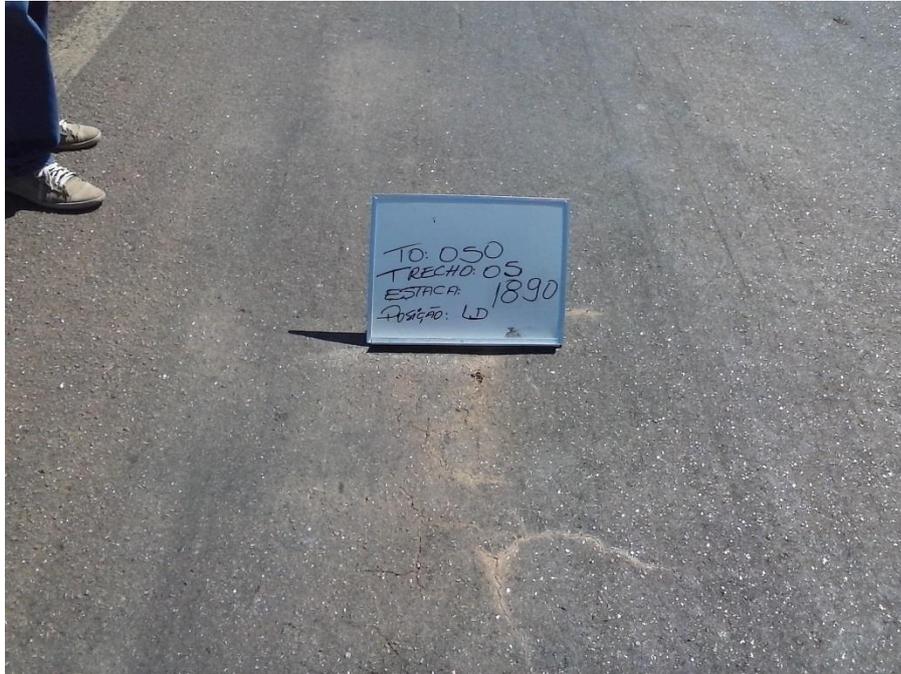
Figura 23 – Trinca com bombeamento de finos

Nos levantamentos dos dados para determinar o IGGE, foi visualizado que em algumas trincas haviam bombeamento de finos, possivelmente devido a presença de água sob pressão originado pela ação do tráfego (figura 23).

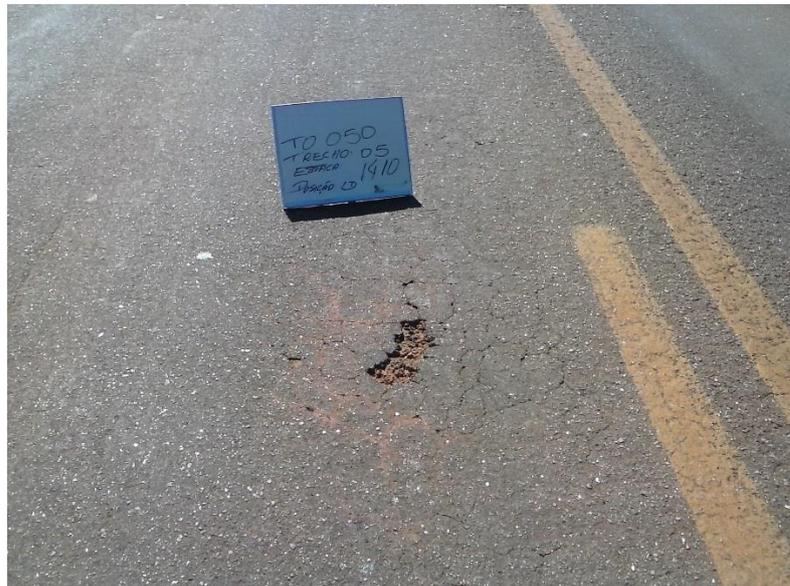
Figura 24 – Estágio final da trinca tipo “couro de jacaré”

De acordo com a figura 24, a patologia registrada estar no estágio final da trinca tipo “couro de jacaré” onde já se inicia o deslocamento dos blocos. Na ausência de reparos emergências, a patologia pode originar problemas como panelas.

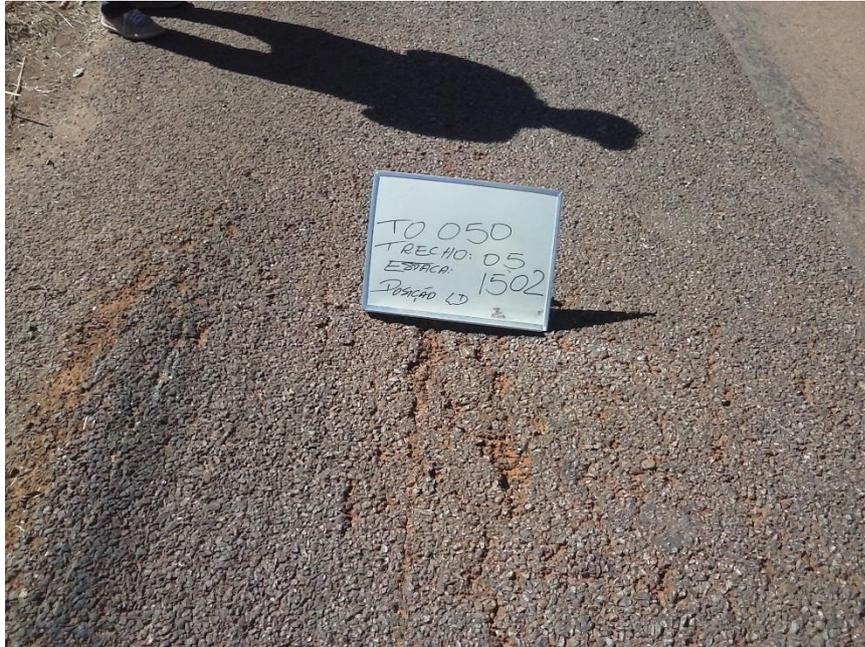
Figura 25 – Remendo comprometido

Conforme a figura 25, algumas soluções de remendos realizados no trecho da TO-050 já apresentam redução parcial de sua capacidade estrutural, com perda de material granular e escorregamento lateral da massa do pré-misturado a frio.

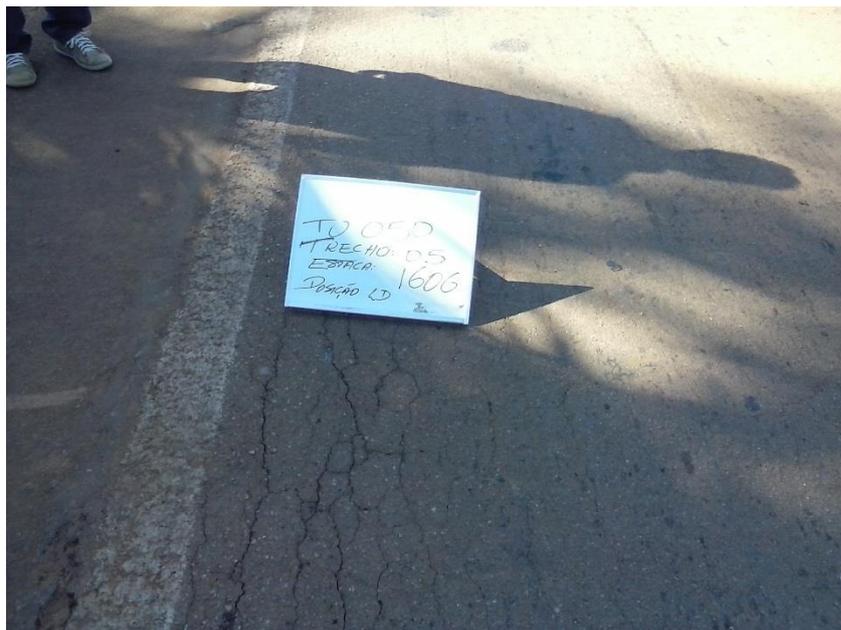
Figura 26 – Trinca longitudinal

Na figura 26, apresenta manifestação de trinca longitudinal nos bordos da rodovia.

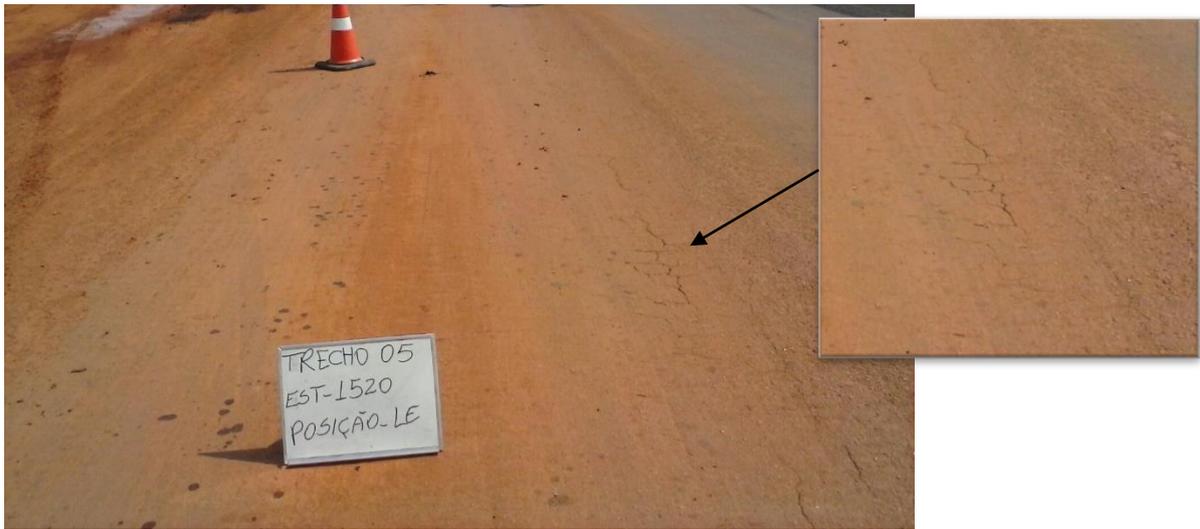
Figura 35 – Reparos ineficientes

Em um determinado ponto do trecho foi observado que durante à aplicação do micro revestimento, a empresa de engenharia responsável pela restauração apresentava dificuldade para determinar uma solução no excesso de material pulverulento na pista (figura 35), pois na margem da rodovia está instalado o acesso ao principal pátio industrial da rodovia TO-050 (complexo industrial da Granol). Na realização da limpeza do pavimento foi possível visualizar manifestações patológicas (trincas tipo “couro de jacaré), que não receberam reparos no primeiro momento.

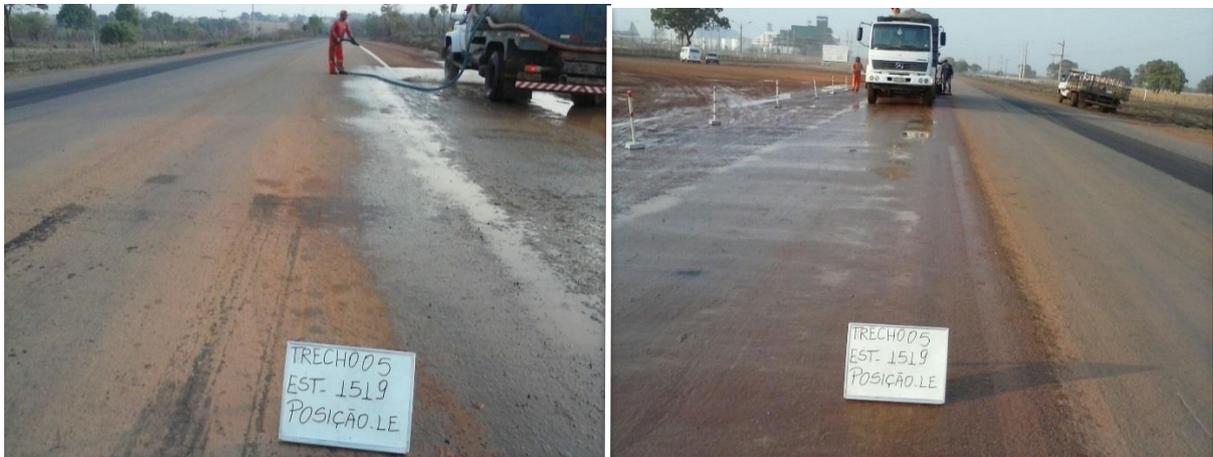
Figura 42 – Desconformidade na execução do MRAF

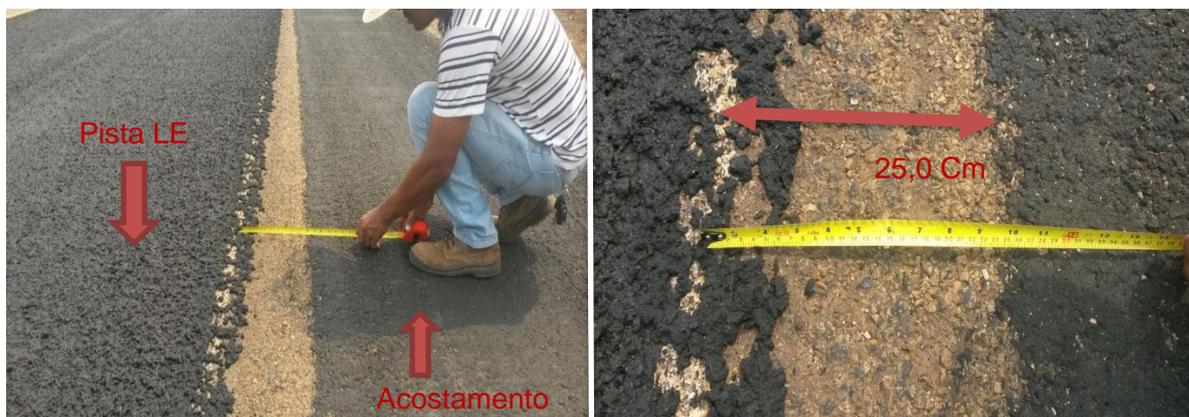
Figura 43 – Falha no fechamento da primeira camada do Micro

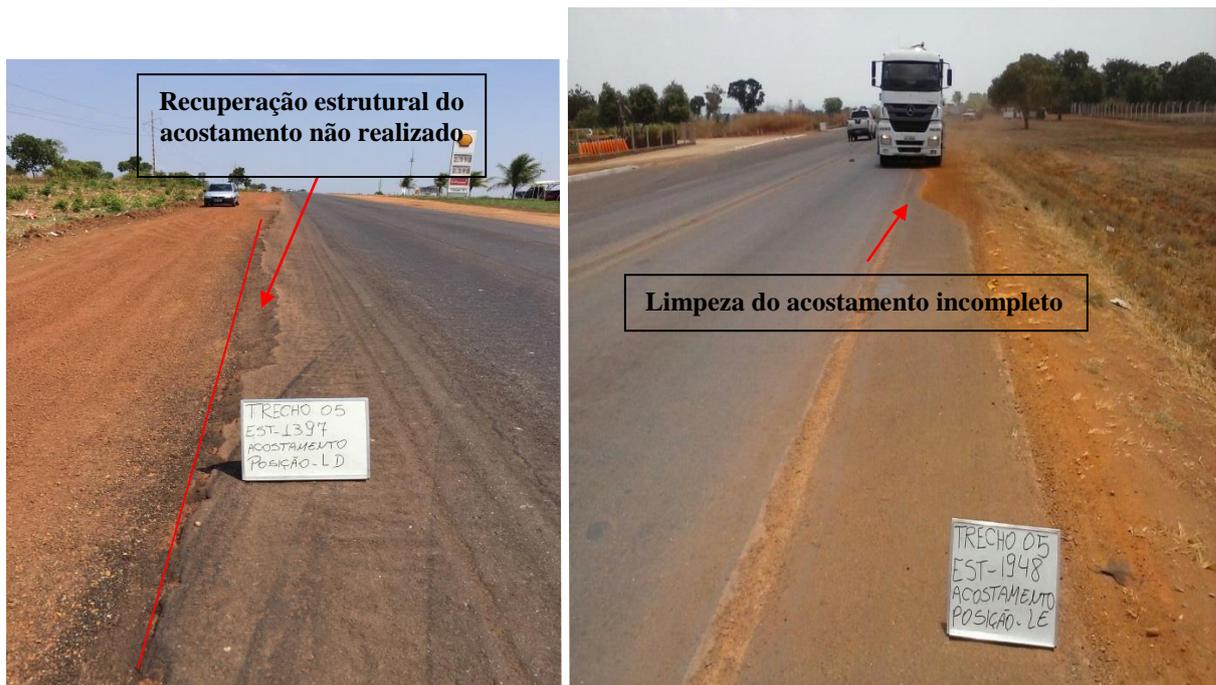
Figura 44 – Falta de reparos nos acostamentos

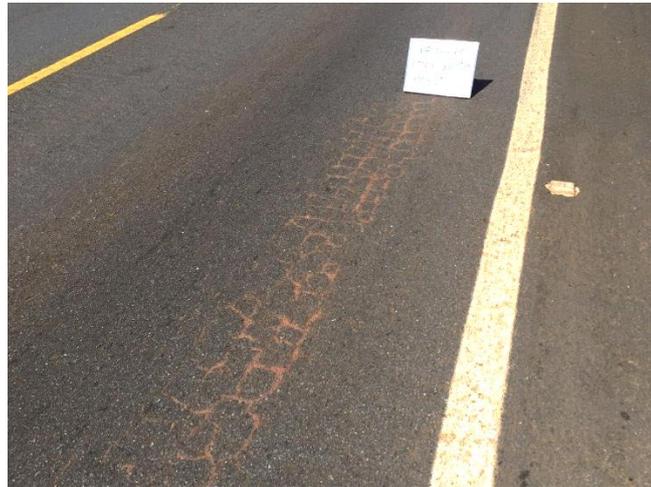
Figura 48 – Trincas “tipo couro de jacaré” sobre o novo revestimento

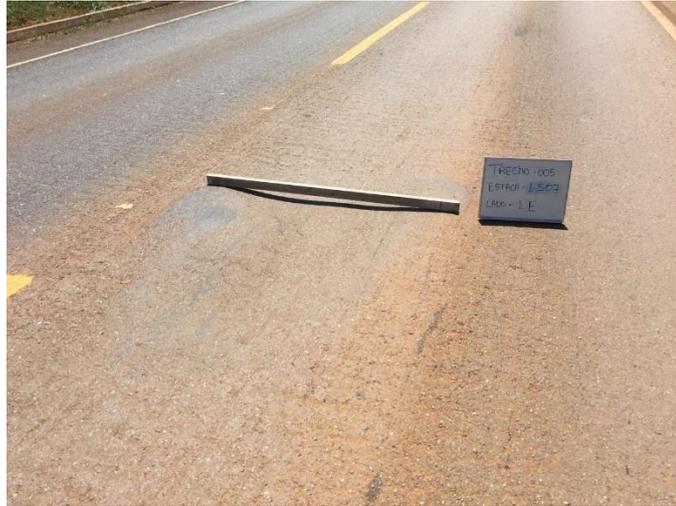
Figura 50 – Afundamento por consolidação em trilha de roda

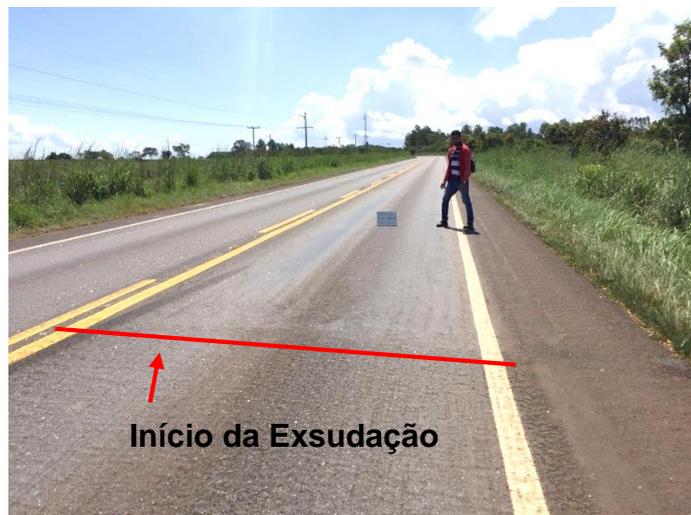
Figura 51 – Exsudação do betume

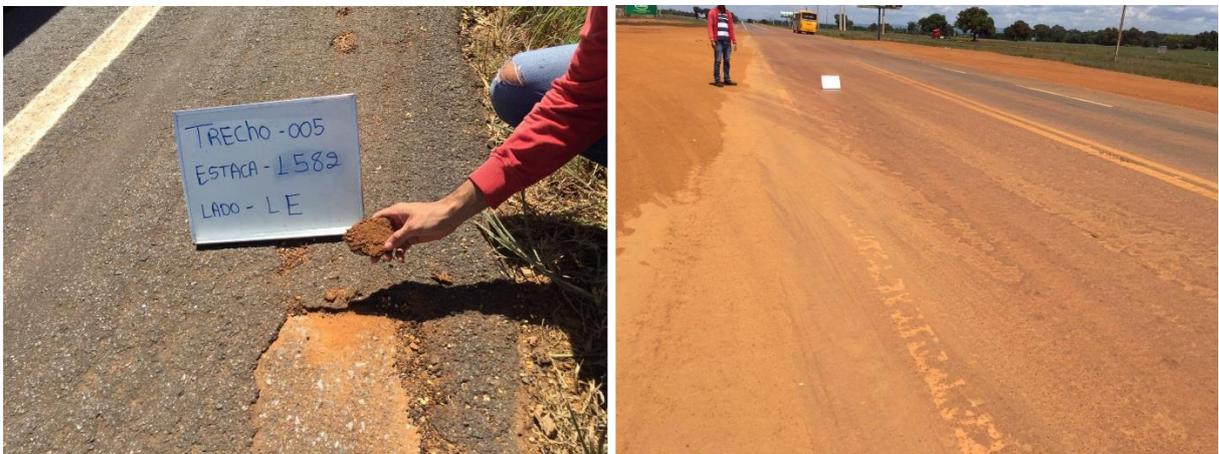
Figura 52 – Falta de ligação com o pavimento antigo
