# **CENTRO UNIVERSITÁRIO LUTERANO DE PALMAS**

**CONTRIBUIÇÃO PARA O DIAGNÓSTICO DAS PATOLOGIAS EM ESTRUTURAS  
METÁLICAS NO TRATAMENTO PRELIMINAR DE ESTAÇÃO DE TRATAMENTO  
DE ESGOTO**

Projeto apresentado como requisito parcial da disciplina Trabalho de Conclusão de Curso II (TCC) do curso de Engenharia Civil, orientado pelo Professor Especialista Dênis Cardoso Parente

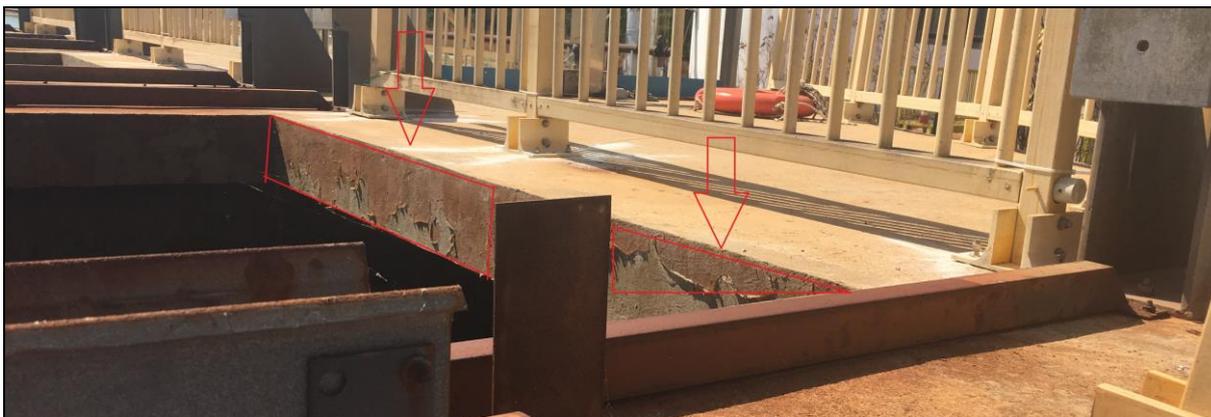
Durante a visita a Estação de Tratamento de efluente, a impermeabilização de resina vegetal no concreto, conforme figura 6, sofreu degradação visualmente detectada. Um fator que se pode destacar é que a exposição direta ao sol pode-se ter colaborado para essas alterações e deslocamento da impermeabilização, mas como também pode ter havido uma capacidade de proteção ineficiente devido ao ataque de solução altamente agressiva, de ácido sulfúrico presente no esgoto, que esta em contato com a resina vegetal.

Figura 6 - Impermeabilização de resina vegetal no concreto

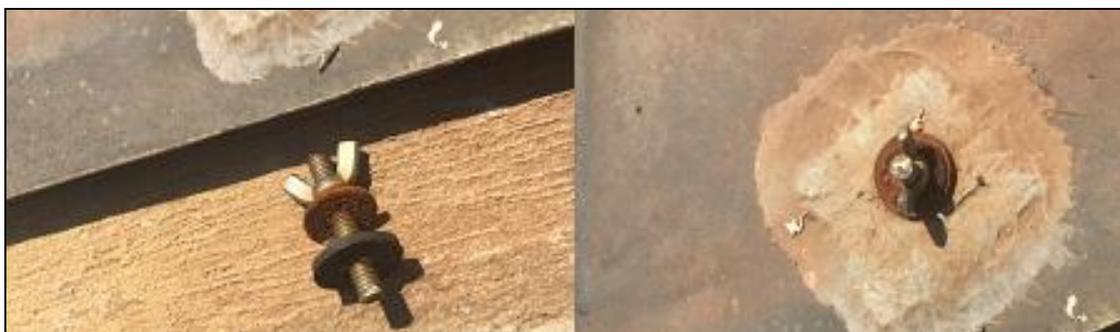
Altamente destrutivo esse tipo de corrosão, gera perfurações em peças sem uma perda notável de massa e peso da estrutura. Pode ser difícil de detectar quando em estágios iniciais, pois na superfície a degradação é pequena se comparada à profundidade que pode atingir.

Figura 7 – Parafuso com arruela corroída

Ela ocorre normalmente em locais expostos a meios aquosos, salinos ou com drenagem insuficiente. Pode ser ocasionada pela falha na aplicação de um selante especial no parafuso, do tipo anticorrosivo, ou por furos que não estão previstos no projeto.

**Prevenção e Controle:** Para se evitar esse ataque, as peças não devem ser colocadas sem antes ter um revestimento anticorrosivo adequado. A intervenção deve ser realizada com base no estado em que o processo corrosivo se encontra. Deve-se efetuar a limpeza no local e se a estrutura não estiver comprometida, pode-se cobrir o furo aplicando sobre ele um selante especial. É importante a experiência do fiscal devido à possibilidade de se necessitar de uma intervenção mais complexa, com reforço da estrutura ou até mesmo substituição de peças.

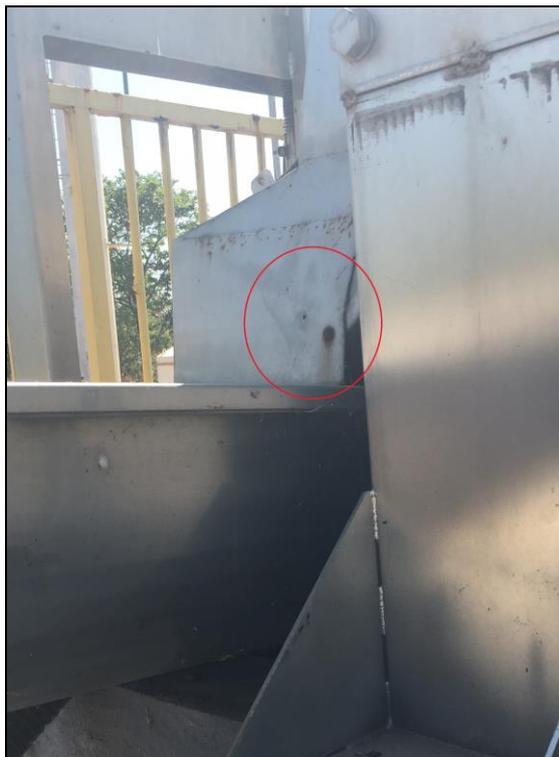
Figura 8 - Equipamento em aço inox, onde há um parafuso em aço galvanizado corroído.

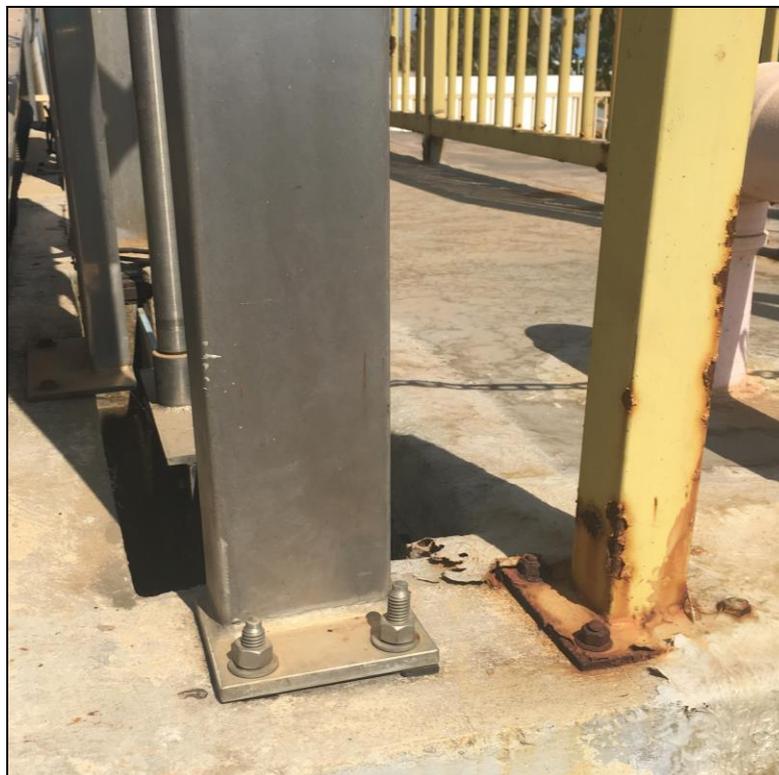
A base do guarda corpo em aço galvanizado corroído, juntamente com os parafusos.

Figura 9 – Base da coluna do guarda corpo corroída.

A corrosão dos guarda-corpos, mostrada na Figura 8, pode ter sido causada por respingos de efluente e/ou pelo próprio ambiente poluído.

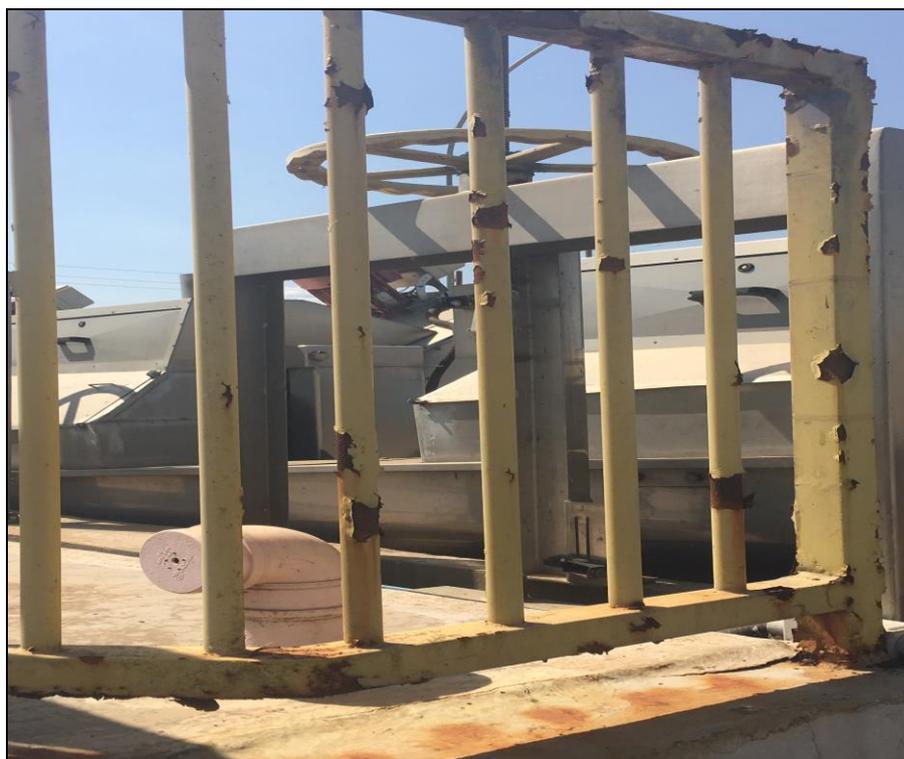
Os sistemas de proteção, seja ele a galvanização ou pinturas especiais, na prevalência das situações é eficiente para impedir o processo de corrosão, entretanto, comumente, a barreira química de proteção pode ser danificada durante o transporte ou instalação das peças, ou ineficiente para esse tipo de ambiente agressivo, sendo necessário o reparo de imediato (TAKAHASHI, 1983). Que provavelmente, não foi realizado nesta situação.

Figura 10 – Guarda corpo com a camada de proteção química deterioração

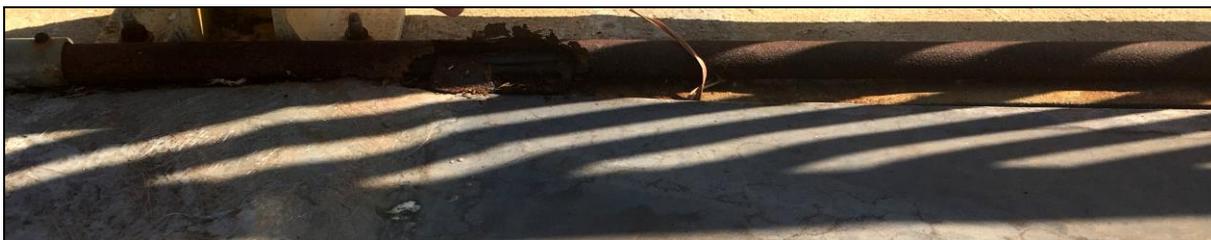
Figura 11 – Tubulação de passagem de eletroduto totalmente corroído

Nestes moldes de corrosão, a oxidação e conseqüente perda de secção transversal da peça, ocorrem praticamente de maneira constante.

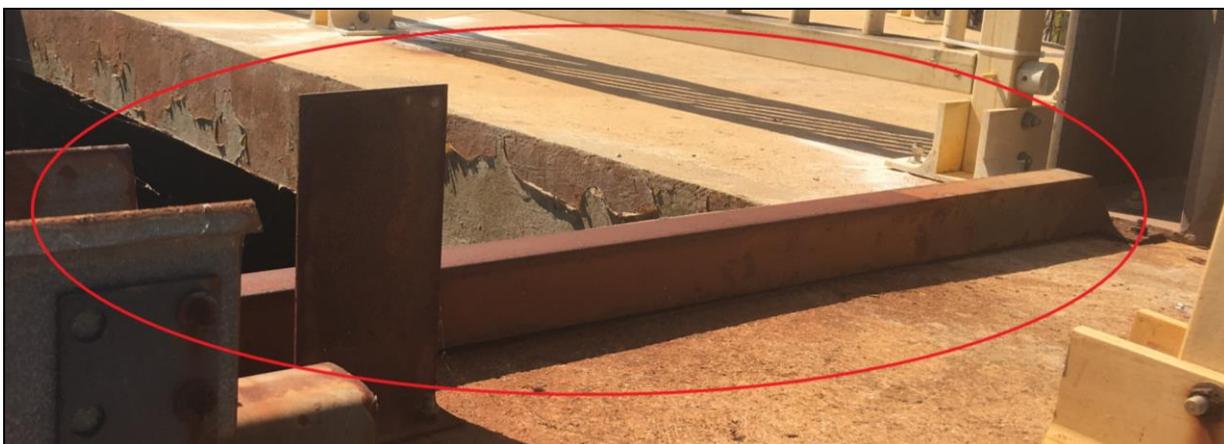
Ocorre pela exposição direta do aço carbono a um ambiente agressivo sem um sistema protetor adequado ou quando o mesmo é rompido e não reparado. Rapidamente ocorre a formação de pilhas do tipo ativo-passivo ou outras do tipo ação local ou aeração diferencial.

Figura 12 - Equipamento que serve para rolagem do desarenador.

A figura 12 mostra o equipamento que serve para rolagem da pá mecânica que desse modo tira a areia sedimentada do fundo do tanque de esgoto e joga para a caçamba. A água é separada da areia a partir da utilização de desarenadores.

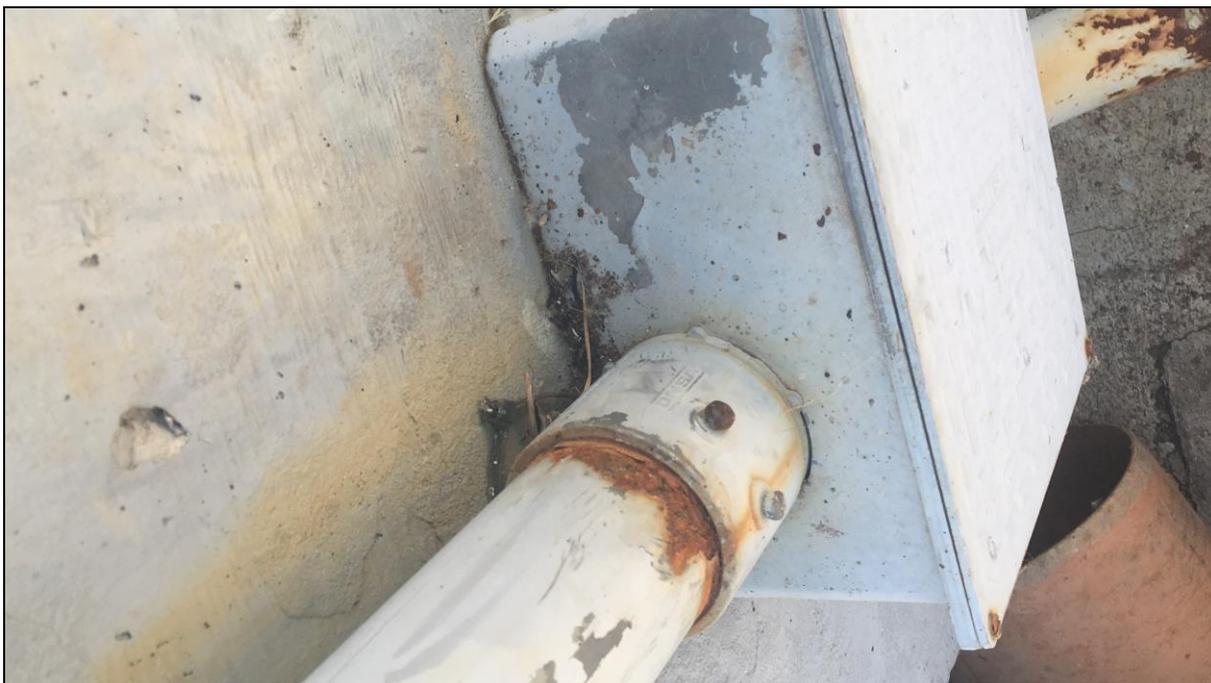
Figura 13 – Corrosão nas frestas da tubulação de eletroduto a caixa de passagem.

A fresta pode ser provocada por um detalhe de projeto, uma falha na execução da soldagem, um depósito na superfície do material (ancoramento de sujeira, produtos contaminantes e incrustações diversas). De um modo geral os meios que contém cloretos são particularmente perigosos na corrosão por frestas nos aços de modo geral.
