**ESTUDO ESTRUTURAL E PATOLÓGICO EM PAVIMENTO ASFÁLTICO
FLEXÍVEL NO SEGMENTO KM 498 À KM 503 DA BR 153 ENTRE OS
MUNICÍPIOS DE PARAÍSO DO TOCANTINS E PUGMIL**

Palmas - TO
2016

Monografia apresentado como requisito parcial da disciplina de Trabalho de Conclusão de Curso II (TCCII) do curso de Engenharia Civil, orientado pelo Prof. Esp. Euzir Pinto Chagas.

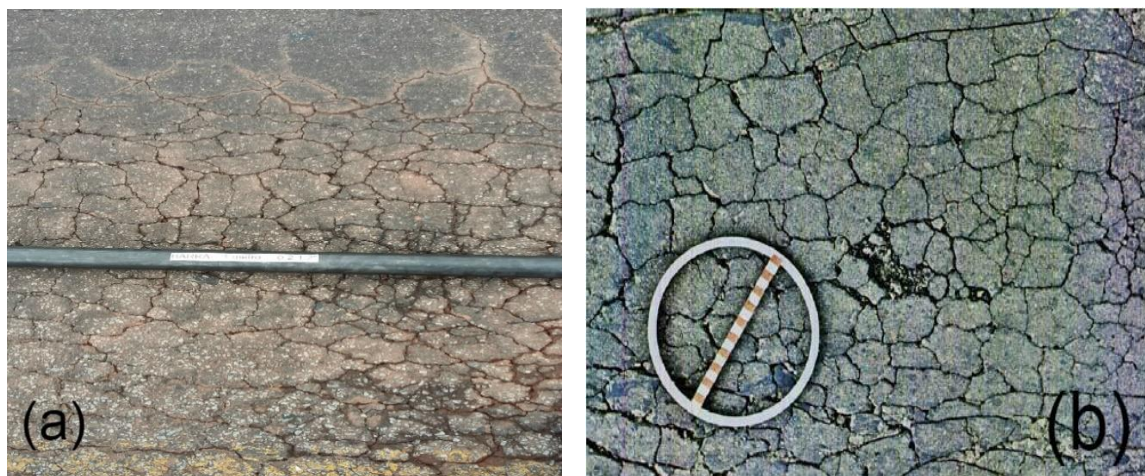
O segmento apresentou características de trincas tipo couro de jacaré, sendo ilustrada na imagem 19 (a). É uma ligação de trincas sem direções definidas, é nomeado dessa forma por ter semelhança ao couro de jacaré. Trincas que podem apresentar, ou não, erosão acentuada nas bordas.

Figura 19 - (a) trinca tipo couro de jacaré -BR 153, entre Km 498 a Km 503 e (b) Imagem DNIT.

As soluções para a correção de trincas interligadas tipo couro de jacaré possui um simples procedimento. Os procedimentos são:

- Correção do sistema de drenagem da via;
- Aplica-se uma camada fina de asfalto liquido com cobertura;
- Dependendo da intensidade é necessário executar o remendo, que seria recuperação do revestimento.

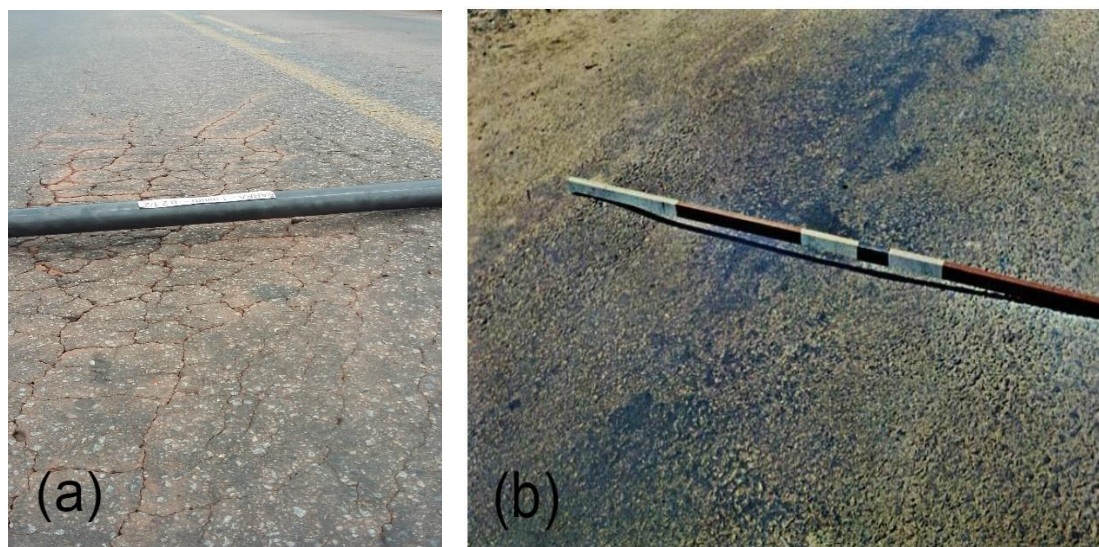
O trecho da avenida apresentou características do afundamento plástico local, mostrado na figura 20 (a), é local devido o afundamento ter extensão inferior a 6 metros, e é caracterizado afundamento plástico, por causa do fato de apresentar solevamento das massas asfálticas nas bordas do revestimento. A figura 20 (b) é uma caracterização da patologia segundo o DNIT.

Figura 20 - (a) Afundamento Local – BR 153, entre Km 498 a Km 503 e (b) Imagem DNIT.

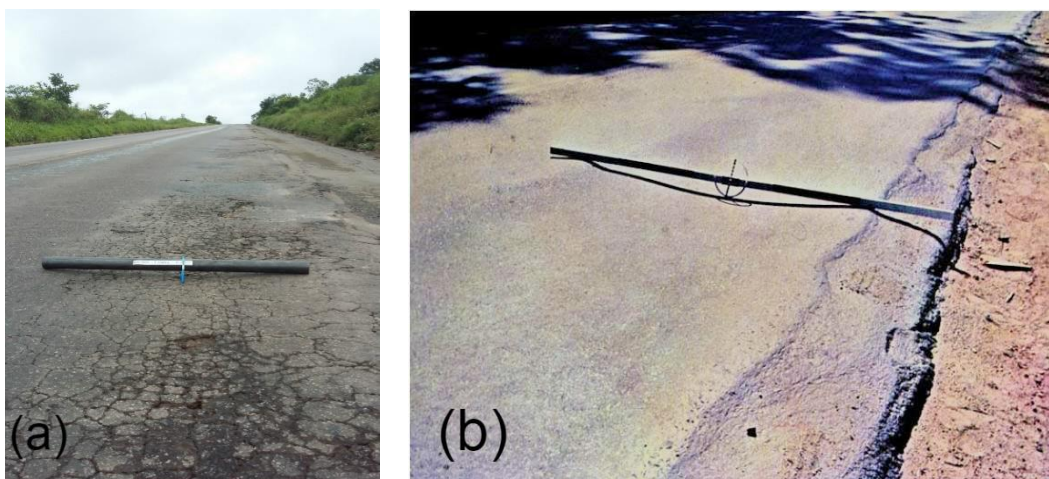
No mesmo segmento, foi identificado também o afundamento plástico nos trilhos de roda. Conforme a figura 21 (a) e as especificações do DNIT, essa patologia apresentou uma extensão de 6 metros, e também houve um sollevamento do revestimento asfáltico, sendo os mesmos localizados na região de trilhos de roda, principais características do afundamento plástico. A figura 21 (b) é uma identificação da patologia segundo DNIT.

Figura 21 - (a) Afundamento nos Trilhos de Roda da Avenida BR 153 entre Km 498 e Km 503 e (b) Imagem DNIT.

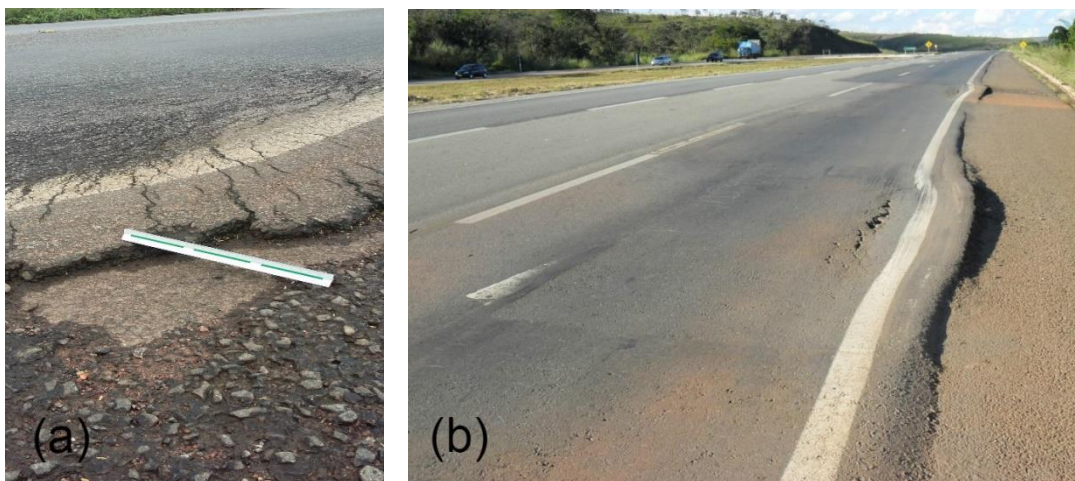
Também foi encontrada uma anomalia denominada como escorregamento, através da figura 22 (a) e especificações do DNIT, a camada de revestimento da via desloca em relação à camada inferior do pavimento, gerando fendas em forma de meia lua, características de um escorregamento. Na figura 22 (b) é mostrada um escorregamento do revestimento.

Figura 22 - (a) Escorregamento no bordo da pista – Br 153, entre as Km 498 e Km 503, (b) Imagem DNIT.

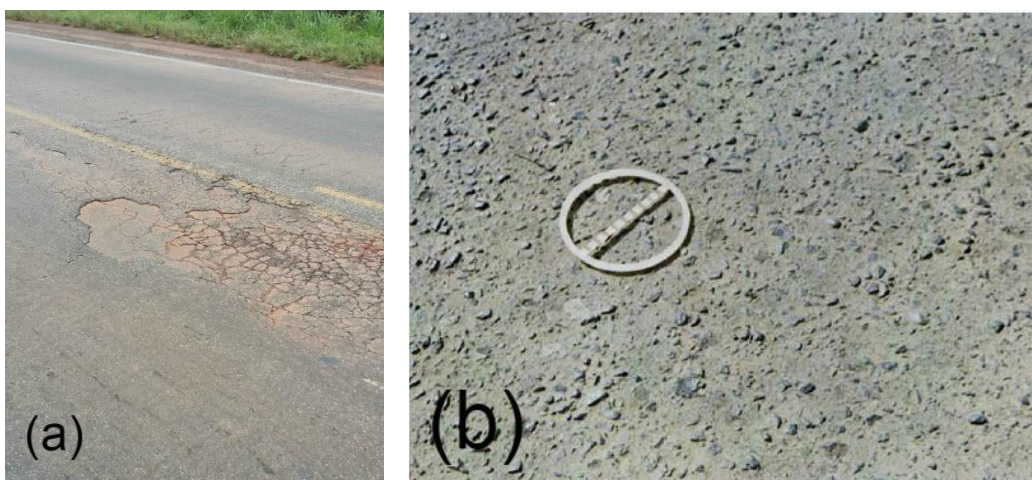
Desgastes do pavimento ocorrem em estados progressivos de esforços causados pelo tráfego, onde o pavimento perde parte do revestimento. Através da figura 23 (a) é possível identificar essa manifestação patológica.

Figura 23 - (a) Desgaste do revestimento – BR 153, entre os Km 498 e Km 503, (b) Imagem DNIT.

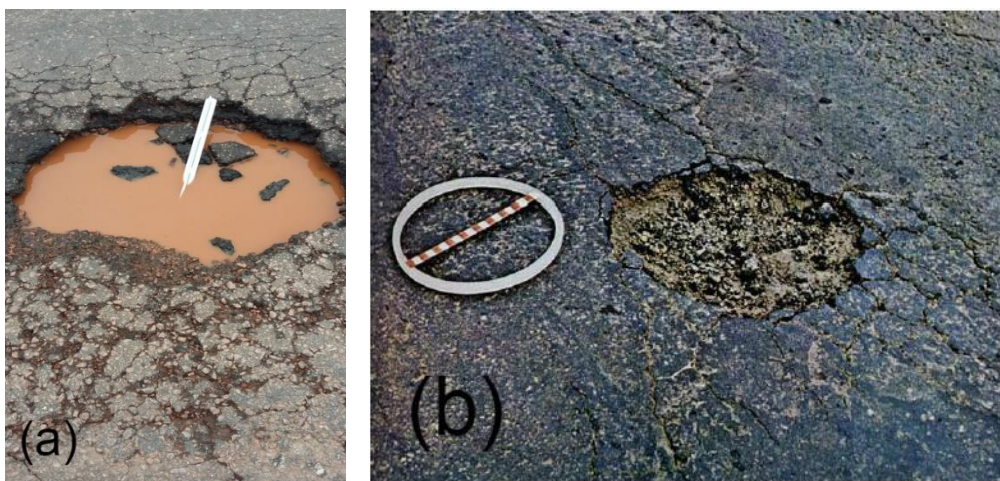
São cavidades que se formam no revestimento de um pavimento asfáltico podendo alcançar as demais camadas inferiores por diversas causas, como, falta de aderência com as camadas inferiores, causando uma desconexão das camadas e com isso gera desagregação das camadas, assim gera as cavidades como podemos ver na figura 24 (a). Através das especificações e figura 24 (b) do DNIT, classifica-se como panela ou buraco.

Figura 24 - (a) Panela/Buraco – BR 153, entre o Km 498 e Km 503, (b) Imagem DNIT.

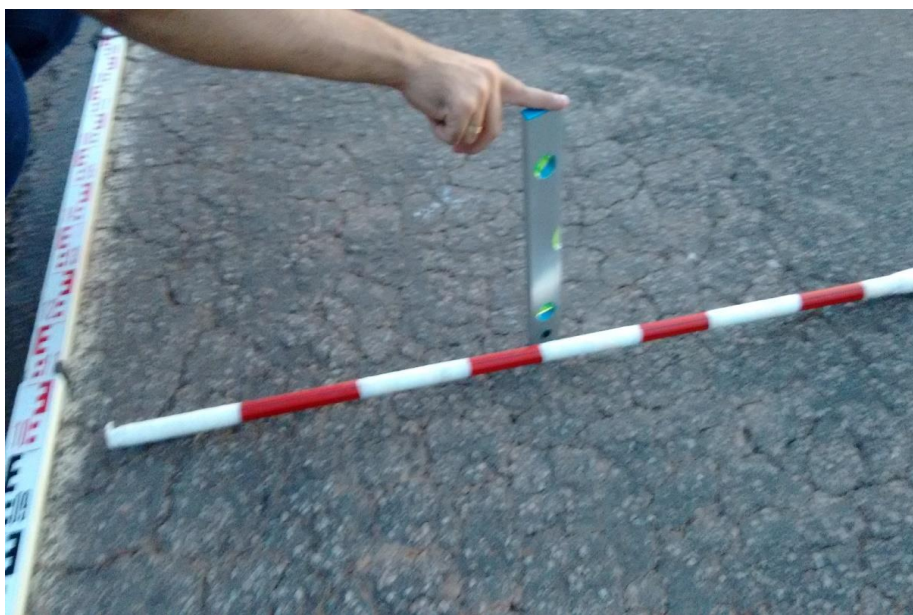
Figura 25 – Afundamento plástico com trincas interligadas tipo couro de jacaré

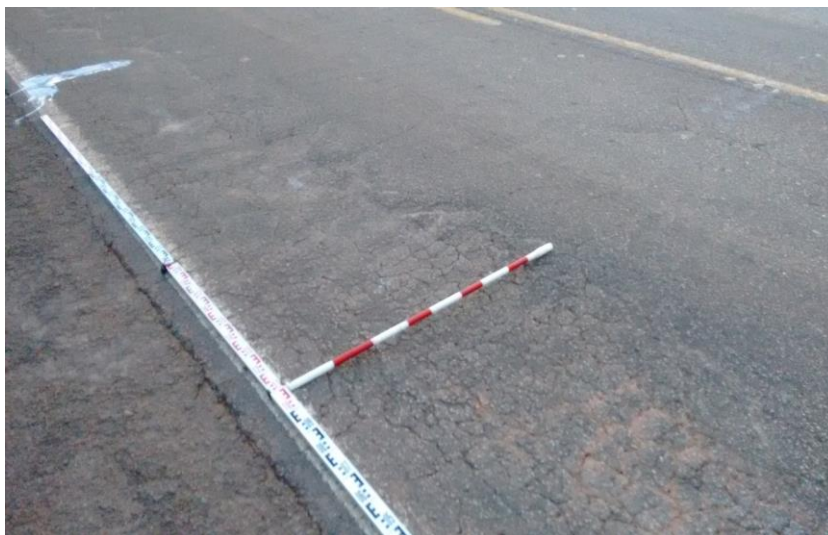
Figura 26 - Afundamento plástico com trincas interligadas tipo couro de jacaré

Reforço estrutural é o conjunto de operações destinadas a melhorar a capacidade estrutural do pavimento, são realizadas quando as operações corretivas mais simples não forem suficientes para conter o processo evolutivo de degradação do pavimento. Ou seja, quando o pavimento completa sua vida útil de projeto, o processo de degradação acontece de forma mais acelerada que o normal, fadigas e deformações não são facilmente corrigidos, gerando custo maior, se caso decidir usar correções de pequeno porte.

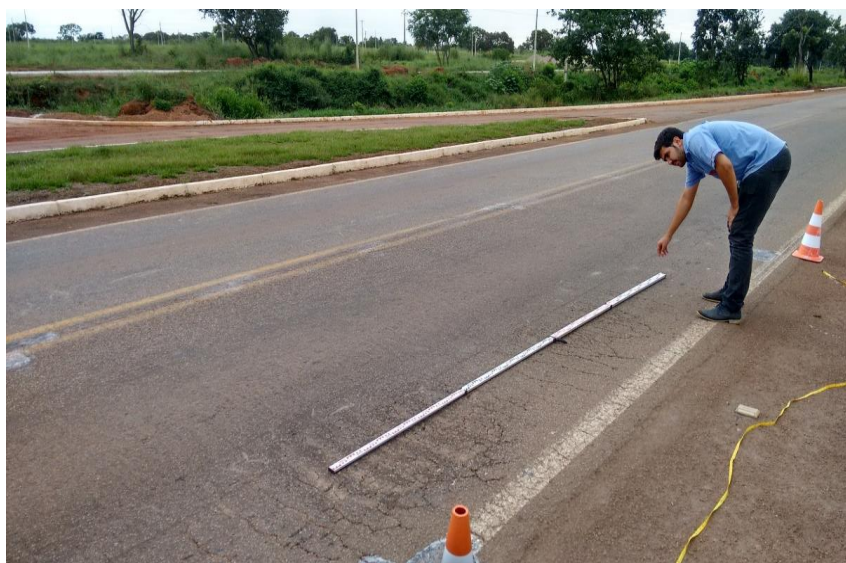
Figura 27 – Afundamento da trilha de roda
