ESTUDO DE JUNTAS DE DILATAÇÃO EM LAJES DE PONTES EM CONCRETO
ARMADO: CASO DA PONTE FERNANDO HENRIQUE CARDOSO/TO.

Projeto de Pesquisa elaborado e apresentado como requisito parcial para aprovação na disciplina Trabalho de Conclusão de Curso em Engenharia Civil pelo Centro Universitário Luterano de Palmas (CEULP/ULBRA).

O trabalho baseia-se em um estudo de tipologia e características das juntas de dilatação mais preponderantes no mercado, com enfoque nas juntas da Ponte Fernando Henrique Cardoso, que é formada por três pontes, duas de 84 metros e uma de 1044 metros de extensão.

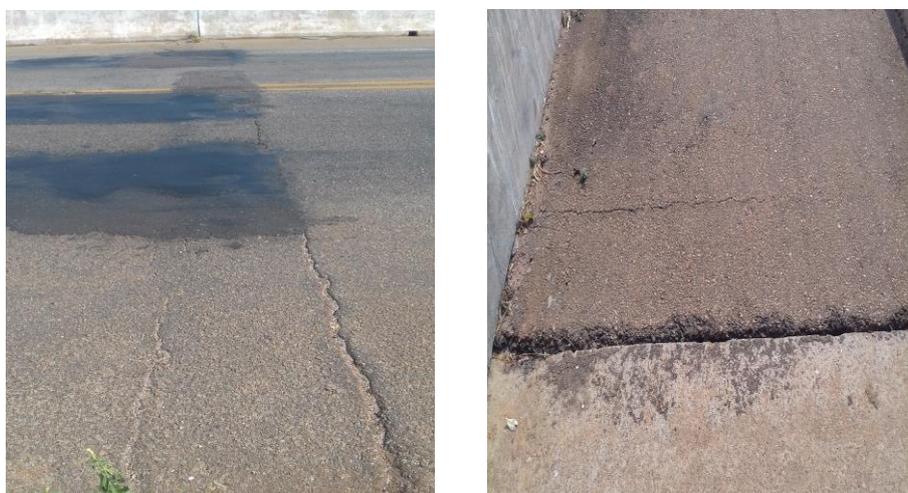
Figura 33 - Junta sob Pavimento Asfáltico na rodovia a esquerda; Junta Aberta no passeio, a direita.

Não foi possível a avaliação visual da junta, pois está sob o pavimento, porém é observável o desnivelamento em relação ao restante da pavimentação, é visto também a existência de ondulações no trecho alterado, o que acarreta na emissão de ruídos. As juntas do Vazante dois se encontra na mesma condição, como é possível ver na Figura 34.

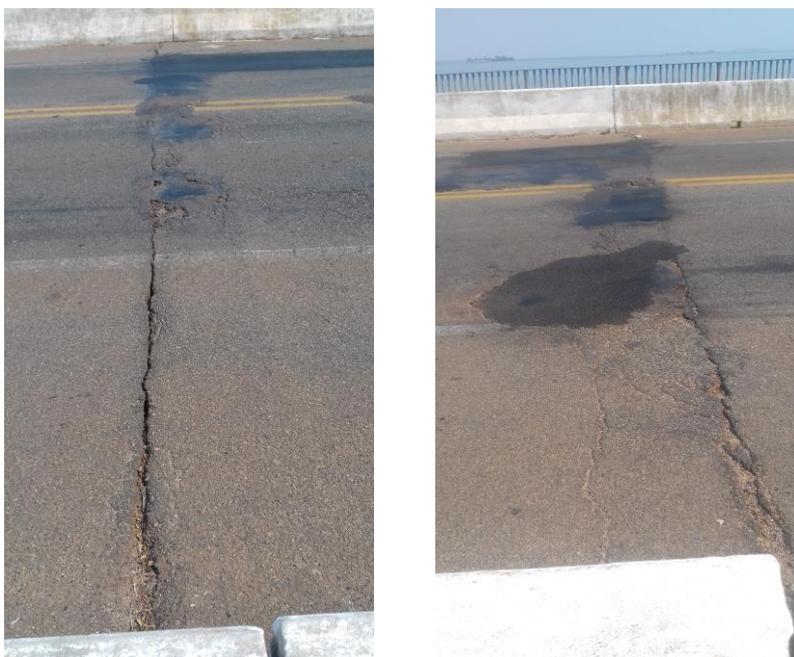
Figura 34 - Imagem do Vazante dois.

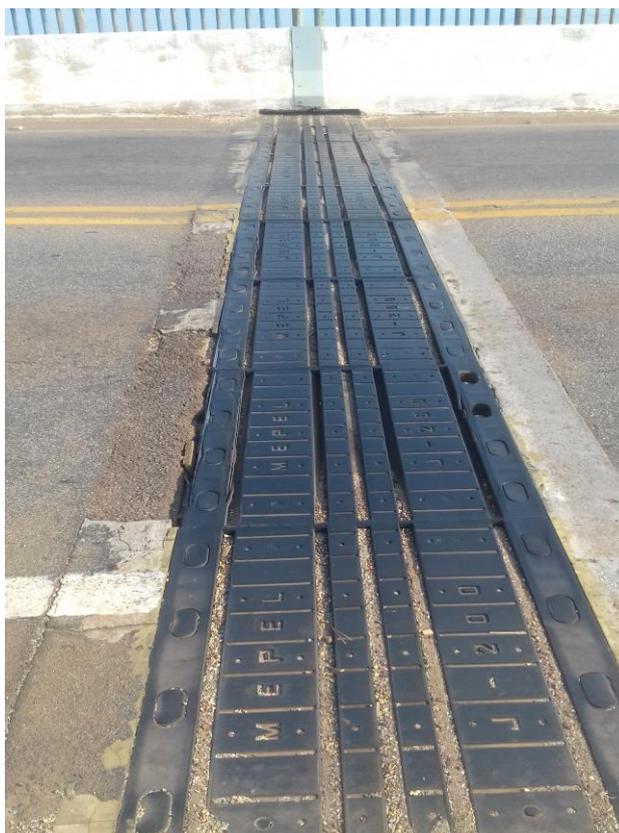
Figura 37- Juntaflex MEPEL J-200 da ponte FHC ou Ponte da Integração e da Amizade, junta 13.

Na Figura 37 observa-se a junta 13 segundo numeração adotada no trabalho, nela, essa tipologia adequa-se ao elastómero armado, podemos detectar que o

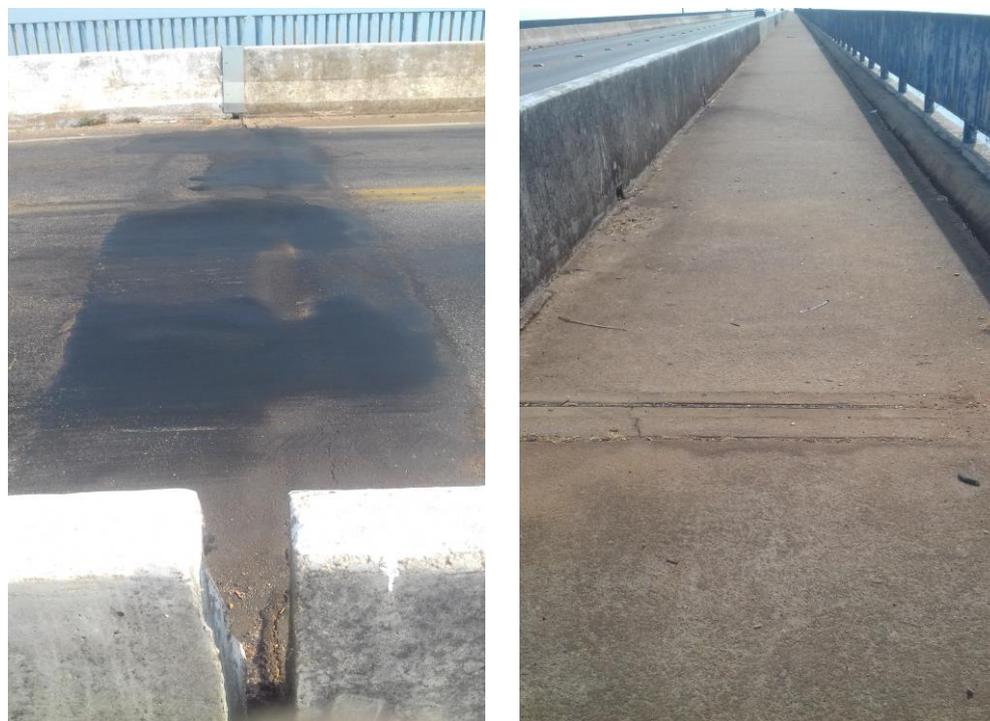
Figura 40 - Junta JEENE número 1, coberta com emulsão asfáltica à esquerda e descoberta no passeio, à direita.

Na Figura 40 é possível observar que a pavimentação executada sobre a junta apresenta descontinuidade e desnivelamento com o a pavimentação da ponte, esse fator resulta na emissão de ruídos que são desconfortáveis ao condutor do veículo que transita na ponte, além do próprio desnivelamento transmitir insegurança na travessia. São observáveis também ondulações provocadas pela influência térmica, tensões exercidas no pavimento, na junta e acomodação do material que cobre a junta. A cobertura de uma Junta do tipo JEENE não é aconselhável, pois os vazios que compõem a junta tem a finalidade de absorver as movimentações apresentadas no item 2.1.1.13, no referencial teórico, estes espaços são projetados para melhor acomodar os movimentos e se estiverem preenchidos por qualquer tipo de material, mesmo expansíveis como emulsões asfálticas, acabam por diminuir o desempenho da peça.

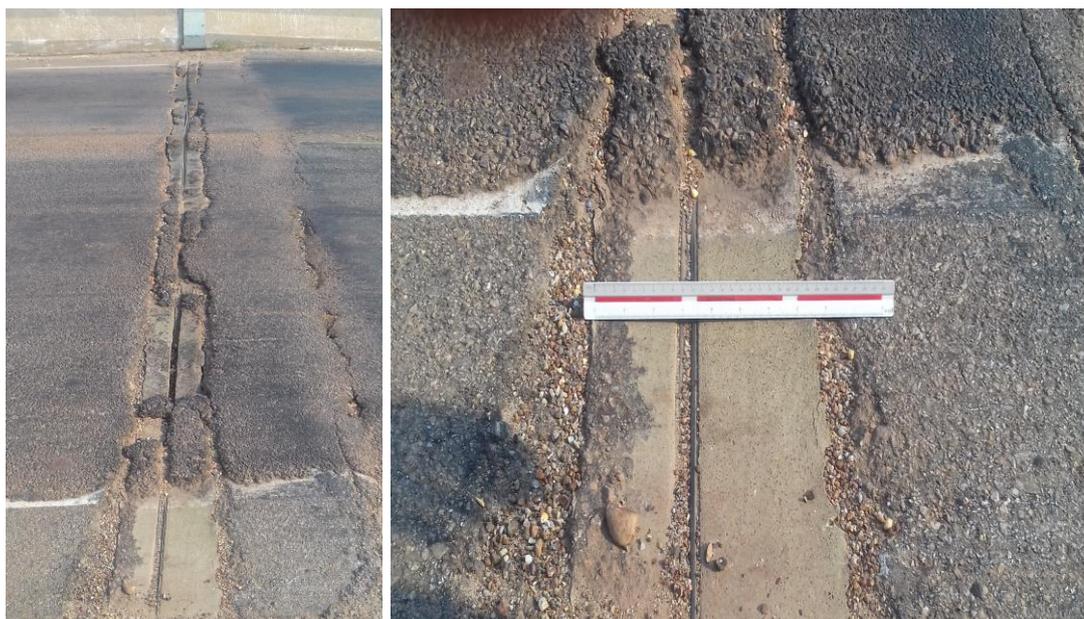
Figura 41 - Junta JEENE número 22 à esquerda, medição com escalímetro à direita.

Na junta 22 o revestimento asfáltico já se deslocou quase totalmente, e a junta está exposta. A ação dos veículos é bastante agressiva, porém não danificou muito a estrutura da junta em si, mas parcialmente a pavimentação contígua à junta, nota-se a deterioração também da argamassa de suporte da junta, a direita da Figura 41 observa-se que a largura do lado direito é superior a do lado esquerdo, constatando-se a perda de material.

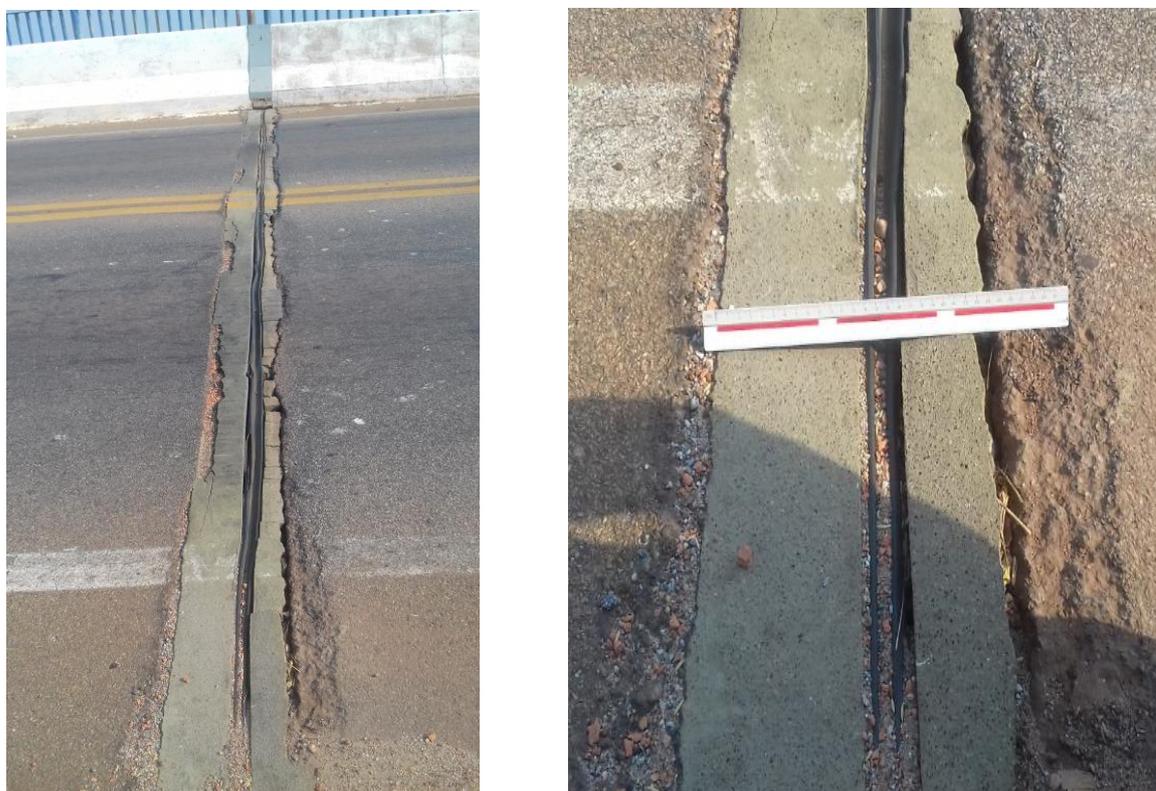
Figura 43 - Junta JEENE número 8 esquerda, ampliada a direita.

O deslocamento dos lábios poliméricos é presente na junta, e eles de tem função de proteção física dos perfis, quando danificados comprometem totalmente o aparelho de dilatação, sendo um dos critérios para a troca da argamassa e

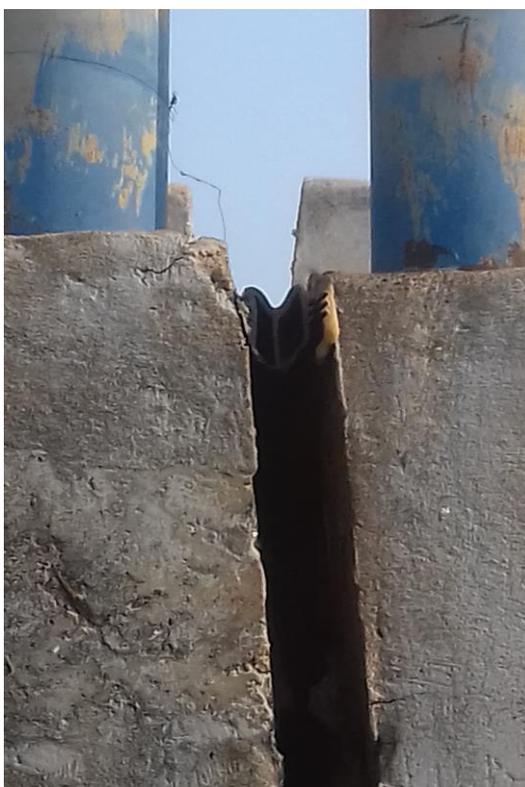
Figura 49 - Junta JEENE número 22.

A junta 22 não foi coberta por pavimentação asfáltica no passeio da ponte, logo na Figura 49 é possível ter uma boa visualização do perfil.
