**DANOS E SOLUÇÕES PARA OS PAVIMENTOS ONDE ESTÃO LOCALIZADAS  
AS ESTAÇÕES DE TRANSPORTE PÚBLICO KRAHÔ, APINAJÉ E XAMBIOÁ, EM  
PALMAS-TO.**

Projeto apresentado como requisito parcial da disciplina Trabalho de Conclusão de Curso II (TCC II) do curso de Engenharia Civil, orientado pelo Professor Prof. M.SC Edvaldo Alves dos Santos.

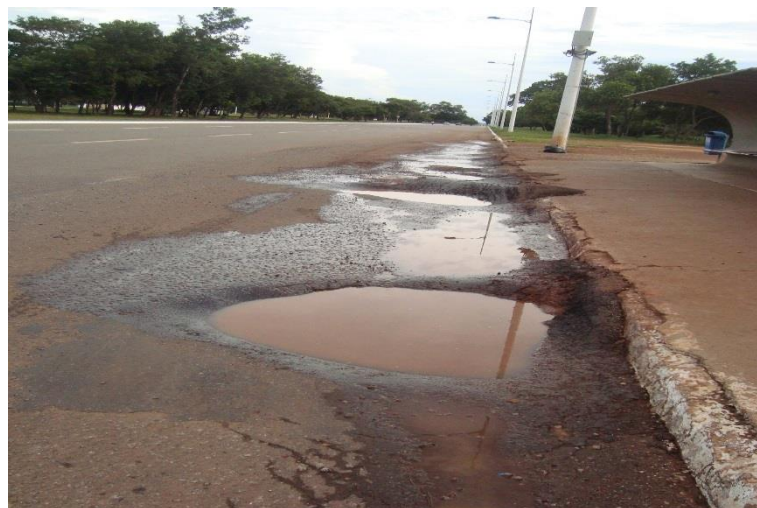
Figura 17: Painelas I- Estação Krahô.

Segundo o Manual de Restauração de pavimentos asfálticos, DNIT (2006) esse tipo de defeito é muito grave, pois afeta estruturalmente o pavimento, permitindo o acesso das águas superficiais ao interior da estrutura. Também é grave do ponto de vista funcional, já que afeta a irregularidade longitudinal e, como consequência, a segurança do tráfego, e o custo do transporte.

O manual ainda pontua que as principais causas de tal patologia podem estar relacionadas a trincamento por fadiga (estágio terminal) e a desintegração localizada na superfície do pavimento (desgaste de severidade alta).

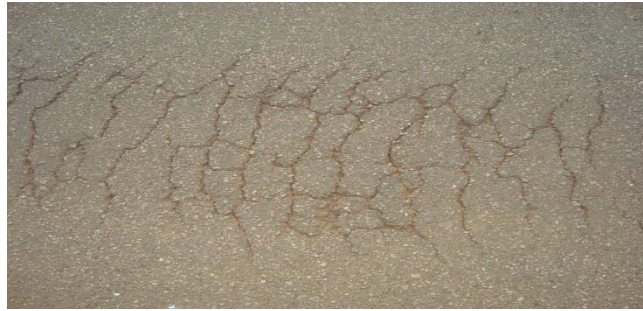
Figura 19: Trinca interligada-tipo couro de jacaré na estação Krahô.

A existência dessa patologia é bem acentuada, praticamente 80%(oitenta por cento) da estação (ponto sentido Norte/Sul) está danificada por trincas. Foram identificadas trincas interligadas do tipo couro de jacaré, conforme são evidenciadas na figura abaixo.

De acordo com DNIT (2006) as fendas são causadas pelo tráfego atuante que pelo ciclo do carregamento e alívio promovem tensões de tração na fibra interior do revestimento. Além disso, são causadas também pela alternância da mudança diária de temperatura que acusam contrações de revestimento existente e pela reflexão no revestimento de trincas existentes em bases cimentadas (base de solo cimento).

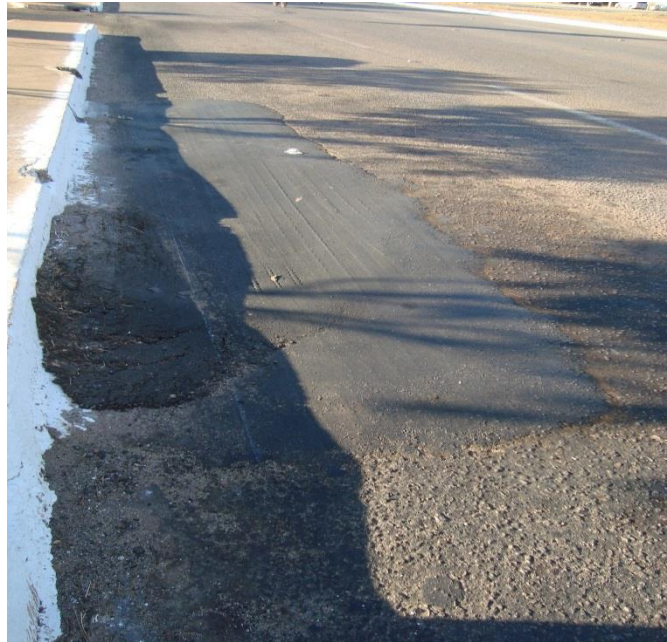
Figura 20: Remendos I- Estação Krahô.

De acordo com DNIT (2006) os remendos deterioram-se por diversos mecanismos, ou seja, devido às ações do tráfego combinada com as condições ambientais. Tal deterioração dos remendos ocorre nas áreas remendadas, que se localizam em regiões isoladas do pavimento.

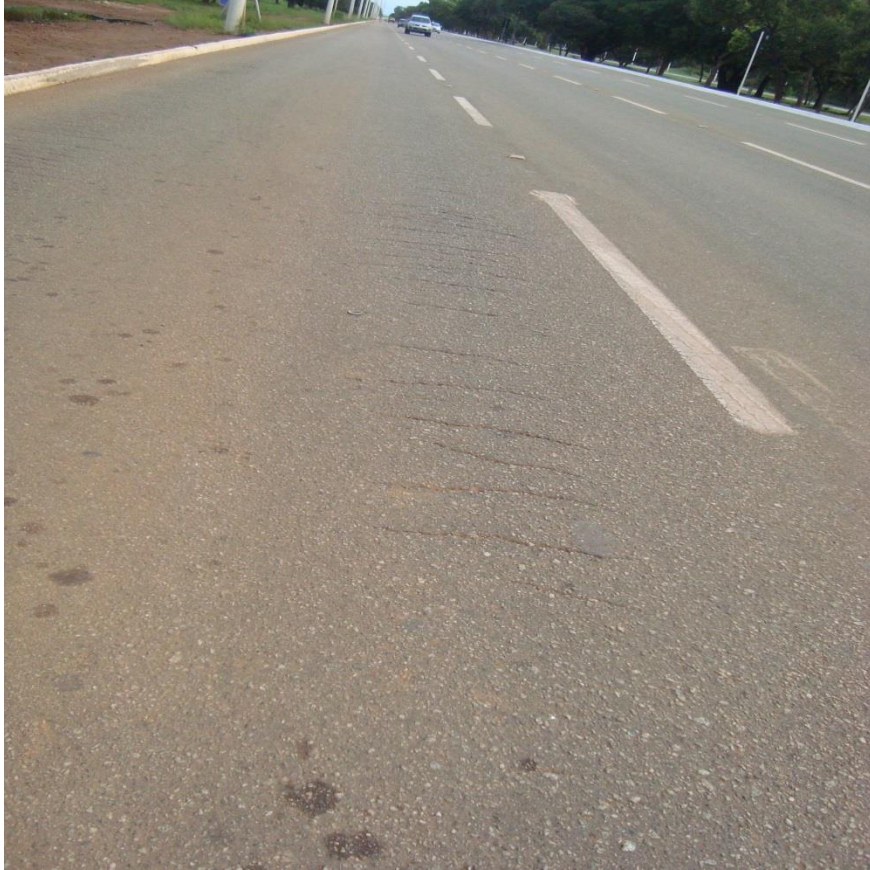
Figura 22: Afundamento da trilha de roda- antes da Estação Krahô.

A figura a seguir evidencia a presença de afundamento antes da parada de ônibus na estação Krahô.

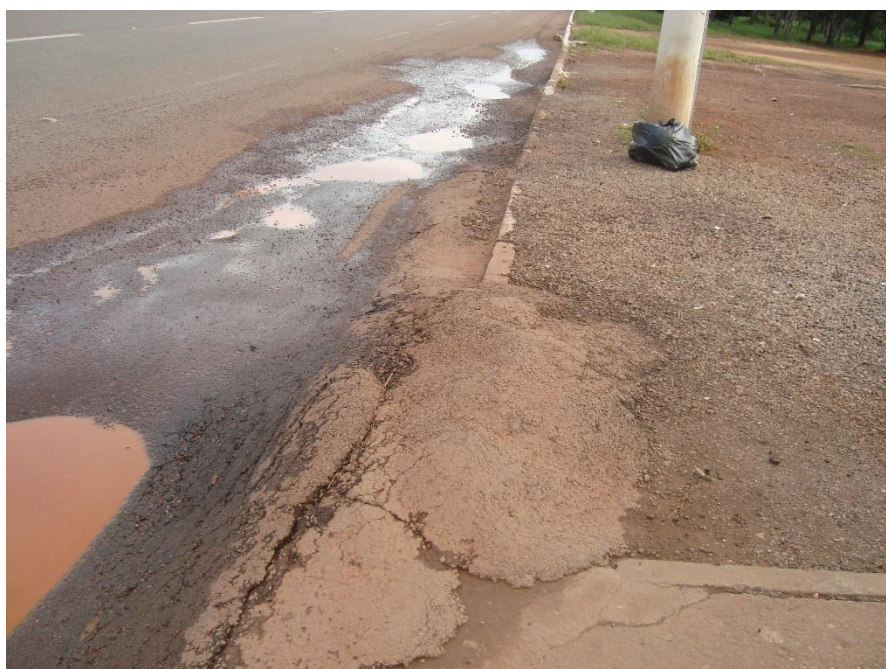
Figura 24: Escorregamento- Estação Krahô.

Ligação inadequada entre o revestimento e a camada sobre a qual este se apoia (deficiências na imprimação ou pintura de ligação); Inércia limitada do revestimento asfáltico em virtude de sua reduzida espessura; Compactação deficiente das misturas asfálticas ou da porção superior da camada de base; Fluência plástica do revestimento na ocorrência de temperaturas elevadas (DNIT,2006).

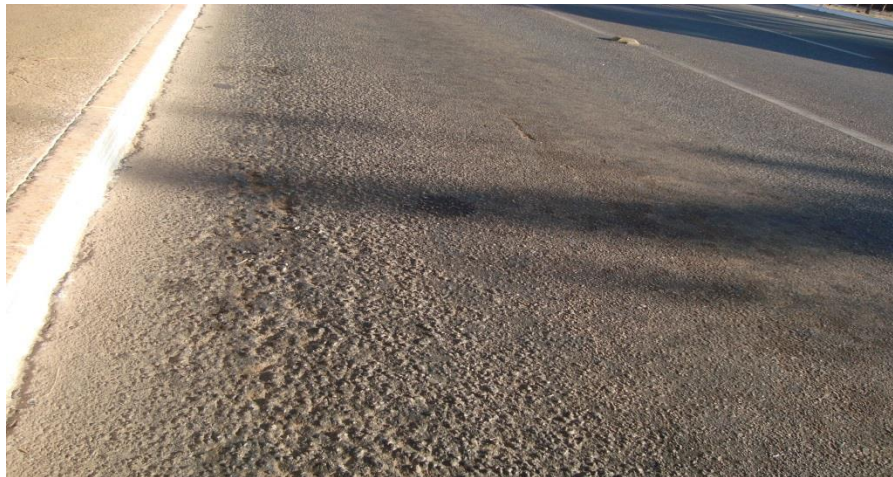
Figura 25: Desgaste- Estação Krahô.

A presença de perda de agregados do revestimento asfáltico pode ser observado em uma parte da estação, sentido Norte/Sul, conforme pode ser verificado na figura 22.

- Redução da ligação existente entre o agregado e o ligante devido à oxidação do ligante e pela ação combinada do tráfego e dos agentes intempéricos;
- Perda de coesão entre agregado e ligante devido à presença de poeira ou sujeira no momento da construção;
- Execução da obra em condições meteorológicas desfavoráveis;
- Presença de água no interior do revestimento que originam sobre pressões hidrostáticas capazes de provocar o descolamento da película betuminosa;
- Deficiência localizada de ligante asfáltico nos serviços por penetração decorrente de entupimentos dos bicos ou má regulagem da barra espargidora.

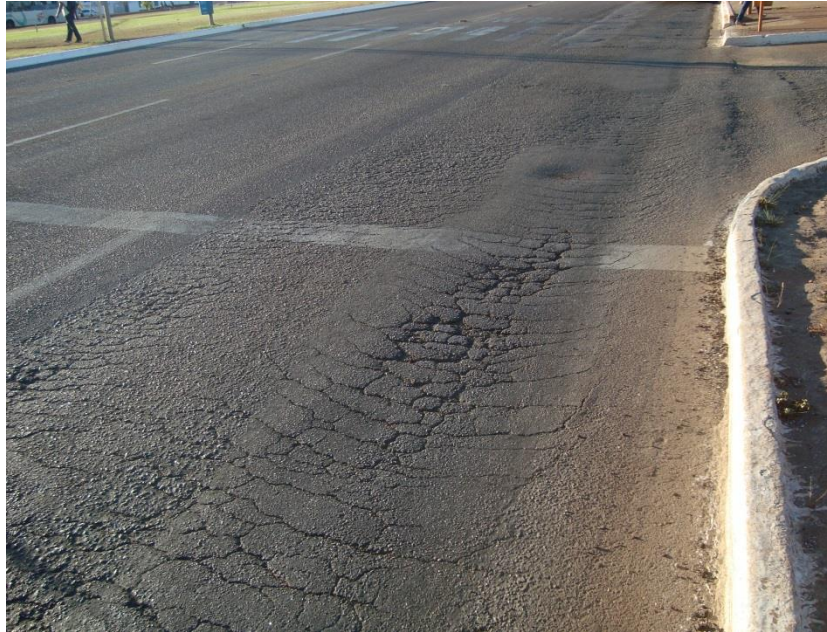
Figura 26: Trinca interligada – Tipo couro de jacaré- Estação Xambioá.

A presença desse tipo de defeito é acentuada na estação. Notou-se que devido à intensidade do mesmo, este está provocando o surgimento de panelas, conforme pode ser verificado na figura a seguir.

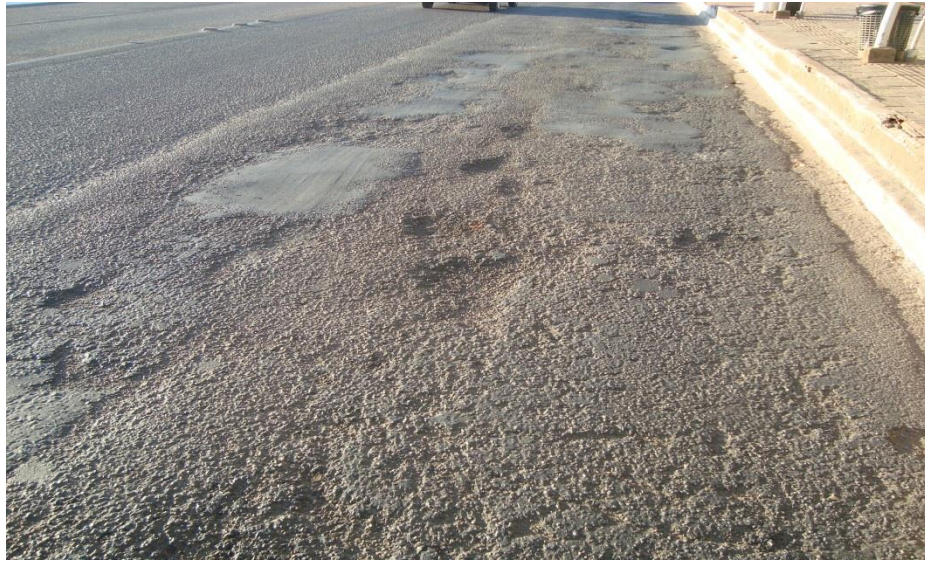
Figura 27: Remendos- Estação Xambioá.

Através da figura abaixo é possível verificar que diversos remendos foram realizados de forma corretiva. Percebe-se que existem remendos antigos e outros mais recentes.

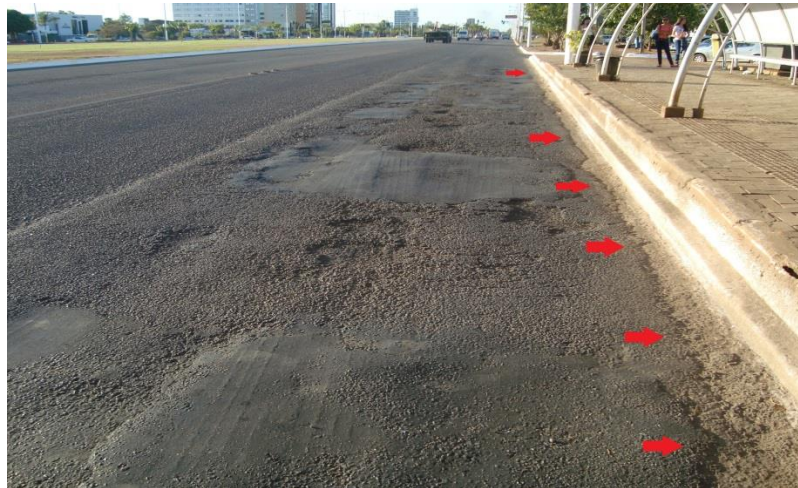
Figura 28: Escorregamento- Estação Xambioá.

Dentre os defeitos observados, o escorregamento de massa é bastante acentuado na estação, conforme consta na figura a seguir.

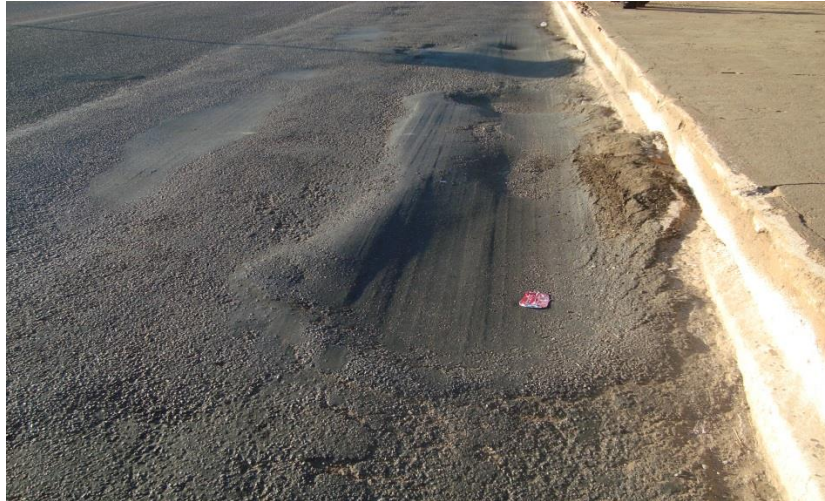
Figura 29: Panela- Estação Xambioá.

A figura a seguir mostra uma panela que passou por remendo, mas que está ressurgindo devido ao tráfego.

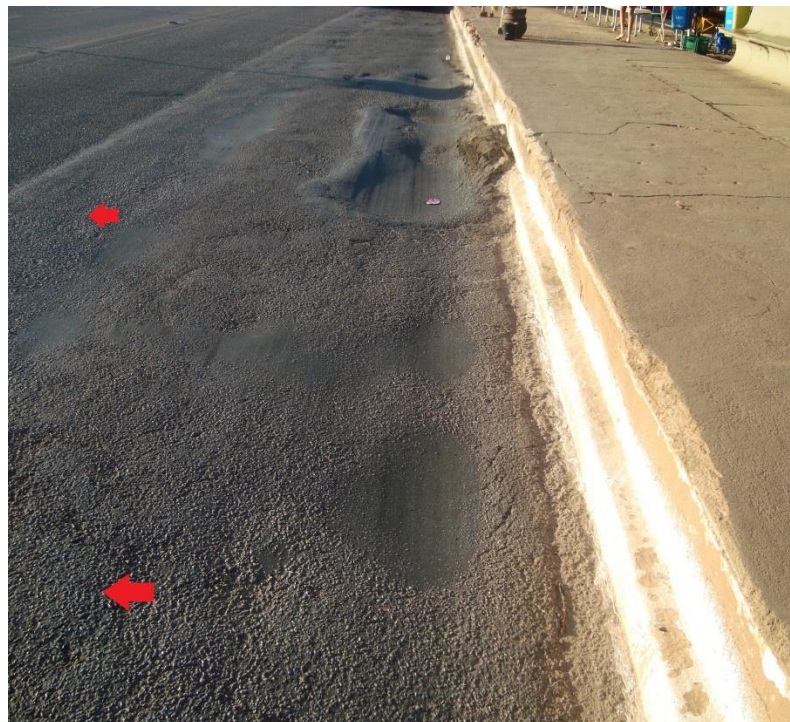
Figura 30: Desgaste- Estação Xambioá.

Através de a figura a seguir é possível verificar a perda de agregados do revestimento asfáltico localizado na estação Xambioá.

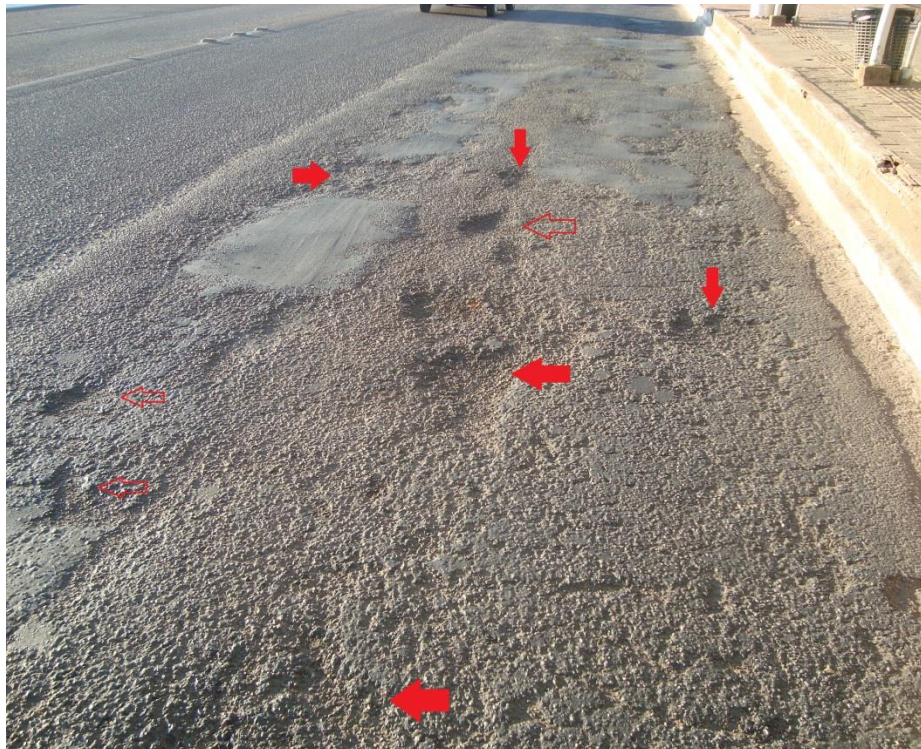
Figura 31: Exsudação- Estação Xambioá.

A existência desse tipo de patologia é evidenciada na estação Xambioá, conforme se verifica na figura a seguir. Nota-se a presença de “manchas” de variadas dimensões.

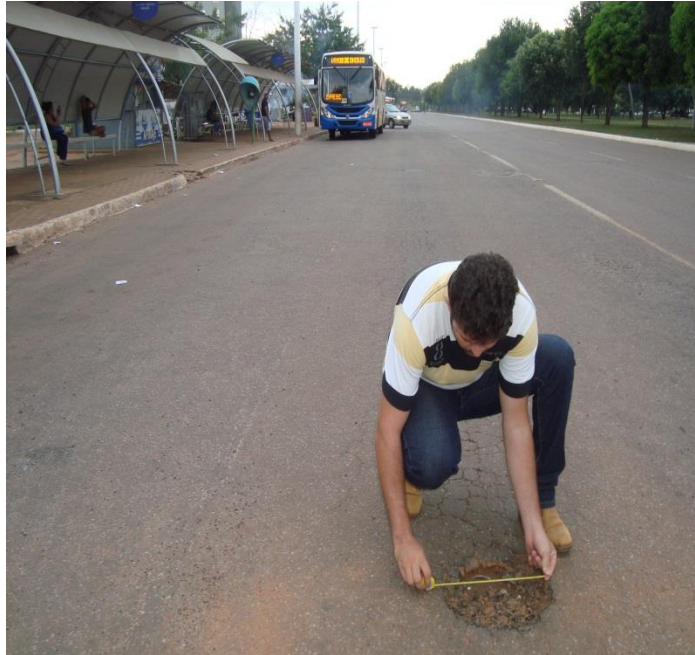
Figura 32: Panela- Estação Apinajé.

Foram encontradas 5 (cinco) painelas no perímetro da estação Apinajé. Notou-se que o surgimento destas está ligado à existência de trincas por fadiga, que por sua vez originaram placas, dando início ao processo de formação dessas painelas. As dimensões chegam a até 60 (sessenta) centímetros de comprimento e 5 (cinco) centímetros de profundidade.

- Eliminar todo o material solto de dentro da panela;
- Em seguida recortar os cantos da área afetada de forma que fique retos;
- Fazer uma pintura com o revestimento betuminoso diluído, esse processo prepara a superfície para receber o material de reposição;
- Em seguida deve-se aplicar a massa de revestimento preenchendo todos os vazios;
- Por fim, deve-se realizar uma compactação para garantir a eliminação de vazios e evitar assim a infiltração de água.

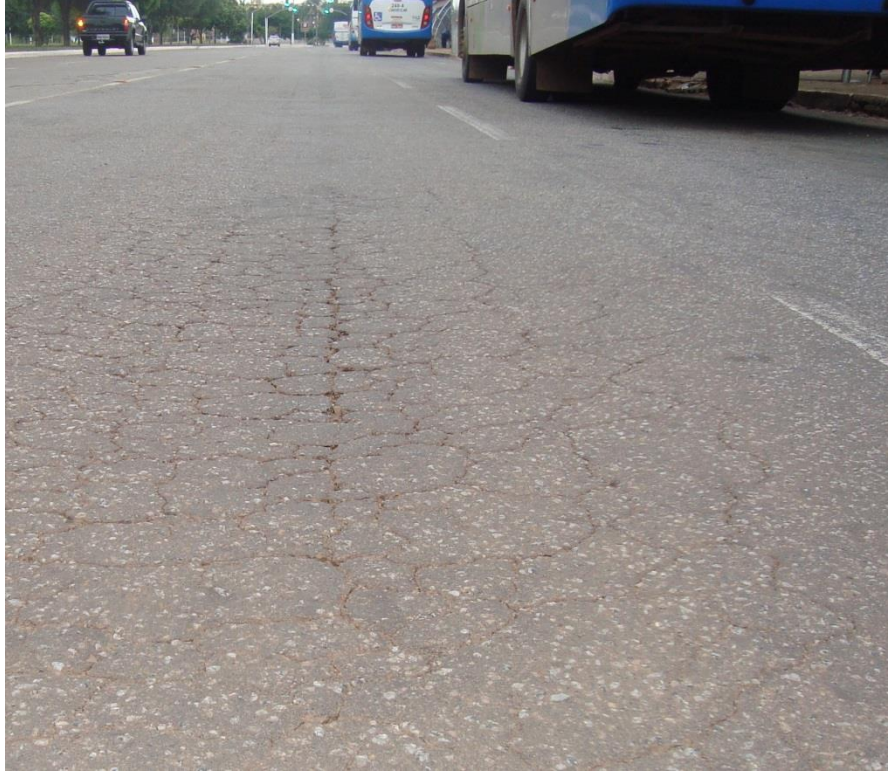
Figura 33: Trinca interligada tipo couro de jacaré-Estação Apinajé.

Foi observado que 80 (oitenta) por cento da via está acometida por essa patologia, a predominância está nos locais onde o eixo da roda passa. A figura a seguir mostra a patologia encontrada.

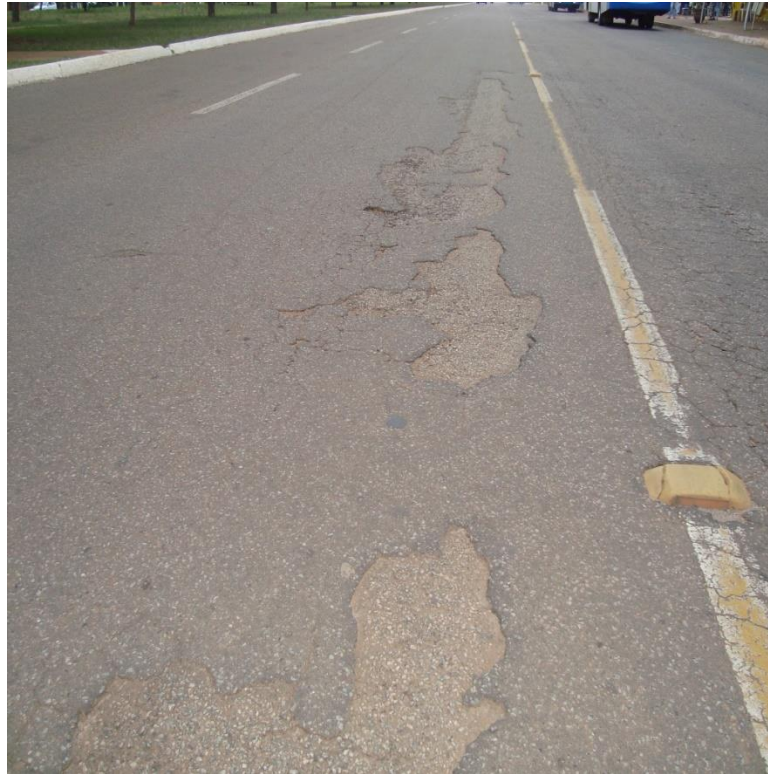
Figura 34: Exsudação- Estação Apinajé.

A existência de exsudação é de aproximadamente 10 (dez) metros analisando em linha reta na segunda faixa da esquerda para a direita. A figura abaixo mostra a patologia.

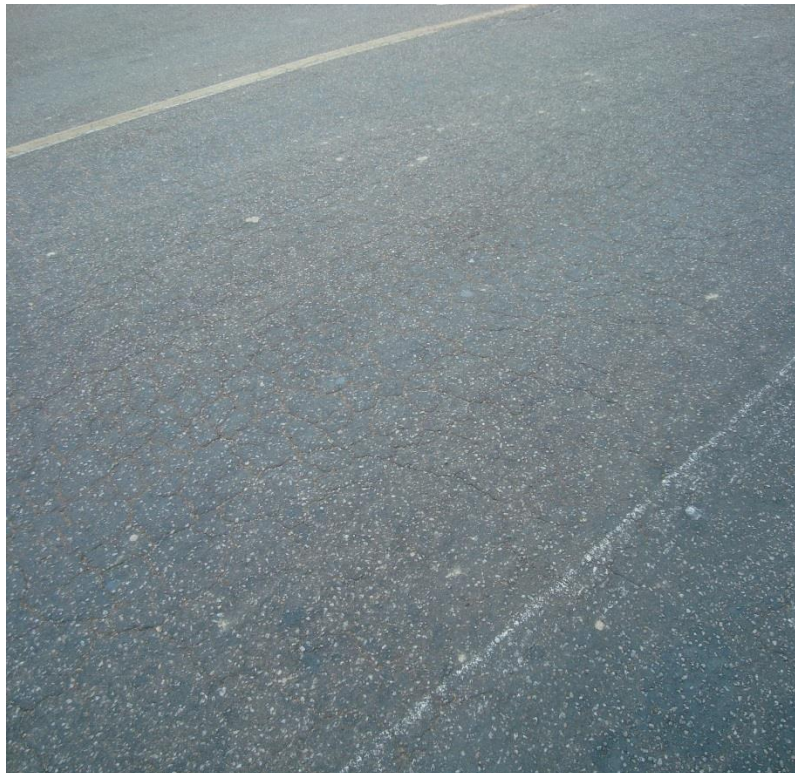
Figura 35: Desgaste- Estação Apinajé.

Através da figura acima é possível verificar que grande parte do pavimento da estação está com desgaste.

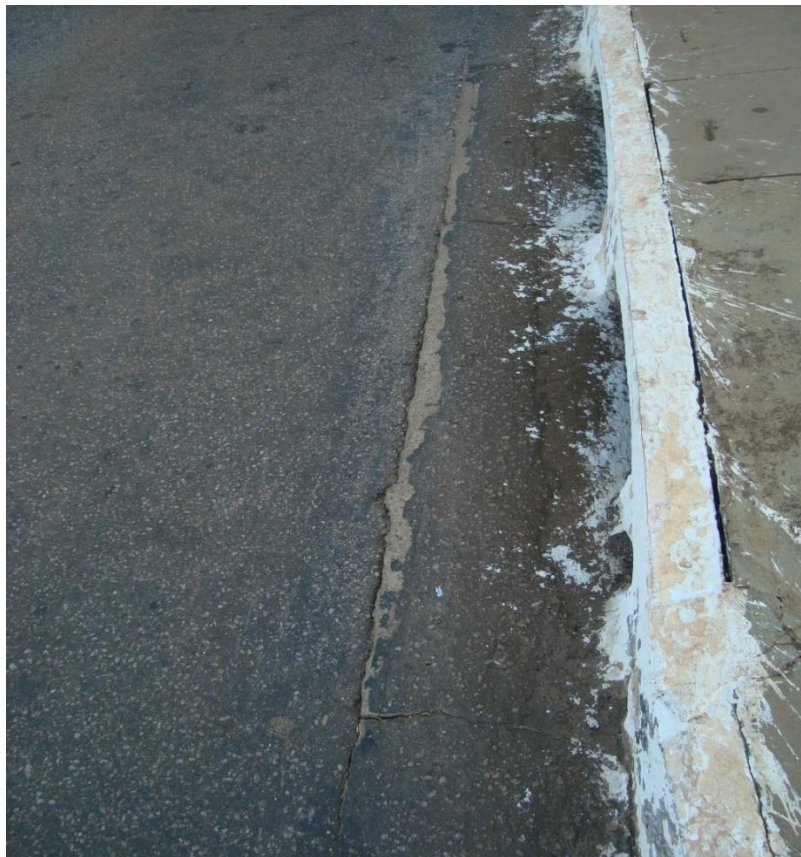
Figura 36: Trinca isolada longitudinal longa.

Foi observada a presença de uma trinca isolada longitudinal longa de 1,20 (um metro e 20 centímetros) em frente à boca de lobo.
