**ESTUDO DE PATOLOGIAS EM PAVIMENTAÇÃO ASFÁLTICA
RODOVIÁRIA NA TO 201 ENTRE AS CIDADES DE AXIXÁ E
AUGUSTINÓPOLIS**

Projeto apresentado como requisito parcial da disciplina Trabalho de Conclusão de Curso II (TCC) do curso de Engenharia Civil, orientado pelo Professor Especialista Fernando Moreno Suarte Junior.

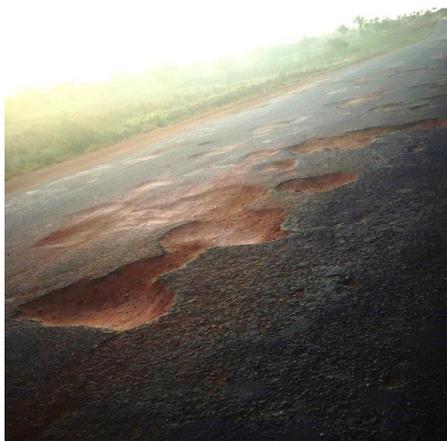
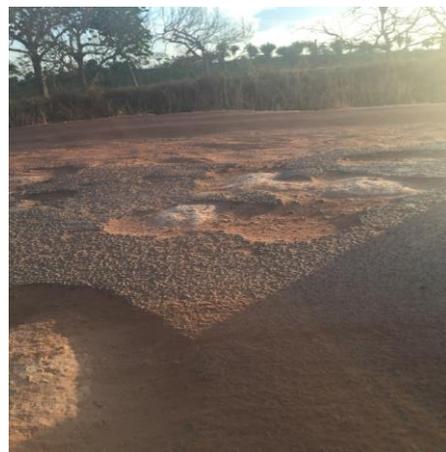
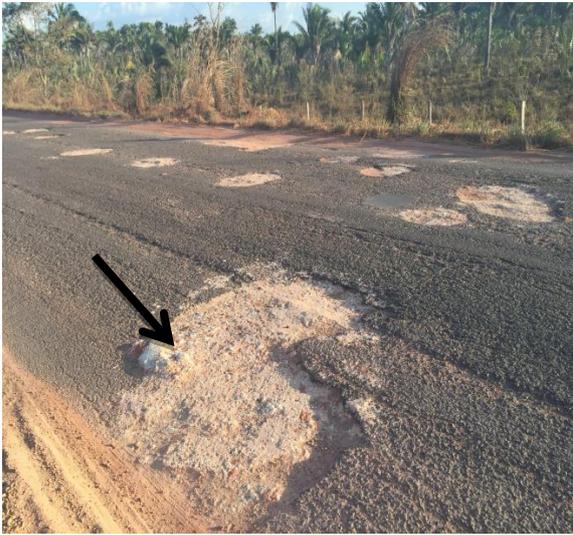
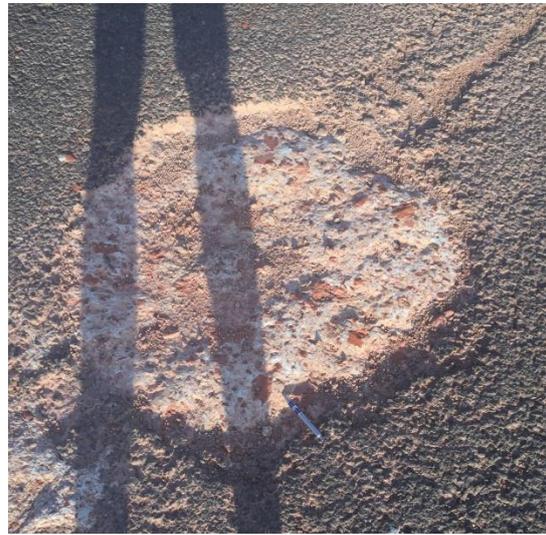
As imagens 1, 2, 3 e 4 foram registradas na primeira visita, no dia 7 de setembro de 2015. Percebe-se que o pavimento asfáltico está bem desgastado devido o fluxo de transito ser intenso assim perdendo parcialmente o seu revestimento formando assim manifestações patologias. Nota-se que nas imagens 2, 3 e 4, as painelas foram preenchidas com concreto e com resíduos da construção civil (Tijolos) onde o processo foi realizado pelos usuários da via, segundo informações locais.

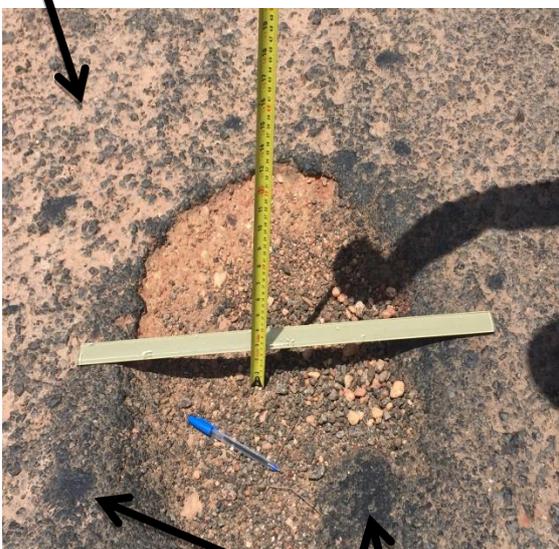
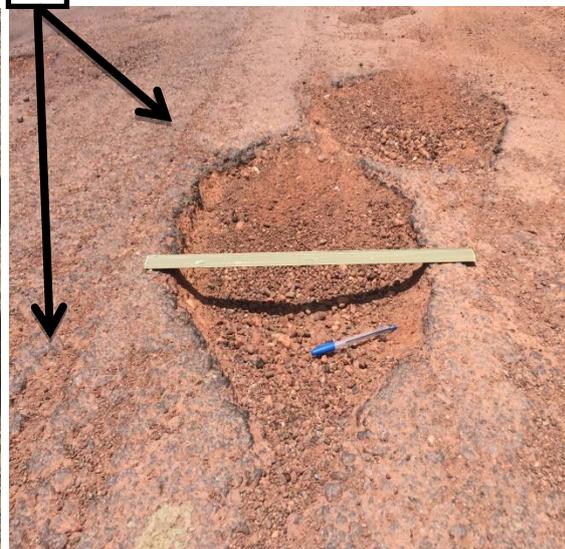
As imagens 5 e 6 foram registradas na segunda visita, nas quais as fotos apresentam manifestações associadas como podemos notar na imagem 5 tem-se uma painela com cerca de 7 cm de profundidade, nas bordas apresenta exsudação e logo acima desgaste do pavimento.

- A – Desgaste;
- B – Exsudação.

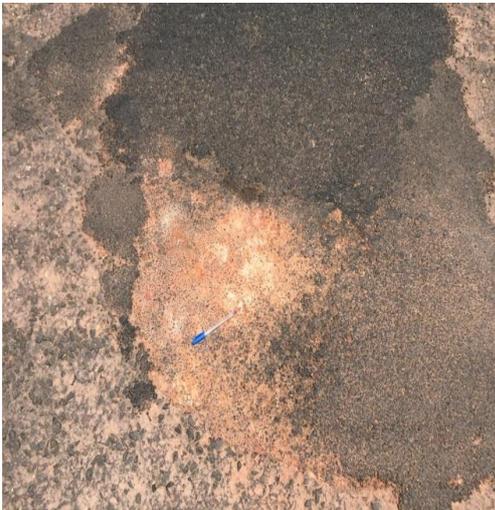
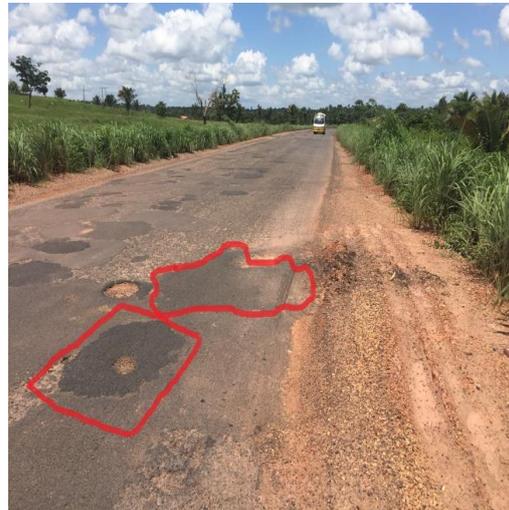
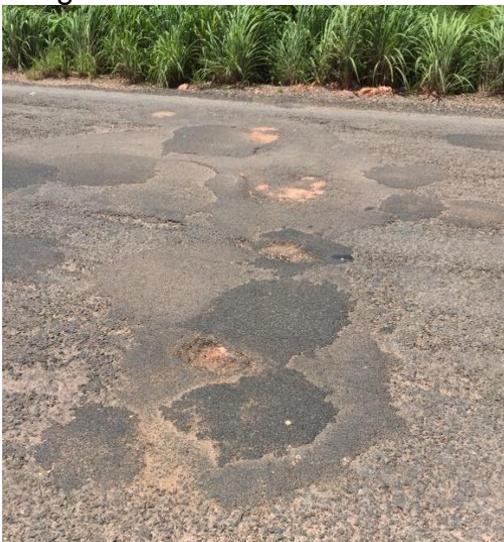
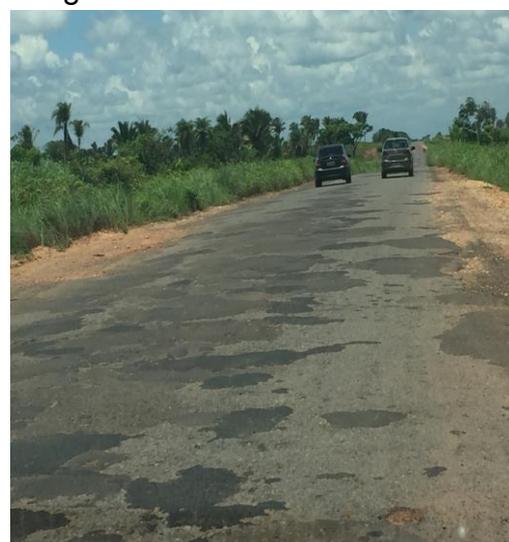
Conforme a norma do DNIT 154/2010 pode-se identificar nas imagens 7, 8, 9 e 10, que possivelmente os remendos não foram realizados segundo a normativa, que diz que, deve-se realizar um corte no qual o mesmo se estenda 30 cm da parte não afetada, sendo em formato retangulares obtendo assim as bordas verticais, no caso dos remendos profundos que são predominantes nesse pavimento.

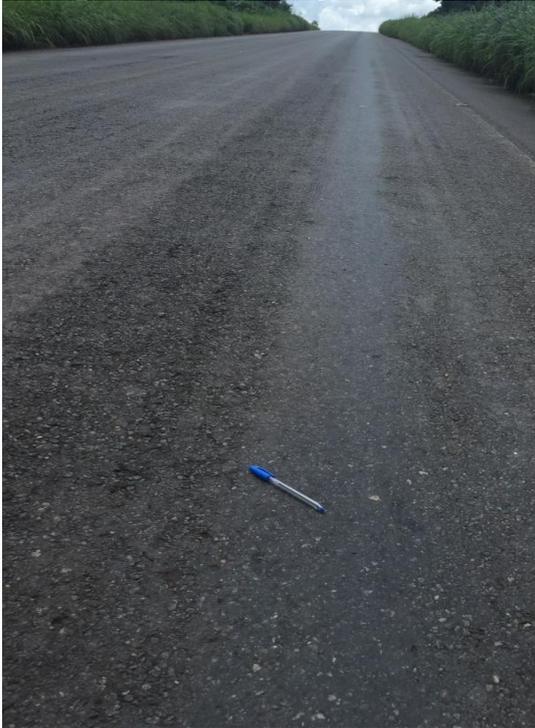
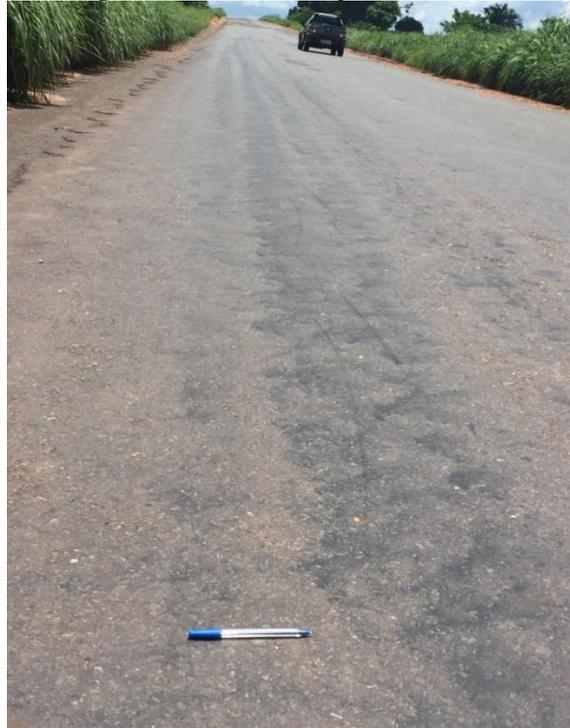
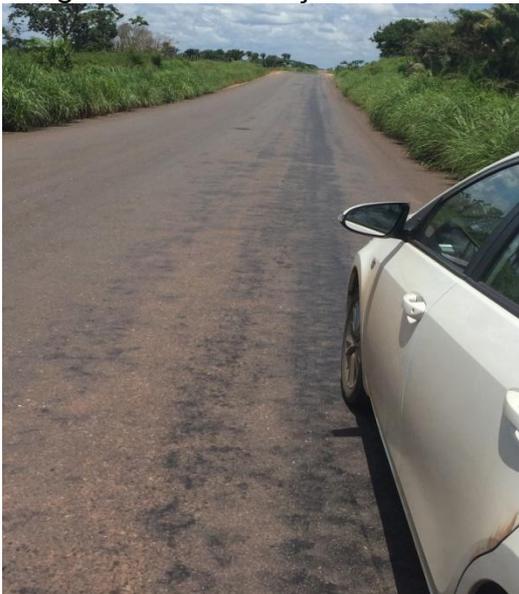
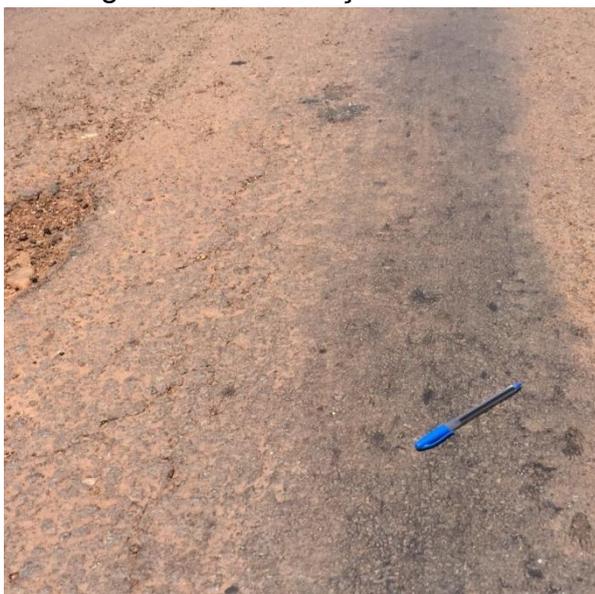
Imagens 11: Exsudação – Trecho: 10 Imagens 12: Exsudação – Trecho: 33

As exsudações estão presentes constantemente no trecho determinado, devido ao excesso de ligante betuminoso na superfície do pavimento asfáltico.

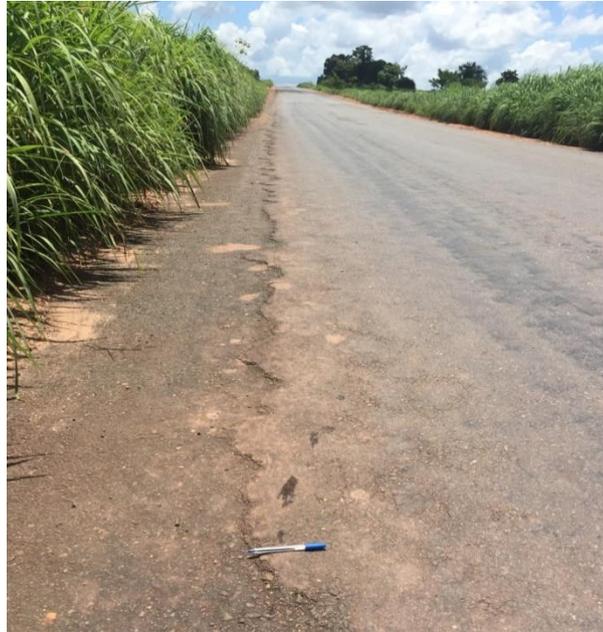
Imagens 15: Escorregamento – Trecho: 33

O escorregamento não é predominante neste trecho da rodovia, mais há pequenos casos de ocorrências.

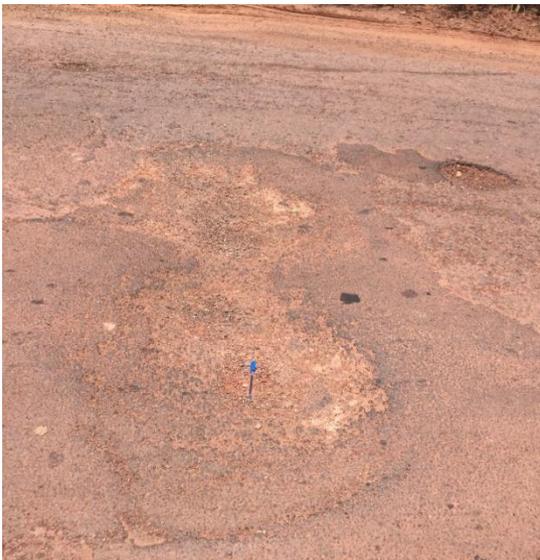
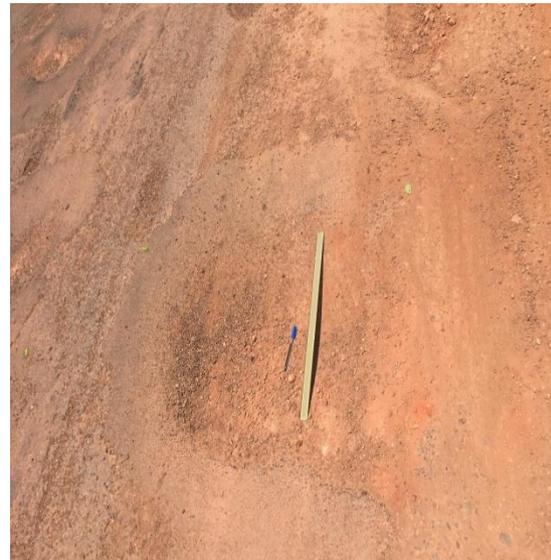
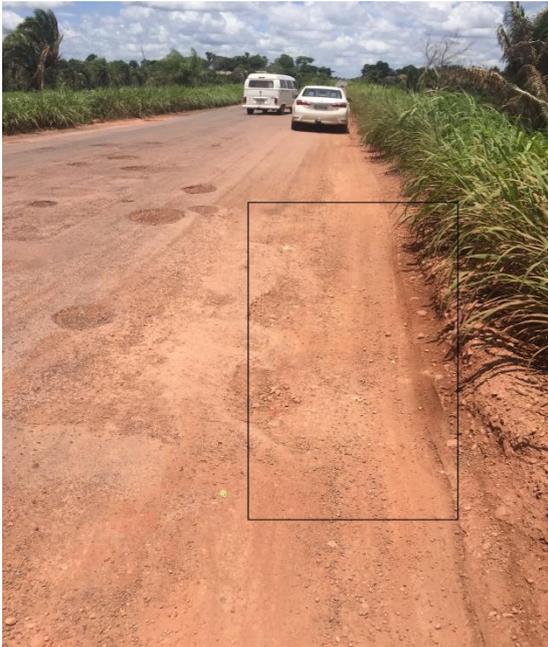
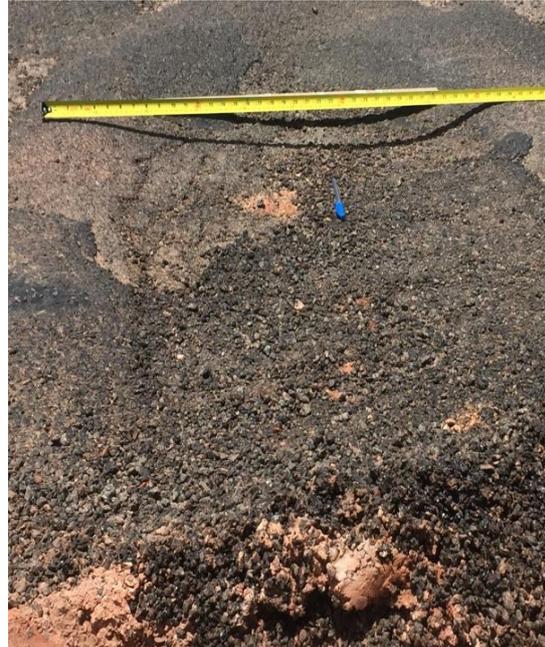
Os afundamentos não estão presentes constantemente no trecho em estudo, foram identificados alguns. Na imagem 17 e 19 temos um afundamento com cerca de 40 cm aproximadamente.

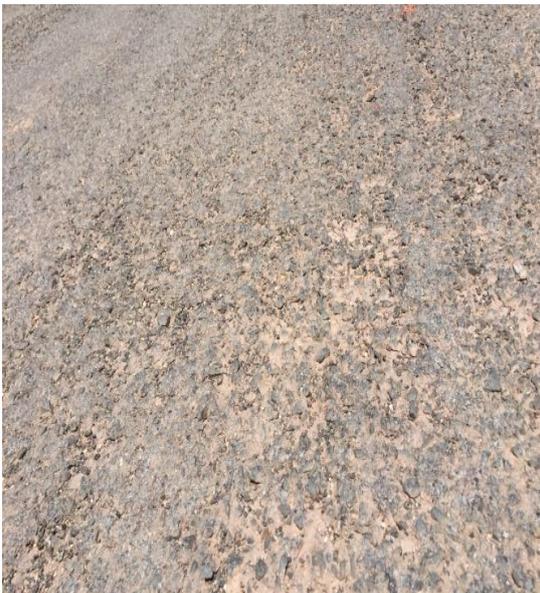
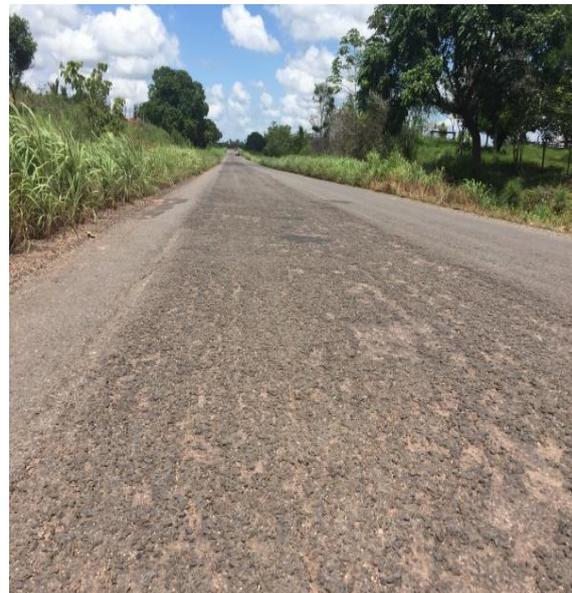
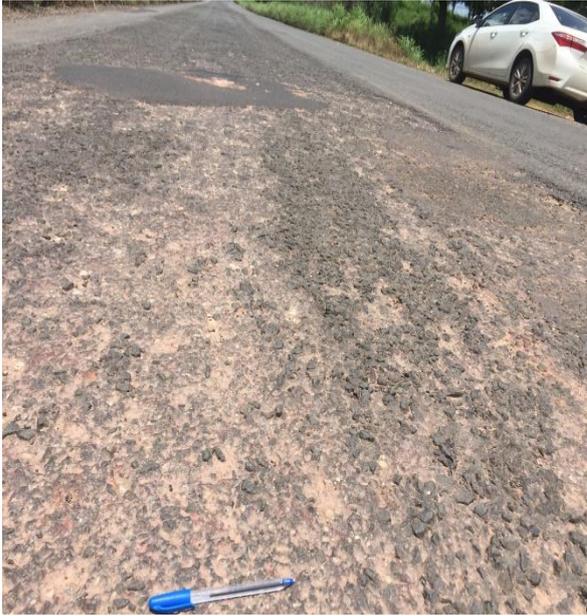
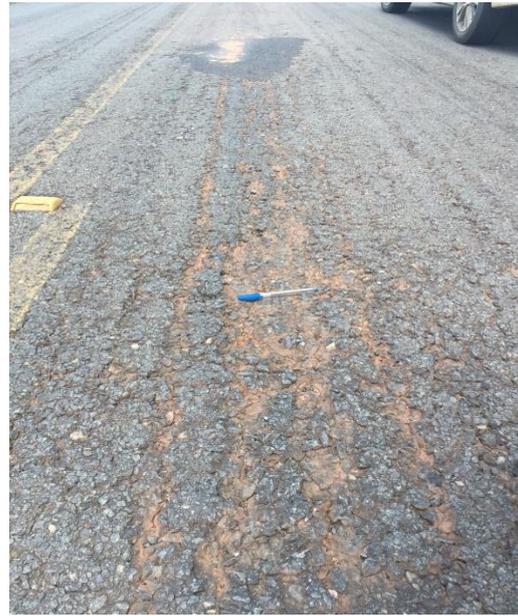
Desgaste é uma das patologias mais predominantes nesse pavimento asfáltico por ser um pavimento com certa idade e com a possível falta de manutenção acarretando um possível desagregamento do agregado do pavimento causado pelo tráfego.

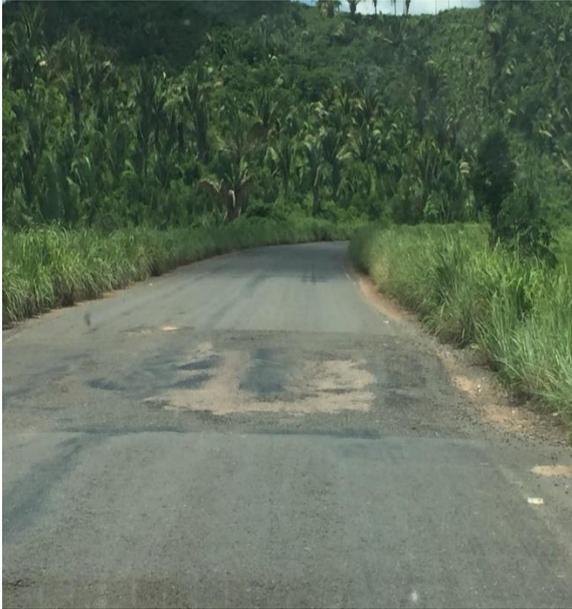
Imagens 24: Ondulações – Trecho: 14

- A – Desgaste;
- B – Exsudação;
- C - Ondulação;
- D – Afundamento;
- E – Remendo.

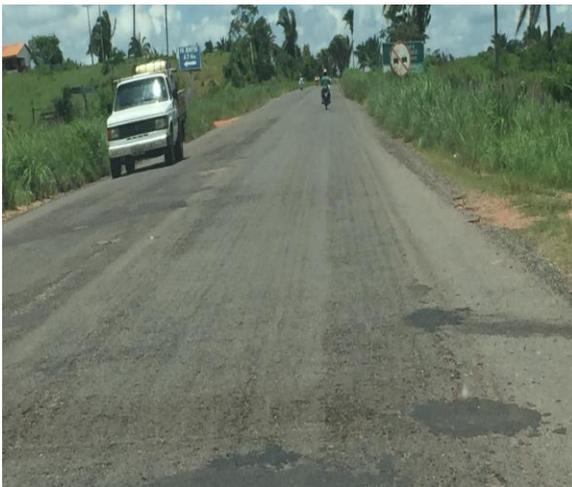
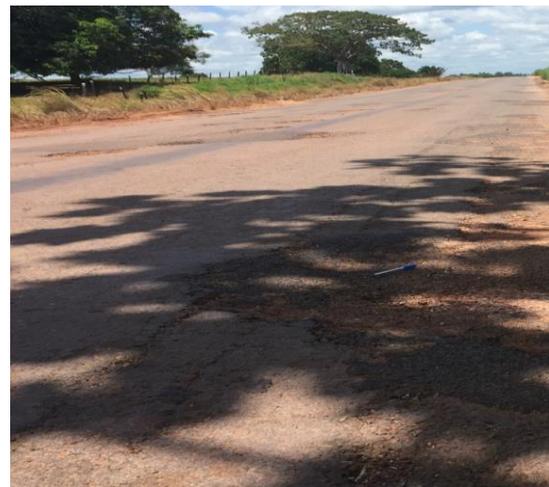
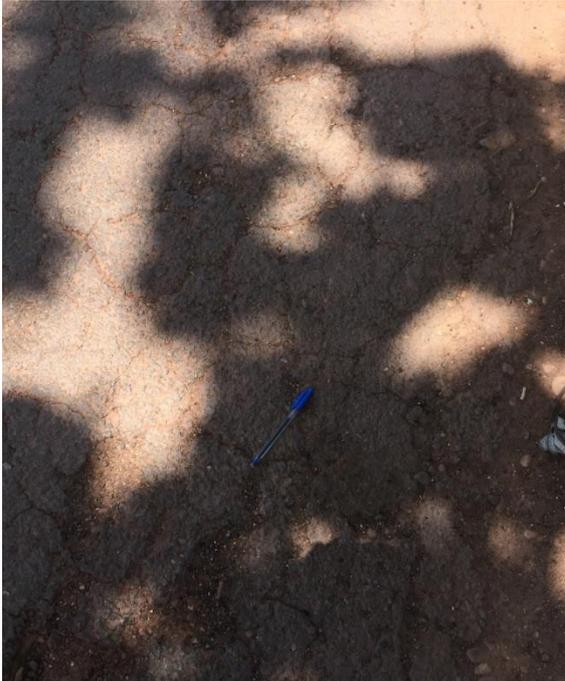
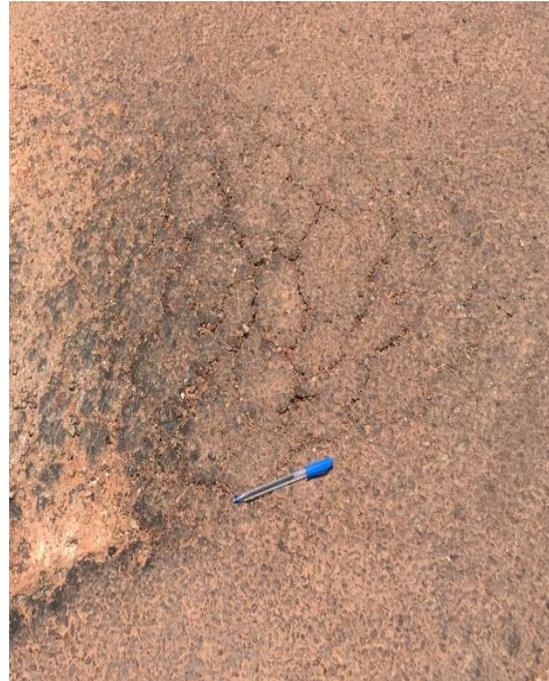
As trincas estão predominantemente neste revestimento asfáltico estudado, onde as trincas longitudinal tem uma frequência mais elevada.

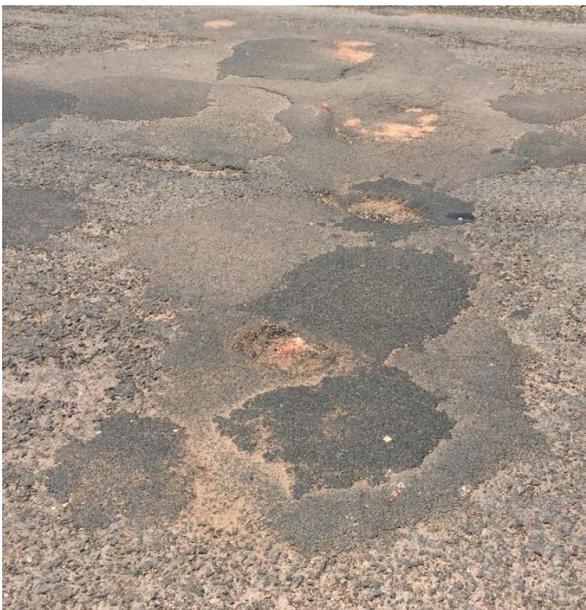
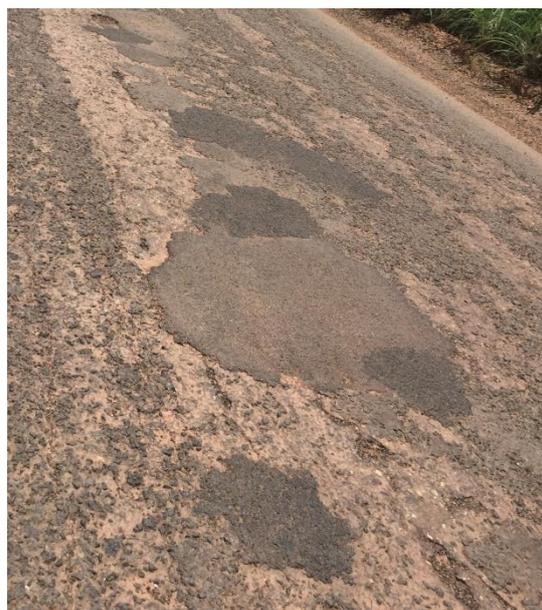
Na segunda visita realizada em 8 de fevereiro de 2016, após uma recente operação tapa buracos realizada em dezembro, foi realizada provavelmente através do PMF (Pré-misturado a frio), sendo as misturas asfálticas usinadas, estocadas, espalhadas e compactadas à temperatura ambiente. Foi observado que essa operação tapa buracos não foi realizada o devido formato quadrilátero no local das patologias. Podemos observar nas imagens 32 e 33, tiradas na segunda visita realizada ao trecho.
