**AVALIAÇÃO DAS CONDIÇÕES DA RODOVIA TO-020, ENTRE AS
CIDADES DE PALMAS-TO E APARECIDA DO RIO NEGRO-TO,
UTILIZANDO LEVANTAMENTO VISUAL CONTÍNUO**

Projeto apresentado como requisito parcial da disciplina Trabalho de Conclusão de Curso II, do curso de Engenharia Civil, orientado pelo Professor Especialista Fernando Moreno Suarte Junior.

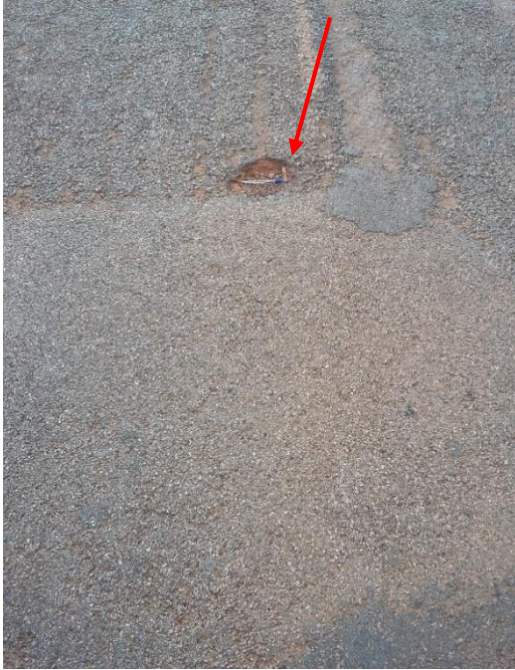
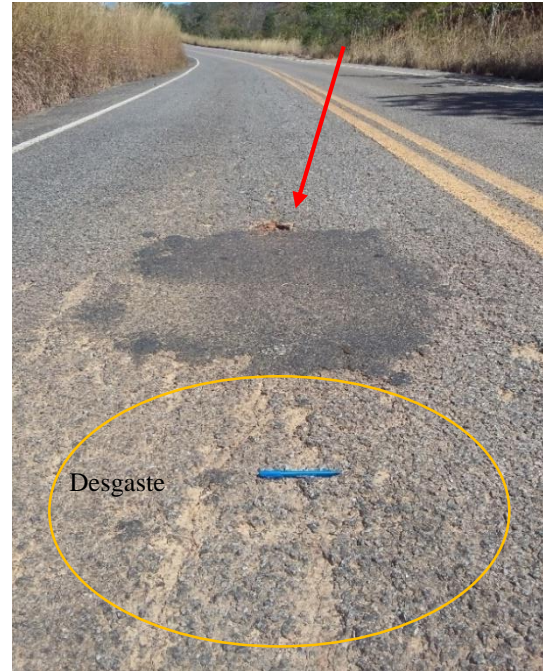
Imagem 1 - Painelas

Imagem 2 - Painelas

Pode ser visto nas imagens uma associação de defeitos, destacando o desgaste do revestimento, facilitando assim a formação das painelas.

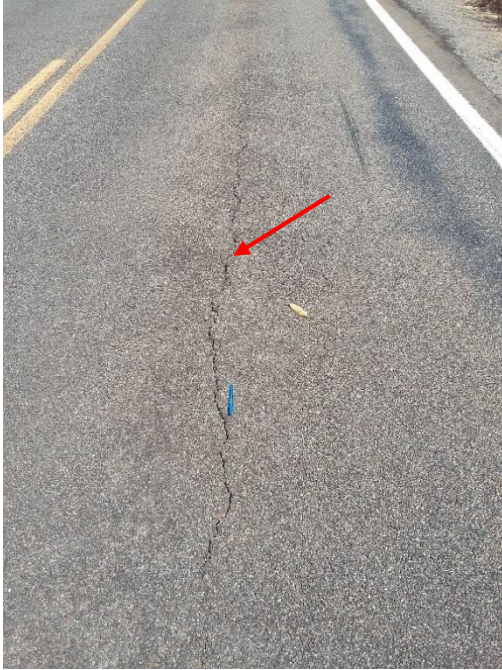
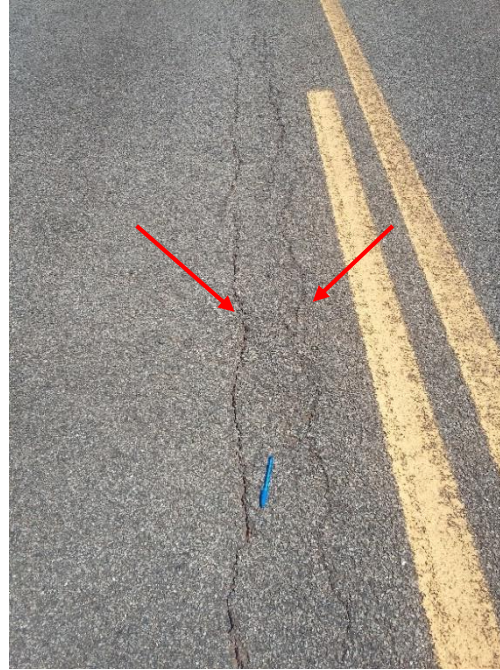
Durante o levantamento foi constatada a presença de trincas longitudinais em alguns trechos, podendo possivelmente ter sido causadas por falha de execução ou por recalques diferenciais das camadas de solo adjacentes, já que as mesmas foram detectadas em regiões de aterro. Nas imagens 3 e 4 as trincas podem ser visualizadas.

Imagem 3 - Trincas longitudinais

Imagem 4 - Trincas longitudinais

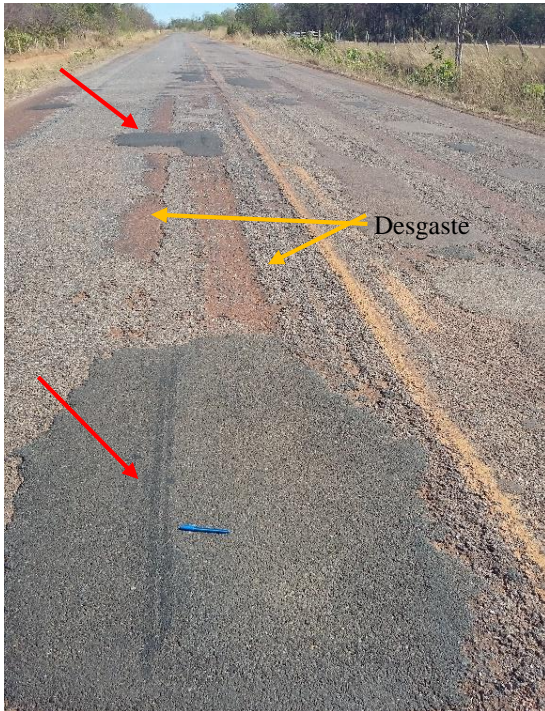
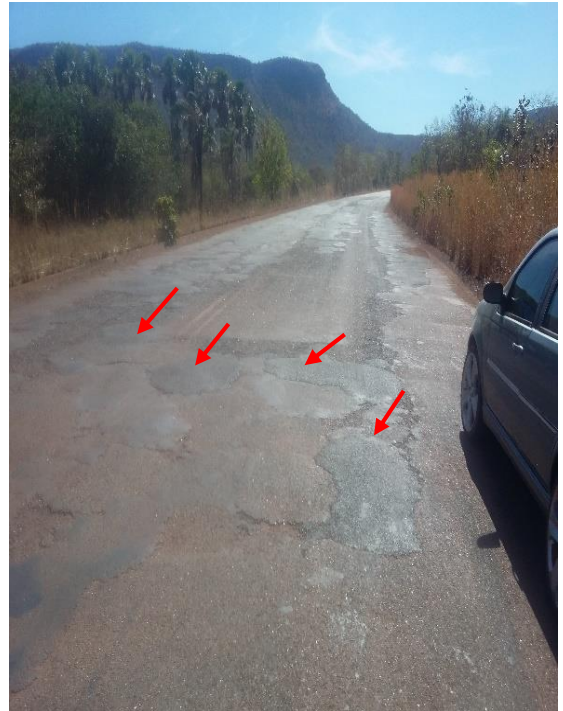
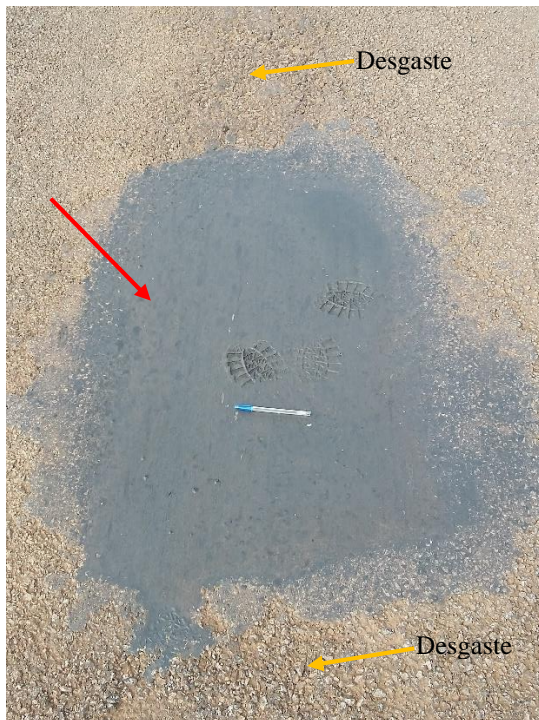
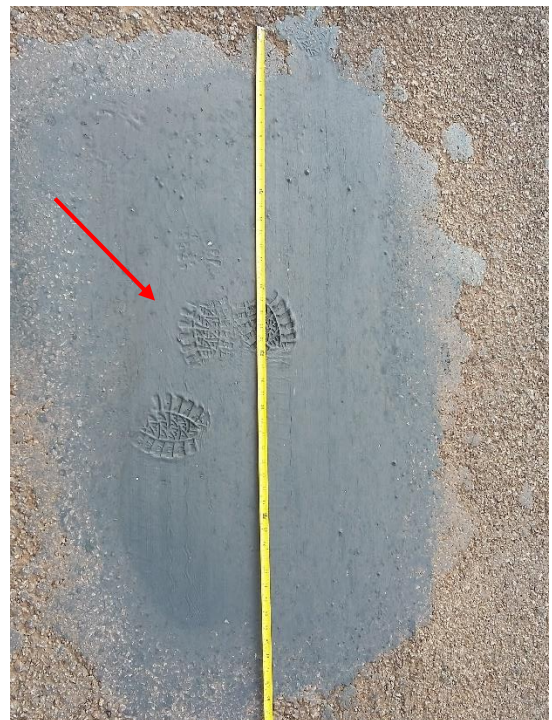
Imagem 5 - Remendos

Imagem 6 - Remendos

Imagem 7 - Remendos

Imagem 8 - Remendos

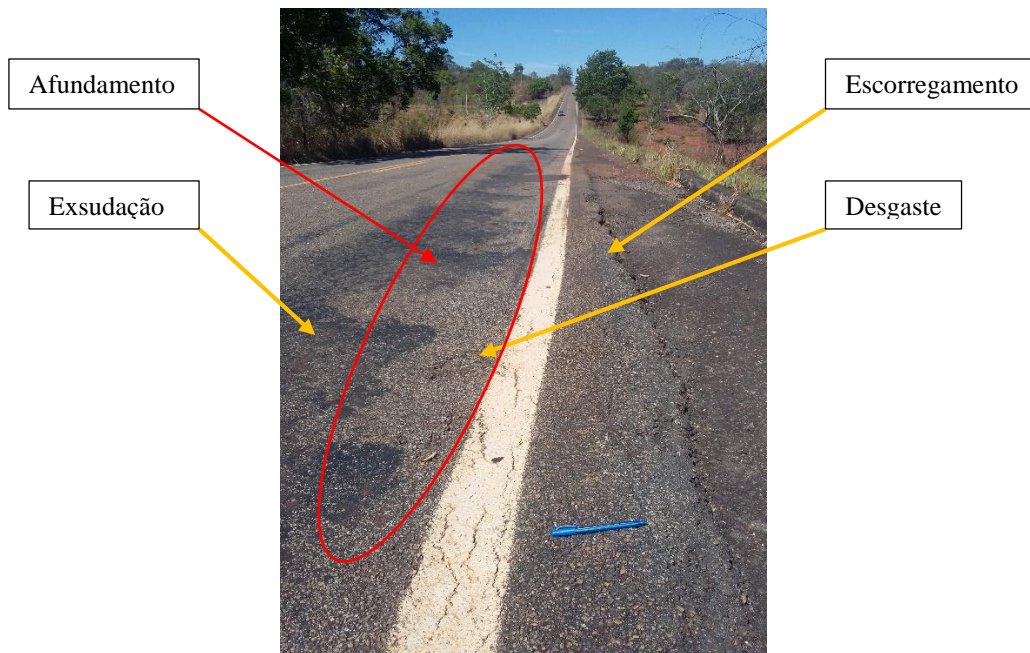
Imagem 9 - Afundamento

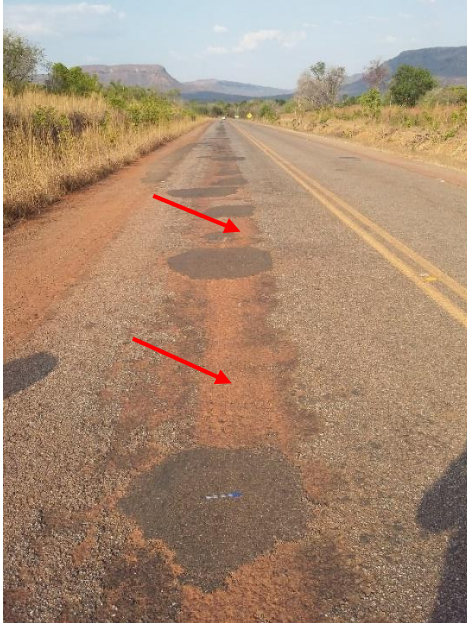
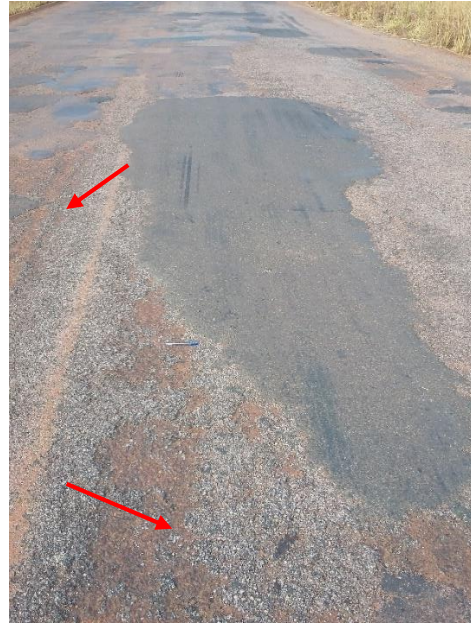
Imagem 10 - Desgaste

Imagem 11 - Desgaste

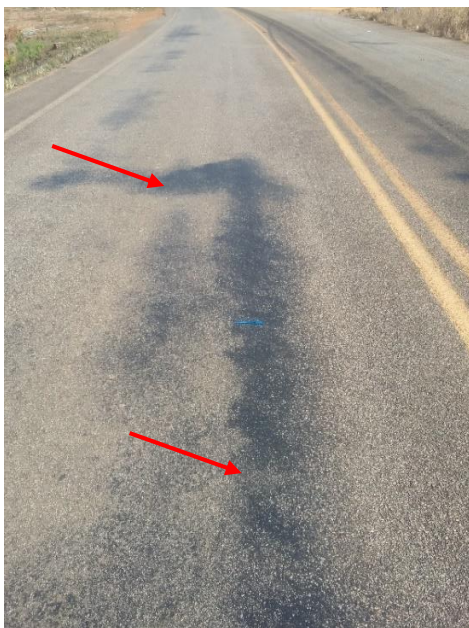
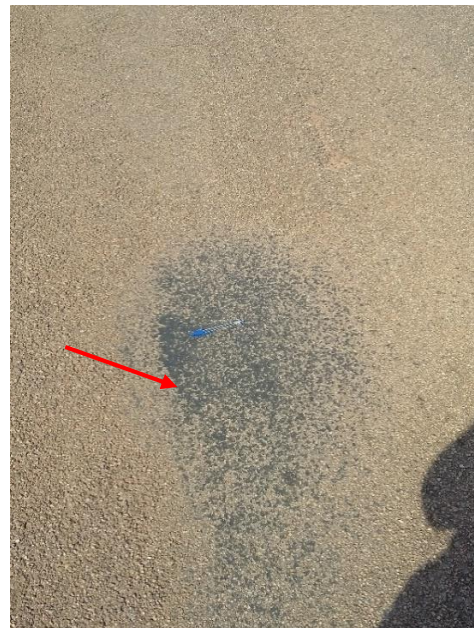
Imagem 12 - Exsudação

Imagem 13 - Exsudação

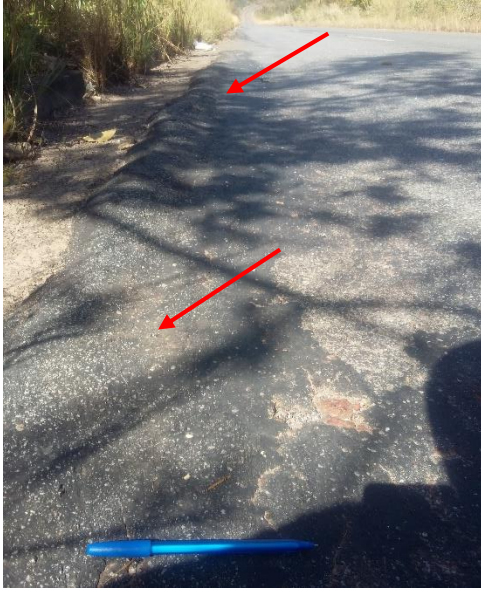
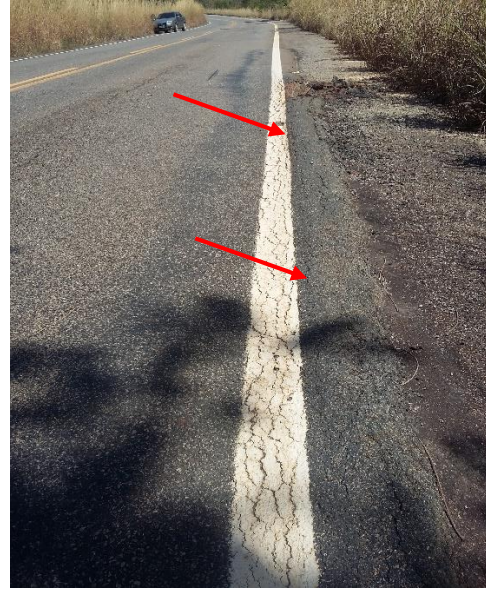
Essa manifestação patológica é pouco ocorrente no trecho avaliado. Nas imagens 12 e 13 pode-se visualizar a ocorrência de escorregamento.

Imagem 14 - Escorregamento

Imagem 15 - Escorregamento

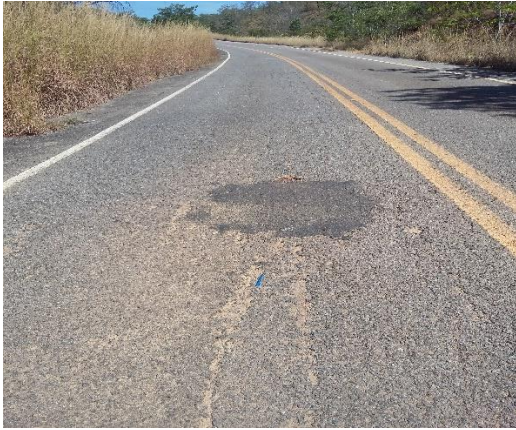
Figura 26 - Remendo mal executado

ÓTIMO: Necessitam apenas de conservação rotineira, englobando principalmente os remendos e a selagem de trincas. Nas figuras 26 e 27 podemos observar a diferença entre um remendo bem executado e um remendo mal executado.
