LEVANTAMENTO DE PATOLOGIAS EM FACHADAS DE EDIFÍCIOS DE
ALVENARIA ESTRUTURAL COM BLOCO CERÂMICO NA REGIÃO DE PALMAS –
TO: ESTUDO DE CASO.

Monografia elaborada e apresentada como requisito parcial para aprovação na disciplina Trabalho de Conclusão de Curso II em Engenharia Civil pelo Centro Universitário Luterano de Palmas (CEULP/ULBRA).

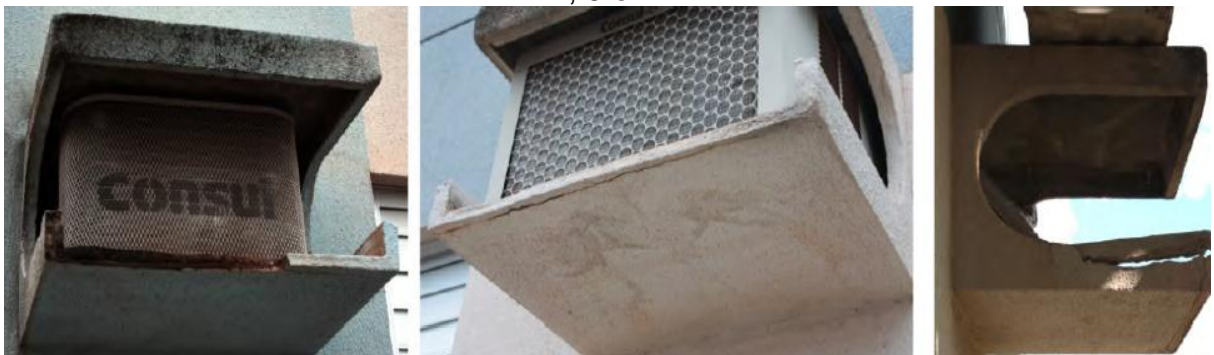
Figura 13 – Corrosão dos suportes dos condicionadores de ar tipo janela nos blocos 1, 5 e 7.

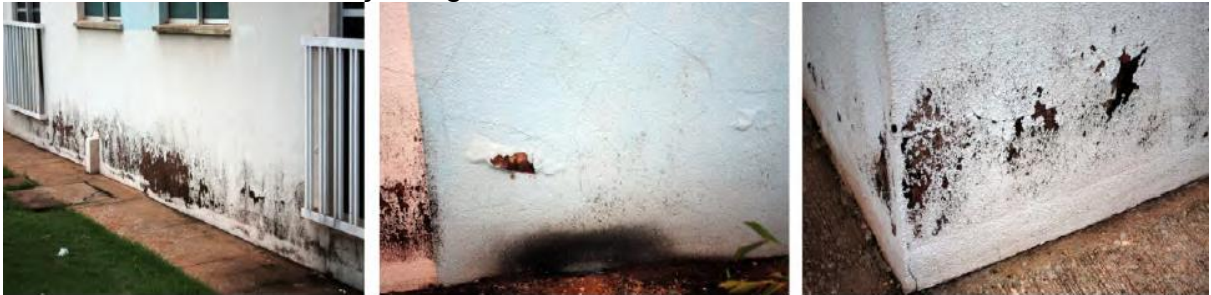
Figura 14– Sujidades, vesículas, desprendimento de película de pintura e fissuras de dilatação higrotérmica na fachada do bloco 1.

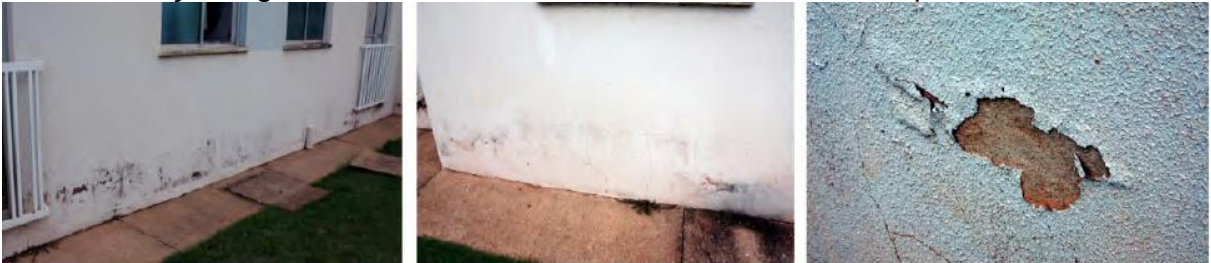
Figura 15 – Sujidades, vesículas, desprendimento de película de pintura e fissuras de dilatação higrotérmica na fachada do bloco 2, no nível do pavimento térreo.

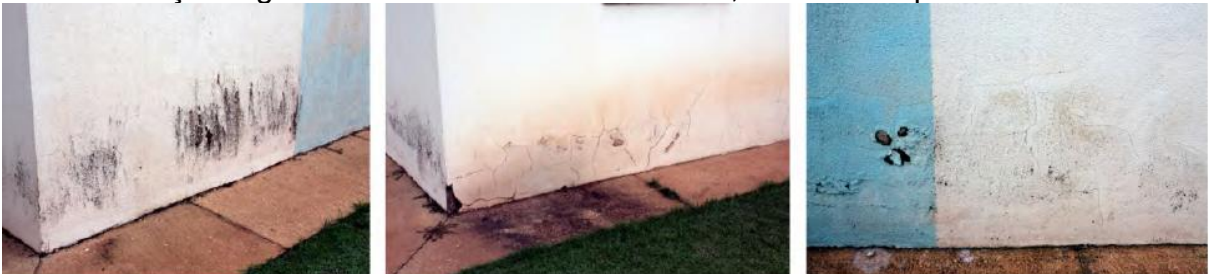
Figura 16 – Sujidades, vesículas, desprendimento de película de pintura e fissuras de dilatação higrotérmica na fachada do bloco 3, no nível do pavimento térreo.

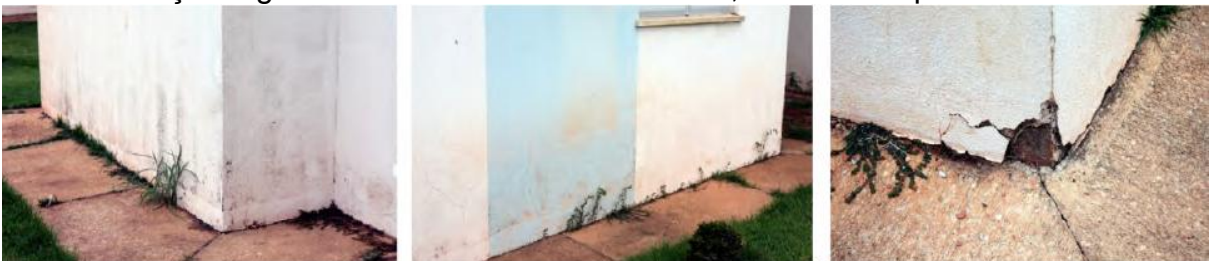
Figura 17 – Sujidades, vesículas, desprendimento de película de pintura e fissuras de dilatação higrotérmica na fachada do bloco 4, no nível do pavimento térreo.

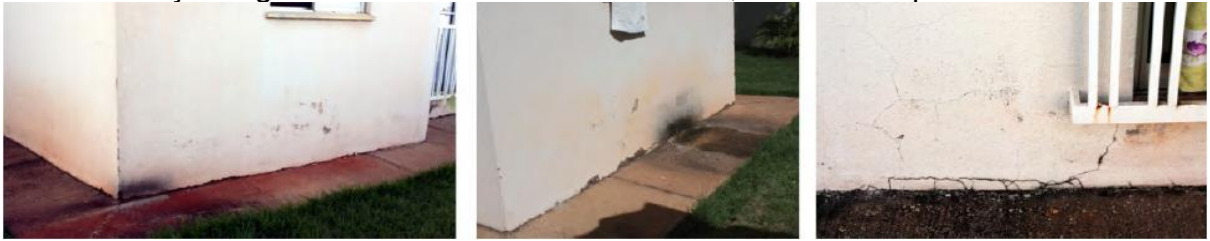
Figura 18 – Sujidades, vesículas, desprendimento de película de pintura e fissuras de dilatação higrotérmica na fachada do bloco 6, no nível do pavimento térreo.

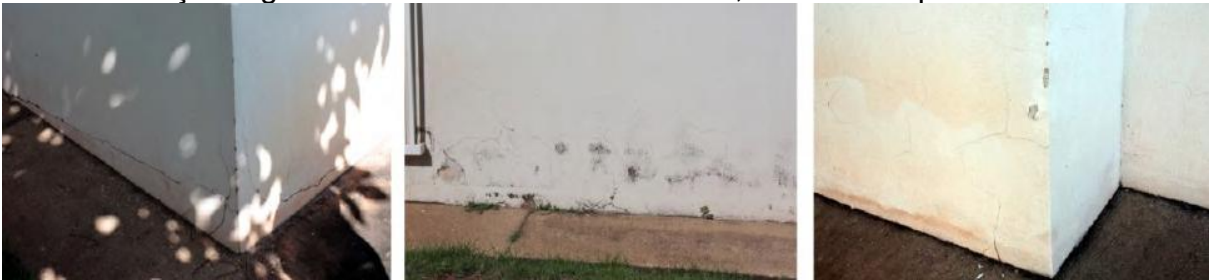
Figura 19 – Sujidades, vesículas, desprendimento de película de pintura e fissuras de dilatação higrotérmica na fachada do bloco 7, no nível do pavimento térreo

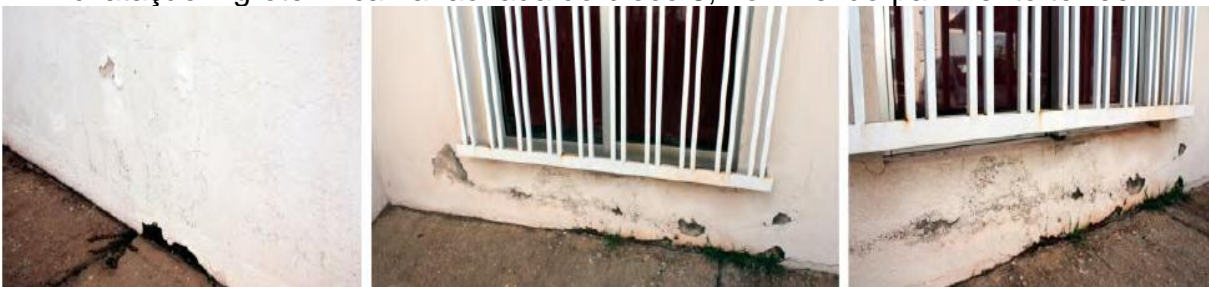
Figura 20– Sujidades, vesículas, desprendimento de película de pintura e fissuras de dilatação higrotérmica na fachada do bloco 8, no nível do pavimento térreo.

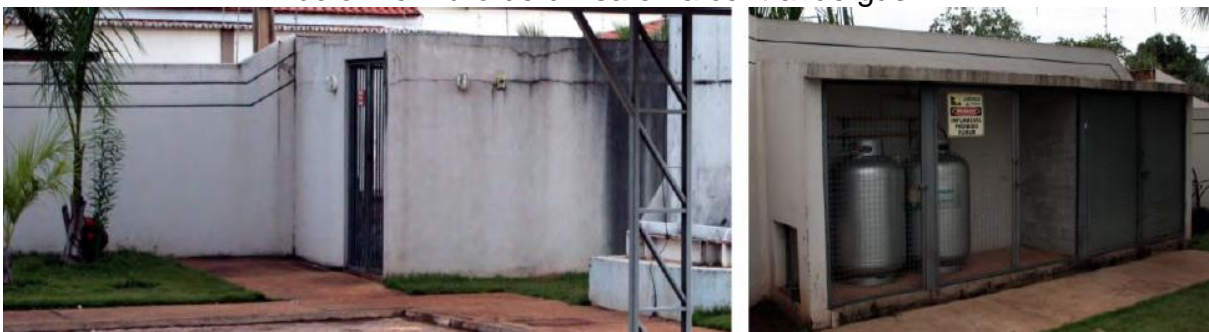
Figura 21– Fissuras características de dilatação higrotérmica, sujidades, mofo e bolor no muro de divisa e na central de gás.

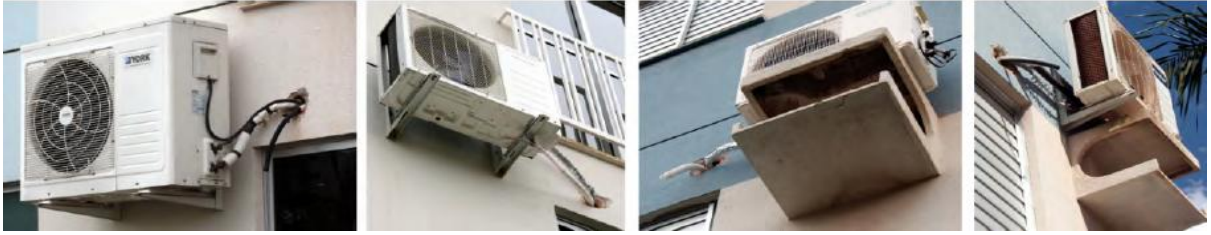
Figura 22– Presença de furos nas fachadas dos blocos 1, 4, 5 e 6, com degradação do revestimento para passagem de drenos dos sistemas de condicionamento de ar.

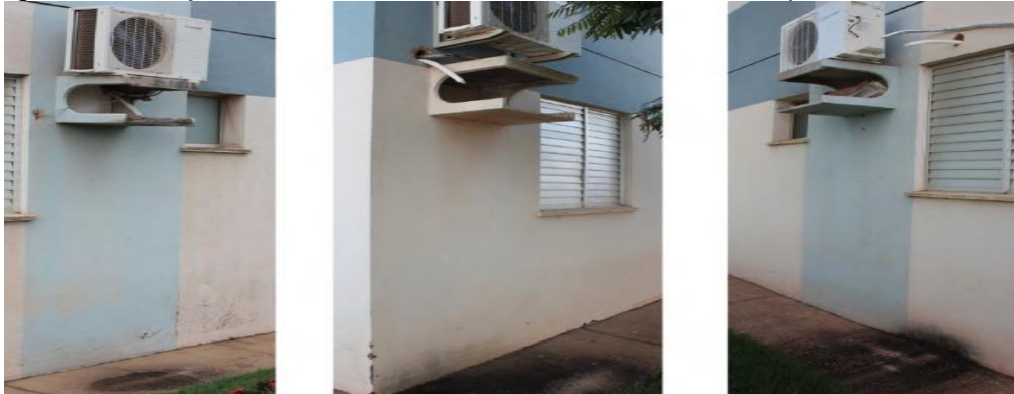
Figura 23– Sujidades na fachada do edifício no nível do pavimento térreo.

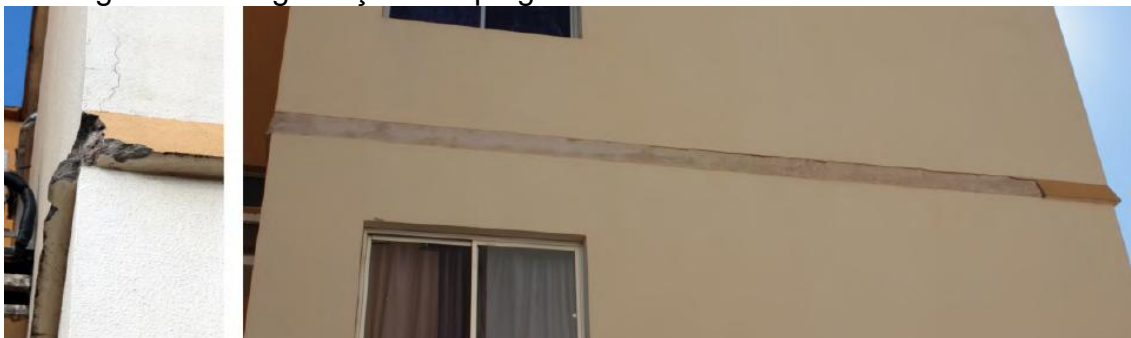
Figura 24– Degradação das pingadeiras de fachada dos blocos A e D.

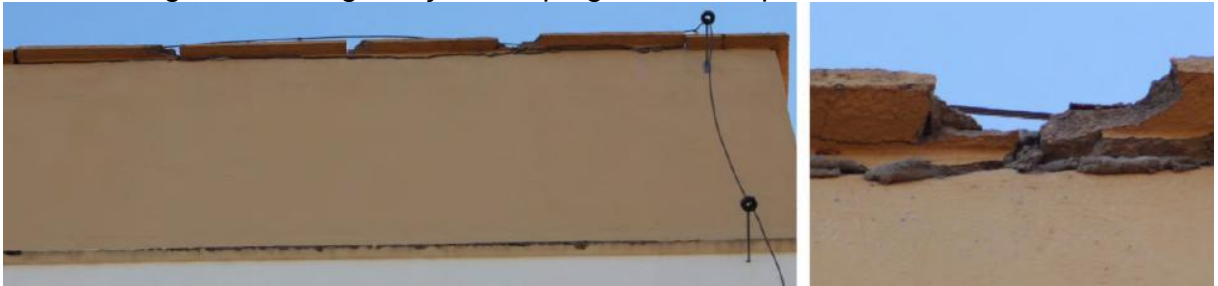
Figura 25– Degradação das pingadeiras de platibanda do bloco E.

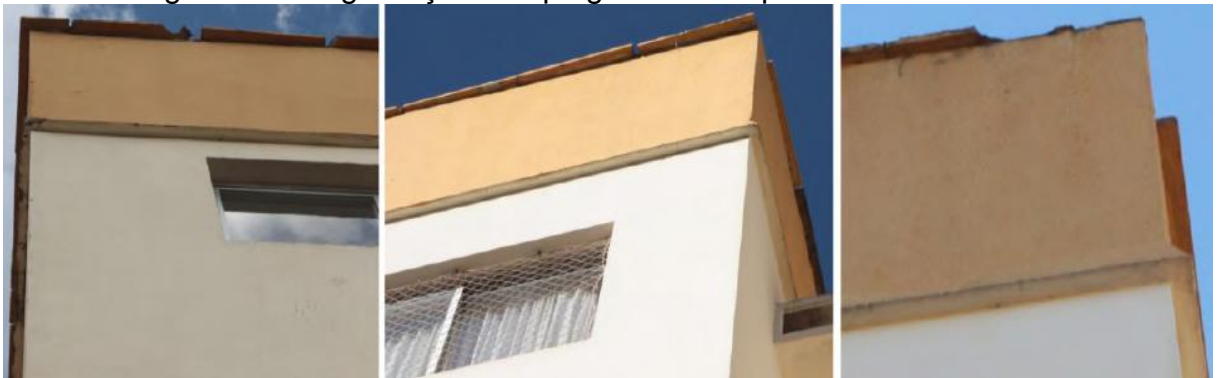
Figura 26– Degradação das pingadeiras de platibanda do bloco A.

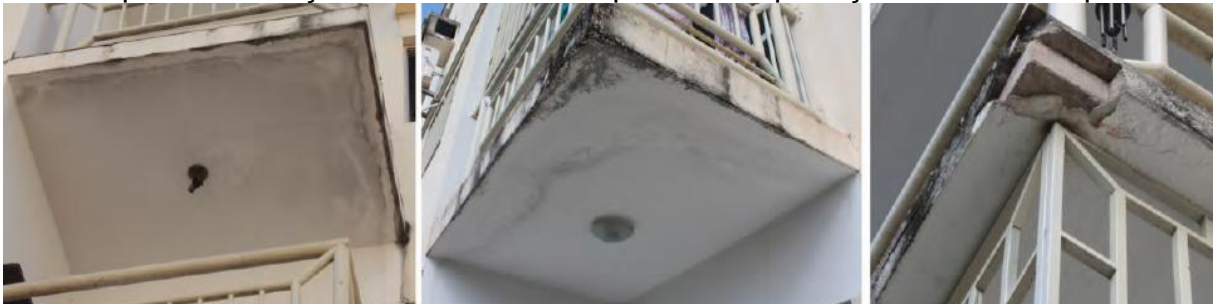
Figura 27– Degradação do revestimento das lajes das sacadas do Bloco A por falha de impermeabilização e ausência de dispositivo de proteção contra intempéries

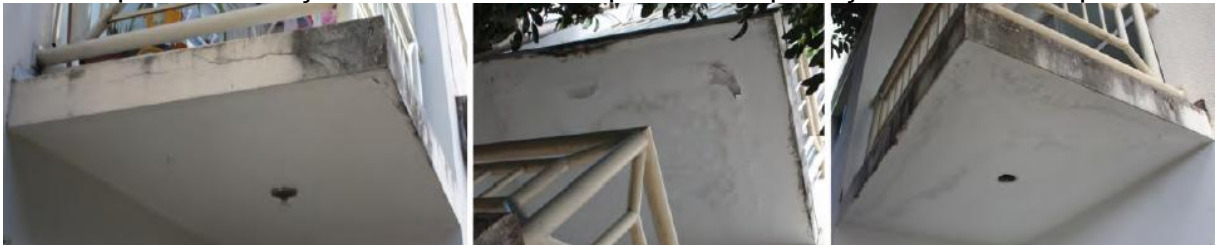
Figura 28– Degradação do revestimento das lajes das sacadas do Bloco A por falha de impermeabilização e ausência de dispositivo de proteção contra intempéries.

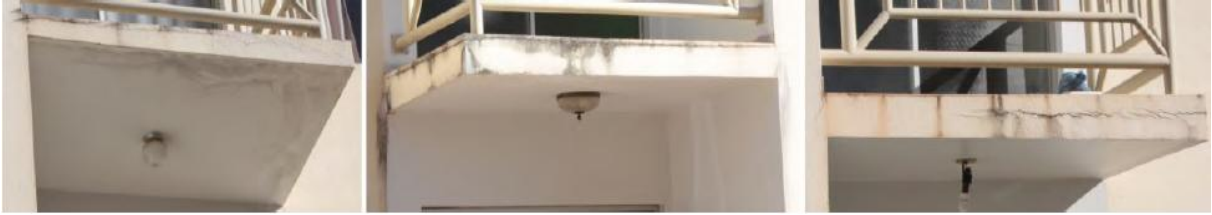
Figura 29– Degradação do revestimento das lajes das sacadas do Bloco C por falha de impermeabilização e ausência de dispositivo de proteção contra intempéries.

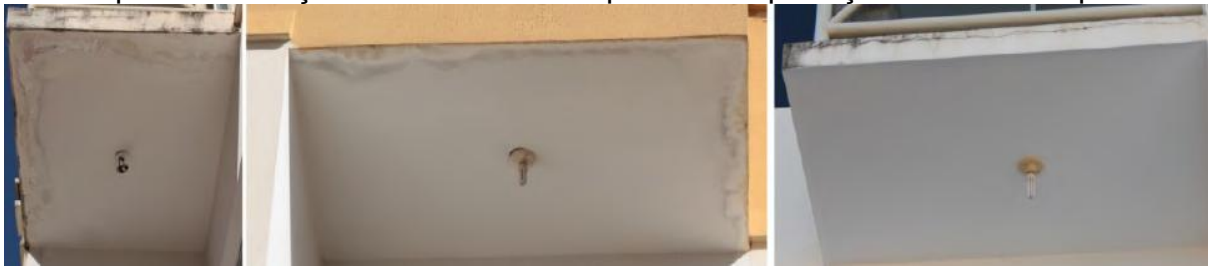
Figura 30– Degradação do revestimento das lajes das sacadas do Bloco A por falha de impermeabilização e ausência de dispositivo de proteção contra intempéries.

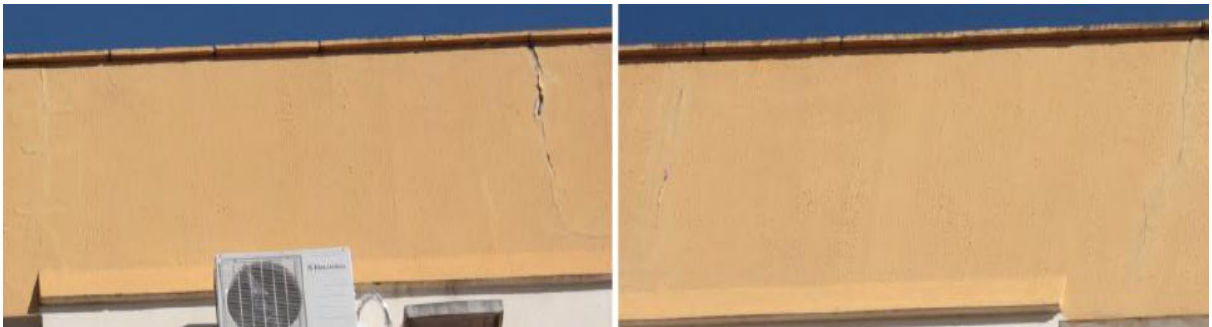
Figura 31– Degradação do revestimento das platibandas pela percolação de água bloco C e D.

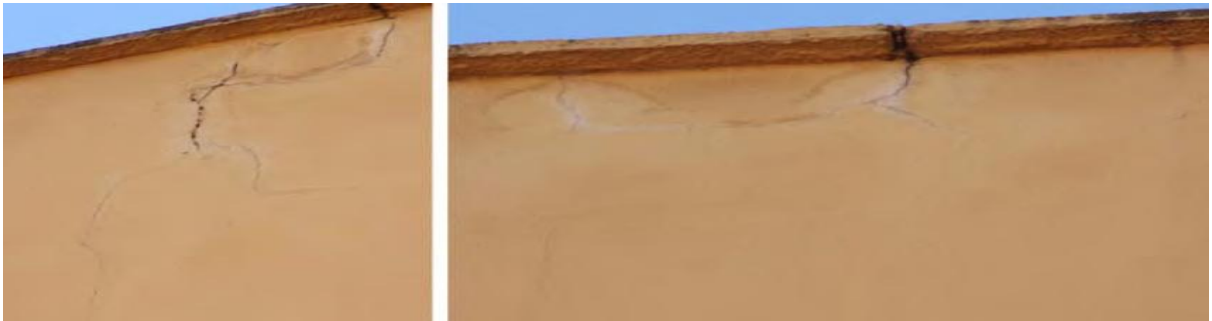
Figura 32– Degradação do revestimento das platibandas pela percolação de água bloco E.

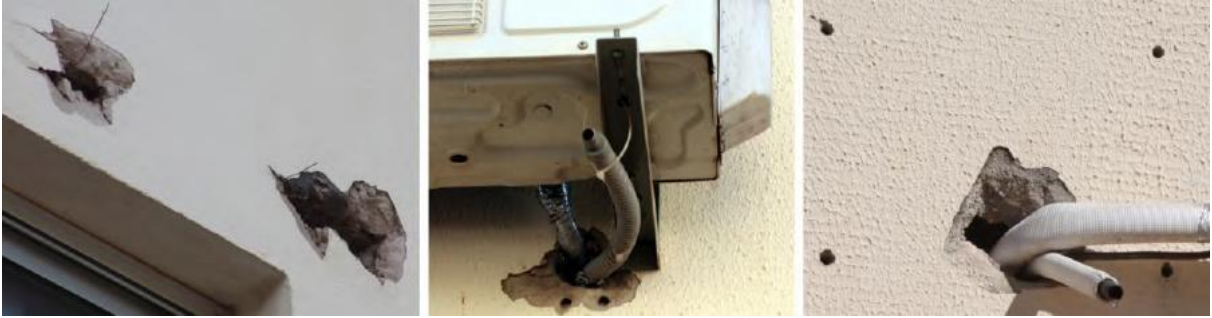
Figura 33– Degradação do revestimento das fachadas para instalação de grades em esquadrias e drenos dos sistemas de condicionamento de a, blocos A, B e F.

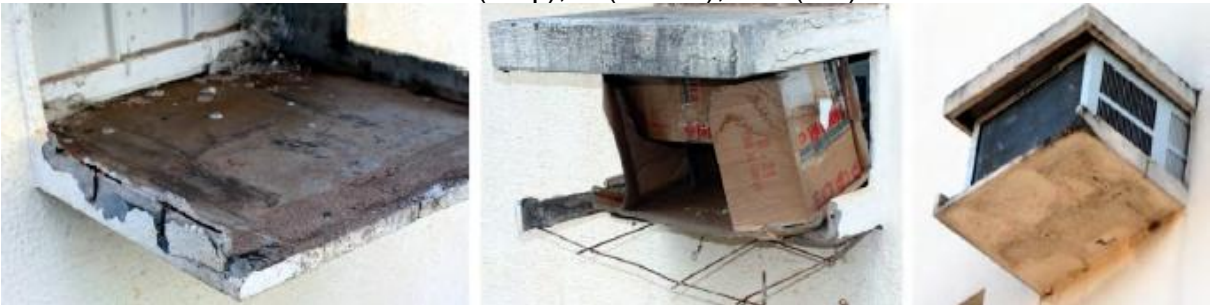
Figura 34– Degradação dos suportes dos condicionadores de ar tipo janela nos blocos A (esq.), B (centro), e C (dir.).

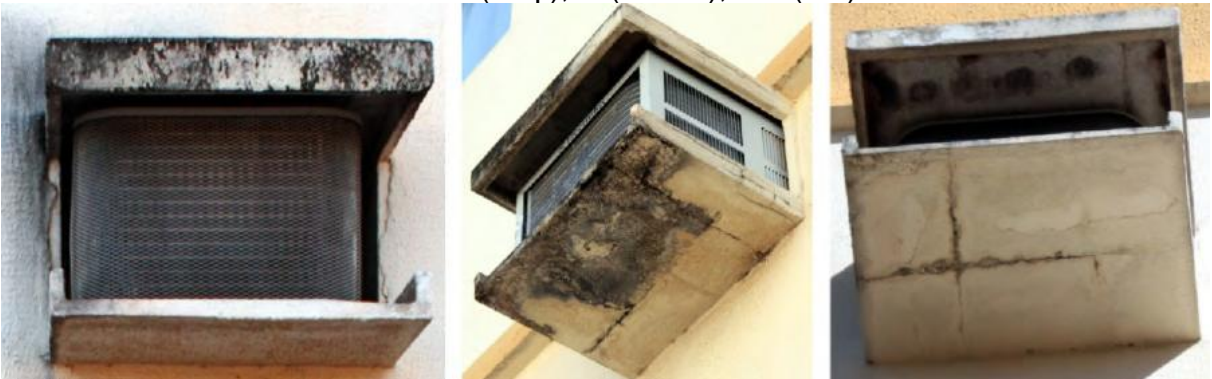
Figura 35– Degradação dos suportes dos condicionadores de ar tipo janela nos blocos D (esq.), E (centro), e F (dir.).

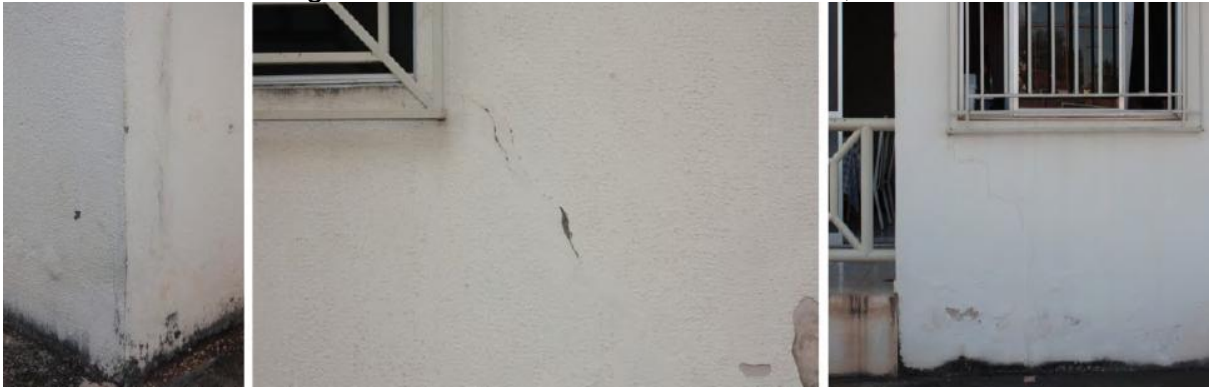
Figura 36– Fissuras característica de dilatação higrotermica de vergaws e contra vergas no restimento da fachada bloco A, B e C.

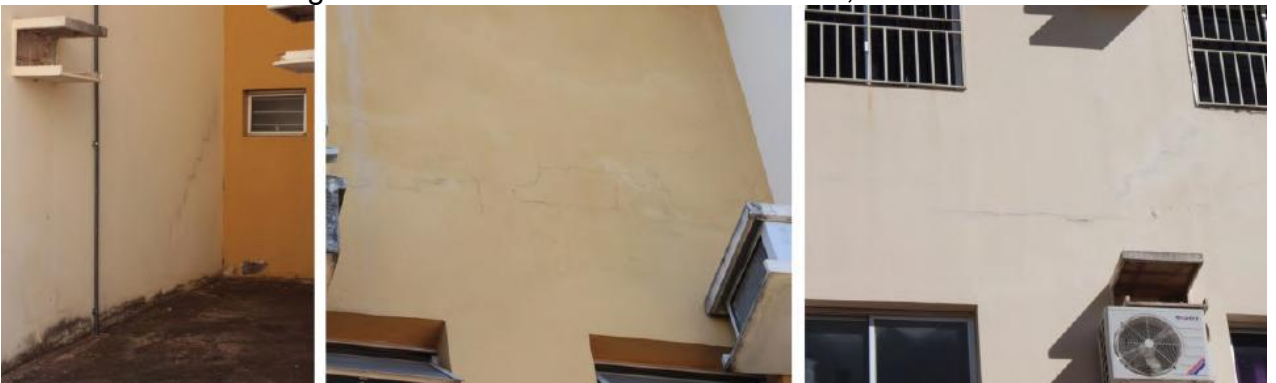
Figura 37– Fissuras característica de dilatação higrotermica de vergaws e contra vergas no restimento da fachada bloco D, E e F.

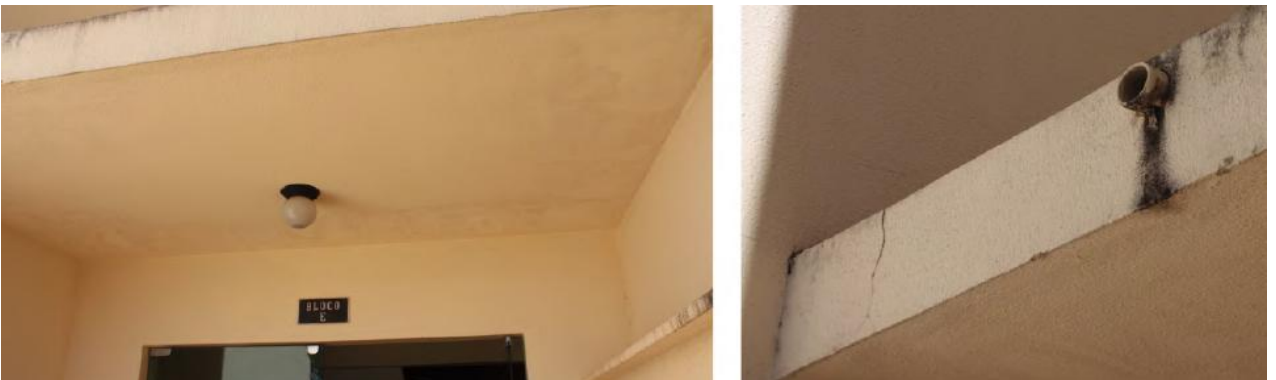
Figura 38– Manchas características de infiltração na laje de cobertura de hall de entrada Bloco E.

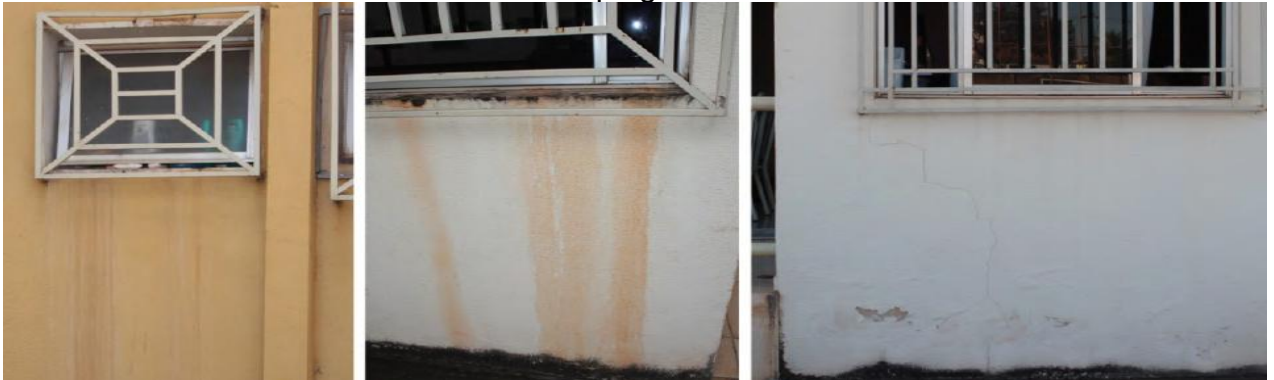
Figura 39– Machas e fissuras de dilatação higrótérmica no revestimento da fachada devido à ausência de pingadeiras no bloco A.

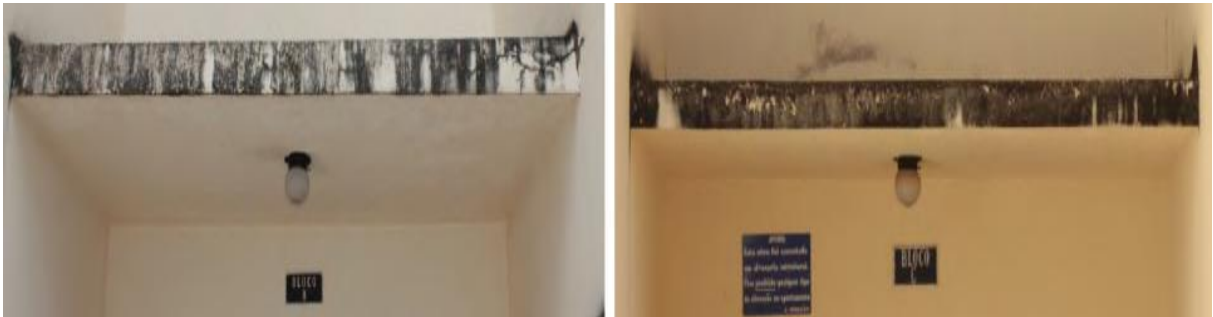
Figura 40– Mofo e sujidades de dilatação higrótérmica na laje de cobertura do hall dos blocos B e C.

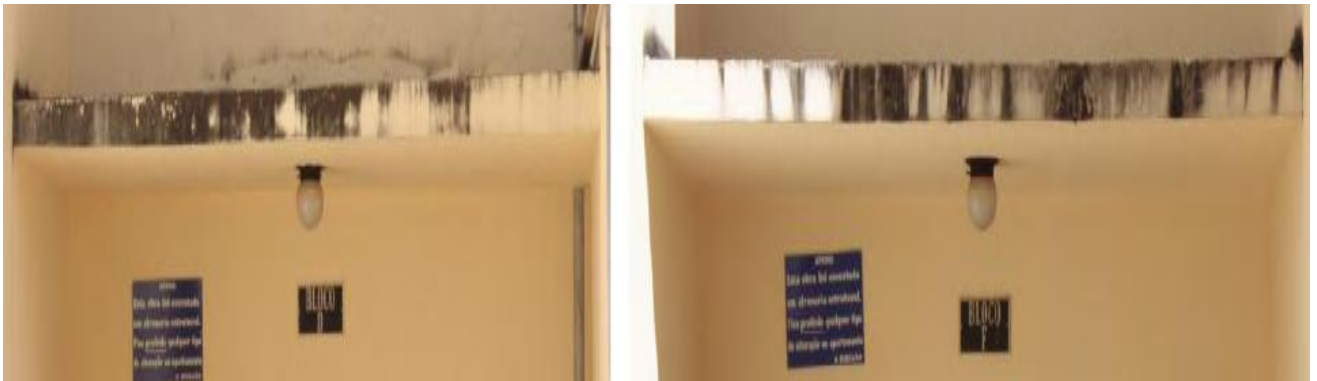
Figura 41– Mofo e sujidades de dilatação higrótérmica na laje de cobertura do hall dos blocos D e F.

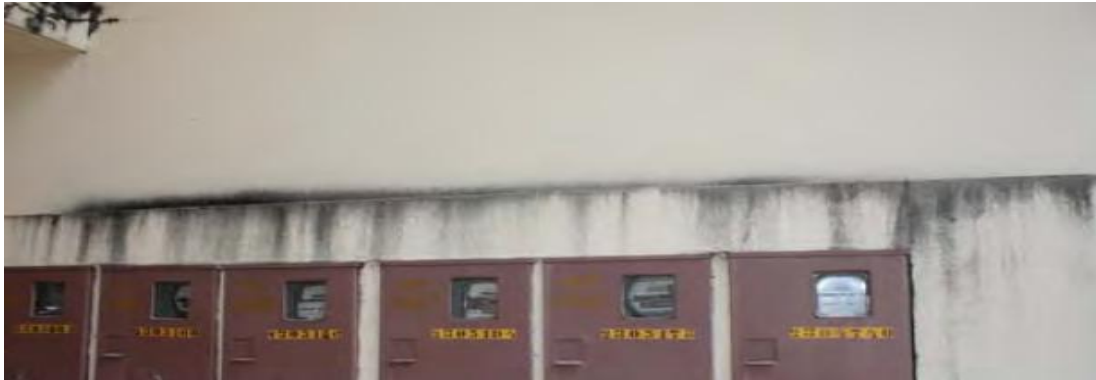
Figura 42– Mofo e sujidades no painel dos quadros de medição de energia elétrica do bloco A.

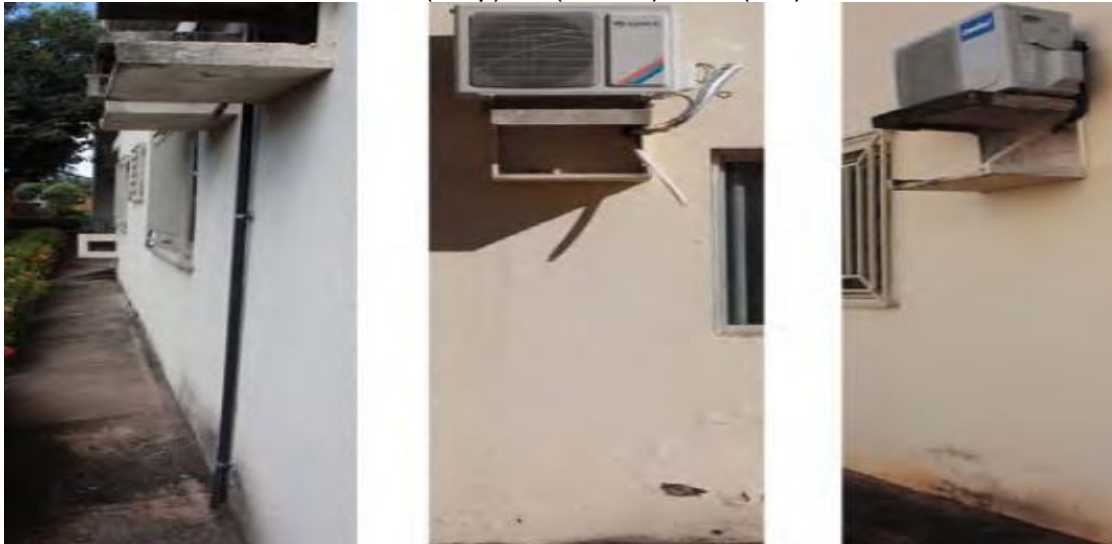
Figura 43– Sujidades na fachada do edifício no nível do pavimento térreo acarretadas pelo lançamento da água dos drenos do sistema de ar condicionado no bloco A (esq.), B (centro), e C (dir.).

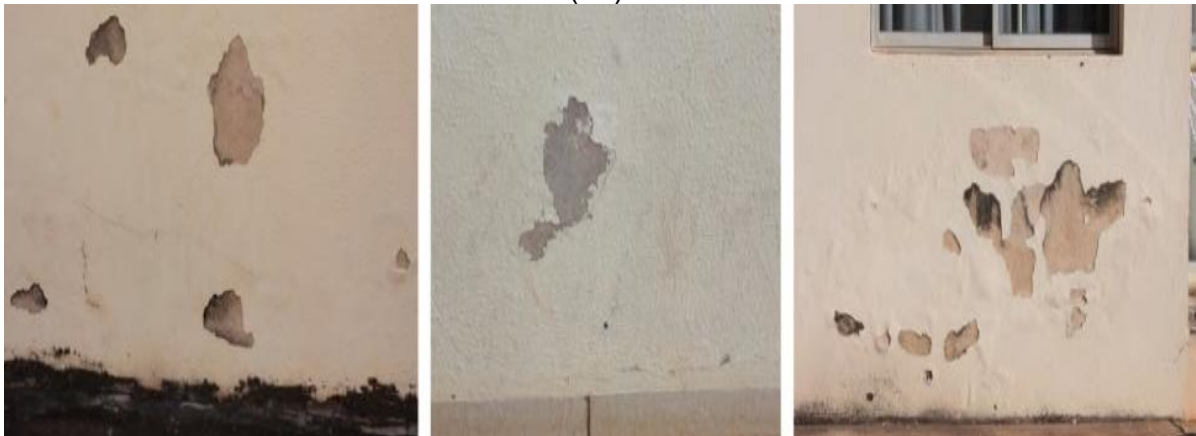
Figura 44– Sujidades, vesículas, desprendimento de película de pintura e fissuras de dilatação higrotérmica, pavimento térreo do bloco A (esq.), B (centro), e do bloco C (dir).

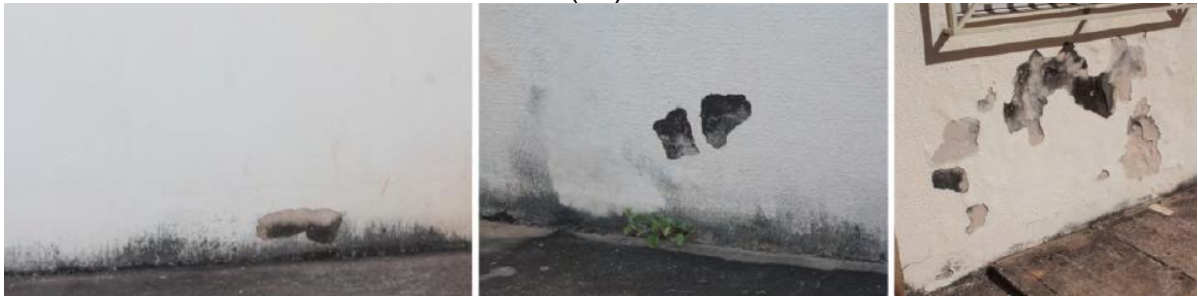
Figura 45– Sujidades, vesículas, desprendimento de película de pintura e fissuras de dilatação higrotérmica, pavimento térreo, no bloco D (esq.), E (centro), e do bloco F (dir).

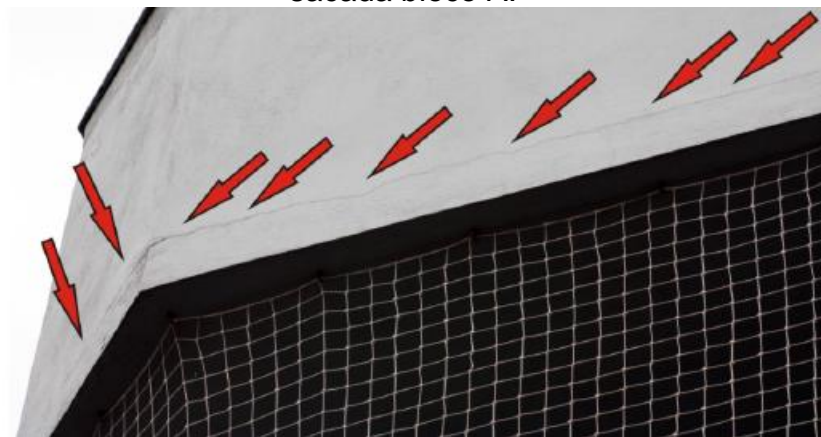
Figura 46– Fissura característica de dilatação térmica em extremidade inferior de sacada bloco A.

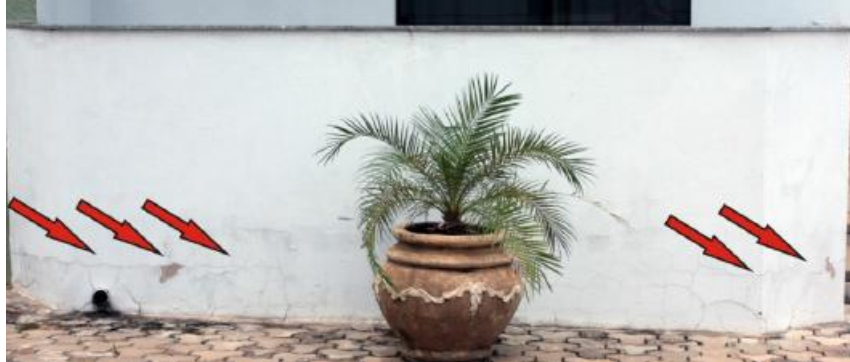
Figura 47– Fissura característica de dilatação térmica em extremidade inferior de sacada bloco B com deslocamento da película de pintura e mofo.

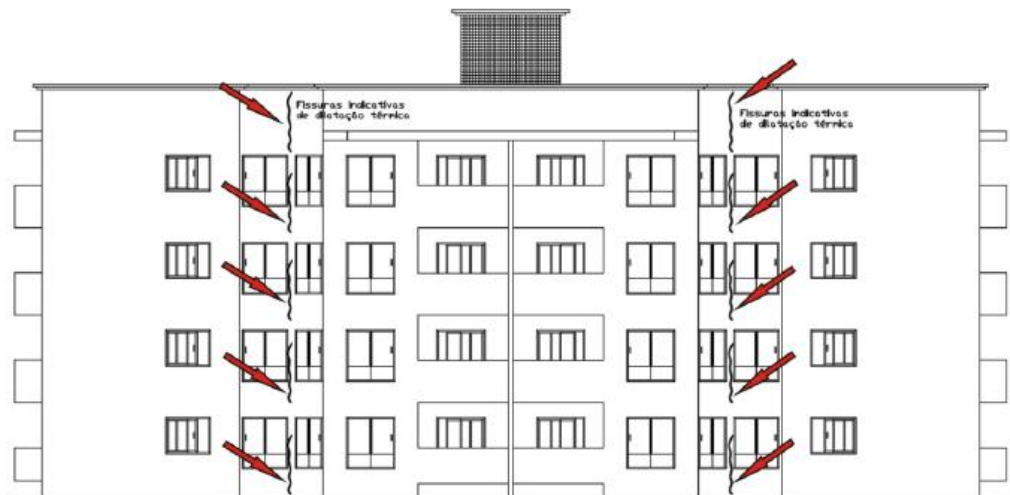
Figura 48– Fissuras verticais características de dilatação térmica nos bloco A e B.

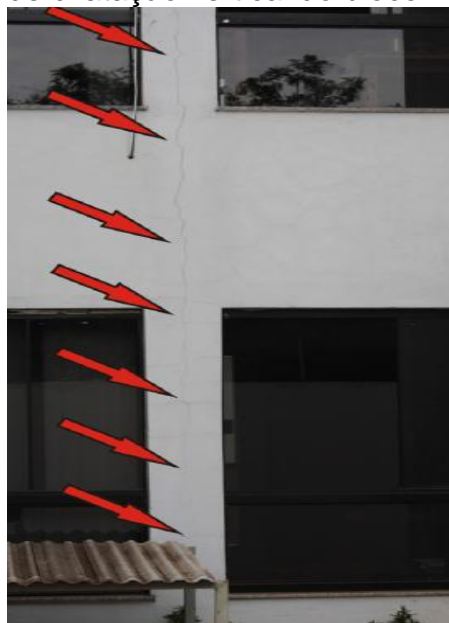
Figura 49– Fissuras característica de dilatação térmica na posição esperada da junta de dilatação vertical do bloco B.

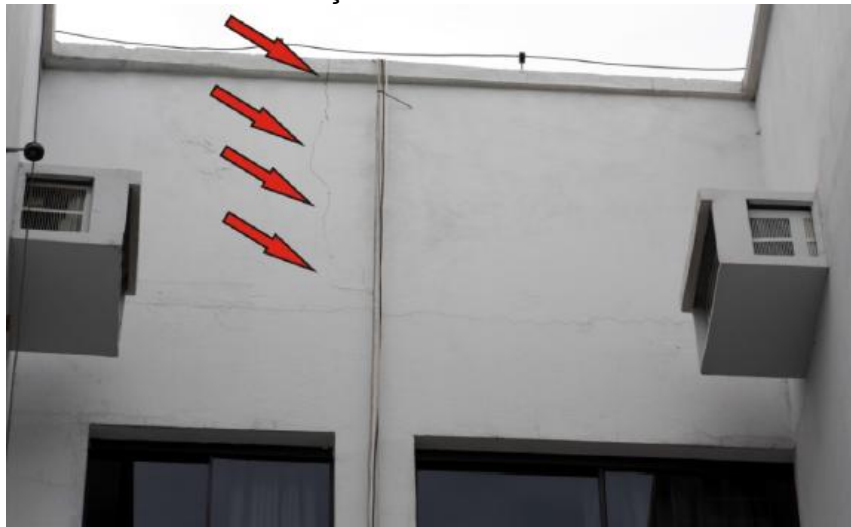
Figura 50– Fissuras característica de dilatação térmica na posição esperada da junta de dilatação vertical do bloco B.

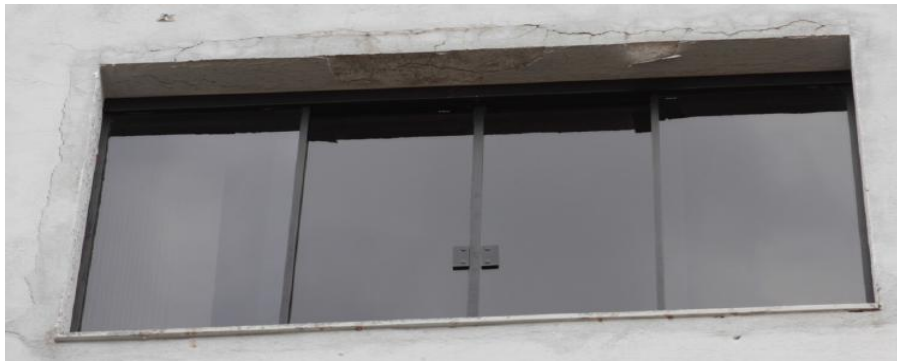
Figura 51– Fissuras de retração e dilatação térmica no contorno de esquadria do bloco A.

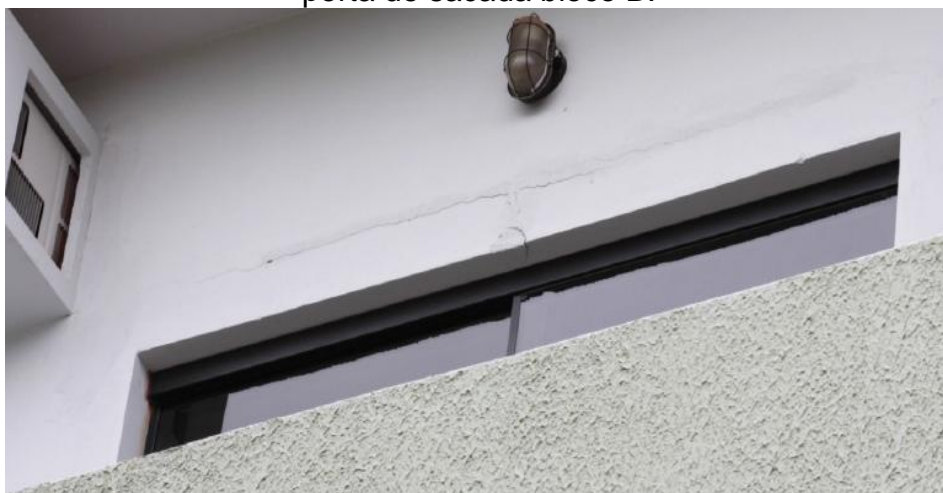
Figura 52– Fissuras de retração e dilatação térmica em extremidade superior de porta de sacada bloco B.

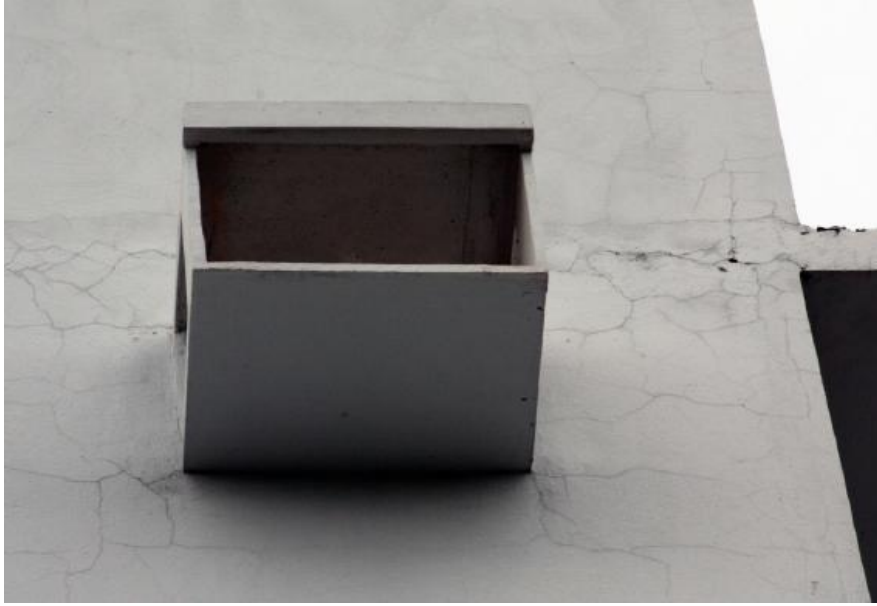
Figura 53– Fissuras de retração do revestimento argamassado no bloco A.

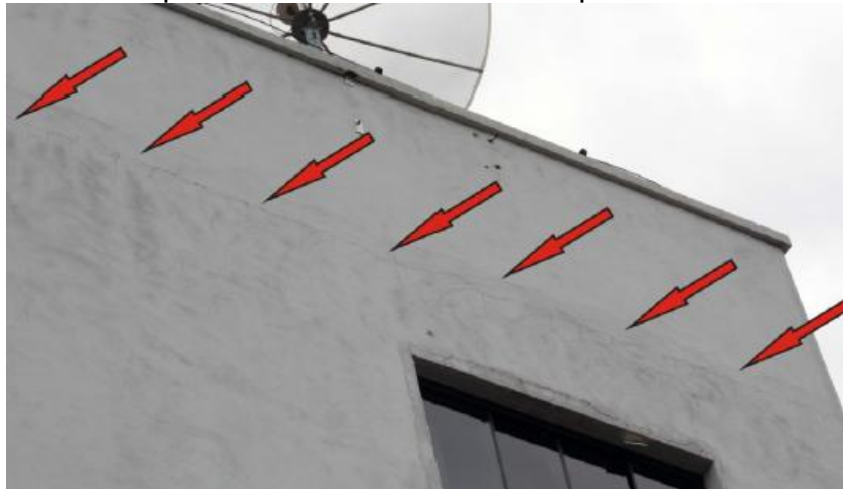
Figura 54– Fissuras características de dilatação térmica entre laje de concreto armado e o painel de alvenaria no ultimo pavimento do bloco.

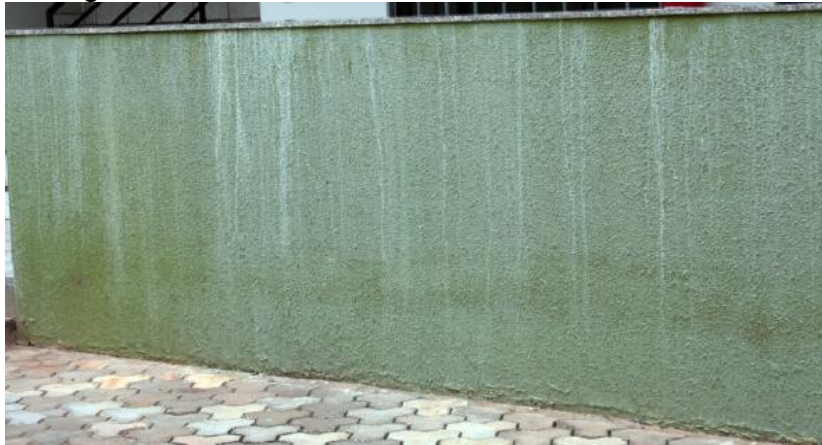
Figura 55– Manchas na textura acrílica do bloco A.

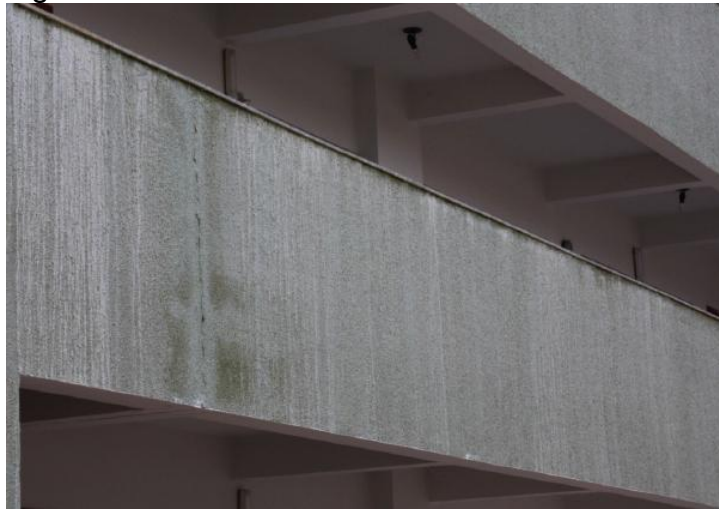
Figura 56– Manchas na textura acrílica do bloco A.

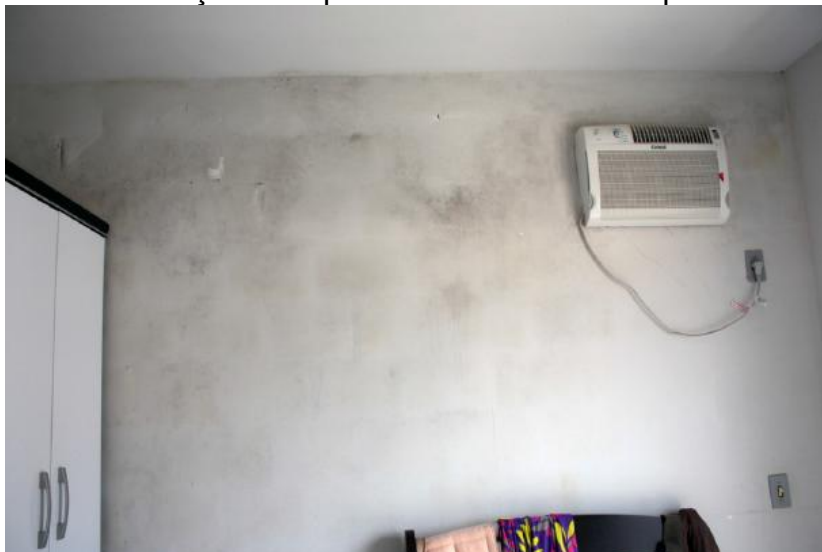
Figura 57– Mofo e infiltrações em painel de alvenaria de apartamento do bloco A.
