ESTUDO DA IMPLANTAÇÃO DE JUNTAS DE DILATAÇÃO EM PONTES E VIADUTOS

Trabalho de Conclusão de Curso (TCC) II
elaborado e apresentado como requisito parcial
para obtenção do título de bacharel em Engenharia
Civil pelo Centro Universitário Luterano de Palmas
(CEULP/ULBRA).

Avaliar a necessidade atual de elaboração de projetos utilizando juntas de dilatação em ponte: caso da ponte FHC no Tocantins.

Vistoria e análise das juntas de dilatação da ponte Fernando Henrique Cardoso de acordo com a NBR9452/2016

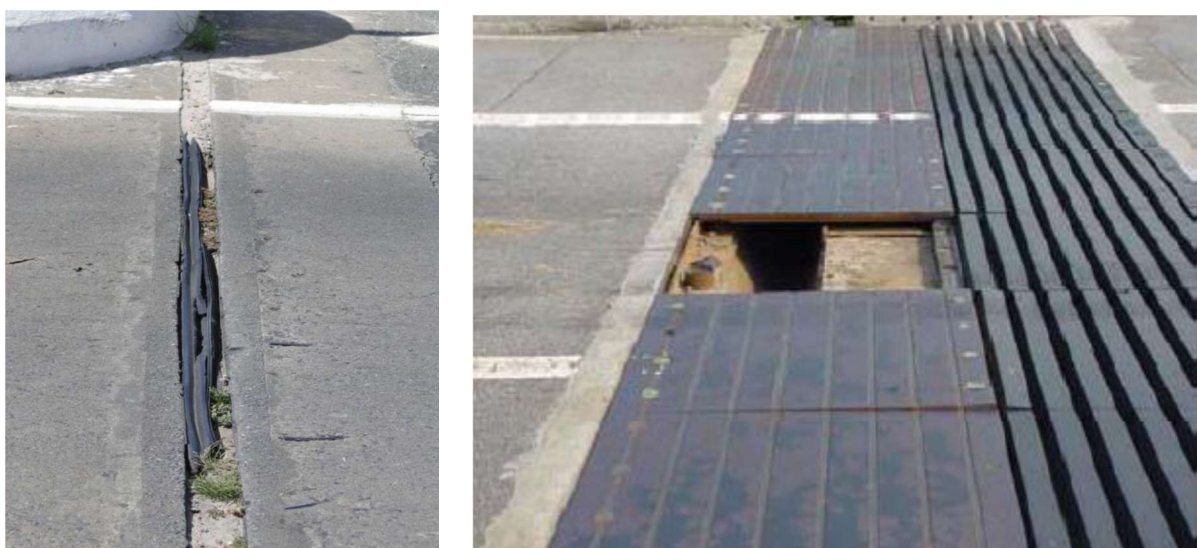
Figura 11: Patologias em juntas de dilatação

Segundo Baltimore (2005) as patologias mais constantes em juntas, constitui-se no problema de corrosão, por ter problemas encontrados na estanqueidade da estrutura. Onde as juntas e vedações quando com defeito permitem o escoamento de águas de superfície para atacar as extremidades da viga, rolamentos e suporte de concreto armado da superestrutura. Tal problema é decorrente muitas vezes por falha na instalação e também na ausência de manutenções preventivas.

Baltimore (2005) diz que juntas é um dos aspectos mais importantes do projeto, podem afetar a vida da estrutura, elevar custos de instalação e manutenção. Afirma que as corrosões são comumente encontradas nas juntas (figura 11), problema que envolve vazamento por permitem água da superfície da estrada infiltrar as extremidades da viga, rolamentos e subestruturas de betão armado e articulações. As estruturas ficam cheias de sujeiras, pedras e lixo, e por fim deixam de funcionar caso não haja manutenção, que por muitas vezes são negligenciadas.

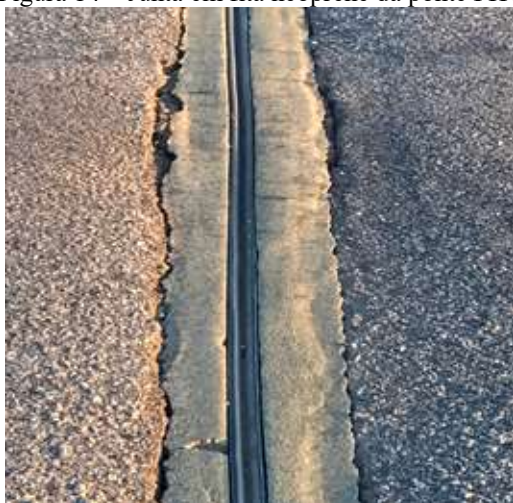
Figura 14 – Junta em fita neoprene da ponte FHC

As juntas de dilatação em fitas neoprene consiste em uma borracha de neoprene apoiadas em dois blocos de concreto de alta resistência ou estrutura metálica, fixados nas extremidades da superestrutura, com reentrâncias adequadas para receber a fita de neoprene continuamente sobre a junta, como pode ser observado nas figuras 14 e 15.

Ainda que sejam instaladas com nível inferior a pista de rolagem, para não serem atingidas diretamente por impactos causados pelas rodas dos veículos, são de vida útil reduzidas por serem bastante sensíveis, necessitando de manutenção frequente e cuidadosa para evitar o acúmulo de detritos que acabarão por colocar a fita de neoprene em contato direto com as rodas dos veículos.

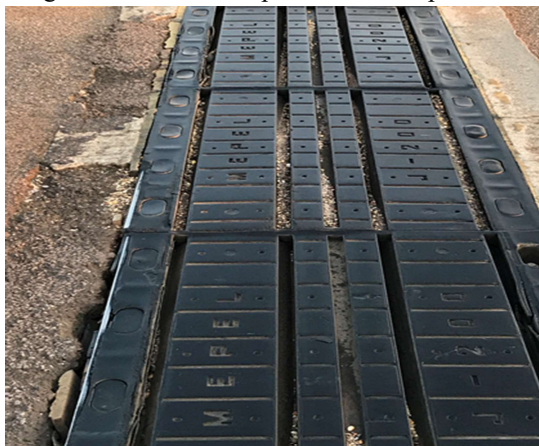
Figura 16 – Junta do tipo Transfex da ponte FHC

As juntas de elastômero com chapas metálicas são também conhecidas como juntas do tipo transfex, constituídas por monobloco de composto elastômeros estruturados internamente por chapas de aço fretantes dispostas em planos horizontais, (Figura 16 e 17). As movimentações destas juntas são facilitadas por reentrâncias existente nas faces superior e inferior da junta, devendo as faces superiores permanecer mantidas livres de detritos, para não prejudicar a movimentação e garantir a vida útil estabelecida em projeto.

Mesmo sendo de alta resistência e grande durabilidade, existem manifestações patológicas corriqueiras. As mais comuns são trincas e fraturas nos berços, parafusos defeituosos ou desapertados, desgaste excessivo, rasgos e vazamentos.

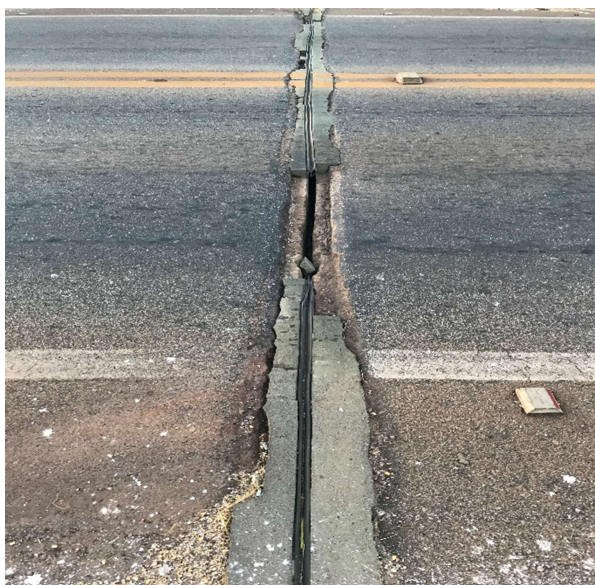
Figura 18 - Junta de dilatação rompida da ponte FHC

A partir do momento que é rompido a fita neoprene, a junta de dilatação perde uma de suas principais finalidades, a estanqueidade (figura 3). Com isso permite a livre passagem de fluidos podendo gerar no concreto da viga, laje e do pilar manifestações patológicas geradas pela infiltração de água na estrutura, possibilitando o carreamento de elementos do cimento podendo causar lixiviações e ataques por sulfato. Diminuindo com o passar do tempo a resistência do concreto afetando diretamente a durabilidade da estrutura.

De acordo com as análises estrutural e funcional das juntas de dilatação da OAE observou-se que cerca de 45% das juntas em fitas neoprene necessitam ser substituídas, pois já estão em estados críticos. Os dados apontam também que das 18 juntas neoprene 35% estão em estados que podem ser recuperadas com manutenções e apenas 20% estão em ótimo estado sem causar nenhum dano.

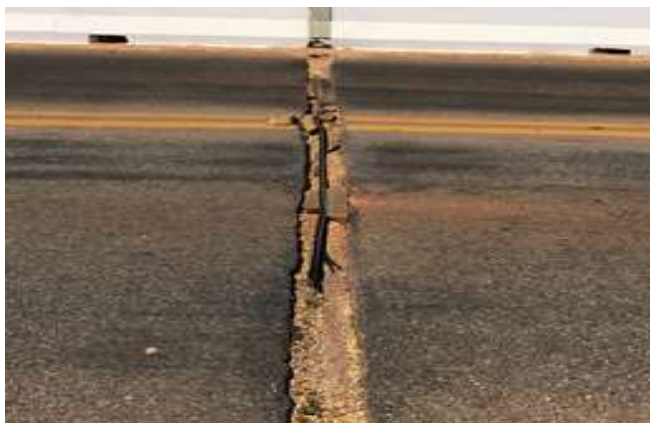
Figura 19- Junta de dilatação em fita neoprene da ponte FHC

Além da passagem dos fluidos, quando a junta de dilatação está danificada permiti também o alojamento de detritos entre duas estruturas (figura 4), como areia e pedras, desta forma o espaço que seria para acolher a movimentação da estrutura de forma a evitar transferência de esforço entre dois elementos é obstruído, perdendo dessa forma sua principal funcionalidade.

Com a obstrução das juntas de dilatação, pode ter contribuição para o quadro patológico com formação de fissuras em vigas e longarinas, e em casos mais graves, as juntas obstruídas podem gerar grandes danos na superestrutura, como por exemplo o esmagamento de vigas e lajes e esforços não previsto em projeto na mesoestrutura e na infraestrutura.

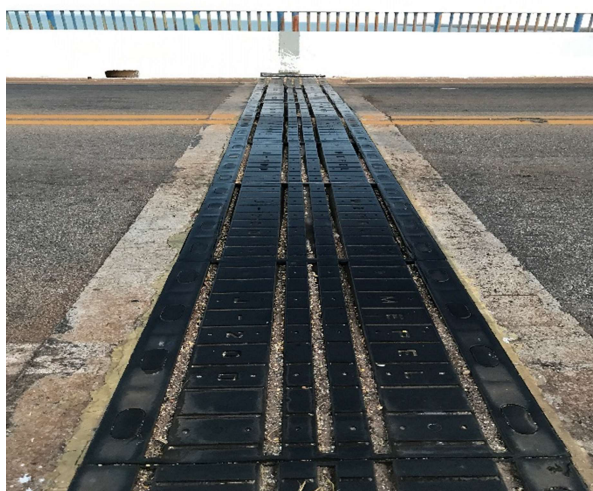
Figura 20 – Junta de dilatação Transfex da ponte FHC

As juntas de elastômeros com chapas metálicas inspecionadas na OAE encontram-se com parâmetro estrutural excelente de acordo com a inspeção especial. Ambas as juntas estão parcialmente obstruídas por areia e pedras, mas sem causar restrições à movimentação dos tabuleiros, porém necessitam de manutenções preventivas principalmente de limpeza para evitar maiores problemas futuramente. (Figura 5)
