# **CENTRO UNIVERSITÁRIO LUTERANO DE PALMAS**

ESTUDO DA INCIDÊNCIA DAS MANIFESTAÇÕES PATOLÓGICAS NAS  
EDIFICAÇÕES EM ALVENARIA ESTRUTURAL DO PROGRAMA MINHA CASA  
MINHA VIDA - FAIXA 1

Trabalho de Conclusão de Curso (TCC) II elaborado e apresentado como requisito parcial para obtenção do título de bacharel em Engenharia Civil pelo Centro Universitário Luterano de Palmas (CEULP/ULBRA).

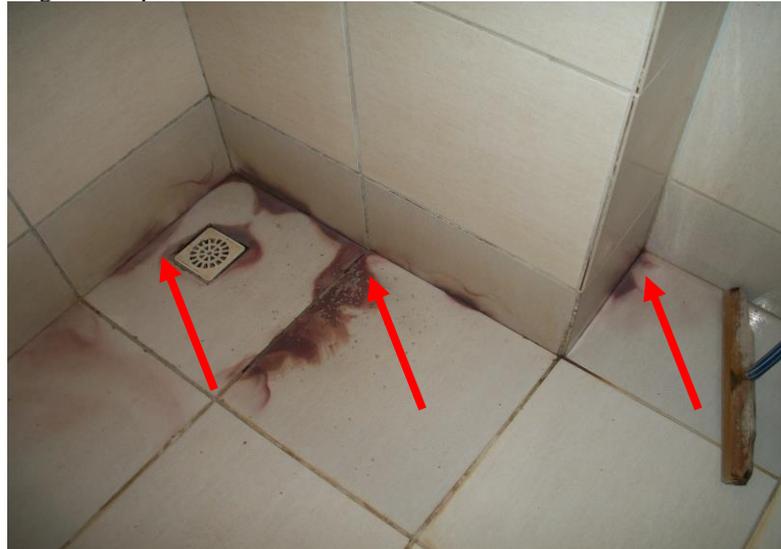
Em vários casos foi possível observar a deteriorização do rejunte ou até a ausência do mesmo. Em consequência do contato constante com a água ou umidade, o escurecimento pode acontecer por vários motivos em conjunto como por exemplo: a espessura do engobe inferior ao usual, devido a falhas ou deteriorização das juntas (rejunte). As manchas também podem estar associadas à proliferação de fungos dentro da camada de engobe, favorecida pela umidade presente e sendo as diferenças de tons explicadas pelas diferentes variedades de fungos.

Conforme abordado segue figura 15 com a manifestação patológica de manchamento do engobe em placas cerâmicas em revestimento esmaltados de um banheiro.

Figura 15 - Manchamento do engobe nas placas cerâmicas.

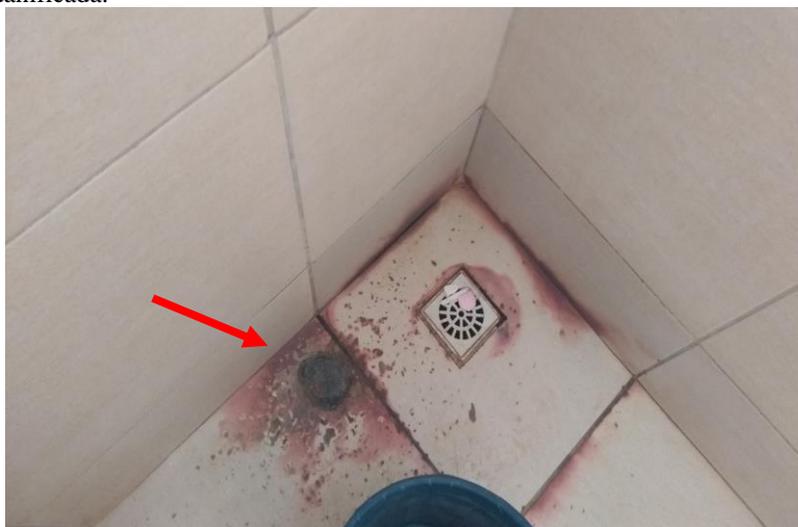
Aliada a essa manifestação patológica percebeu-se que em vários banheiros há o problema da má fixação do acabamento metálico do registro de pressão do chuveiro, que em decorrência disso ao ser acionado desprende da base e acaba caindo em cima do revestimento cerâmico, danificando a mesmo, conforme mostra figura 16 abaixo.

Segundo relato dos moradores o problema da má fixação do acabamento metálico do registro de pressão do chuveiro é decorrente desde a aquisição do apartamento, e pode ser característica de um problema de erro na escolha dos materiais ou ainda associado ao mau uso e manutenção.

Figura 16 - Peça cerâmica danificada.

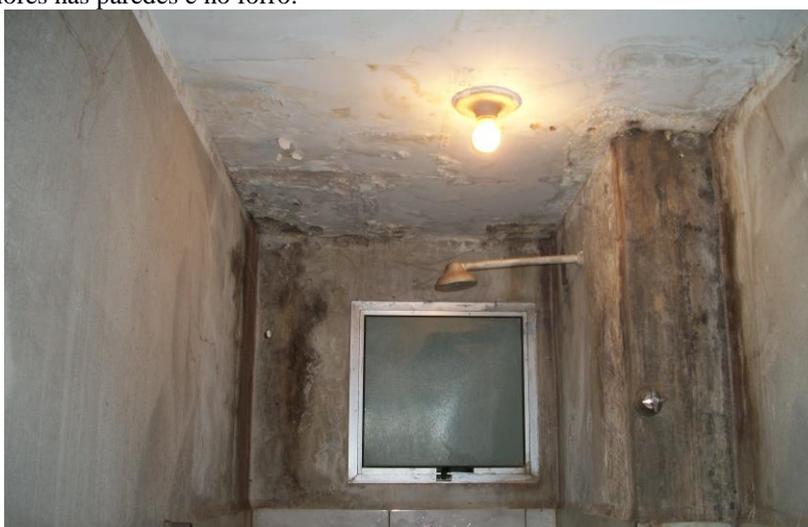
Como o local dessas manifestações patológicas encontra-se próximo a região do box do banheiro, esse fator indica que o banheiro possui um sistema deficiente de impermeabilização da laje o que acabam ocasionando as infiltrações. Ou que possivelmente há ocorrência de vazamentos nas tubulações dos shafts, conforme mostram as figuras 17, 18 e 19, abaixo.

Considera-se como possíveis causas conforme observado, que para o sistema de impermeabilização das lajes houveram erros ou até ausência de projetos de impermeabilização, erros na execução e escolha de materiais, ou a execução dos serviços por mão de obra desqualificada, a não especificação e detalhamento dos materiais a serem utilizados em projeto e a não compatibilização com os demais projetos. Que houveram possíveis erros na execução da instalação das peças das tubulações inseridos nos shafts e que os mesmos não passaram por nenhum tipo de manutenção.

Figura 17 - Presença de bolores nas paredes e no forro.

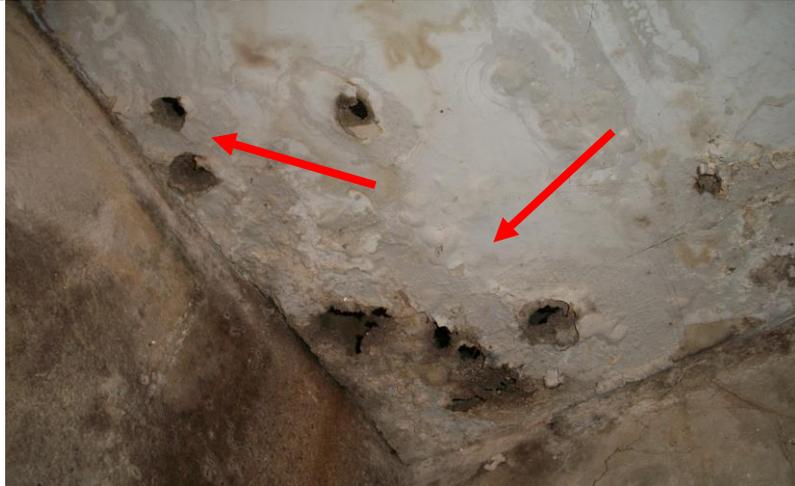
Figura 18 - Bolores e furos presentes no forro de gesso.

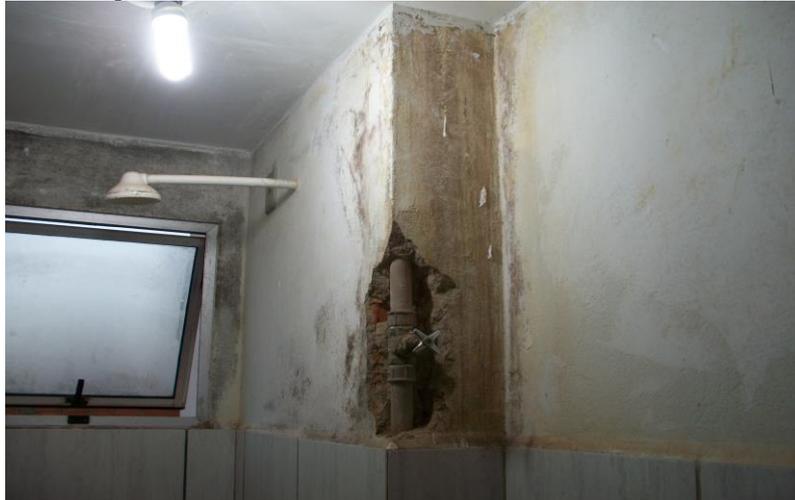
Figura 19 - Tubulação exposta devido possível vazamento.

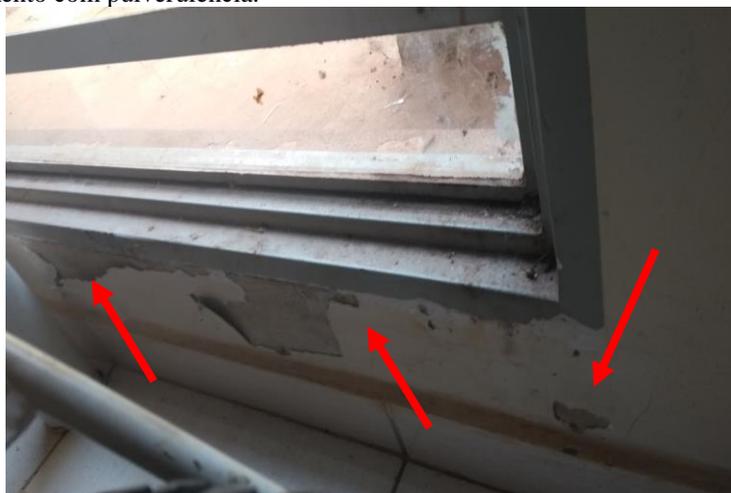
Apona-se como possíveis causas para o surgimento dessa manifestação patológica que excesso de umidade no local, aliada a presença da cal parcialmente hidratada na argamassa produz a expansão da mesma.

Figura 20 - Incidência de descolamento com pulverulência.

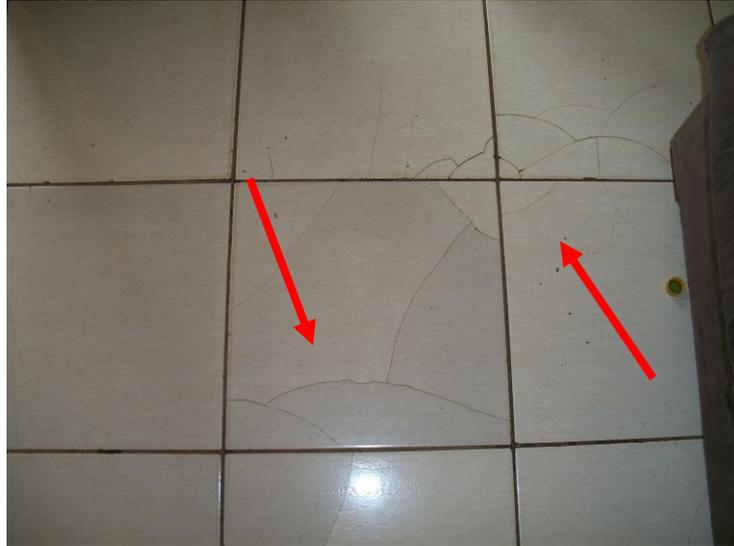
proporcionando, assim a não aderência ao contrapiso. Pode ser também que não foi realizada a devida limpeza do substrato ou porque quem executou o assentamento das peças saturou as placas cerâmicas colocando água nelas.

Figura 21 – Desplacamento cerâmico com peças quebradas.

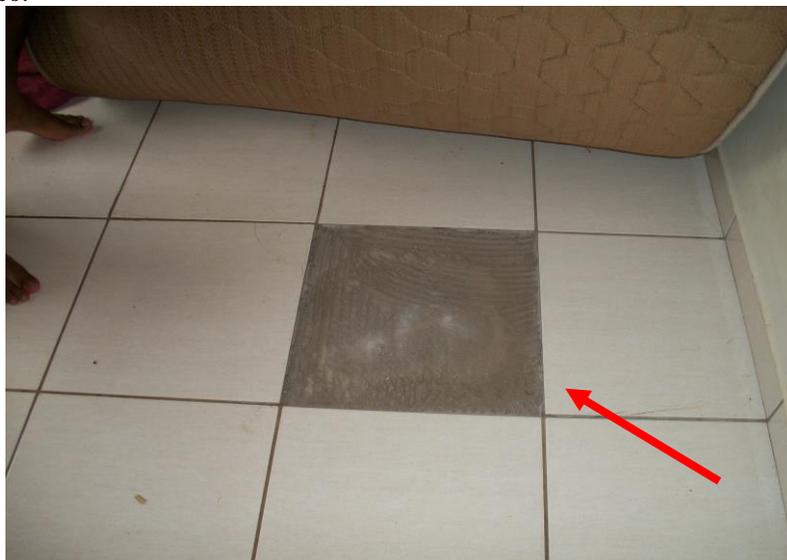
Figura 22 - Desplacamento cerâmico.

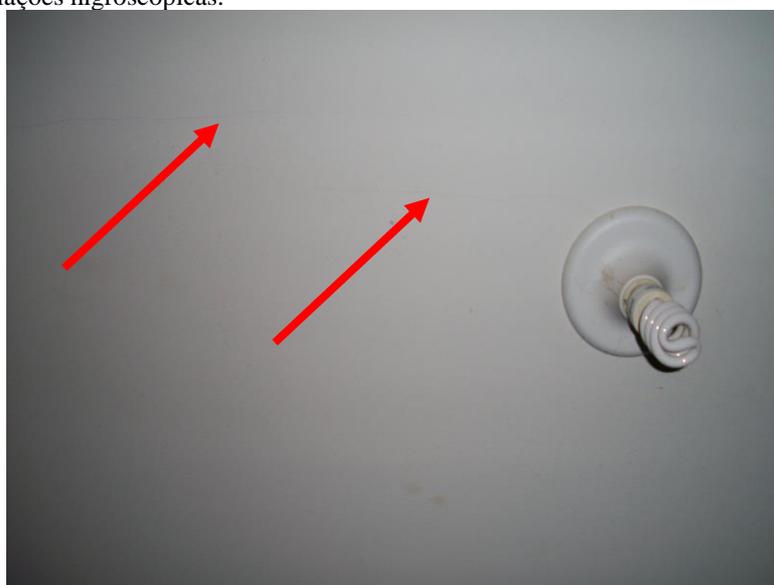
Na parte interna de dois residenciais foi possível constatar a presença de fissuras do tipo higroscópicas nos forros das placas de gesso próximo as luminárias dos apartamentos. Segundo relatado pelos moradores essa manifestação patológica foi observada logo após os

Essa manifestação patológica acontece pelo fato de que com o aumento da umidade, há a expansão do material e com a retração ocorre a contração do mesmo. Existindo então vínculos que irão impedir ou até restringir essas movimentações por umidade, e que acarretaram em fissuras. É importante ressaltar que as placas de gesso possuem movimentações higroscópicas com intensidade e também pela ausência ou falha na execução das juntas de movimentação entre as paredes e o forro. De acordo com o relatado segue figura 23 abaixo.

Figura 23 - Fissuras por variações higroscópicas.

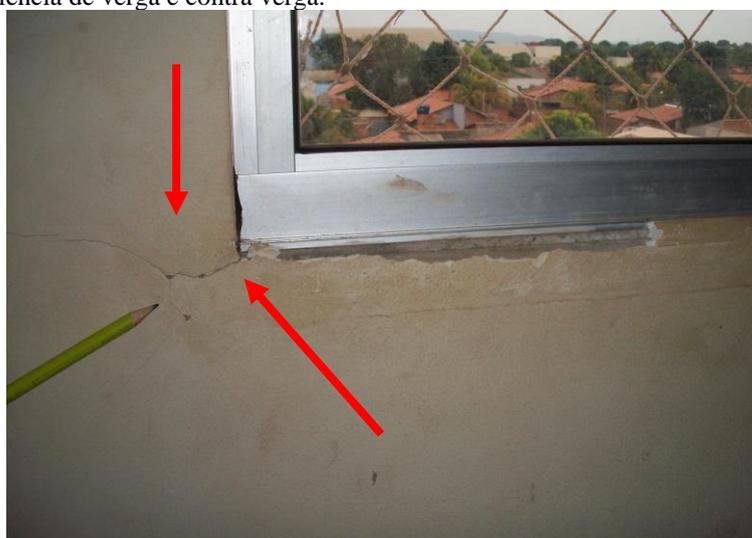
Através da análise visual realizada nas inspeções pode constatar-se a presença da manifestação patológica de fissuras por deficiência de verga e contra verga, essas manifestações patológicas foram encontradas nas extremidades das esquadrias metálicas e de alumínio, tanto no sentido vertical como no sentido horizontal das janelas de muitos apartamentos.

Considera-se como possíveis causas, a sobrecarga de carregamento, pela falha na execução da ligação entre a parede de alvenaria e a esquadria. E de acordo com o exposto no memorial descritivo as vergas e contra vergas pré moldadas de concreto, deveriam ter o trespasse mínimo para o interior das paredes de 20 (vinte) cm. Já o projeto estrutural mostra que as vergas e contravergas deveriam possuir um trespasse de 14 (quatroze) cm, essas informações apontam que há uma incompatibilidade entre o memorial descritivo e o projeto estrutural. Desse modo segue a figura 25 abaixo com a representação desse problema.

Figura 24 - Fissuras por deficiência de verga e contra verga.

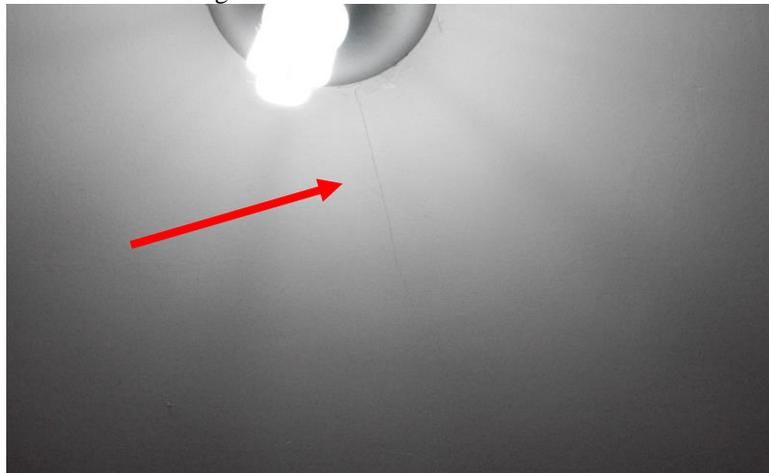
apenas um concreto de pouca espessura entre o conduíte e a parte superficial da laje e com isso a mesma fissura.

Figura 25 - Fissuras no revestimento do forro de gesso.

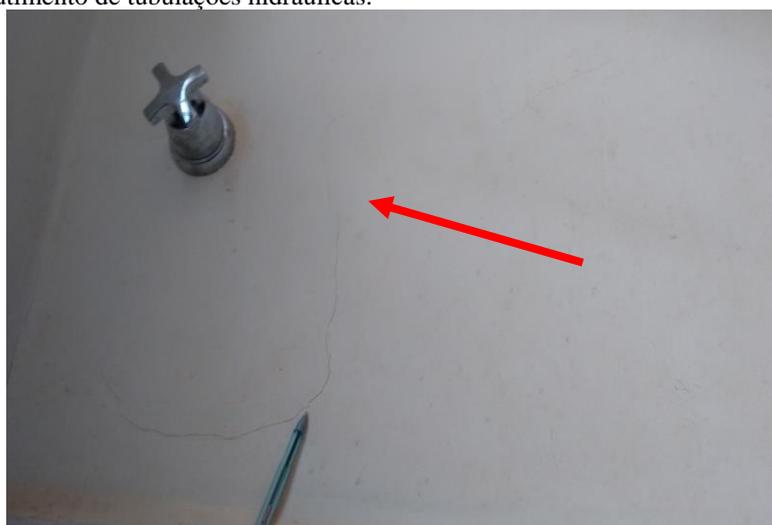
Entende-se também que para as manifestações patológicas encontradas próximo as tubulações de água fria entre o chuveiro e o registro de pressão, que não houve o leal cumprimento dos projetos hidráulicos, que ocorrerão possíveis quebras e cortes na alvenaria estrutural.

Figura 26 - Fissuras no embutimento de tubulações hidráulicas.

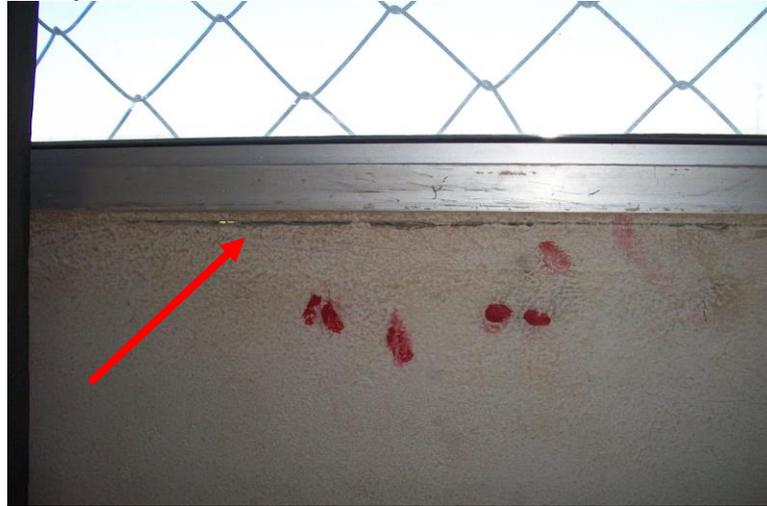
E que para as fissuras no revestimento argamassado abaixo das esquadrias, regiões essas de aparecimento constante de fissuras devido à incompatibilidade de trabalho do alumínio dos caixilhos com o reboco que geram dilatações diferenciadas indica-se que

houveram erros de execução no assentamento das esquadrias versus aplicação do revestimento argamassado. Conforme abordado segue figura 27 abaixo.

Figura 27 - Fissuras por movimentação diferencial de materiais.

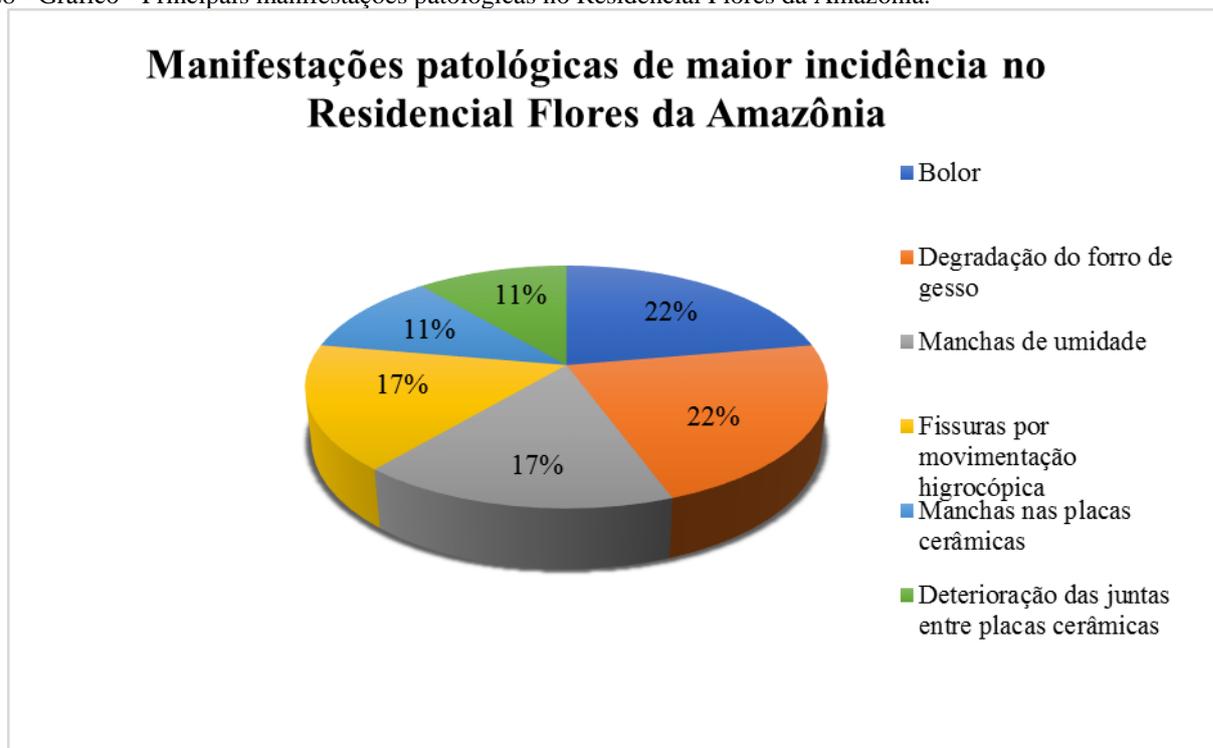
Figura 28 - Gráfico - Principais manifestações patológicas no Residencial Flores da Amazônia.

Observa-se que dentre as manifestações patológicas a de maior destaque é a de bolor com 22%, juntamente com a manifestação patológica de degradação do forro de gesso com 22%, seguida pela manifestações patológicas de manchas de umidade com 17%. Na prática a causa do surgimento do bolor está associada a existência de problemas de impermeabilização e possíveis vazamentos das tubulações. Portanto o percentual para esses erros representa um total de 61% das ocorrências.

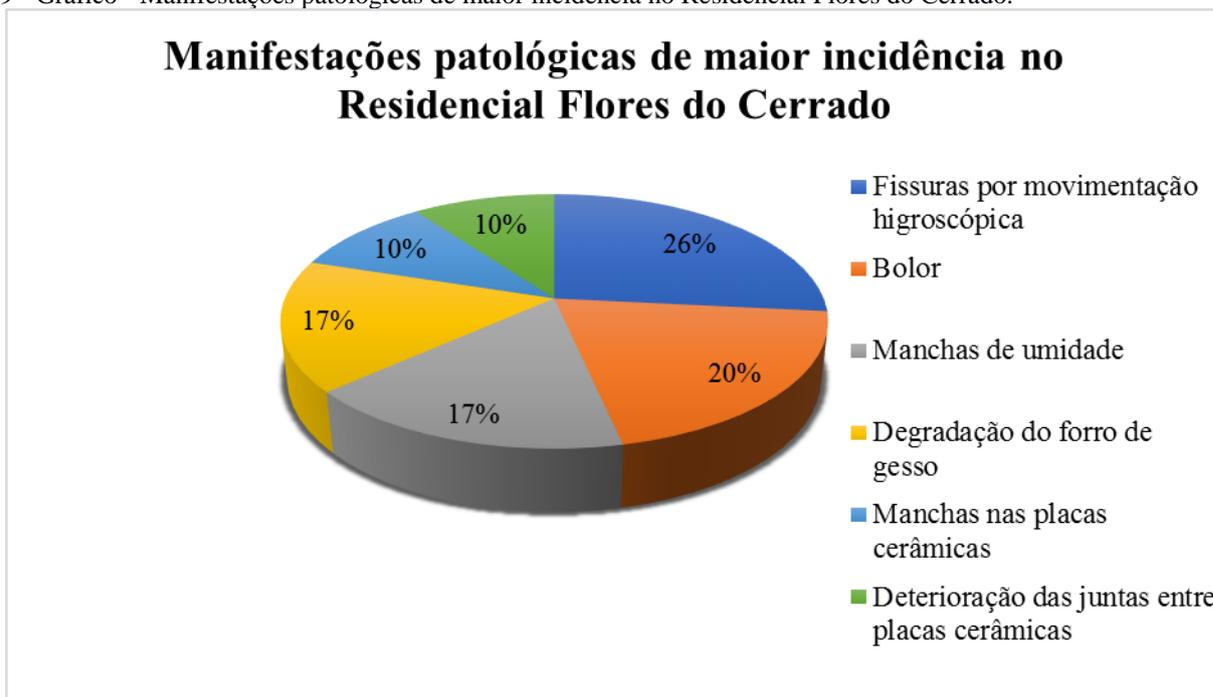
Figura 29 - Gráfico - Manifestações patológicas de maior incidência no Residencial Flores do Cerrado.

Constata-se que dentre as manifestações patológicas encontradas a de maior destaque é a de fissuras por movimentação higroscópicas com 26%, seguida da manifestação patológica de bolor com 20%, as manchas de umidade e degradação do forro de gesso possuem o mesmo percentual de 17%. É importante ressaltar que o aparecimento do bolor, problemas de impermeabilização e possíveis vazamentos das tubulações estão presentes nesse conjunto habitacional. Portanto o percentual para esses erros totalizam 54% das ocorrências.

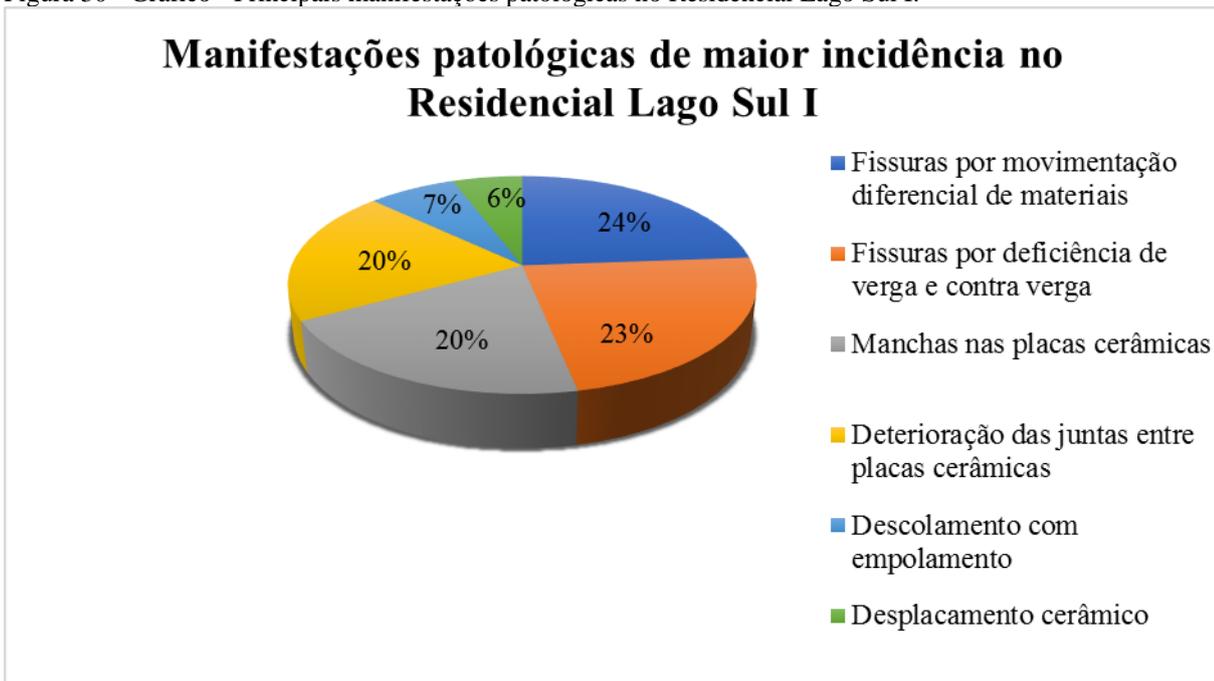
Figura 30 - Gráfico - Principais manifestações patológicas no Residencial Lago Sul I.

Observa-se que dentre as manifestações patológicas a de maior destaque é a de fissuras por movimentação diferencial dos materiais com 24%, seguida da manifestação patológica de fissuras por deficiência de verga e contra verga com 23%, seguida pela manifestação patológica de manchas nas placas cerâmicas e deterioração do revestimento cerâmico que representam cada uma 20%. Como a deterioração das juntas é um fator preponderante para o aparecimento das manchas nas placas cerâmicas o percentual total será de 40%.

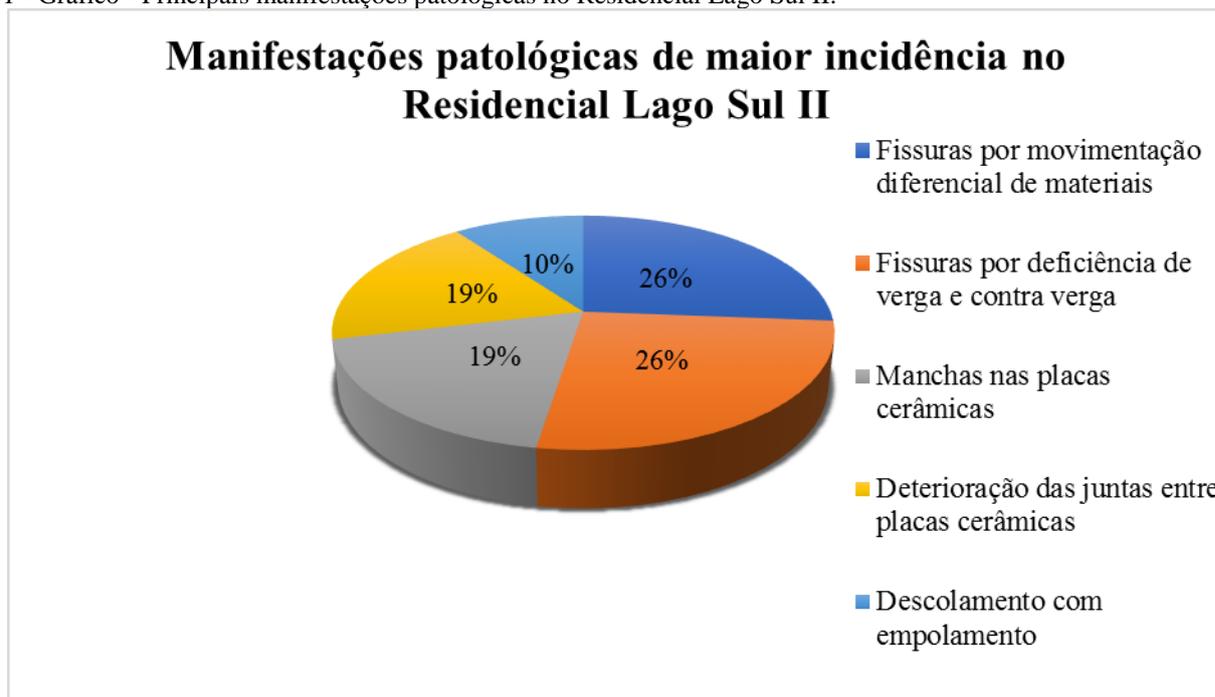
Figura 31 - Gráfico - Principais manifestações patológicas no Residencial Lago Sul II.

Constata-se que dentre as manifestações patológicas encontradas a de maior evidência é a de fissuras por movimentação diferencial dos materiais e as fissuras por deficiência de verga e contra verga que representam cada uma 26%, seguida das manifestações patológicas de manchas nas placas cerâmicas e a deterioração das juntas entre as placas cerâmicas que representam cada uma 19% das ocorrências. É importante ressaltar que a deterioração das juntas entre as placas cerâmicas é um fator de relevância para o aparecimento das manchas nas placas cerâmicas. Portanto o percentual para esses erros totalizam 38% das ocorrências. O descolamento com empolamento representa um percentual de 10% das ocorrências.
