### FISSURAS EM EDIFÍCIOS RESIDENCIAIS EM ALVENARIA ESTRUTURAL DO PROGRAMA MINHA CASA MINHA VIDA - FAIXA 1

Trabalho de Conclusão de Curso (TCC) II elaborado e apresentado como requisito parcial para obtenção do título de bacharel em Engenharia Civil pelo Centro Universitário Luterano de Palmas (CEULP/ULBRA).

O objetivo deste trabalho consiste em avaliar os mecanismos de formação das fissuras encontradas nos edifícios em alvenaria estrutural do Programa Minha Casa Minha Vida, faixa 1, localizados na cidade de Palmas – TO, buscando identificar suas possíveis causas e consequências.

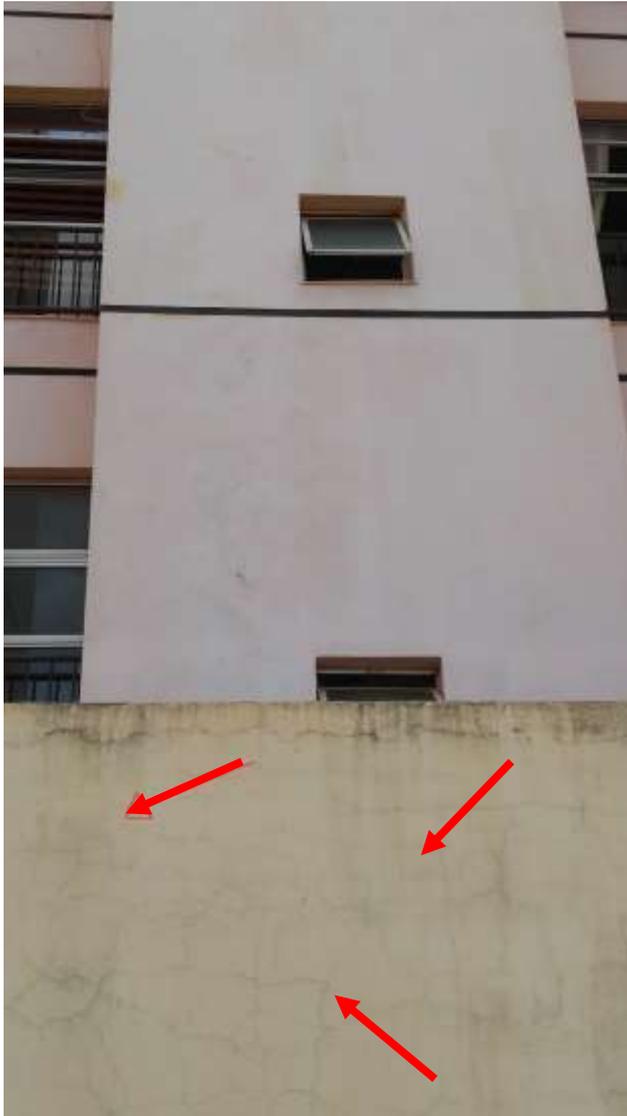
O quadro 1 deixa visível que quanto maior a incidência dos raios solares nas fachadas, menor é a quantidade de manchas escuras de bolor mapeando as fissuras, portanto conclui-se que a umidade pode haver relação com as manchas presentes no reservatório inferior.

Figura 20 - Fissuras em formato de mapa por retração plástica.

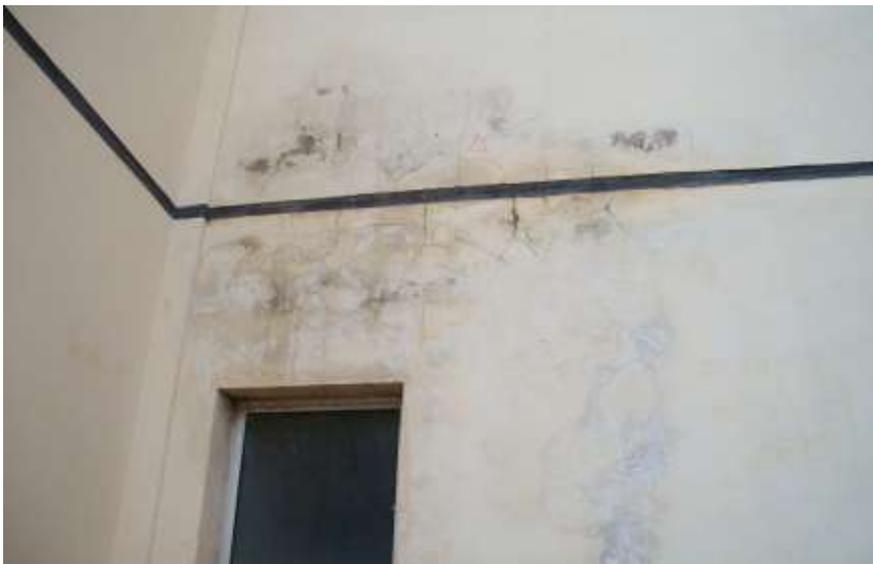
Para estas manifestações de fissuras acompanhadas por manchas brancas de eflorescências, estas ocorreram na fachada oeste do bloco, entre o apartamento térreo e 1º pavimento, estas foram formadas por nessa área haver umidade constante devido às infiltrações nos banheiros ocasionadas pelo mau uso e impermeabilização mal executada do 1º pavimento, como indicada na figura 21. Para o mecanismo de formação da fissura segundo Thomaz (1989), com o aumento do teor de umidade os elementos que integram a construção produzem uma expansão, com essas tensões internas gera as fissuras de origem higroscópica. A água em excesso tenderá a evaporar-se, provocando uma contração do material.

Figura 21 - Fissura por movimentações Higroscópicas.

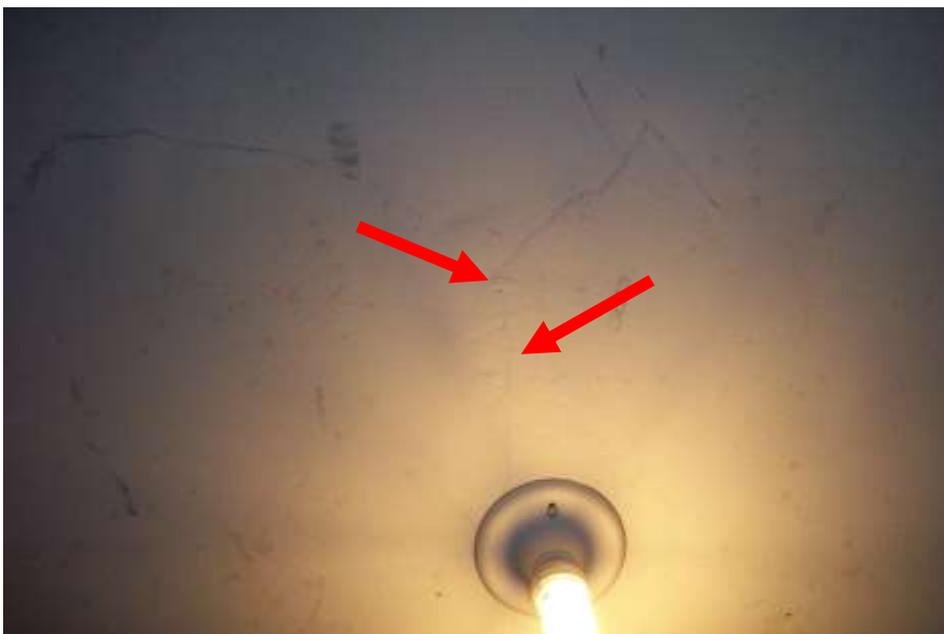
Ainda de acordo com Thomaz (1996), as mudanças higroscópicas ocasionam modificações nas dimensões dos materiais que integram os elementos e componentes da construção, com o aumento da umidade, há uma expansão do material e com a redução ocorre ao contrário.

Figura 22 - Fissuras por propriedades Higroscópicas dos materiais de construção.

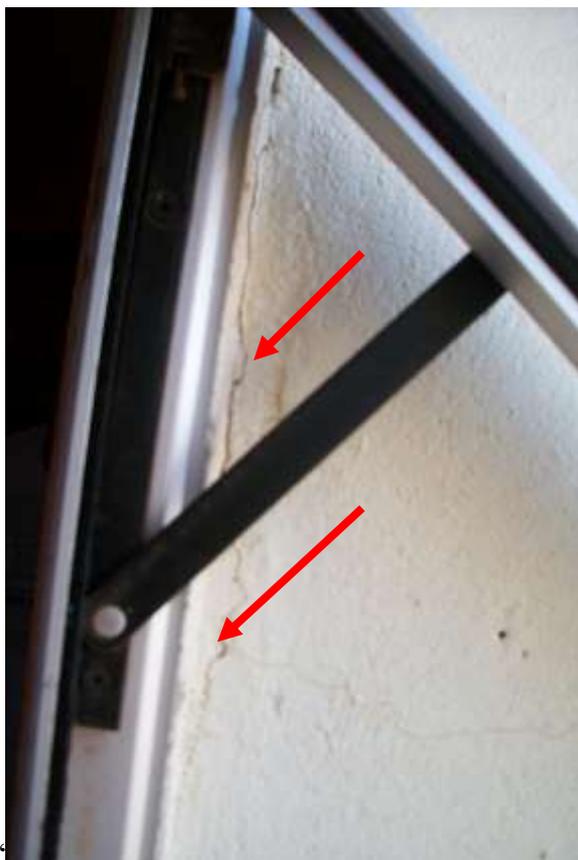
Para Thomaz (1989), os fatores que acarretam o destacamento das esquadrias é mal aderência entre argamassa e componentes da alvenaria, tipo de junta adotada e módulo de deformação dos materiais em contato.

Figura 23 - Fissura devido à má ligação dos materiais.

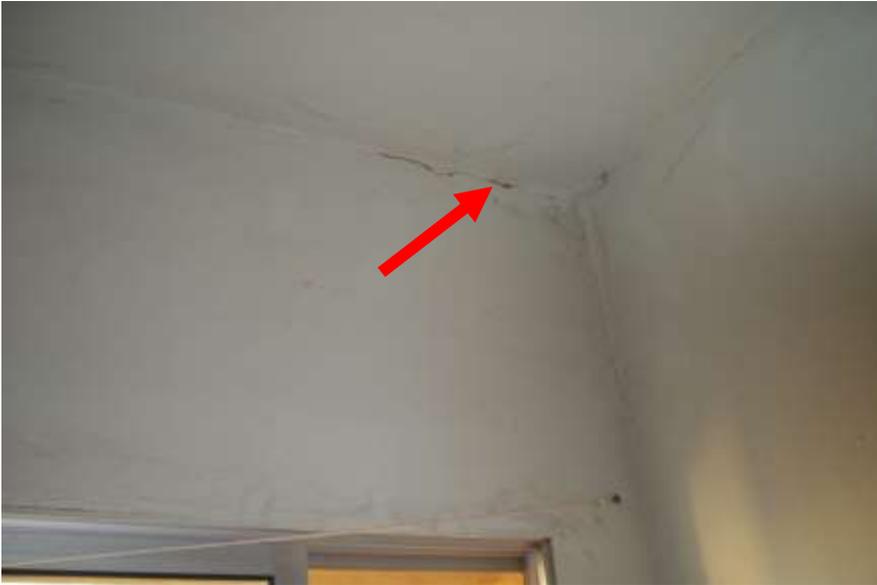
Figura 24 - Fissuras por movimentações térmicas.

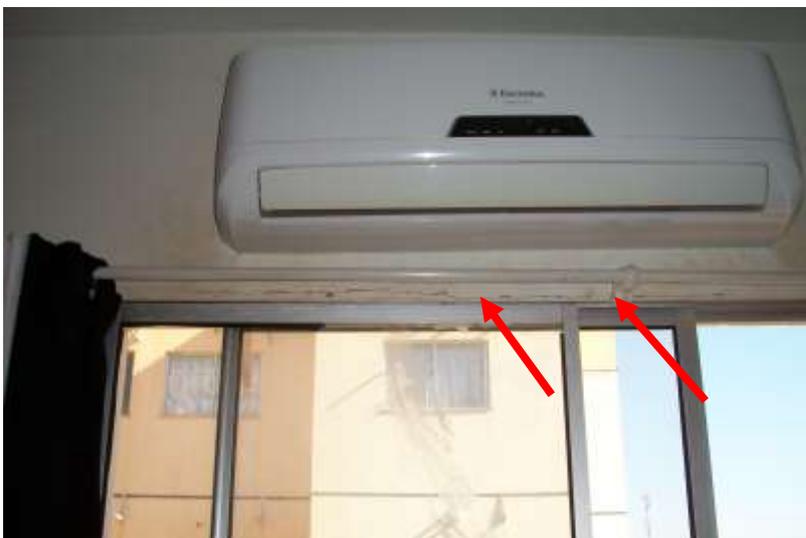
Outra fissura ocasionada por variação térmica pode ser visto na figura 25, onde a presença de aberturas nas paredes propicia o aparecimento destas devido à região ser naturalmente enfraquecida. Essa fissuração em contorno da esquadria ocorreu em parede de fachada sul com grande insolação.

Figura 25 - Fissura em torno da esquadria.

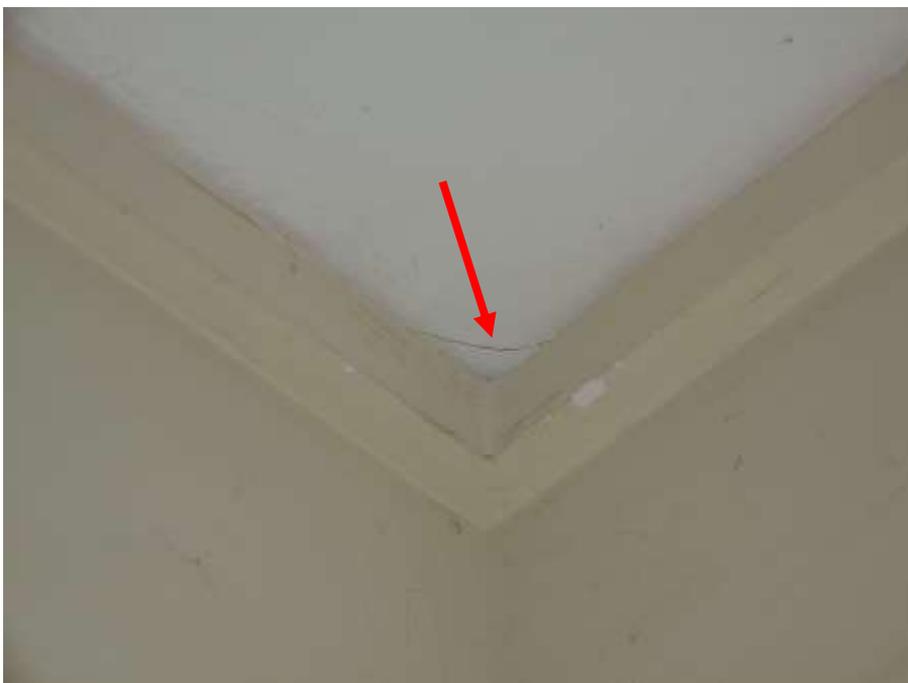
Figura 26 - Fissuras por movimentações higroscópica.

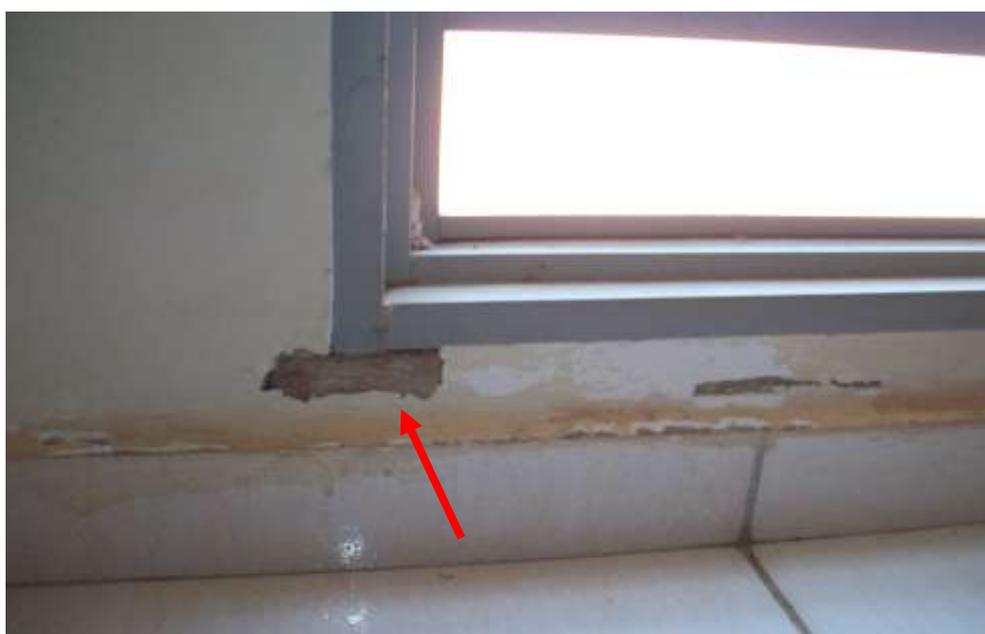
Figura 27 - Fissura na contra verga da janela.

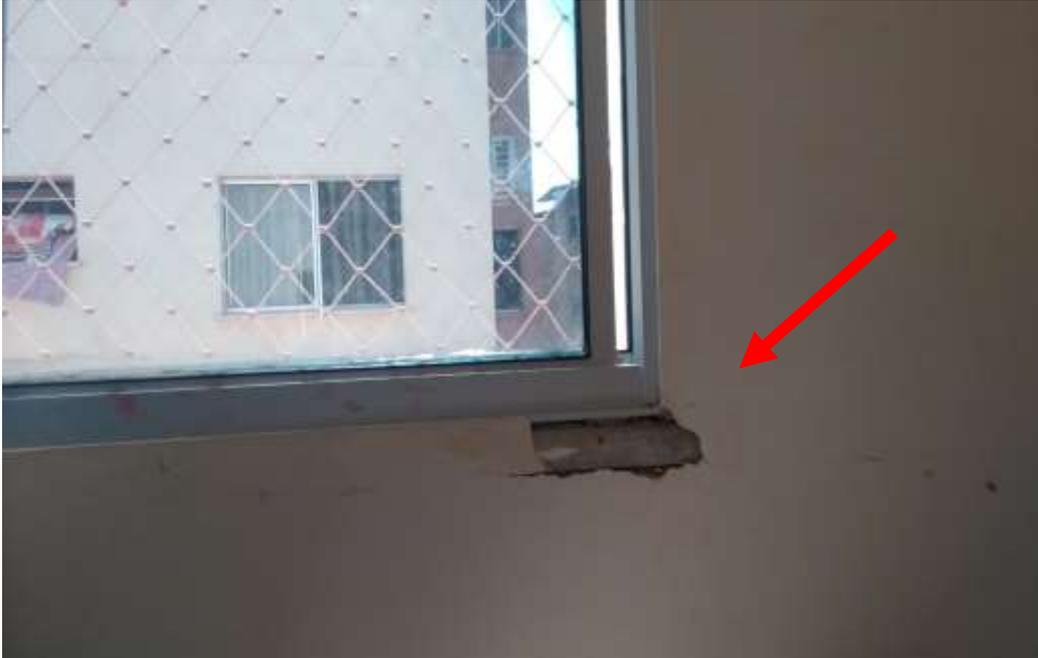
Figura 28 - Falta de aderência entre a contra verga e esquadria.

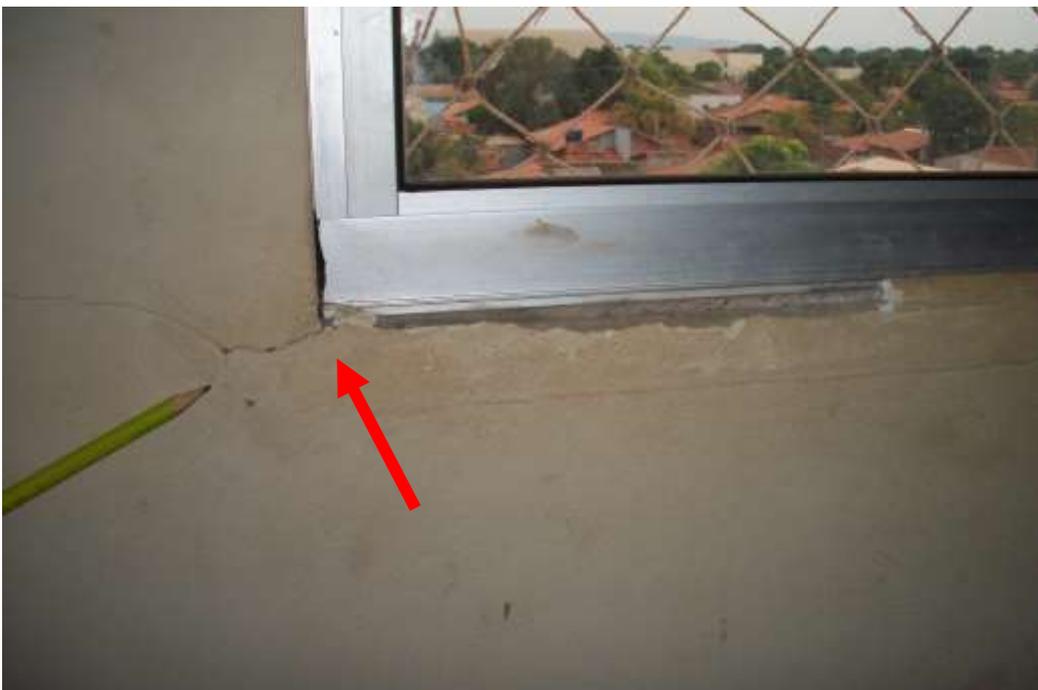
Figura 29 - Fissura inclinada na abertura

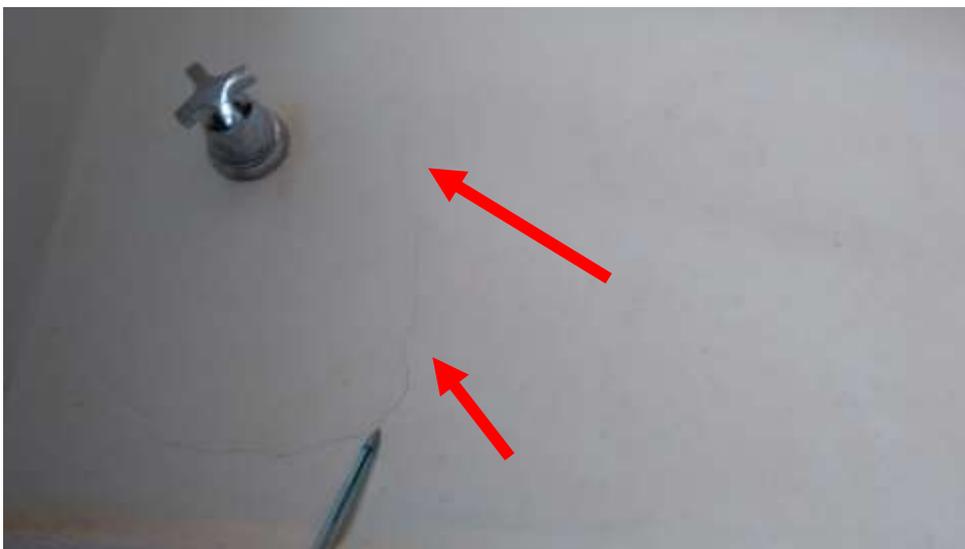
Figura 30 - Fissura devido a retração higrotérmica dos materiais no shafts do banheiro

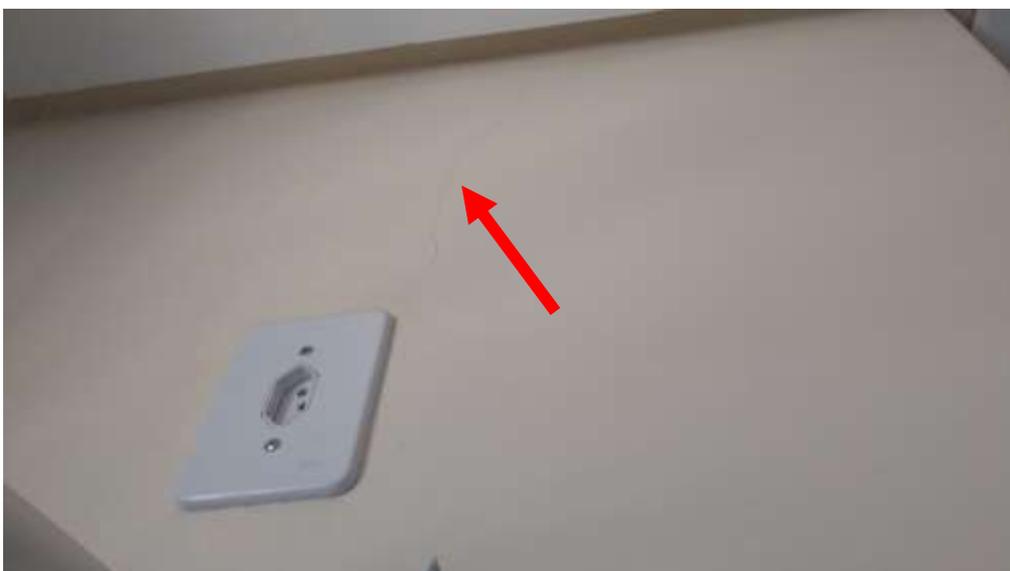
Figura 31 - Fissura por embutimento de conduíte.

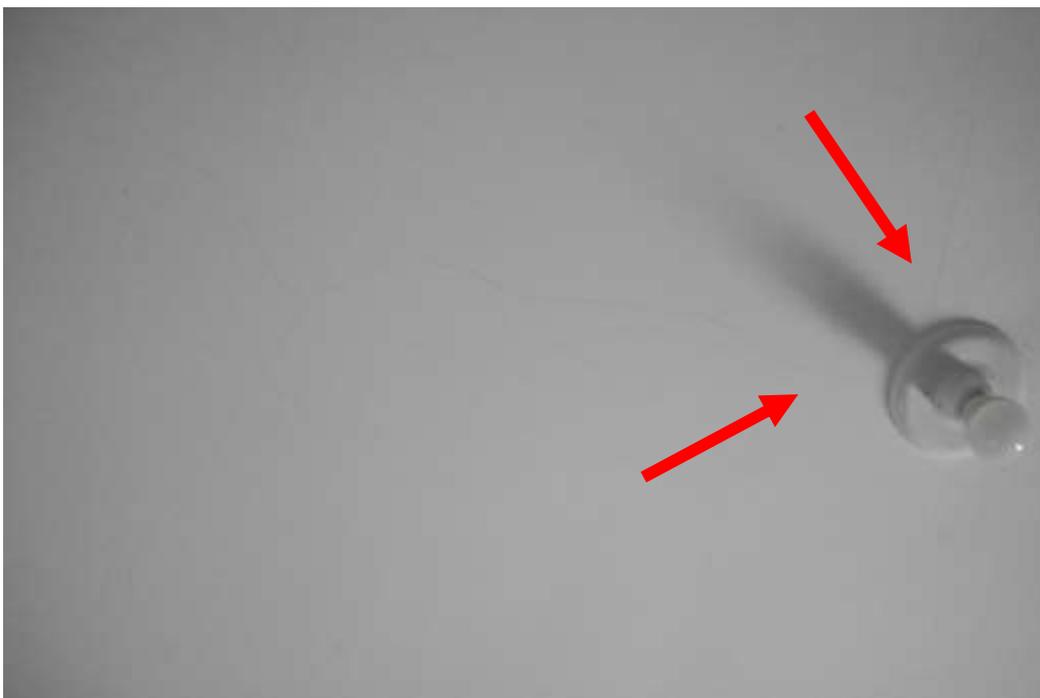
Figura 32 -Fissura próximo a luminária.
