ESTUDO DAS MANIFESTAÇÕES PATOLÓGICAS CONTIDAS EM UM TRECHO DO  
PAVIMENTO DA AVENIDA L0 25 EM PALMAS - TO

Trabalho de Conclusão de Curso (TCC) II elaborado e apresentado como requisito parcial para a obtenção do título de bacharel em Engenharia Civil pelo Centro Universitário Luterano de Palmas (CEULP/ULBRA).

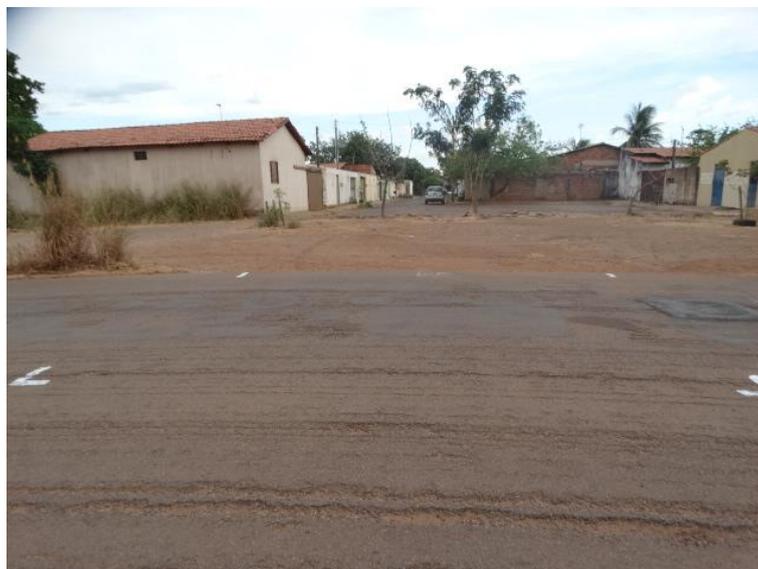
De acordo com Bernucci *et al.* (2008), o desgaste pode ser provocado por falhas de adesividade ligante-agregado; presença de água aprisionada e sobrepressão em vazios da camada de revestimento gerando descolamento de ligante; problemas de dosagem – deficiência no teor de ligante; falhas de bico na aplicação do tratamento superficial; problemas executivos ou de projeto de misturas – segregação de massa asfáltica; e seleção deficiente de agregados – problemas de adesividade somados à potencialidade de polimento das superfícies dos agregados pela ação dos pneus de veículos.

Figura 20 – Estação 35 apresenta defeitos no revestimento asfáltico dos tipos: panela, remendo e desgaste, além disso há ausência de meio fio.

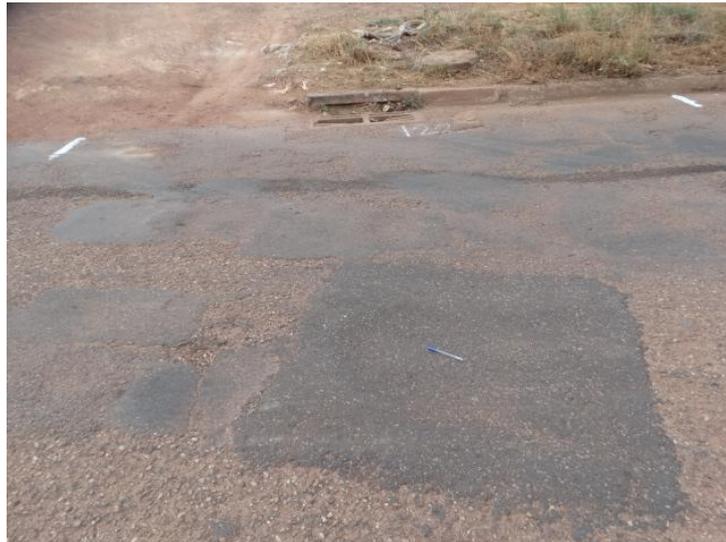
A figura 21 apresenta grande quantidade de remendos mal executados, que demonstram falta de técnica adequada para o reparo, formando solevamentos na estação 22. Segundo Bernucci *et al.* (2008), apesar de ser uma atividade de conservação, o remendo é considerado um defeito por apontar um local de fragilidade do revestimento e por provocar danos ao conforto ao rolamento.

Figura 21 - Estação 22 apresenta defeitos no revestimento asfáltico dos tipos: remendo e desgaste, além disso o meio fio está deteriorado.

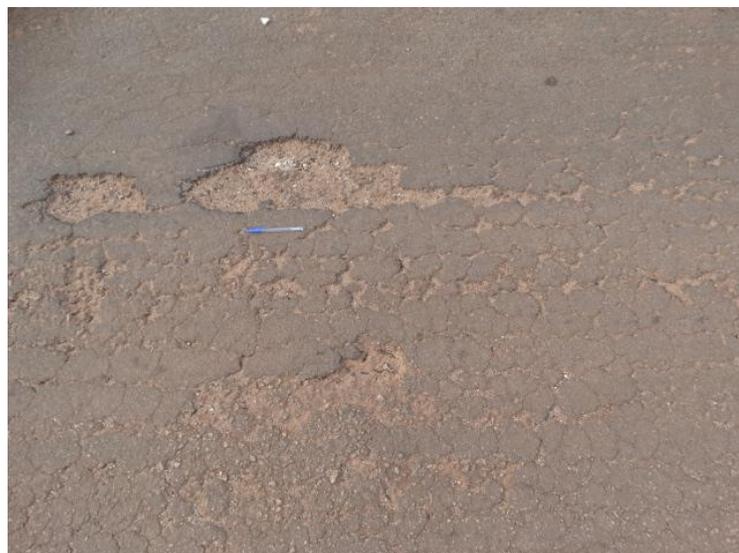
A figura 22 apresenta o início da formação de panelas, defeito que pode ser oriundo de várias causas, mas que neste caso originou-se em decorrência da formação de trincas tipo couro de jacaré combinadas com a ação do tráfego e intempéries e com isso foi removida apenas a camada de revestimento.

Figura 22 – Trecho da estação 10 que apresenta desgaste, panelas e trincas tipo couro de jacaré.

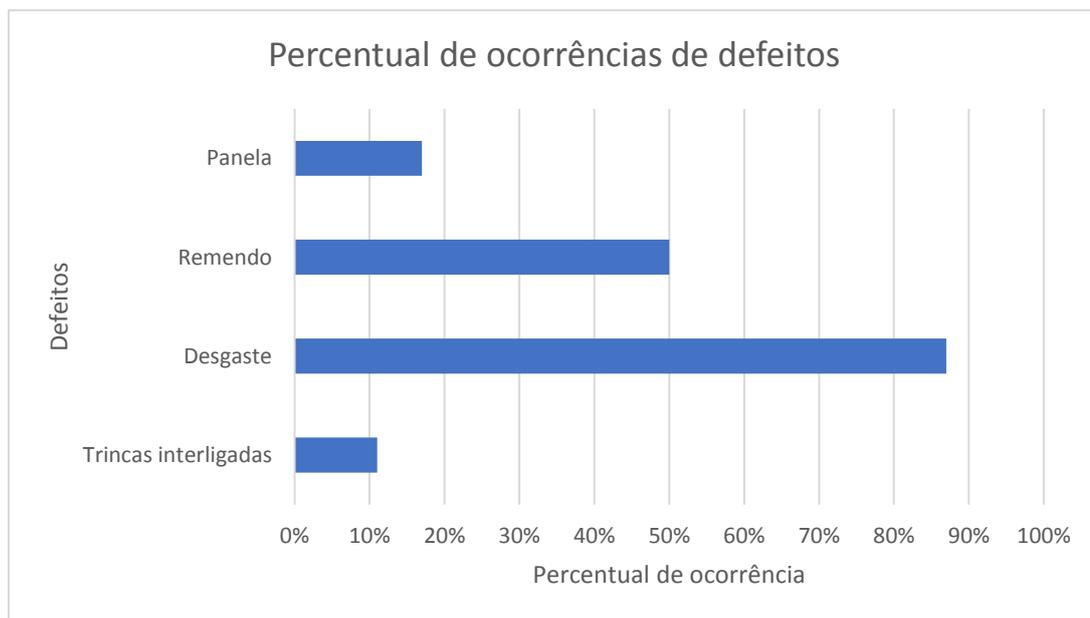
Figura 23 – Gráfico comparativo entre os defeitos mais recorrentes constatados no trecho analisado.

A realização da avaliação objetiva da superfície do pavimento da Avenida LO 25 se deu no mês de agosto de 2018 e possibilitou a identificação dos principais defeitos ali contidos, dentre eles o desgaste teve maior destaque por estar presente em 87 % das estações verificadas.

Tendo em vista que o trecho analisado não foi verificado do ponto de vista estrutural, mas sim funcional, podemos destacar que o primeiro passo para solucionar os problemas identificados no levantamento é aplicar as técnicas de restauração pontuais necessárias para a correção de cada defeito constatado em particular, conforme especifica o item 2.6. Em seguida, deve ser feita a varredura e limpeza da pista, a imprimação e logo após a aplicação da pintura de ligação.

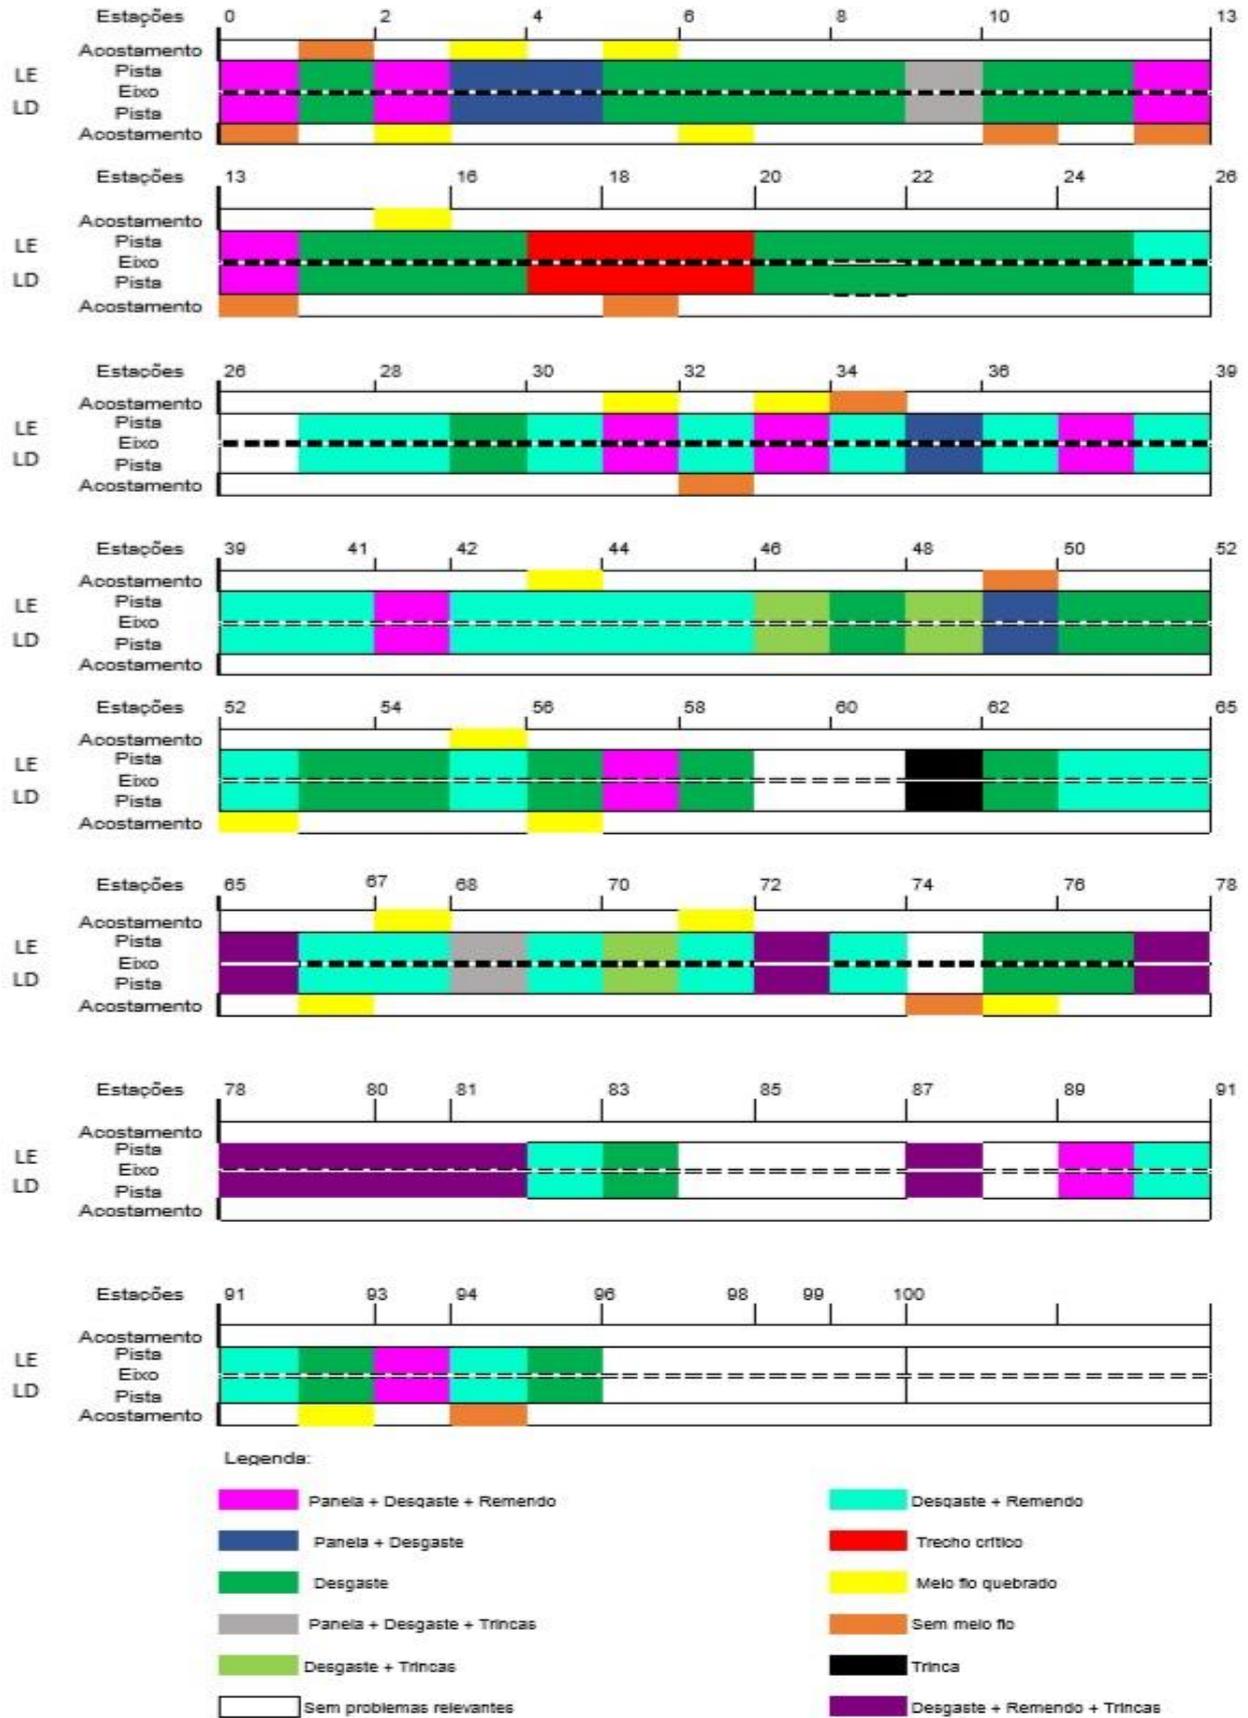
Figura 24 – Diagrama unifilar de defeitos localizados por estação.

A figura 24 apresenta o diagrama unifilar de defeitos localizados por estação que expõe, para melhor compreensão, o mapeamento dos problemas pontuais de cada estação ao longo da Avenida.
