ESTUDO DE PATOLOGIA EM PAVIMENTO FLEXÍVEL NA RODOVIA TO 070 ENTRE
O DISTRITO DE PINHEIRÓPOLIS À BREJINHO DE NAZARÉ - TO

Trabalho de Conclusão de Curso (TCC) II elaborado e apresentado como requisito para obtenção do título de bacharel em Engenharia Civil pelo Centro Universitário Luterano de Palmas (CEULP/ULBRA)
Orientador: Prof. Esp. Fernando Moreno Suarte Júnior.

ESTUDO DE PATOLOGIA EM PAVIMENTO FLEXÍVEL NA RODOVIA TO 070 ENTRE O DISTRITO DE PINHEIRÓPOLIS A BREJINHO DE NAZARÉ - TO

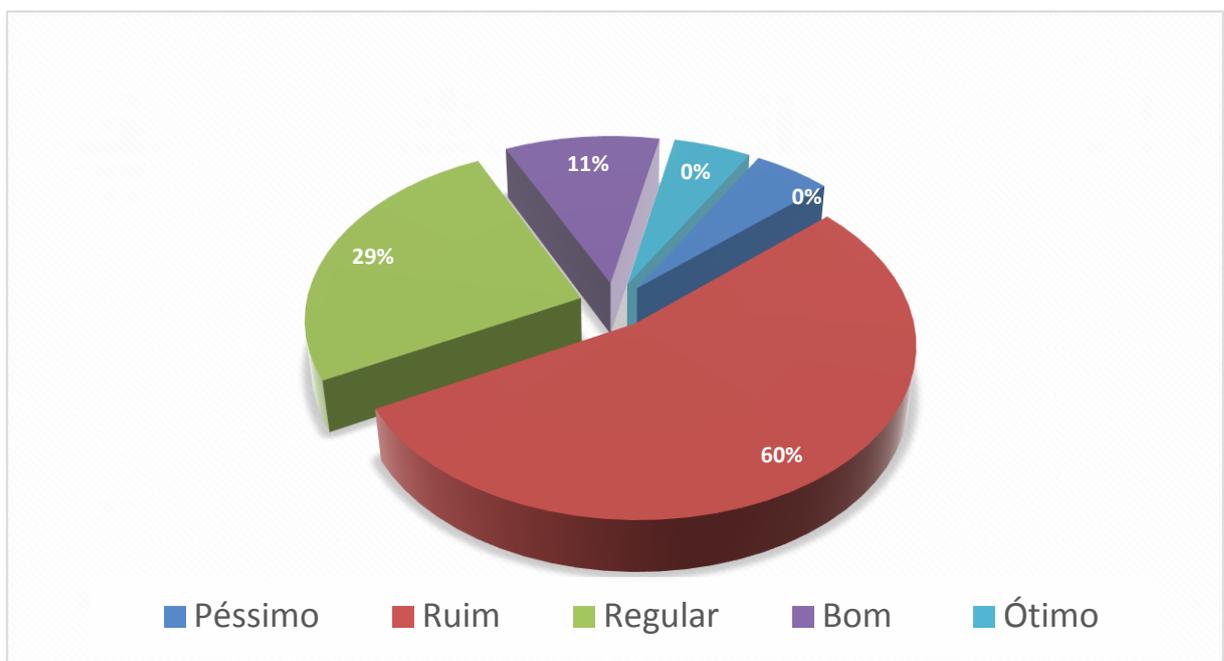
Gráfico 1.2 – Percentual dos Trechos x Qualificação

O percentual de trechos considerados de acordo a sua qualificação da metodologia do LVC, são apresentados a seguir no Gráfico 8:

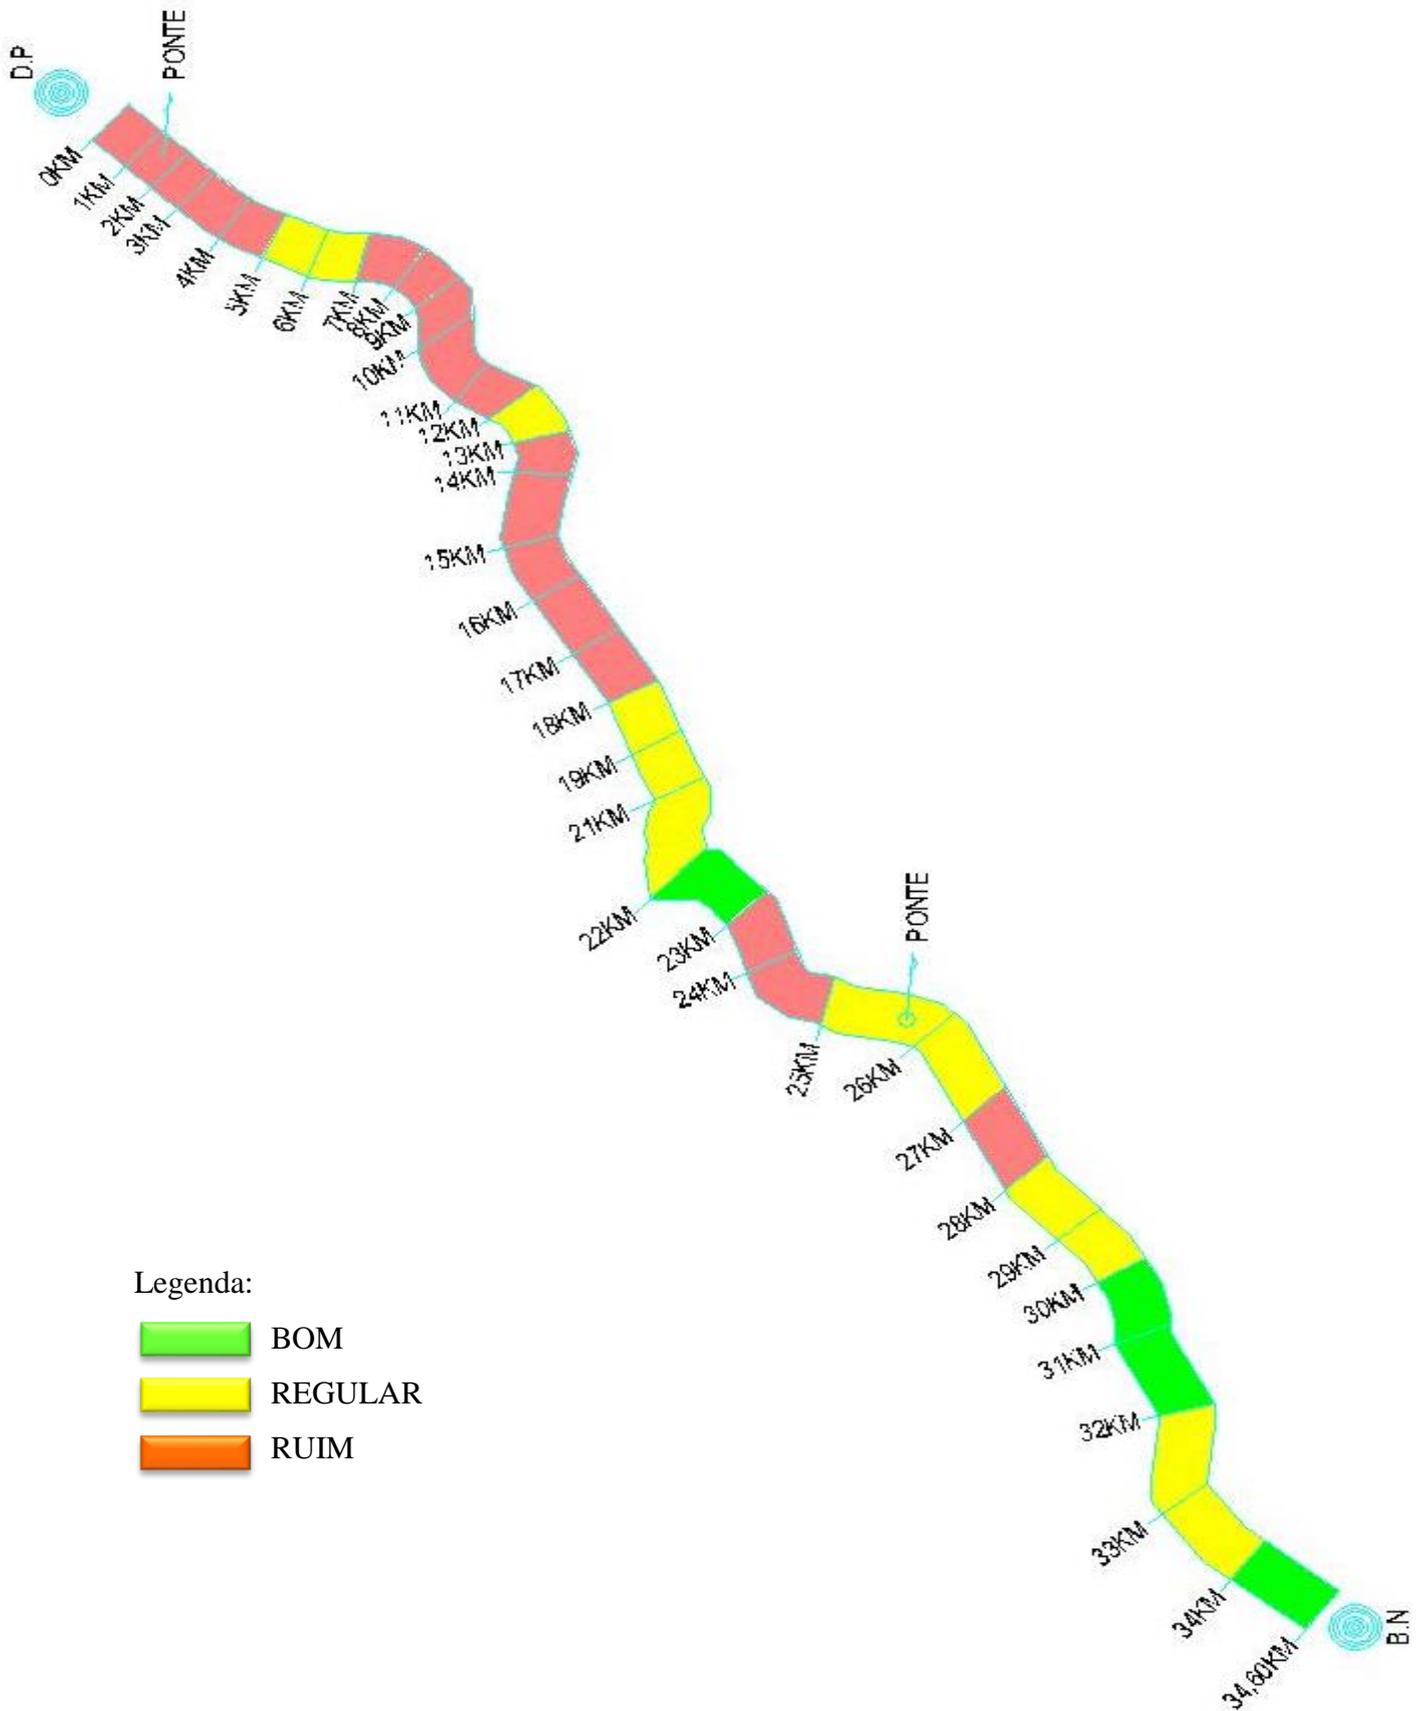
Figura 3.5 – Mapa das Patologias

Com os resultados do Percentual do Pavimento foi gerado um mapa das Patologias para analisar visualmente a situação do pavimento em analise.

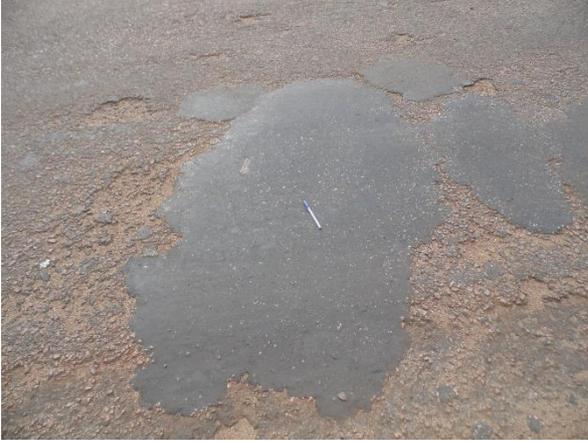
FOTO 001

Remendos

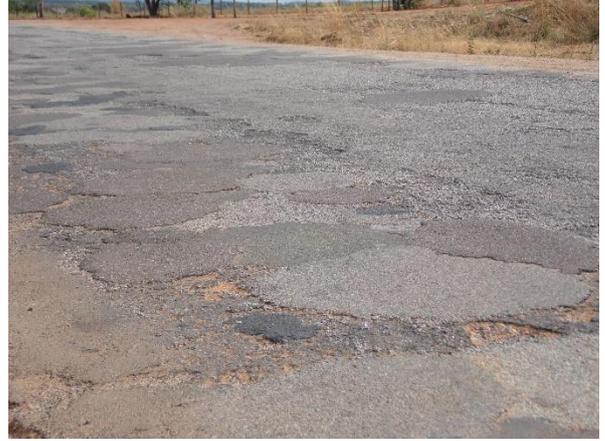
FOTO 002

Remendos e Panelas

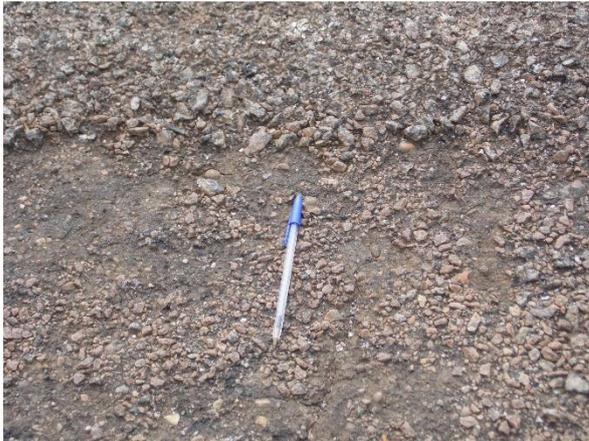
FOTO 003

Desgaste do pavimento

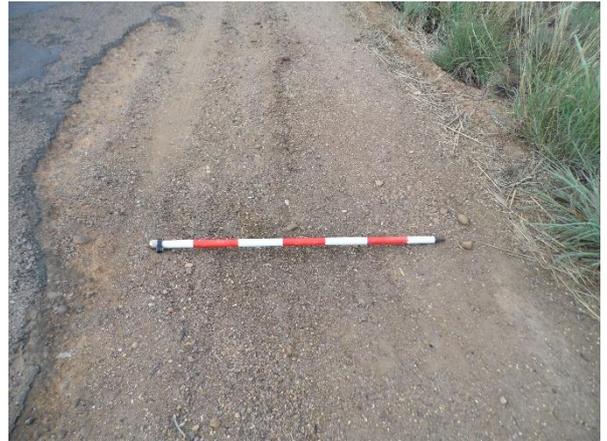
FOTO 004

Desgaste Acentuado Acostamento

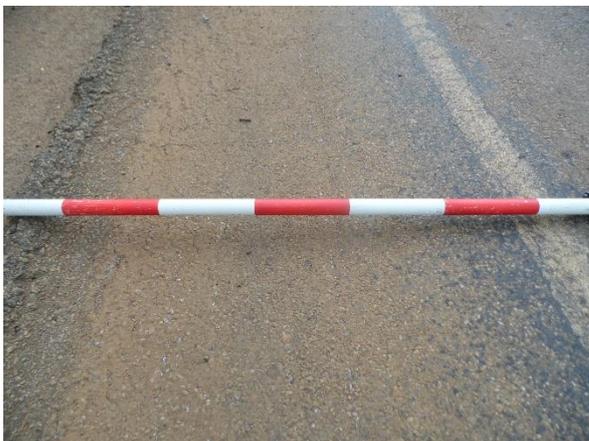
FOTO 005

Afundamento 2,5 cm

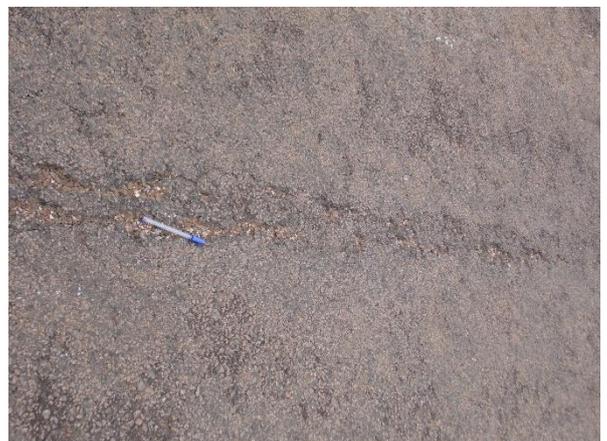
FOTO 006

Trincas 6 cm

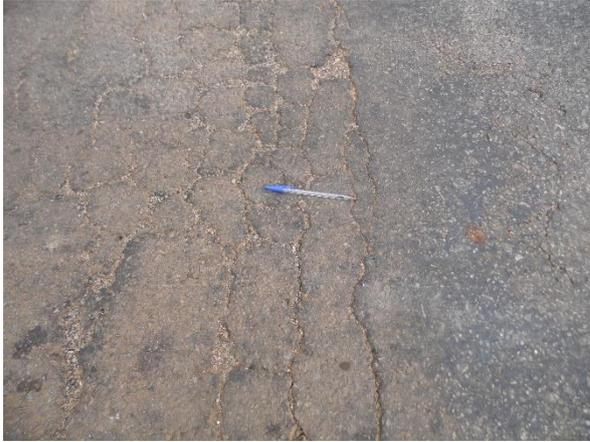
FOTO 007

Trinca Couro de Jacaré

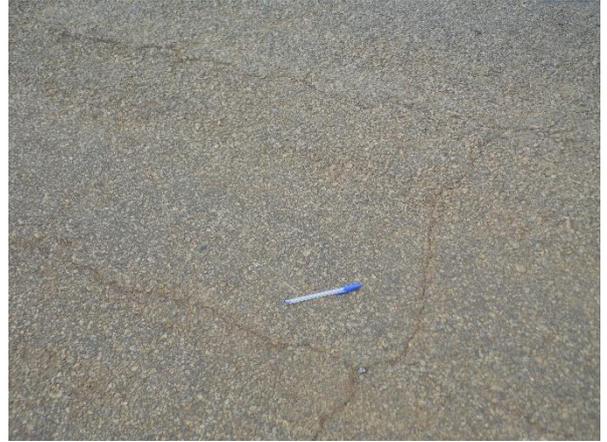
FOTO 008

Trinca em Bloco

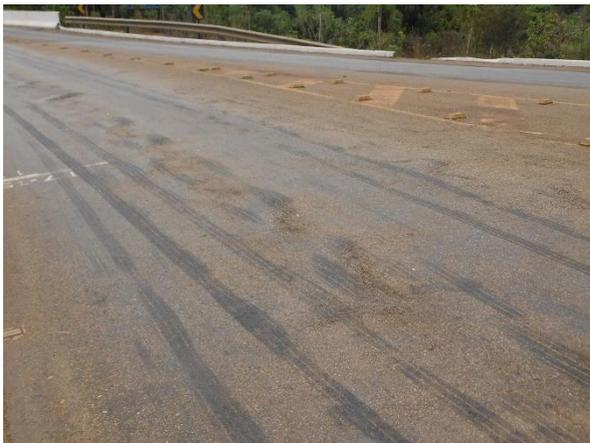
FOTO 009

Ondulações

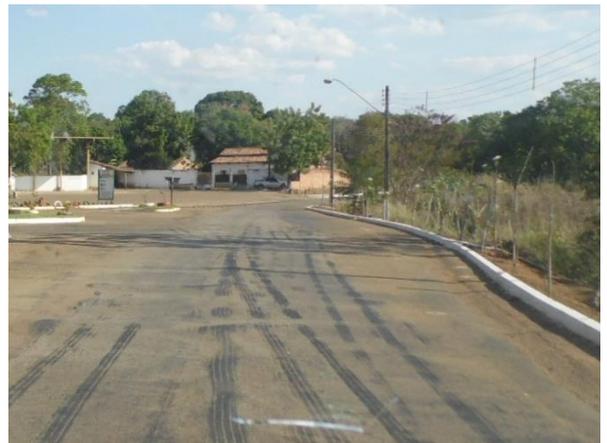
FOTO 010

Ondulações
