AVALIAÇÃO DE MANIFESTAÇÕES PATOLÓGICAS EM  
PAVIMENTO ASFÁLTICO: Análise da avenida LO 07 no município de Palmas-TO

Trabalho de Conclusão de Curso (TCC) II elaborado e apresentado como requisito parcial para obtenção do título de bacharel em Engenharia Civil pelo Centro Universitário Luterano de Palmas (CEULP/ULBRA). Orientador: Prof. Esp. Euzir Pinto Chagas.

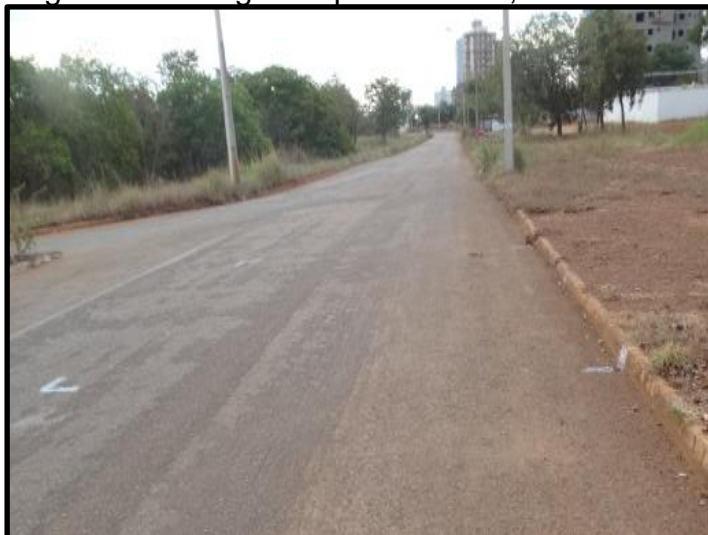
Figura 31 - Imagem representativa, sem defeitos

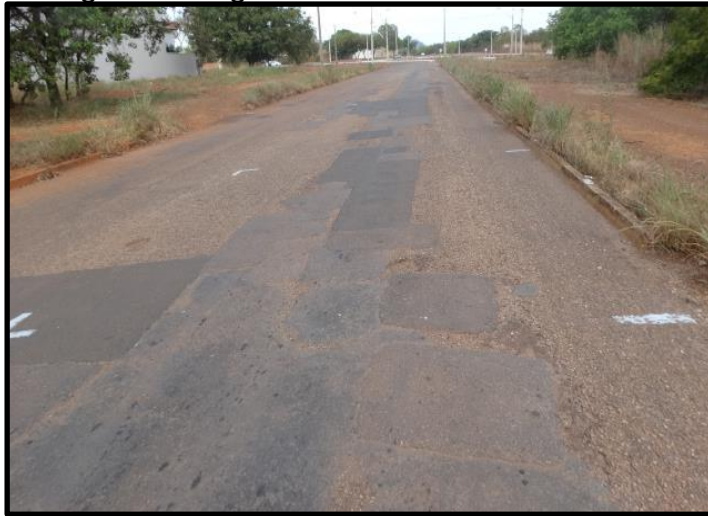
Figura 32- Imagem de seguimento da avenida com muitos remendos

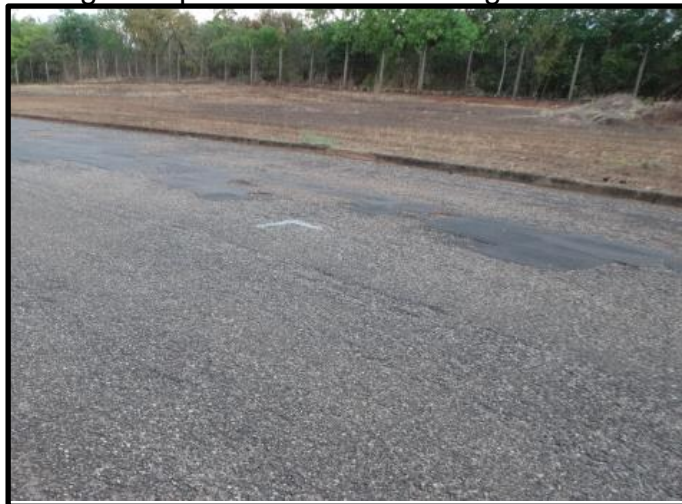
Figura 33- Imagem representativa com desgaste remendo e panela

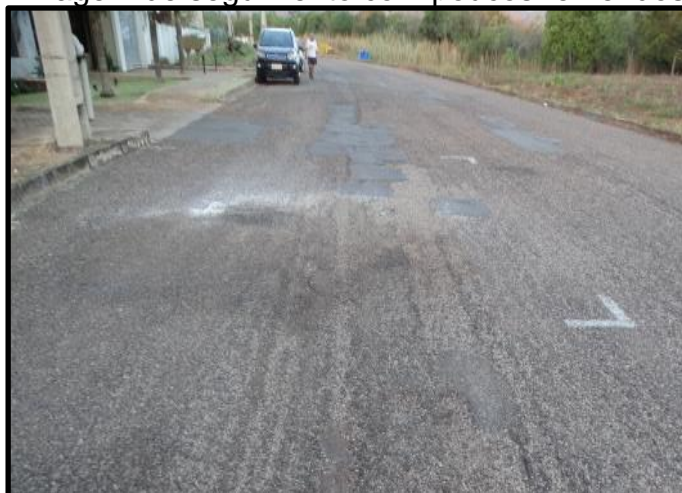
Figura 34- Imagem de seguimento com poucos remendos e desgaste

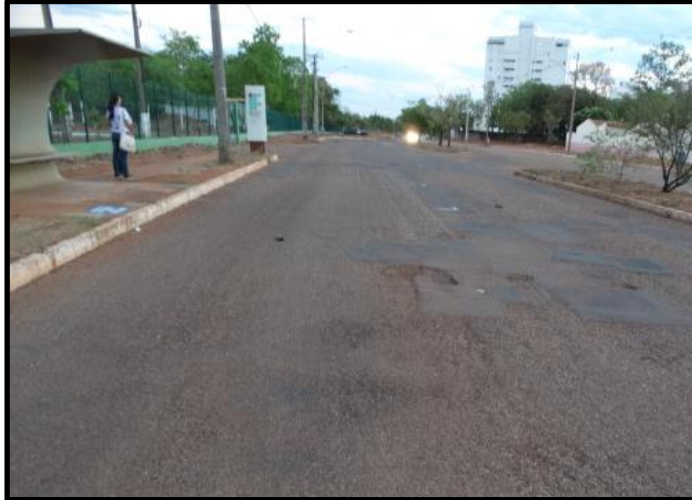
Figura 35 - Imagem de seguimento com muitas panelas e remendos

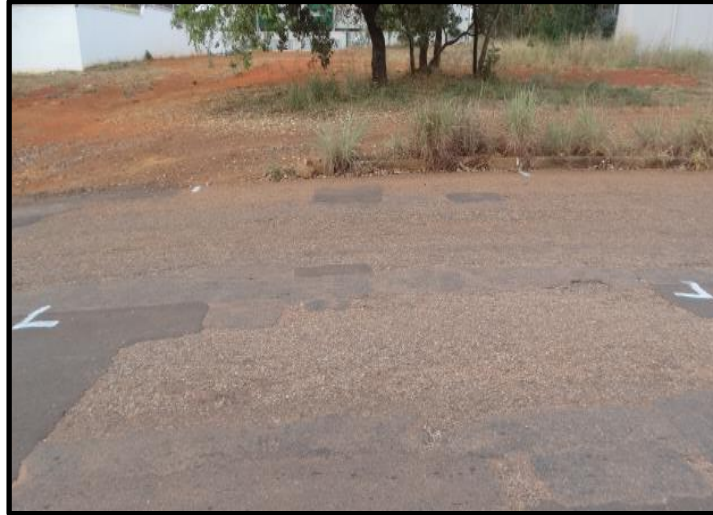
A figura 37 é da estação 14, demonstrando a ocorrência de uma grande quantidade de remendos, desgaste e algumas panelas, que foram os defeitos com maior relevância encontradas em uma mesma estação.

Figura 37– Imagens de estação com desgaste, panelas e remendos

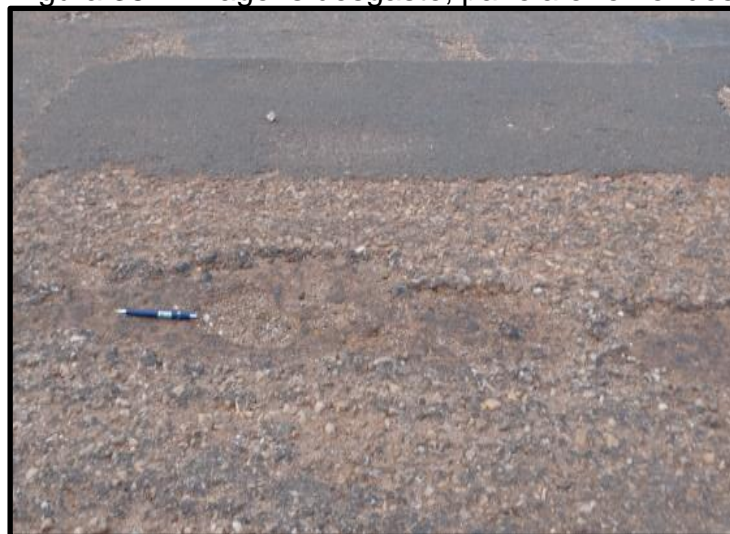
As figuras 38 e 39 demonstram defeitos encontrados nas estações ilustrados de uma forma mais detalhada. Na primeira figura verificou-se panelas, remendos e desgaste, sendo que aparentemente o desgaste foi o causador das demais manifestações patológicas. Na segunda, observou-se um afundamento localizado contínuo que está iniciando um processo de trincas no pavimento.

Figura 38 – Imagens desgaste, panela e remendos

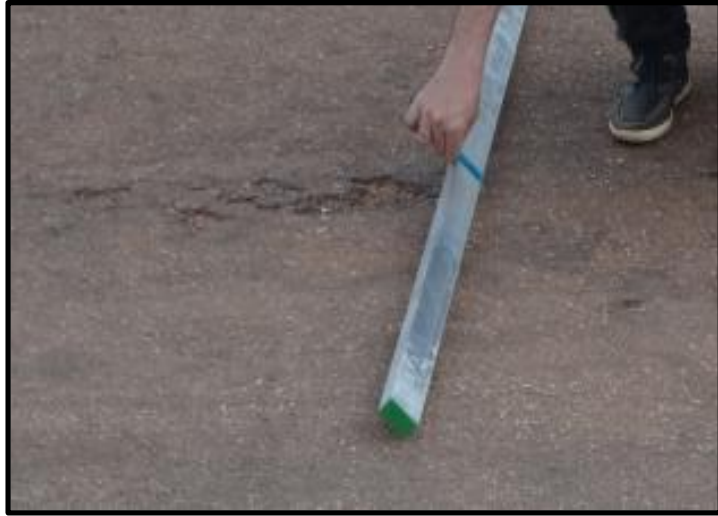
Figura 39 – Imagens de estação com trilho de rodas

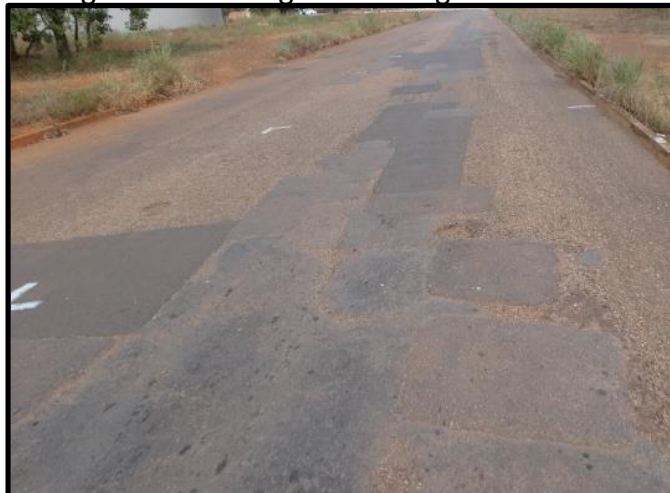
Verificou-se que entre as estações 14 e 18, uma extensão de aproximadamente 80 m, a concentração mais elevada desses defeitos levaram a um comprometimento substancial do pavimento, demonstrado através das figuras 40.

Figura 40 – Imagens de segmento crítico

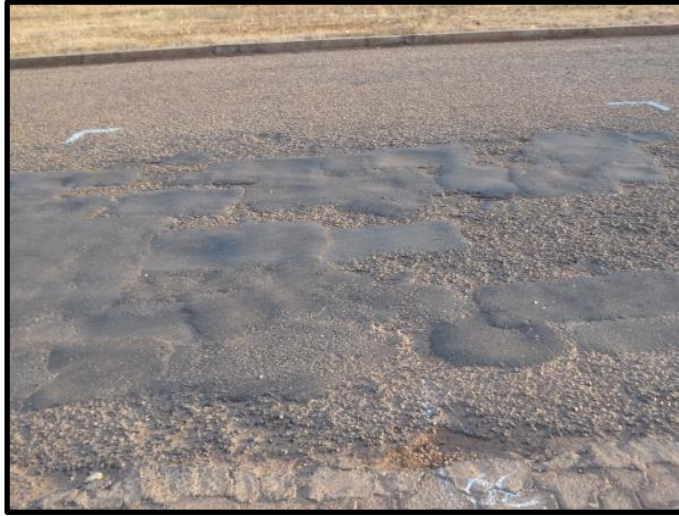
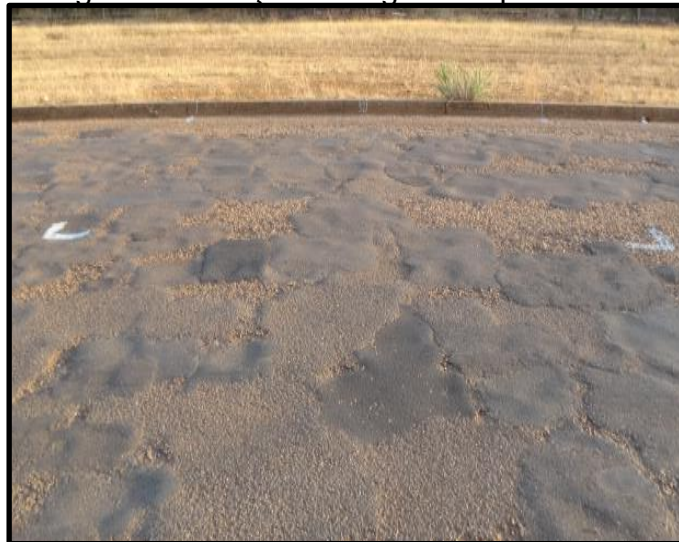
As figuras 41 e 42 são das estações 30 e 33. Elas caracterizam estações com grande quantidade de defeitos como: desgaste remendo e panelas, em uma mesma estação comprometendo a estrutura do pavimento.

Figura 41 – Imagem de estação com grande quantidade de remendos

Figura 42 – Imagem de estação com grande quantidade de remendos

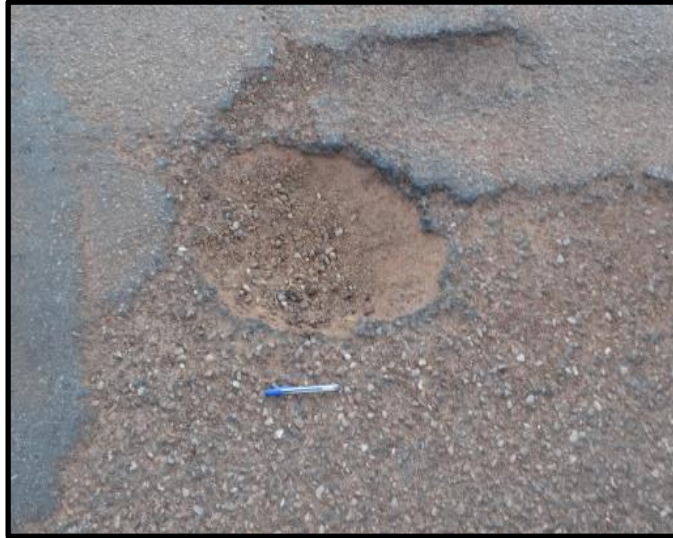
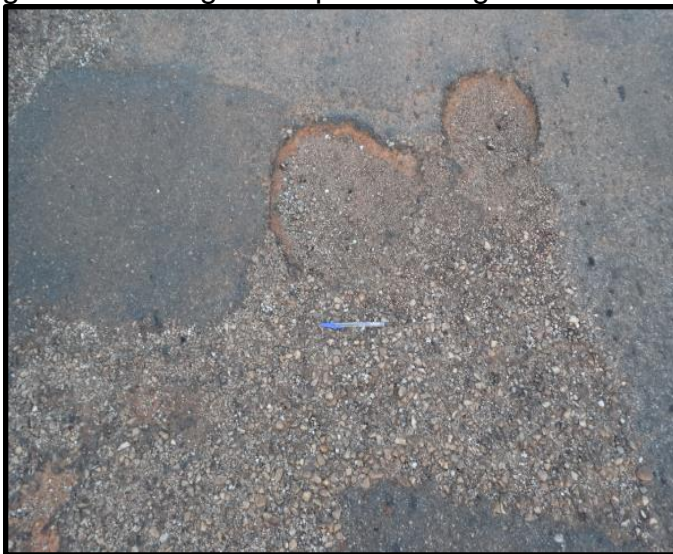
As figuras 43 e 44 demonstram defeitos: panelas, remendos e desgaste encontrados nas estações em grande quantidade das estações, ilustrados de uma forma mais detalhada.

Figura 43 – Imagem de panela desgaste e remendo

Figura 44 – Imagem de panela desgaste e remendo

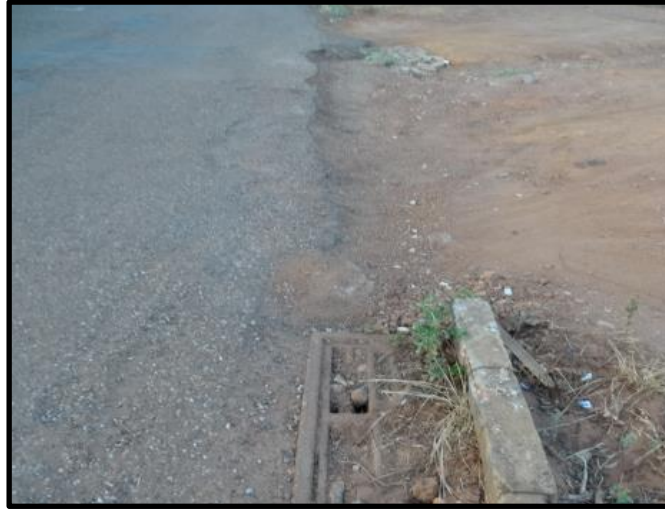
As figuras 45 e 46 são exemplos de outros problemas encontrados no trecho. A falta de meio fio, demonstrado na figura 45 influencia para que ocorra erosão na lateral da pista, rompe o pavimento e por consequência, o solo escoado entope o sistema de drenagem, conforme figura 46. Tal problema está ocorrendo entre a estação 67 e a 68.

Figura 45 – Imagem erosão por falta de meio fio

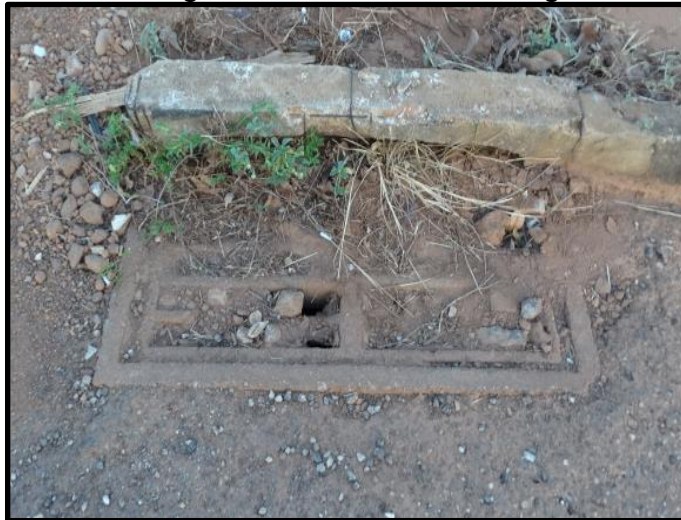
Figura 46 – Imagem de sistema de drenagem obstruída

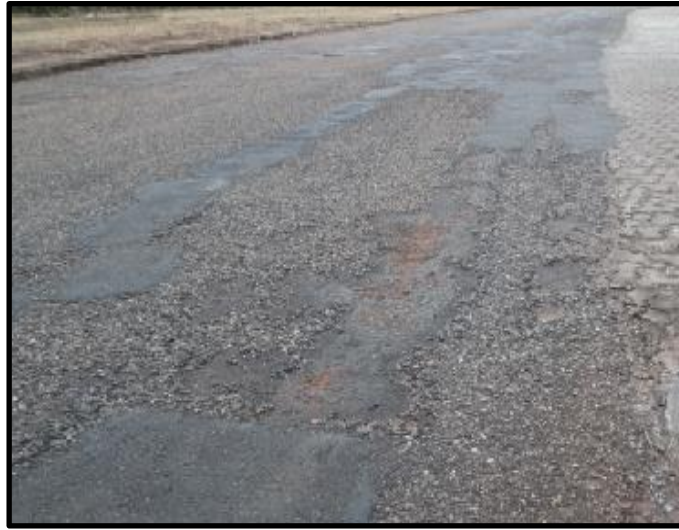
A figura 47 representa um seguimento da avenida de aproximadamente 80 m de extensão, entre as estações 30 e 34, onde a concentração mais elevada dos defeitos, principalmente: desgaste e remendos levaram a um comprometimento substancial do pavimento.

Figura 47 – Imagem de trecho crítico com grande quantidade de desgaste, panelas e remendos

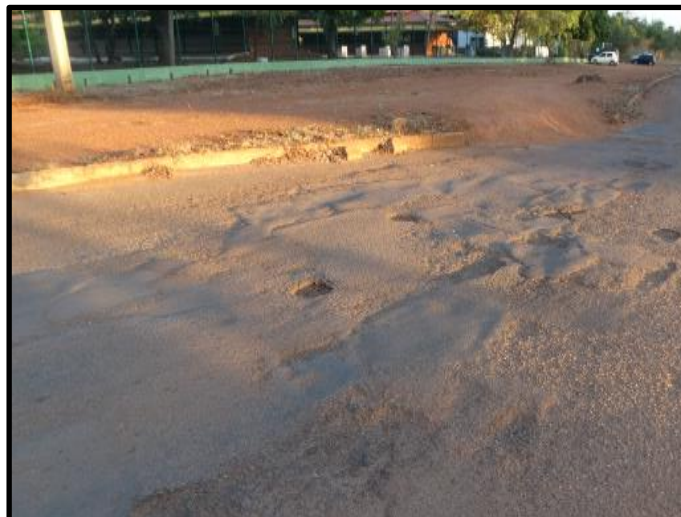
As figuras 48 representa um outro seguimento da avenida, de aproximadamente 50 m de extensão, próxima as estação 75 e 76, onde a concentração mais elevada do defeitos, principalmente: desgaste, remendos e panelas, levaram a um comprometimento substancial do pavimento.

Figura 48 – Imagem de trecho crítico com grande quantidade de panelas desgaste e remendos
