## 4.2 Inspeção dos segmentos selecionados e investigação de deficiências

Levando em consideração os critérios adotados foram selecionados 9 (nove) segmentos para a realização das vistorias em campo. A seguir é apresentada a identificação de cada um desses segmentos:

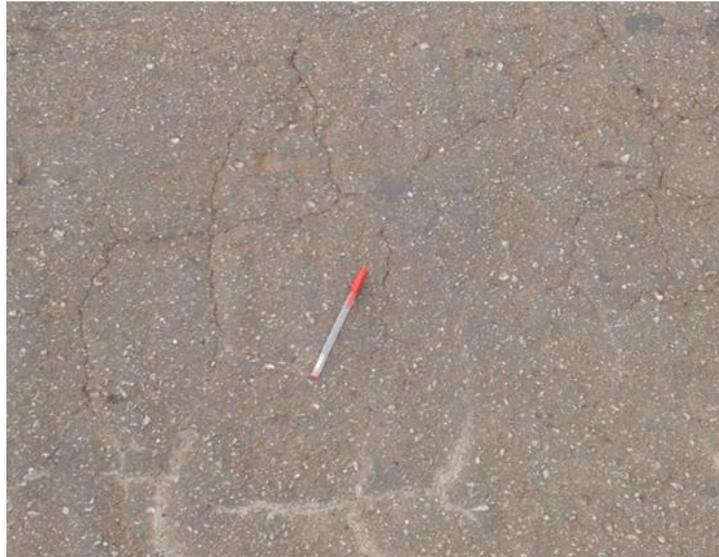
Em relação as condições do pavimento foi verificado apenas a existência de remendos e de pequenas manifestações patológicas na superfície, como trincas interligadas (ver Figura 29). Existem linhas demarcadoras das faixas de rolamento ao longo de todo o segmento e o uso de tachas refletivas nessas linhas, mas em alguns trechos é possível visualizar a sinalização horizontal desbotada (Ver Figura 30 e Figura 31). As características mais deficientes estão relacionadas à “Curvas” e “Laterais da Via”, devido aos acessos ao comércio lindeiro, sendo necessário uma moderada redução de velocidade.

**Figura 29 - Trincas Interligadas no pavimento**

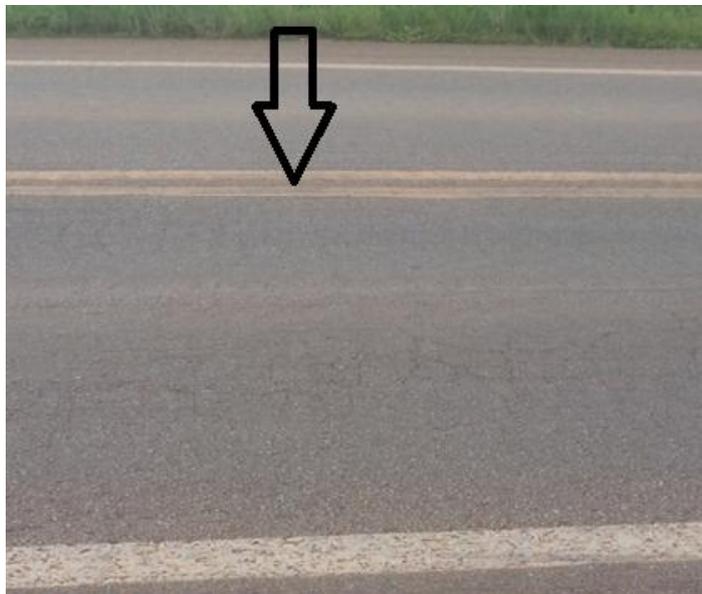
**Figura 30 - Sinalização Horizontal desbotada**

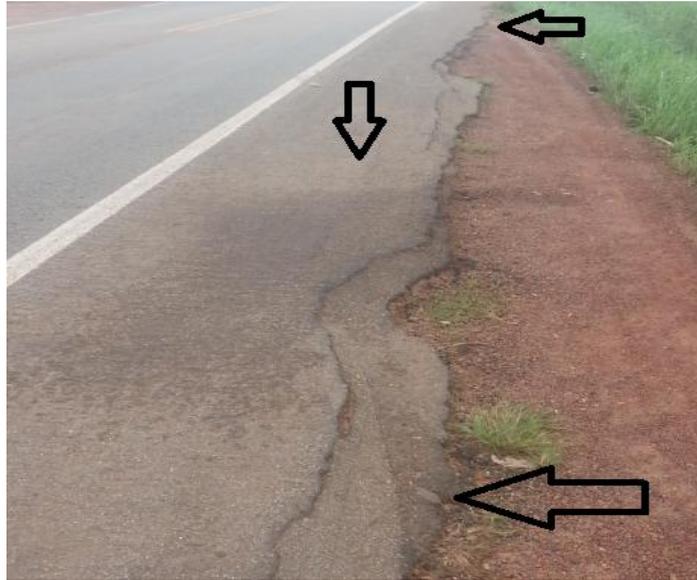
Nesse acesso não existe pista de aceleração e desaceleração, existindo um grande desnível entre o acostamento pavimentado e o espaço não pavimentado utilizado para o acesso à essa área industrial. A largura do acostamento pavimentado é de 1,20 m (ver Figura 34), onde foram observados algumas manifestações patológicas como afundamento plástico e escorregamento como pode ser verificado nas Figuras 35, 36 e 37.

**Figura 37** - Deformações no pavimento do acostamento

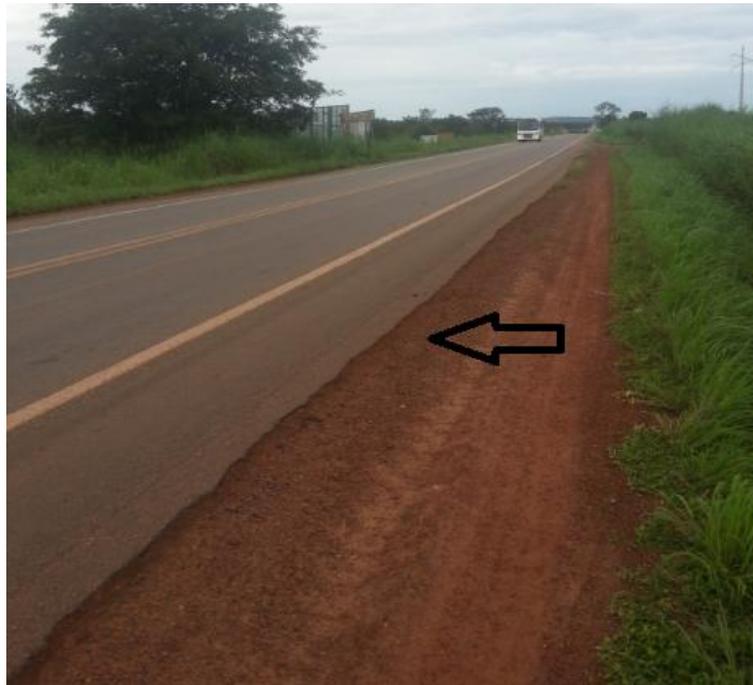
**Figura 38** - Grande desnível entre área pavimentada e não pavimentada

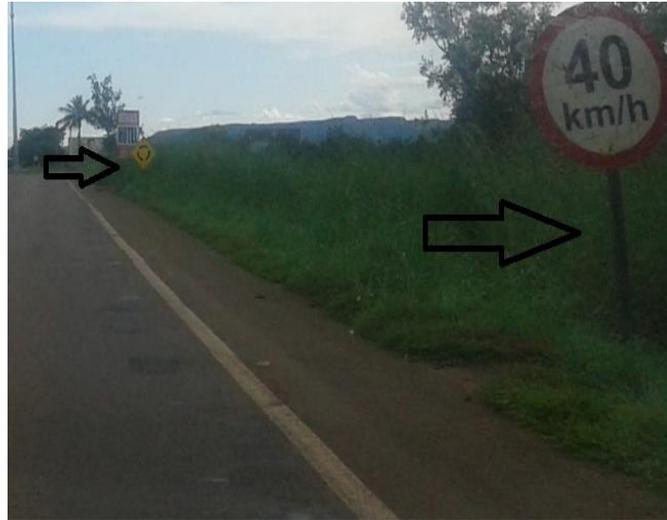
Na transição com a área urbana quando a pista se torna duplicada (sentido à Taquaralto) estão implantadas placas de regulamentação de velocidade máxima permitida e de advertência A-12 (interseção em círculo) alertando a existência do trevo, porém essa placa se encontra à uma distância próxima da interseção

gerando maiores riscos de acidentes (Ver Figura 39). A maior parte da sinalização vertical possui coerência com a realidade da via, a quantidade de placas é adequada, além de ter legibilidade e visibilidade.

**Figura 39 - Placas de regulamentação e advertência**

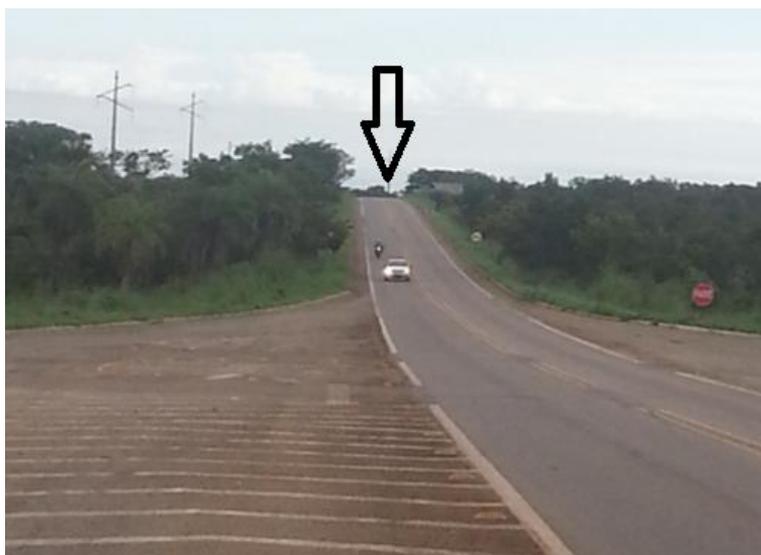
O elemento mais notável desse segmento é a existência da interseção que dá acesso à AGROTINS, que está inserida entre as duas curvas verticais, contribuindo para à limitação de visibilidade, conforme as Figuras 41 e 42. Na verificação do “km 22” observamos que a superfície do pavimento se encontra em boas condições e não existem concentrações de pedestres e ciclistas. As faixas adicionais e canalizações estão com difícil visualização e não existe uma boa iluminação artificial, existindo apenas os elementos refletivos.

**Figura 41 - Curva Vertical 1**

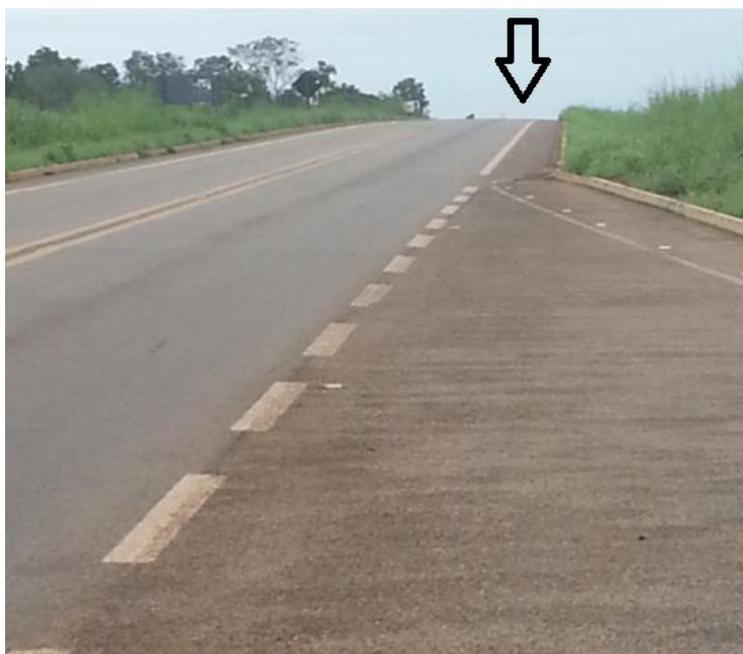
**Figura 42 - Curva Vertical 2**

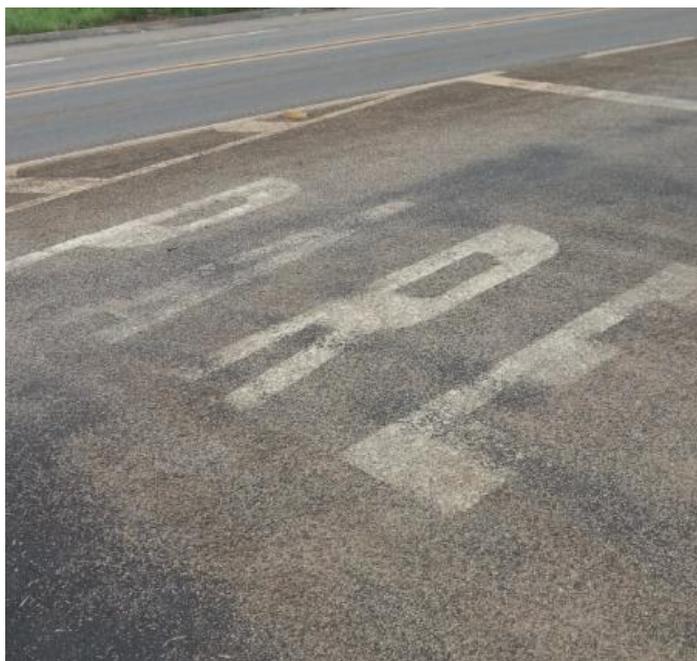
As imagens a seguir apresentam algumas situações observadas nesse segmento na realização das vistorias. A sinalização horizontal e faixas adicionais na interseção estão apagadas (Figura 45) e a sinalização vertical A-7a (via lateral à esquerda) está implantada após à curva vertical e próximo ao trevo, sendo assim prejudicada a sua visualização à uma distância adequada.

**Figura 45** - Sinalização horizontal com visualização prejudicada

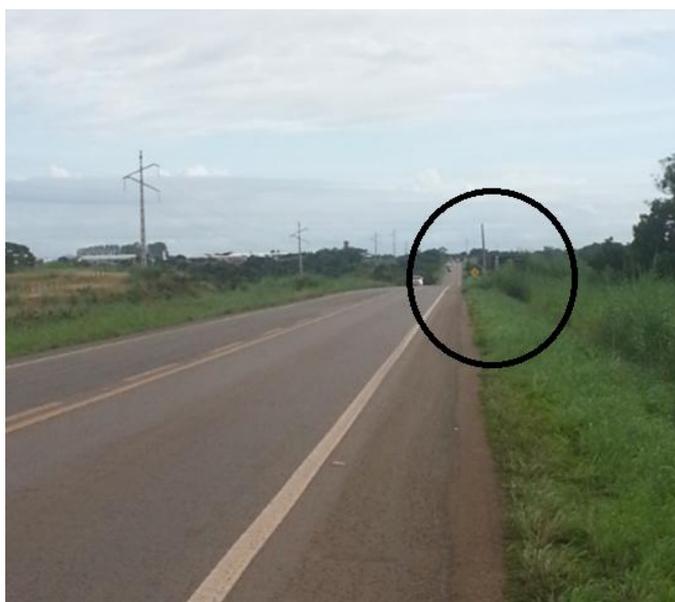
**Figura 46** - Placa A-7a (Via lateral à esquerda) após a curva

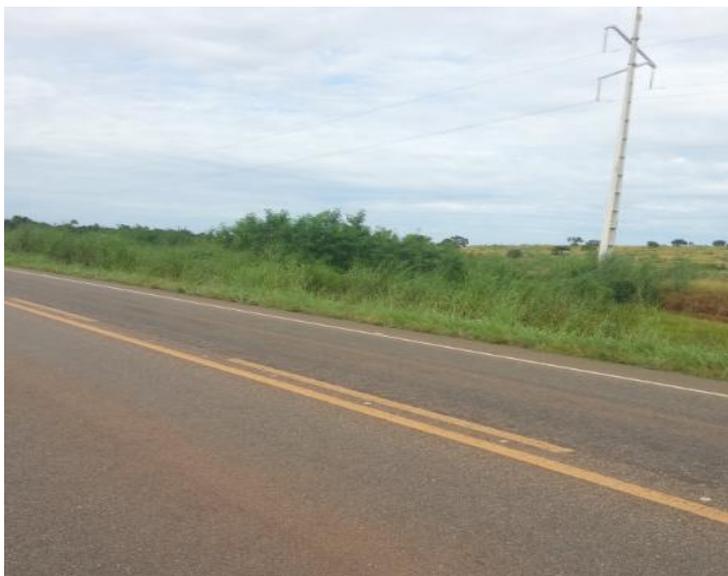
Na vistoria do km 22 também verificamos a presença de obstáculos fixos as margens da rodovia (como postes) e algumas marcas de frenagens próximo as curvas verticais (ver Figuras 47 e 48)

**Figura 47** - Poste próximo às margens da via

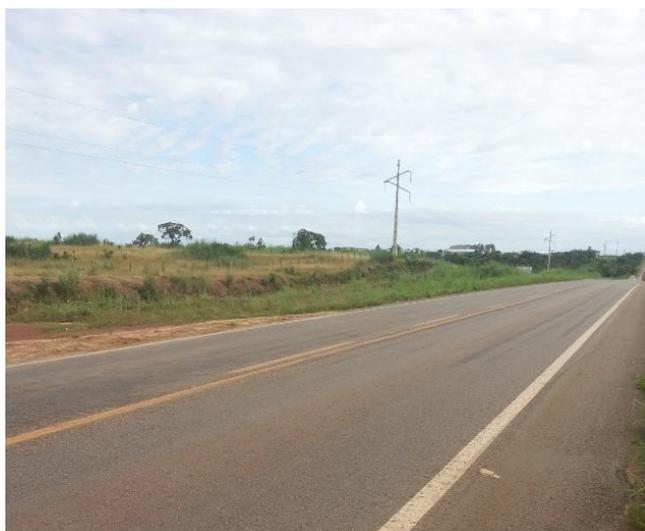
**Figura 48** - Marcas de frenagem no pavimento

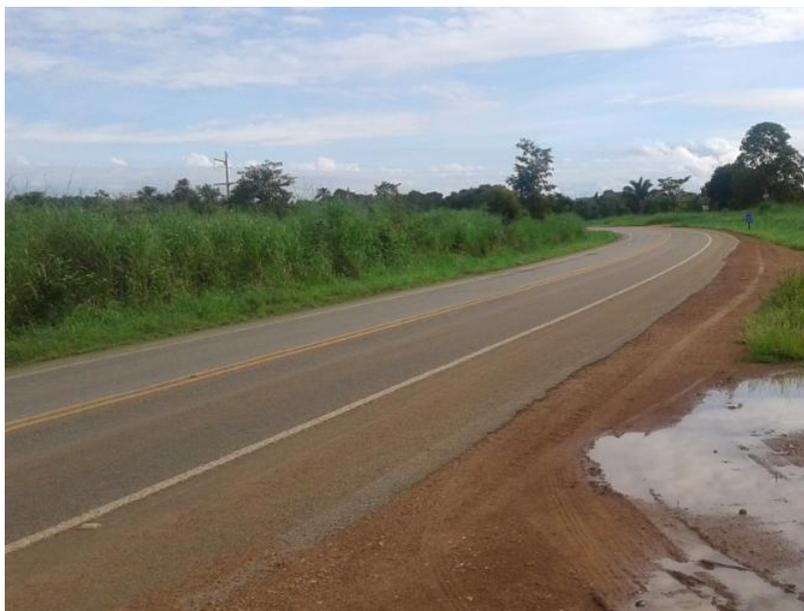
Nesse segmento não existe interseções e não há concentrações de pedestres e ciclistas. Também foi constatado um pouco de restrição no campo visual do condutor em função existência das curvas e vegetação nas laterais da via (ver Figura 51). A seguir é apresentada algumas situações observados no km 25 desse trecho, com o registro de algumas deficiências verificadas.

**Figura 51** - Vegetação prejudica um pouco a visualização

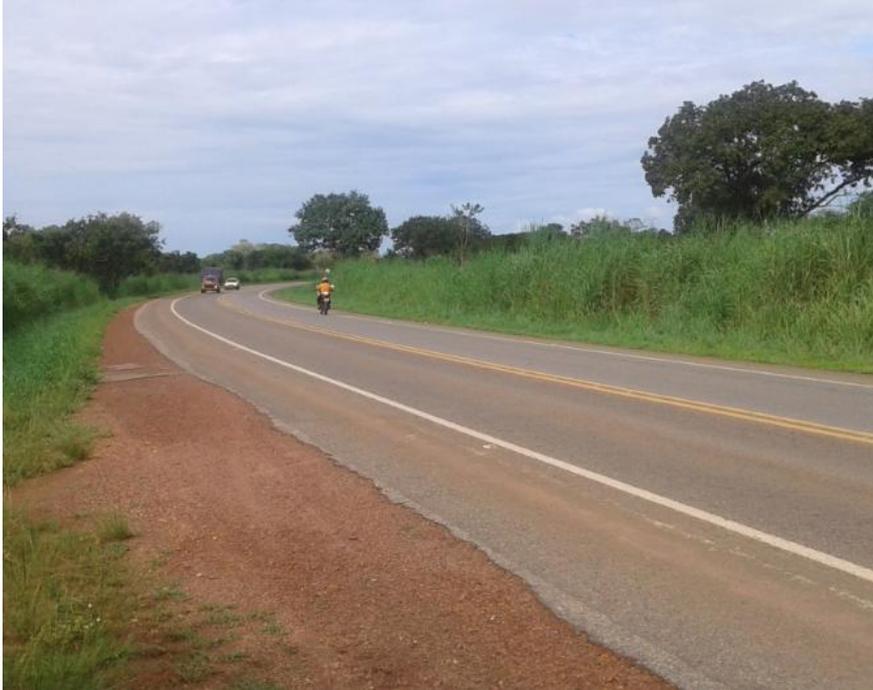
Em relação às características do pavimento observamos à área de acostamento parcialmente pavimentada (Figura 52), além de algumas trincas interligadas (Figura 53) e remendo na superfície da pista de rolamento (Figura 54).

**Figura 52 - Acostamento parcialmente pavimentado**

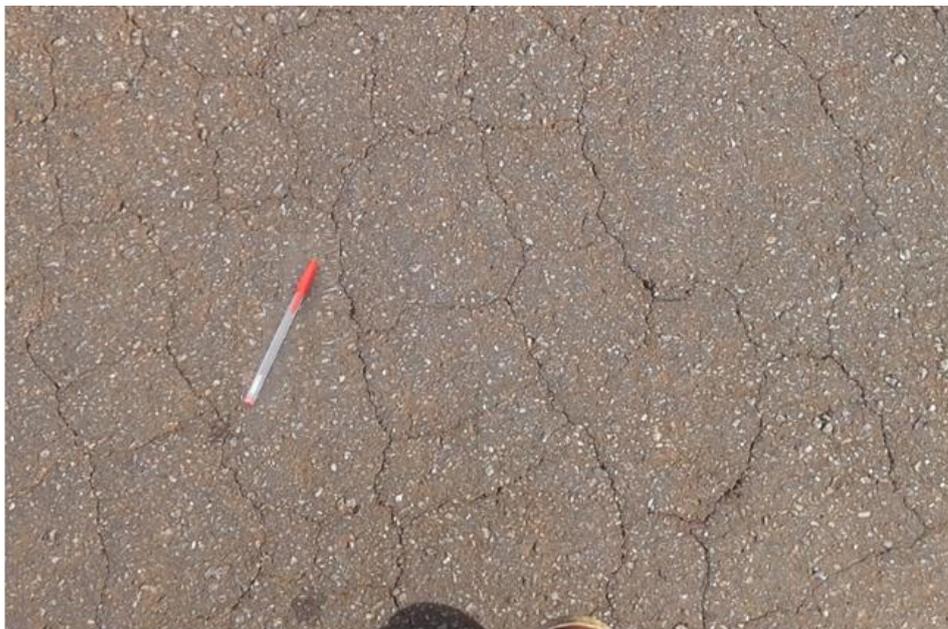
**Figura 53 - Trincas Interligadas no pavimento**

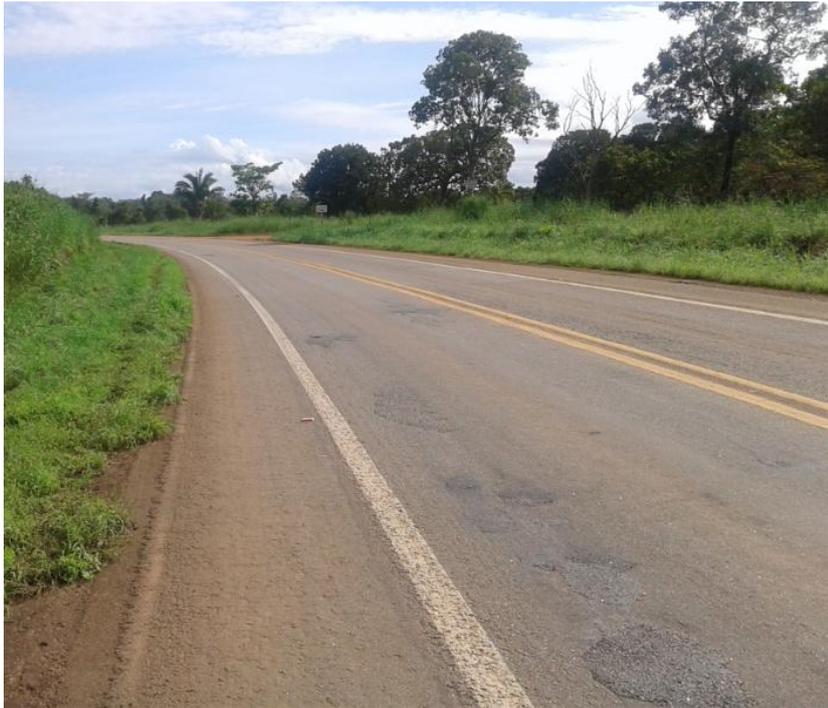
**Figura 54 - Remendos no pavimento**

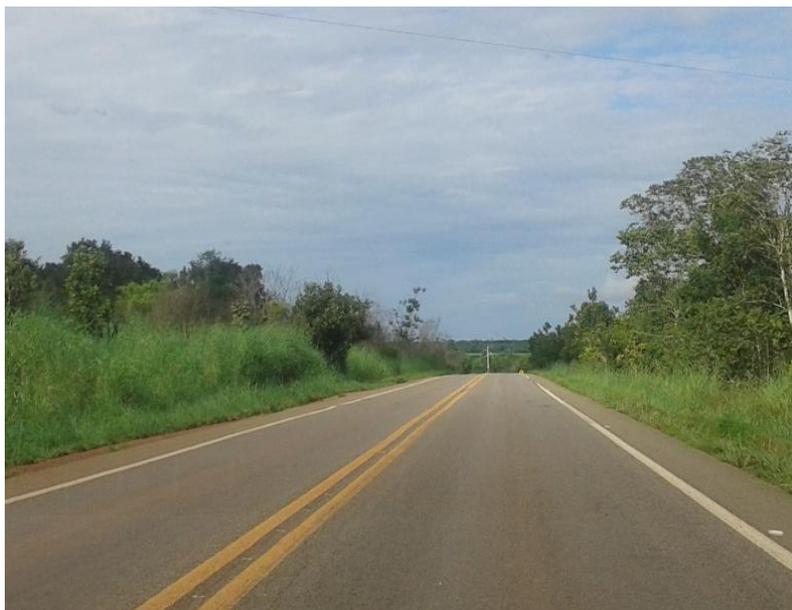
Uma situação importante registrada nesse segmento se refere a existencia de uma curva vertical que antecede a curva horizontal (sentido Palma à Porto Nacional) dificultando o campo de visualização do condutor (Figura 55)

**Figura 55 - Curva Vertical antecede curva horizontal**

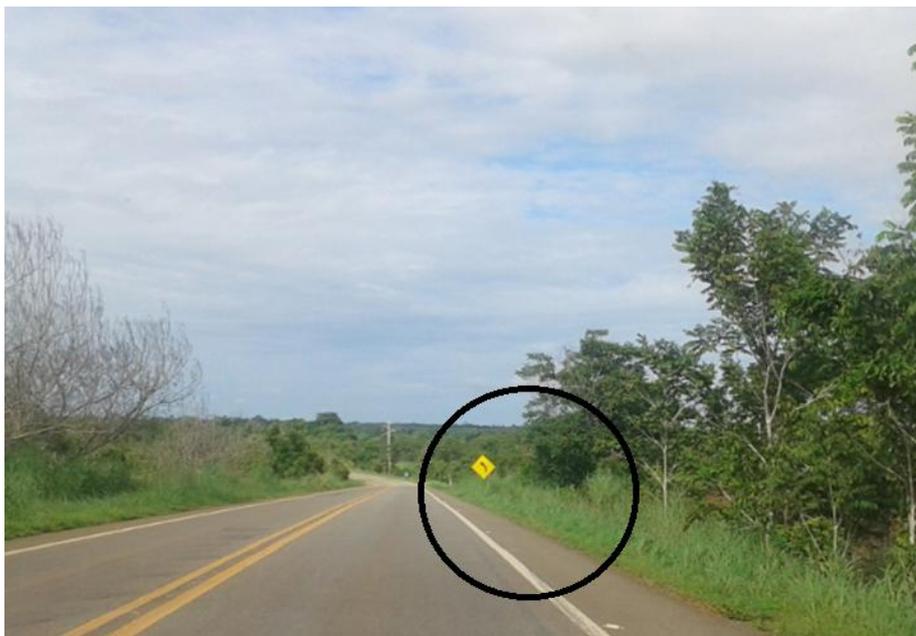
A Figura 56 mostra a sinalização de advertência após a curva vertical, sendo nesse mesmo local existe um acesso à uma residência, gerando riscos de acidentes em função dessas características deficientes. Também foram visualizadas marcas de frenagem nesse segmento após a curva vertical e antes da curva horizontal (ver Figura 57 e 58).

**Figura 56** - Sinalização de advertência de curva

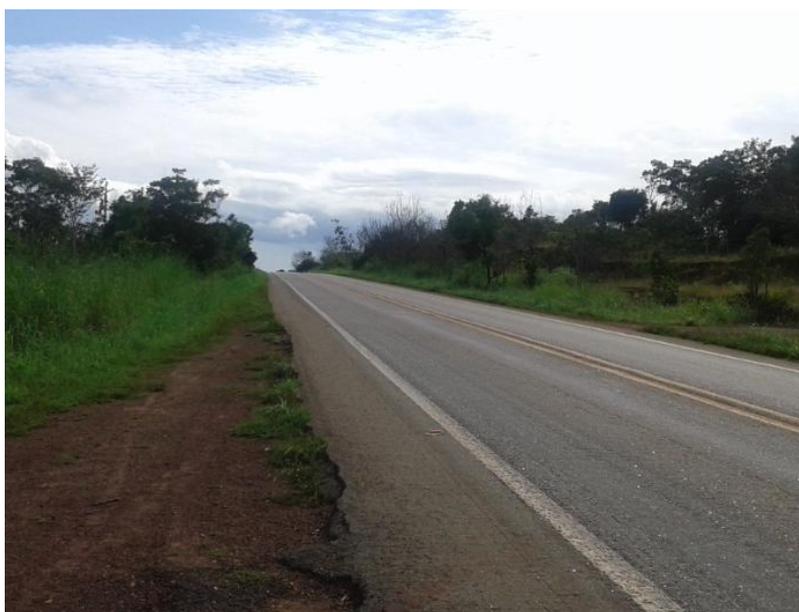
**Figura 57** - Acesso à residência após curva vertical e próximo à curva horizontal

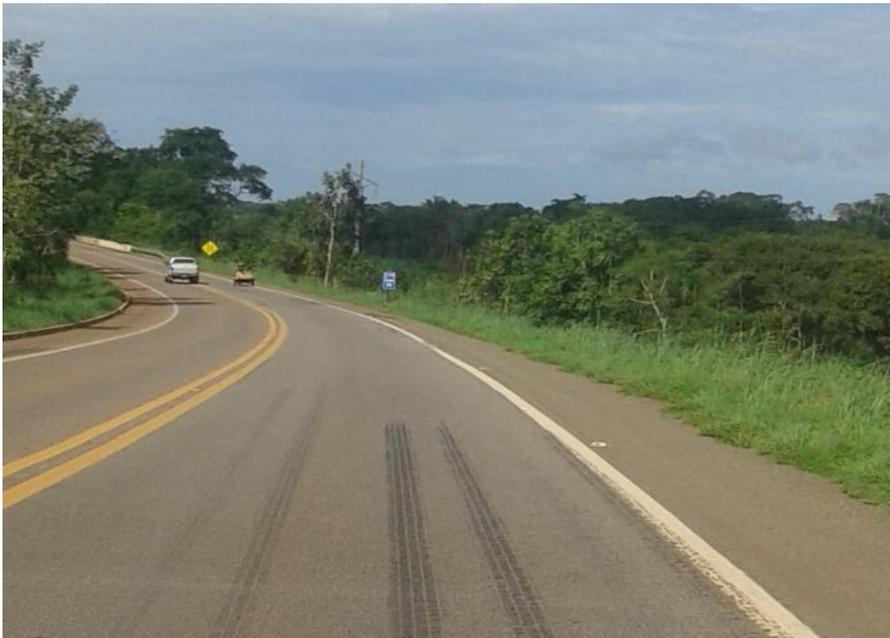
**Figura 58 -** Marcas de frenagem em curva no pavimento

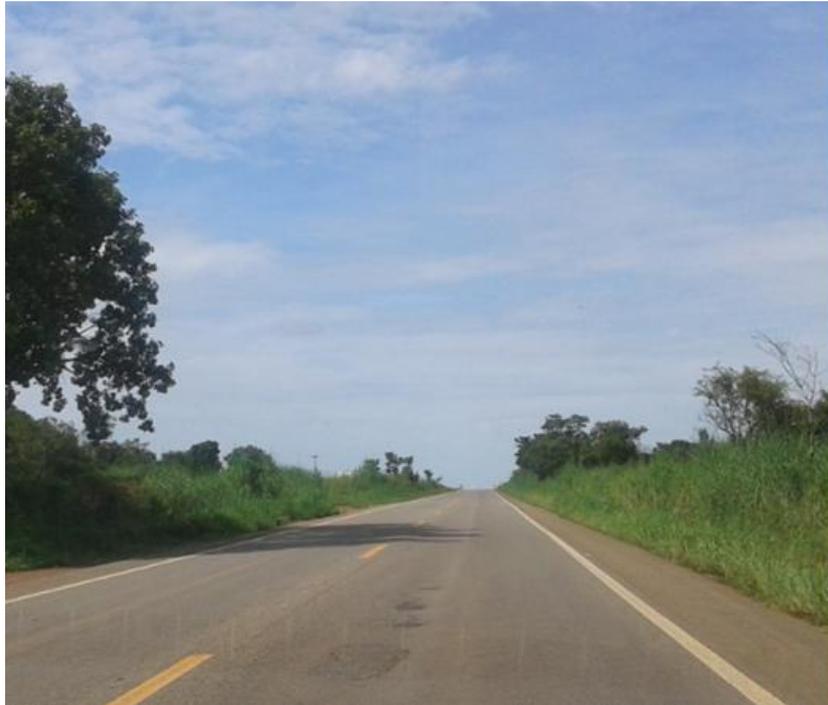
As imagens a seguir mostram algumas situações registradas na realização das visitas. A superfície do pavimento se encontra em boas condições (Figura 68) e a curva vertical existente compromete pouco a visualização do condutor (Figura 69)

**Figura 69** - Rampa compromete pouco a visualização do condutor

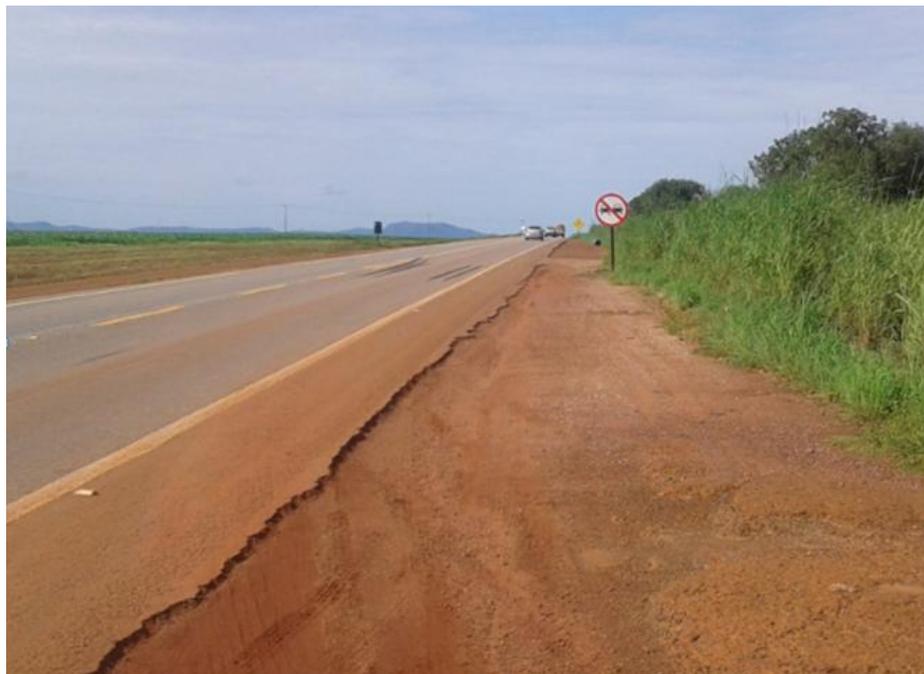
**Figura 70** - Grande desnível na área de acostamento

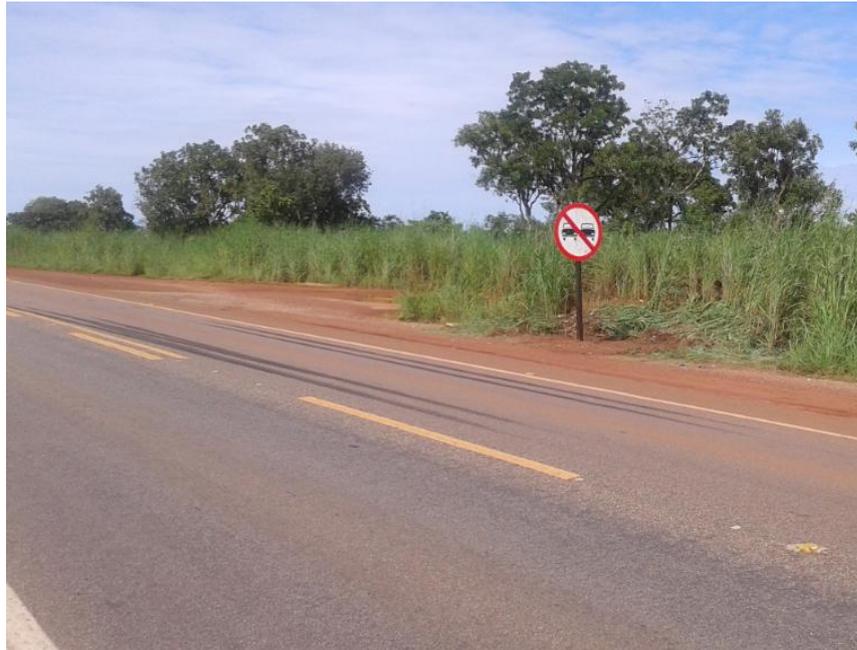
Uma situação bem frequente nesse segmento foram as marcas de frenagem, ocasionadas possivelmente por veículos que tentam realizar ultrapassagens próximo à curva vertical, onde existe placa de regulamentação de proibido ultrapassagem, como pode ser verificado nas Figuras 71 e 72.

**Figura 71** - Placa de regulamentação antes de curva vertical

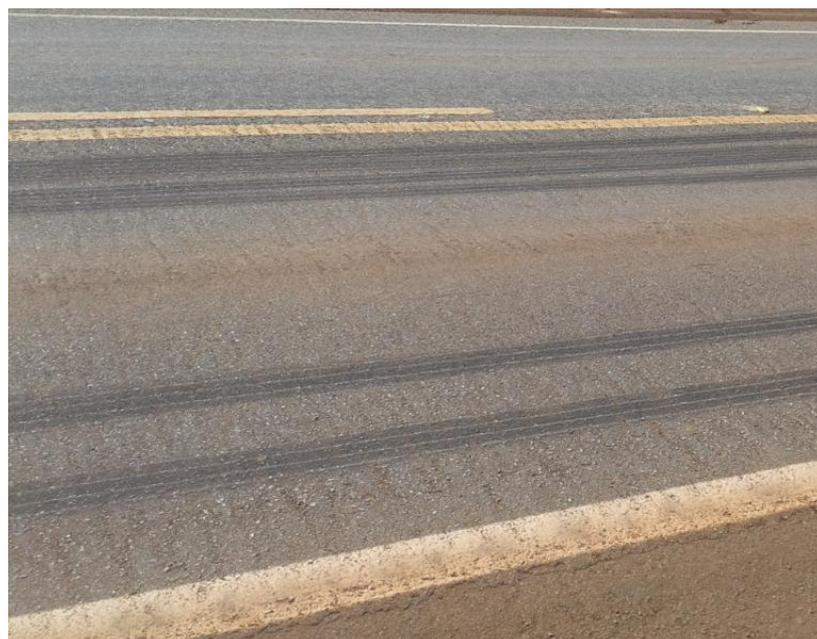
**Figura 72** - Marcas de frenagem no pavimento

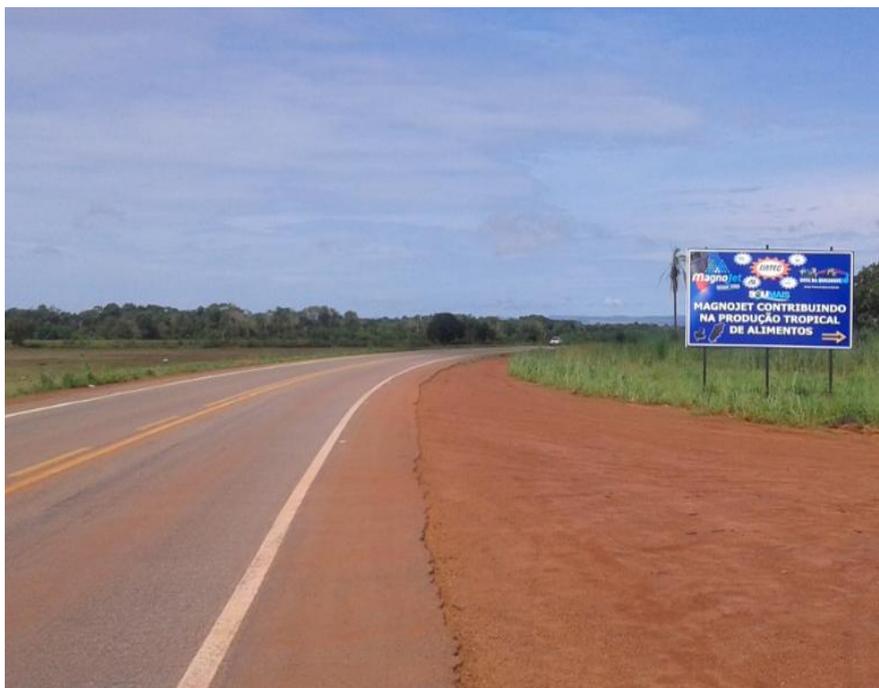
**Figura 79 - Outdoors na curva e em acesso**

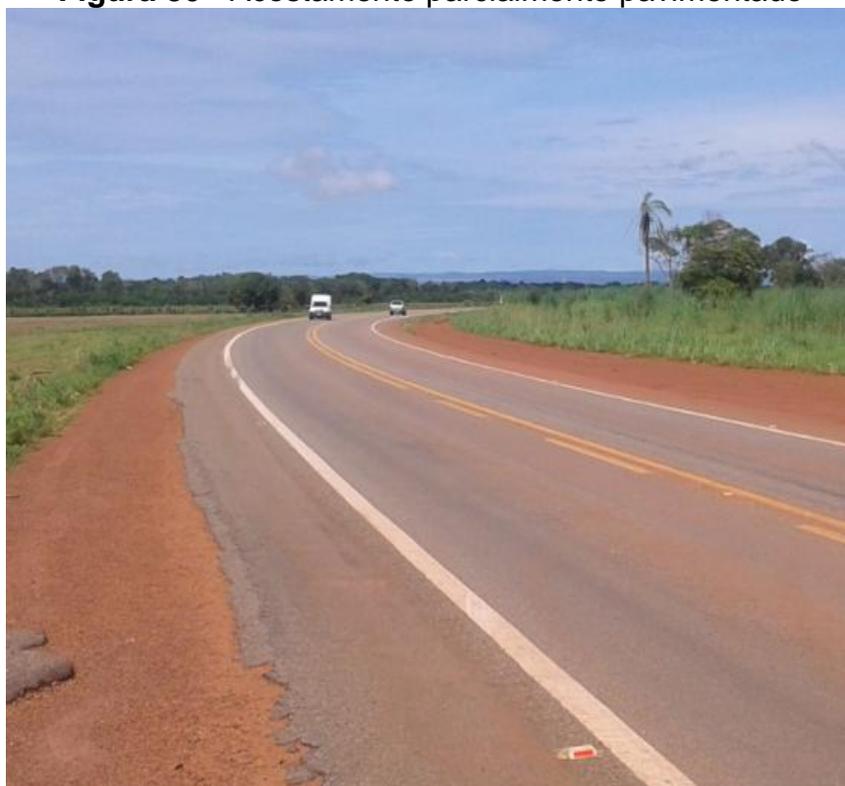
**Figura 80 - Acostamento parcialmente pavimentado**

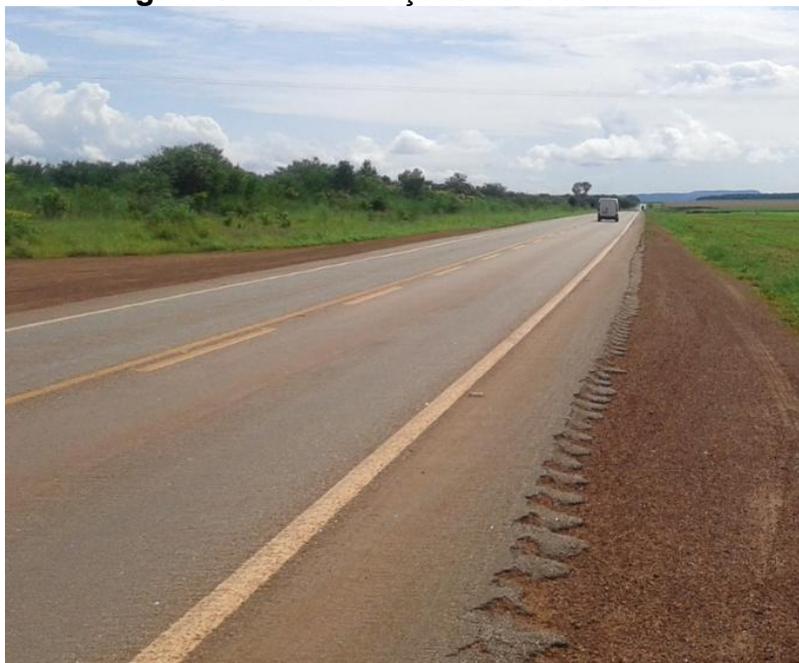
**Figura 81 - Deformações no acostamento**

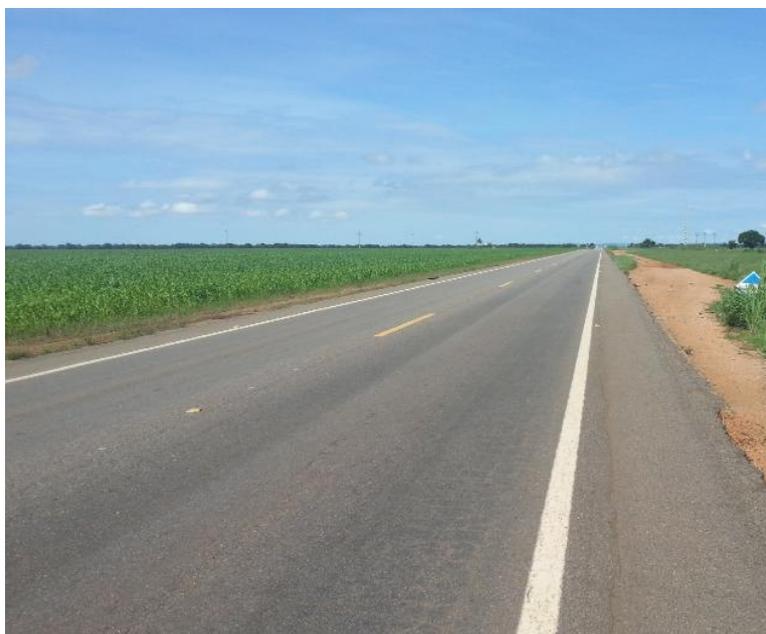
**Figura 95 -** Pequeno desnível entre acostamento e pista de rolamento

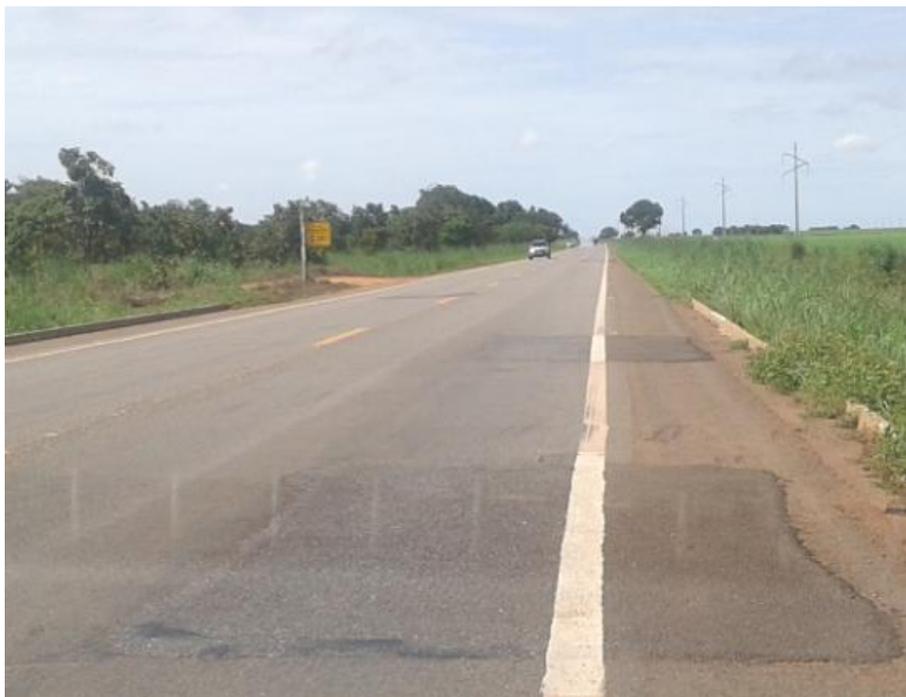
**Figura 99 - Remendos na superfície do pavimento**

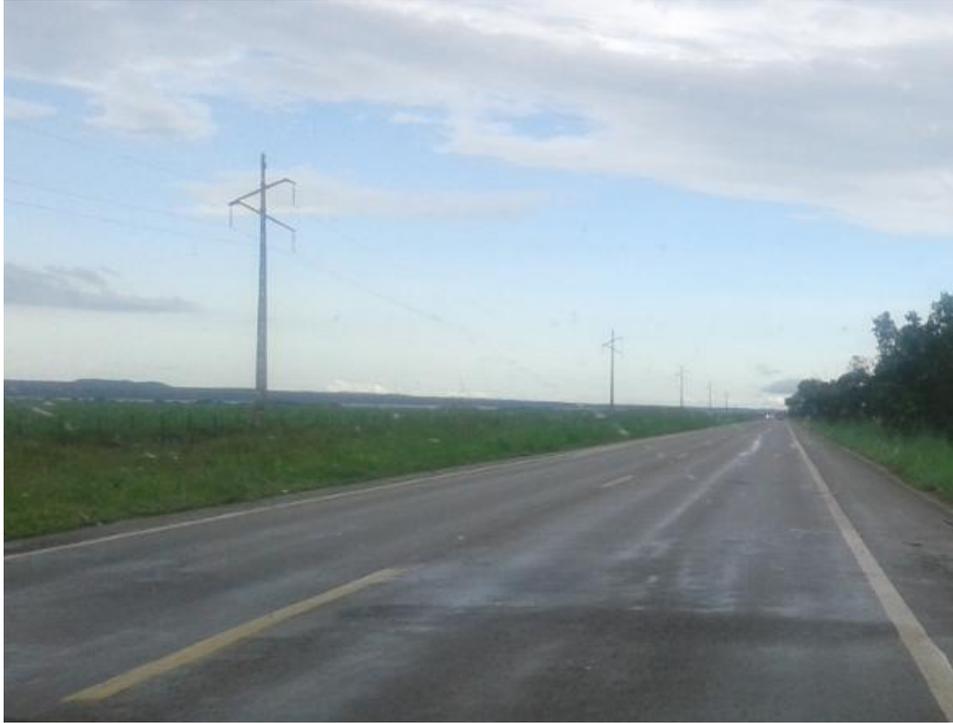
**Figura 102** - Eventuais espelhos d'água na superfície do pavimento
