CENTRO UNIVERSITÁRIO LUTERANO DE PALMAS

**ESTUDO DE CASOS DO ESTACIONAMENTO DO CEULP/ULBRA:
PAVIMENTAÇÃO ASFÁLTICA**

Trabalho de Conclusão de Curso (TCC) II elaborado e apresentado como requisito parcial para obtenção do título de bacharel em Engenharia Civil pelo Centro Universitário Luterano de Palmas (CEULP/ULBRA).

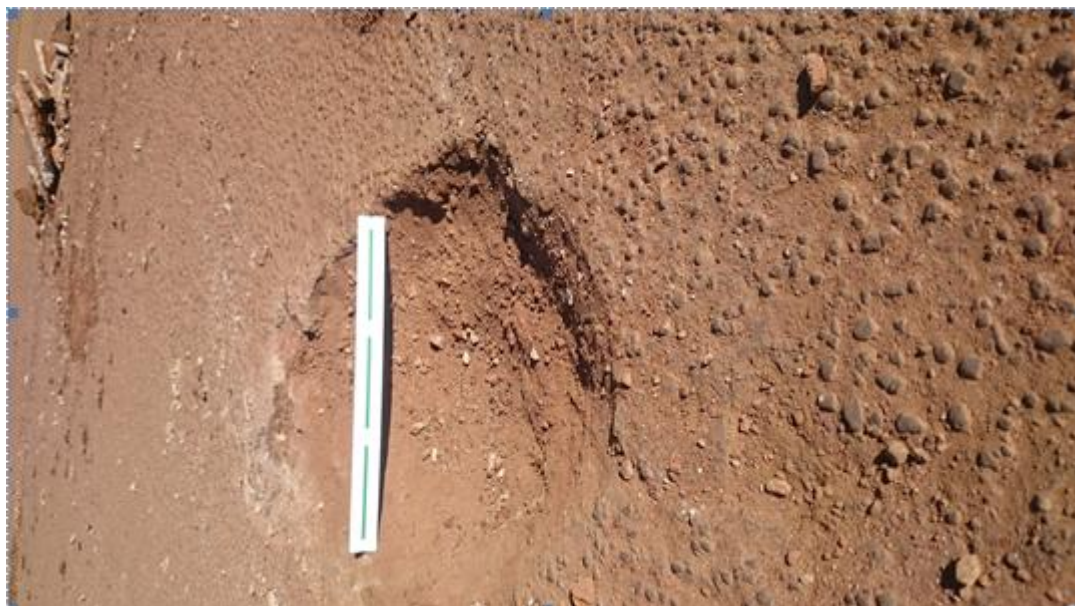
Figura 28 – Panelas

(2008), as panelas são causadas principalmente com avanços de algumas patologias como, por exemplo, trincas, afundamentos ou desgastes no pavimento. Nesse caso por ser observado que o mais provável motivo para que o pavimento apresentasse a panela é que ele já manifestava desgaste superficial e com a presença de água em períodos chuvosos esse problema evoluiu-se e provocou a patologia discutida.

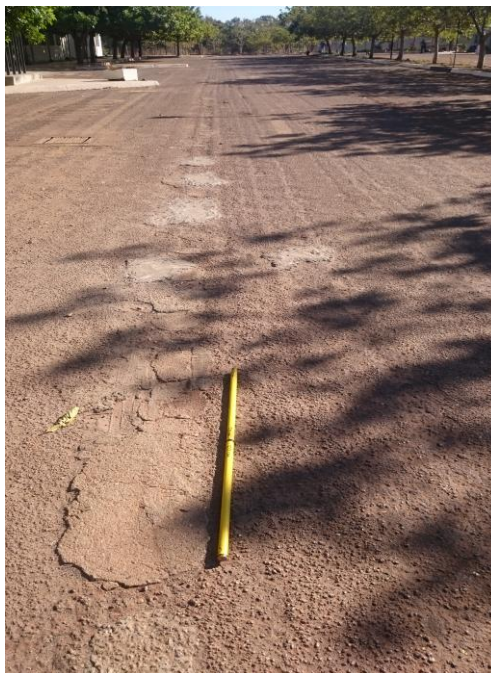
Figura 29 - Remendos

As outras duas manifestações contabilizadas apresentadas no gráfico 1, são os remendo superficiais e profundos. Segundo DNIT (2003) são serviços realizados para corrigir as panelas em um pavimento que são mais conhecidos como “tapa-buraco”. O remendo profundo é uma atividade onde há a substituição do revestimento e eventualmente, de uma ou mais camadas inferiores do pavimento. Já o remendo superficial é uma correção em área localizada pela aplicação de uma camada betuminosa. Conforme figura 29, os remendos realizados no estacionamento foram executados com concreto que é um material rígido e diferente do pavimento em estudo que é flexível, não indicado para esse tipo de serviço. O mais adequado seria a utilização de material betuminoso que apresentaria as mesmas características do pavimento existente.

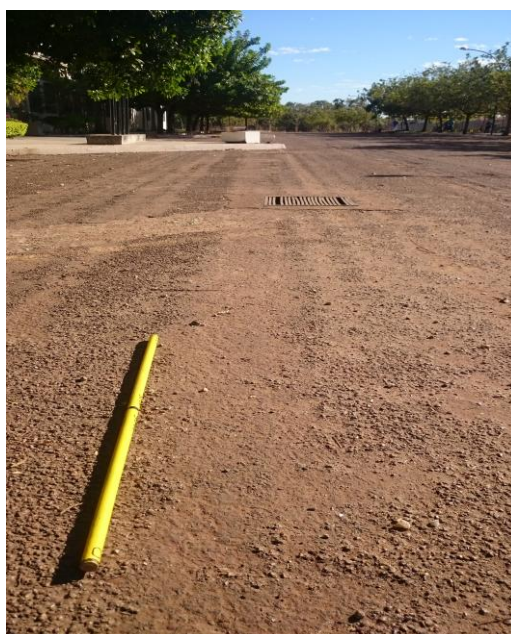
Figura 30 - Desgaste

As manifestações que não foram contabilizados apresentaram em todo pavimento de forma generalizada como foi mensurado anteriormente. A figura 30 apresenta o desgaste que segundo o DNIT (2006) é uma patologia que demonstra a perda de agregados causadas pela diminuição da junção entre os agregados e o material ligante.

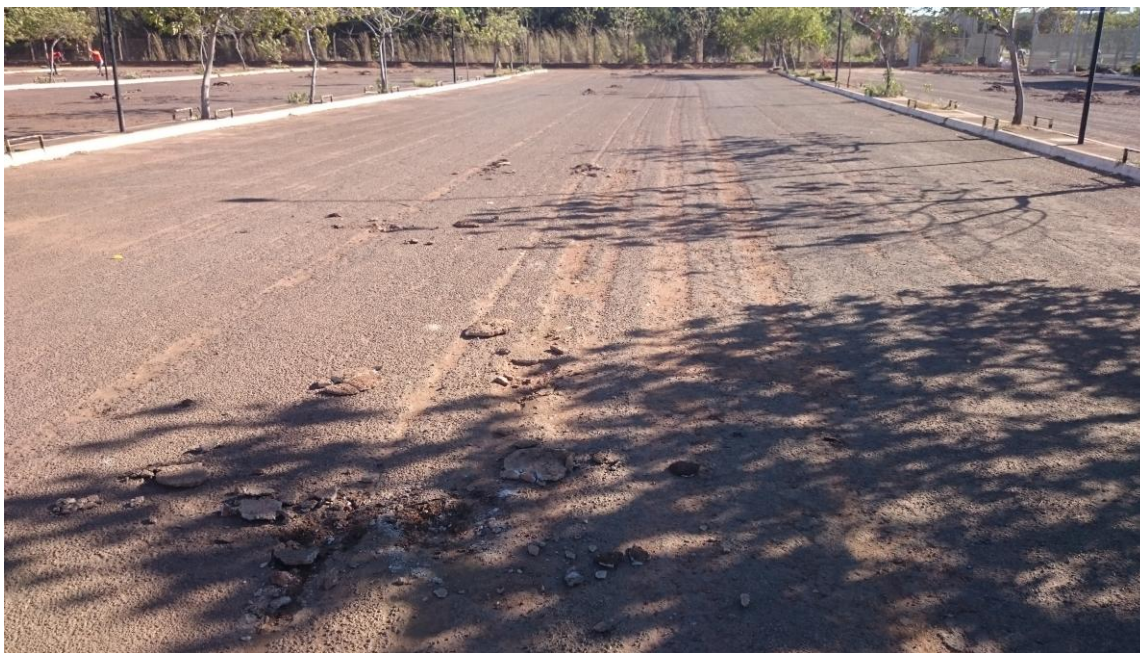
Figura 31 - Trincas Longitudinais em Evolução

As trincas longitudinais encontradas no estacionamento apresentavam estágio avançado, conforme figura 31, é perceptível que nas regiões dessas trincas já apresentavam a base do revestimento. As trincas longitudinais segundo Silva (2008) são causadas principalmente pela má execução da junta de construção, retração do revestimento de asfalto ou estagio inicial de fadiga. Essas evoluções também são causadas pela falha de bico do espargidor.

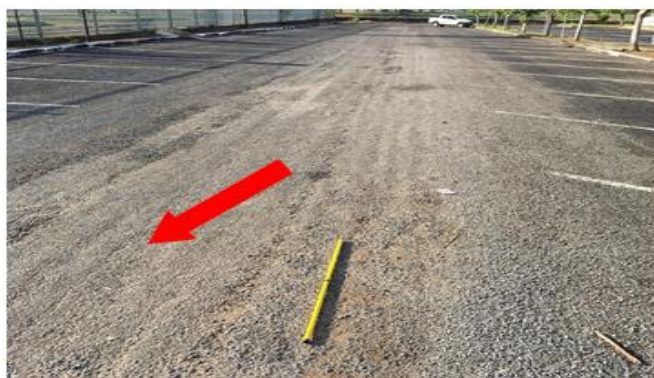
Figura 32 - Trinca Longitudinal

Após o levantamento das patologias, foi investigado as possíveis causas da presença das mesma. Na imagem a seguir, pode ser observado trinca longitudinal no pavimento.

Conforme Silva (2008) as trincas no sentido paralelo ao eixo da via, são causadas principalmente pela má execução das juntas de construção do pavimento, reflexão de trincas como, por exemplo, as trincas já existentes antes da restauração podem refletir no novo pavimento executado. Outra anomalia verificada são as panelas, de acordo com a figura a seguir.

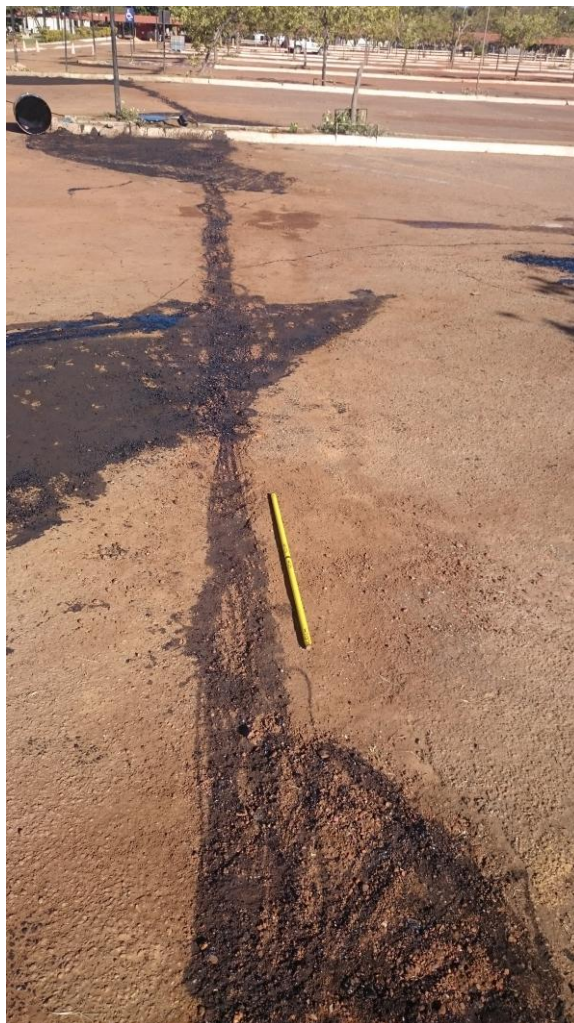
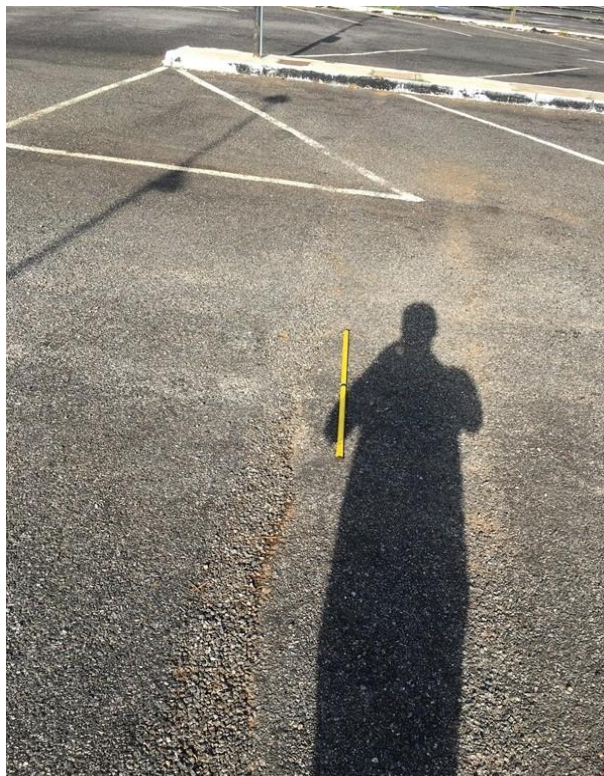
Após a reforma também foram detectados pontos onde apresentaram trincas no sentido transversal do pavimento, pois na época da execução realizaram a escavação nessa região para passagem de tubulação do sistema de automação das cancelas de saída e entrada do estacionamento. Não houve preocupação por parte do executor o nivelamento e compactação dessa região escavada, ocasionando as trincas nesse sentido.

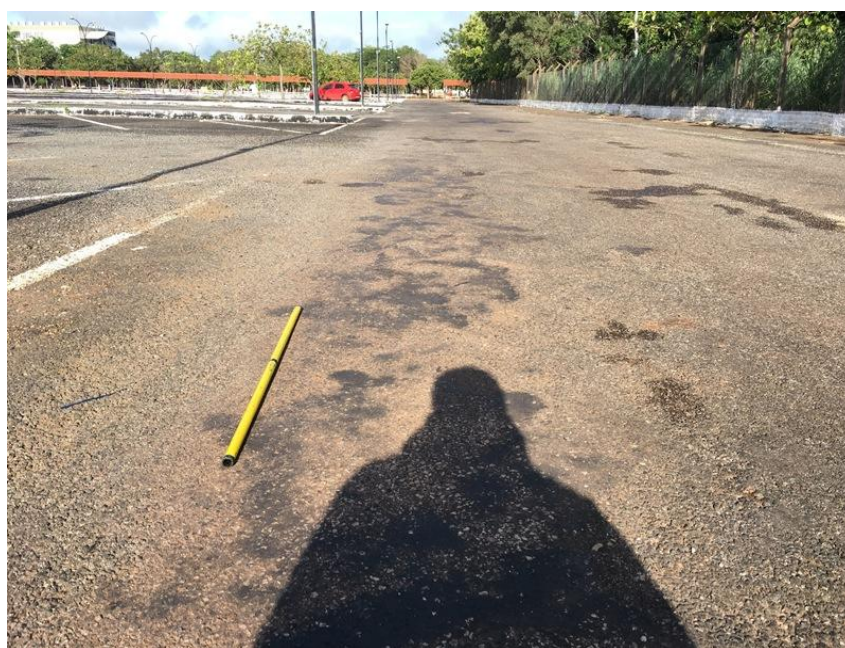
Figura 35 - Exsudação

Também foram encontradas exsudações em diversos pontos no estacionamento conforme figura 35. A principal causa dessa patologia é o excesso de aplicação de material ligante na hora da execução.

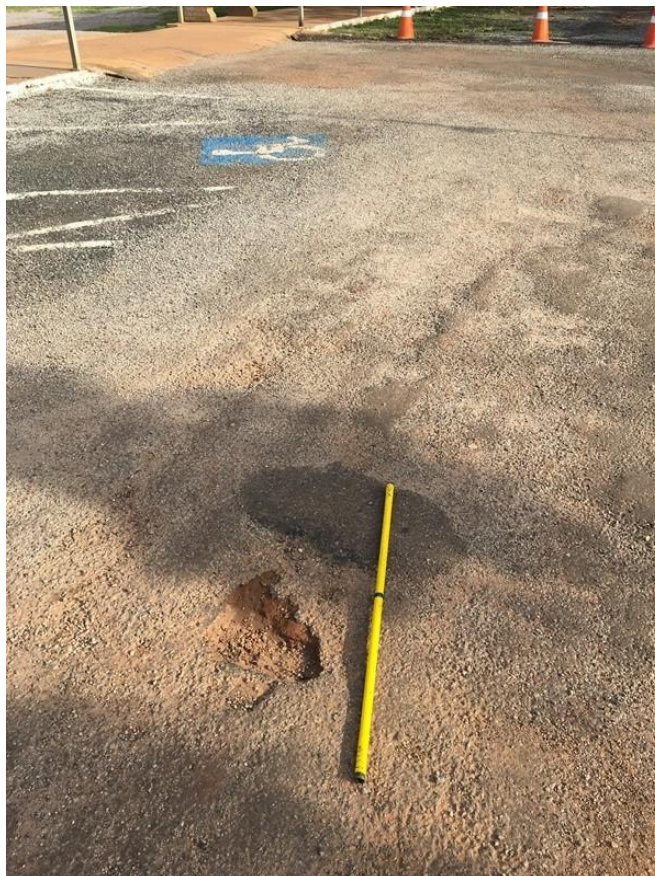
Figura 36 - Panelas

No estacionamento também foram encontrados alguns locais que apresentaram panelas conforme figura a seguir.

Ainda segundo o autor, as principais causas para surgimento de panelas são avanços de trincas, afundamentos ou desgaste do pavimento. Essas evoluções são provocadas principalmente em períodos chuvosos onde a presença de água é constante, desagregando o revestimento. Aspecto esse que coincide com o período de estudo, pois é o ciclo chuvoso da região.

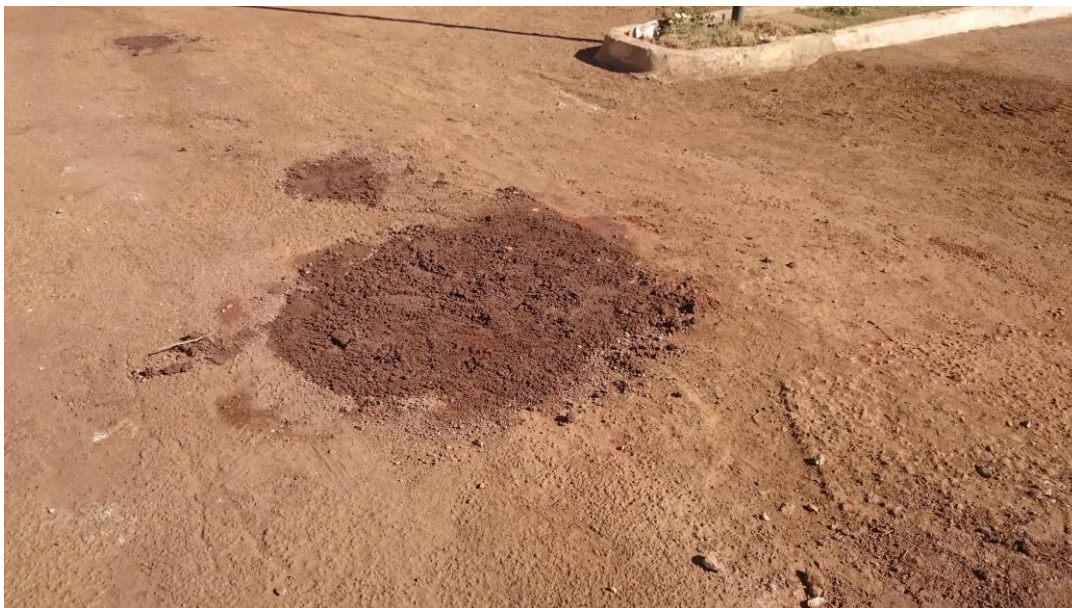
Figura 41 - Solo-Cimento Em Panelas

Posteriormente a remoção do tapa buracos, foi realizada a aplicação de solo-cimento sem qualquer requisito por norma para taxa de cimento para um volume de material de base, conforme figura 40 e 41. Também não houve preocupação em compactar esse material no tapa buraco, que futuramente pode causar manifestações patológicas devido essa inexistência de compactação.

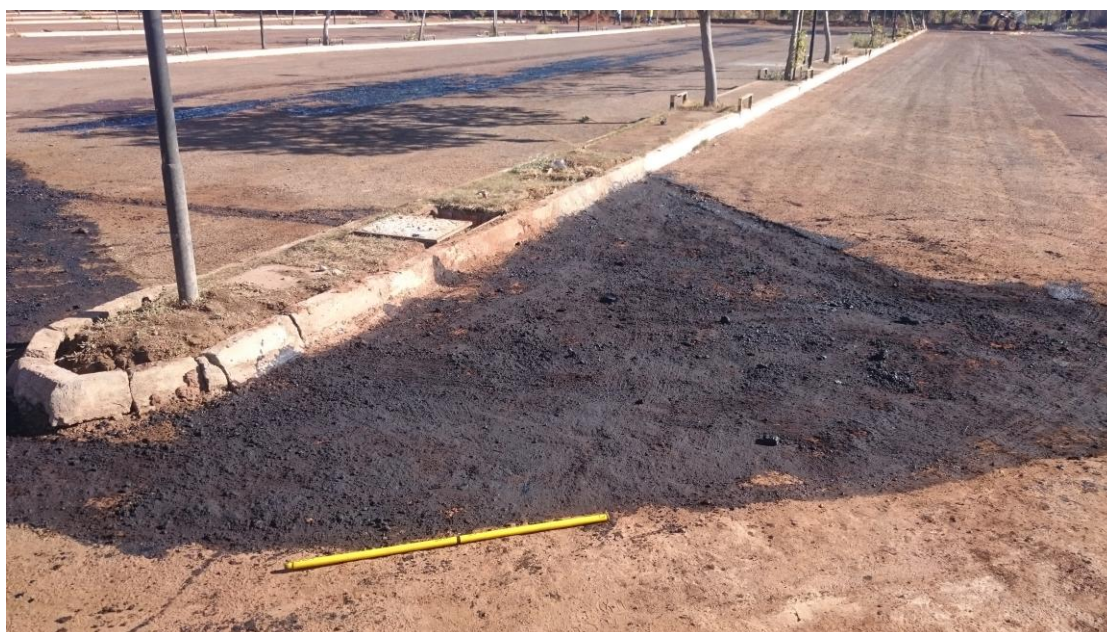
Figura 45 - Inexistência de Compactação nos Cantos dos Bolsões

Nas regiões dos cantos dos bolsões não houve preocupação por parte da executora a realização da compactação nesse local, comprometendo a qualidade do serviço e sendo um local propício a apresentar manifestações patológicas.

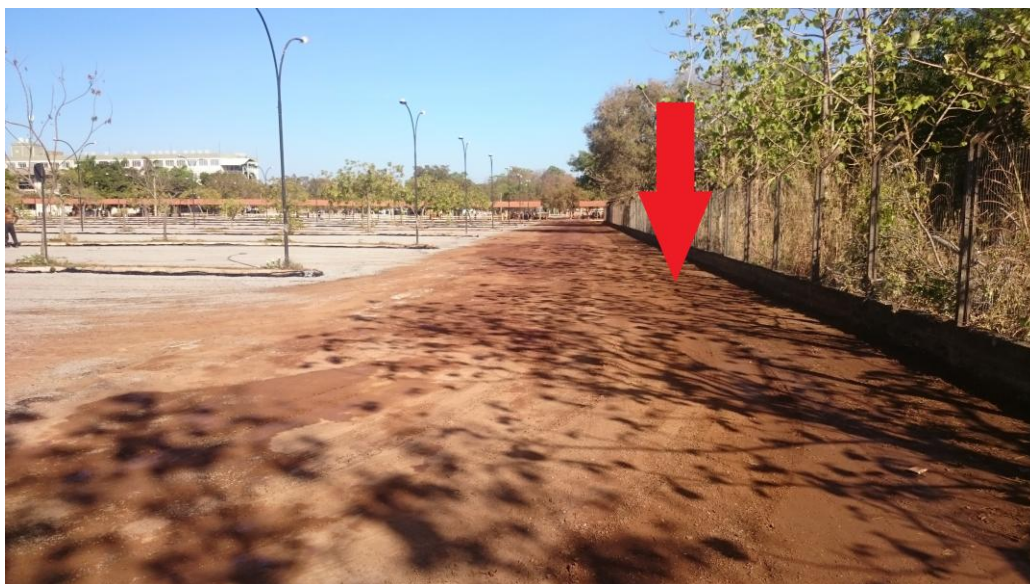
Figura 51 - Inexistência de Compactação e Impermeabilização

A figura 51 apresenta a entrada do estacionamento dos alunos que na região onde hoje se encontra as vagas de motocicletas, a empresa responsável pela obra não se preocupou em realizar uma compactação adequada, pois nessa região não apresentava pavimento. Também não houve execução de uma camada de impermeabilização, portanto em um prazo curto de tempo o pavimento não irá atender uma vida útil, pois irá apresentar manifestações patológicas. A primeira camada executada foi à aplicação do material de ligação conhecida com RR-2C.

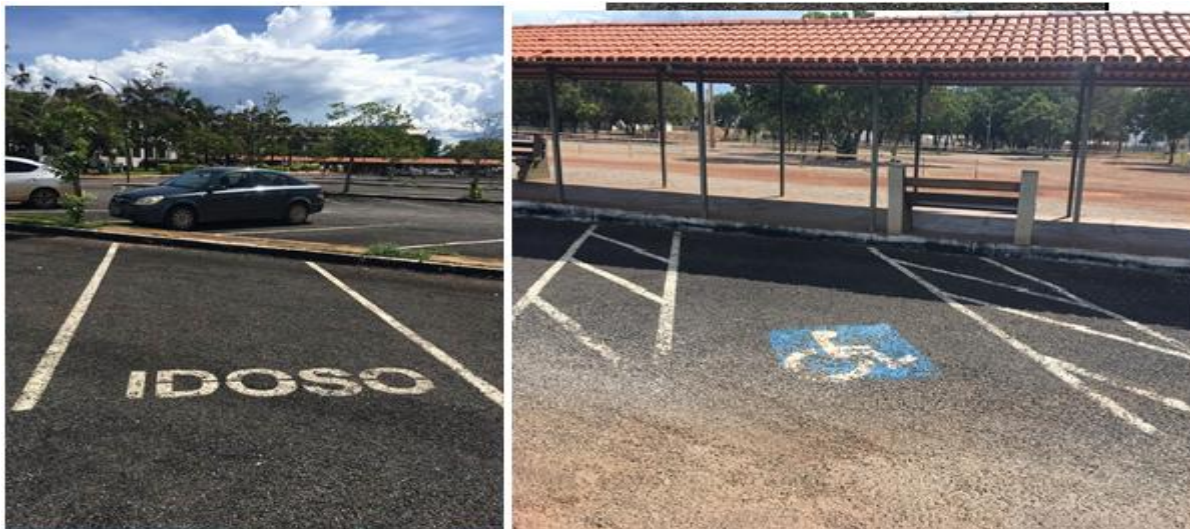
Figura 57 - Inexistência de Sinalizações Verticais

Conforme a figura a seguir, pode-se notar que algumas vagas não possuem placas de sinalizações horizontais de regulamentação. Isso pode ser um problema futuramente, pois com o tempo as sinalizações horizontais podem ir se apagando e juntamente com a inexistência das verticais podem comprometer completamente aquelas destinadas a idosos, gestantes e deficientes físicos.
