AVALIAÇÃO DE MANIFESTAÇÕES PATOLÓGICAS NA TO-164 ENTRE OS
MUNICÍPIOS DE XAMBIOÁ E ARAGUANÃ – TO

Trabalho de Conclusão de Curso (TCC) II
elaborado e apresentado como requisito parcial
para obtenção do título de bacharel em
Engenharia Civil pelo Centro Universitário
Luterano de Palmas (CEULP/ULBRA).

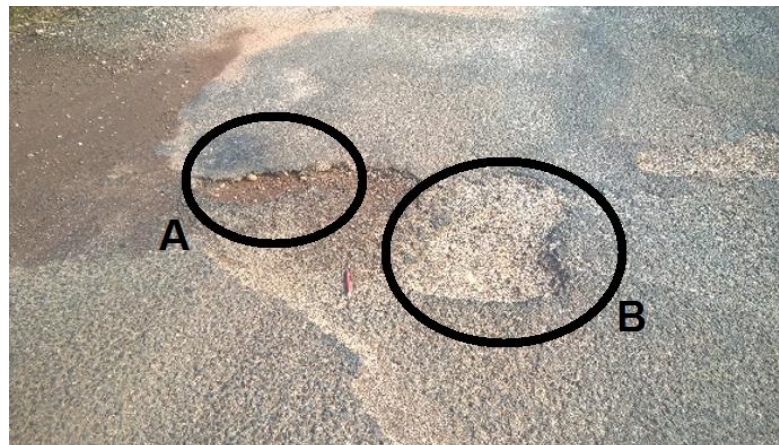
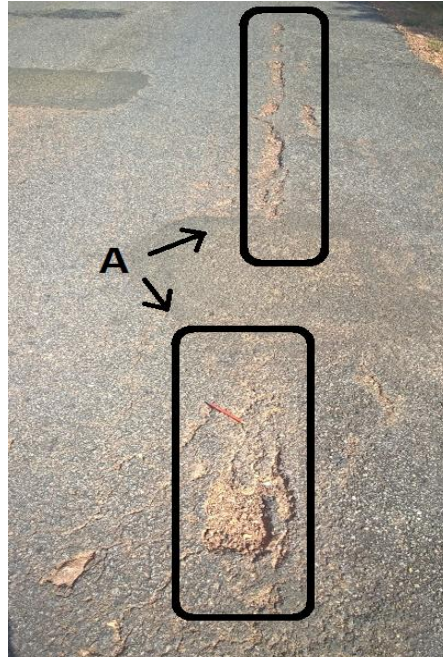
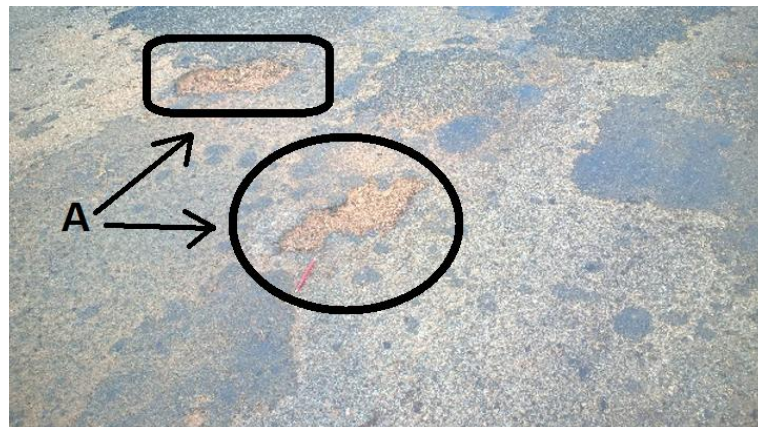
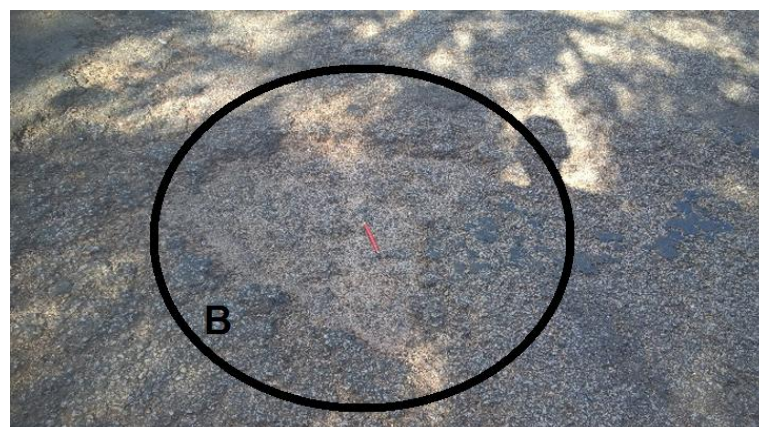
- Item A: Buraco Profundo, pode ser causado pela falta de aderência entre as camadas, causando o deslocamento entre elas. Os buracos também são muito frequentes devido ao mal funcionamento do escoamento superficial da via, fazendo com que a água da chuva não escoe e acabe ajudando no deslocamento das camadas;
- Item B: Buraco Superficial, pode ser causado pela falha na pintura de ligação nas camadas, no caso do buraco superficial, entre as camadas do revestimento, causando o descolamento ou deslocamento.

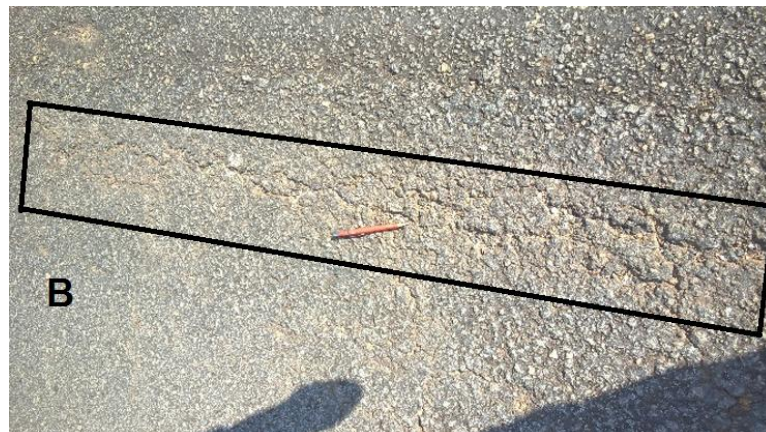
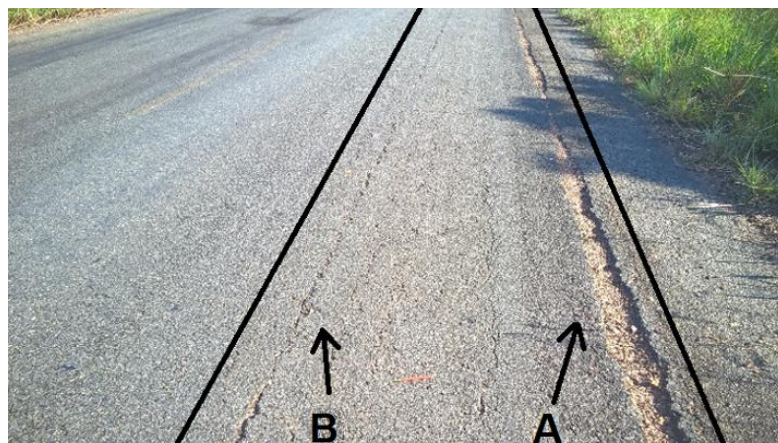
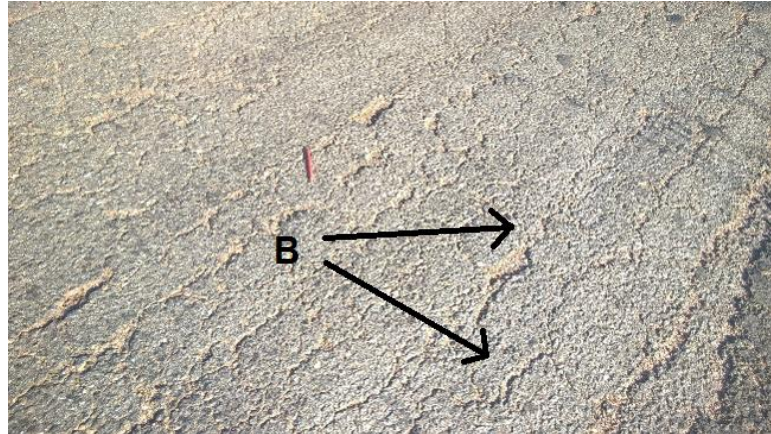
É possível observar nas imagens 05, 06 e 07 abaixo, algumas trincas que foram encontradas durante o estudo.

- Item A: Foram trincas paralelas que devido à falta de manutenção, se desenvolveram dando origem ao deslocamento dessa região;
- Item B: São trincas isoladas e associadas paralelas ao eixo da via, causadas possivelmente por falhas na execução, recalques diferenciais, falha das juntas longitudinais de diferentes frentes de compactação, na dosagem da mistura asfáltica. Podendo ser também o envelhecimento de ligante asfáltico.

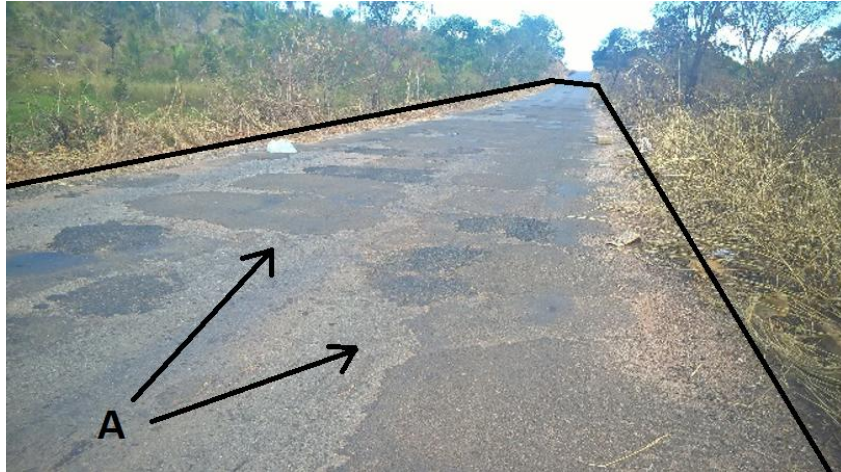
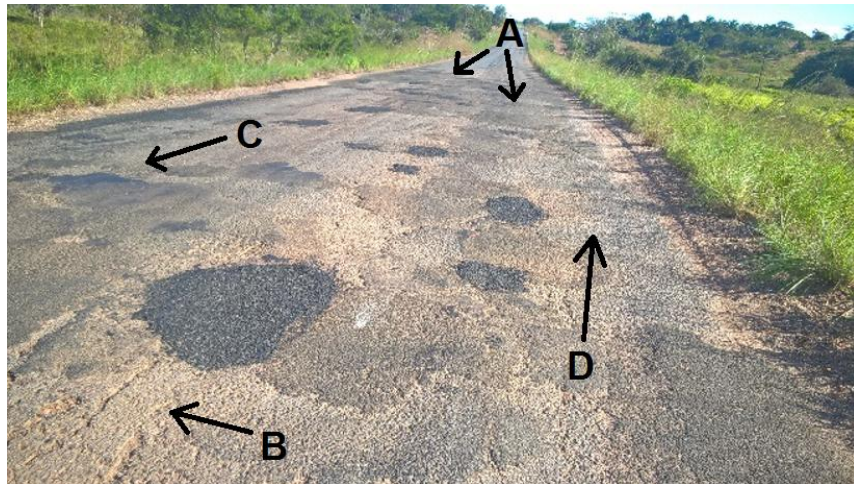
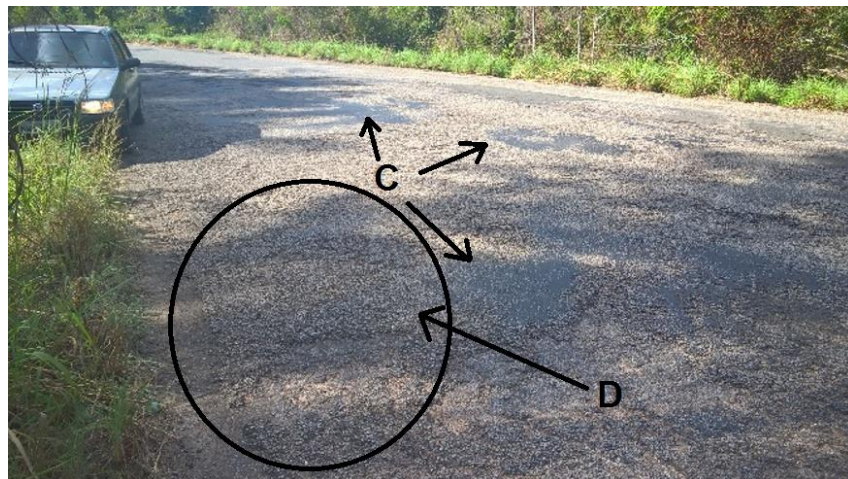
- Item A: Presença de muitos remendos associados e mal executados, ocasionando desconforto aos usuários da via devido as ondulações decorrentes da grande quantidade de remendos.
- Item B: Trincas isoladas e associadas
- Item C: Exsudação
- Item D: Desgaste

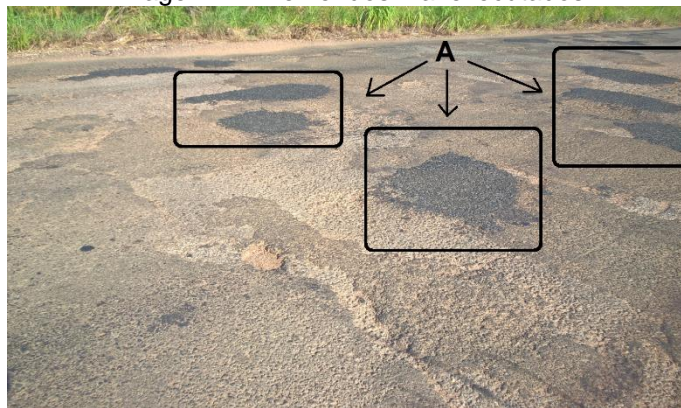
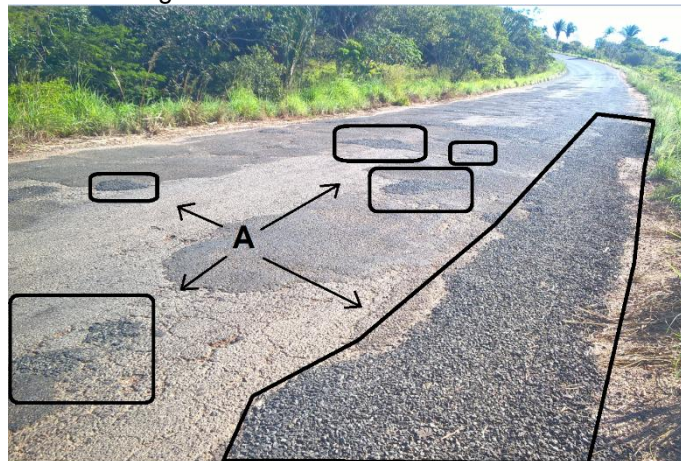
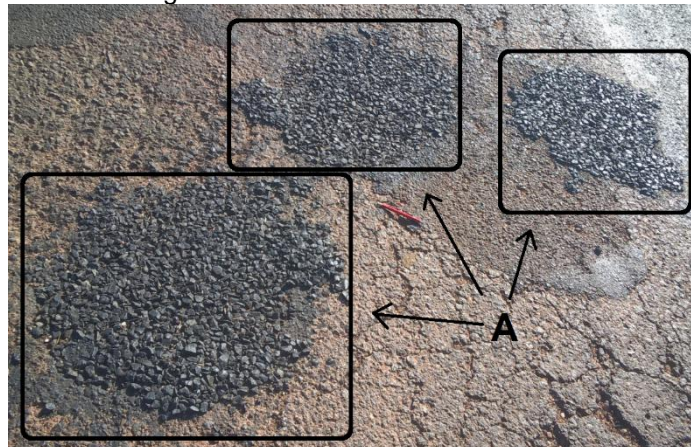
Imagem 21: Remendos mal executados

Fica evidente nas imagens acima que os remendos não possuem formato quadrilátero, que é um critério inicial na realização de um reparo de panela ou buraco, podendo concluir com isso que os critérios mínimos para realização da operação tapa-buraco, não foram atendidos.

Segundo à Normativa do DNIT 154/2010, de recuperação de defeitos em pavimentos asfálticos, as execuções de recuperação das áreas degradadas devem seguir um cronograma, como demarcar o local, realizar o corte no revestimento, regularização do subleito, preenchimento e compactação das camadas.
