MAPEAMENTO DE MANIFESTAÇÕES PATOLÓGICAS EM PONTE DE  
CONCRETO ARMADO: estudo de caso no município de Palmas-TO

Trabalho de Conclusão de Curso (TCC) II elaborado e apresentado como requisito parcial para obtenção do título de bacharel em Engenharia Civil pelo Centro Universitário Luterano de Palmas (CEULP/ULBRA).

Identificar as manifestações patológicas existentes em ponte de concreto armado no município de Palmas-TO, localizada na Avenida Joaquim Teotônio Segurado, Quadra 302 Sul, sentido Sul-Norte, indicando onde elas se encontram e qual seu nível de degradação.

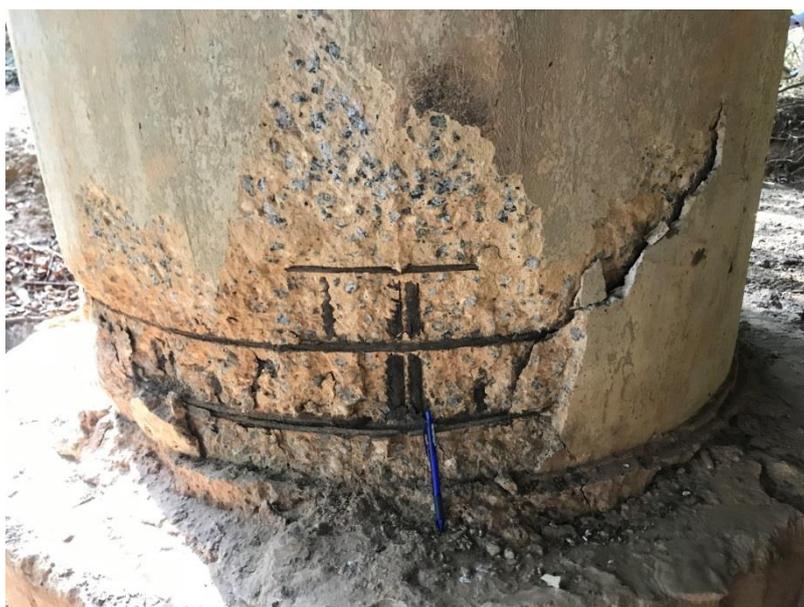
Outra manifestação muito recorrente foram os sinais de esmagamento. De acordo com a metodologia GDE/UnB, esses sinais se caracterizam pelas fissuras diagonais ou verticais, podendo evoluir para um intenso lascamento do concreto. Esse deslocamento excessivo foi visto em praticamente todos os pilares da estrutura.

Figura 13 - Desagregação, deslocamento do concreto e corrosão das armaduras no pilar 4.

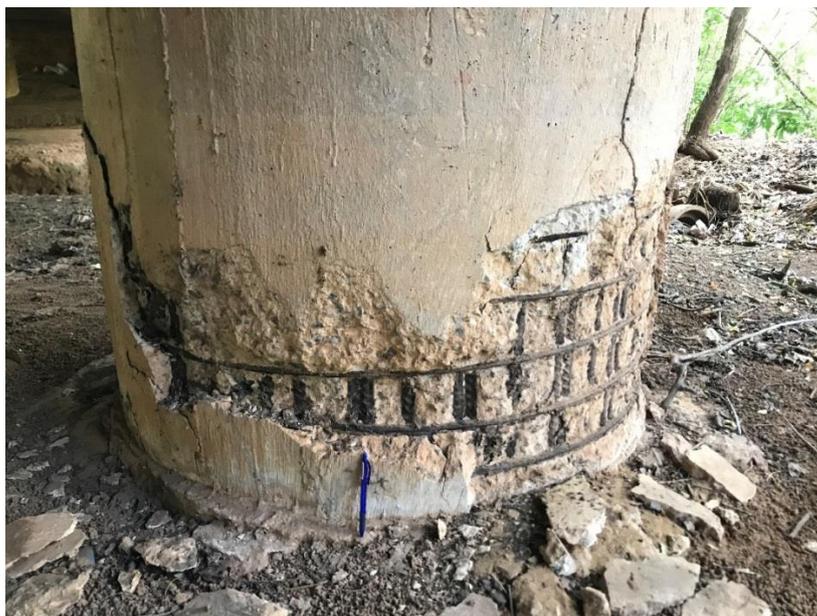
O pilar mais afetado da estrutura é o pilar seis (P6). Nele foram encontradas as seguintes anomalias, seguindo os padrões da metodologia GDE/UnB: cobertura deficiente, corrosão das armaduras, desagregação, deslocamento, fissuras, manchas de bolor e sinais de esmagamento. Devido ao grau de intensidade dessas manifestações, isso gerou um nível de deterioração crítico no elemento. As fotos a seguir demonstram o estado real do elemento.

Figura 14 – Desagregação, deslocamento, cobrimento deficiente e corrosão da armadura do pilar 6.

Na figura 14, pode-se observar o deslocamento do concreto na lateral esquerda, a desagregação no centro e nas laterais, e toda a armadura em estado de corrosão, havendo até perda de seção. Todos esses sinais indicam um esmagamento por compressão do pilar, provavelmente por cargas excessivas na estrutura. Também é possível notar que o cobrimento é insuficiente para o tipo de construção, visto que o ambiente é úmido e conseqüentemente agressivo às estruturas.

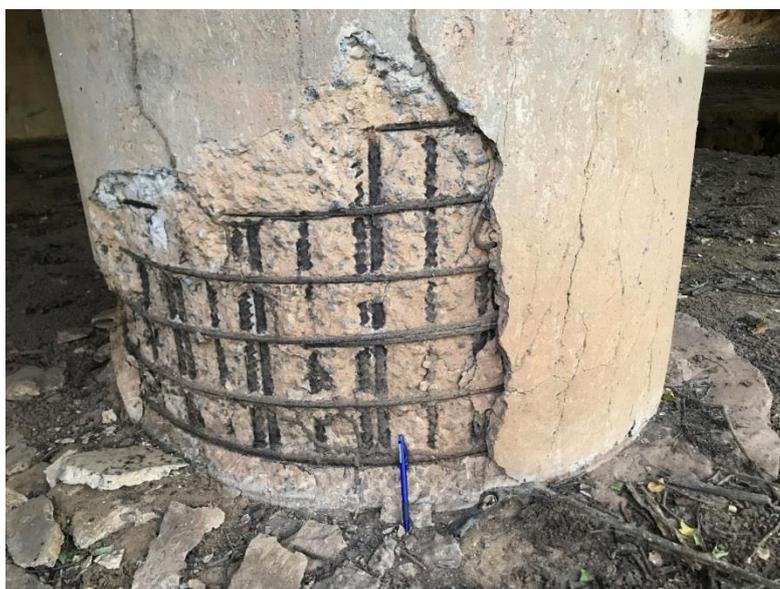
Figura 15 – Deslocamento do concreto, corrosão das armaduras e fissuras diagonais no pilar 6.

Na figura 15, é possível verificar as mesmas anomalias citadas anteriormente, e também as fissuras no canto direito da imagem. Segundo a classificação de fissuras presente no manual de aplicação da metodologia GDE/UnB, elas se assemelham a compressão em pilares.

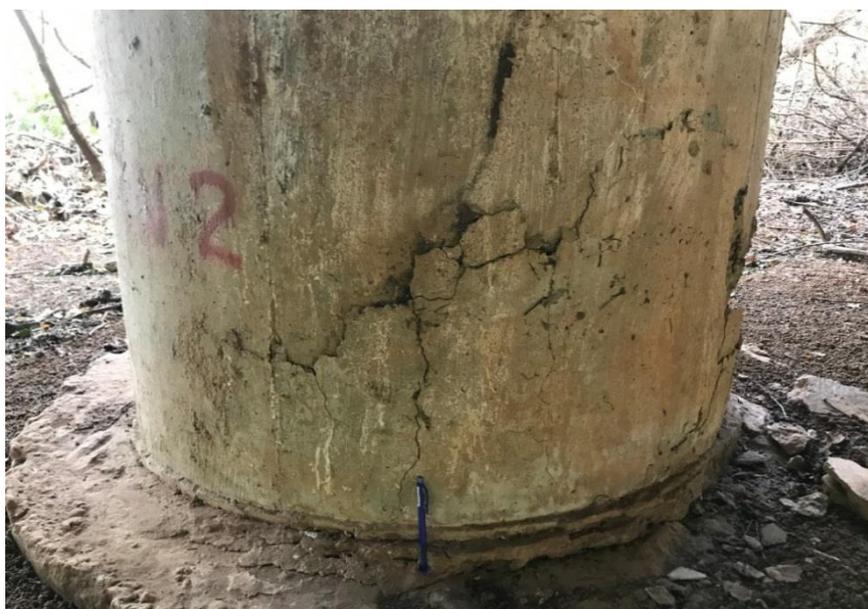
Figura 16 - Fissuras no pilar 6.

Na figura 16 podem-se ver fissuras que estão gerando o deslocamento do concreto, que pode ser facilmente removido em placas. É perceptível que todas as anomalias estão em estado avançado, não sendo mais suficiente manutenção preventiva.

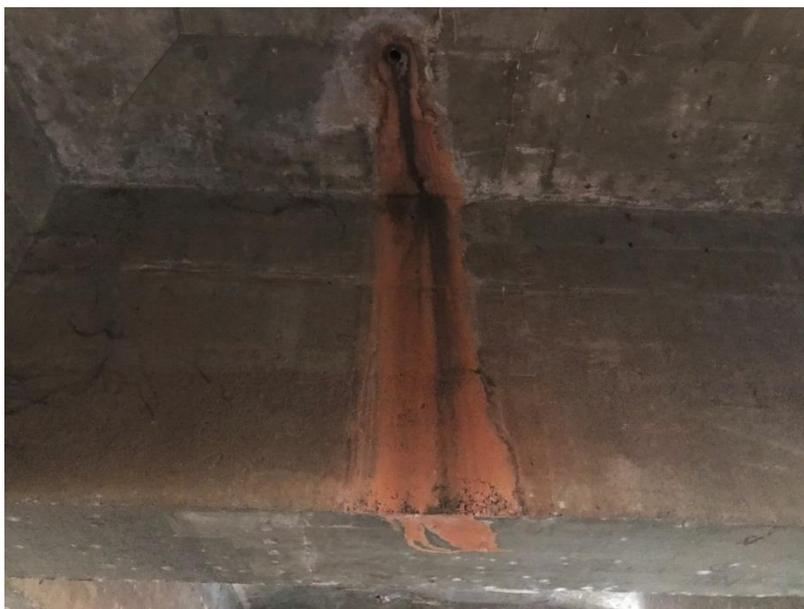
Figura 17 - Forte infiltração de água na viga transversina 6 (VT6).

A figura 17 indica uma das infiltrações encontradas. Nesse caso, é possível notar que isso foi gerado devido ao dreno instalado na pista, para que houvesse a drenagem da água da chuva. No entanto, o mau posicionamento e a má impermeabilização desse dreno fizeram com que a água escorresse pela laje e em seguida pela viga, transportando também a sujeira do pavimento.

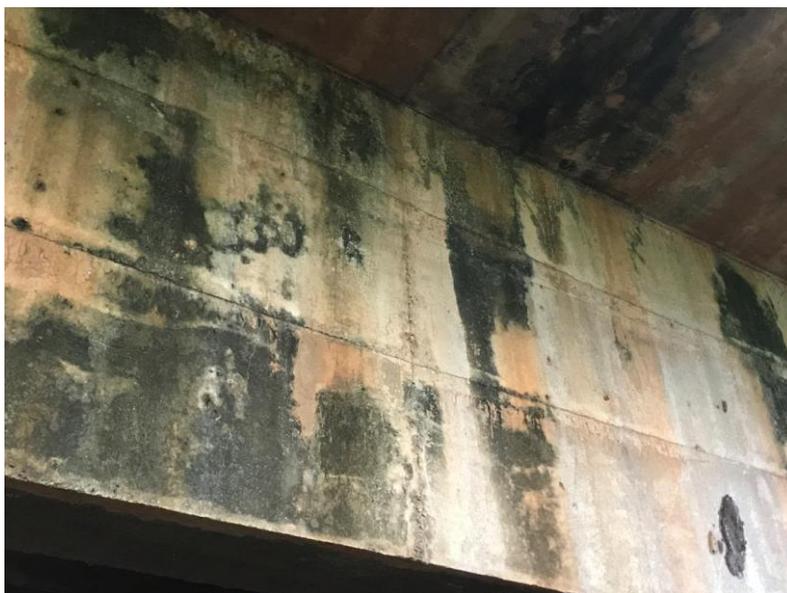
A viga mais afetada foi a viga longitudinal quatro (VL4), possuindo nível de deterioração médio e que apresentava falha de concretagem, eflorescência, infiltração de água e manchas de bolor.

Figura 18 - Manifestações patológicas na viga longarina 4 (VL4).

Na figura 18, é possível enxergar as manchas de bolor em grandes extensões, a infiltração que vem do tabuleiro superior, e eflorescências. Todas essas manifestações patológicas tem como origem de mecanismo a água, a diferença está na sua permanência.

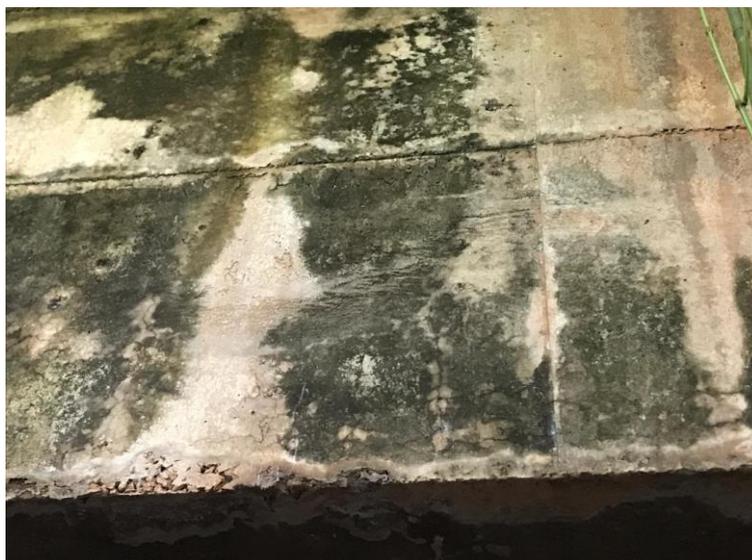
Figura 19 - Falhas de concretagem e manchas de bolor na viga longarina 4 (VL4).

Já na figura 19, é possível ver mais de perto as manchas de bolor presentes e a falha de concretagem no canto inferior da viga. Essa falha gera perda de resistência nessa região, devido à falta de homogeneidade do material. Além disso, permite a entrada dos agentes agressivos com mais facilidade, chegando até a armadura, que é um dos principais problemas.

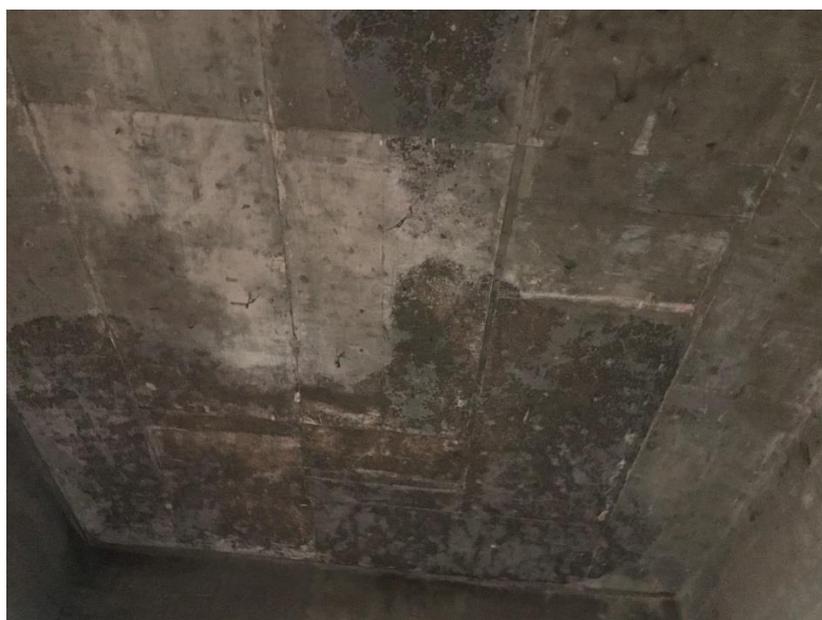
Figura 20 - eflorescência e infiltração de água na laje 8 (L8).

A maior parte das lajes possuía uma configuração semelhante à apresentada na figura 20: manchas brancas de eflorescência, e manchas mais escuras de infiltração de água. O prognóstico para ambas as manifestações é o de corrosão da armadura. Ambos possuem a presença de água, que estão tendo contato com o aço da estrutura e afetando-o de dentro para fora. As eflorescências podem transportar mais materiais e causar o acúmulo deles na superfície e causar estalactites.

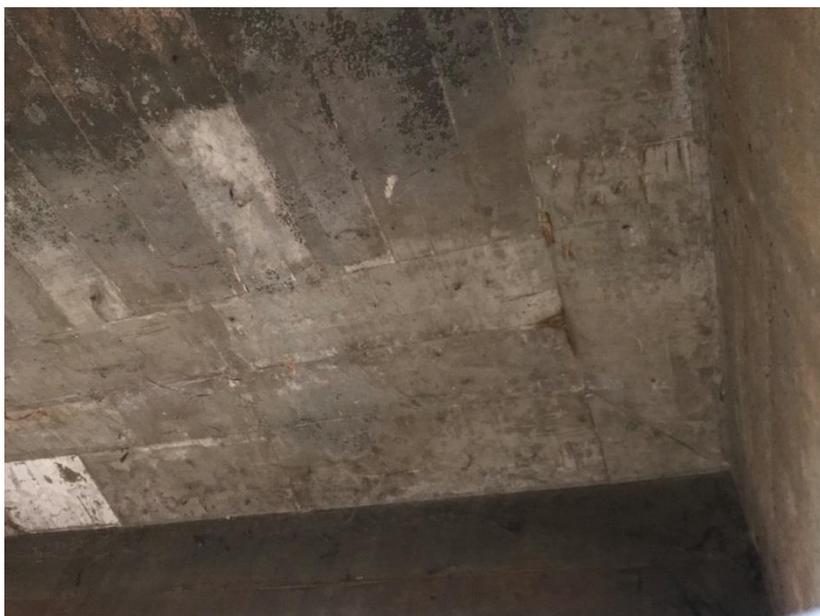
A laje mais afetada é a dezesseis (L16), que contém cobertura deficiente, corrosão de armaduras, eflorescência e infiltração de água.

Figura 21 - corrosão de armadura, infiltração de água e eflorescência na laje 16 (L16).

Na figura 21 nota-se a corrosão no lado direito da laje, que há pouca exposição de armadura, porém muita mancha. Também se podem ver as manchas brancas de eflorescência e manchas de infiltração de água. Apesar de parecer que haja fissuras, são apenas o formato das formas que foram usadas para concretagem.

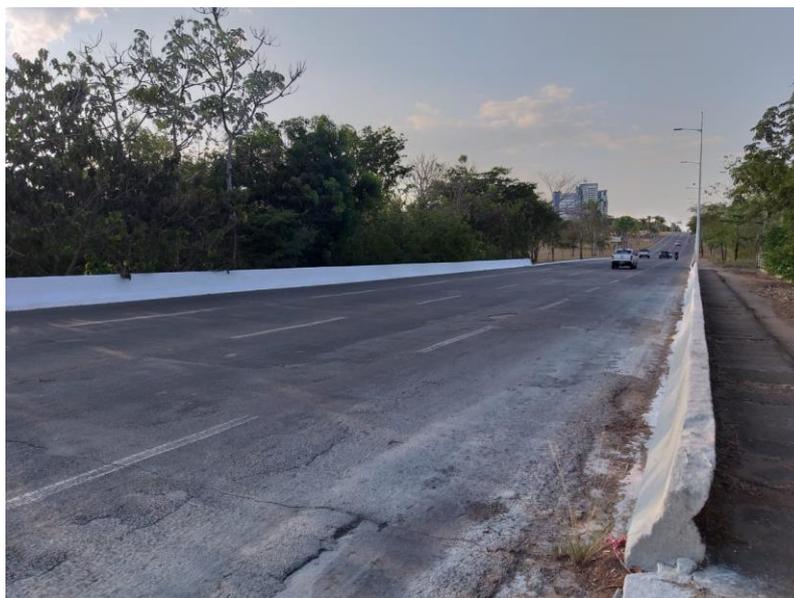
Na pista de rolamento, não há muitas degradação para o padrão da metodologia GDE/UnB. Nela foram encontradas apenas desgaste superficial e desgaste da sinalização.

Figura 22 - Degradação do pavimento na pista de rolamento.

Pode-se notar o desgaste da superfície do pavimento principalmente nas laterais e fissuras longitudinais e transversais. Também nota-se o desgaste da sinalização, que devido ao intenso uso da avenida está desaparecendo.

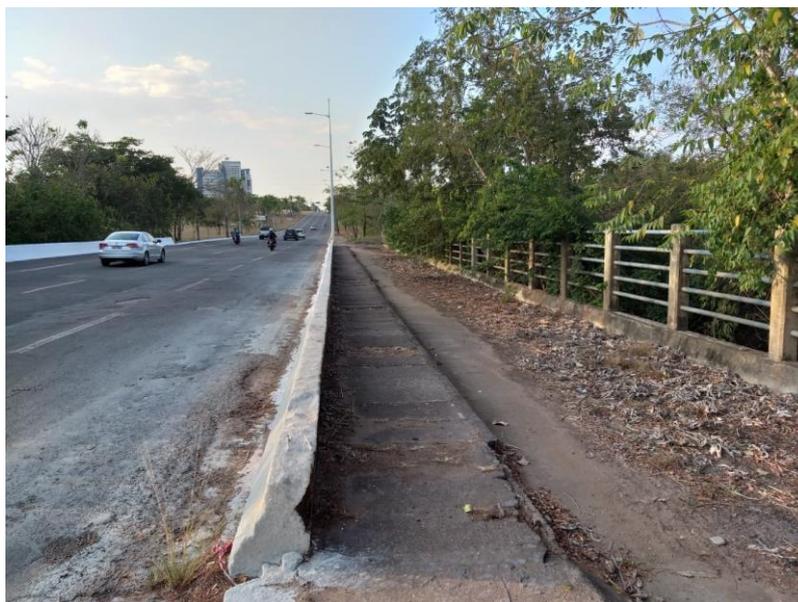
Há apenas um guarda corpo no lado direito da avenida. O guarda corpo é misto, composto de concreto e estruturas metálicas. Foram encontradas manchas de bolor em toda extensão do concreto, assim como manchas de eflorescência.

Figura 23 - Manchas de bolor e eflorescência no guarda corpo.

É possível observar que há um acúmulo de material próximo ao guarda corpo, por isso é presumível que a água da chuva também fica empoçada. Nesse caso, é o local apropriado para a proliferação de fungos e infiltração de água no concreto.

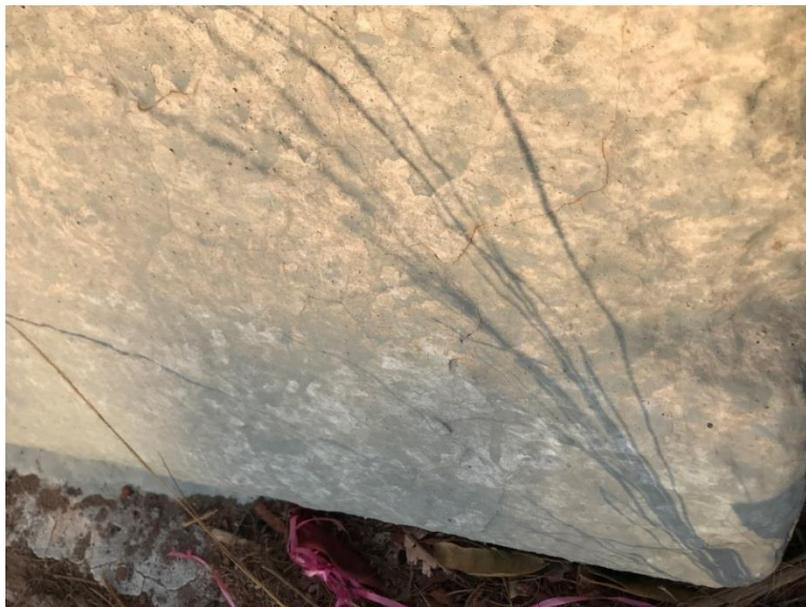
O guarda rodas mais degradado foi o guarda rodas da direita (GR1). Nele foram encontradas corrosão de armadura, desagregação, fissuras mapeadas e manchas de bolor, como mostram as figuras a seguir.

Figura 24 - Fissuras mapeadas no guarda rodas direito.

Nessa figura, pode-se notar algumas fissuras mapeadas que são inferiores aos limites de 2mm da NBR 6118, porém apresentam manchas avermelhadas que podem ser sinais de corrosão da armadura.

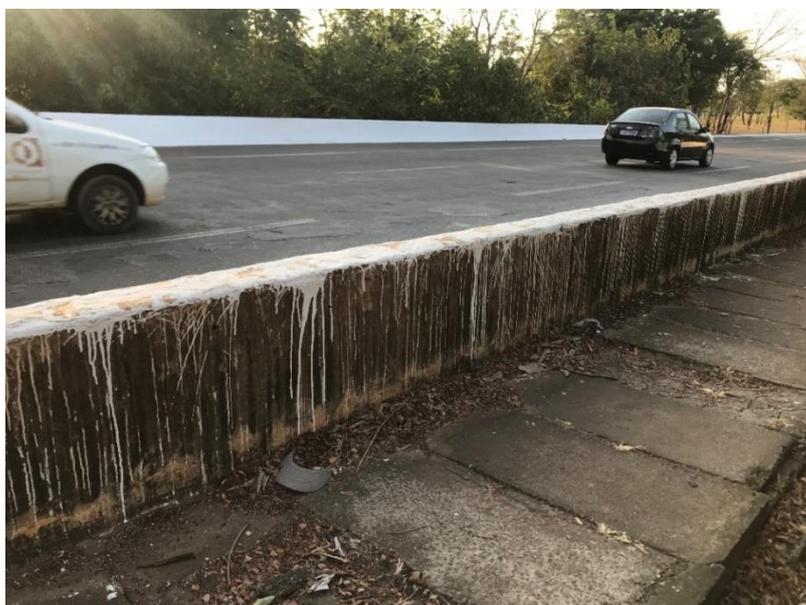
Figura 25 - Manchas de bolor no guarda rodas direito.

Na figura anterior, ficam evidentes as manchas de bolor em toda a extensão do elemento.
