**PATOLOGIAS EM PAVIMENTO FLEXÍVEL: Avaliação nas estações de transporte público  
Apinajé, Xambioá e Krahô em Palmas-TO**

Ana Beatriz Resplande de Andrade  
PATOLOGIAS EM PAVIMENTO FLEXÍVEL: avaliação nas estações de transporte público  
Apinajé, Xambioá e Krahô em Palmas-TO

Trabalho de Conclusão de Curso (TCC) II elaborado e apresentado como requisito parcial para obtenção do título de bacharel em Engenharia Civil pelo Centro Universitário Luterano de Palmas (CEULP/ULBRA).  
Orientador: Prof. Esp. Euzir Chagas.

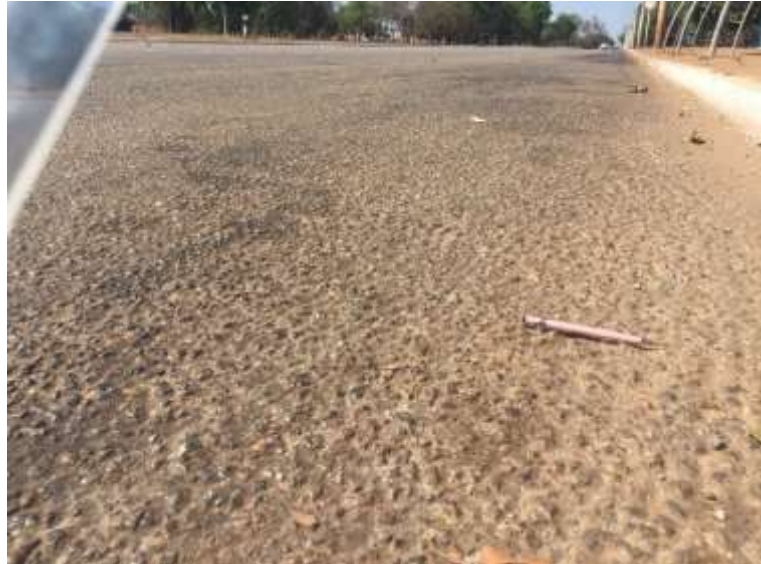
Figura 30- Desgaste

O desgaste é resultado do desprendimento de agregado, podendo ser provocado pela perda de coesão entre o agregado e o ligante, devido a ação do tráfego juntamente com as condições climáticas, execução da obra em condições meteorológicas desfavoráveis, deslocamento da película betuminosa, devido pressões hidrostáticas ou falha dos bicos espargidores.

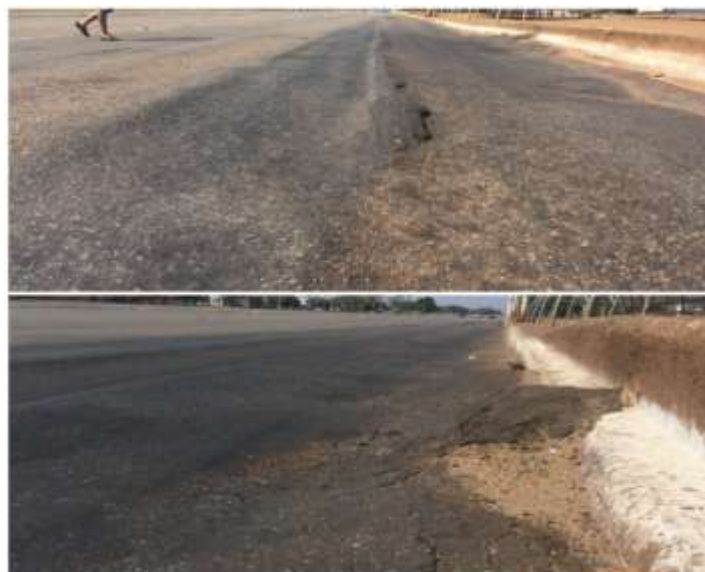
Figura 31- Escorregamento

Dentre os defeitos observados, o escorregamento de massa é bastante acentuado na estação Xambioá, conforme a Figura 31.

O escorregamento pode ser ocasionado por ligação inadequada entre o revestimento e a camada de ligação, compactação inadequada ou deficiente. No ponto analisado ocorreu devido ser uma área de frenagem. A ocorrência indica baixa aderência entre a camada de revestimento e a base ou a baixa resistência da massa asfáltica.

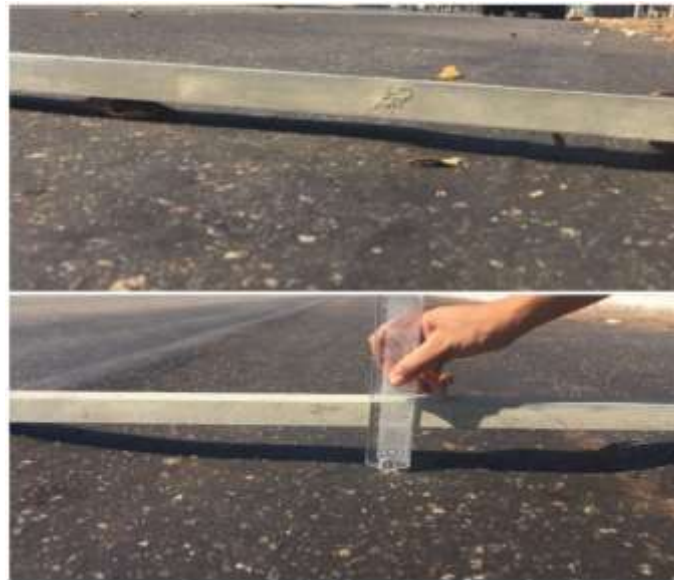
Figura 32- Afundamento

Este defeito é resultante do deslocamento entre as camadas.

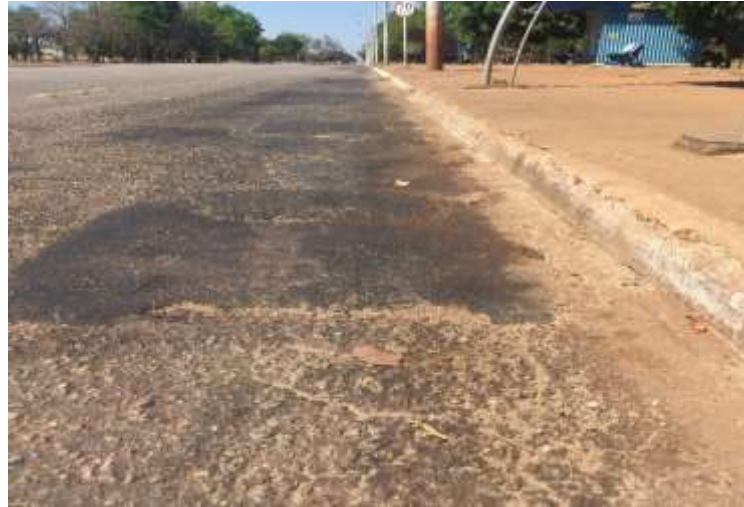
Figura 33- Remendo

Esses remendos podem ser considerados defeitos pelo fato de causarem desconforto devido o uso de material de má qualidade e a má execução.

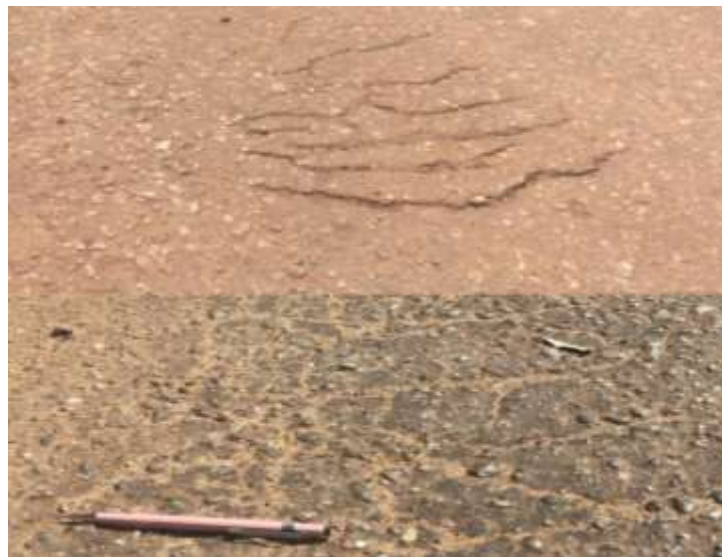
Figura 34- Trinca Couro de Jacaré

A existência dessa patologia foi identificada nas estações Apinajé e Krahô. As fendas (Figura 34) podem ser provocadas pela mudança de temperatura que causam contrações no revestimento.

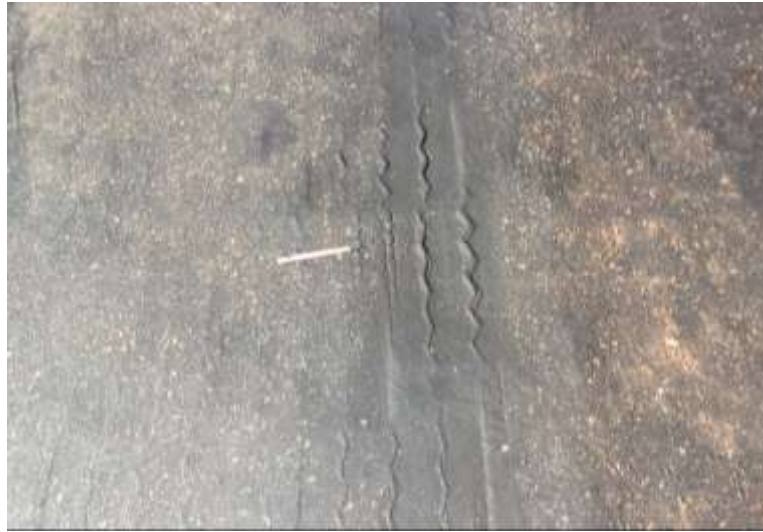
Figura 35- Afundamento Plástico

Na estação Apinajé foi possível verificar a existência de afundamento plástico, conforme a Figura 35. Este pode ter ocorrido devido a dosagem inadequada ou falha na seleção de tipo de revestimento asfáltico para a carga solicitante.

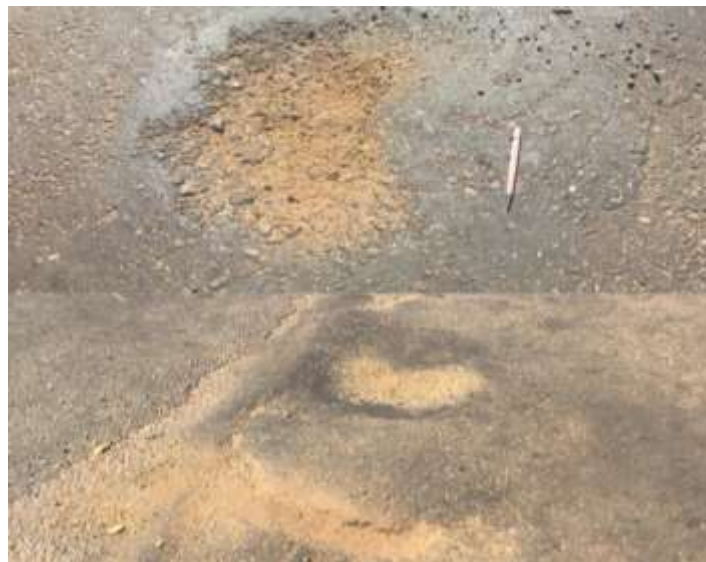
Figura 36- Panela

Como pode-se observar, foram encontradas patologias do tipo Panelas (Figura 36) na estação Apinajé. Notou-se que esta patologia se deu devido ao surgimento de trincas por fadiga, que causaram deslocamento da camada da superfície do asfalto, podendo sofrer uma evolução dependendo da ação do tráfego e dos fatores climáticos.
