CENTRO UNIVERSITÁRIO LUTERANO DE PALMAS

INSPEÇÃO EM PONTES DE CONCRETO ARMADO COM O AUXÍLIO DA NBR
9452:2016: Estudo de caso em pontes sobre o córrego Sussuapara em Palmas - TO

2019

Trabalho de Conclusão de Curso (TCC) 2 elaborado e apresentado como requisito parcial para obtenção do título de bacharel em Engenharia Civil pelo Centro Universitário Luterano de Palmas (CEULP/ULBRA).

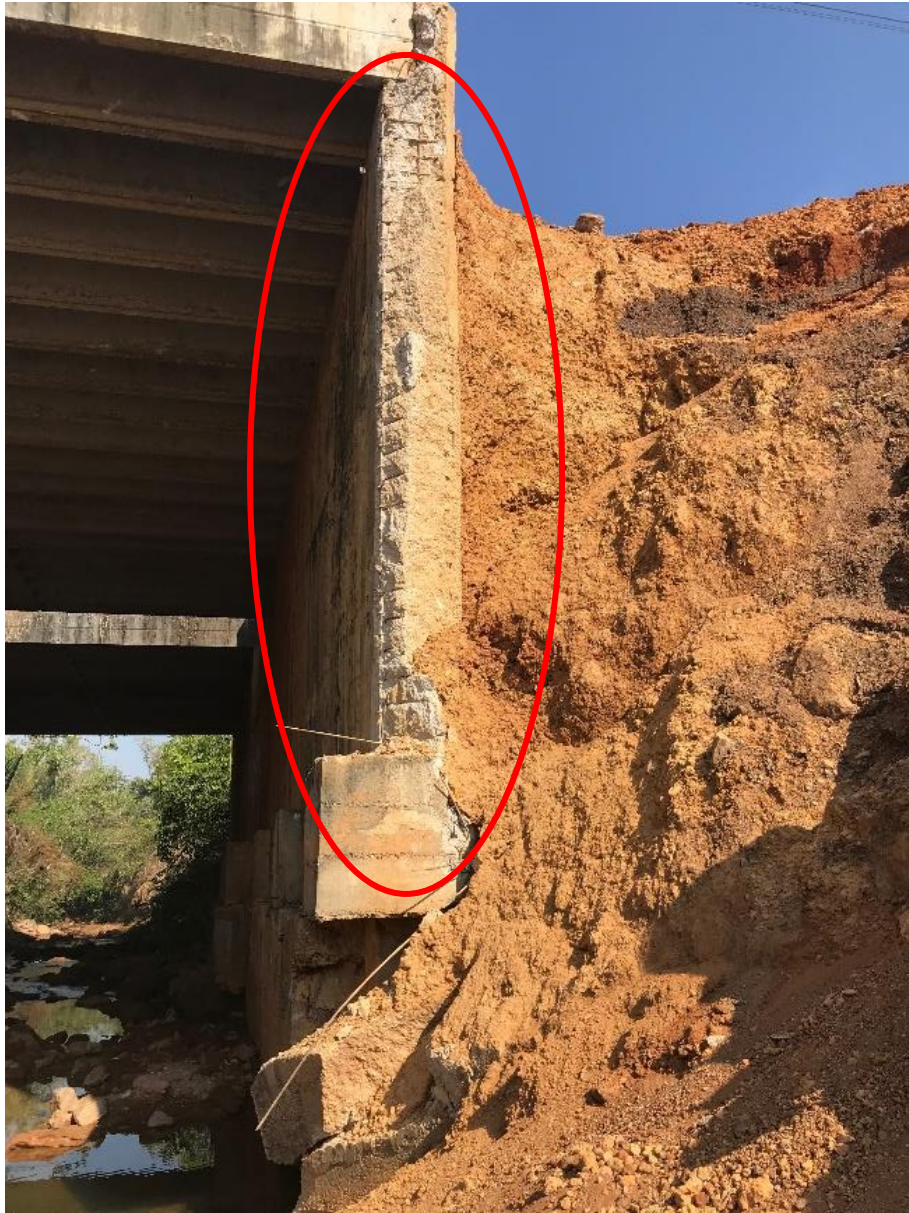
Figura 3 – Colapso da Cabeceira C1.

Em especial, percebe-se que o estado atual da OAE 1 é consequência de uma má política de planejamento e conservação das obras públicas, visto que a OAE sofreu danos excepcionais, como, por exemplo, colapso da cabeceira C1, e nada foi feito para restaurar a condição da estrutura, que encontra-se em situação deteriorante. Além de apresentar risco iminente de falha ou colapso, os métodos levaram a OAE à uma classificação problemática, principalmente em relação a seu parâmetro de durabilidade, exigindo intervenções de curto prazo.

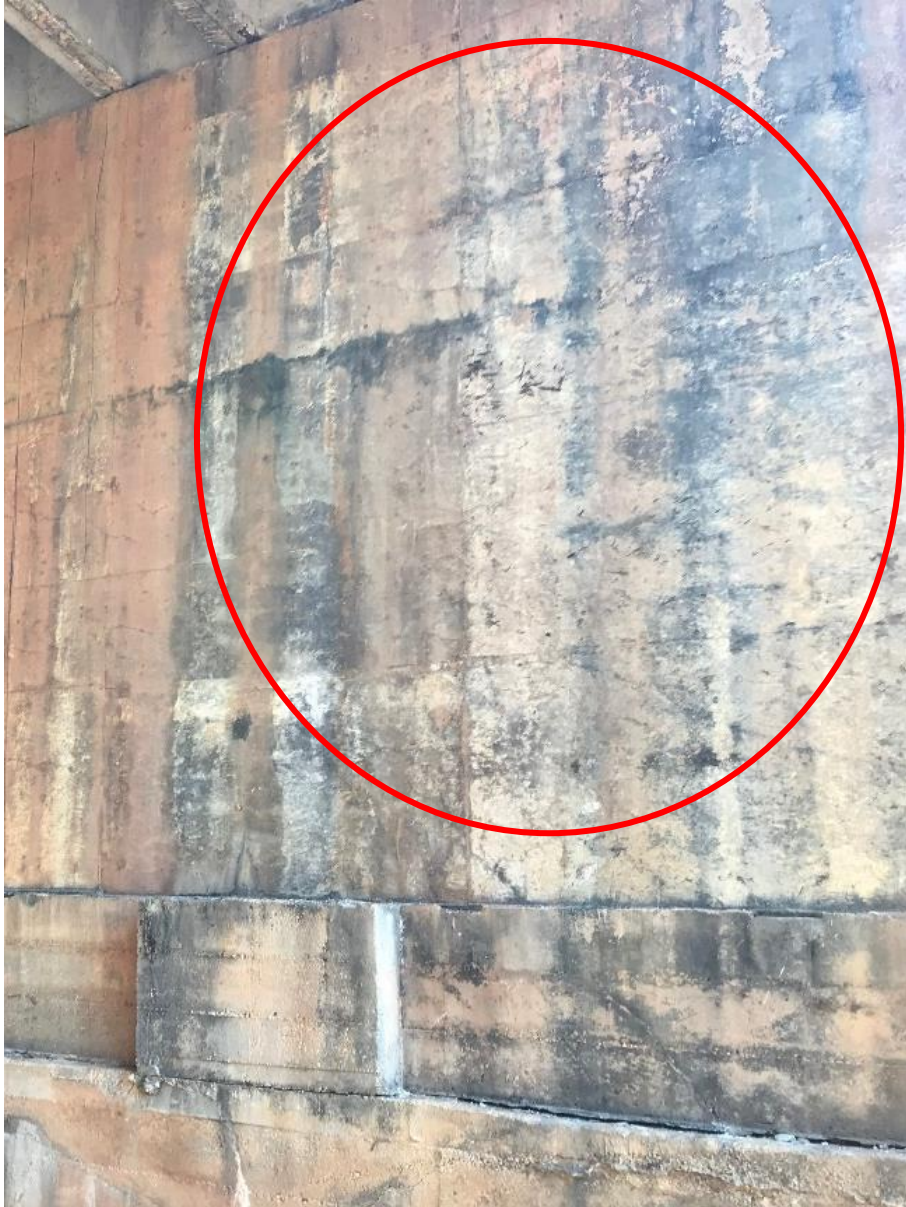
Figura 4 – Presença de bolor e eflorescência na Cortina Norte.

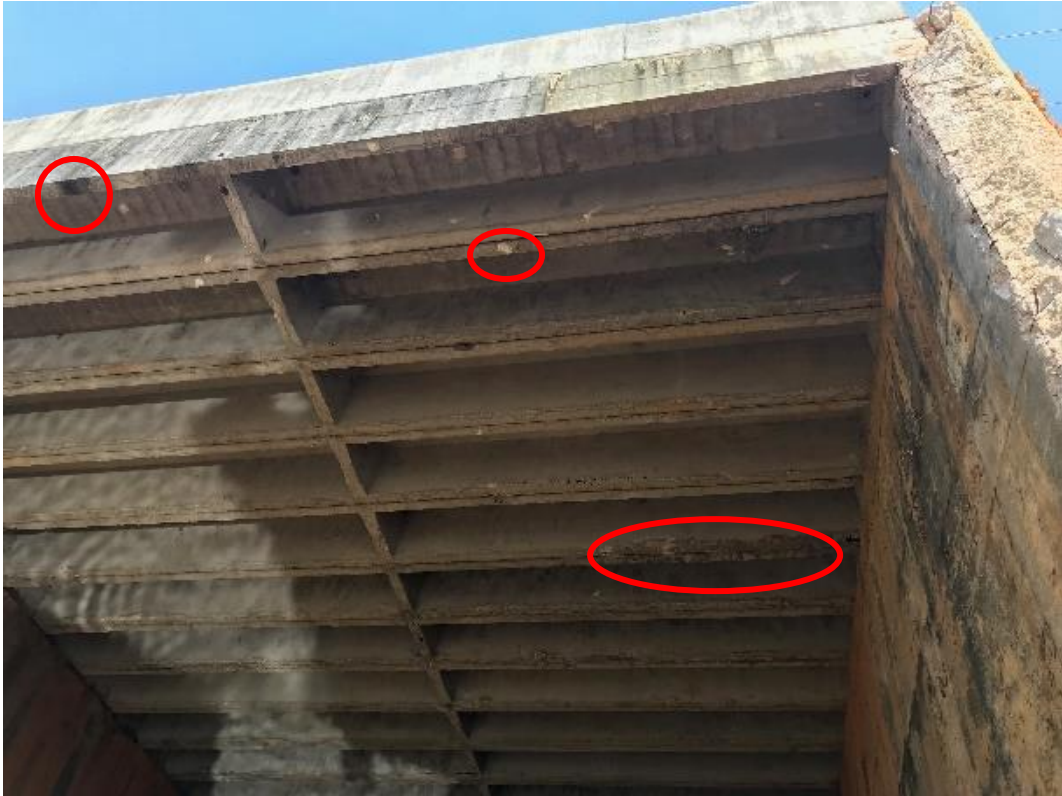
Figura 5 – Presença de bolor, eflorescência e nicho de concretagem no tabuleiro.

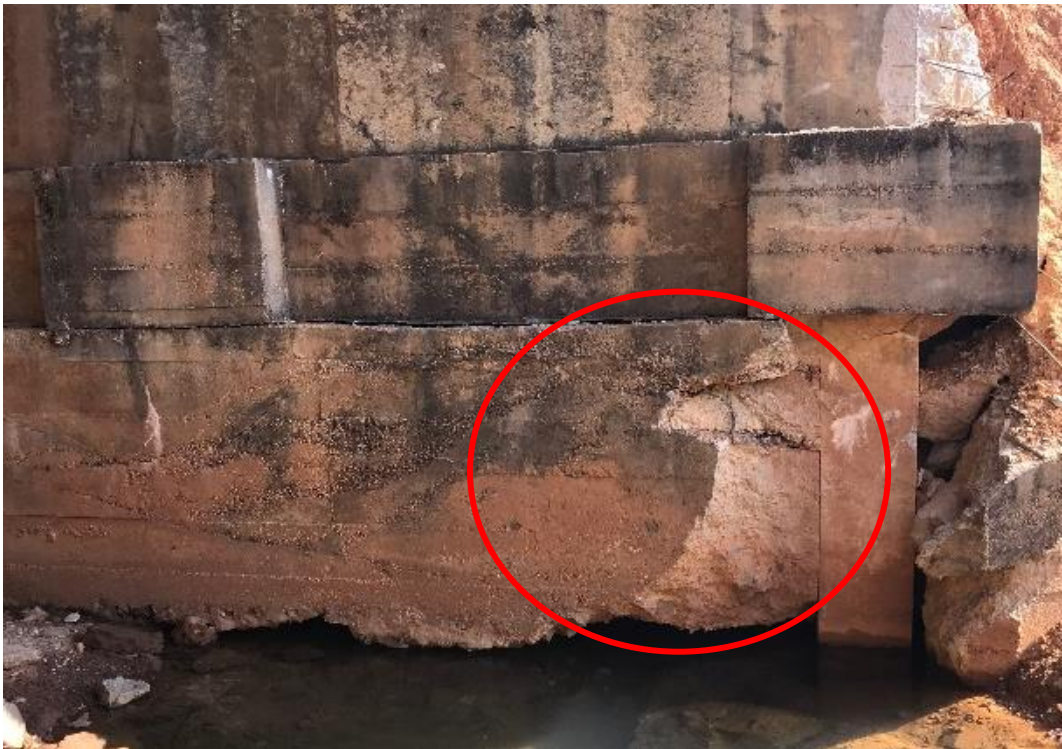
Figura 6 – Desplacamento do concreto da viga de travamento da infraestrutura.

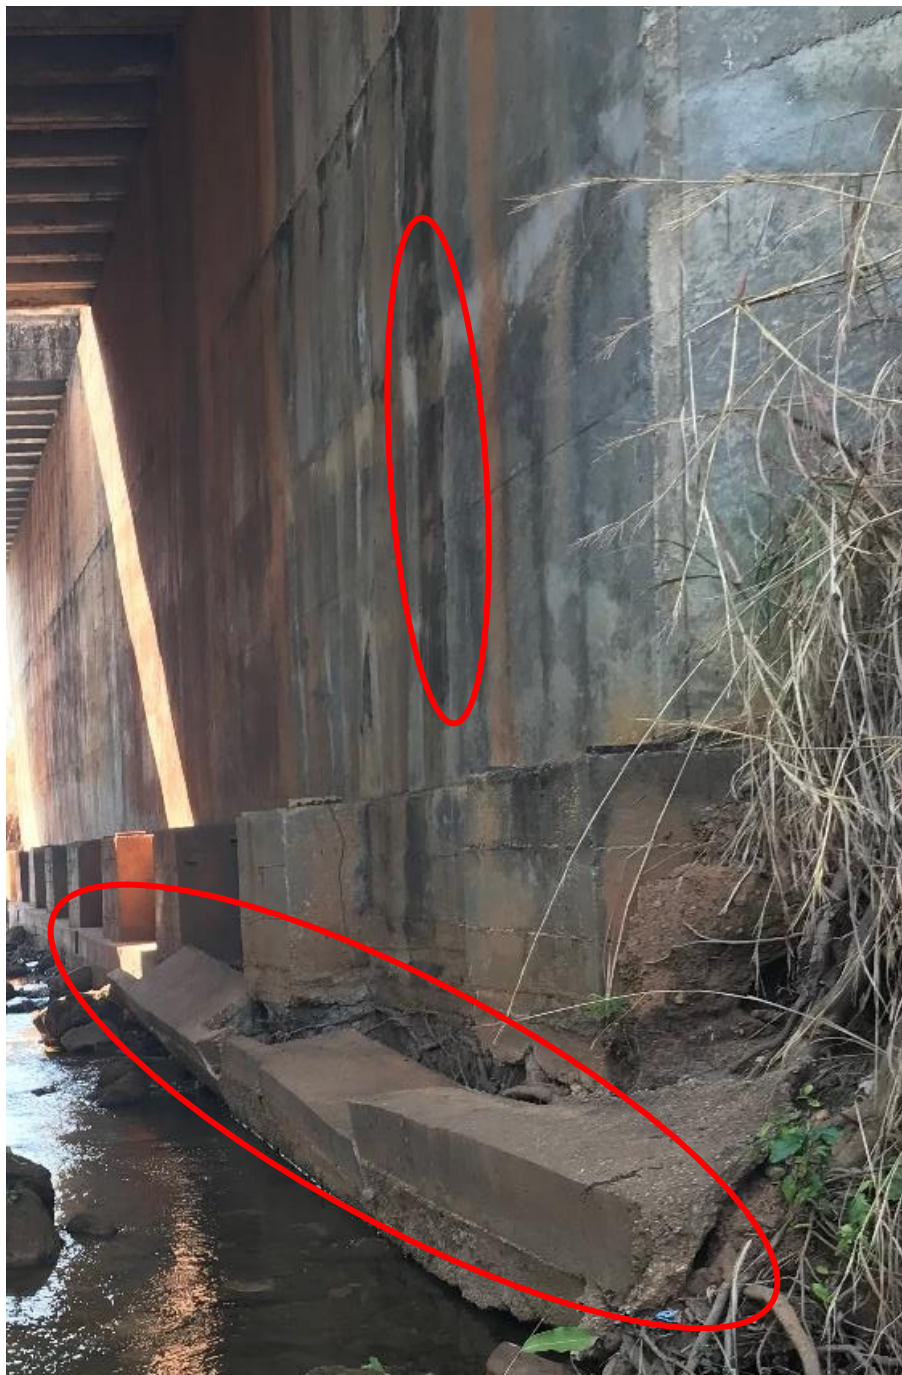
Figura 7 – Deslocamento da viga de travamento da infraestrutura e presença de bolor e eflorescência na Cortina Sul.

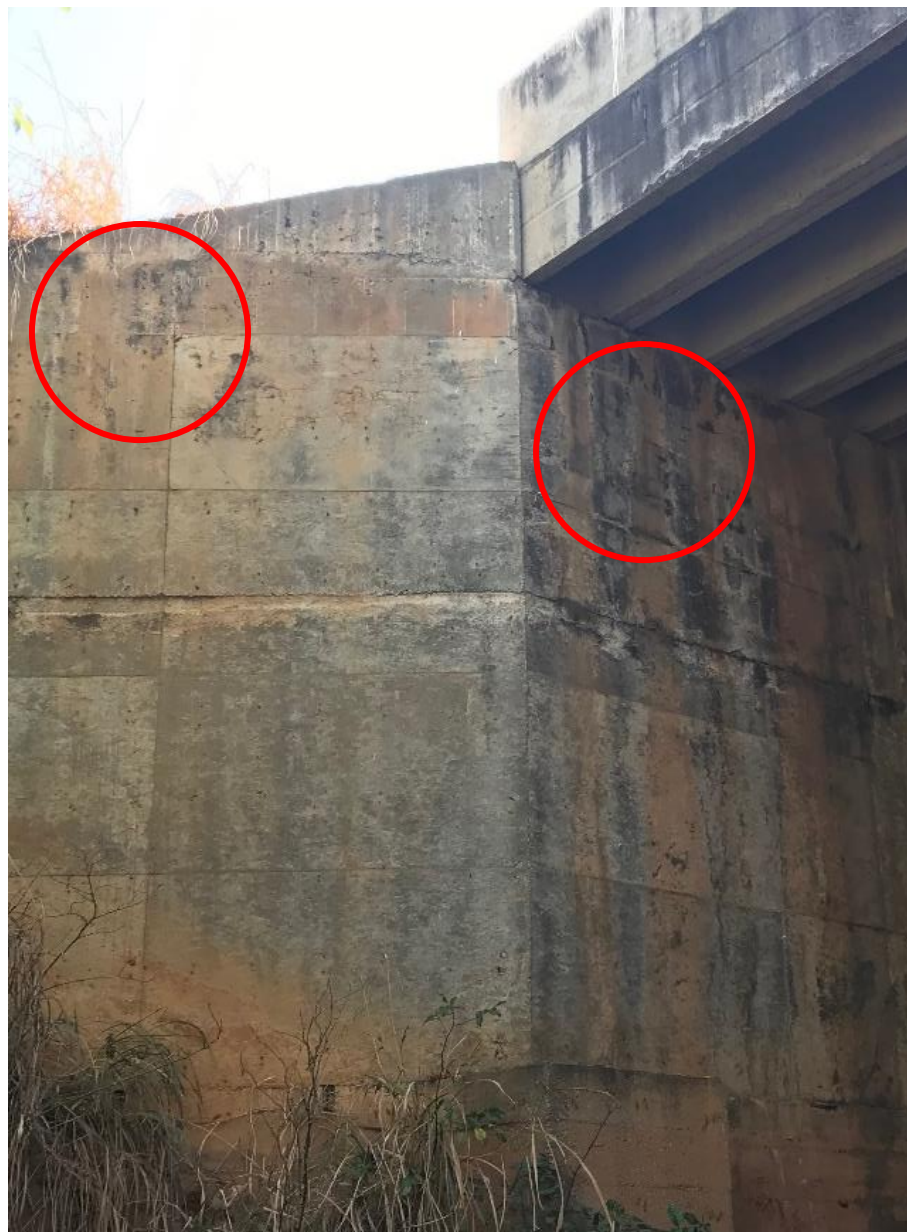
Figura 8 – Presença de bolor na Cabeceira C4 e Cortina Norte.

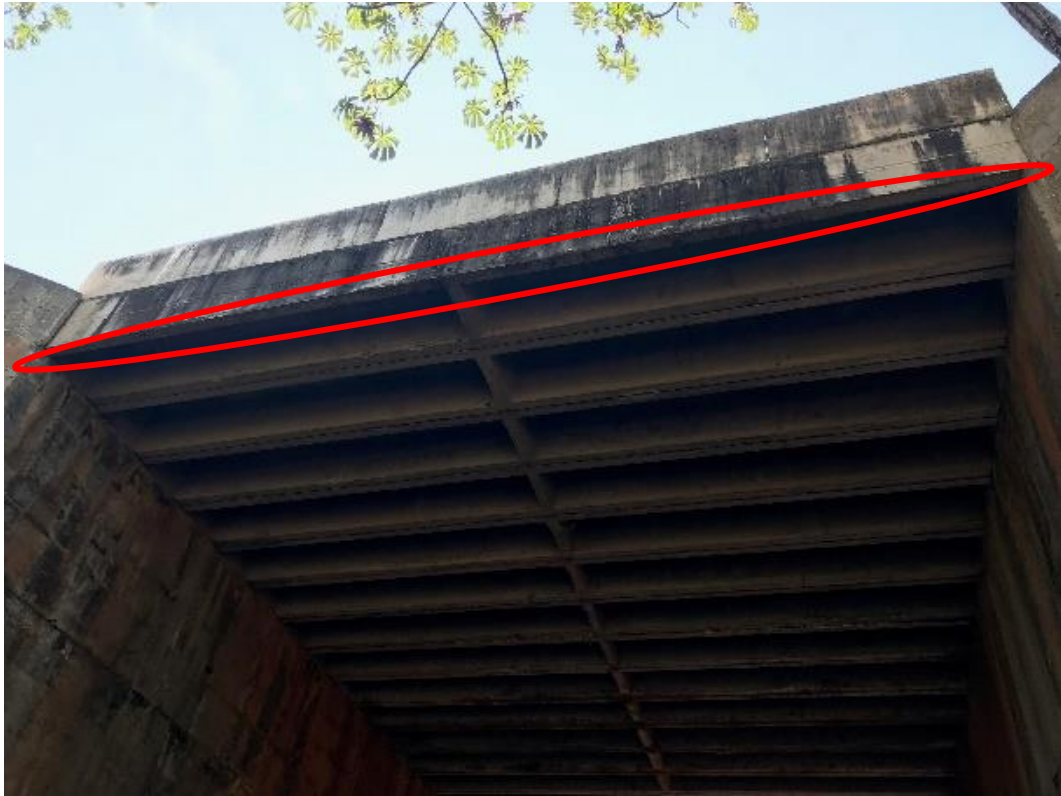
Figura 9 – Presença de bolor na Transversina T38.

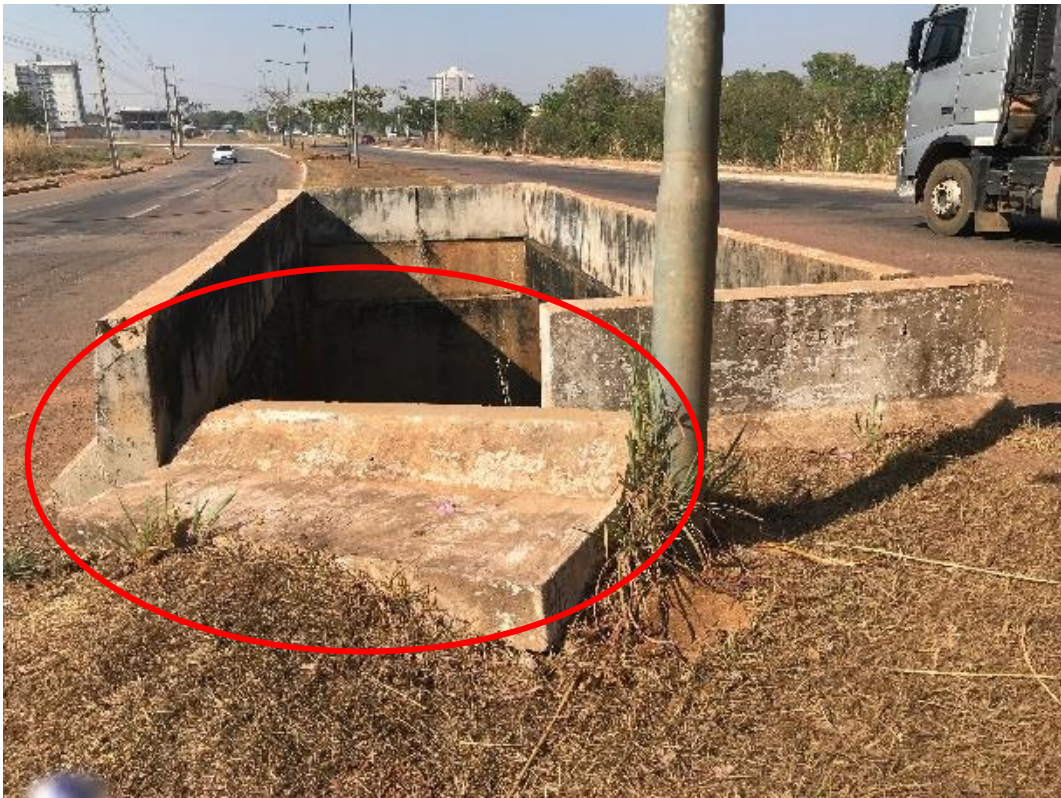
Figura 10 – Colapso do guarda-rodas interno.

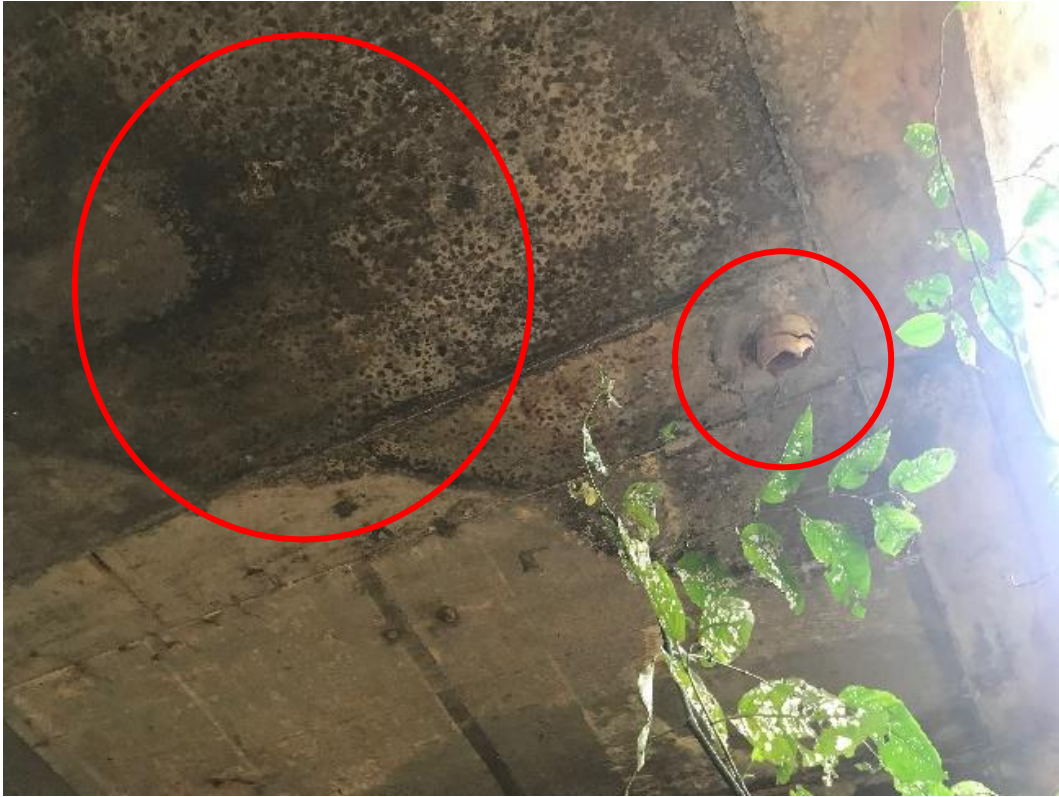
Figura 11 – Presença de bolor no tabuleiro e falha no sistema de drenagem.

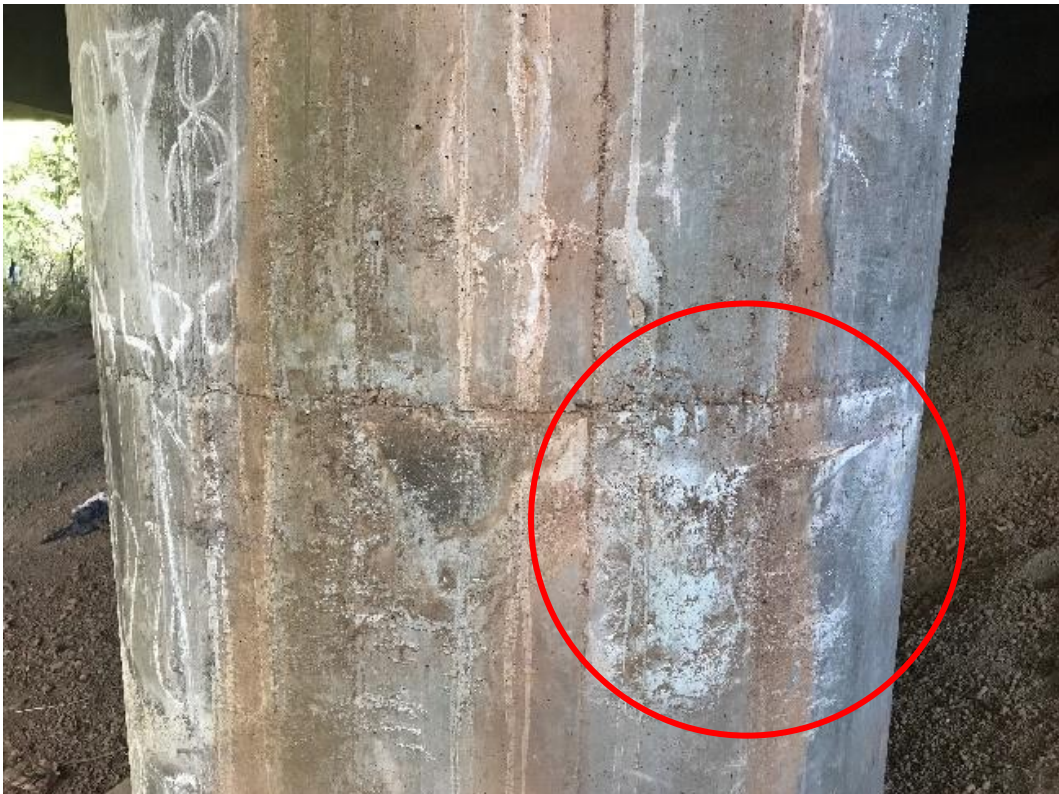
Figura 12 – Nicho de concretagem no Pilar P3.

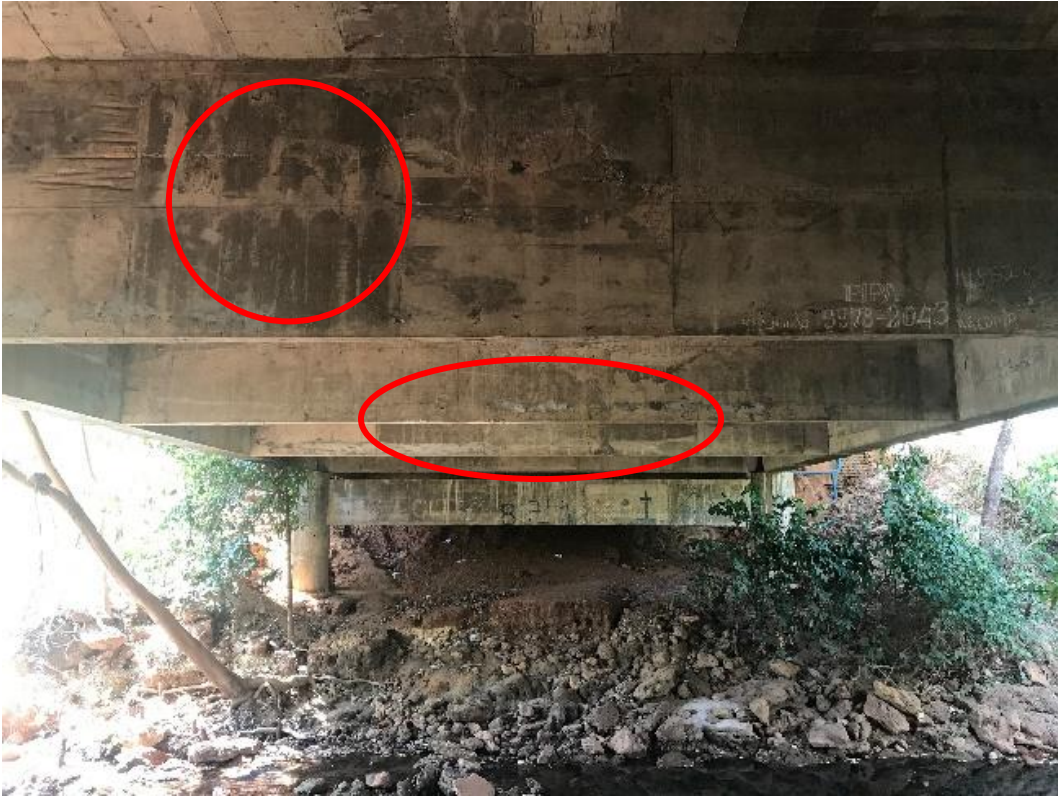
Figura 13 – Presença de bolor nas Transversinas T2 a T5.

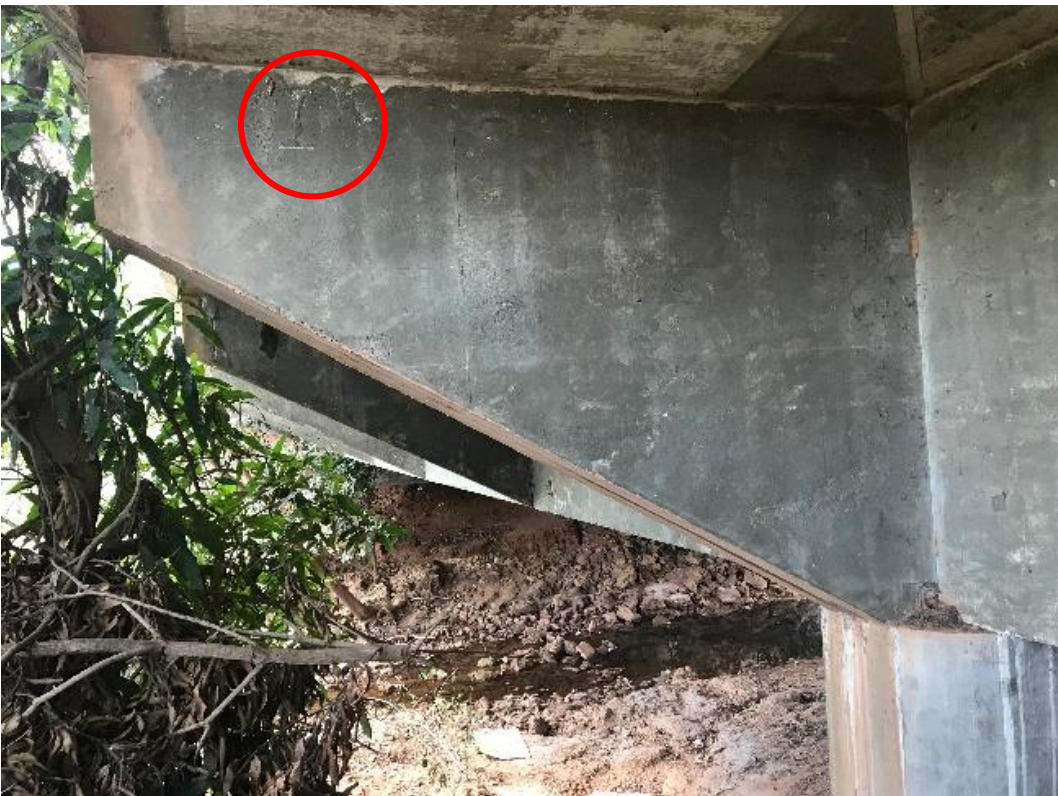
Figura 14 – Presença de bolor e eflorescência na Transversina T8.

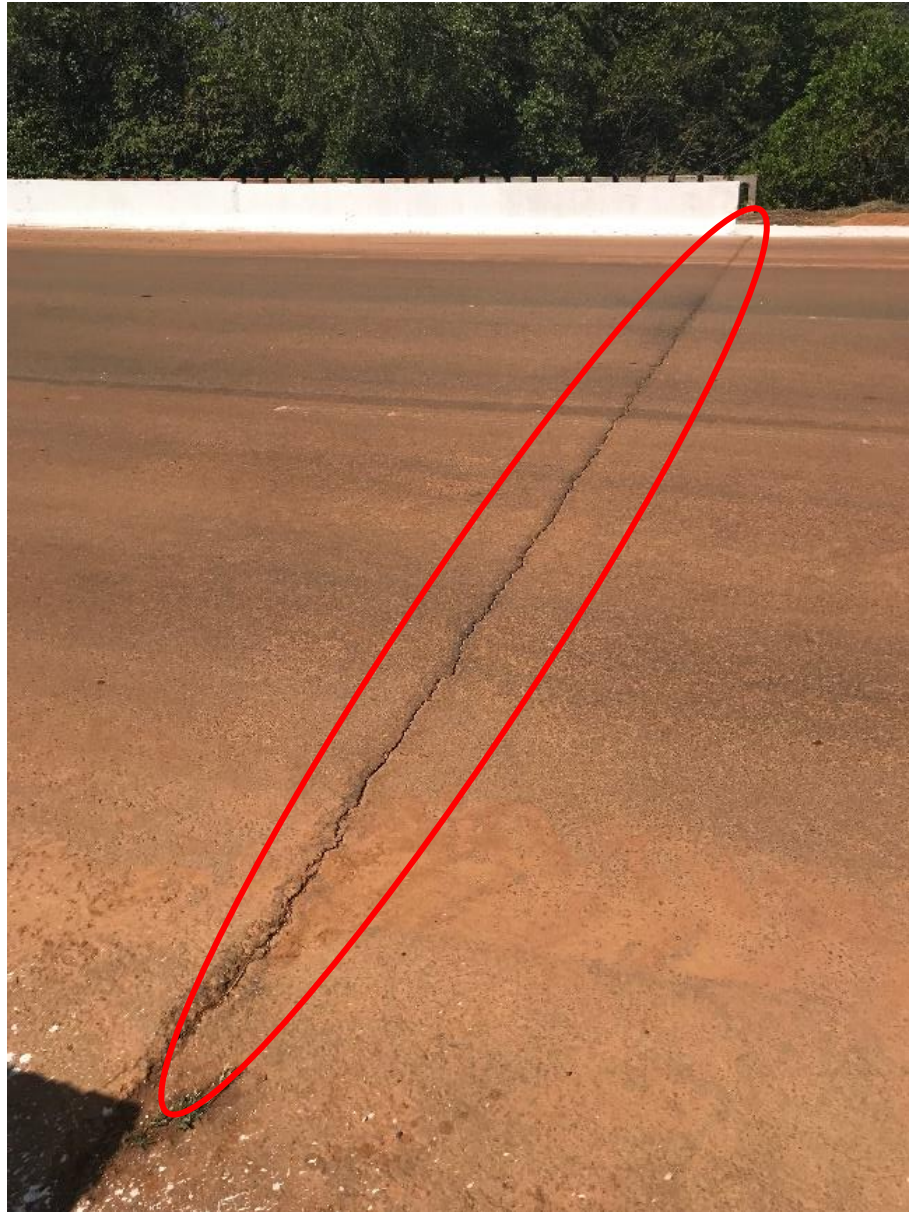
Figura 15 – Presença de trincas no pavimento.

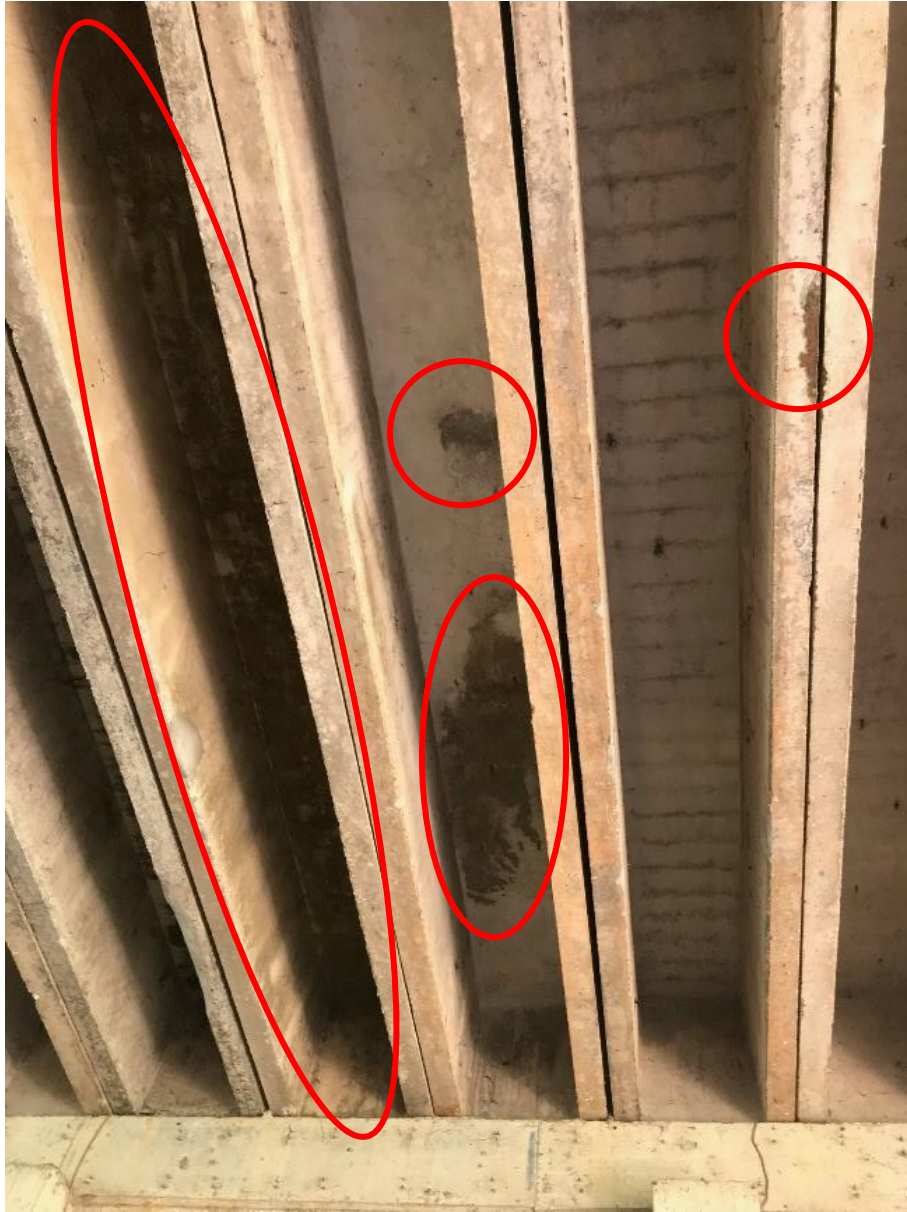
Figura 16 – Presença de bolor no tabuleiro entre as Transversinas T12 a T15.

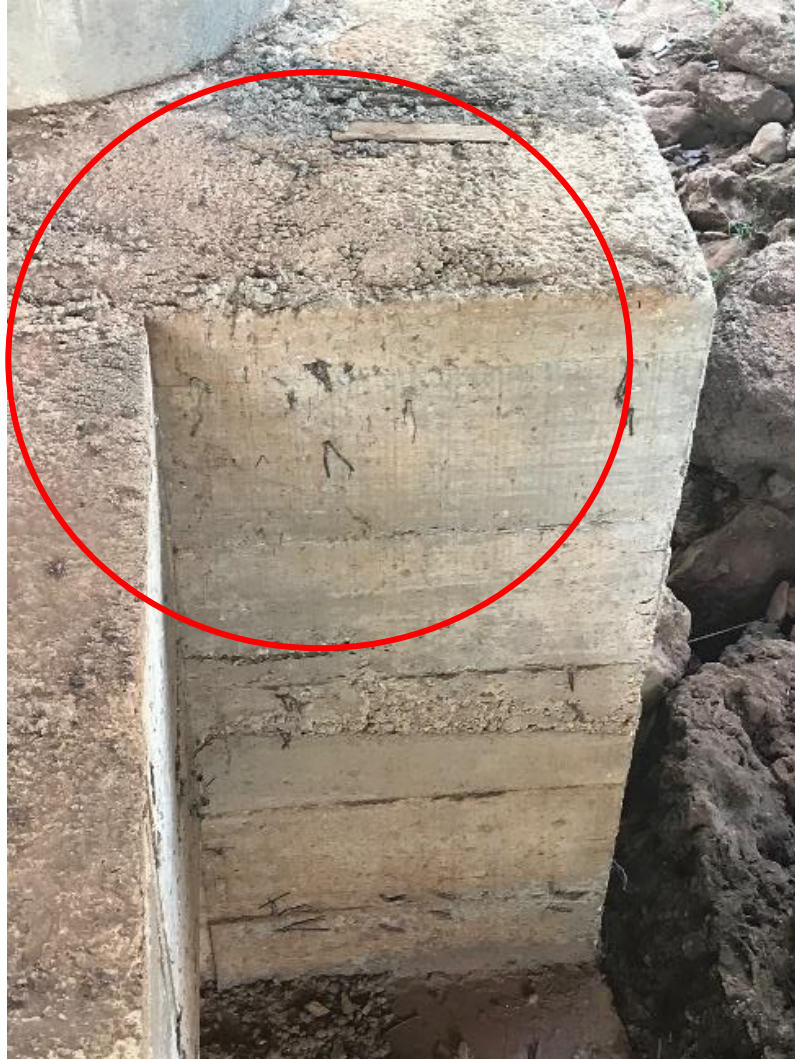
Figura 17 – Nicho de concretagem na infraestrutura do Pilar P3.

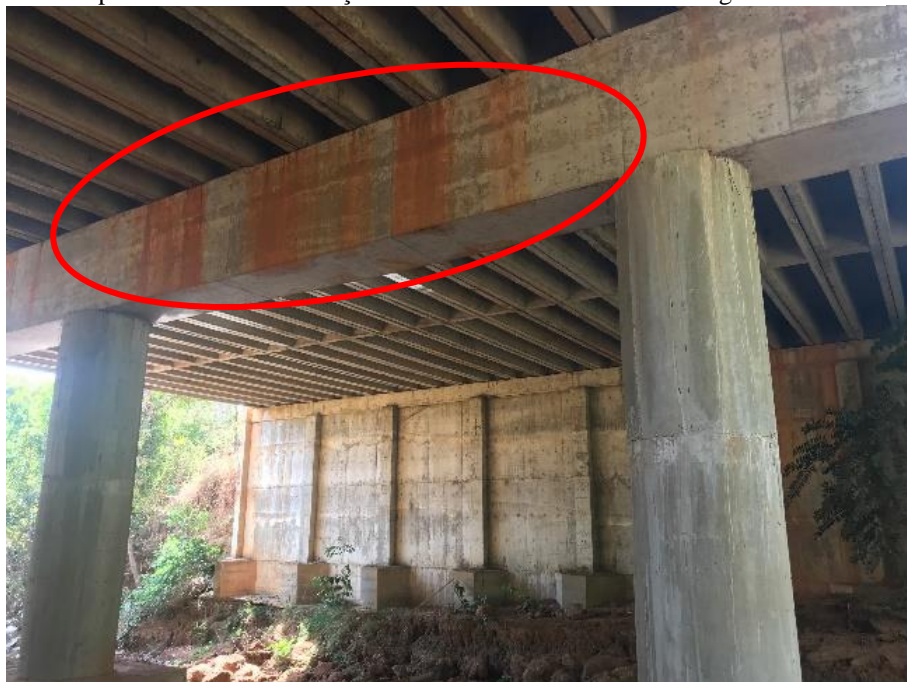
Figura 18 – Aparecimento de infiltrações e manchas de corrosão na Longarina L2.
