# **CENTRO UNIVERSITÁRIO LUTERANO DE PALMAS**

## **ESTUDOS DAS MANIFESTAÇÕES PATOLÓGICAS DE ETAPAS CONSTRUTIVAS EM OBRA INSTITUCIONAL PARALISADA EM PALMAS - TO**

Trabalho de Conclusão de Curso (TCC) I  
elaborado e apresentado como requisito parcial  
para obtenção do título de bacharel em  
Engenharia Civil pelo Centro Universitário  
Luterano de Palmas (CEULP/ULBRA).

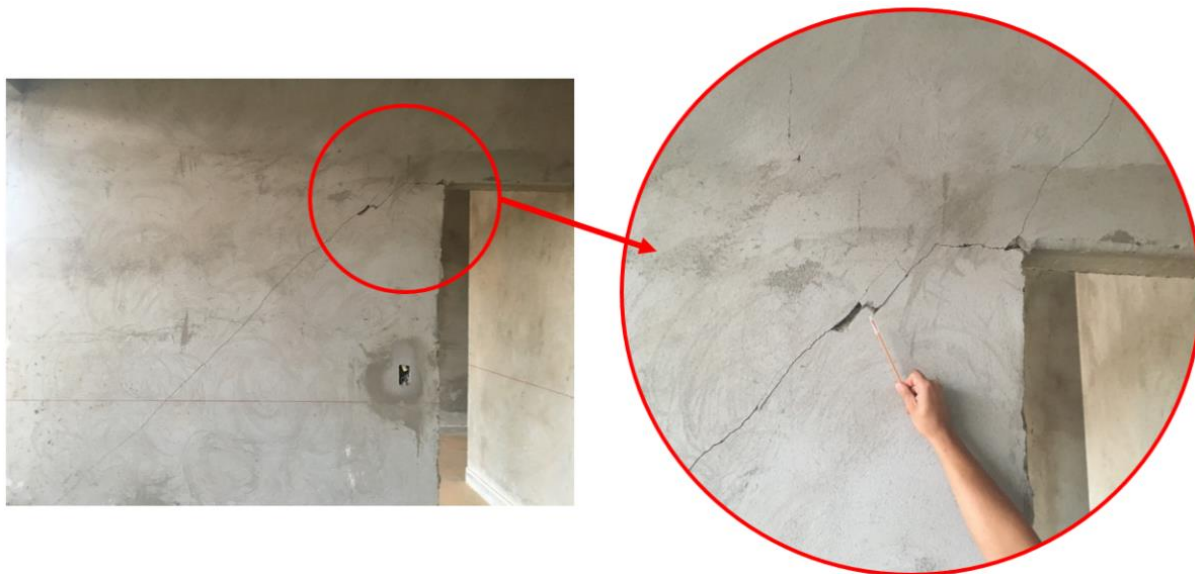
Figura 19 - Fissura encontrada na inspeção visual.

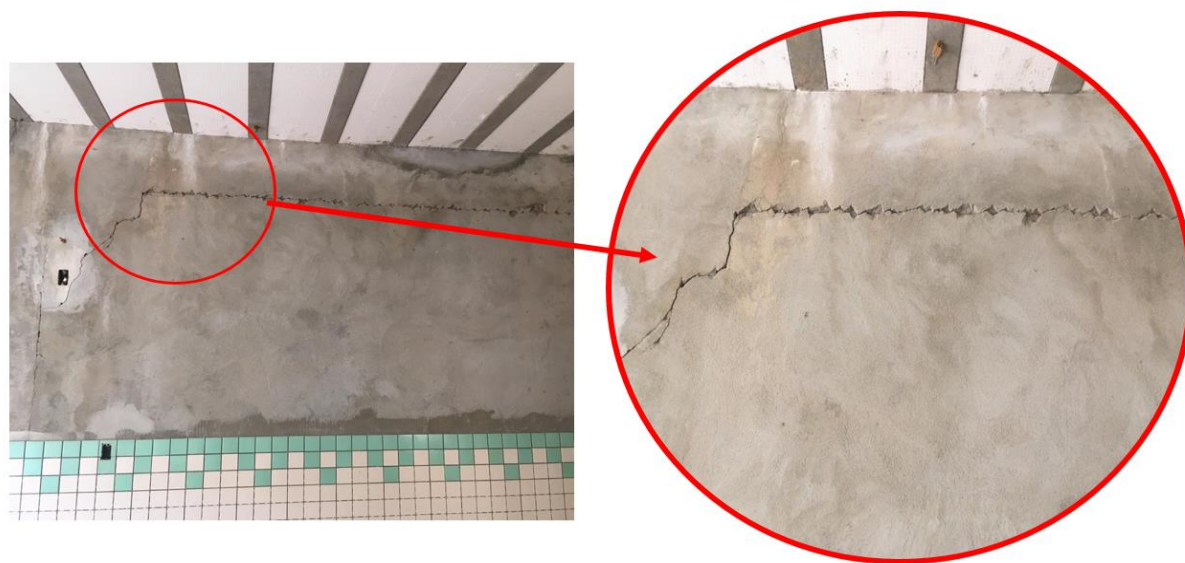
Figura 20 - Fissura encontrada na inspeção visual.

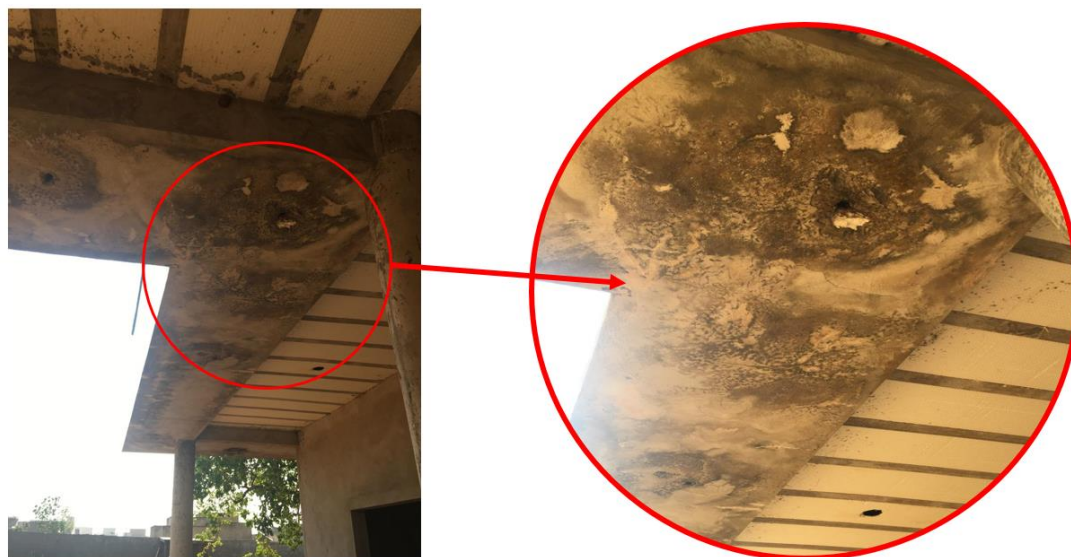
Figura 22 – Bolor encontrado na inspeção visual.

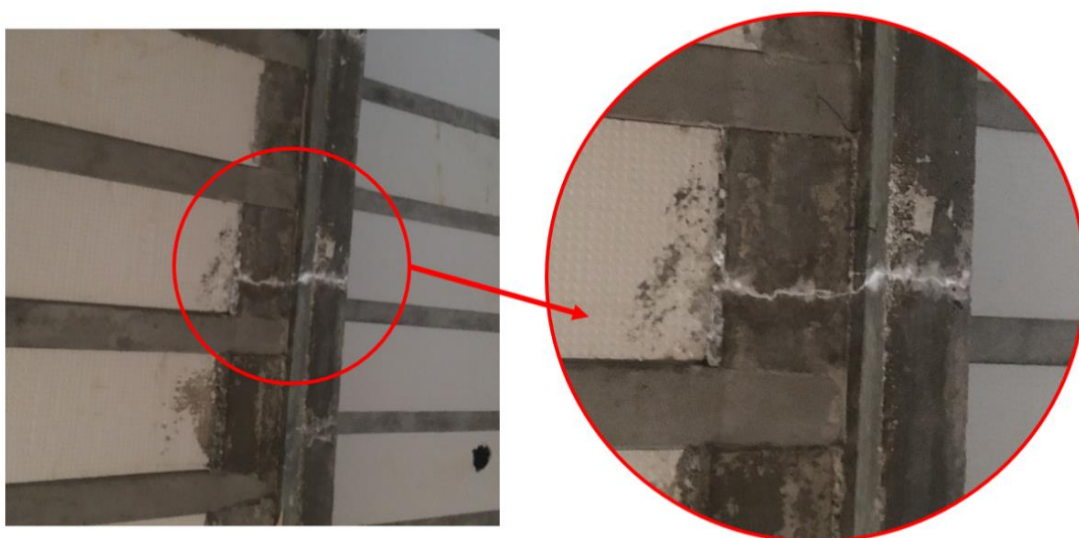
Figura 24 – Eflorescência encontrada na inspeção visual.

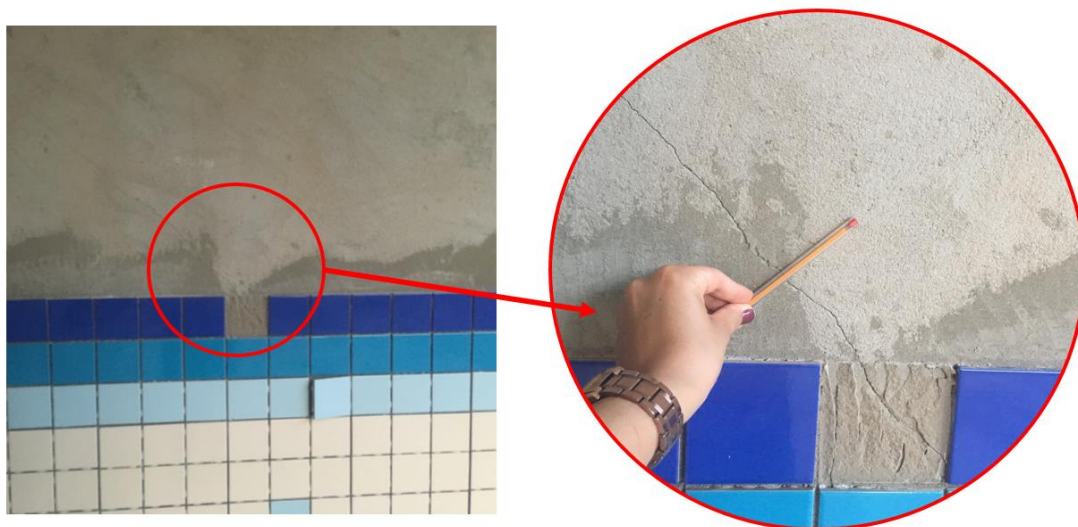
Figura 26 – Desplacamento de revestimento cerâmico encontrada na inspeção visual.

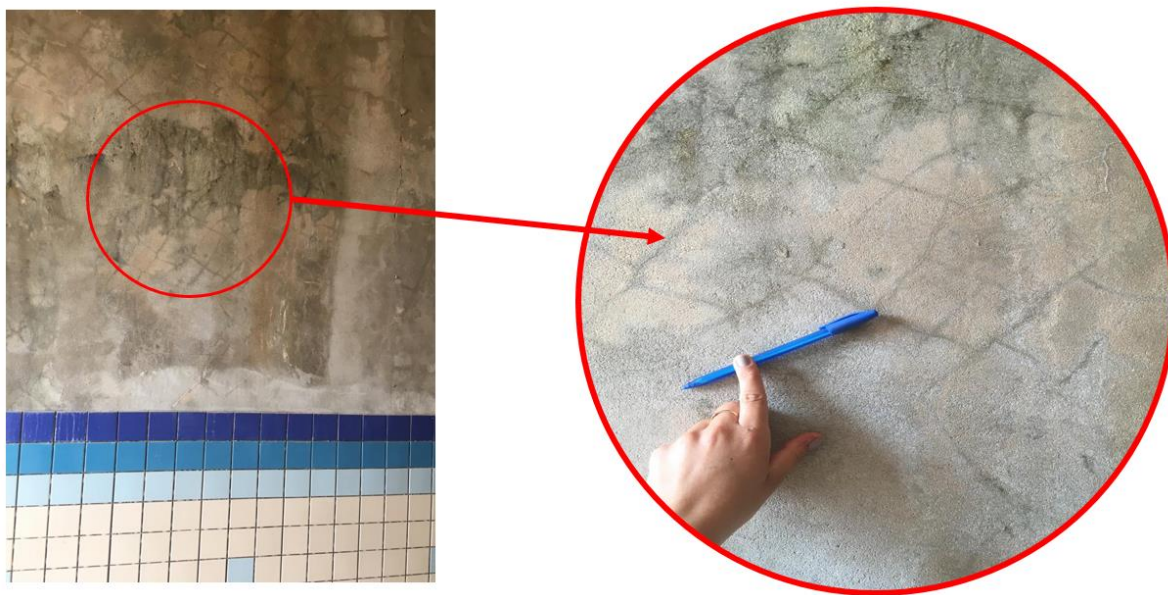
Figura 27 – Espectro de junta encontrada na inspeção visual.

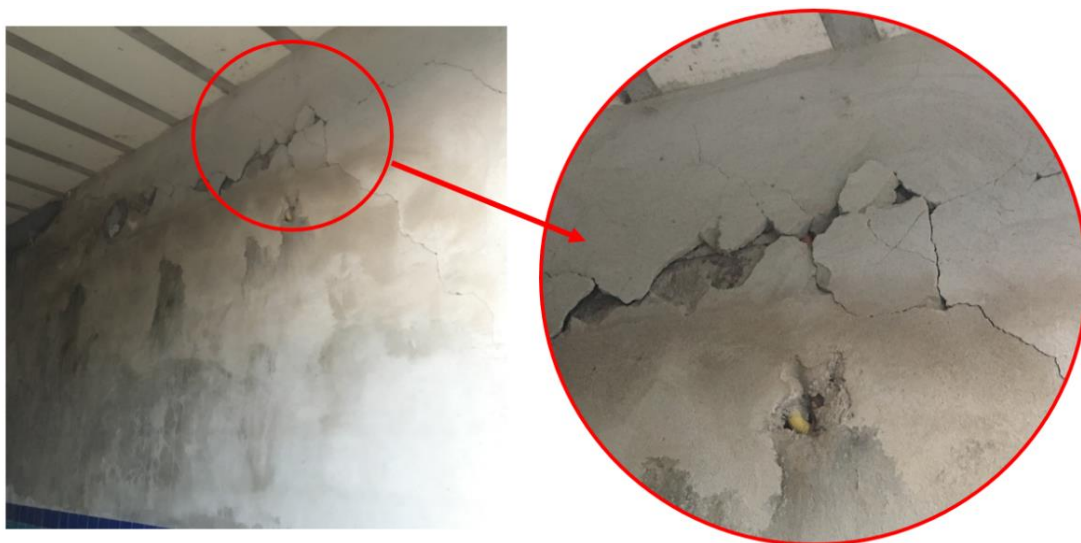
Figura 28 - Descolamento de revestimento argamassado encontrada na inspeção visual.

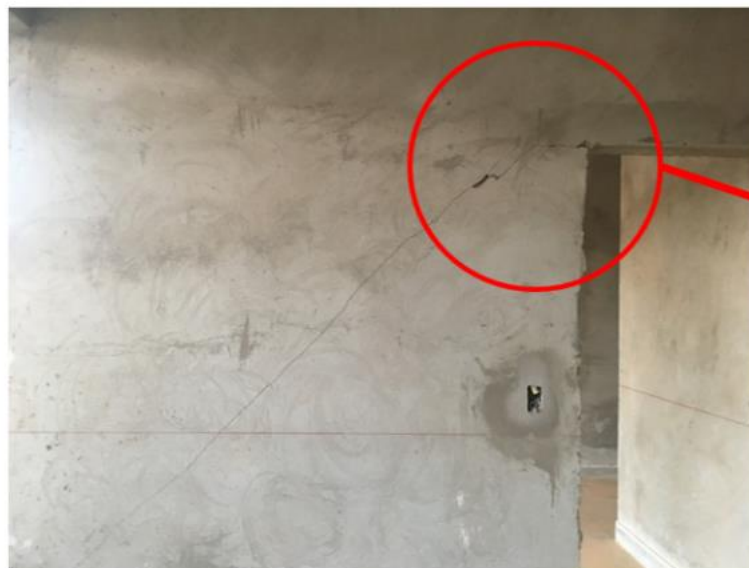
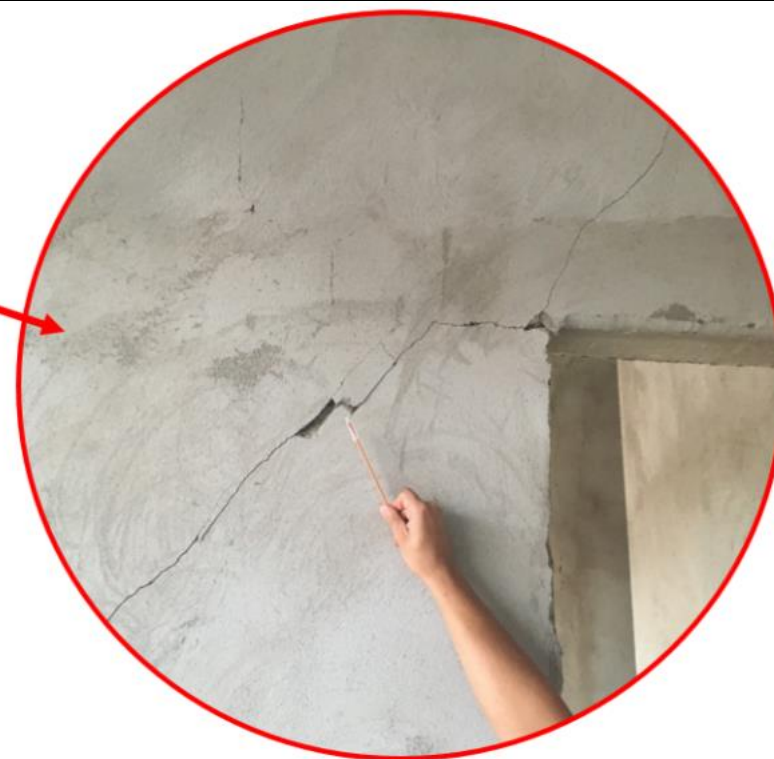
Fissura 1A

Aspectos gerais	Causas prováveis	
<b>Sintomatologia:</b> Fissura no canto superior da abertura da porta e inclinada gerando aproximadamente 45 graus, que segue até o pé da parede.	<ul style="list-style-type: none"> <li>• Falta de verga</li> <li>• Verga não ultrapassa 30 cm que deve passar para cada lado</li> <li>• Uso de argamassa fraca</li> <li>• Movimentação térmica</li> </ul>	
<b>Mecanismo:</b> Físico		
Não conformidade / Classificação		Grau de risco
Anomalia / Endógena		Regular

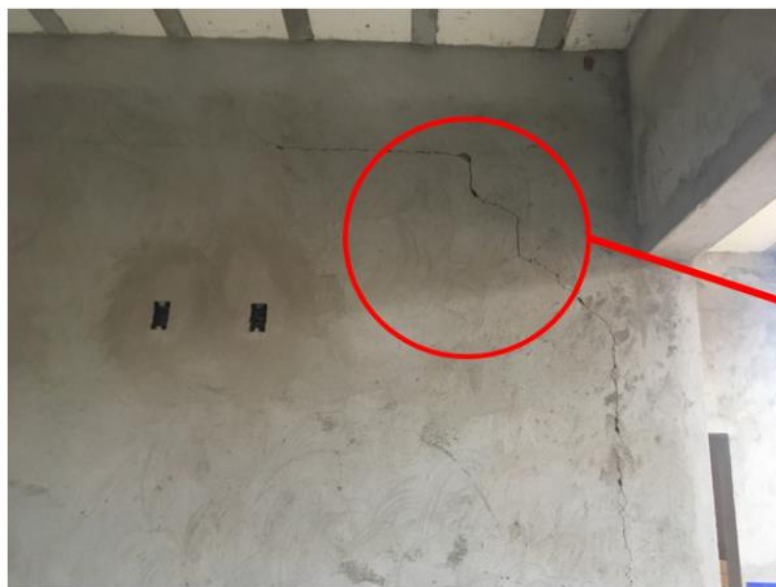
Fissura 2A

Aspectos gerais	Causas prováveis	
<b>Sintomatologia:</b> Fissura em formato de escada.	<ul style="list-style-type: none"> <li>• Uso de argamassa de assentamento fraca</li> <li>• A resistência a tração dos componentes da alvenaria é superior a resistência a tração da argamassa</li> <li>• Tensão de aderência entre argamassa e bloco</li> </ul>	
<b>Mecanismo:</b> Físico		
Não conformidade / Classificação		Grau de risco
Anomalia / Endógena		Regular

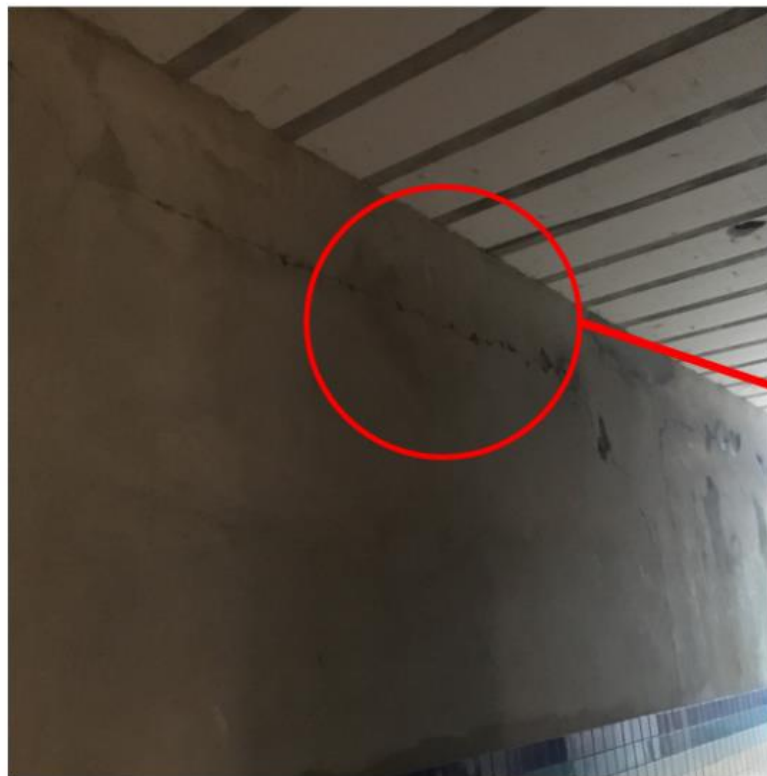
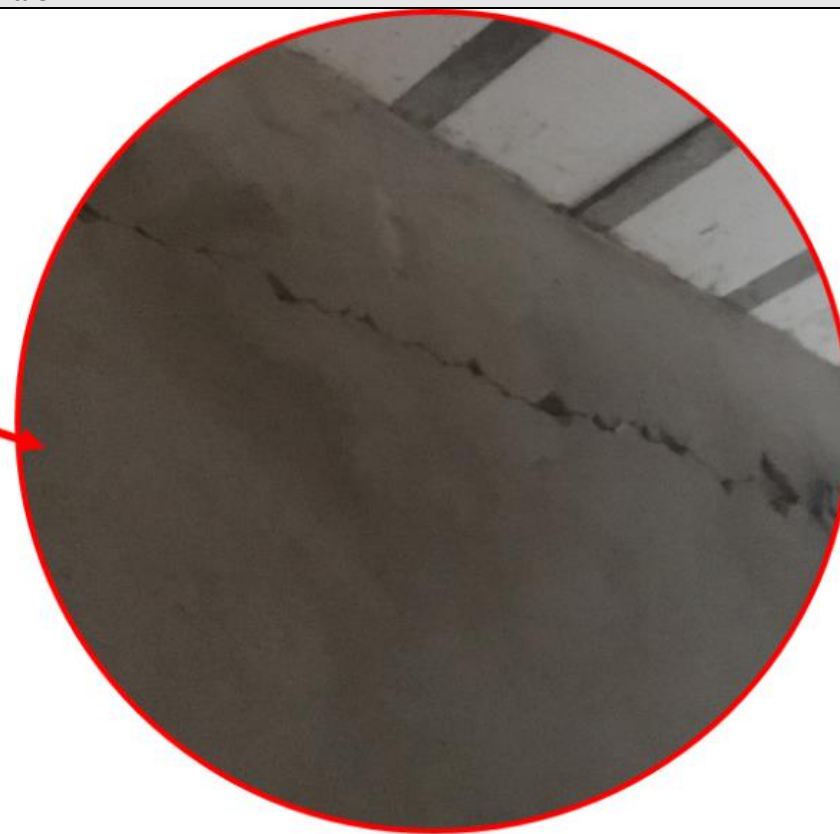
Fissura 3A

Aspectos gerais		Causas prováveis	
Sintomatologia: Fissura geométrica na horizontal por desatamento entre a alvenaria e a estrutura.		<ul style="list-style-type: none"><li>Falta de ligação entre alvenaria e elemento estrutural</li><li>Provocado por movimentações térmicas diferenciadas</li></ul>	
Mecanismo: Físico			
Não conformidade / Classificação		Grau de risco	
Anomalia / Endógena		Crítico

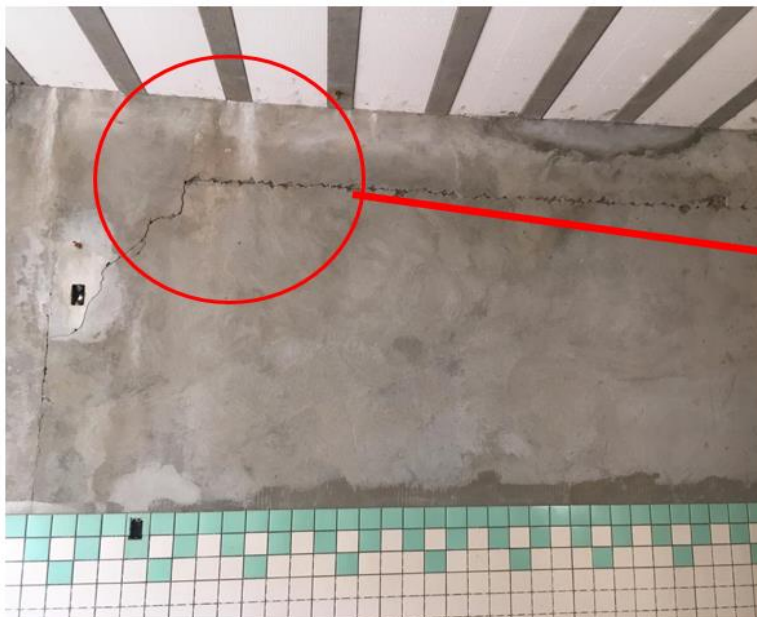
Fissura 4A

Aspectos gerais	Causas prováveis	
<p><b>Sintomatologia:</b> Fissura em forma de escada, seguido de fissura geométrica na horizontal destacando a alvenaria da estrutura.</p>	<ul style="list-style-type: none"> <li>• Falta de ligação entre alvenaria e elemento estrutural</li> <li>• Provocado por movimentações térmicas diferenciadas</li> <li>• Movimentações térmicas</li> </ul>	
<p><b>Mecanismo:</b> Físico</p>		
Não conformidade / Classificação		Grau de risco
Anomalia / Endógena		Crítico

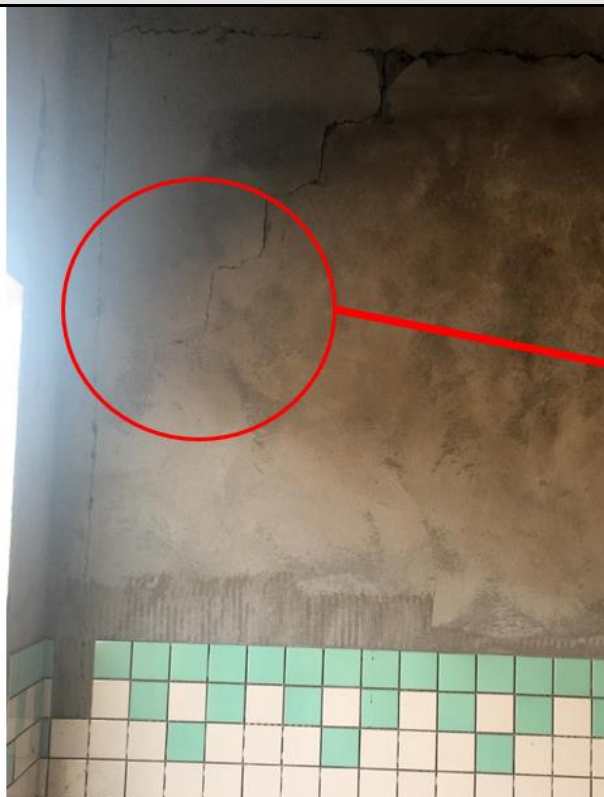
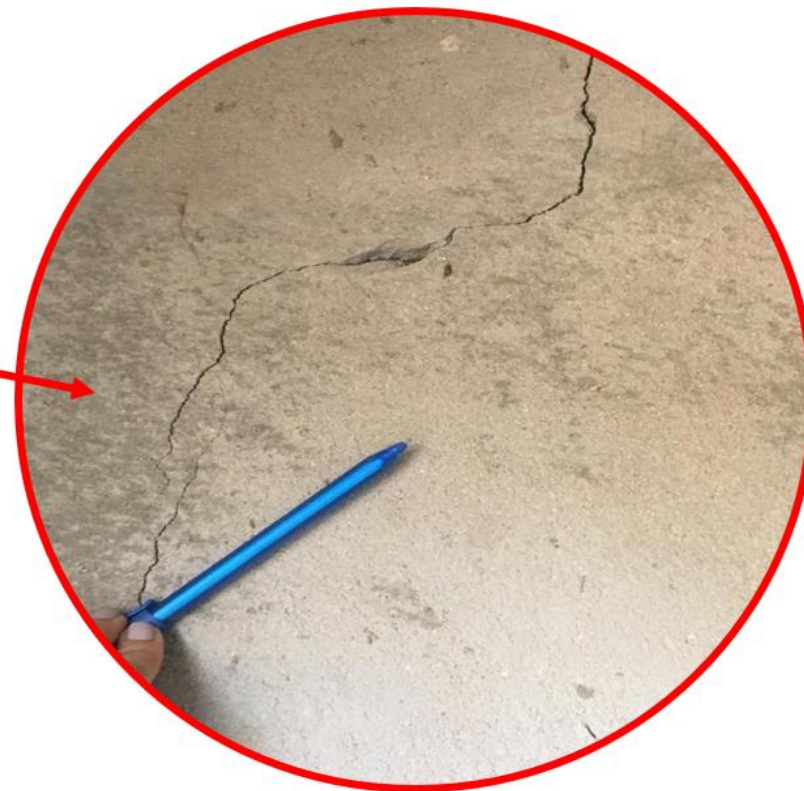
Fissura 5A

Aspectos gerais	Causas prováveis	
<b>Sintomatologia:</b> Fissura em formato de escada.	<ul style="list-style-type: none"> <li>• Uso de argamassa de assentamento fraca</li> <li>• A resistência a tração dos componentes da alvenaria é superior a resistência a tração da argamassa</li> <li>• Tensão de aderência entre argamassa e bloco</li> </ul>	
<b>Mecanismo:</b> Físico		
Não conformidade / Classificação		Grau de risco
Anomalia / Endógena		Crítico

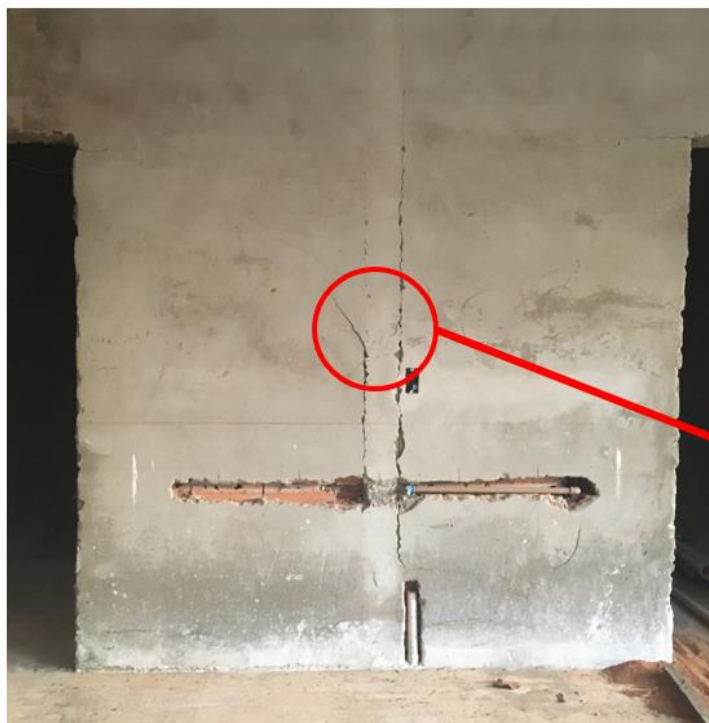
Fissura 7A

Aspectos gerais		Causas prováveis	
<b>Sintomatologia:</b> Fissura geométrica na vertical do pé ao topo da alvenaria, destacando a alvenaria do pilar.		<ul style="list-style-type: none"><li>Falta de ligação entre alvenaria e elemento estrutural</li><li>Provocado por movimentações térmicas diferenciadas</li></ul>	
<b>Mecanismo:</b> Físico			
Não conformidade / Classificação		Grau de risco	
Anomalia / Endógena		Crítico

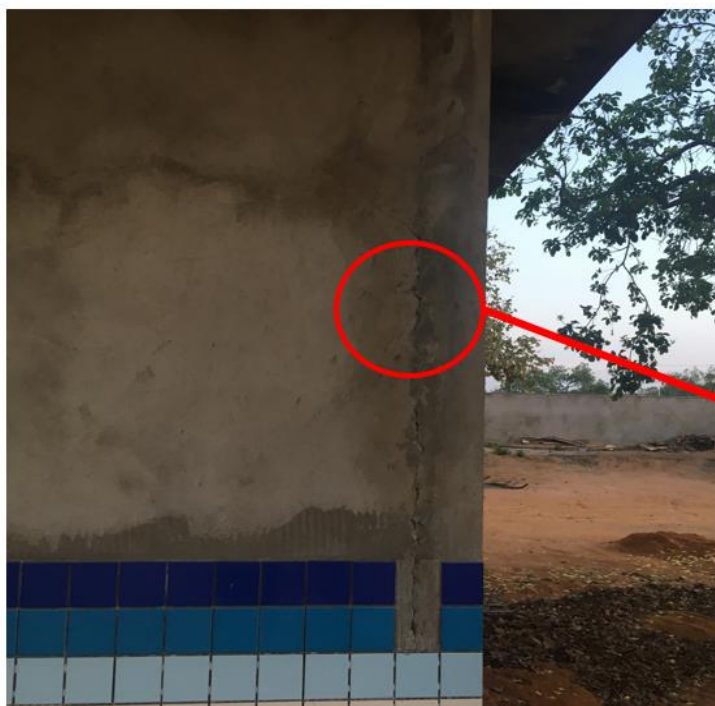
Fissura 8A

Aspectos gerais		Causas prováveis	
<b>Sintomatologia:</b> Fissura geométrica na vertical do pé ao topo da alvenaria, destacando a alvenaria do pilar.		<ul style="list-style-type: none"><li>Falta de ligação entre alvenaria e elemento estrutural</li><li>Provocado por movimentações térmicas diferenciadas</li></ul>	
<b>Mecanismo:</b> Físico			
Não conformidade / Classificação		Grau de risco	
Anomalia / Endógena		Crítico

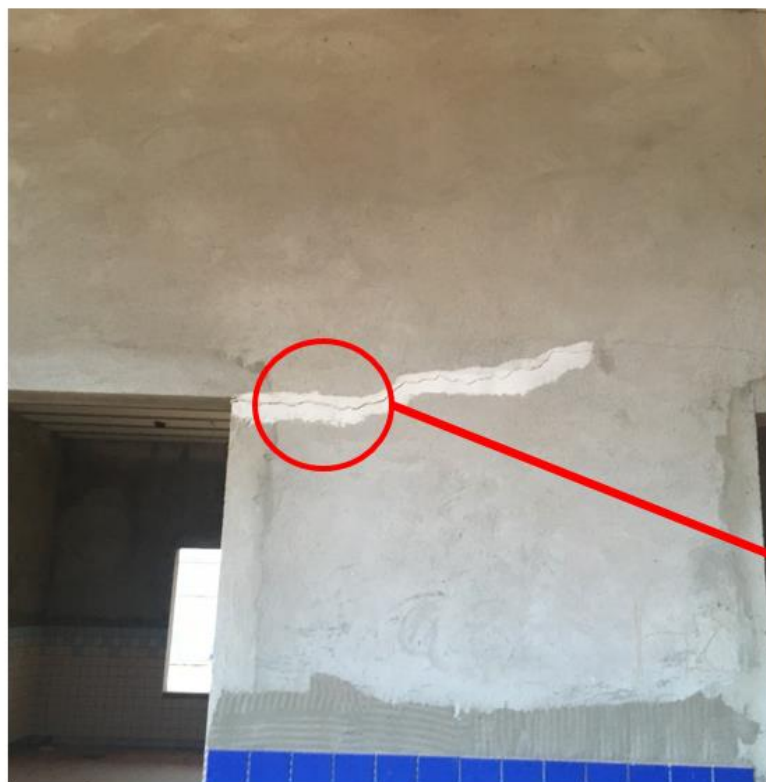
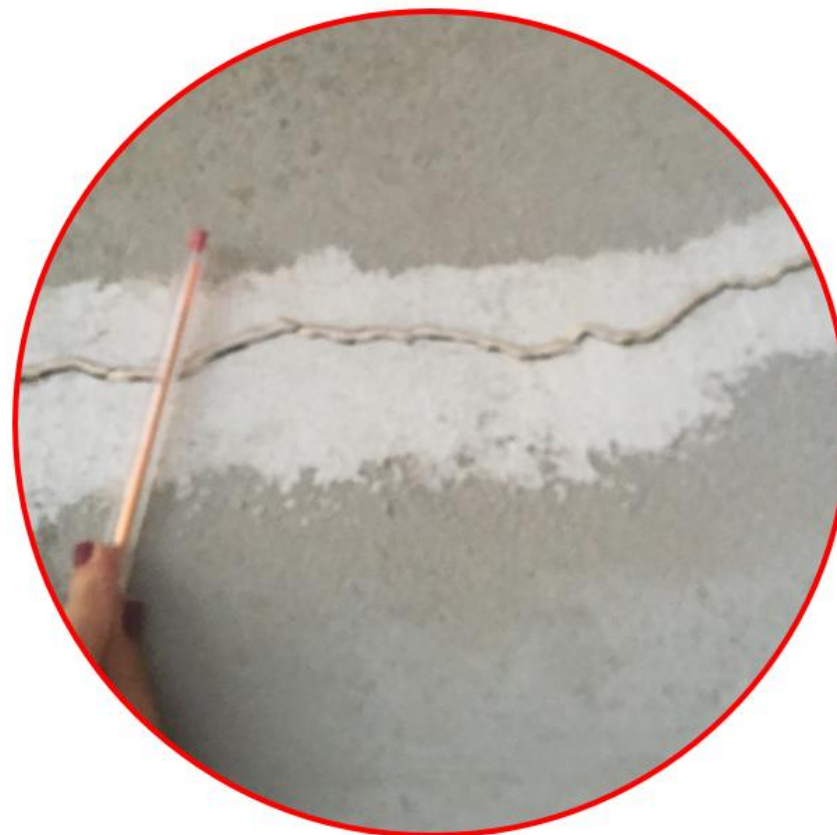
Fissura 9A

Aspectos gerais	Causas prováveis	
<b>Sintomatologia:</b> Fissura no canto superior da abertura da porta e inclinada gerando aproximadamente 45 graus.	<ul style="list-style-type: none"> <li>Falta de verga</li> <li>Verga não ultrapassa 30 cm que deve passar para cada lado</li> </ul>	
<b>Mecanismo:</b> Físico		
Não conformidade / Classificação		Grau de risco
Anomalia / Endógena		Regular

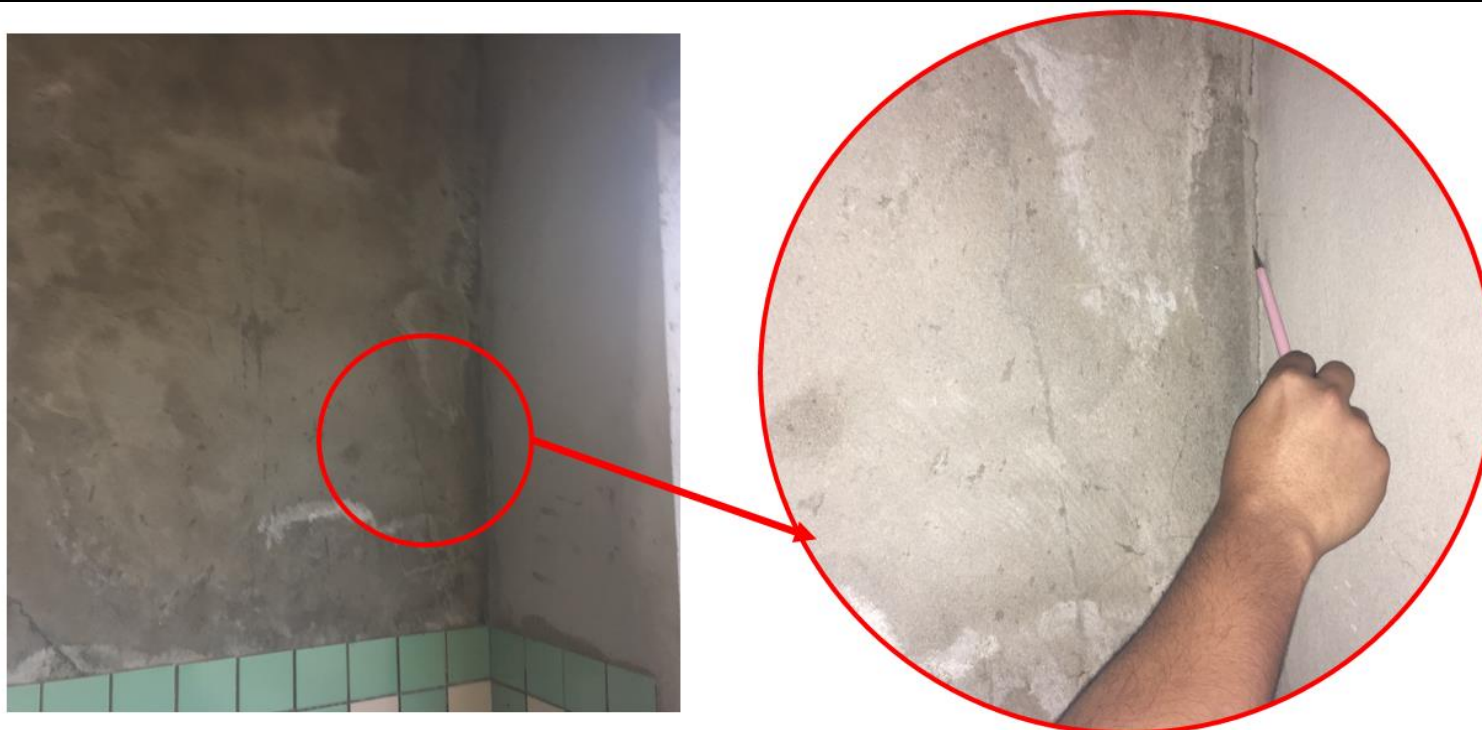
Fissura 9A

Aspectos gerais	Causas prováveis	
<b>Sintomatologia:</b> Fissura geométrica no encontro das paredes, que vai do pé ao topo da parede	<ul style="list-style-type: none"> <li>• Penetração da umidade devido ao destacamento ocorrido</li> <li>• Perca brusca de água do concreto já endurecido</li> <li>• Falta de cura adequada</li> <li>• Movimentações térmicas</li> </ul>	
<b>Mecanismo:</b> Físico		
Não conformidade / Classificação		Grau de risco
Anomalia / Endógena		Regular

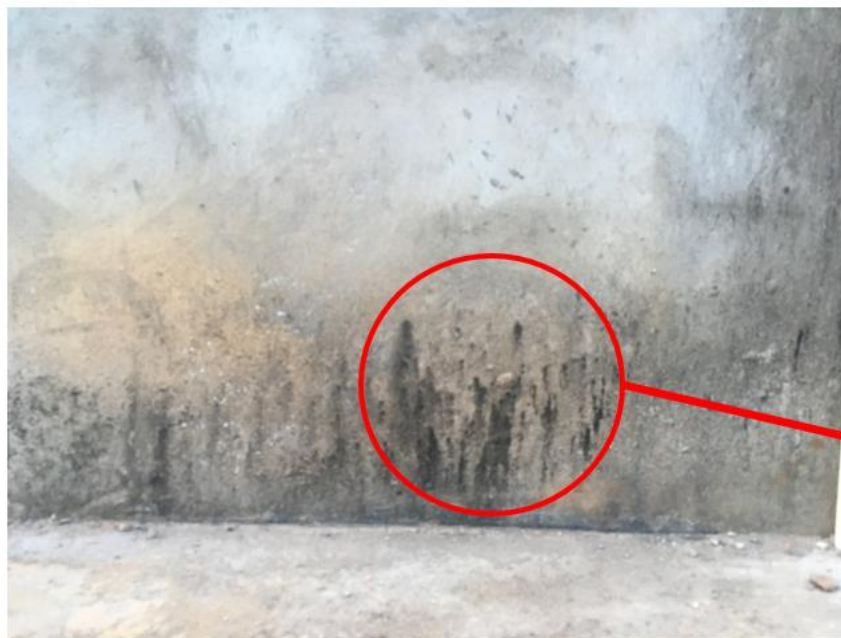
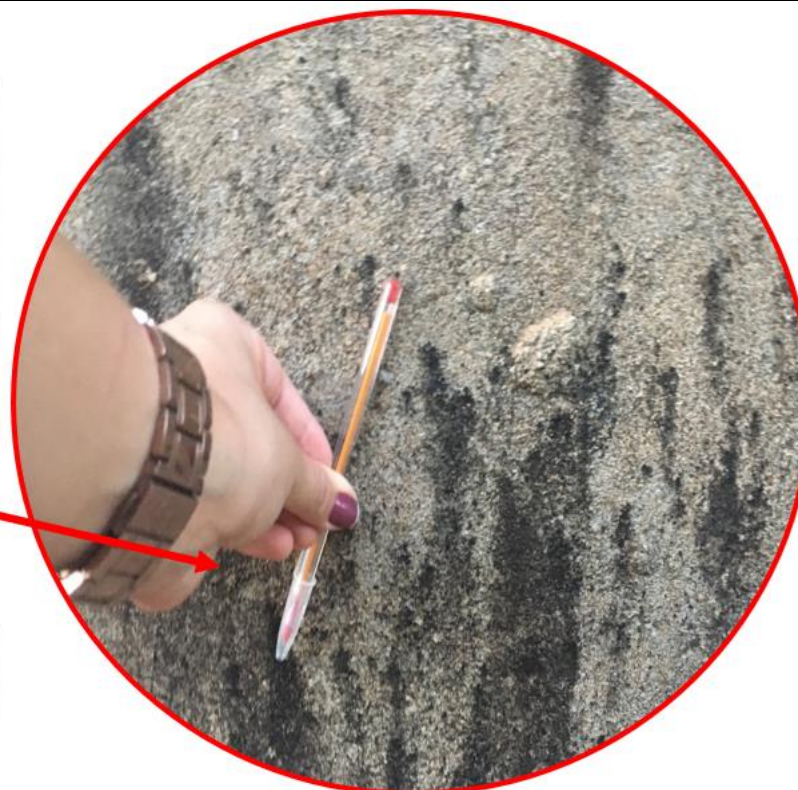
### Bolor 1B

Aspectos gerais	Causas prováveis	
<b>Sintomatologia:</b> Manchas escurecidas e esverdeadas no pé da parede <b>Mecanismo:</b> Biológico	<ul style="list-style-type: none"> <li>Gerada devido à exposição constante à umidade, umidade proveniente da chuva que se acumula com maior incidência na base da parede, que se encontrando do lado de fora da edificação, o que favorece a formação de fungos e micro vegetais, conhecidos como bolor e limo</li> </ul>	
Não conformidade / Classificação		Grau de risco
Anomalia / Natural		Mínimo

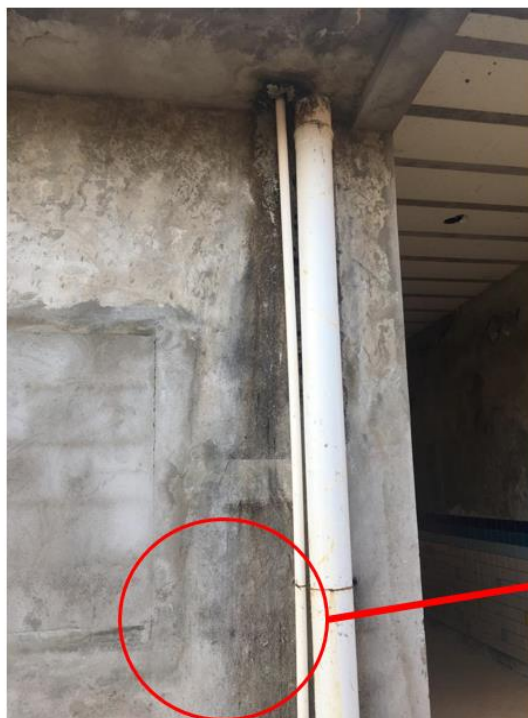
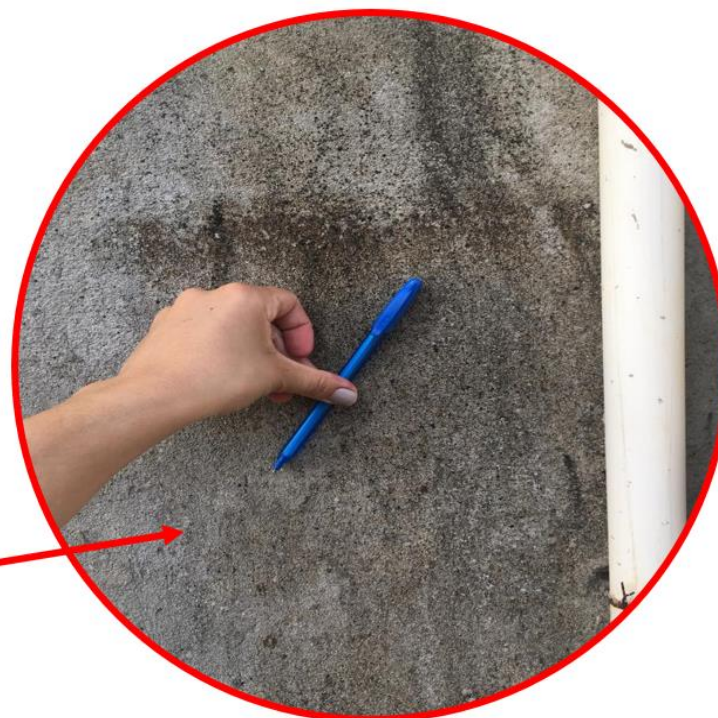
**Bolor 2B**

Aspectos gerais	Causas prováveis	
<p>Sintomatologia: Manchas escurecidas e esverdeadas que vai do pé ao topo da parede.</p>	<ul style="list-style-type: none"> <li>• Gerada devido à exposição constante à umidade, umidade proveniente da chuva, que favorece a formação de fungos e micro vegetais, conhecidos como bolor e limo</li> <li>• Má vedação por onde passa a tubulação, assim a água que se acumula no telhado após chuvas, escorre pela parede gerando bolor e limo.</li> </ul>	
<p>Mecanismo: Biológico</p>		
Não conformidade / Classificação		Grau de risco

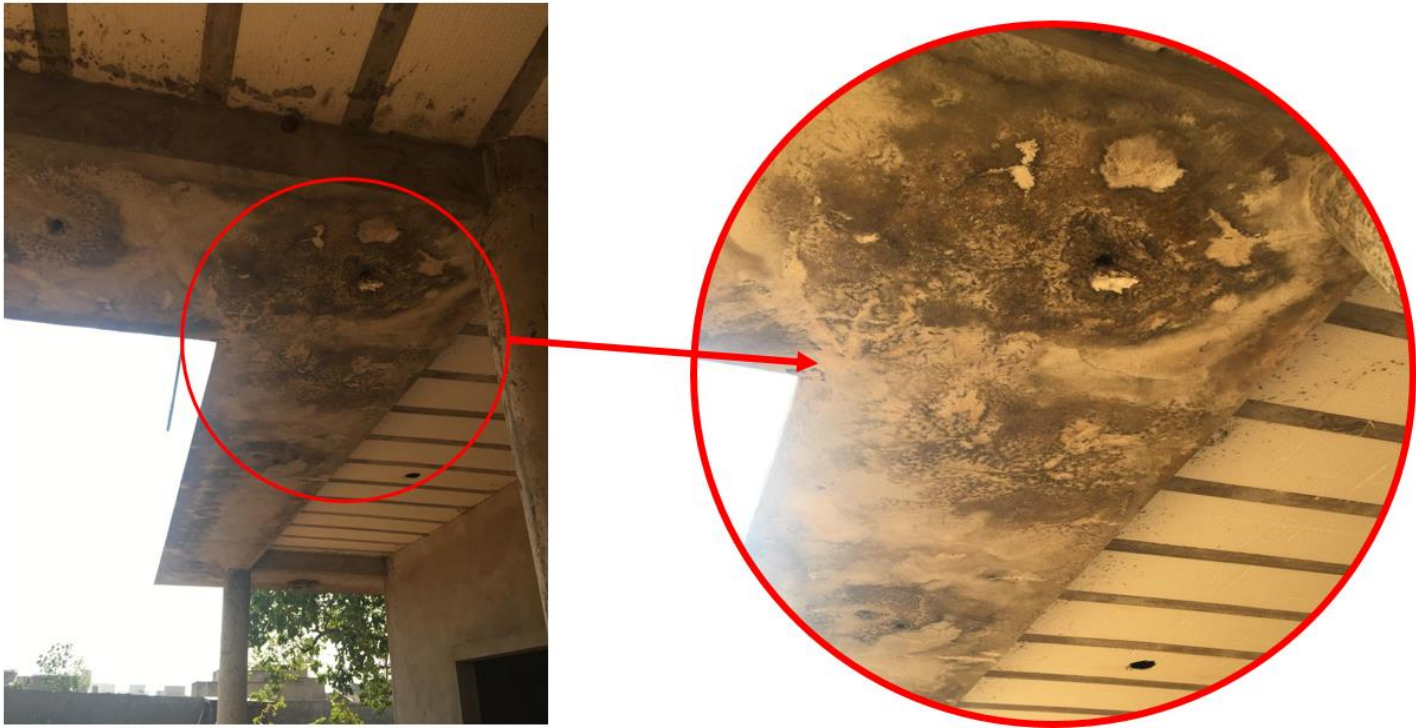
Aspectos gerais	Causas prováveis	
<p><b>Sintomatologia:</b> Manchas escuras e esverdeadas na parte inferior da laje.</p>	<ul style="list-style-type: none"> <li>• Gerada devido à exposição constante à umidade, umidade proveniente da chuva, que favorece a formação de fungos e micro vegetais, conhecidos como bolor e limo</li> <li>• Infiltrações ou má vedação na laje</li> <li>• Falta de pingadeira no beiral da platibanda</li> </ul>	
<p><b>Mecanismo:</b> Biológico</p>		
Não conformidade / Classificação		Grau de risco

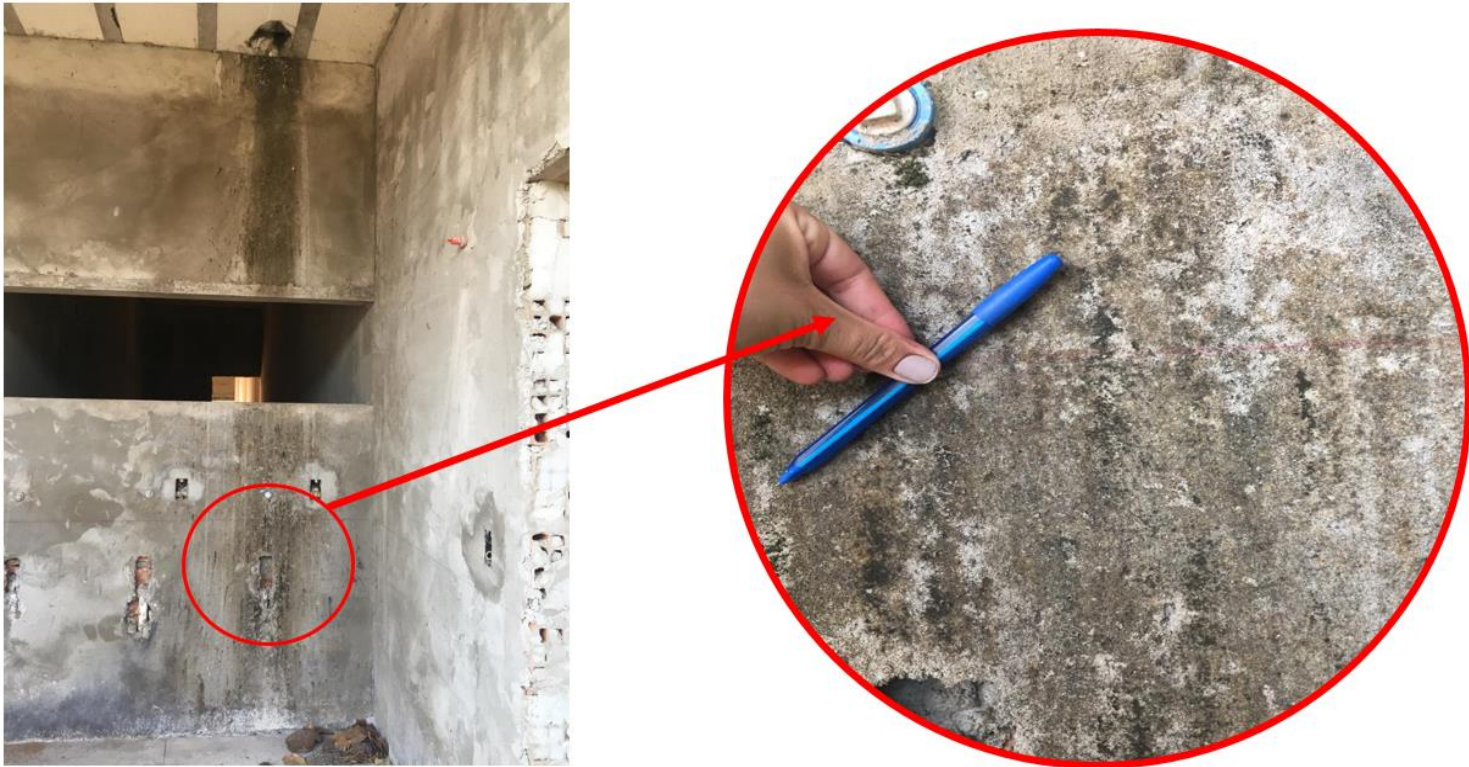
<b>Aspectos gerais</b>	<b>Causas prováveis</b>	
<b>Sintomatologia:</b> Manchas escurecidas e esverdeadas do pé ao topo da parede	<ul style="list-style-type: none"> <li>• Gerada devido à exposição constante à umidade, umidade proveniente da chuva, que favorece a formação de fungos e micro vegetais, conhecidos como bolor e limo</li> <li>• Má vedação da laje</li> </ul>	
<b>Mecanismo:</b> Biológico		
<b>Não conformidade / Classificação</b>		<b>Grau de risco</b>

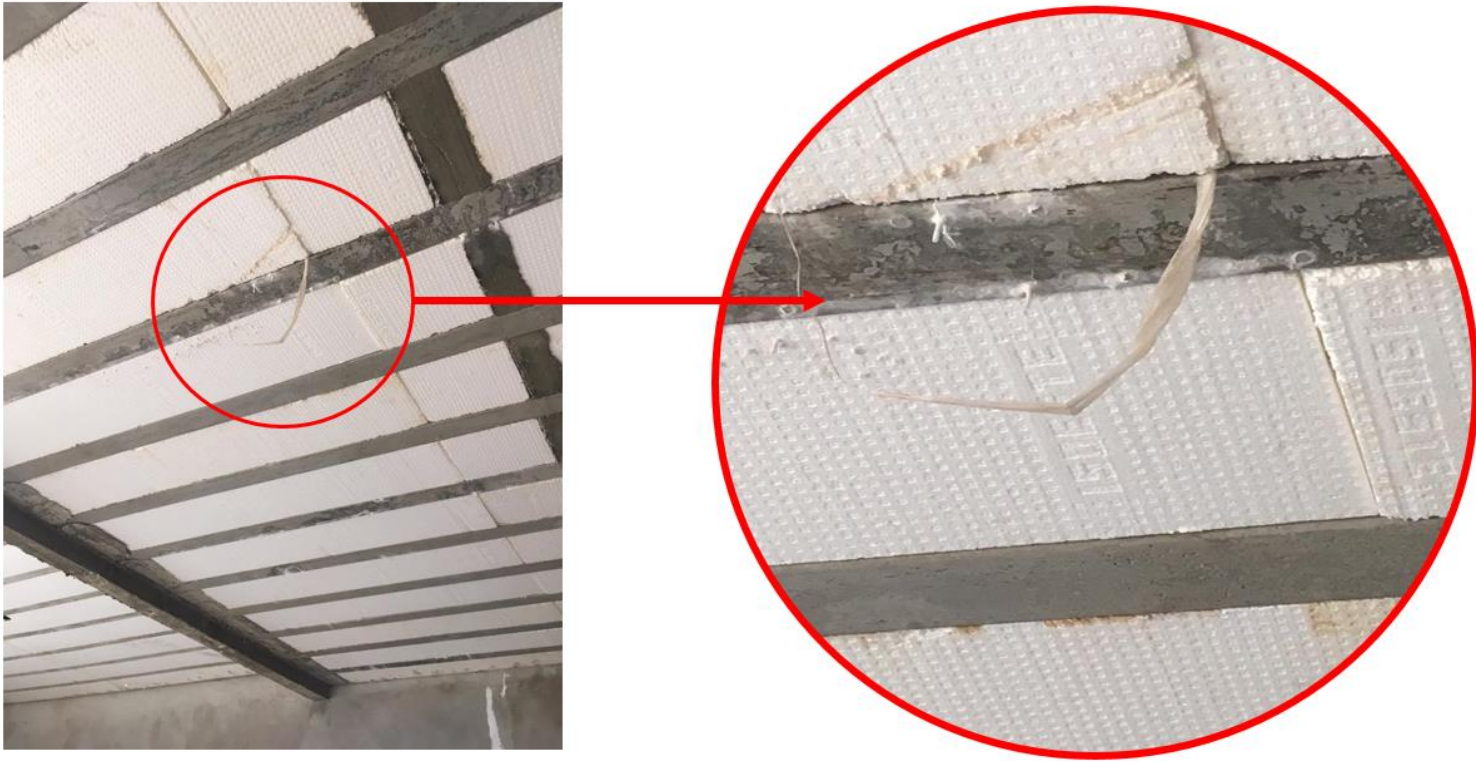
Aspectos gerais	Causas prováveis	
<p><b>Sintomatologia:</b> Eflorescência na parte inferior da laje de cobertura</p>	<ul style="list-style-type: none"> <li>• Lixiviação do Concreto.</li> <li>• Corrosão de Armaduras.</li> <li>• Exposição a umidade pois houve um grande número de eflorescência no refeitório, que se encontra aberto.</li> </ul>	
<p><b>Mecanismo:</b> Químico</p>

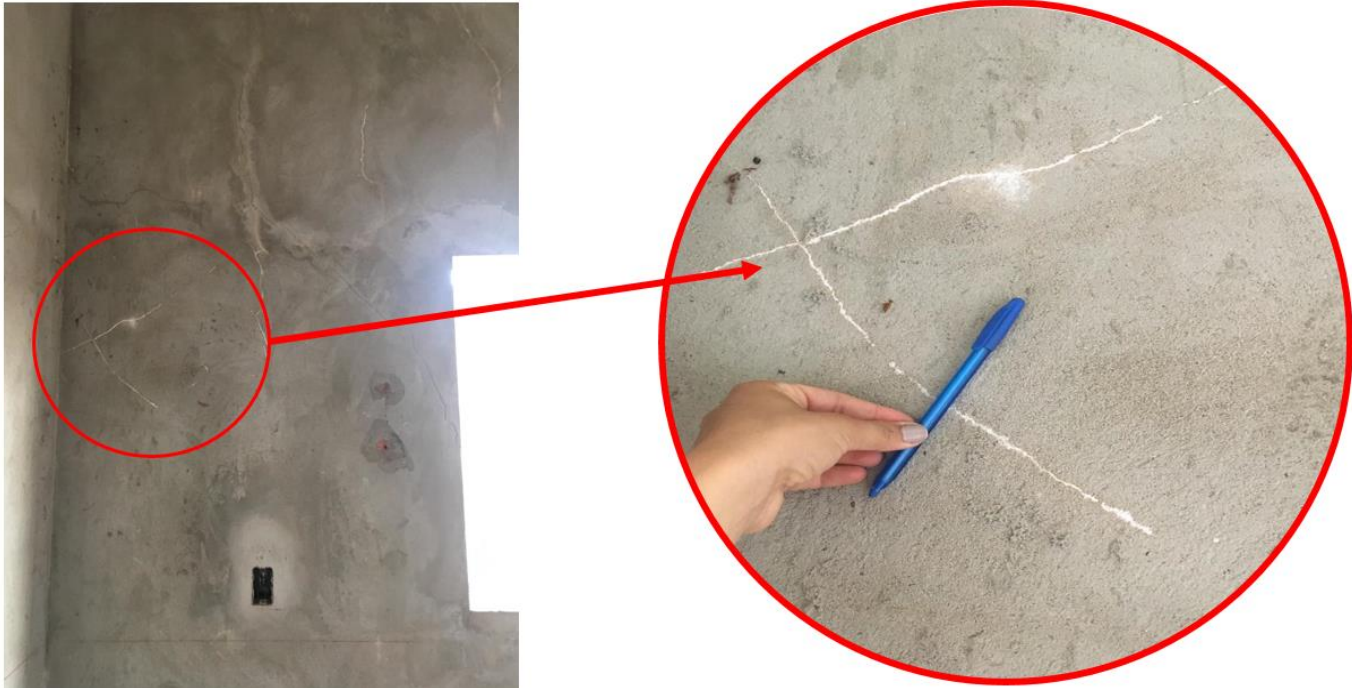
Aspectos gerais	Causas prováveis	
<p><b>Sintomatologia:</b> Mancha brancas de eflorescências no canto da parede.</p>	<ul style="list-style-type: none"> <li>• Lixiviação do Concreto.</li> <li>• Corrosão de Armaduras.</li> <li>• Agregados sujos</li> <li>• Argamassa porosa</li> <li>• Exposição a umidade, já que se encontra em contato com a umidade, devido a construção ainda não ter vedação com janelas</li> </ul>	
<p><b>Mecanismo:</b> Químico</p>

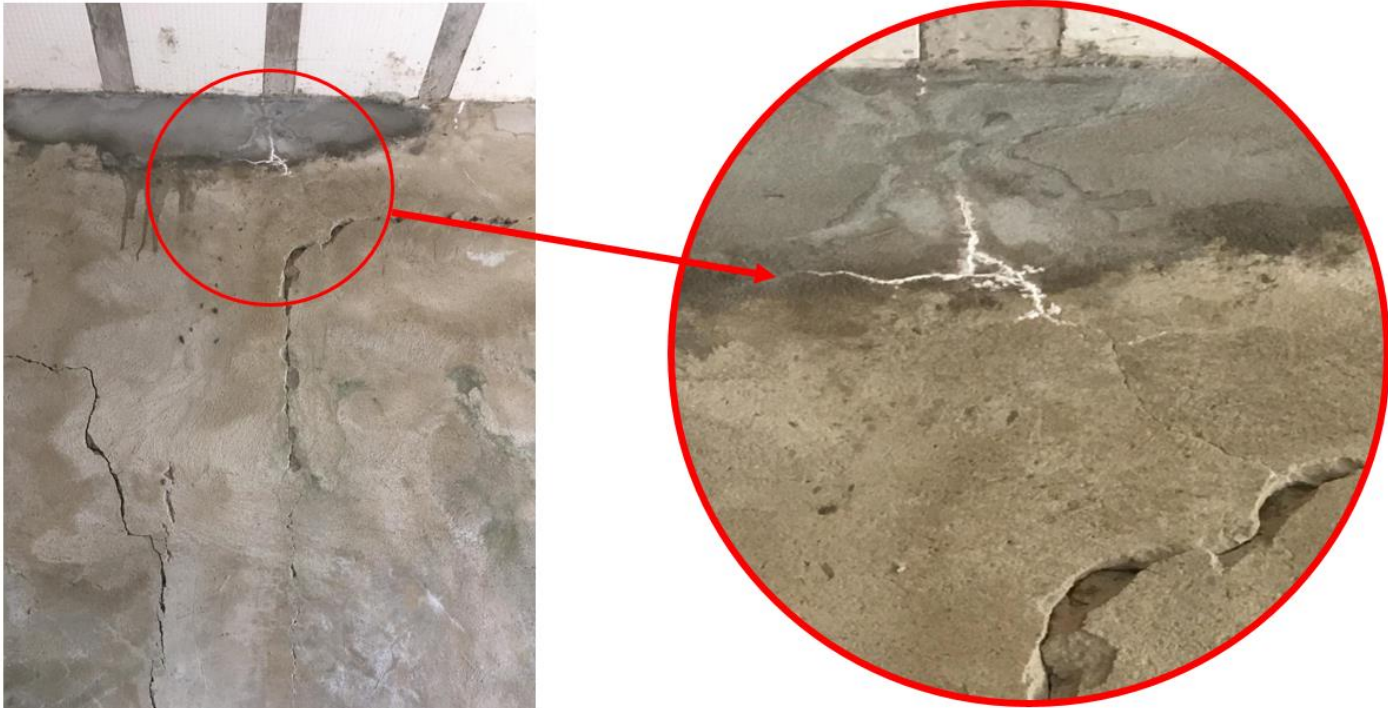
Aspectos gerais	Causas prováveis	
<p><b>Sintomatologia:</b> Mancha brancas de eflorescências no canto da parede.</p>	<ul style="list-style-type: none"> <li>• Lixiviação do Concreto.</li> <li>• Corrosão de Armaduras.</li> <li>• Agregados sujos</li> <li>• Argamassa porosa</li> <li>• Exposição a umidade, já que se encontra em contato com a umidade, devido a construção ainda não ter vedação com janelas</li> </ul>	
<p><b>Mecanismo:</b> Químico</p>

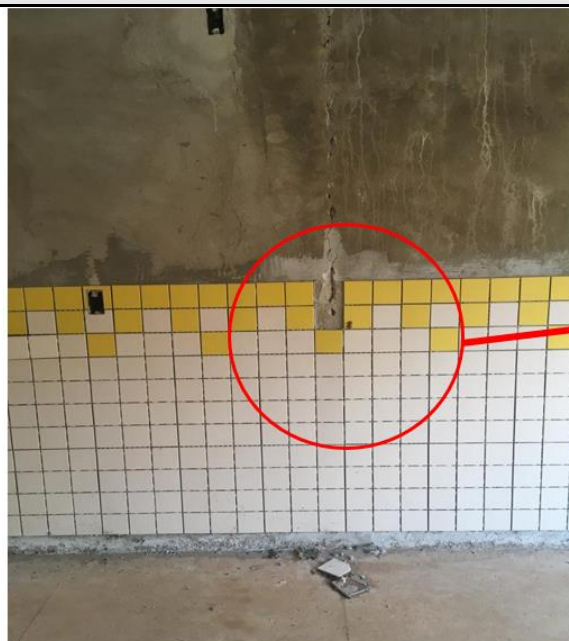
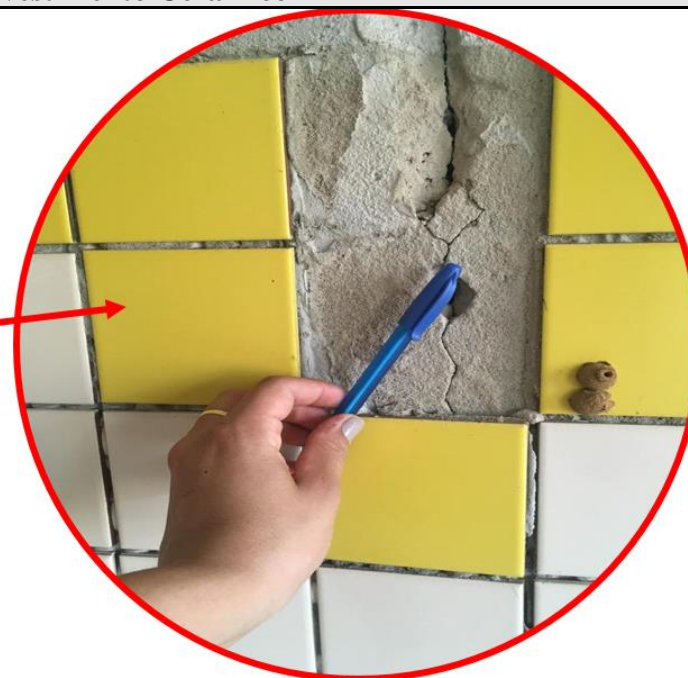
### Descolamento de Revestimento Cerâmico 1D

Aspectos gerais	Causas prováveis	
<p><b>Sintomatologia:</b> Descolamento do revestimento cerâmico com substrato</p>	<ul style="list-style-type: none"> <li>• Fissura de retração termica</li> <li>• Molhagem insuficiente da base</li> <li>• Acabamento superficial inadequado</li> <li>• Chapisco com areia fina</li> <li>• Grande variação de temperatura</li> <li>• Ausência de chapisco</li> </ul>	
<p><b>Mecanismo:</b> físico</p>		
Não conformidade / Classificação		Grau de risco
