# **CENTRO UNIVERSITÁRIO LUTERANO DE PALMAS**

## **ESTUDOS DAS MANIFESTAÇÕES PATOLÓGICAS DE ETAPAS CONSTRUTIVAS EM OBRA INSTITUCIONAL PARALISADA EM PALMAS - TO**

Trabalho de Conclusão de Curso (TCC) I  
elaborado e apresentado como requisito parcial  
para obtenção do título de bacharel em  
Engenharia Civil pelo Centro Universitário  
Luterano de Palmas (CEULP/ULBRA).

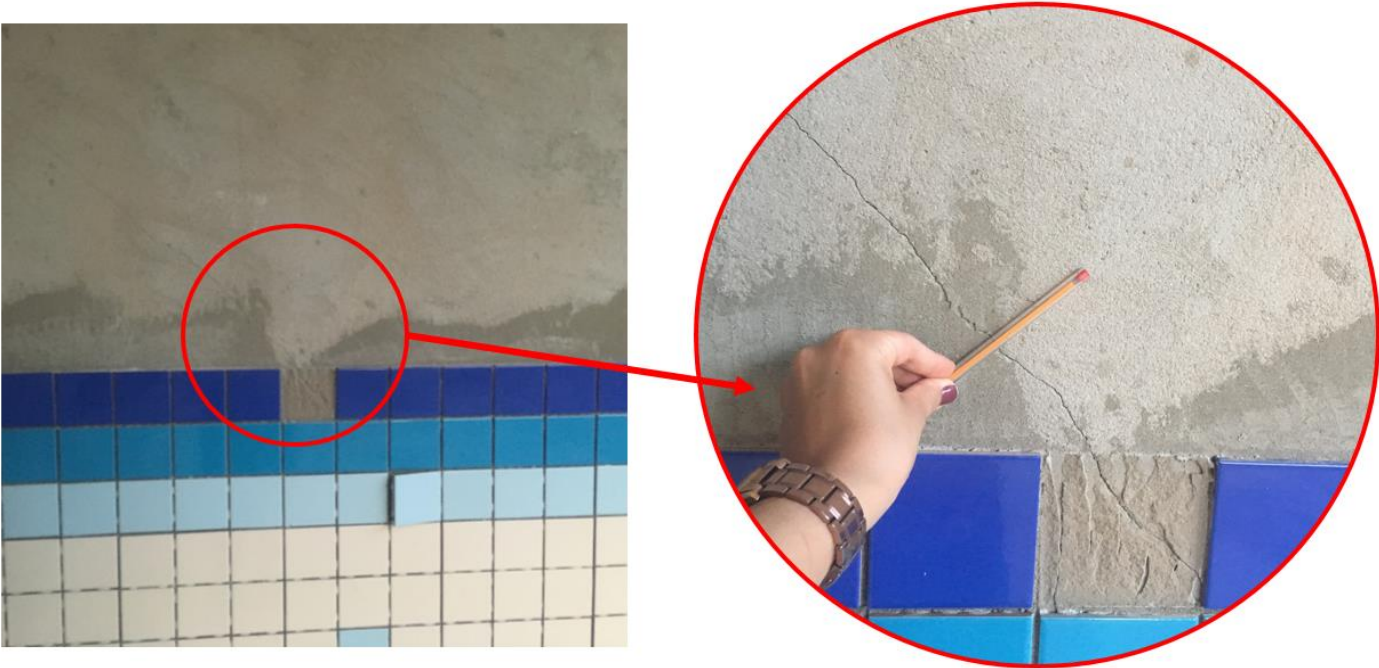
Aspectos gerais	Causas prováveis	
<p><b>Sintomatologia:</b> Descolamento do revestimento cerâmico com substrato</p>	<ul style="list-style-type: none"> <li>• Fissura de retração termica</li> <li>• Molhagem insuficiente da base</li> <li>• Acabamento superficial inadequado</li> <li>• Chapisco com areia fina</li> <li>• Grande variação de temperatura</li> <li>• Ausência de chapisco</li> </ul>	
<p><b>Mecanismo:</b> físico</p>

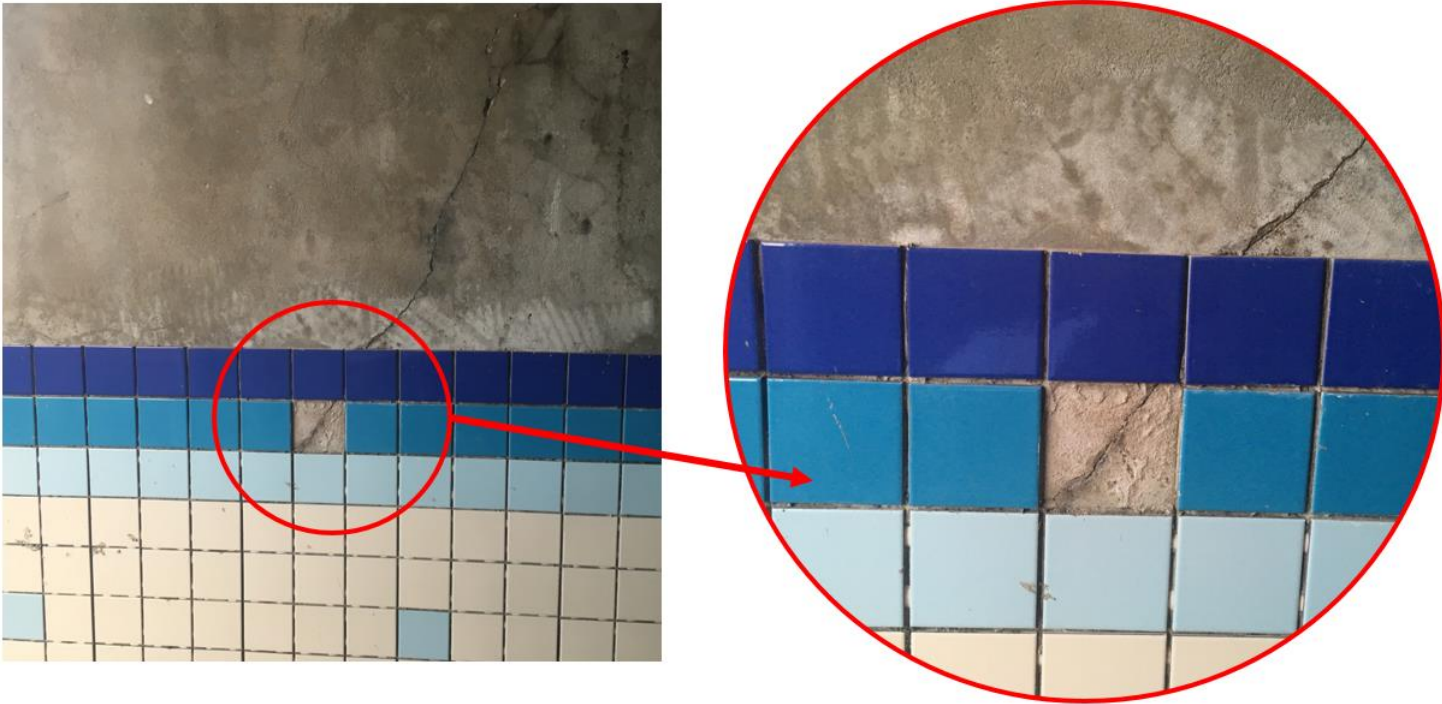
Aspectos gerais	Causas prováveis	
<b>Sintomatologia:</b> Descolamento do revestimento cerâmico com substrato	<ul style="list-style-type: none"> <li>• Fissura de retração termica</li> <li>• Molhagem insuficiente da base</li> <li>• Acabamento superficial inadequado</li> <li>• Chapisco com areia fina</li> <li>• Grande variação de temperatura</li> <li>• Ausência de chapisco</li> </ul>	
<b>Mecanismo:</b> físico

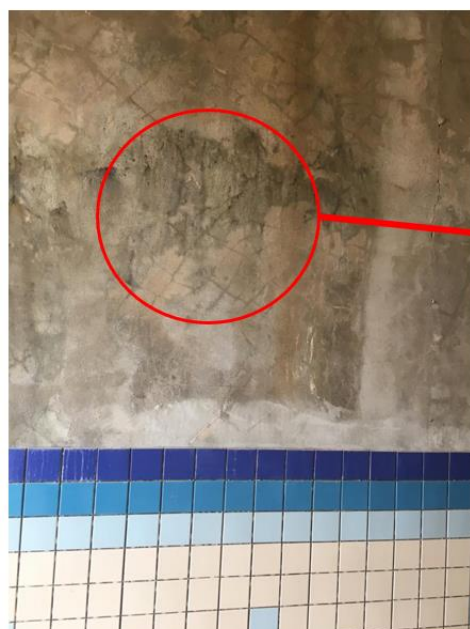
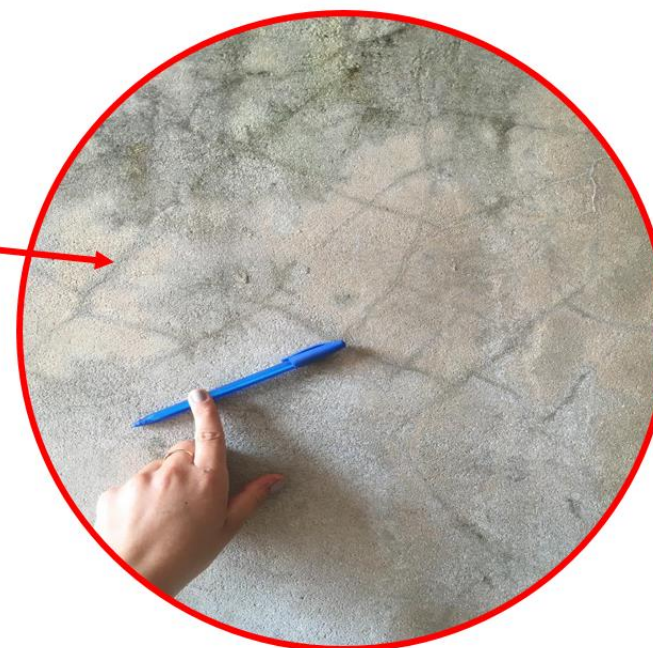
### Descolamento de Revestimento Argamassado 1E

Aspectos gerais	Causas prováveis	
<p><b>Sintomatologia:</b> Espectro de junta com início de termoforese localizada em uma das salas de aula.</p>	<ul style="list-style-type: none"> <li>• Diferença de temperatura incidente na face do revestimento no decorrer do periodo de secagem</li> <li>• Fissuras por retração plásticas não tratada na época certa</li> <li>• Os componentes da alvenaria tem coeficiente diferente do revestimento, e assim apresentam secagem em tempos diferentes, provocando as fissuras, e posteriormente acumulando as sujeiras que vem do meio externo.</li> </ul>	
<p><b>Mecanismo:</b> Físico</p>	<ul style="list-style-type: none"> <li>• Ausência de chapisco</li> </ul>	
Não conformidade / Classificação		Grau de risco
