**LEVANTAMENTO E ANÁLISE DAS MANIFESTAÇÕES PATOLÓGICAS DE PONTES  
DE CONCRETO ARMADO NO MUNICÍPIO DE PALMAS-TO**

Projeto de Pesquisa elaborado e apresentado como requisito parcial para aprovação na disciplina de Trabalho de Conclusão de Curso (TCC) II do curso de bacharelado em Engenharia Civil do Centro Universitário Luterano de Palmas (CEULP/ULBRA).

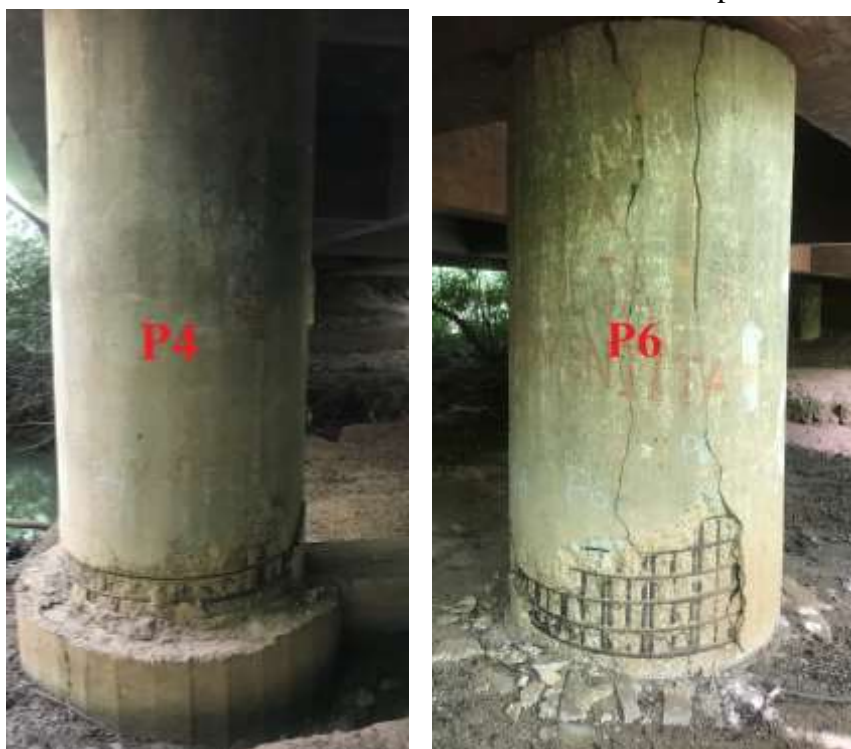
Figura 24 – Corrosão das armaduras e destacamento do concreto nos pilares

Nos pilares das pontes analisadas foi identificado uma aparente desagregação do concreto, com deslocamento da camada de cobrimento e armaduras expostas (Figura 24). A manifestação patológica ilustrada consiste em uma corrosão generalizada, decorrentes da despassivação do aço por meio de carbonatação, acarretando na diminuição da área de aço, podendo, em grau avançado, levar a estrutura à ruína. Para esses elementos é indicado uma análise mais detalhada da estrutura e o estado de resistência, para que sejam realizadas as intervenções necessárias.

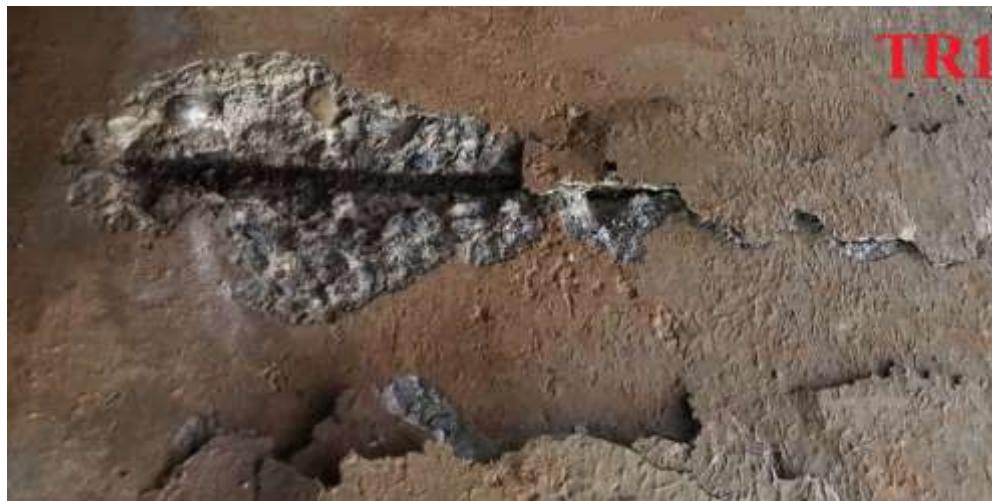
Figura 25 - Corrosão das Armaduras e destacamento do concreto na TR1, Ponte I.

Foi identificado também a presença de corrosão da armadura na Viga Transversal 1 (TR) da Ponte I, como mostra as Figura 25.

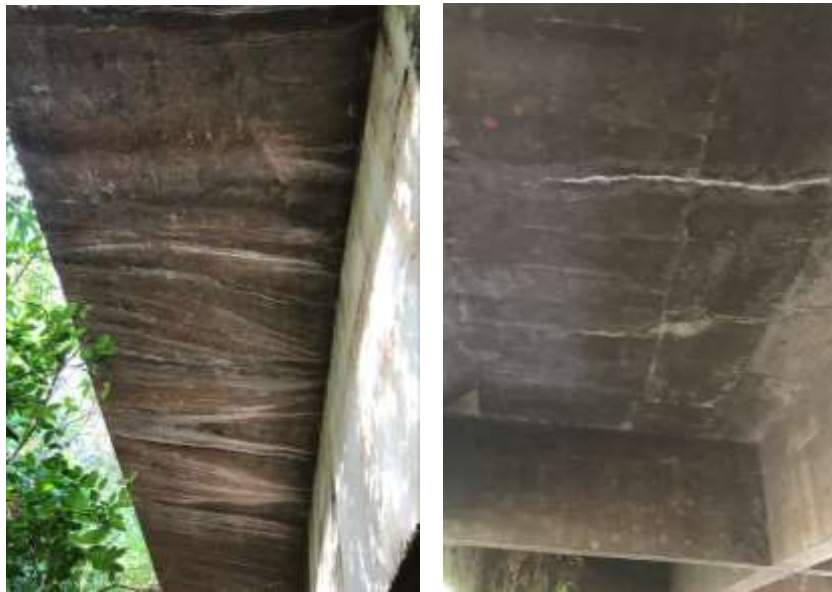
Figura 26 – Eflorescências, Bolores e Manchas de Umidade nos tabuleiros.

Outras manifestações patológicas encontradas nas pontes foram as eflorescências, bolores e manchas de umidade, presente em grande parte dos Tabuleiros, Longarinas e Vigas Transversais (Figura 26).

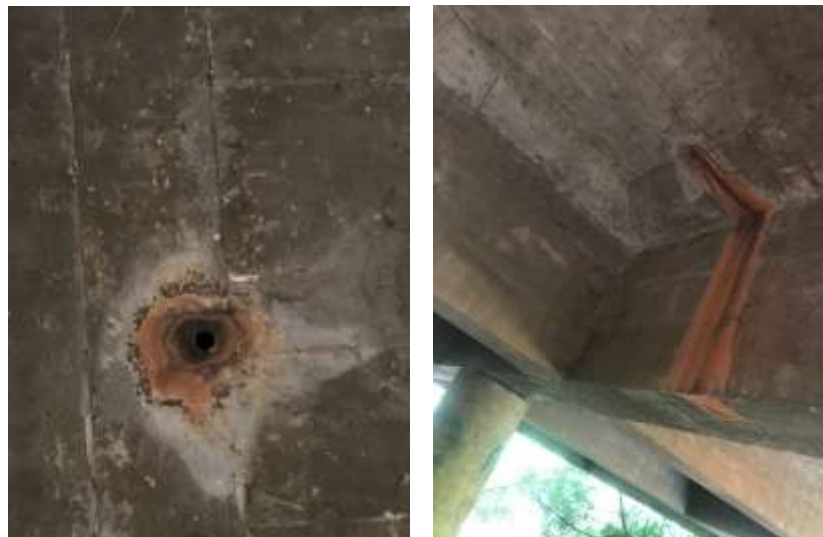
Figura 27 - Corrosão dos tubos de drenagem

Outro dano presente nos tabuleiros foram as corrosões dos dutos de drenagem (Figura 27). As manutenções dos sistemas de drenagem também são fundamentais, pois os drenos têm a função de captar as águas em ligeiros rebaixos da pavimentação, escoando através de tubos. Porém em alguns casos ocorrem a obstrução e corrosão desses tubos comprometendo sua função e podendo a vir comprometer a sua superestrutura.

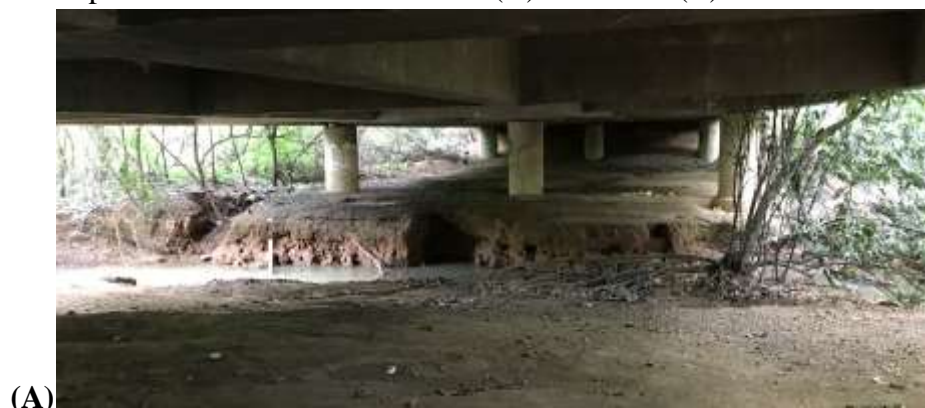
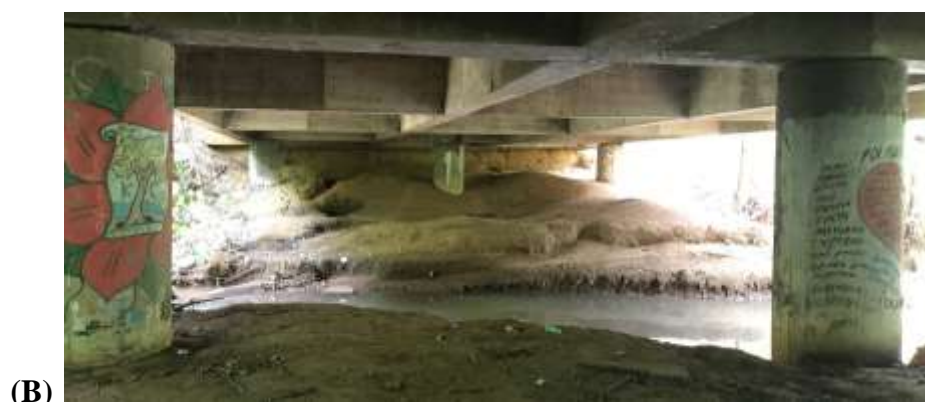
Figura 28 - Erosão presente nos taludes da Ponte I (A) e Ponte II (B).

Já nos solos foram observadas erosões causadas por um processo de desgaste, transporte e sedimentação dos subsolos, gerados pelo efeito de ações de agentes erosivos, por meio de erosão pluvial (ação das chuvas) e erosão fluvial (ação da água do rio). Devido a bacia ser predominantemente urbana, em épocas de maior índice de chuvas ocorrem o aumento da vazão em um curto período de tempo e o aumento da força da água, causando a erosão do solo (Figura 27).

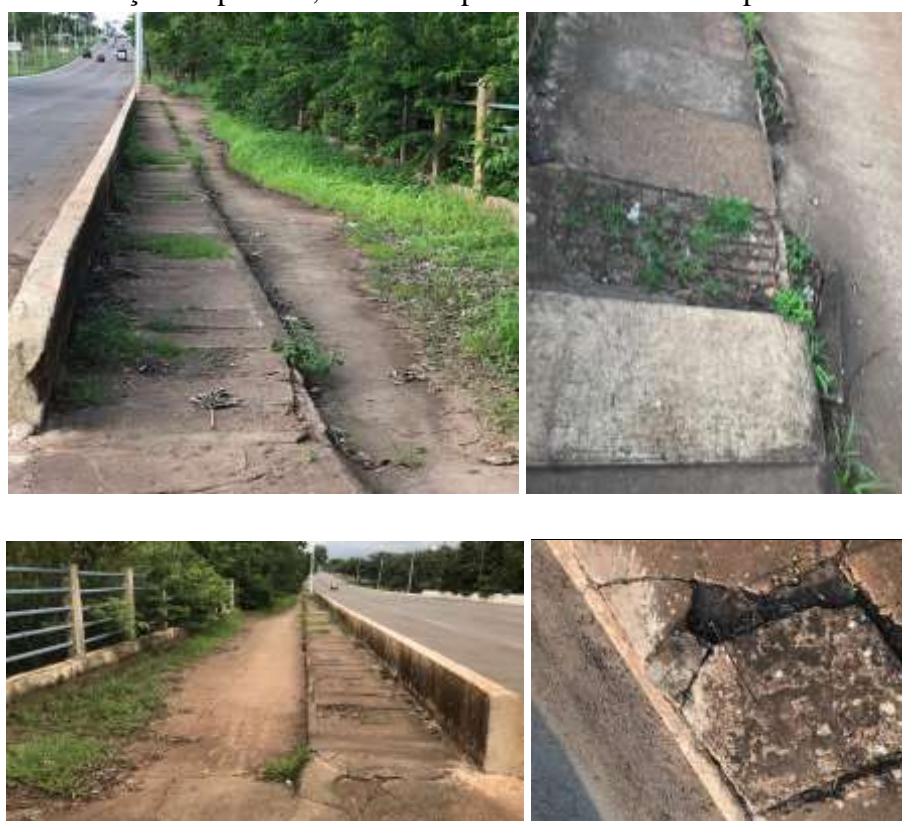
Figura 29 - Deterioração de passeio, danos nas placas e armaduras expostas das Pontes I e II.

Nas análises dos dispositivos de segurança ambas as pontes apresentaram estado avançado de deterioração (Figura 29), como o grande avanço da vegetação, retendo umidade no local e auxiliando no surgimento de bolores e corrosões e a deterioração avançada de placas de concreto nas passarelas destinadas para o uso de pedestres.

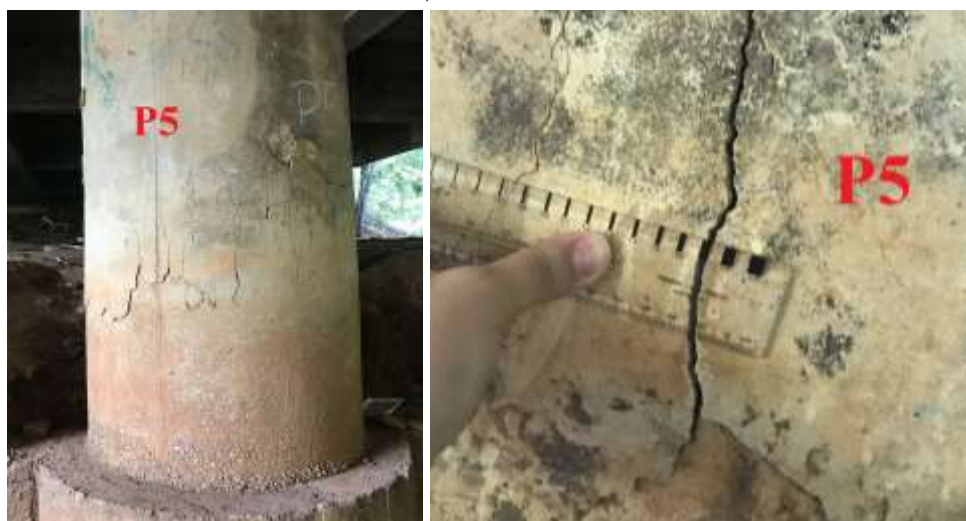
Figura 30 - Análise de rachaduras no Pilar 5, Ponte II.

Na Tabela 11 foram apresentadas as espessuras das fissuras obtidas nas análises dos pilares da Ponte I e II, com o auxílio do fissurômetro.

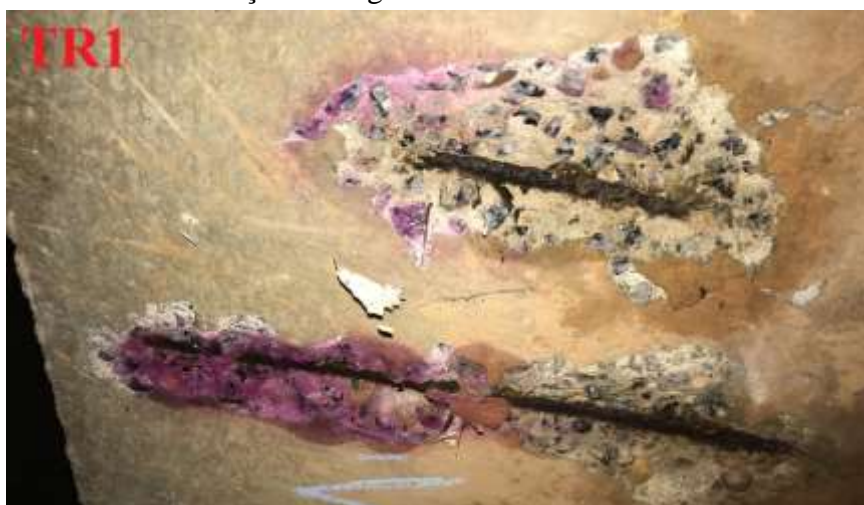
Figura 32 - Ensaio de carbonatação na Viga Transversal 1 da Ponte I.

O ensaio foi realizado também na Viga Transversal 1 da Ponte I (Figura 32), por apresentar as mesmas manifestações presentes nos pilares, onde foi possível identificar regiões já carbonatadas, com início de corrosão da armadura e uma parte ainda não carbonatada.

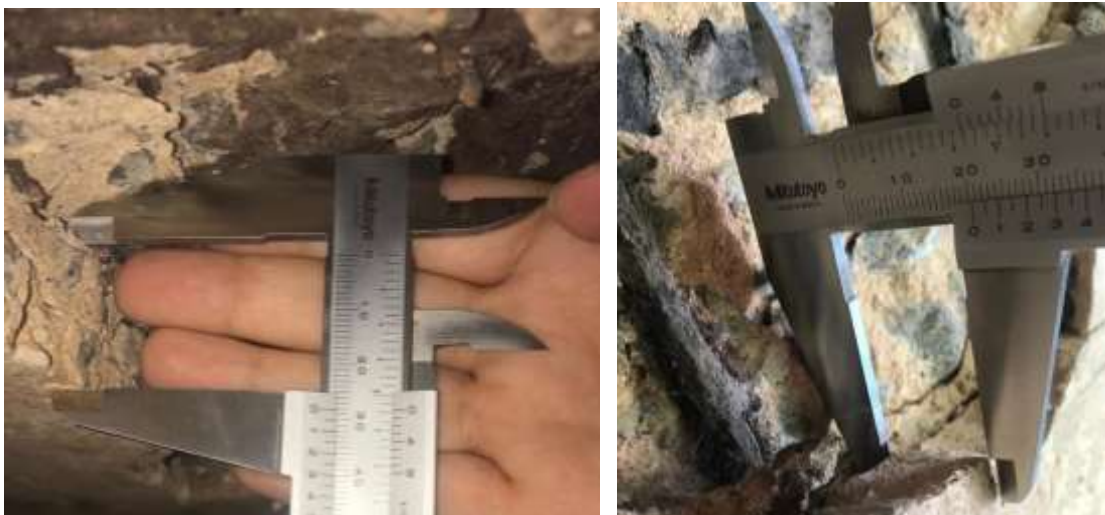
Figura 33 – Ensaio de cobrimento

Na Figura 33 é possível observa valores distintos encontrados em locais diferentes do mesmo pilar.

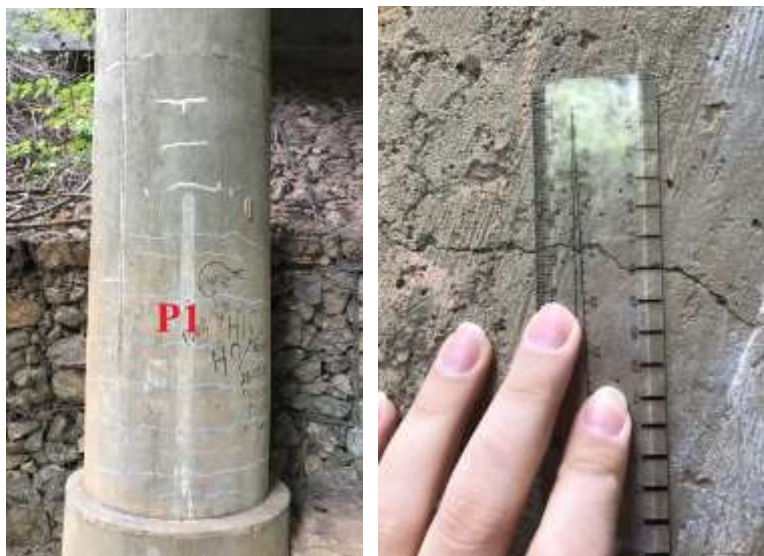
Figura 36 – Mapeamento de fissuras nos pilares.

Conforme verificação os pilares apresentaram fissuras passivas no sentido transversal da seção do pilar, sendo manifestadas somente em uma das faces com intervalos semelhantes (Figura 36). Foram identificadas fissuras com aberturas de até 0,6mm, se tornando um alerta, pois facilitam o acesso de agentes agressivos a estrutura e a instalação de células de corrosão nas armaduras ou mesmo uma carbonatação mais intensa, também desprotegendo o aço.

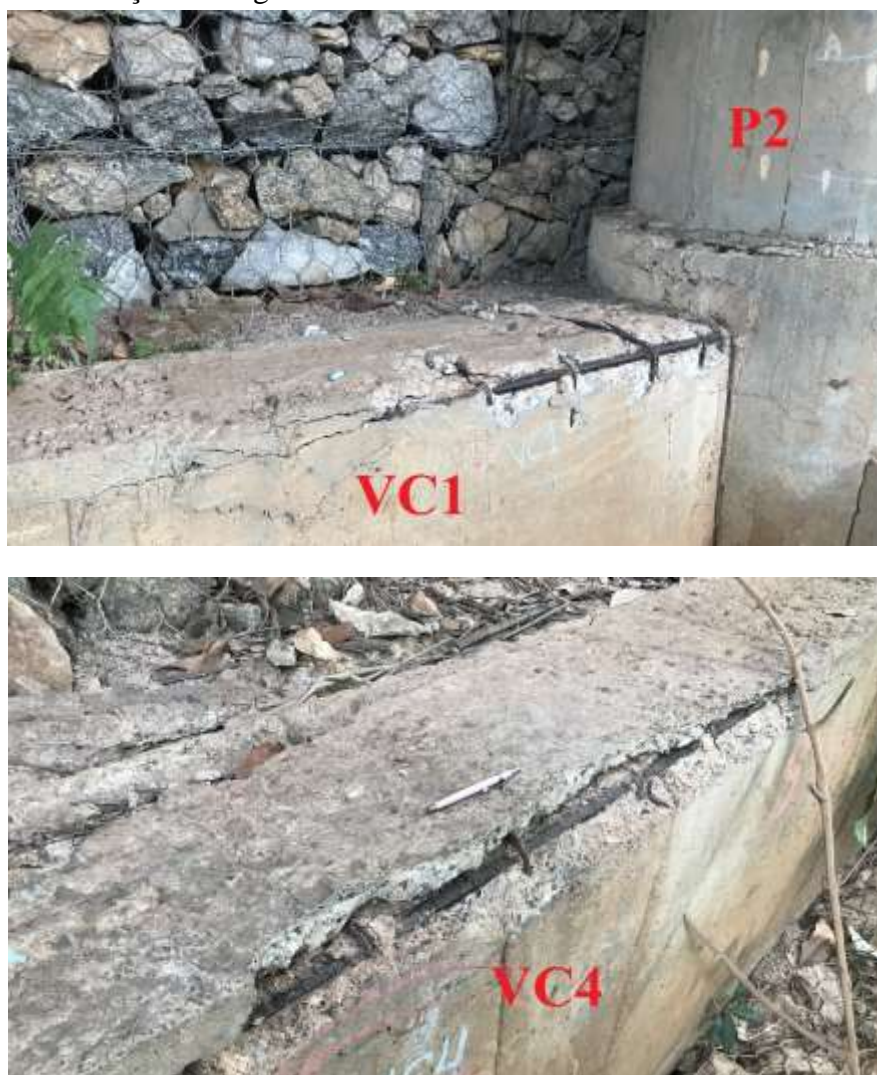
Figura 37 – Carbonatação em vigas de cintas da Ponte II.

Grande parte das vigas de cintas apresentaram danos causados por carbonatação, porém, as vigas VC1 e VC4 apresentaram estado avançado com grande parte do seu cobrimento danificado e armaduras já deterioradas (Figura 37).

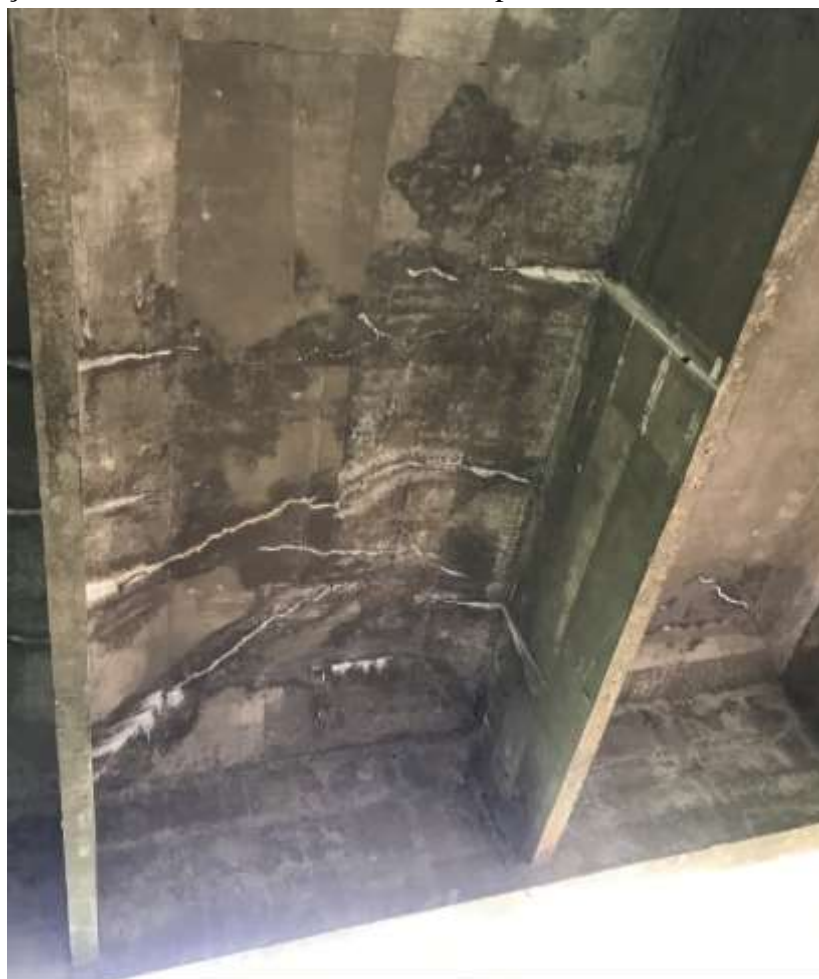
Figura 39 – Presença de eflorescência nos tabuleiros das pontes.

Outra manifestação patológica bastante presente nas pontes, são as eflorescências, no qual foram identificadas em todos os tabuleiros analisados, alguns com maior incidência que outros. Esse dano foi causado devido a percolação de água nas juntas; a porosidade e permeabilidade do concreto, identificados pelo aspecto visual e a presença de fissuras (Figura 39).

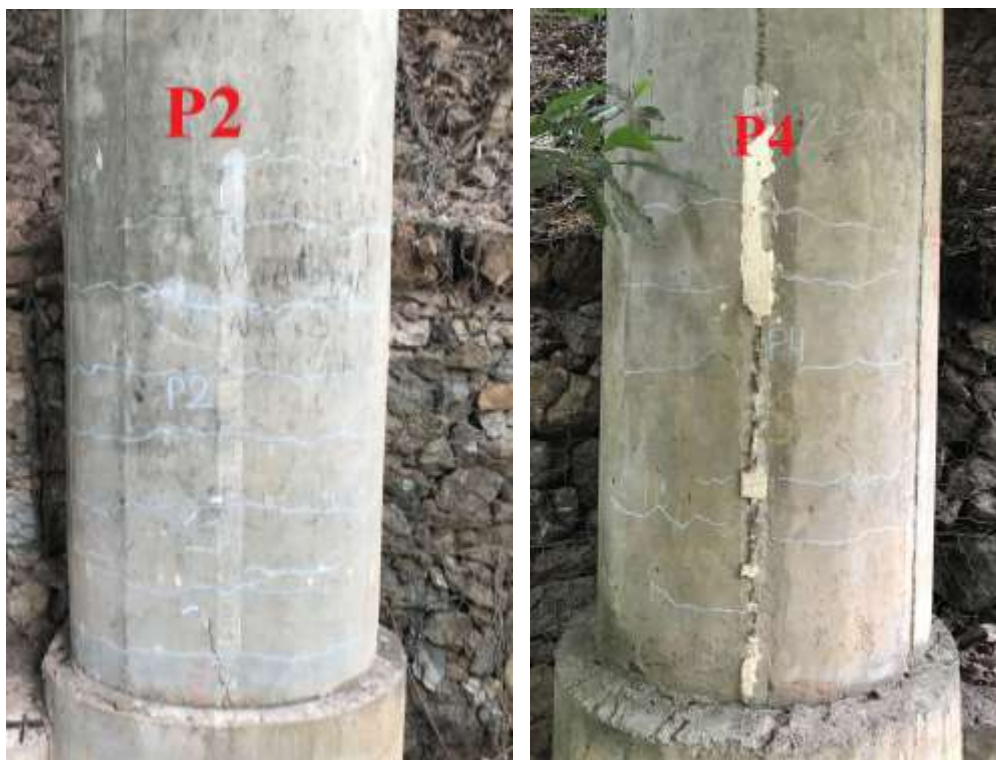
Figura 40 – Mapeamento das fissuras no pilar 2 e pilar 4

As classificações foram realizadas somente nos pilares, pois foram os elementos de maiores incidências.
