INSPEÇÃO PREDIAL: Um levantamento de leis e diretrizes de inspeção predial vigentes em capitais brasileiras e aplicação através de estudo de caso em uma edificação pública em Palmas – TO

Trabalho de Conclusão de Curso (TCC) II elaborado e apresentado como requisito parcial para obtenção do título de bacharel em Engenharia Civil pelo Centro Universitário Luterano de Palmas (CEULP/ULBRA).

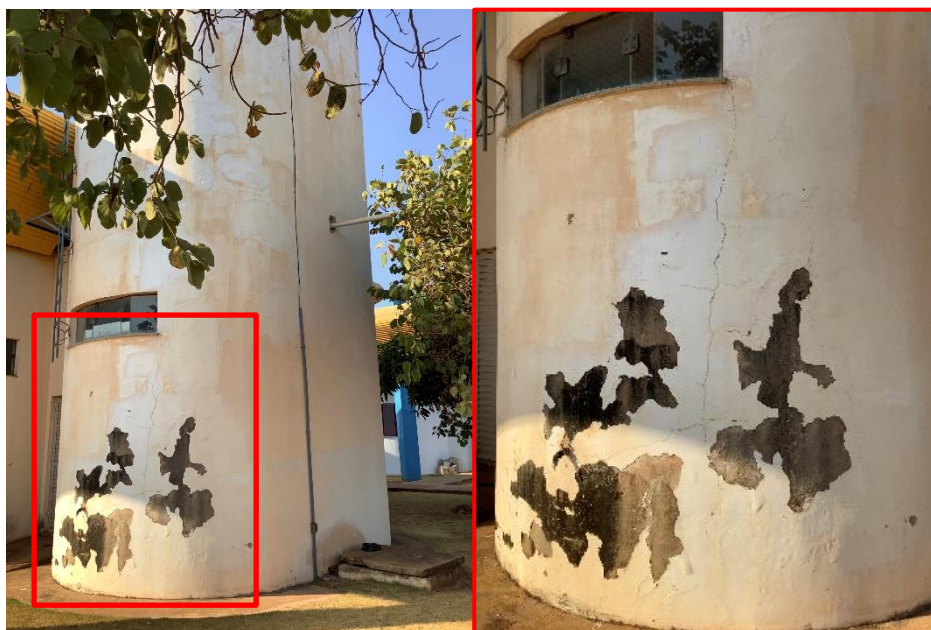
Figura 19 – Anomalias identificadas em revestimento de pintura externo.

As possíveis causas de tais anomalias são: improvisação das instalações de ar condicionado, e, para empolamento, perda de aderência devido à infiltração de umidade; para eflorescência, reação química entre compostos hidratados do revestimento após a evaporação da umidade, os quais são levados à superfície do revestimento devido à infiltração de umidade; para o bolor, umidade constante proveniente da água da tubulação de ar condicionado improvisada.

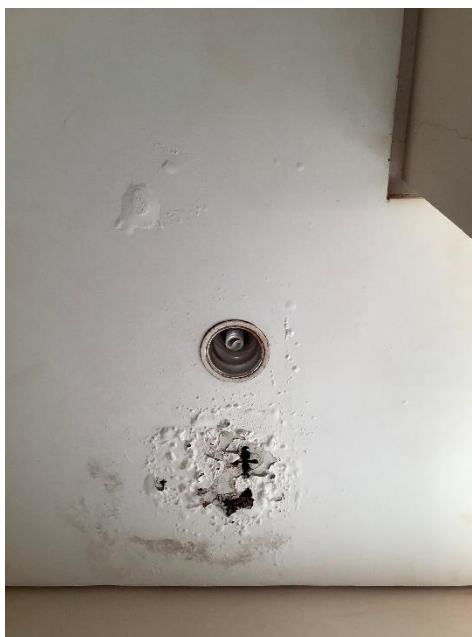
Figura 20 - Anomalias identificadas em forro de gesso.

Já quanto ao vazamento de água no forro de gesso provocado por goteiras, e consequentes manchas de umidade, é devido à umidade constante, resultante da central de ar condicionado na laje acima, ou, umidade constante, proveniente de infiltração de água da chuva através de goteira no telhado, infiltrando na laje e posteriormente no forro de gesso.

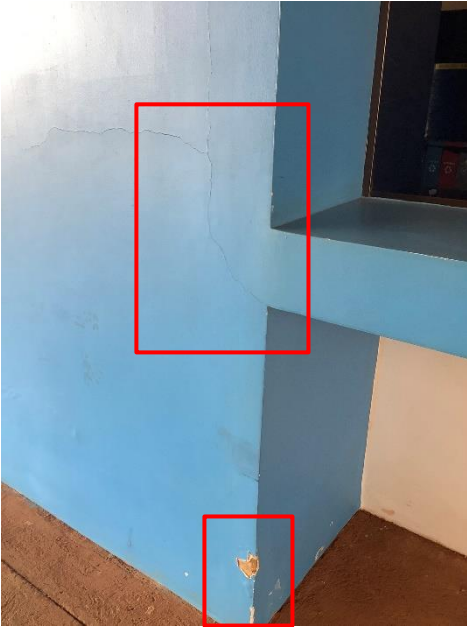
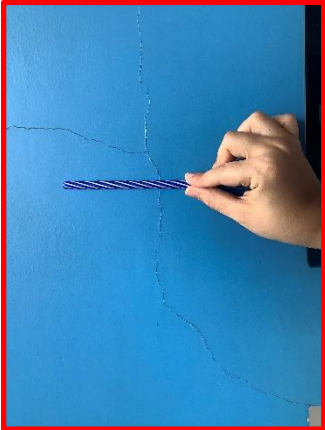
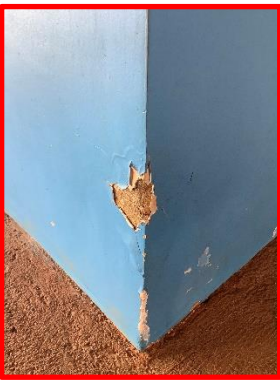
Foto n° 2	Não Conformidade	Sistema

<p>Fissuras formadas partir do vértice da abertura e danificação no revestimento localizados na fachada lateral esquerda do Bloco</p>	<p>Alvenaria de vedação</p>

<p>Classificação</p>	<p>Possível Causa</p>
		<p>Anomalias - Endógenas</p>	<p>1) Falha na atuação do componente estrutural da moldura da abertura, o qual atuaria como</p>
		<p>Grau de Risco</p>	<p>qual atuaria como</p>
		<p>Médio</p>	<p>contra-verga 2) Descolamento provocado por impacto na aresta da estrutura</p>

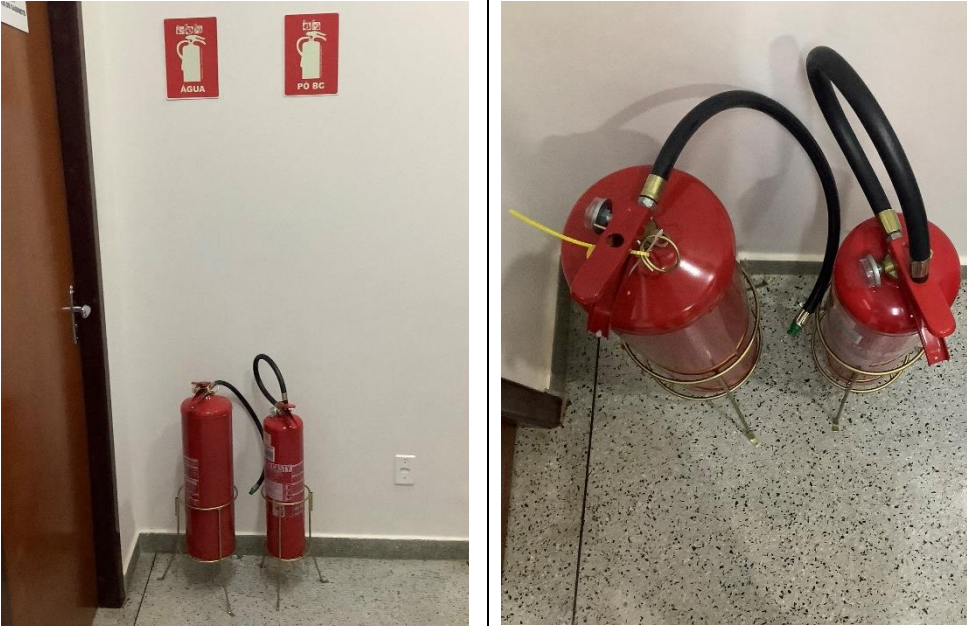
Foto nº 4	Não Conformidade	Sistema

Extintor de água com bico solto e extintor de pó com lacre violado, localizados na área de circulação para acesso à salas do Bloco	Combate a incêndio
	Classificação	Possível Causa
Falha - Operacional		1) Violação do lacre provocado por terceiros 2) Falta de inspeção de extintores, conforme recomenda a NBR 12962:2016
Grau de Risco		
Crítico

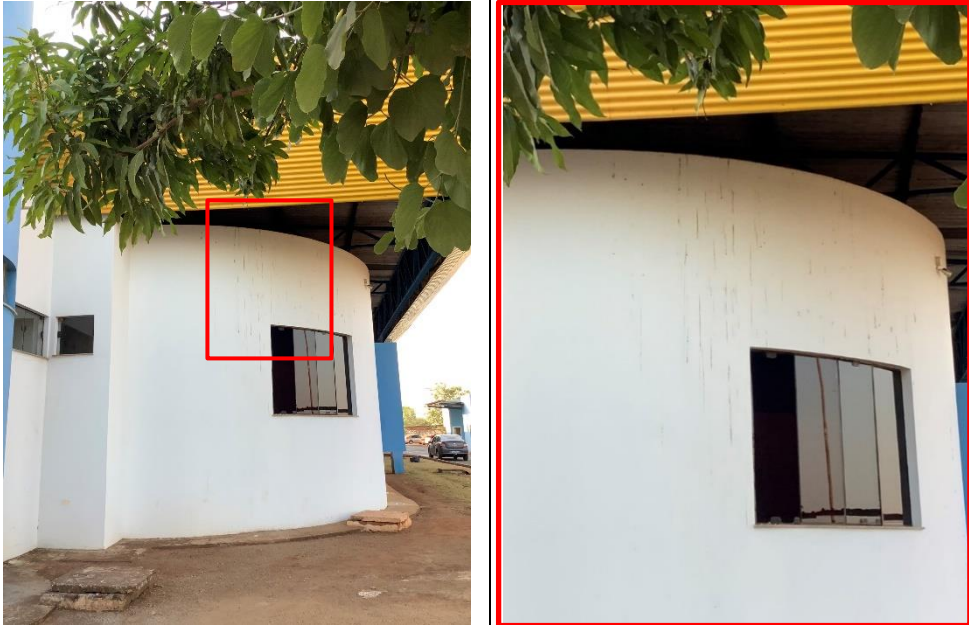
Foto nº 5		Não Conformidade	Sistema

<p>Manchas de fezes de pombos, promovendo insalubridade e deterioração precoce, localizadas na fachada posterior e lateral do Bloco</p>	<p>Revestimento de fachada</p>	
	Classificação	Possível Causa	
	Anomalia - Exógena	1) Infestação de pombos	
	Grau de Risco		
	Crítico

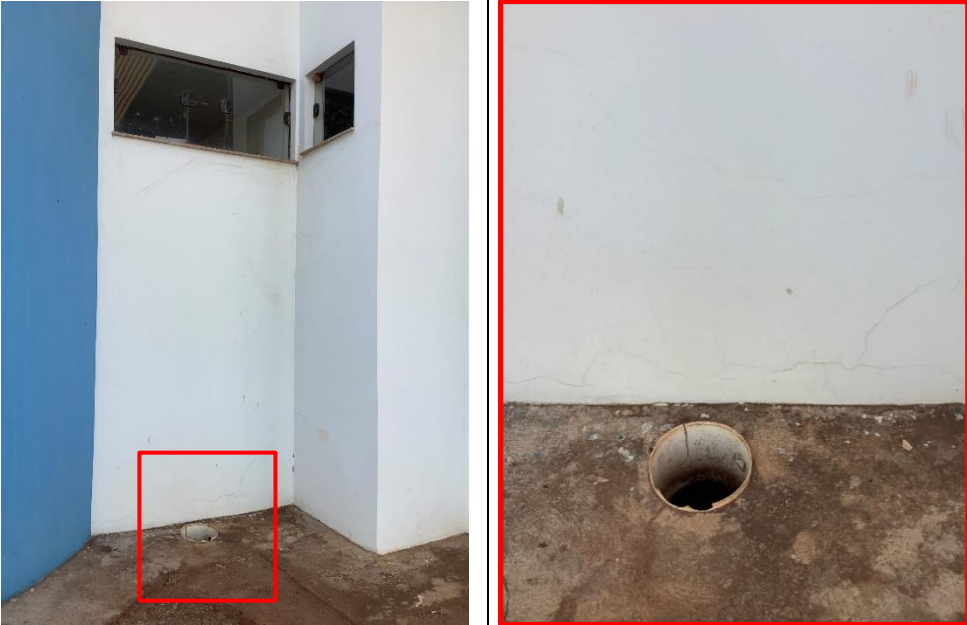
Foto nº 6		Não Conformidade	Sistema

Caixa de inspeção exposta localizada na fachada de fundo do Bloco	Instalações hidráulicas de esgoto sanitário	
	Classificação	Possível Causa	
	Falha - Operacional	1) Falta de inspeção das instalações hidráulicas para correção do problema	
	Grau de Risco		
Mínimo

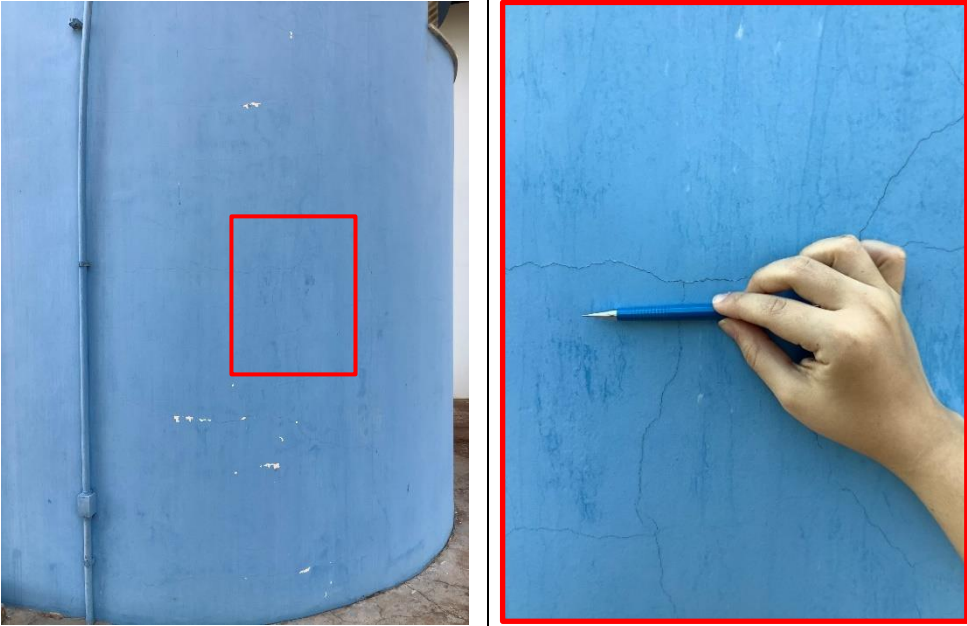
Foto nº 7		Não Conformidade	Sistema

Fissuras mapeadas localizadas na fachada posterior do Bloco	Alvenaria de vedação
		Classificação	Possível Causa
		Anomalia – Endógena	1) Retração plástica, devido a execução de revestimento em clima seco, pois o sol da tarde é incidente sobre a área fissurada
		Grau de Risco	2) Excesso de finos no traço da argamassa
		Médio

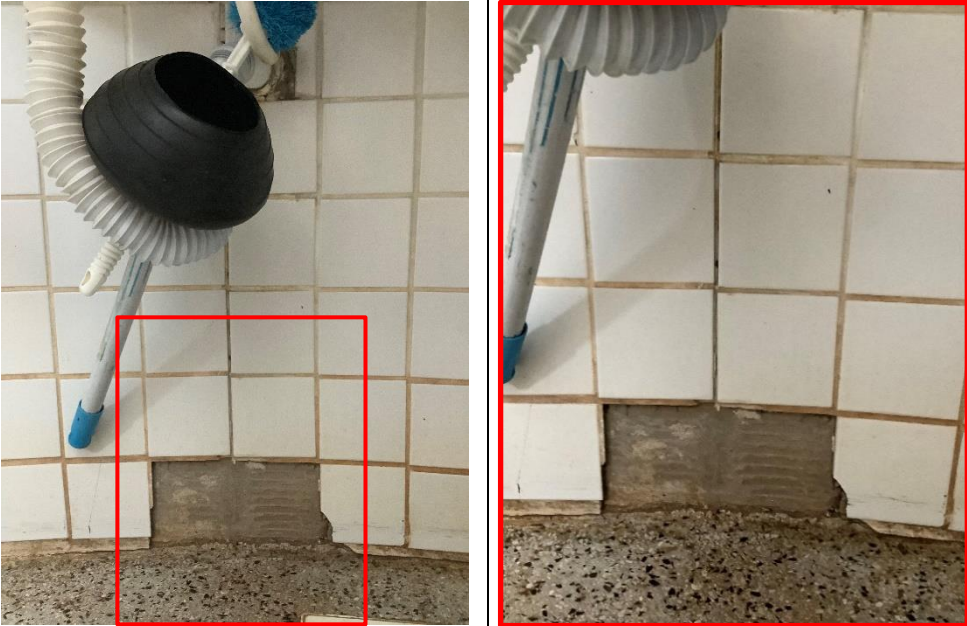
Foto nº 8	Não Conformidade	Sistema

<p>Descolamento de revestimento cerâmico provocado por perda de aderência entre a base e o substrato, localizado em um dos banheiros situados na área de saída de emergência do Bloco</p>	<p>Revestimento cerâmico de parede</p>
	<p>Classificação</p>	<p>Possível Causa</p>
	<p>Anomalia - Endógena</p>	
	<p>Grau de Risco</p>	<p>1) Infiltração de água resultante de vazamento na tubulação de água</p>
	<p>Médio</p>

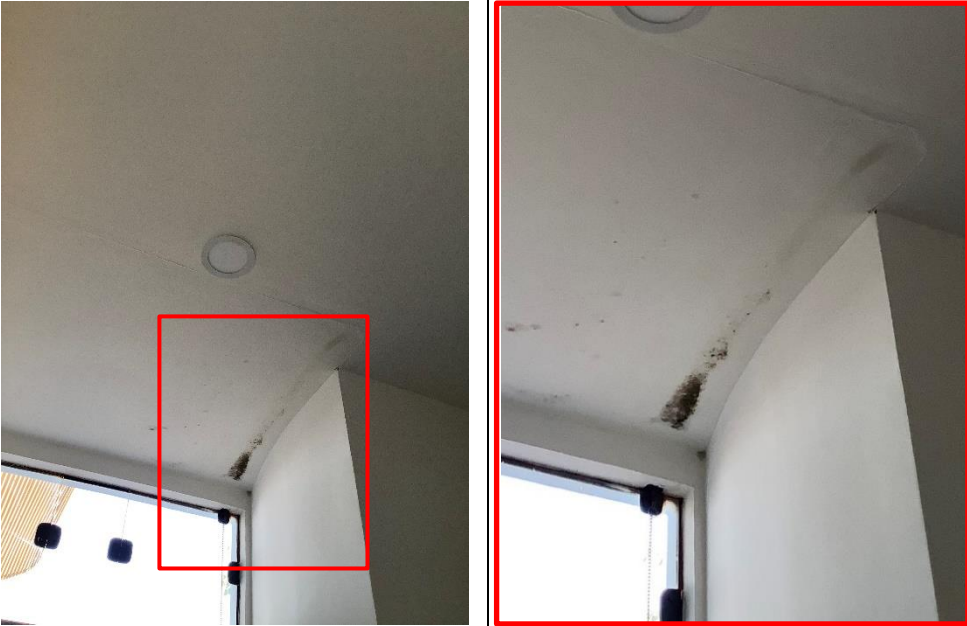
Foto nº 9		Não Conformidade	Sistema

Limo, mancha escura de umidade, próximo à cor preta, no forro de gesso localizada na área de saída de emergência do Bloco	Revestimento de forro em gesso
		Classificação	Possível Causa
		Anomalia - Endógena	1) Umidade constante, proveniente de infiltração de água da chuva através de goteira no telhado, infiltrando na laje
		Grau de Risco	2) Umidade constante, resultante da central de ar condicionado na laje acima
		Médio

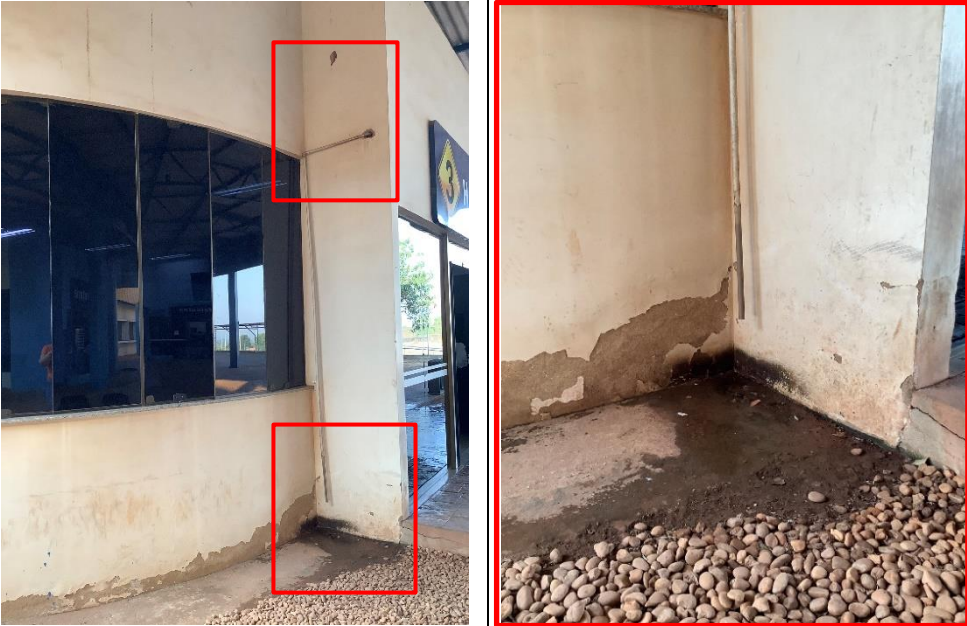
Foto nº 10		Não Conformidade	Sistema

<p>Instalação de ar condicionado exposta, provocando limo, mancha de umidade, localizados na parte inferior da fachada de acesso ao Bloco</p>	<p>Instalação de ar condicionado e Revestimento de pintura</p>	
	Classificação	Possível Causa	
	Anomalia – Exógena	1) Instalação de ar condicionado improvisada	
	Grau de Risco	2) Umidade constante, proveniente da água da tubulação de ar condicionado	
	Médio

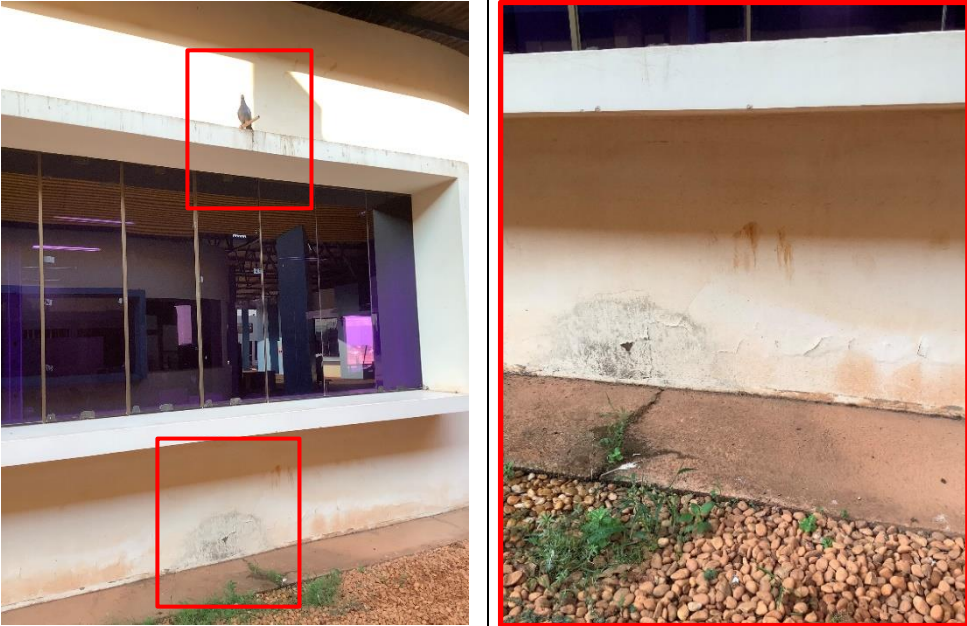
Foto nº 11		Não Conformidade	Sistema

<p>Instalação de ar condicionado exposta, provocando bolor, mancha de umidade e desagregação do revestimento, localizados na parte inferior da parede de fachada lateral</p>	<p>Instalação de ar condicionado e Revestimento de pintura</p>	
	Classificação	Possível Causa	
	Anomalia – Exógena	1) Instalação de ar condicionado improvisada	
	Grau de Risco	2) Umidade constante, proveniente da água da tubulação de ar condicionado	
	Médio

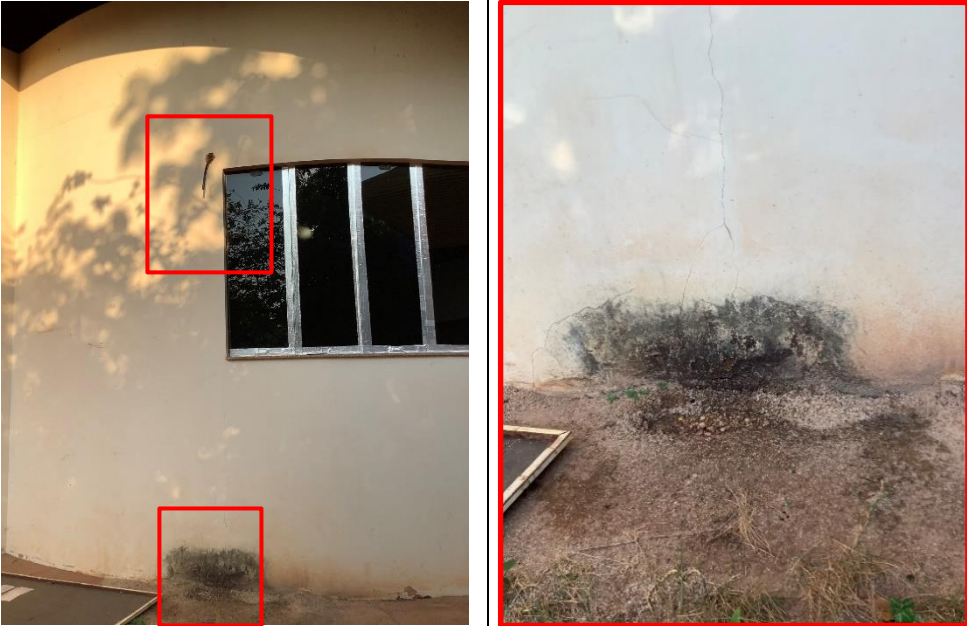
Foto nº 12		Não Conformidade	Sistema

<p>Instalação de ar condicionado exposta, provocando limo, mancha de umidade, localizados na parte inferior da fachada de fundo do Bloco</p>	<p>Instalação de ar condicionado e Revestimento de pintura</p>	
	Classificação	Possível Causa	
	Anomalia – Exógena	1) Instalação de ar condicionado improvisada	
	Grau de Risco	2) Umidade constante, proveniente da água da tubulação de ar condicionado	
	Médio

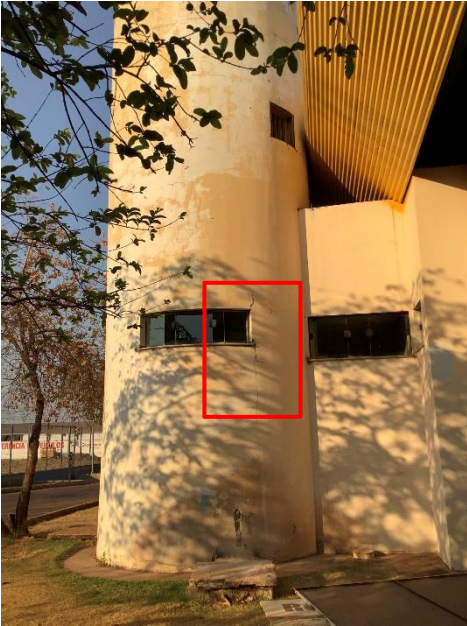
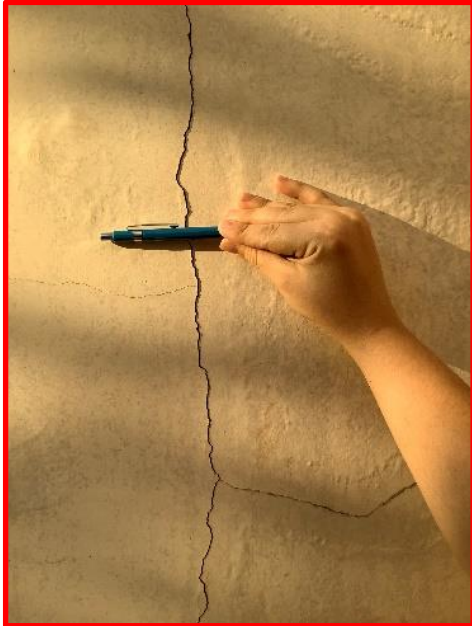
Foto nº 13		Não Conformidade	Sistema

Fissuras típicas formadas a partir do vértice da abertura, localizadas na fachada posterior do Bloco	Alvenaria de vedação
		Classificação	Possível Causa
		Anomalia – Endógena	1) Falha na atuação, ou insuficiência, de vergas e contravergas devido ao formato circular da
		Grau de Risco	alvenaria
		Médio

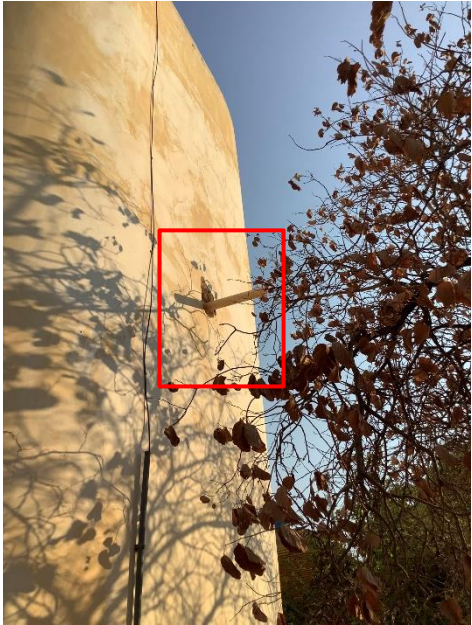
Foto nº 14	Não Conformidade	Sistema

Instalação inadequada de tubo para drenar acúmulo de água sobre a laje devido à central de ar condicionado	Alvenaria de vedação
	Classificação	Possível Causa
	Anomalia - Exógena	1) Instalação da central de ar condicionado improvisada
	Grau de Risco	
	Mínimo

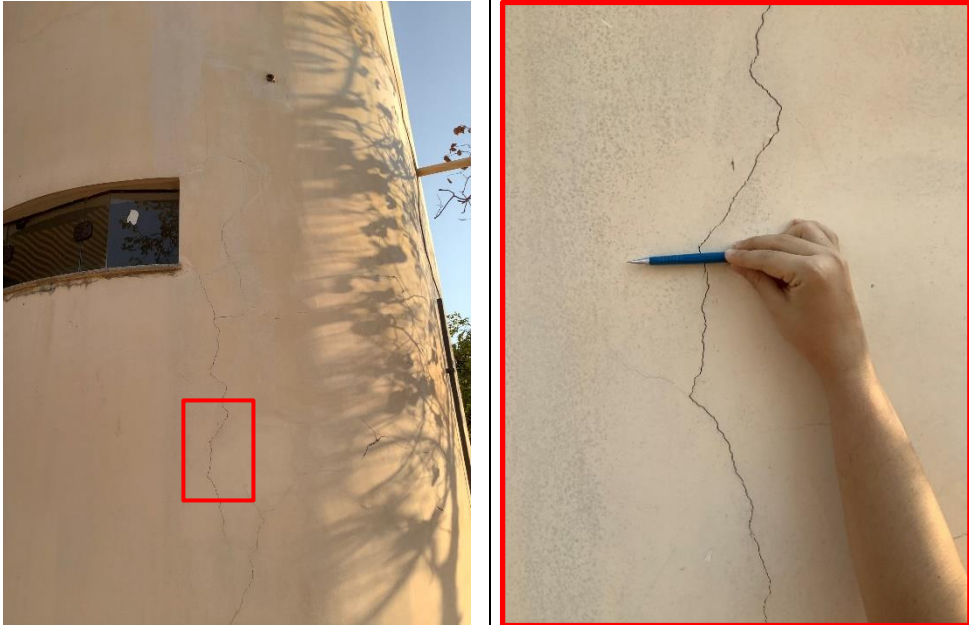
Foto nº 15		Não Conformidade	Sistema

<p>Fissuras típicas formadas a partir do vértice da abertura, localizadas na fachada posterior do Bloco</p>	<p>Alvenaria de vedação</p>	
	Classificação	Possível Causa	
	<p>Anomalia - Endógena</p>	<p>1) Falha na atuação, ou insuficiência, de vergas e contravergas devido ao formato circular da alvenaria</p>	
	Grau de Risco		
<p>Médio</p>

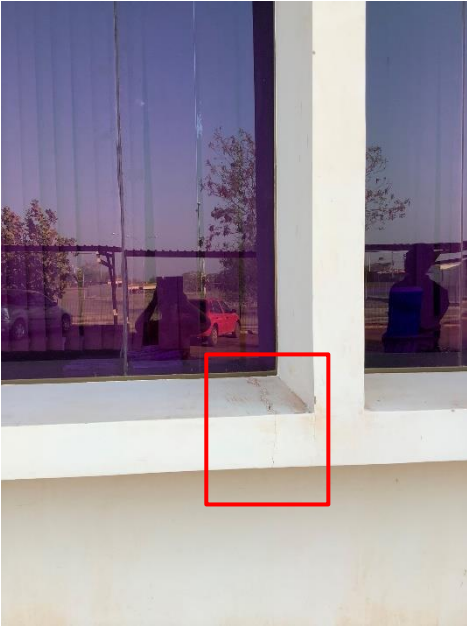
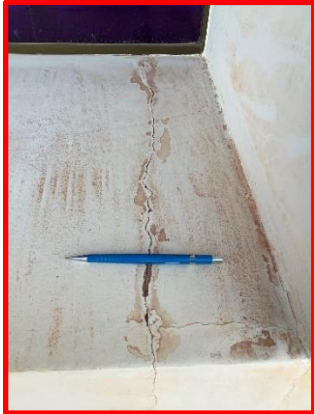
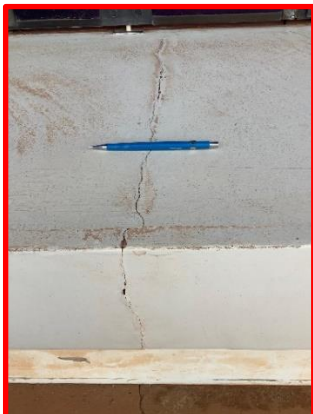
Foto nº 16	Não Conformidade	Sistema

<p>Fissuras equidistantes, localizadas na moldura de concreto armado da janela da fachada lateral</p>

<p>Classificação</p>	<p>Possível Causa</p>
	<p>Anomalias - Endógenas</p>	<p>1) Fissuras ocasionadas pela flexão da moldura, a qual trabalha como uma viga, devido à influência dos esforços cortantes</p>	
<p>Grau de Risco</p>	<p>Médio</p>

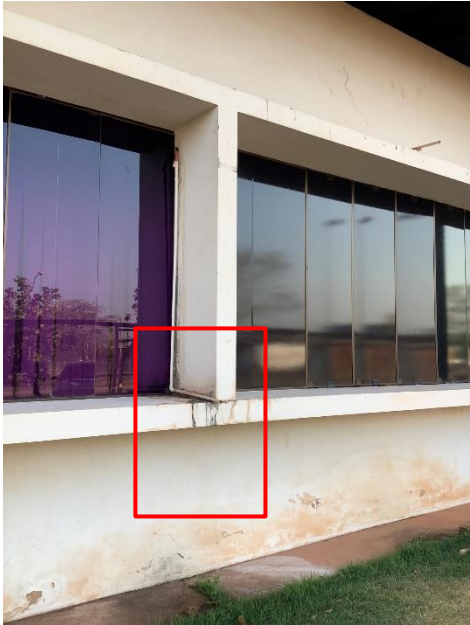
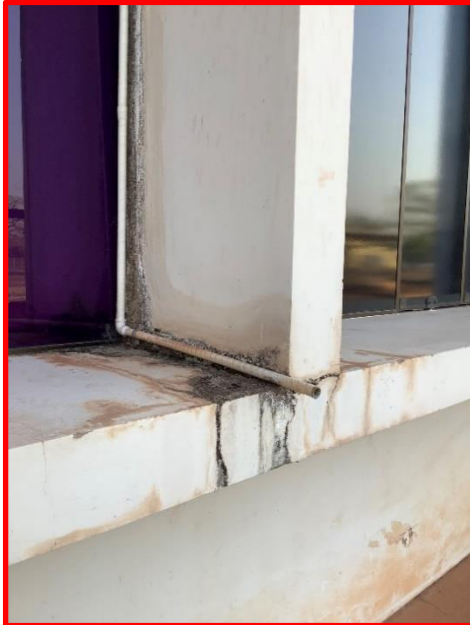
Foto nº 17		Não Conformidade	Sistema

Instalação de ar condicionado exposta, provocando bolor, mancha de umidade e desagregação do revestimento, localizados na moldura da janela de fachada lateral	Revestimento de pintura
		Classificação	Possível Causa
		Anomalia – Exógena	1) Instalação de ar condicionado improvisada
		Grau de Risco	2) Umidade constante, proveniente da água da tubulação de ar condicionado
		Médio

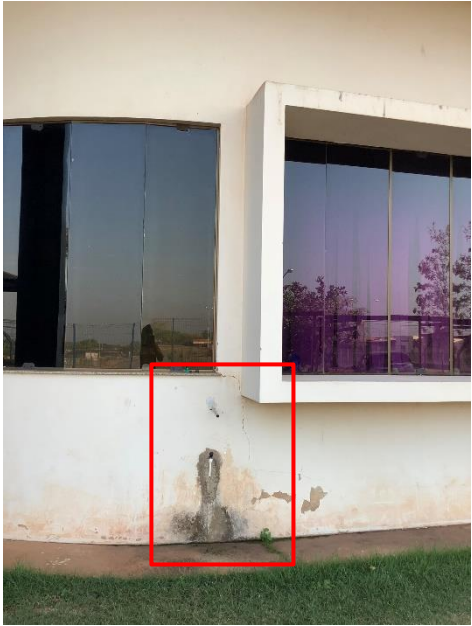
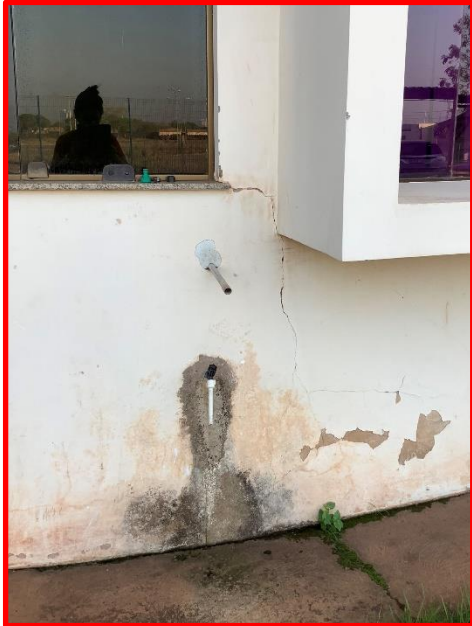
Instalação de ar condicionado exposta, provocando bolor, mancha de umidade, bem como instalação hidráulica de água improvisado localizados na fachada lateral	Revestimento de pintura
		Classificação	Possível Causa
		Anomalia - Exógena	1) Instalações hidráulicas improvisadas
		Grau de Risco	2) Umidade constante, proveniente da água da tubulação de ar condicionado, bem como da torneira
		Médio

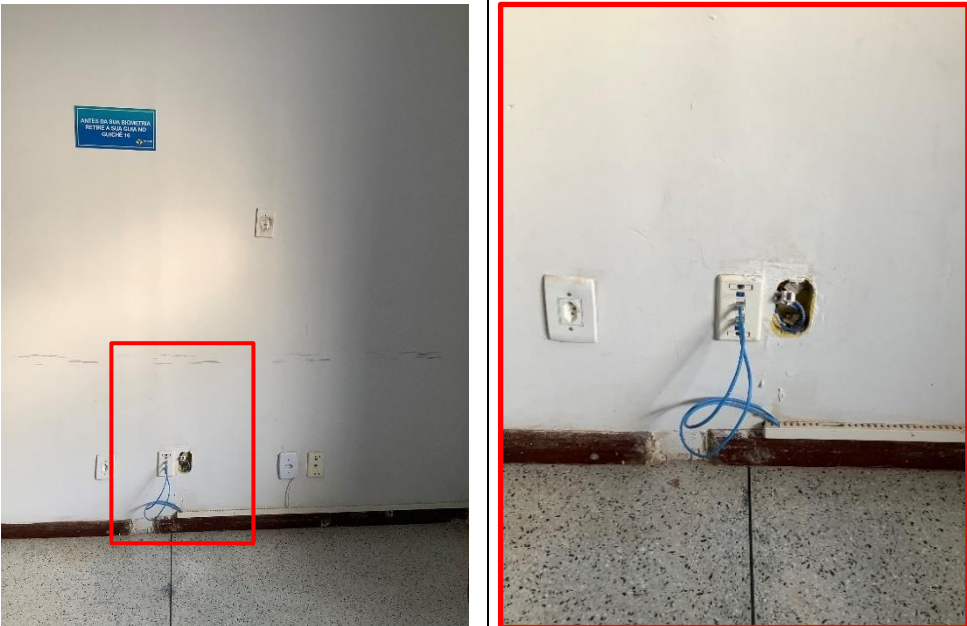
<p>Cabeamento de rede exposto, localizado no espaço de atendimento do Bloco</p>	<p>Instalações elétricas</p>	
	Classificação	Possível Causa	
	Falha - Execução	<p>1) Instalações de rede improvisadas</p>	
	Grau de Risco		
Mínimo

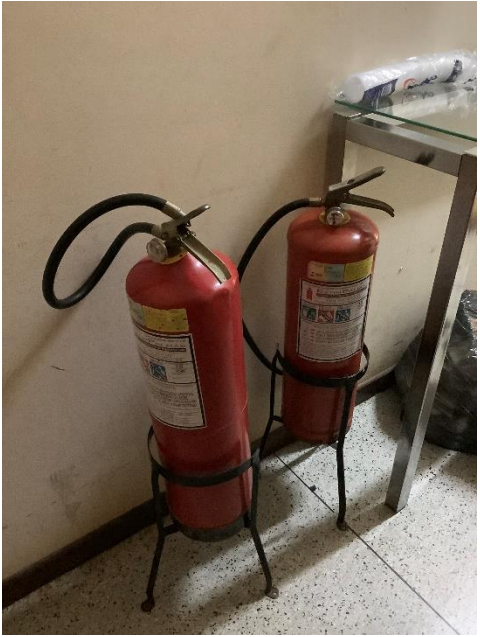
<p>Falta de sinalização de extintores de incêndio (água e pó químico BC), bem como seus lacres violados, localizados na área de circulação restrita aos servidores para acesso à salas do Bloco III</p>	<p>Combate a incêndio</p>
	<p>Classificação</p>	<p>Possível Causa</p>
	<p>Falha - Operacional</p>	<p>1) Violação do lacre provocado por terceiros</p>
	<p>Grau de Risco</p>	<p>2) Falta de inspeção de extintores, conforme recomenda a NBR</p>
<p>Crítico</p>	<p>12962:2016</p>

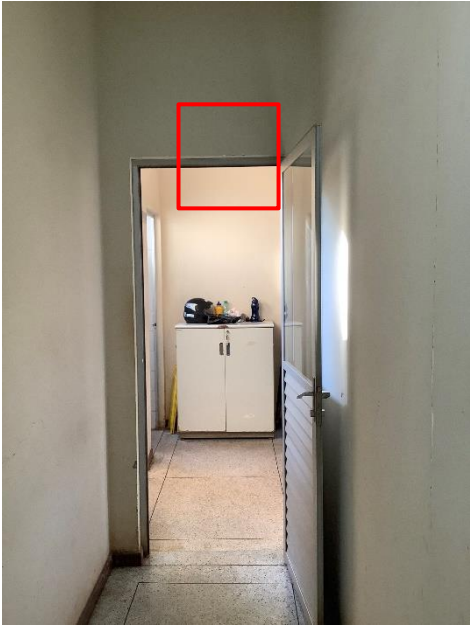
Falta de sinalização de porta de saída de emergência, localizados em corredor restrito aos servidores para acesso à saída de emergência do Bloco	Combate a incêndio
	Classificação	Possível Causa
	Falha - Operacional	1) Não execução completa do sistema combate a incêndio
	Grau de Risco	2) Falta de inspeção periódica de sinalização, conforme recomenda a NBR 13434-1:2004
	Crítico

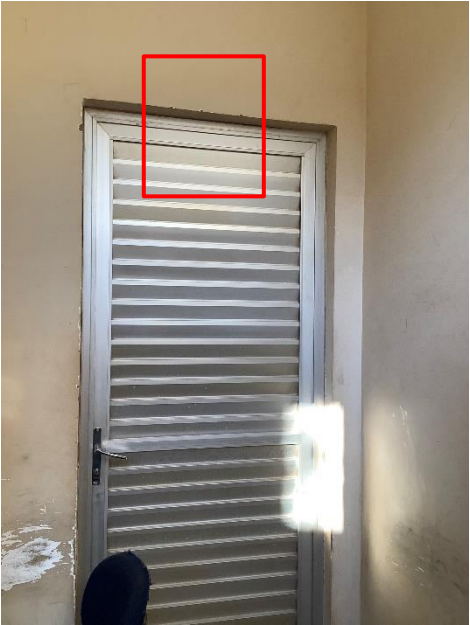
Falta de sinalização de porta de saída de emergência do Bloco	Combate a incêndio
	Classificação	Possível Causa
	Falha - Operacional	1) Não execução completa do sistema de combate a incêndio 2) Falta de inspeção periódica de sinalização, conforme recomenda a NBR 13434-1:2004
	Grau de Risco	
Crítico

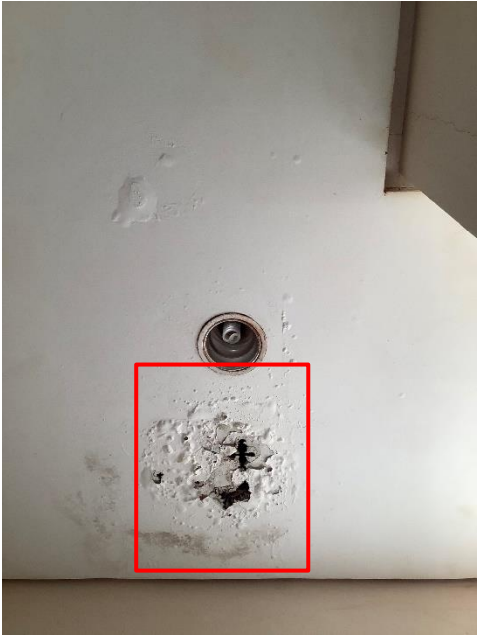
<p>Abertura no forro de gesso provocado por goteira, bem como manchas de umidade e revestimento em desagregação, localizado na área de saída de emergência do Bloco</p>	<p>Revestimento de forro em gesso</p>
	<p>Classificação</p>	<p>Possível Causa</p>
	<p>Anomalia - Endógena</p>	<p>1) Umidade constante, resultante da central de ar condicionado na laje acima</p>
	<p>Grau de Risco</p>	<p>2) Umidade constante, proveniente de infiltração de água da chuva através de goteira no telhado,</p>
<p>Médio</p>	<p>infiltrando na laje</p>

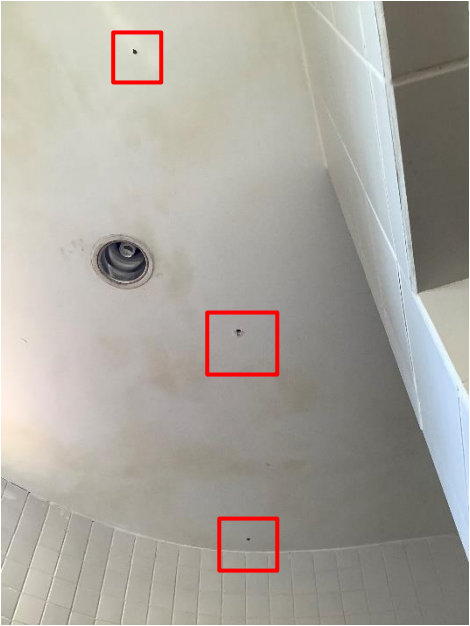
<p>Abertura no forro de gesso provocado por goteira, bem como manchas de umidade, localizado em um dos banheiros da área de saída de emergência do Bloco</p>	<p>Revestimento de forro em gesso</p>
	<p>Classificação</p>	<p>Possível Causa</p>
	<p>Anomalia - Endógena</p>	<p>1) Umidade constante, resultante da central de ar condicionado na laje acima</p> <p>2) Umidade constante, proveniente de infiltração de água da chuva através de goteira no telhado, infiltrando na laje</p>
	<p>Grau de Risco</p> <p>Médio</p>

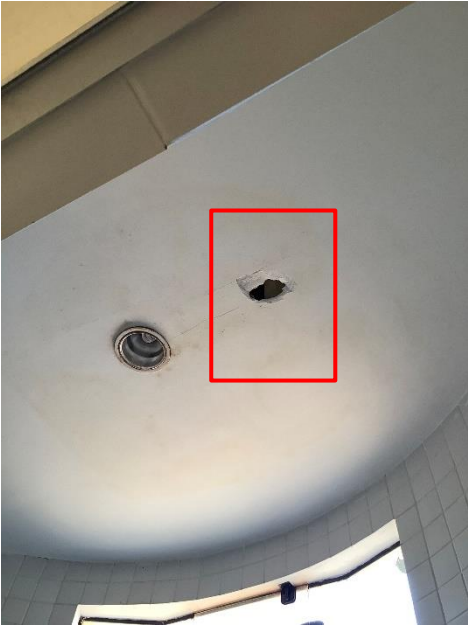
<p>Abertura no forro de gesso provocado por goteira, bem como manchas de umidade, localizado em um dos banheiros da área de saída de emergência do Bloco</p>	<p>Revestimento de forro em gesso</p>
	<p>Classificação</p>	<p>Possível Causa</p>
	<p>Anomalia - Endógena</p>	<p>1) Umidade constante, resultante da central de ar condicionado na laje acima 2) Umidade constante, proveniente de infiltração de água da chuva através de goteira no telhado, infiltrando na laje</p>
	<p>Grau de Risco</p> <p>Médio</p>

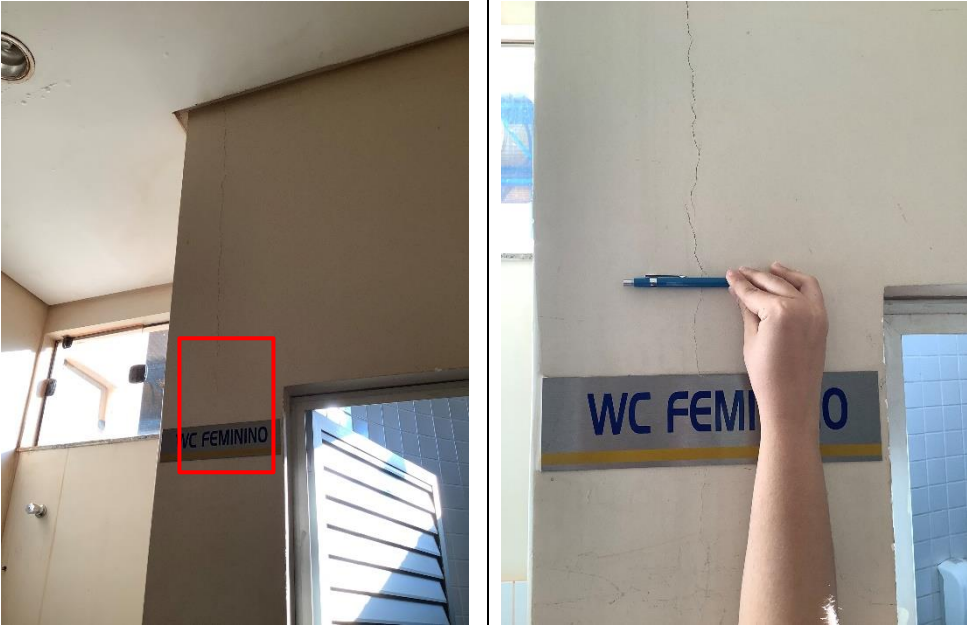
Fissura geométrica longitudinal, localizada entre a alvenaria e pilar no alinhamento da porta de banheiro da área de saída de emergência do Bloco	Alvenaria de Vedação	
	Classificação	Possível Causa	
	Anomalia - Endógena	1) Destacamento causado por movimentações térmicas diferentes	
	Grau de Risco	2) Ausência de amarração entre a alvenaria e o pilar	
	Médio

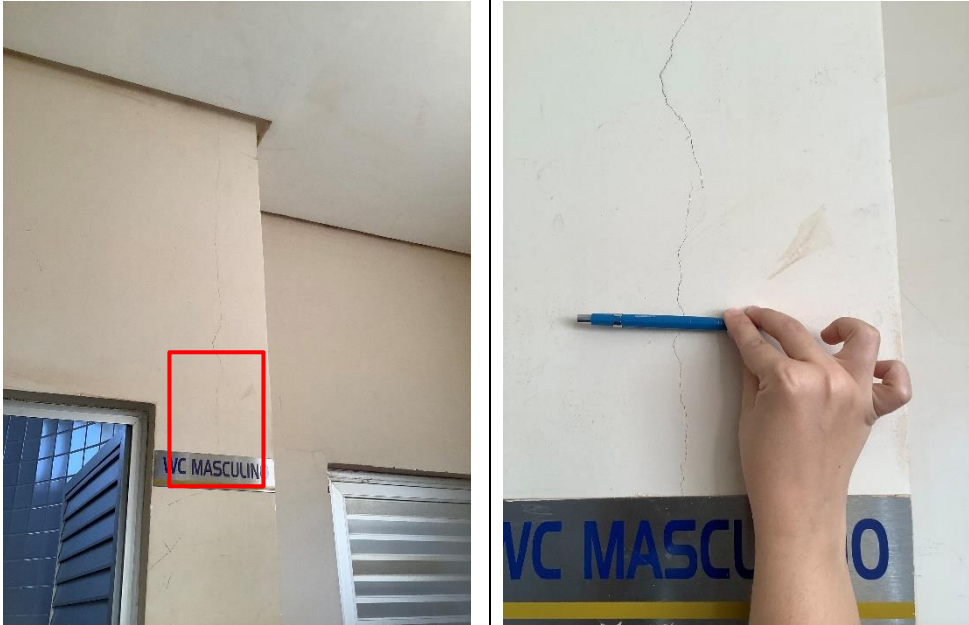
<p>Fissura geométrica longitudinal, localizada entre a alvenaria e pilar no alinhamento da porta de banheiro da área de saída de emergência do Bloco</p>	<p>Alvenaria de Vedação</p>	
	Classificação	Possível Causa	
	Anomalia - Endógena	1) Destacamento causado por movimentações térmicas diferentes	
	Grau de Risco	2) Ausência de amarração entre a alvenaria e o pilar	
	Médio

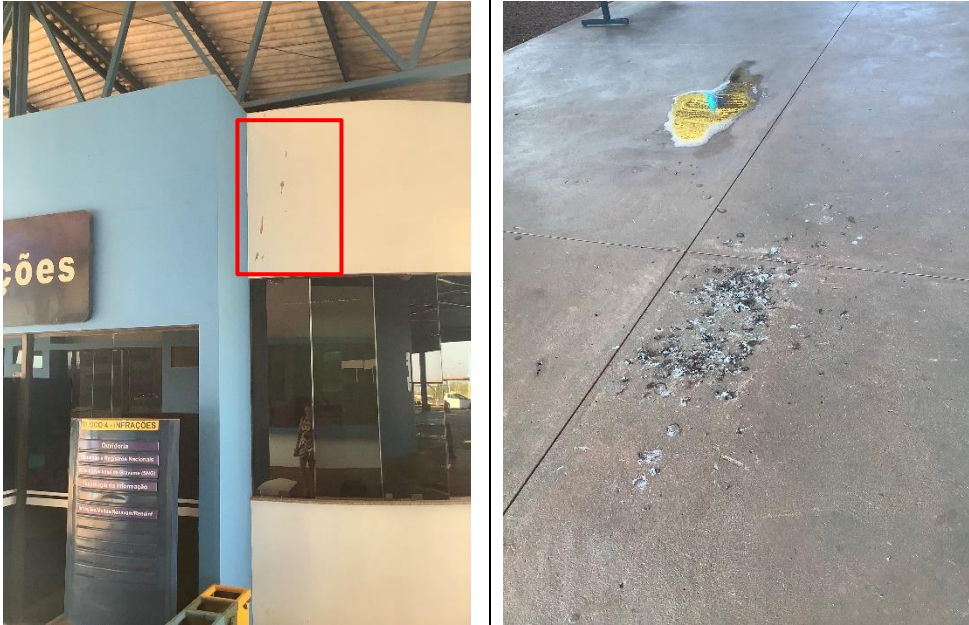
Manchas de fezes de pombos, promovendo insalubridade e deterioração precoce, localizadas na fachada, bem como no piso em frente ao acesso do Bloco	Revestimento de pintura e Piso	
	Classificação	Possível Causa	
	Anomalia - Endógena	1) Infestação de pombos	
	Grau de Risco		
Médio

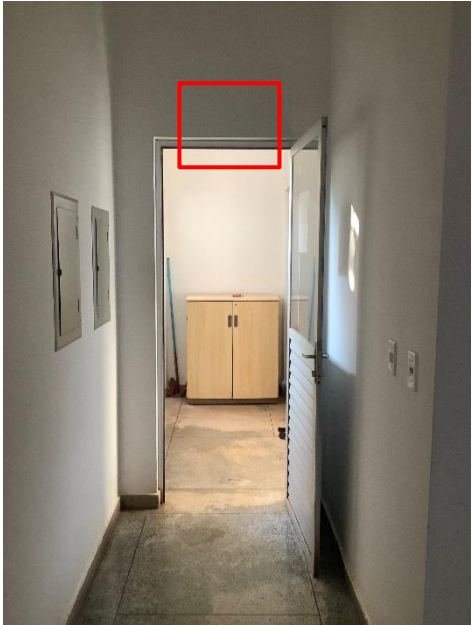
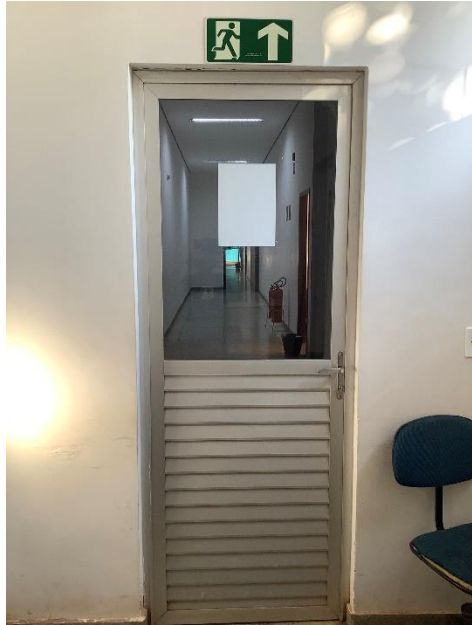
Sinalização de porta de saída de emergência invertida, localizados em área de circulação para acesso à saída de emergência do Bloco	Combate a incêndio
		Classificação	Possível Causa
		Falha - Execução	2) Falta de inspeção periódica de sinalização, conforme recomenda a NBR 13434-1:2004
		Grau de Risco	
		Médio

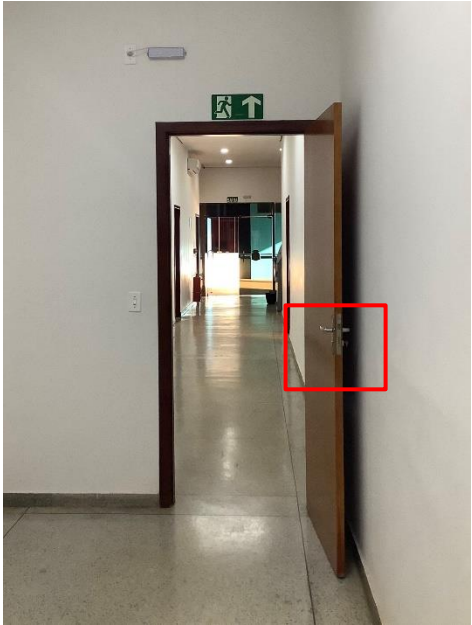
<p>Porta com abertura em contradição à sinalização de porta de saída de emergência, localizado em área de circulação do Bloco</p>	<p>Combate a incêndio</p>
	<p>Classificação</p>	<p>Possível Causa</p>
	<p>Falha - Execução</p>	<p>2) Falta de inspeção periódica de sinalização, conforme recomenda a NBR 13434-1:2004</p>
	<p>Grau de Risco</p>	
	<p>Médio</p>

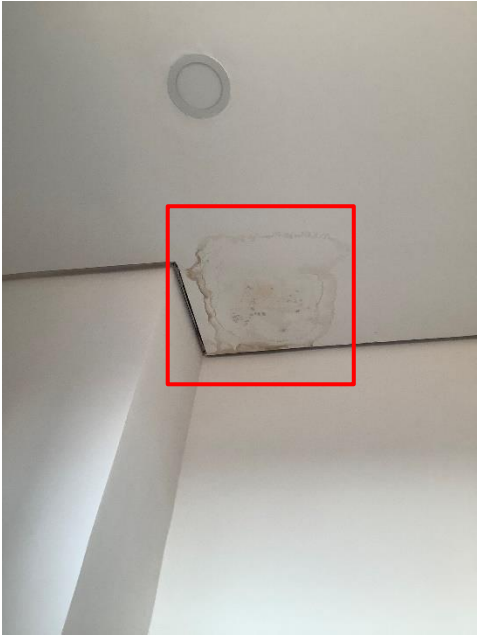
Mancha de umidade, bolor, no forro de gesso localizada em área de circulação do Bloco	Revestimento de forro em gesso
	Classificação	Possível Causa
	Anomalia - Endógena	1) Umidade constante, proveniente de infiltração de água da chuva através de goteira no telhado, infiltrando na laje
	Grau de Risco	
	Médio

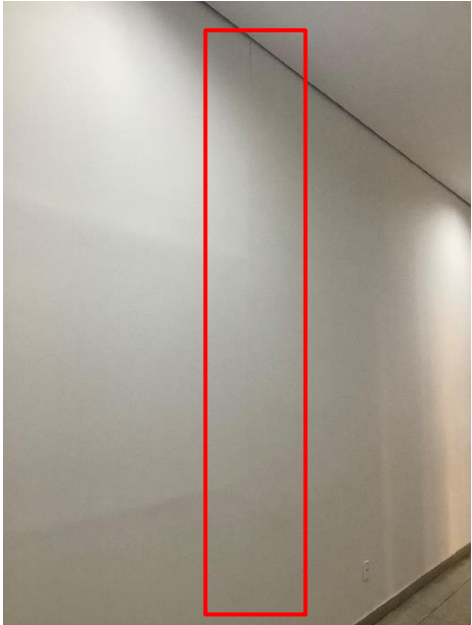
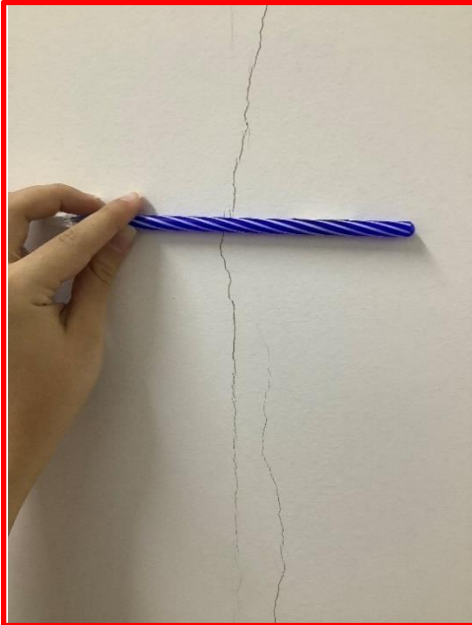
Fissura geométrica na parede de gesso acartonado, localizada na área de circulação do Bloco	Parede de gesso acartonado
		Classificação	Possível Causa
		Anomalia - Endógena	1) Falta de junta de dilatação entre as placas
		Grau de Risco	
		Médio

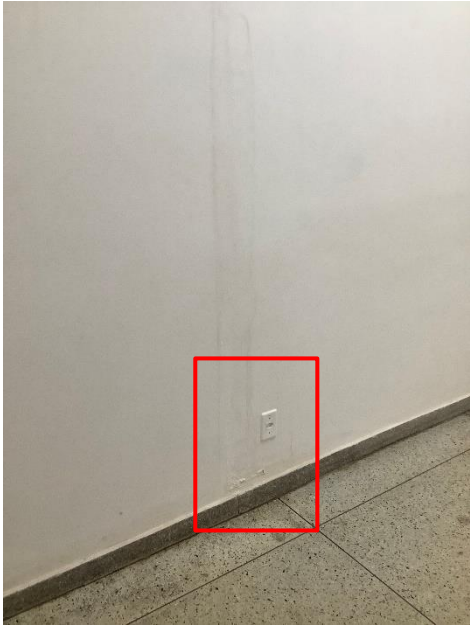
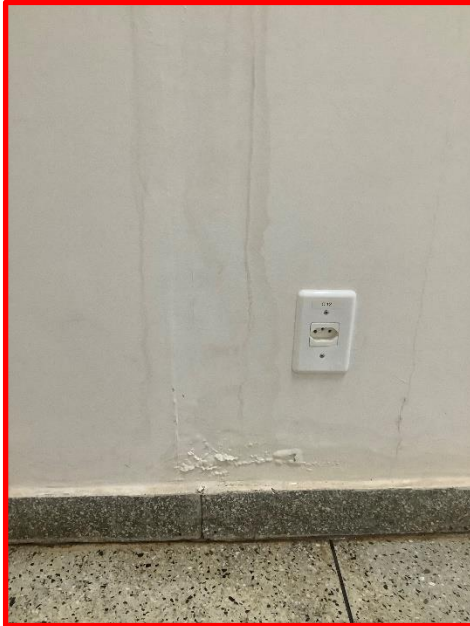
Mancha longitudinal de umidade na parede de gesso acartonado, bem como desagregação do revestimento com pulverulência, localizada em área de circulação do Bloco	Parede de gesso acartonado
		Classificação	Possível Causa
		Anomalia - Endógena	1) Infiltração proveniente de água da chuva através de goteira no telhado, infiltrando na laje
		Grau de Risco	2) Desagregação do revestimento devido à infiltração de umidade
		Mínimo

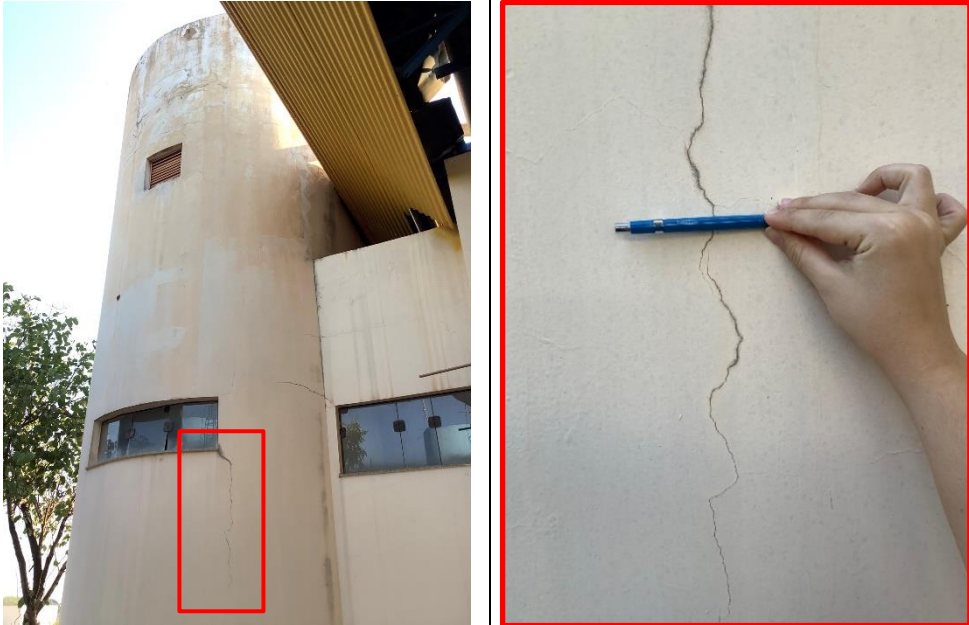
<p>Fissuras típicas formadas a partir do vértice da abertura, localizadas na fachada posterior do Bloco</p>	<p>Alvenaria de vedação</p>	
	Classificação	Possível Causa	
	<p>Anomalia - Endógena</p>	<p>1) Falha na atuação, ou insuficiência, de vergas e contravergas devido ao formato circular da alvenaria</p>	
	Grau de Risco		
<p>Médio</p>

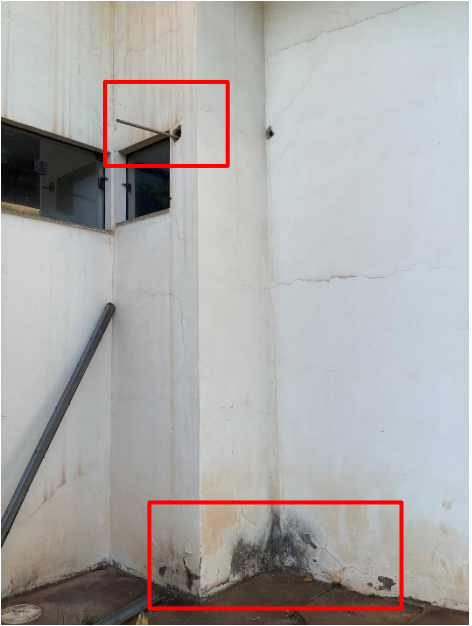
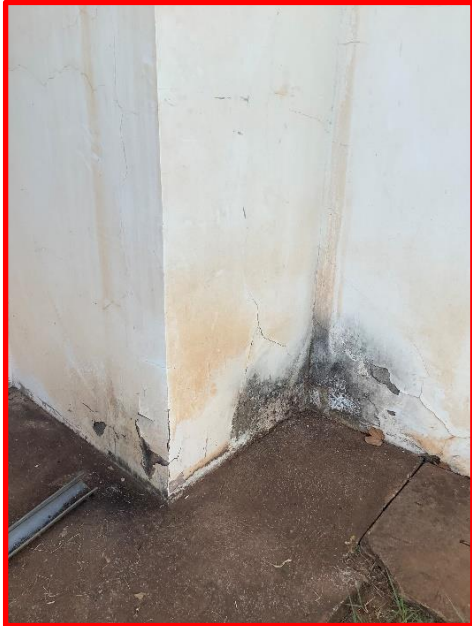
Instalação de ar condicionado exposta, provocando bolor, mancha de umidade e empolamento do revestimento, localizados fachada posterior do Bloco	Instalação de ar condicionado e Revestimento de pintura
		Classificação	Possível Causa
		Anomalia - Exógena	1) Instalação de ar condicionado improvisada
		Grau de Risco	2) Umidade constante, proveniente da água da tubulação de ar condicionado
		Médio

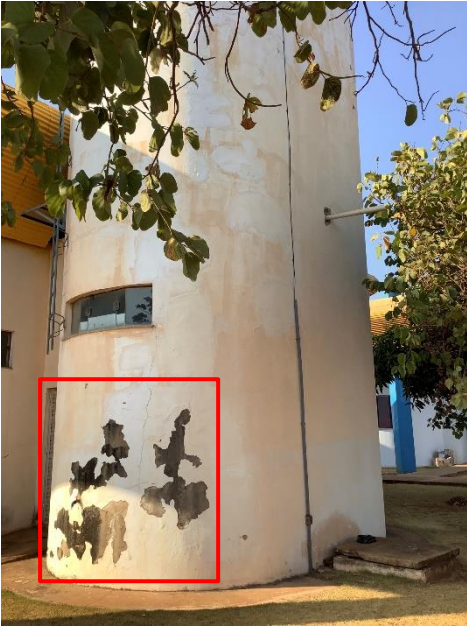
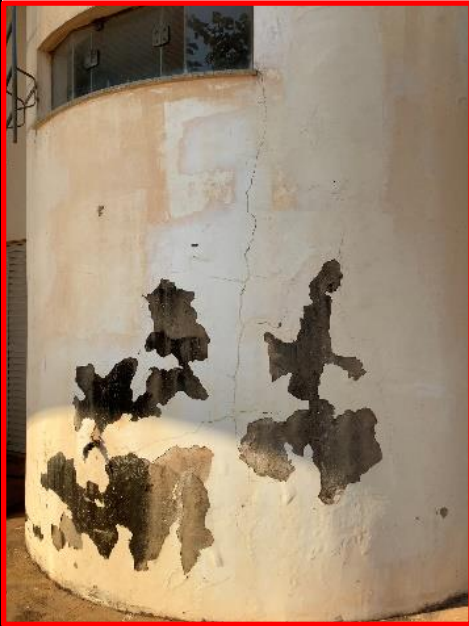
Fissuras típicas formadas a partir do vértice da abertura, empolamento de revestimento de pintura e eflorescência, localizadas na fachada posterior do Bloco	Alvenaria de Vedação
		Classificação	Possível Causa
		Anomalias – Endógenas	1) Falha na atuação, ou insuficiência, de vergas e contravergas devido ao formato circular da alvenaria
		Grau de Risco	2) Perda de aderência devido à infiltração de umidade, e, reação química entre compostos hidratados do revestimento e o CO ₂ , após a evaporação da umidade
		Médio

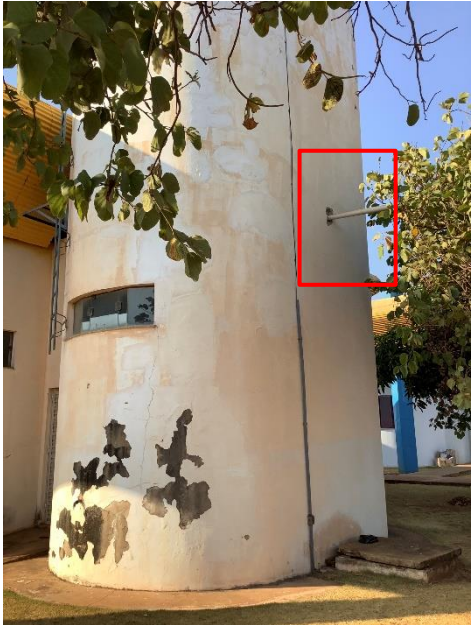
<p>Instalação inadequada de tubo para drenar acúmulo de água sobre a laje devido à central de ar condicionado, localizado na fachada posterior do Bloco</p>	<p>Instalação da Central de ar condicionado</p>
	<p>Classificação</p>	<p>Possível Causa</p>
	<p>Anomalia – Exógena</p>	<p>1) Instalação da central de ar condicionado improvisada</p>
	<p>Grau de Risco</p>	
<p>Mínimo</p>
