INSPEÇÃO PREDIAL: Um levantamento de leis e diretrizes de inspeção predial vigentes em capitais brasileiras e aplicação através de estudo de caso em uma edificação pública em Palmas – TO

Trabalho de Conclusão de Curso (TCC) II elaborado e apresentado como requisito parcial para obtenção do título de bacharel em Engenharia Civil pelo Centro Universitário Luterano de Palmas (CEULP/ULBRA).

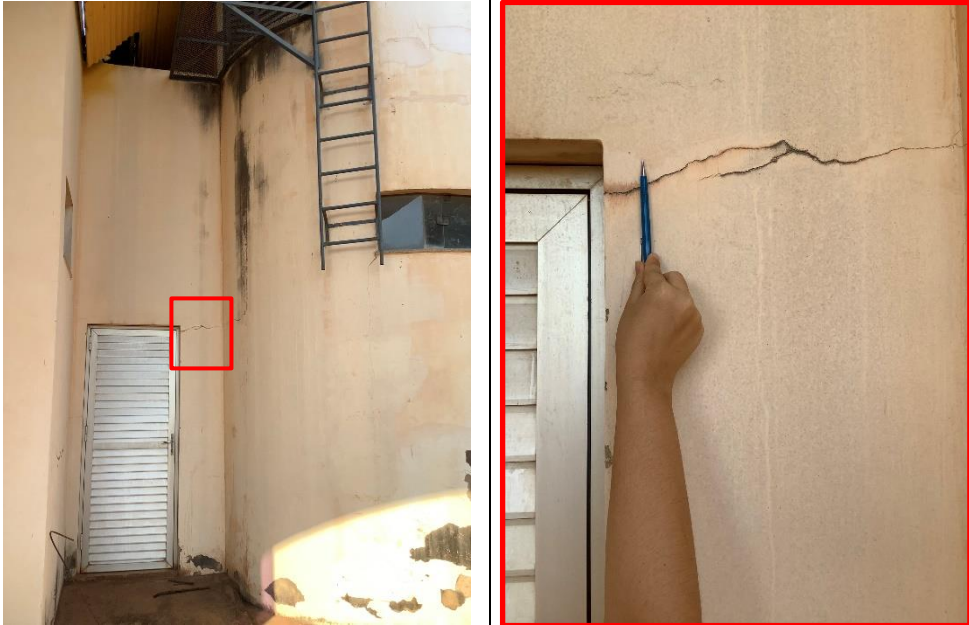
<p>Fissuras típicas formadas a partir do vértice da abertura, localizadas na fachada lateral do Bloco</p>	<p>Alvenaria de vedação</p>	
	Classificação	Possível Causa	
	Anomalia - Endógena	<p>1) Insuficiência de verga na alvenaria</p>	
	Grau de Risco		
	Médio

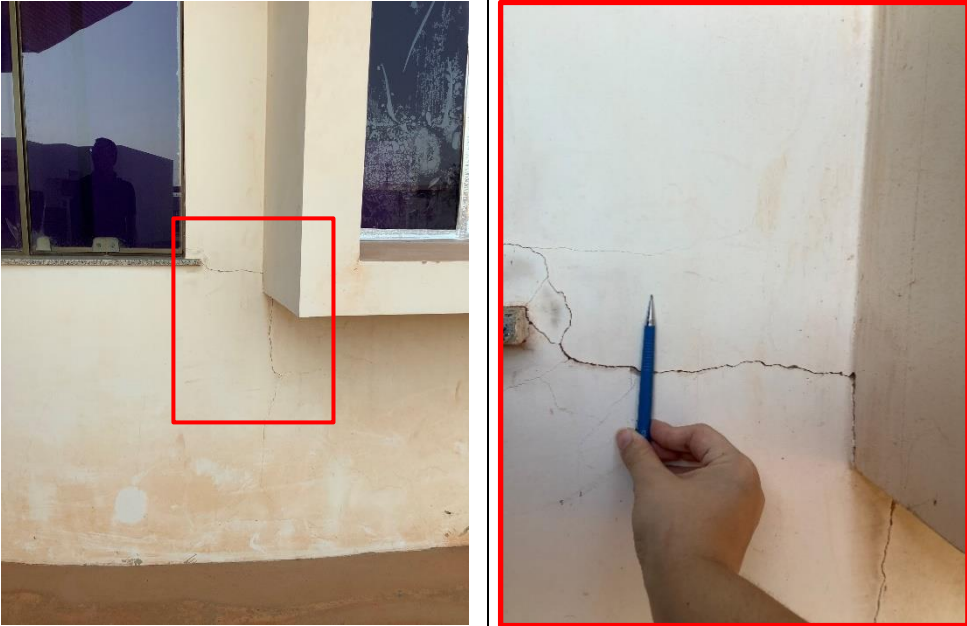
<p>Fissura formada a partir do vértice da abertura, localizadas na fachada lateral do Bloco</p>	<p>Alvenaria de Vedação</p>	
	Classificação	Possível Causa	
	<p>Anomalia - Endógena</p>	<p>1) Falha na atuação, ou insuficiência, de contraverga devido ao formato circular da alvenaria</p>	
	Grau de Risco		
<p>Médio</p>

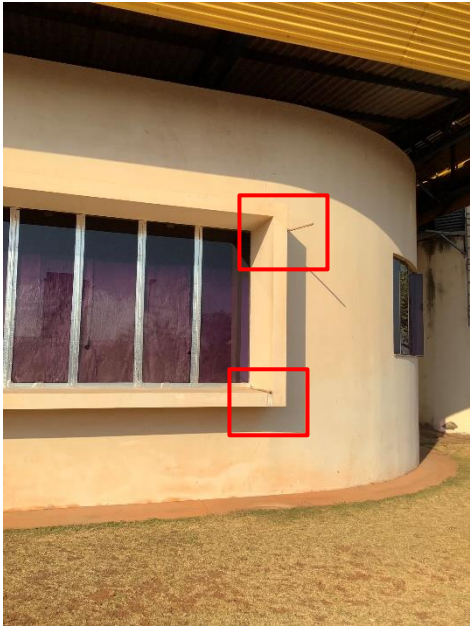
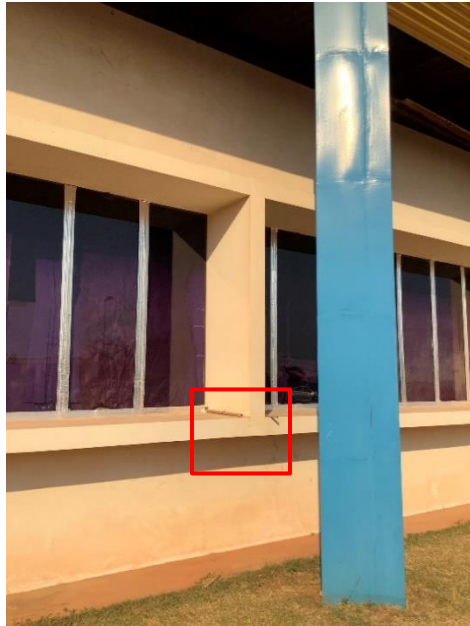
Instalação de ar condicionado exposta	Instalação de ar condicionado
		Classificação	Possível Causa
		Anomalia - Exógena	1) Instalação de ar condicionado improvisada
		Grau de Risco	
		Mínimo
