AVALIAÇÃO DO PROCESSO DE RECONSTRUÇÃO DE PAVIMENTOS EM OBRA
DE ESGOTO SANITÁRIO, NO MUNICÍPIO DE PALMAS-TO

Trabalho de Conclusão de Curso (TCC II) elaborado e apresentado como requisito parcial para obtenção do título de bacharel em Engenharia Civil pelo Centro Universitário Luterano de Palmas (CEULP/ULBRA).

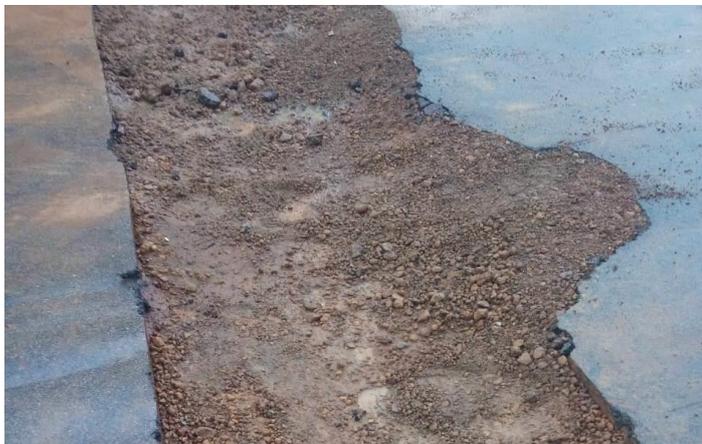
Figura 43: Corte não retilíneo

Podendo observar na figura 43 que a remoção asfáltica não foi acrescida 30 cm para cada lado como recomenda a norma, onde pode-se observar um corte não retilíneo.

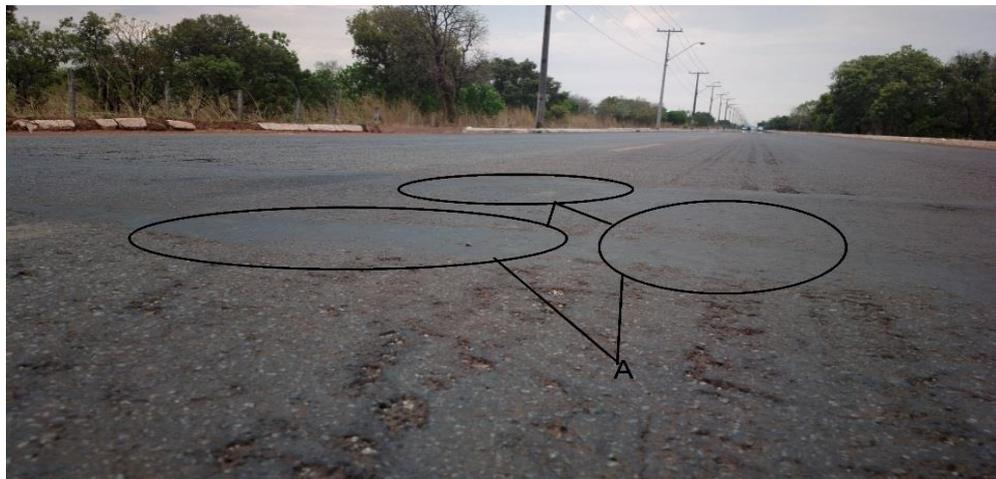
Figura 53: Exsudação

Item A: As exsudações foram encontradas repetidamente no trecho, sejam elas pontuais ou associadas, devido ao excesso de ligante betuminoso na superfície do pavimento asfáltico. Presença de Exsudação na repavimentação, pela falha na dosagem ocorrendo excesso de ligante em alguns pontos ou de maneira generalizada. A figura 53 mostra com clareza essa manifestação.

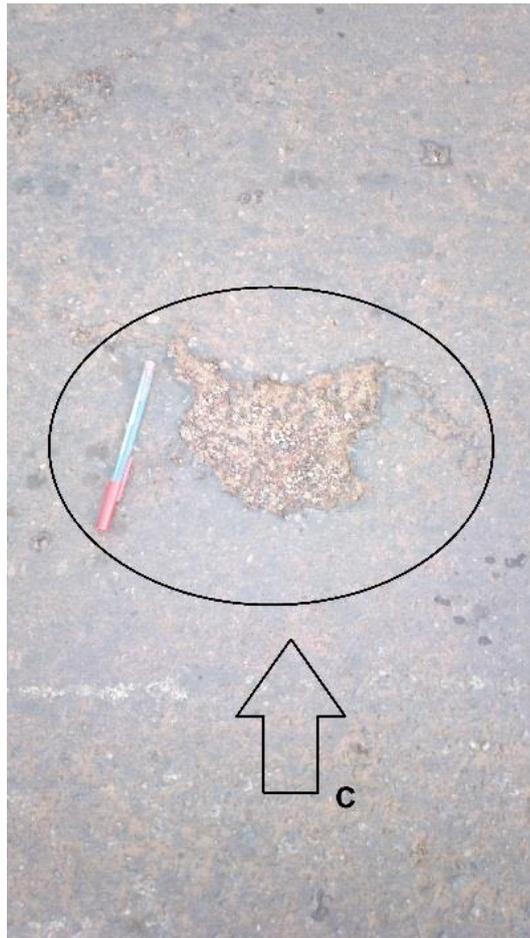
Figura 58: Buraco Profundo

Item C: Buraco Profundo, pode ser causado pela falta de aderência entre as camadas, causando o deslocamento entre elas. Os buracos também são muito frequentes devido ao mal funcionamento do escoamento superficial da via, fazendo com que a água da chuva não escoe e acabe ajudando no deslocamento das camadas. Conforme a figura 58.

Realizar o tapa buraco, que é a retirada total do material degradado com corte retilíneo da área afetada, formando um retângulo e um ângulo de 90° com a superfície e fazer a reposição das camadas, e revestimento, realizando um remando do tipo permanente. E drenagem adequada.

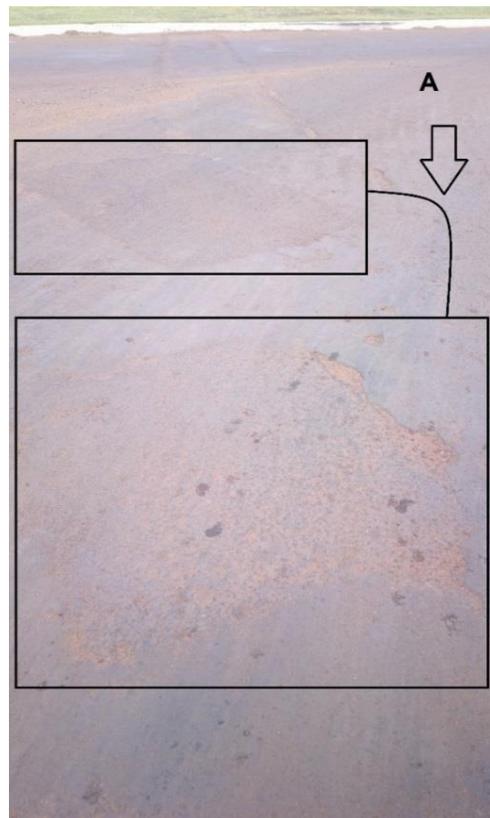
Figura 61: Remendos

Esse fato foi agravado pelo afundamento da pavimentação causando esforços na ligação entre as duas superfícies, remendo e pavimento existente, e por consequência a ocorrência de trincas, havendo trincas, e na época de chuva ocorre infiltração de água para o solo, assim originando os buracos. De acordo com a figura 61.

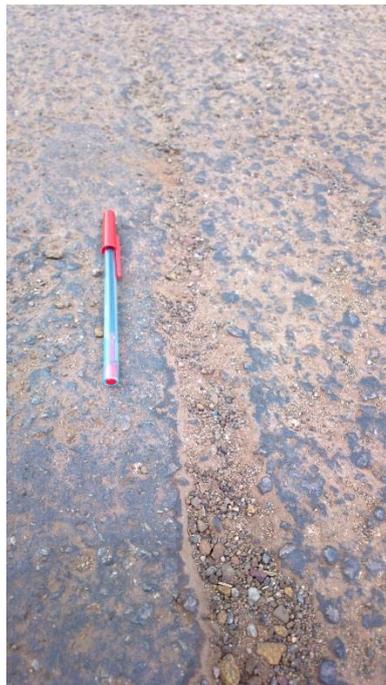
Figura 66: Trincas entre o remendo e o pavimento existente

As possíveis causas das trincas entre o remendo e o pavimento é decorrente do mau controle da pintura de ligação seladas com emulsão asfáltica nas paredes entre o novo pavimento e o executado anteriormente. As trincas facilitam a infiltração de água superficial no pavimento, e a água infiltrada poderá provocar a perda de resistência e a ruptura das camadas inferiores. Conforme a figura 66.

Como ação corretiva, as trincas entre a repavimentação e pavimento existente necessitam ser seladas com emulsão asfáltica para evitar a percolação de água e conseqüentemente a degradação do pavimento.

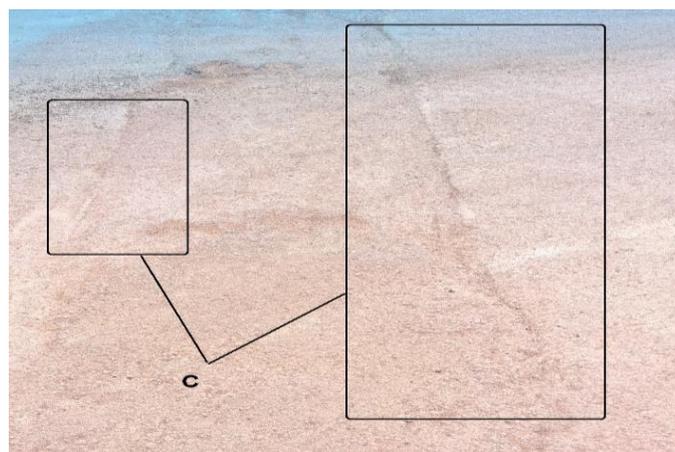
Figura 72: Trincas entre o remendo e o pavimento existente

Item C: As possíveis causas das trincas entre o remendo e o pavimento é decorrente do mau controle da pintura de ligação seladas com emulsão asfáltica nas paredes entre o novo pavimento e o executado anteriormente. As trincas facilitam a entrada de água superficial no pavimento, e a água infiltrada poderá provocar a perda de resistência e a ruptura das camadas inferiores. Como mostra a figura 72:
