# **CENTRO UNIVERSITÁRIO LUTERANO DE PALMAS**

IDENTIFICAÇÃO E AVALIAÇÃO DE PROCESSOS EROSIVOS OBSERVADOS AO  
LONGO DA LINHA FÉRREA NORTE-SUL

Trabalho de Conclusão de Curso (TCC) II elaborado e apresentado como requisito parcial para obtenção do título de bacharel em Engenharia Civil pelo Centro Universitário Luterano de Palmas (CEULP/ULBRA).

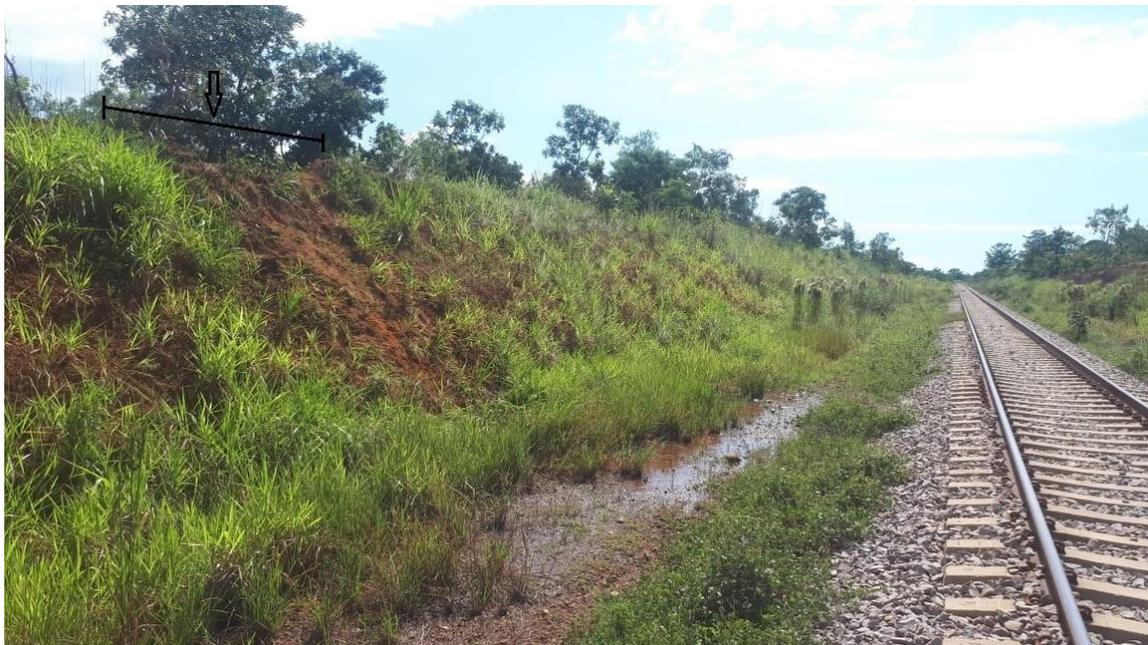
**Figura 13-** Talude de corte 2:1

O talude de corte possui proporção de 2:1, Figura 13. A primeira erosão foi identificada inicialmente como laminar e, na terceira visita havia evoluído para erosão em sulcos, como evidenciado na Figura 14.

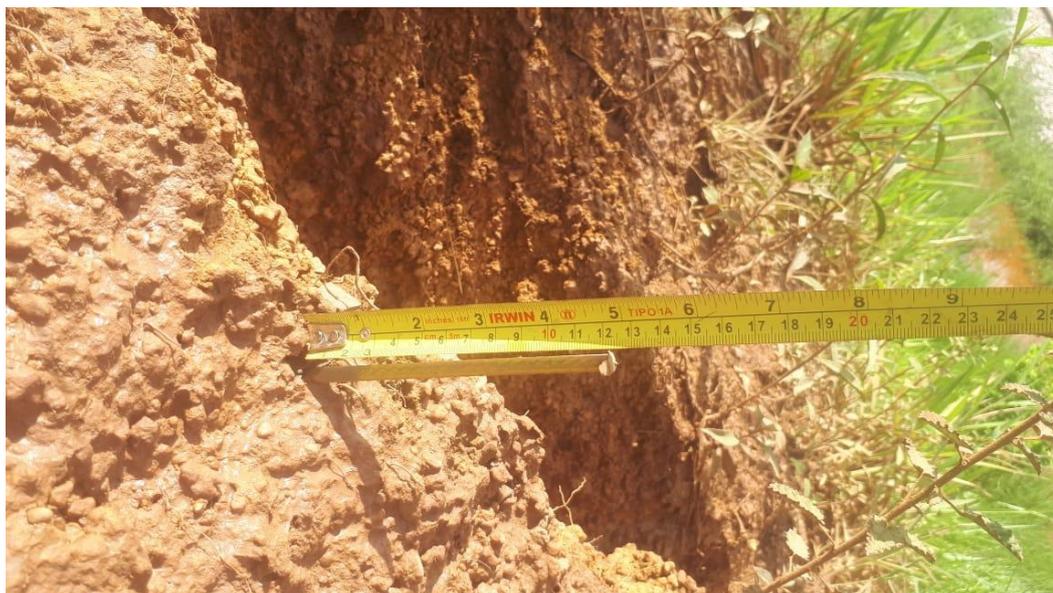
**Figura 15-** C2P2 medindo 12,5 cm

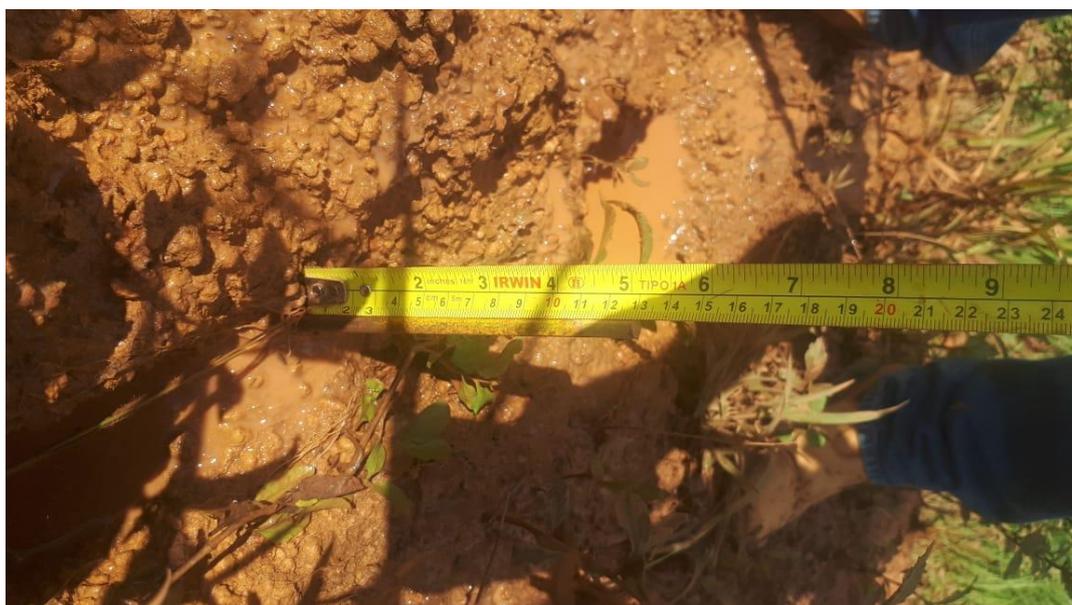
**Figura 16-** C3P2 medindo 13 cm

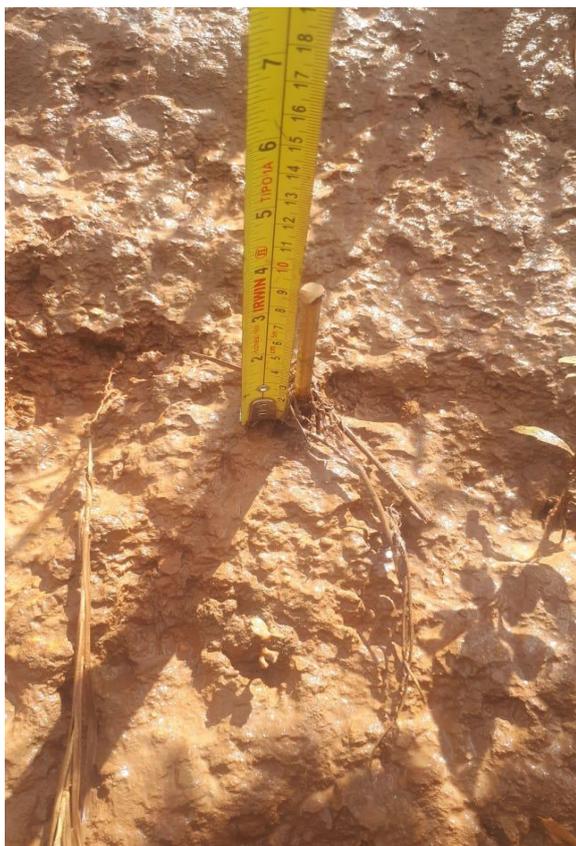
**Figura 17-** C1P4 medindo 9,0 cm

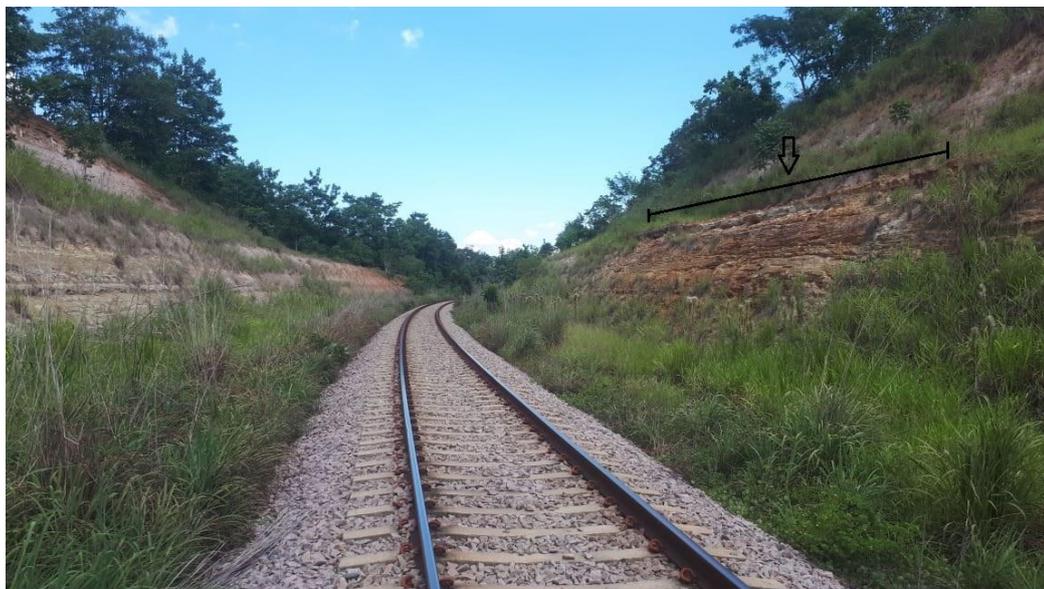
**Figura 19-** Talude de corte 3:2

O talude de corte possui proporção de 3:2 e berma de 5 metros, conforme apresentado na Figura 19. Inicialmente identificada como erosão por deslocamento de solo na berma onde a mesma já perdeu 1 metro de material. A tabela 2 apresenta a perda de material nos pinos.

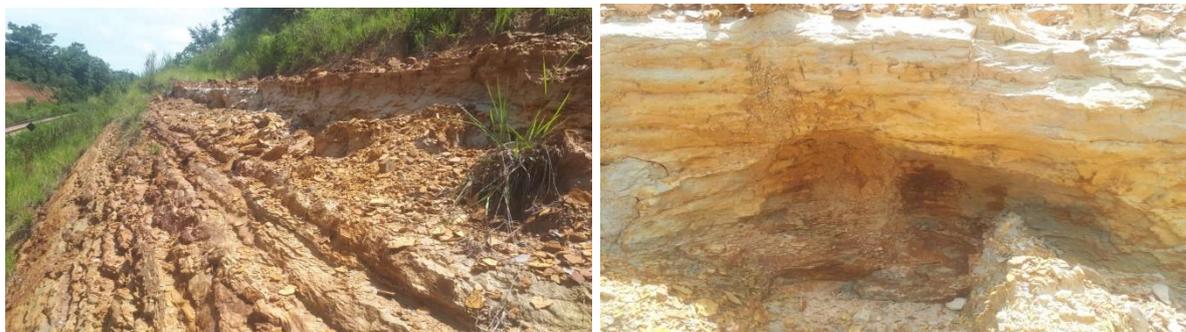
**Figura 20-** Solo com camada rochosa, argila e pedregulho

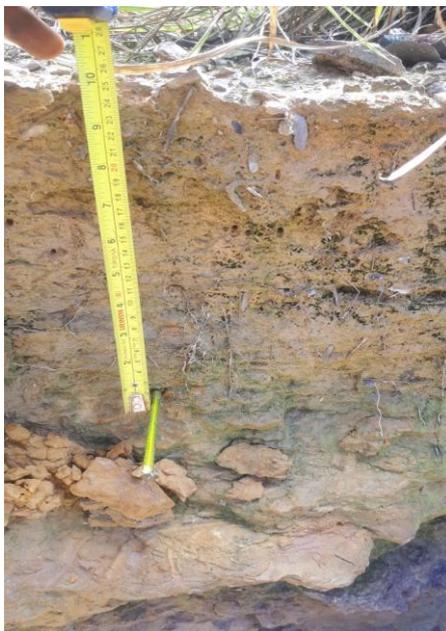
**Figura 21-** Pino cravado a 25 cm da superfície no deslocamento, estando apenas 10 cm para fora do solo.

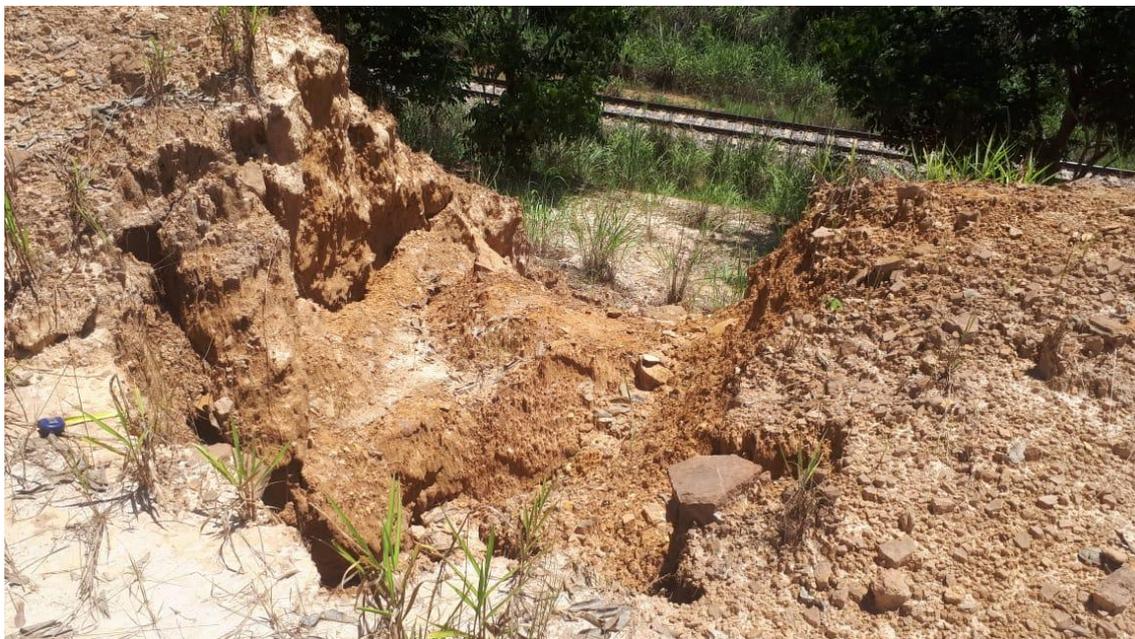
**Figura 23-** Talude de corte 2:3

O talude de aterro possui proporção de 2:3, Figura 23. Inicialmente a erosão foi identificada como voçoroca, pois possui mais que 150 centímetros de profundidade e largura.

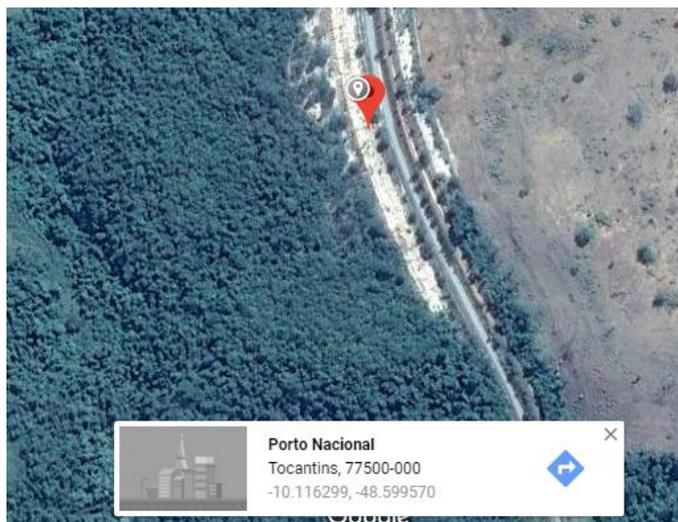
**Figura 24-** Localização do processo erosivo KM 15.00/02

O talude de aterro possui proporção de 2:3, Figura 24. Inicialmente identificada como ravina, pois possui menos que 50 cm de profundidade e largura.

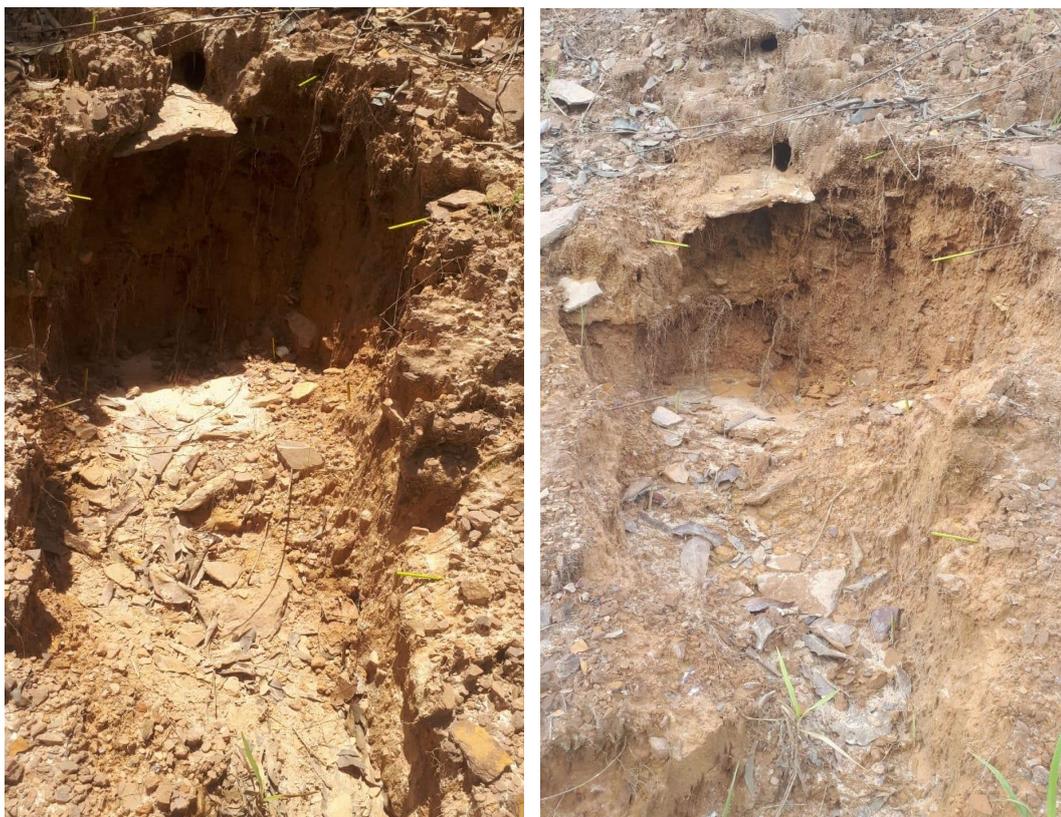
**Figura 256-** Processo erosivo: Antes e depois
