ESTUDO DOS PROCESSOS DE FISSURAÇÃO EM OBRAS EM ALVENARIA DE
VEDAÇÃO DO PROGRAMA MINHA CASA MINHA VIDA FAIXA (2) DOIS.

2019

Trabalho de Conclusão de Curso (TCC) II elaborado e apresentado como requisito parcial para obtenção do título de bacharel em Engenharia Civil pelo Centro Universitário Luterano de Palmas (CEULP/ULBRA).

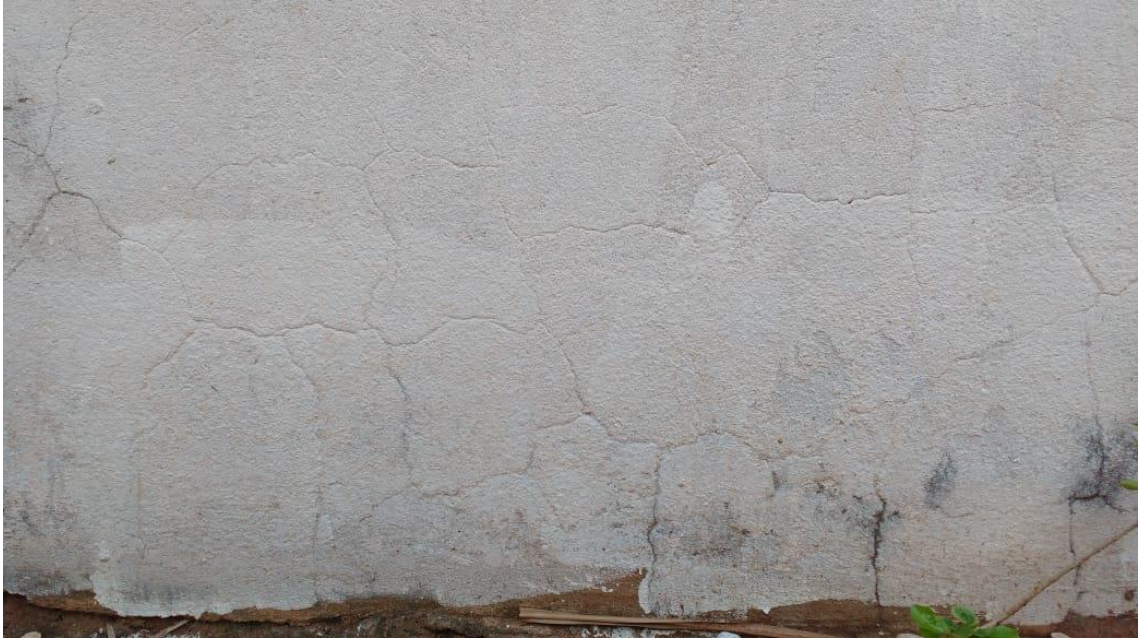
Imagem 4 – Parede externa com fissuras mapeadas.

Do que tange a respeito da forma em que as fissuras em revestimento argamassado, (Cincotto, 1984) afirma que ao tratar das patologias das argamassa de revestimento, afirma que a manifestação de fissuras com origem no revestimento de argamassa ocorre na forma de mapa, com fissuras sem direção e nem ângulo definidos. Segue exemplo de processo de propagação de fissura mapeada.

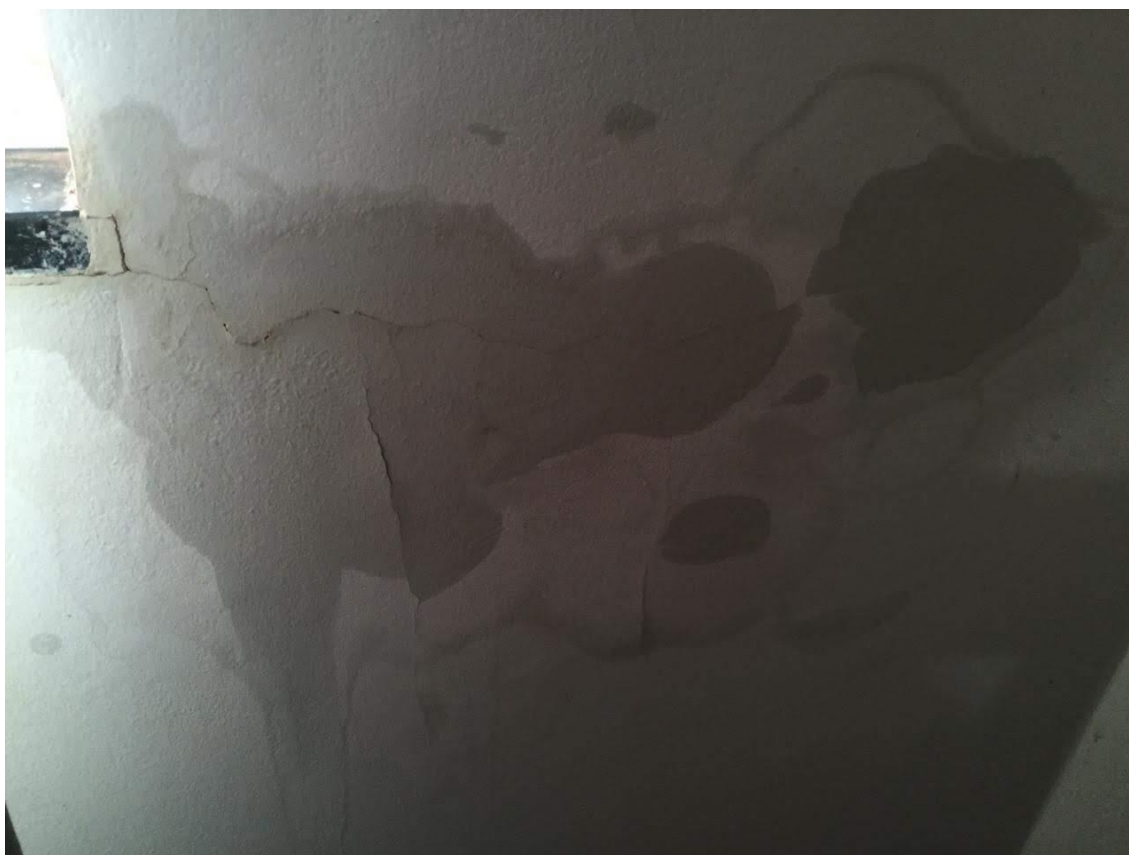
Imagem 20 – Fissuração no canto de janela.

Desse modo, faz-se o reforço pontual nos canto de janela a fim de mitigar a fissuração causada por essa dilatação diferencial comumente visto no canto inferior das janelas, conforme imagem a seguir.

Na imagem 20, observa-se a aplicação da tela eletrosoldada principalmente nas laterais das esquadrias, onde tem-se maior reincidência de fissuração devido à sobrecarga e retração térmicas, devido a coeficiente de dilatação entre o concreto e o bloco cerâmico serem diferente. A tela aplicada possuía em média 45cm de largura por 40cm de comprimento.

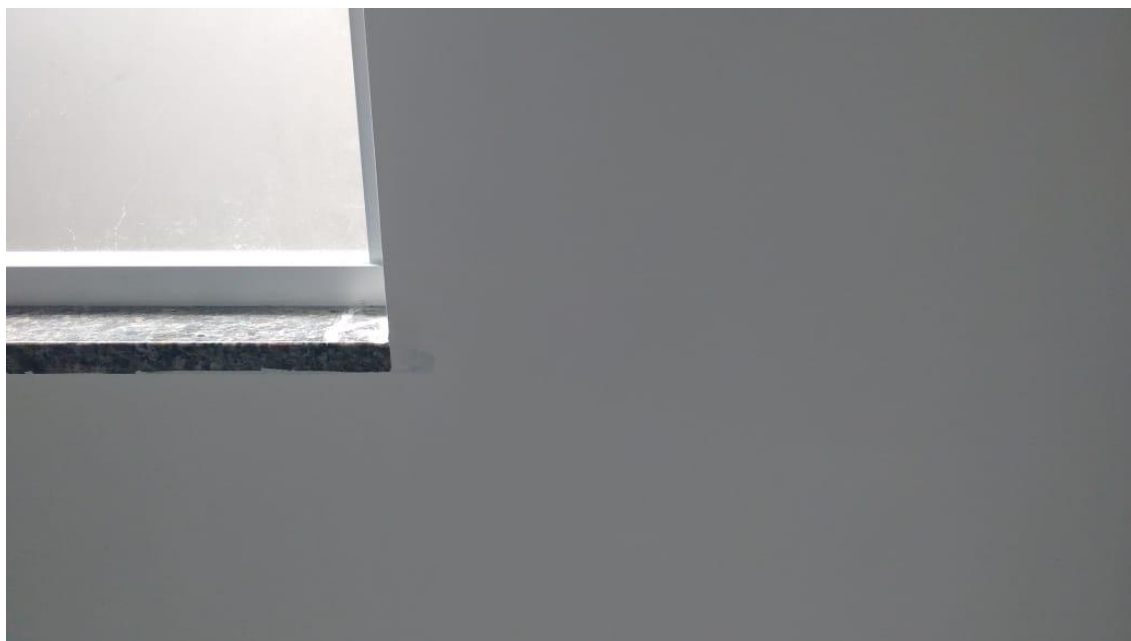
Imagem 23 – Paredes quarto 2, fachada oeste.

Realizou-se vistorias periódicas nas seis casas onde foi aplicada o processo de prevenção com tela eletrosoldada por um período de oito meses após a aplicação, e não constatou-se nenhuma manifestação de fissuras de qualquer natureza nos vãos das esquadrias conforme imagem 23.

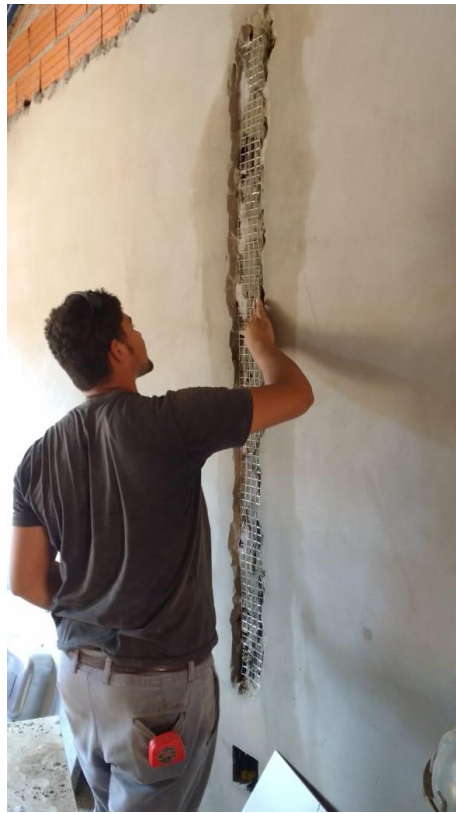
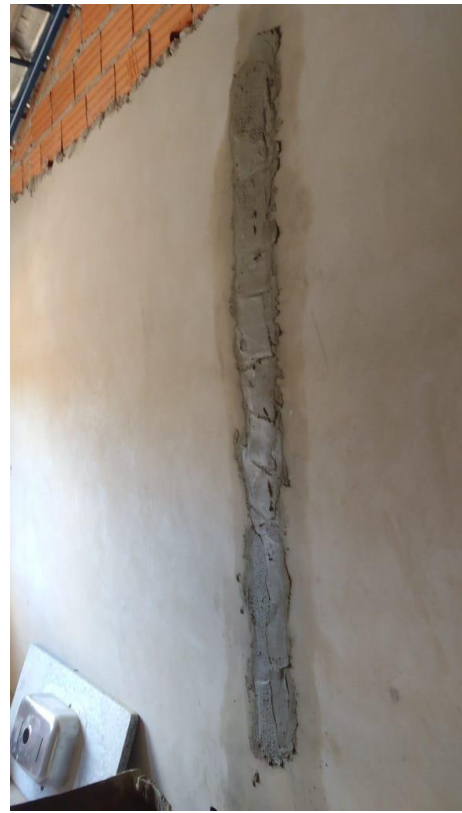
Nas imagens 24 e 25 mostra a aplicação da tela em uma parede oeste, onde tem-se uma grande incidência solar poente. A tela foi aplicada com intuito de mitigar as tensões provenientes das mudanças na temperatura no elemento de vedação.

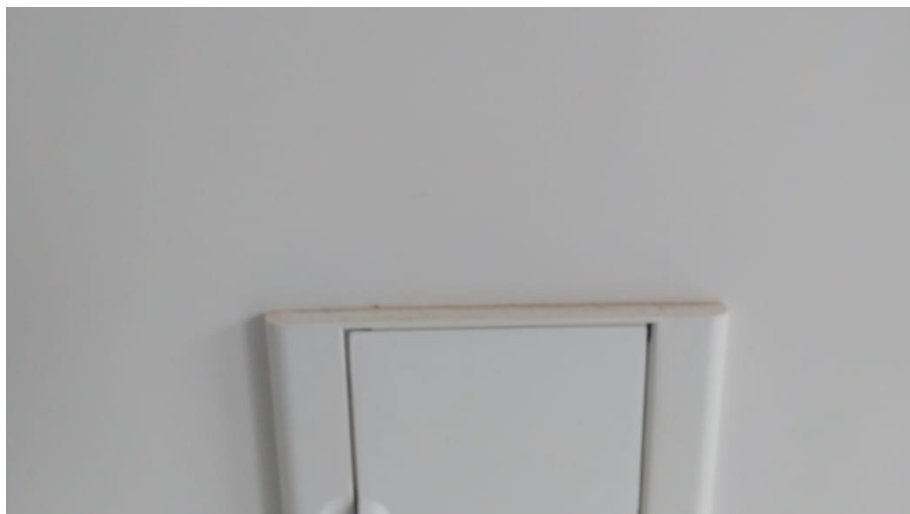
Imagem 26 – Paredes após pintura.

Realizou-se vistorias contínuas durante 8 meses após o término da obra, e constatou-se que a tela absorveu as tensões provenientes da troca de temperatura e do revestimento esbelto. E não houve fissuração no ponto onde aplicou-se a tela eletrosoldada.

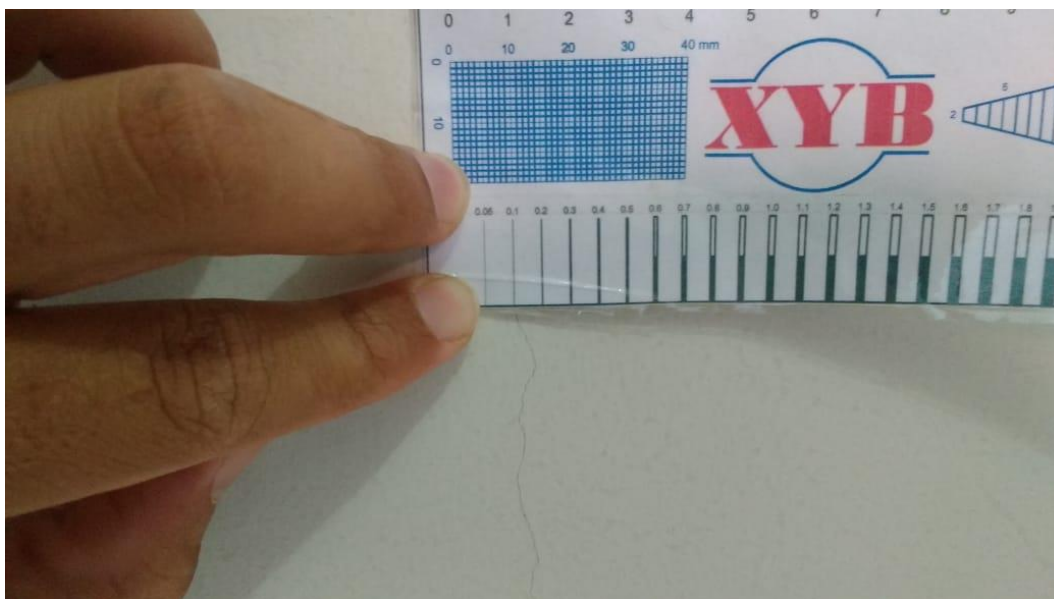
Imagem 27 – Espessura das fissuras.

As manifestações que se apresentaram de forma mapeada, possuíam abertura na ordem de 0,1mm, sendo classificadas assim como fissuras.

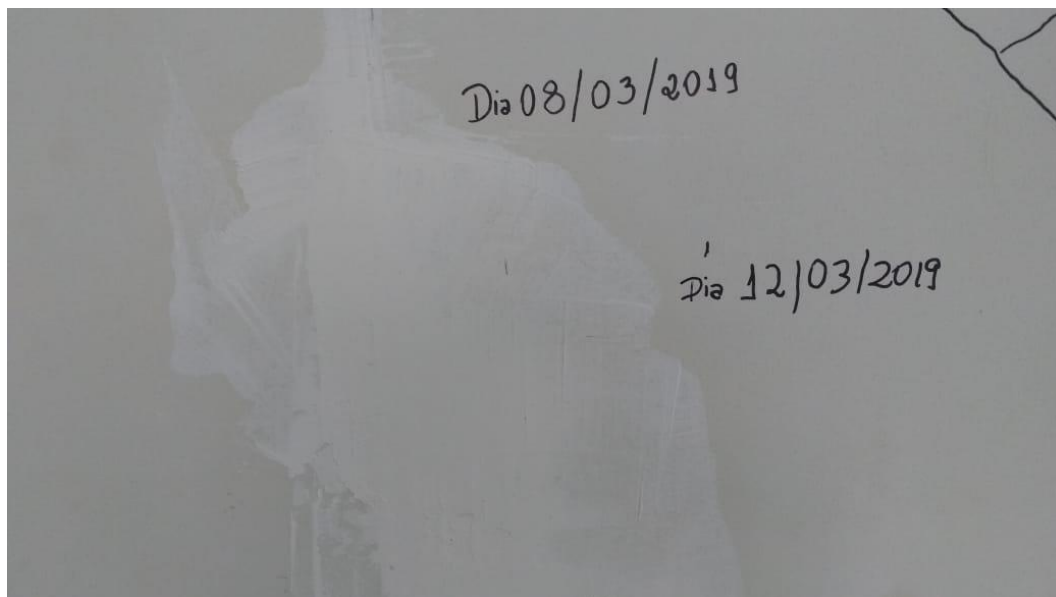
Imagem 29 – Determinação atividade fissuras mapeadas.

Fez se necessário a classificação quanto a atividade da fissura. Para esse foi aplicado o gesso de secagem rápida sobre a fissura com o intuito de preencher a abertura e posteriormente ver se ela voltou a se abrir caracterizando assim como ativa. Após aproximadamente 90 horas,

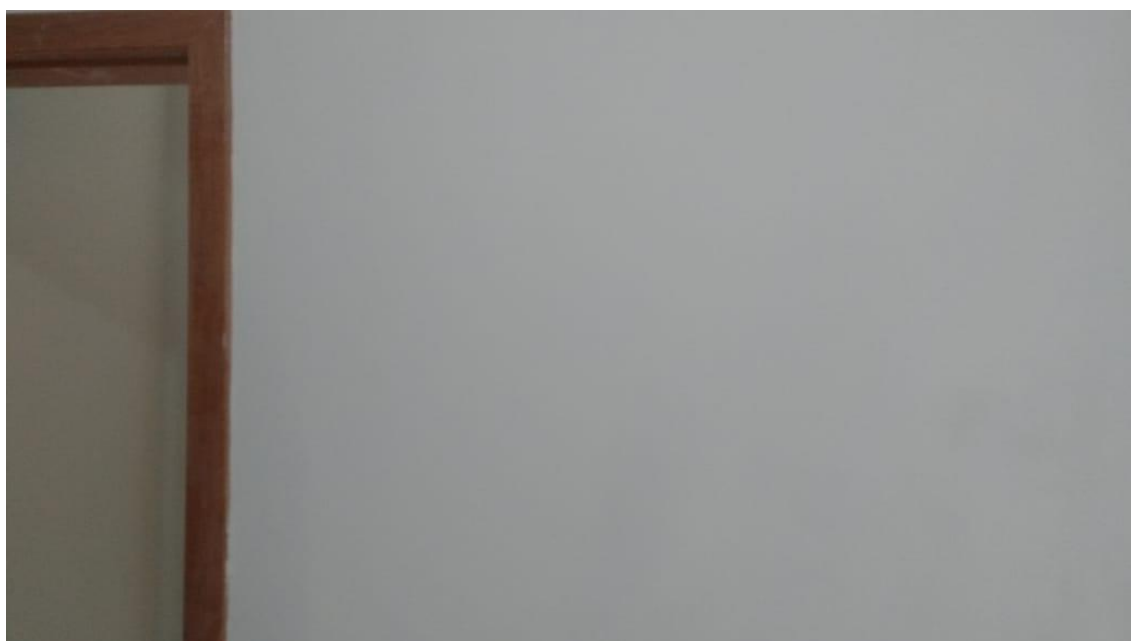
Imagem 32 – Vistoria após aplicação em fissuras mapeadas

Após a parte de acabamento, fez-se vistorias constantes na obra por um período de 1 meses, e não constatou-se nenhum surgimento de fissura de qualquer natureza nos locais onde aplicou-se o método da bandagem.

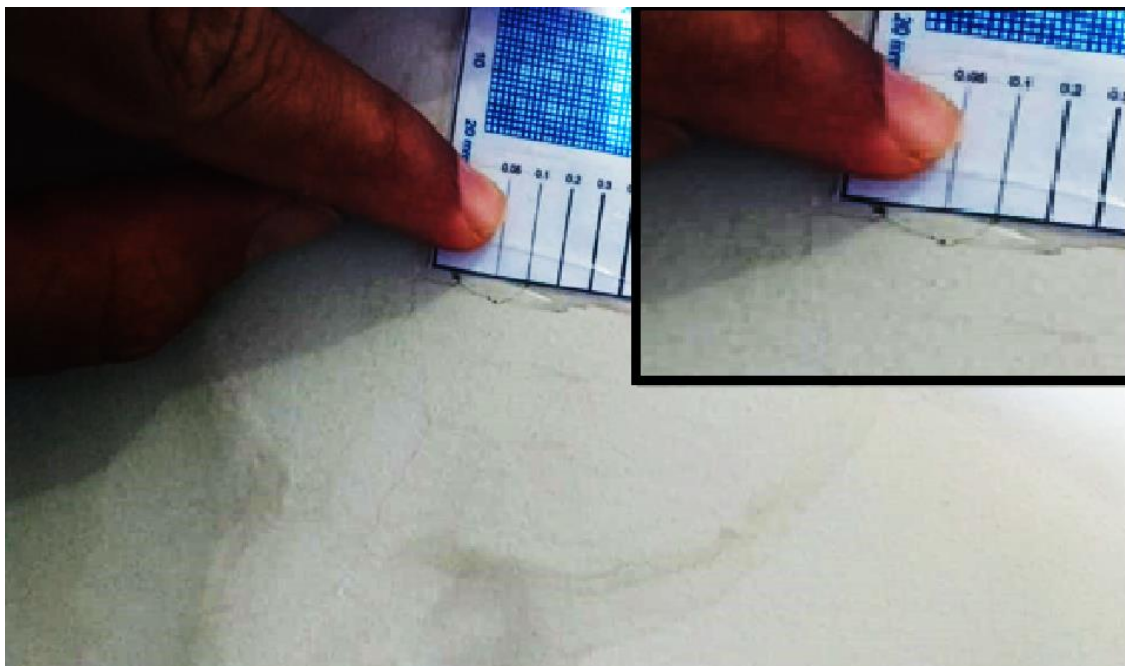
Imagem 33 – Delimitação abertura fissuras Térmicas

Para o momento da aferição da abertura, obteve-se com o auxílio do fissurômetro aberturas na ordem de 0,1 mm, caracterizando assim como fissuras.

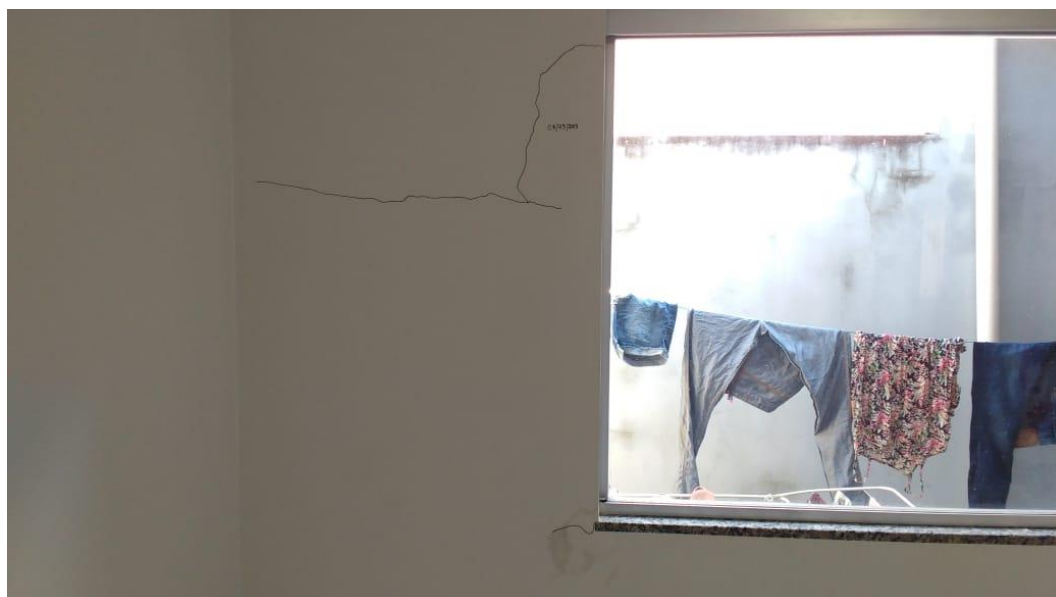
Imagem 34 – Delimitação fissuras térmicas

Na imagem 34, observou-se duas fissuras, a maior na parte superior da janela que partia da parte inferior da verga com direção ao centro da janela entre a verga e a contra verga. Essa fissura possuía assim por volta de 1,5m de comprimento e terminava no pilar ao canto da parede.

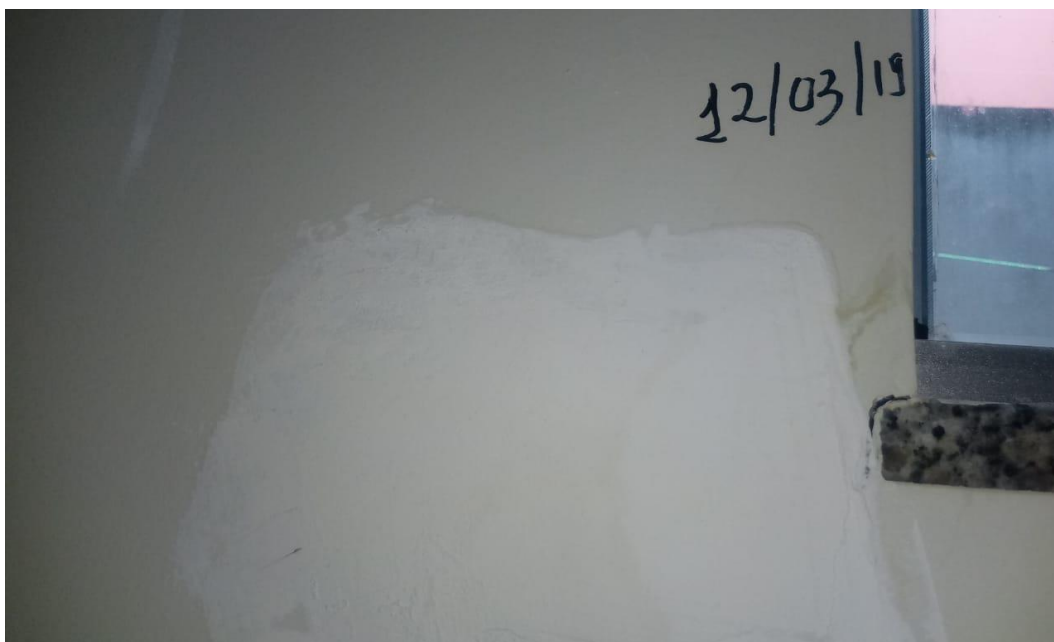
Imagem 35 – Determinação abertura fissuras térmicas

Aplicou –se o gesso argamassado de secagem rápida a fim de identificar a atividade da fissura. Após aproximadamente 90 horas a fissura encontrou-se inativa, ou seja, a fissura não se movimentou durante esse período. Porém não descarta a possibilidade da fissura estar ativa, pois no período em que fez-se o ensaio, teve-se pouca variação de temperatura, variando assim 10°C nesse período (INMET, 2019)

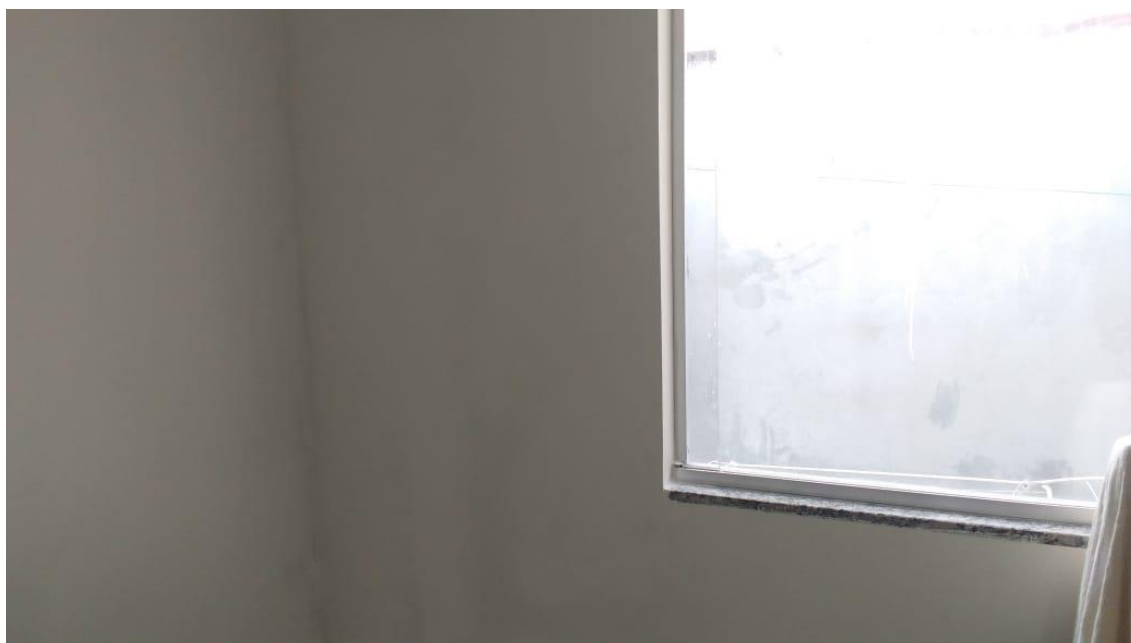
Imagem 38 – Vistoria após aplicação de bandagem em fissuras térmicas

Após o término do processo de recuperação, fez-se vistoria constantes durante 30 dias ao local em que foi aplicado o processo de recuperação e não constatou-se nenhum tipo de fissuração de qualquer natureza. A recuperação foi satisfatória pois o processo da bandagem conseguiu absorver a movimentação da fissura pela faixa de revestimento não aderente à base.
