**ANÁLISE DAS MANIFESTAÇÕES PATOLÓGICAS EM OBRAS DE ARTES ESPECIAIS:**

Um estudo das ocorrências na ponte sobre o Rio Tocantins em Porto Nacional-TO

Trabalho de Conclusão de Curso (TCC) II elaborado e apresentado como requisito parcial para obtenção do título de bacharel em Engenharia Civil pelo Centro Universitário Luterano de Palmas (CEULP/ULBRA).

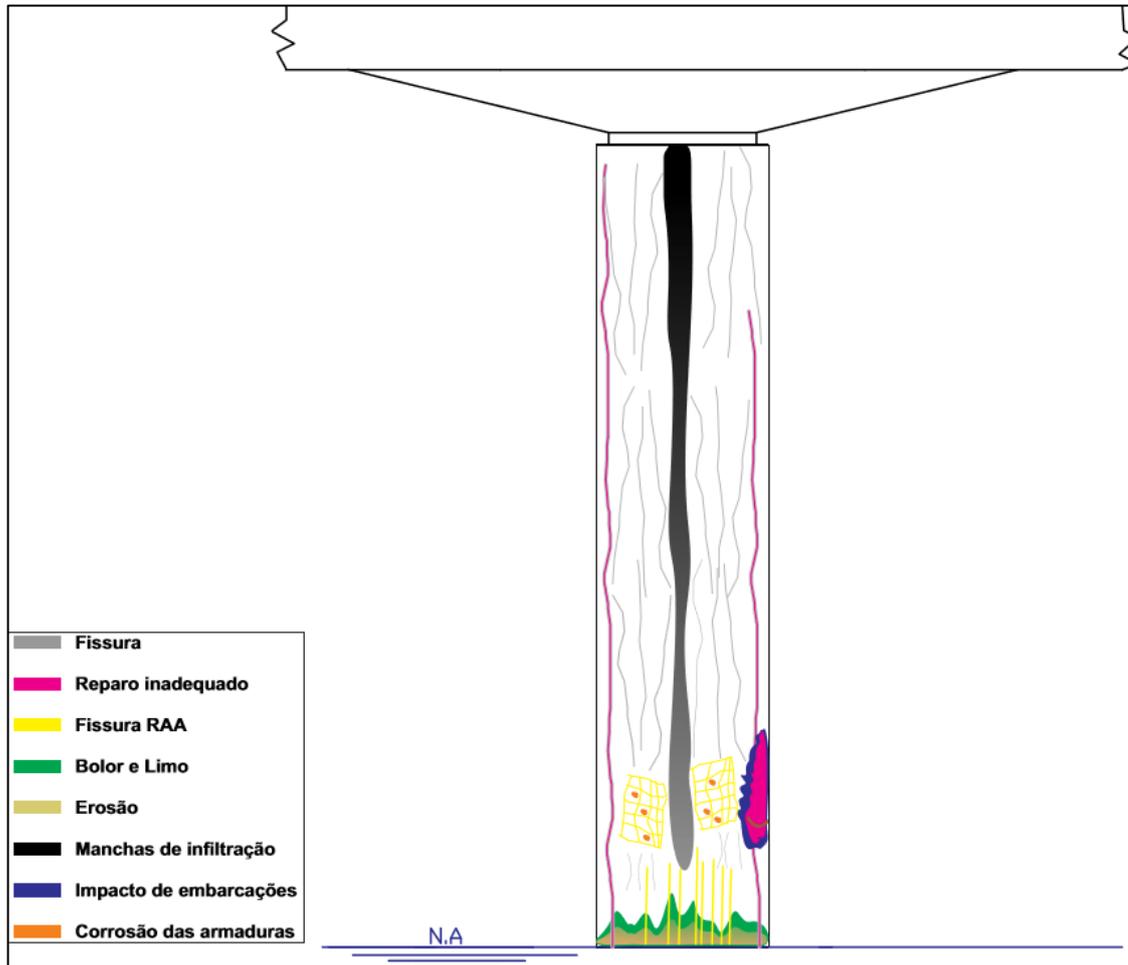
Figura 18 - Mapeamento das manifestações patológicas nos pilares

Nos pilares (Figura 18) foram identificadas a ocorrência de fissuras acentuadas características da RAA, próximas ao nível d'água, além de bolor, limo e erosão nesse mesmo local. Ao longo do pilar foi constatada a presença corrosão das armaduras, manchas de infiltração e fissuras, sendo que nas fissuras localizadas nas extremidades foram realizados reparos, porém o mesmo foi ineficaz, uma vez que o material se encontra com fissuras e deslocamento. Nas extremidades dos pilares também foi verificada a incidência de impacto de embarcações e reparo inadequado.

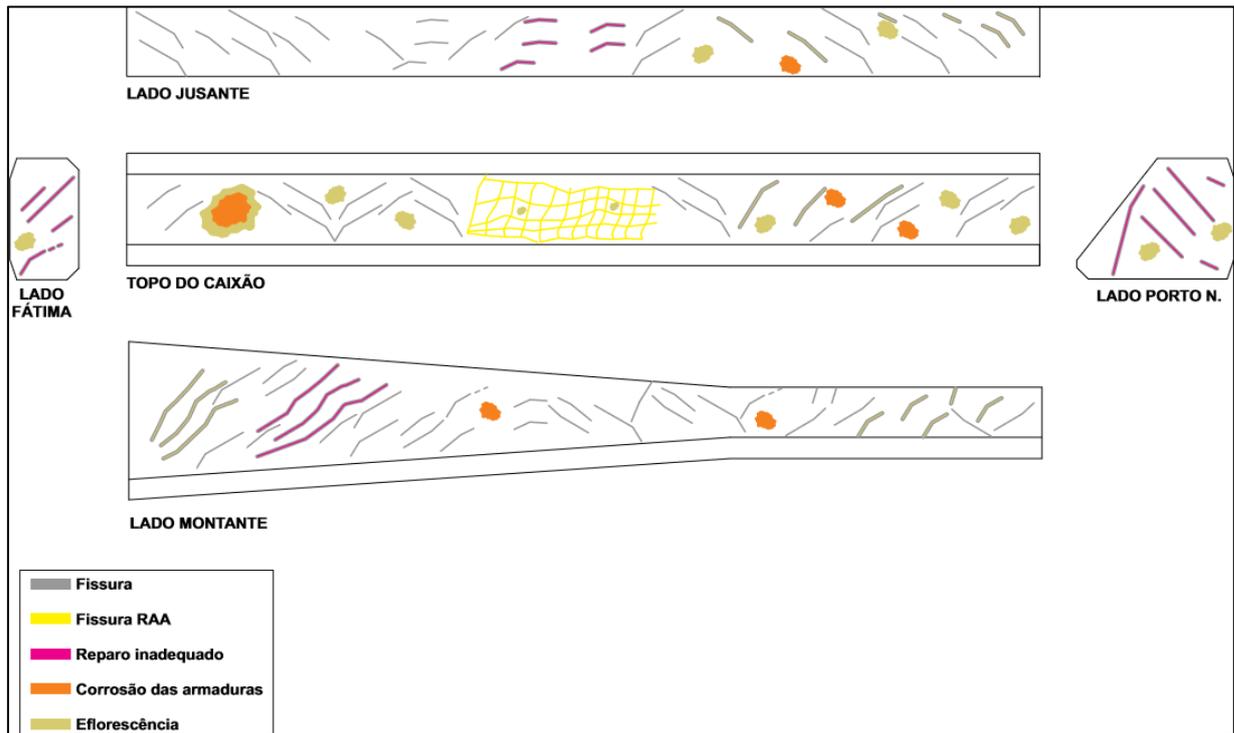
Figura 19 - Mapeamento das manifestações patológicas nos caixões

Os caixões (Figura 19) encontram-se com elevada manifestação de fissuras com disposições variadas; nessas há reparos inadequados e surgimento de eflorescências alinhadas às aberturas. No topo dos caixões foram encontrados repetidos pontos de eflorescência com corrosão das armaduras; e fissuras características da RAA.

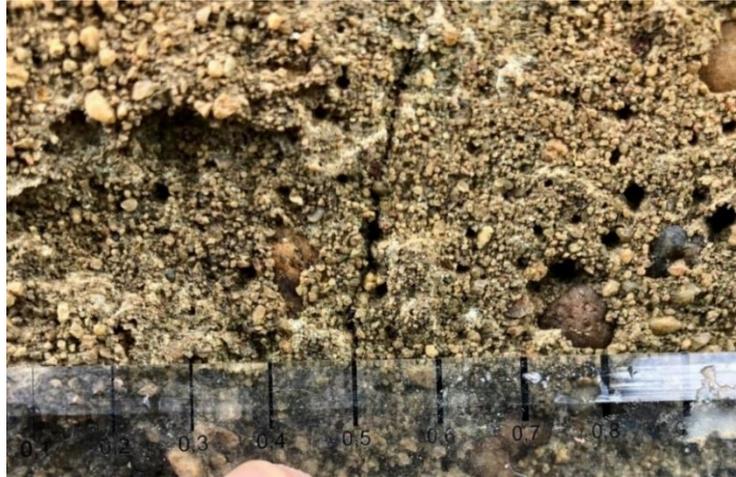
Visualmente, foi possível observar que o concreto é poroso (Figura 20). Conforme Araújo et al. (2006) as bolhas de ar podem amplificar a permeabilidade do concreto, favorecendo a penetração de agentes agressivos. Além disso, as bolhas também podem afetar a formação das camadas protetivas da armadura.

Figura 20 – Porosidade do concreto, P1

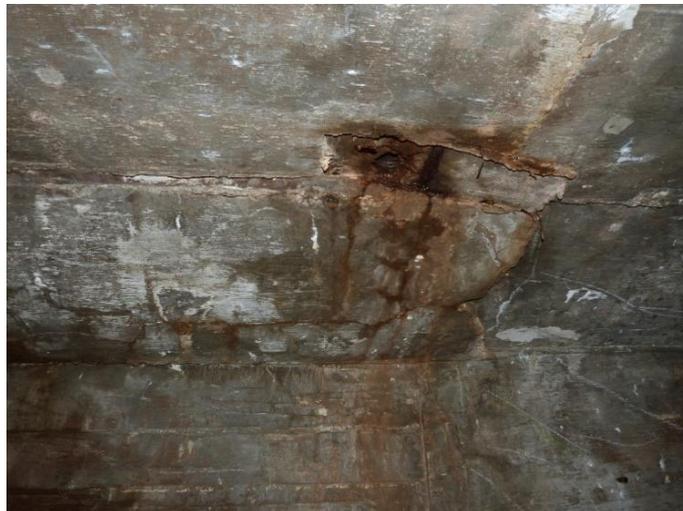
Dessa mesma forma, a ocorrência de fissuração devido a outras manifestações patológicas propicia o ataque às armaduras, devido a facilidade da passagem dos agentes agressivos. Ademais, amplificam a ocorrência de infiltração, oriunda da insuficiência do sistema de drenagem, acelerando o processo de corrosão (Figura 21).

Figura 21 – Corrosão das armaduras acentuada em local de infiltração, Caixaão P6LD2

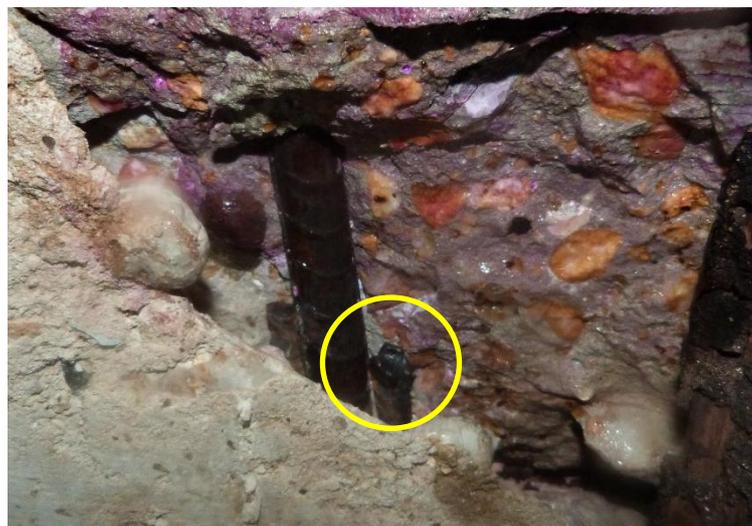
Figura 23 – Armadura rompida, Caixão P7LD1

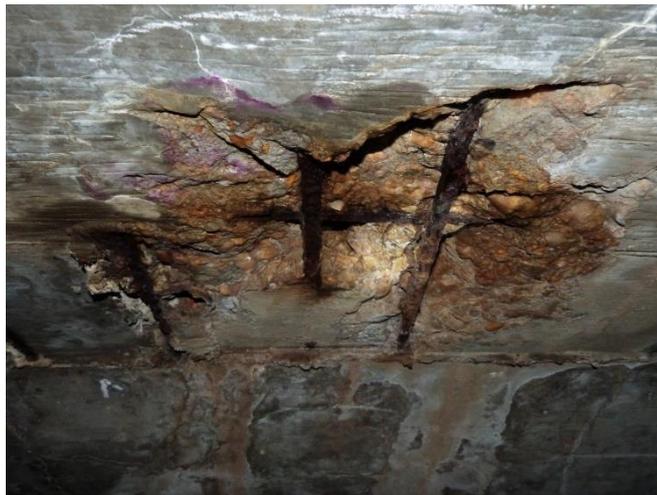
Baseado nos resultados apresentados, notou-se a elevada perda de seção nas armaduras medidas, além da preocupante apresentação de armaduras rompidas. Os locais dos caixões onde manifestaram demasiada presença de armadura corroída e com perda de seção, são aqueles em que há infiltração acentuada, devido a insuficiência do sistema de drenagem, e visível deficiência do cobrimento (este não foi medido devido à presença de reparo inadequado, fato que mascara o resultado da medição), conforme visto na Figura 24.

Figura 24 – Corrosão das armaduras em local onde foi realizado reparo, Caixa P9LD1

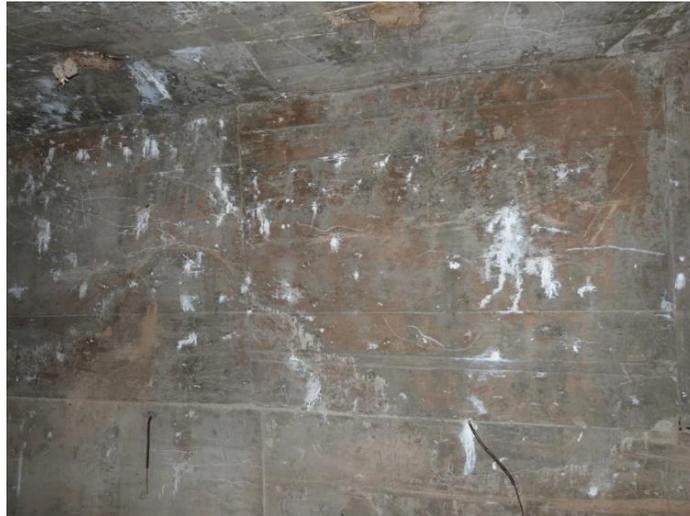
Figura 25 – Lixiviação e eflorescência nos caixões

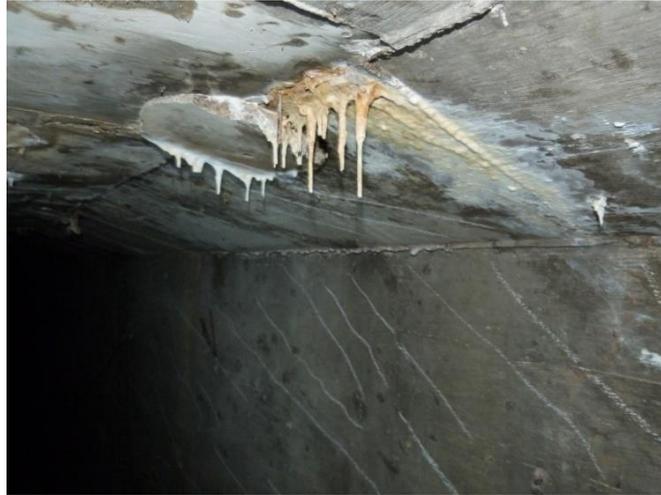
Figura 26 – Estalactites nos caixões, Caixaão P5LD2

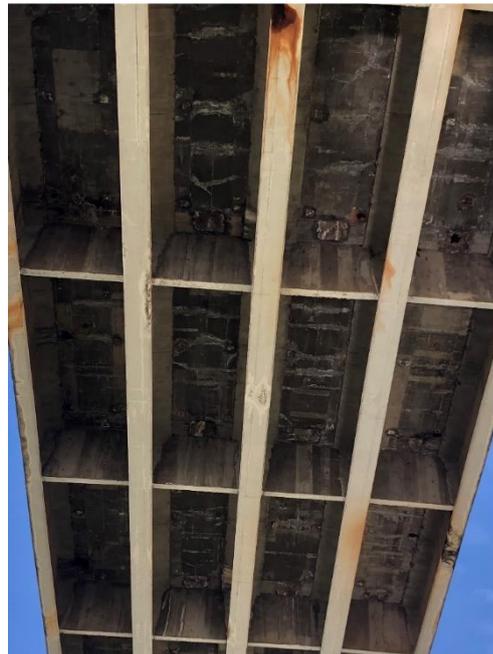
Tal manifestação patológica apresentou-se nas longarinas (Figura 27) seguindo o direcionamento das fissuras localizadas nessas, e nos pontos de constante infiltração.

Figura 27 – Eflorescência nas longarinas

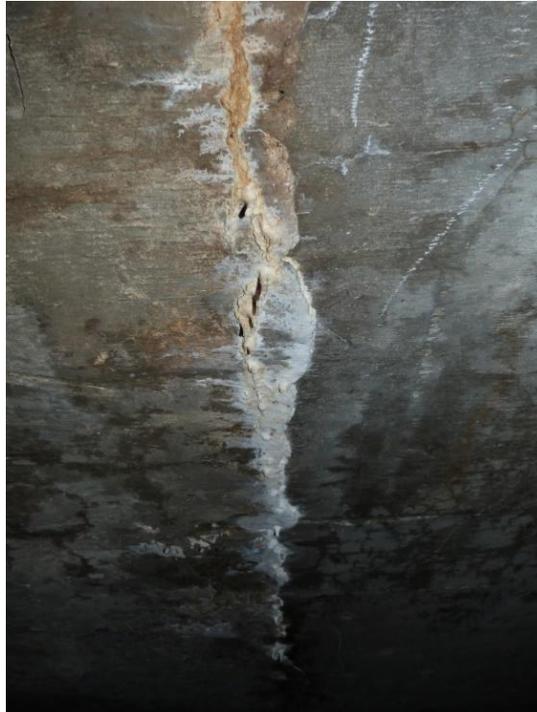
Figura 28 – Eflorescência acentuada devido a abertura da junta de dilatação da pista

Além disso, a insuficiência do sistema de drenagem é responsável pela concentração da água nesse local, uma vez que se este fosse eficaz a água não seria acumulada. Somado a isso, a porosidade do concreto o torna mais propício tal acúmulo.

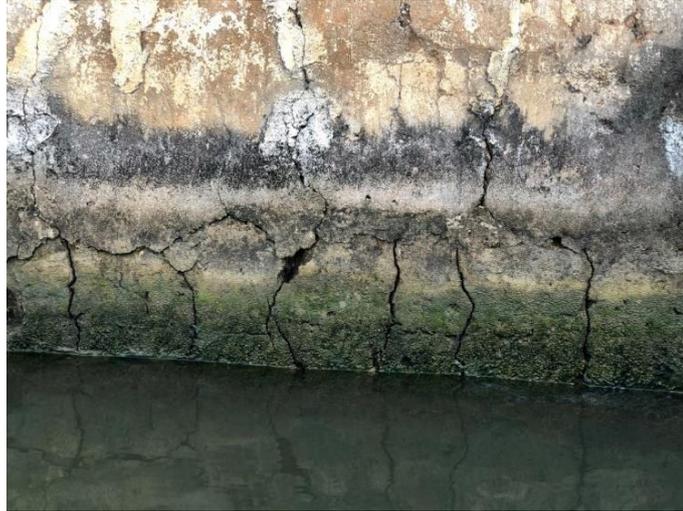
Figura 29 – Fissuras espessas devido a RAA

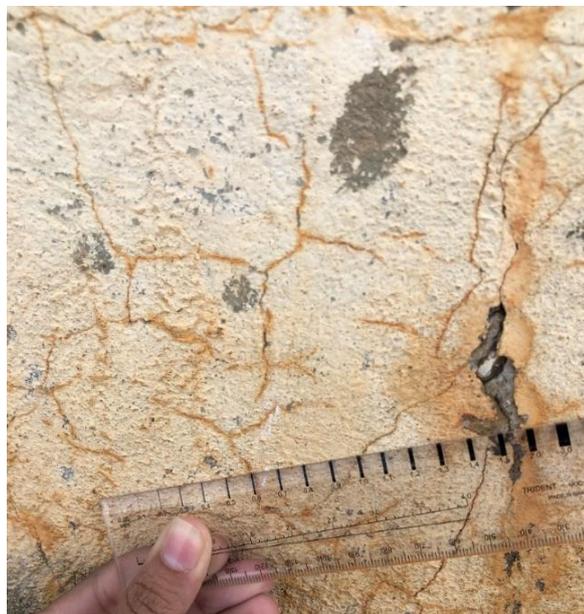
Figura 30 – Fissuras mapeadas devido a RAA

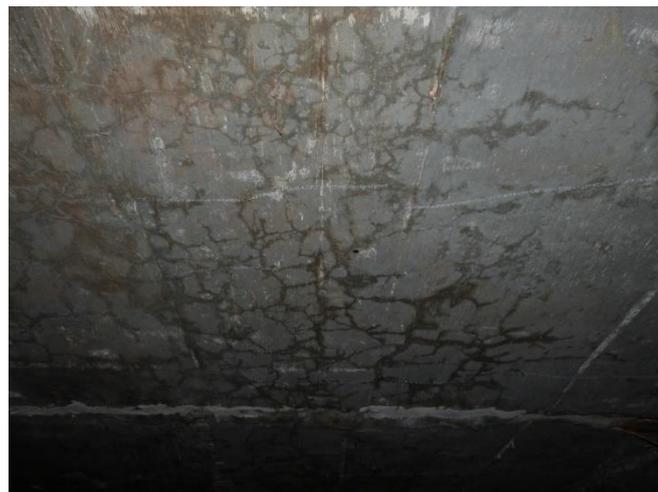
Figura 31 – Fissuras mapeadas na face superior dos caixões, Caixão P6LD2

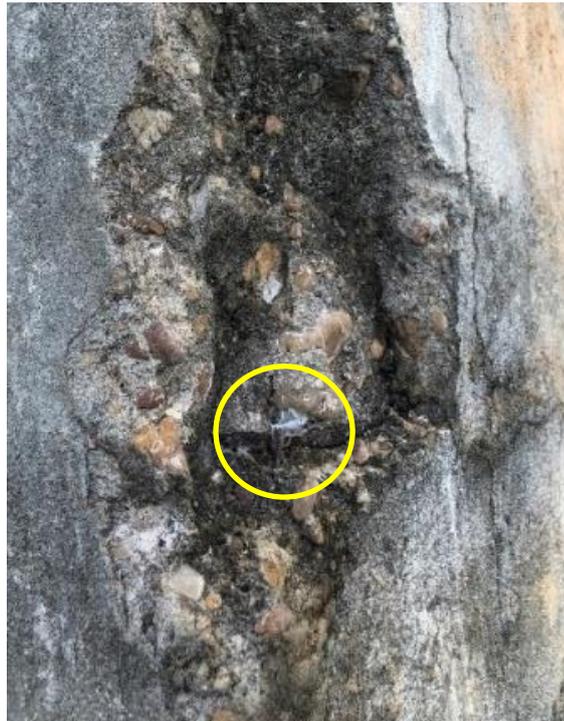
Figura 32 – Gel proveniente da RAA ao redor da armadura

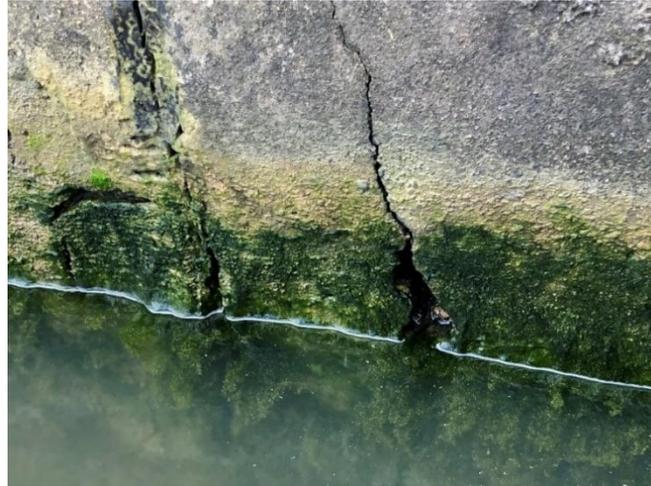
Figura 33 – Manifestação de bolor e limo nos pilares

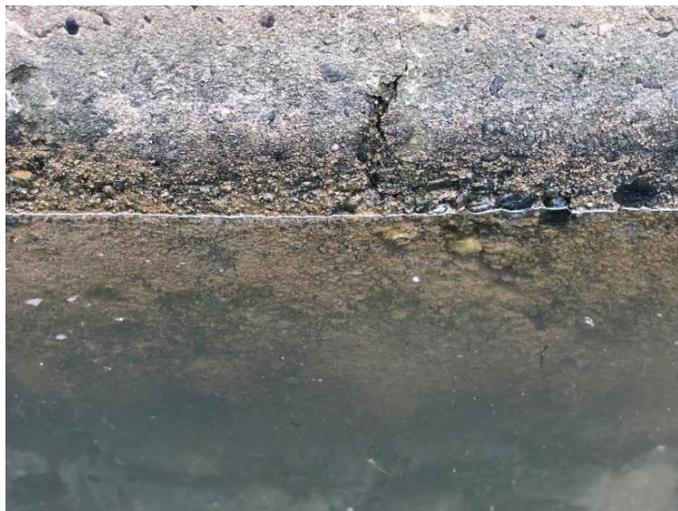
Figura 35 – Manifestação de erosão nos pilares, P1

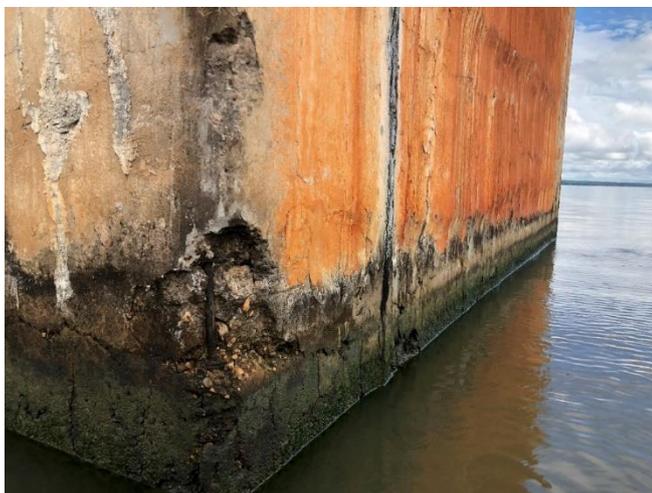
Figura 37 – Impacto de embarcações nos pilares, P7

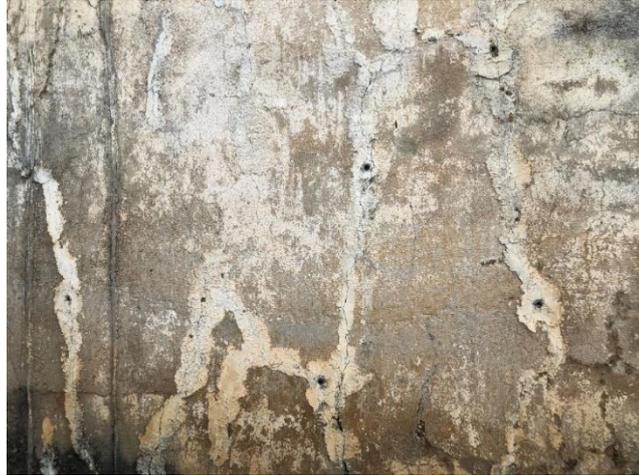
Figura 38 – Injeção ao longo dos pilares

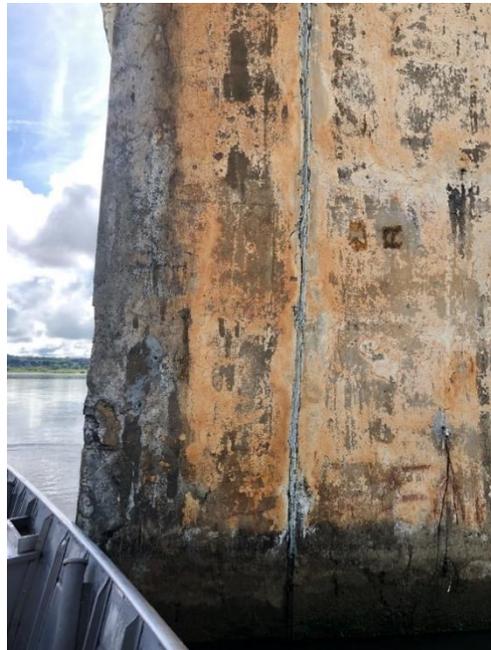
Figura 39 – Reparo nas extremidades dos pilares

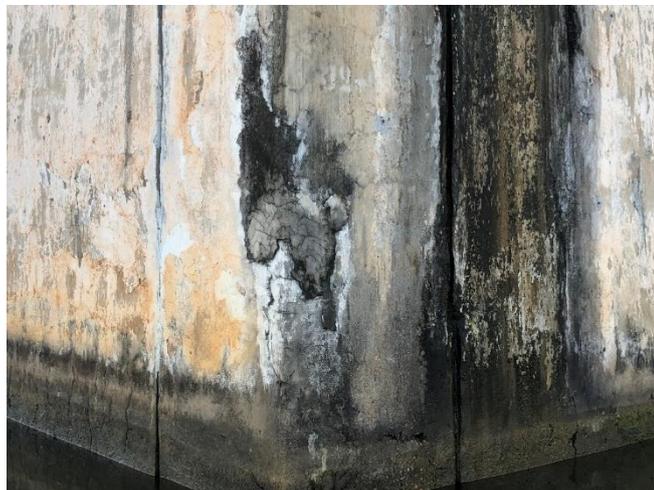
Figura 40 – Reparo no canto do pilar, sujeito a impacto de embarcações

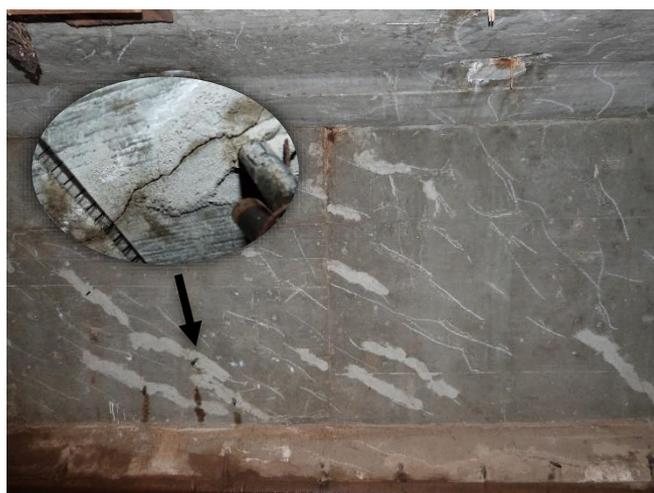
Figura 41 – Reparo inadequado nas fissuras, Caixaõ P7LE2

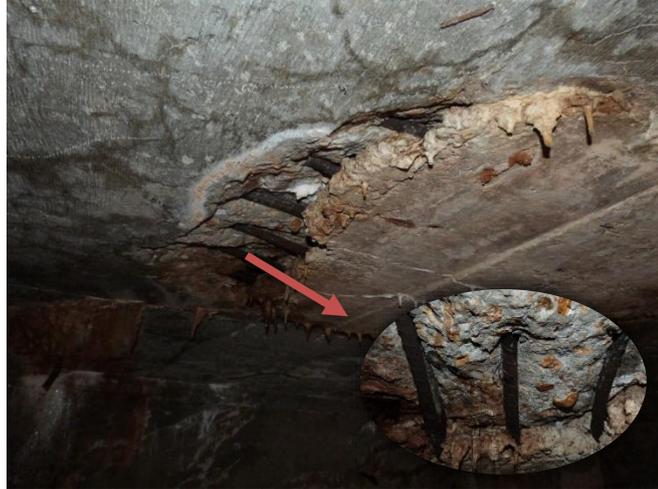
Figura 42 – Reparo inadequado em locais onde apresentam armadura exposta

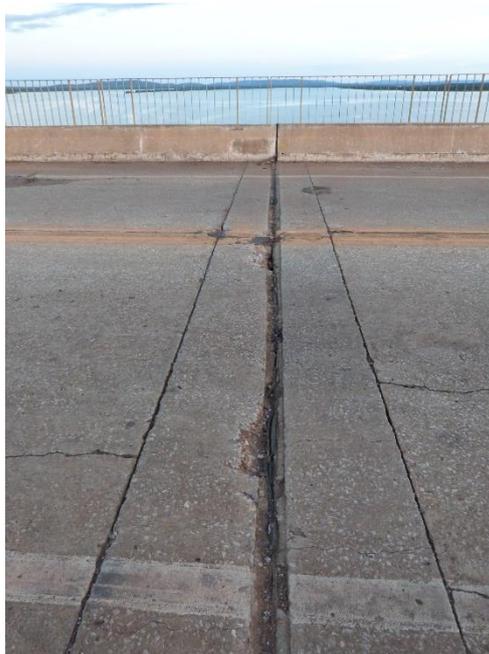
Figura 43 – Junta de dilatação desgastada

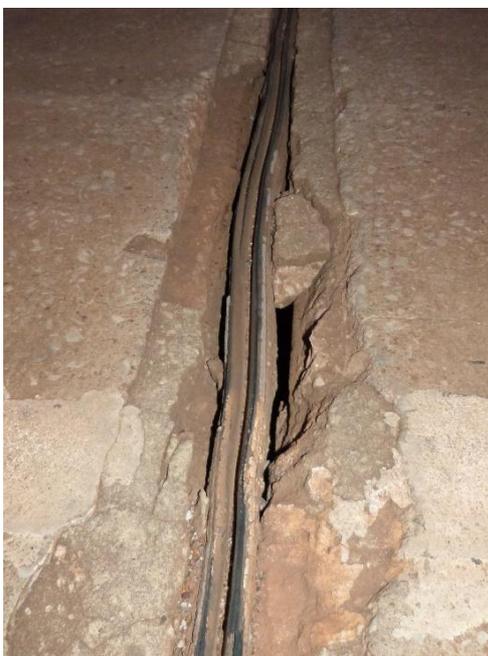
Figura 44 – Abertura nas juntas de dilatação

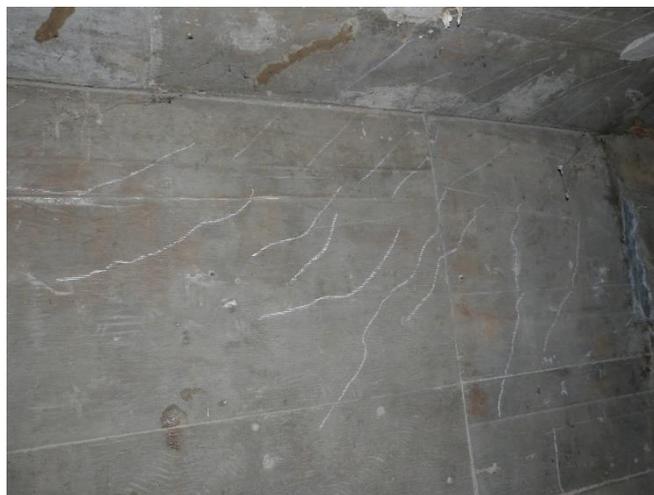
Figura 46 – Fissuras inclinadas no interior dos caixões

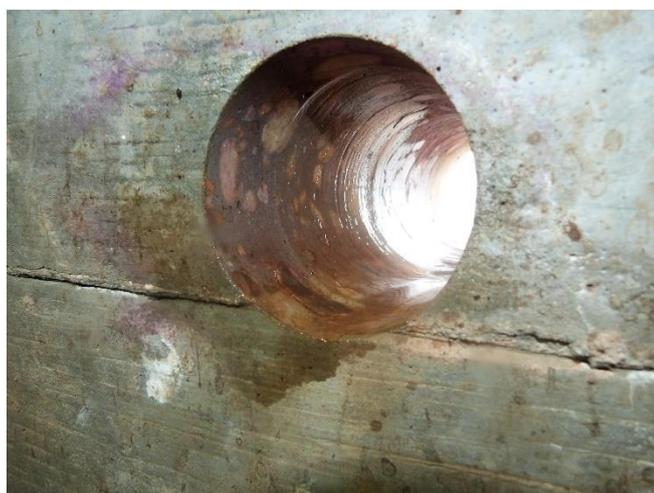
Figura 48 – Identificação da carbonatação em local de retirada de corpo de prova, P7LD1

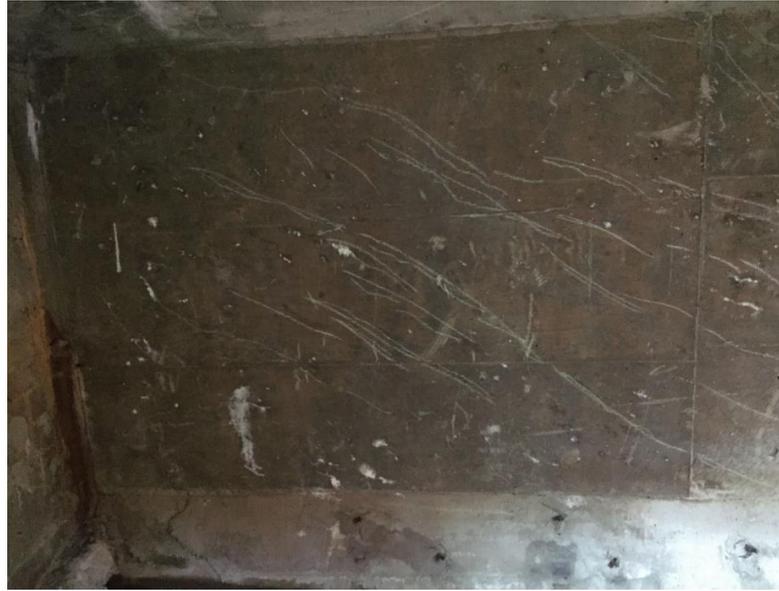
Figura 50 - Fissuras observadas no Caixão P7LE2 em 2016

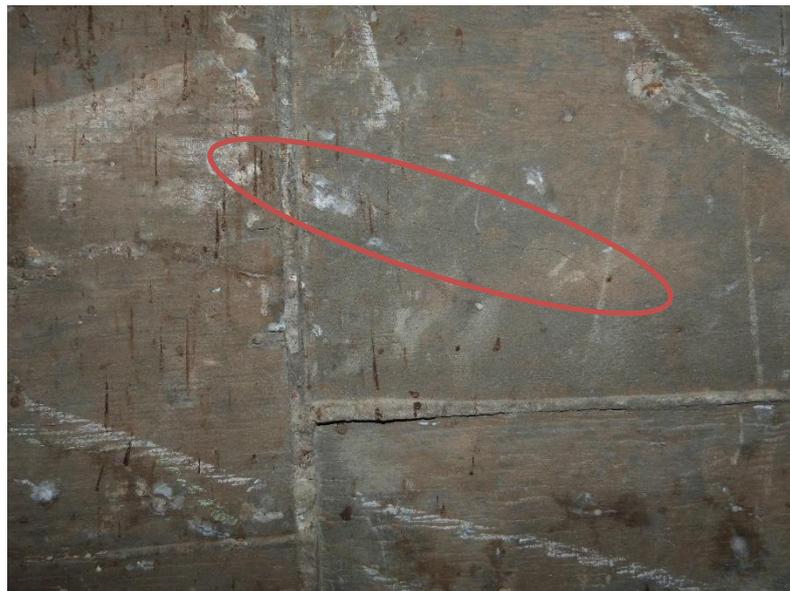
Figura 51- Identificação de fissuras novas fissuras no caixão P7LE2

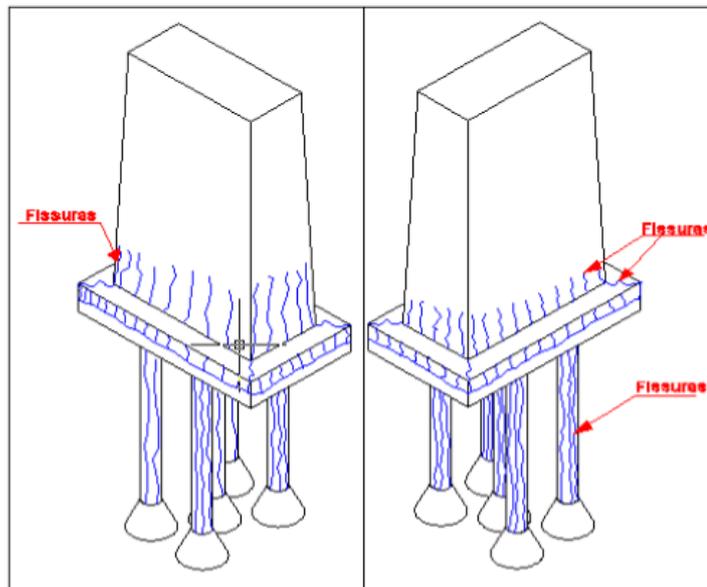
Figura 55 - Danos típicos observados nos elementos submersos da estrutura, pilares, blocos de fundação e tubulões

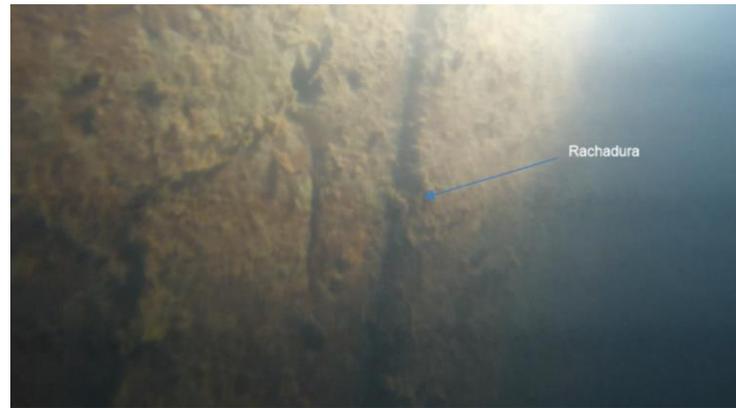
Figura 56 - Rachadura identificada no tubulão 2 do apoio P4

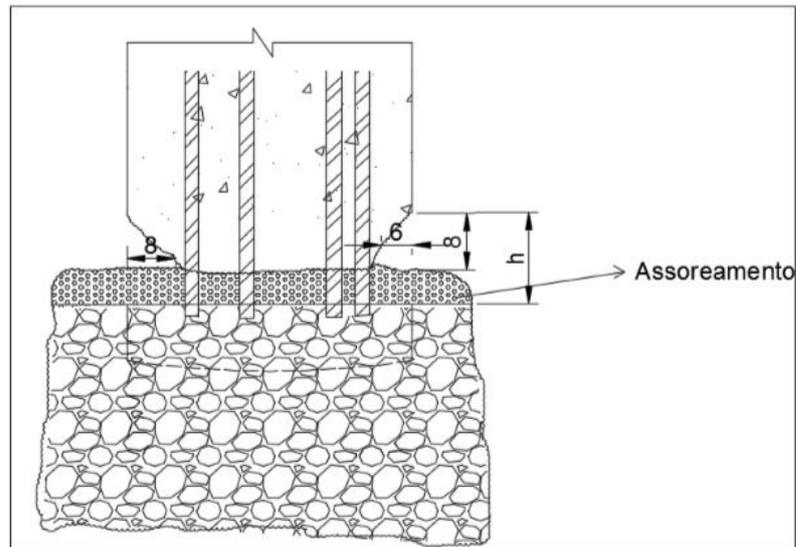
Figura 57 - Redução da seção transversal observadas no tubulão 1 do apoio P4
