ESTUDO DO ESTADO DE CONSERVAÇÃO DE PONTES: Caso da Cidade de Porto
Nacional - TO

Trabalho de Conclusão de Curso (TCC) II elaborado e apresentado como requisito parcial para obtenção do título de bacharel em Engenharia Civil pelo Centro Universitário Luterano de Palmas (CEULP/ULBRA).

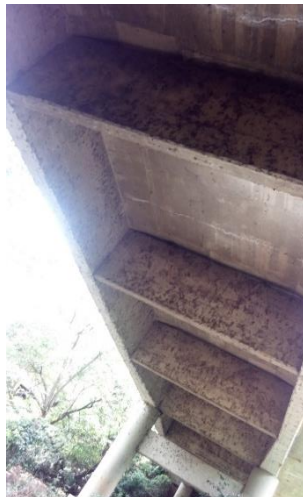
Figura 14: Eflorescências na laje

Na figura 14 observam-se depósitos de sais na superfície inferior da laje que podem ser resultado da lixiviação do concreto. Tal processo químico remove os compostos hidratados do cimento reduzindo seu pH.

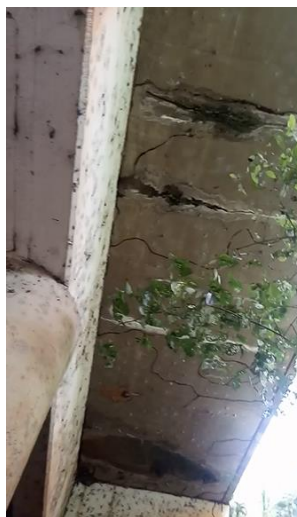
Figura 15: Manchas de Umidade na laje

A figura 15 mostra fissuras, manchas de umidade e eflorescências na parte lateral da laje, que sustenta a calçada da parte superior.

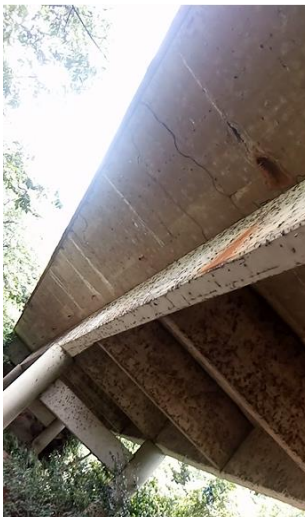
Figura 16: Fissuras e eflorescências

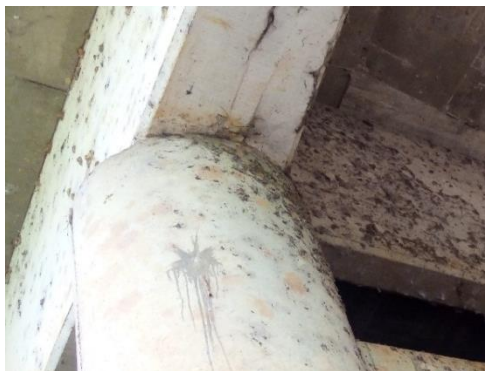
Nas longarinas foram detectadas algumas fissuras na parte inferior localizadas nos encontros com pilares conforme mostrado na figura 17.

Figura 17: Fissuras na LOG1 no encontro com P2

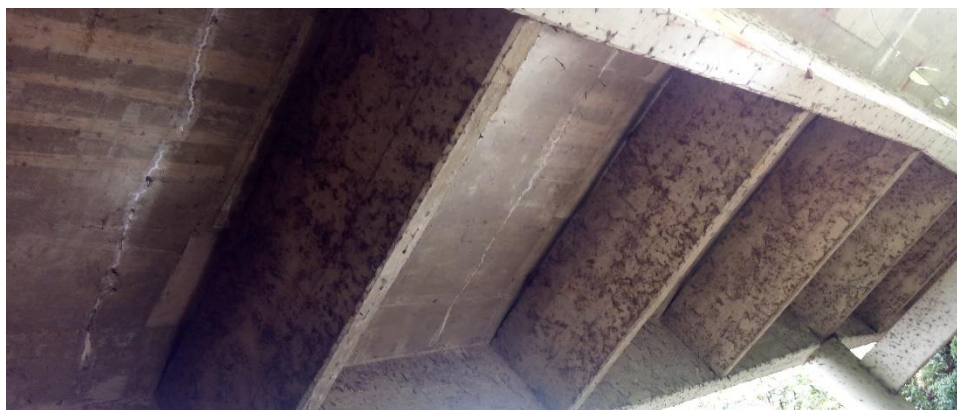
Nas vigas transversinas, foram verificados apenas manchas de umidade e fuligem atmosférica (figura 18). Na imagem também podemos ver fissuras transversais ao eixo das longarinas com formação de estalagmites e estalactites acentuadas.

Figura 18: Manchas de umidade nas transversinas

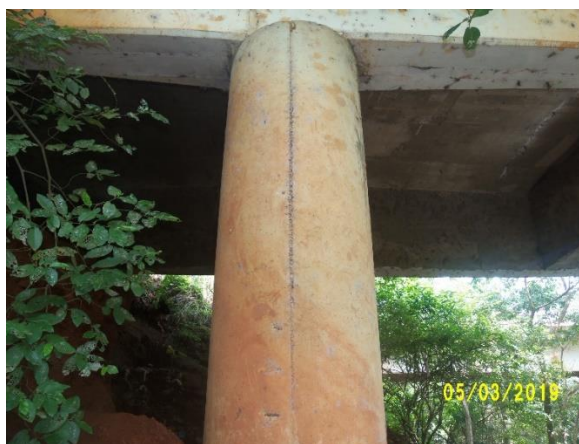
Figura 19: Ninchos de concretagem P6

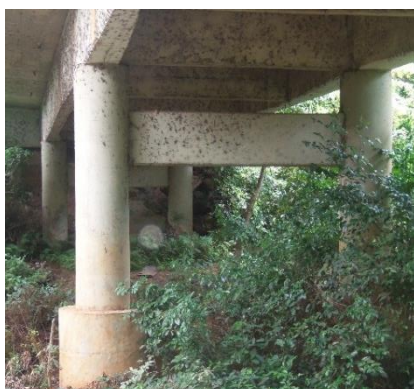
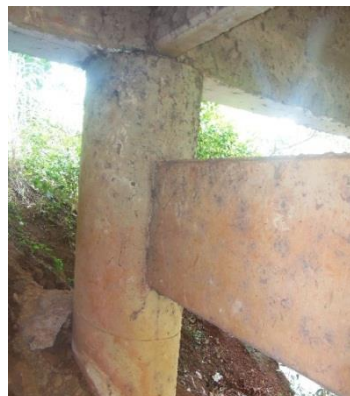
Nas figuras 20 e 21 podem ser visualizados os pilares P1, P2, P3, P4 e P5. Na superfície dos mesmos podemos observar manchas avermelhadas causadas pelo barro existente no local, fuligem atmosférica e manchas mais claras de concreto com buracos e arranhões nas superfícies.

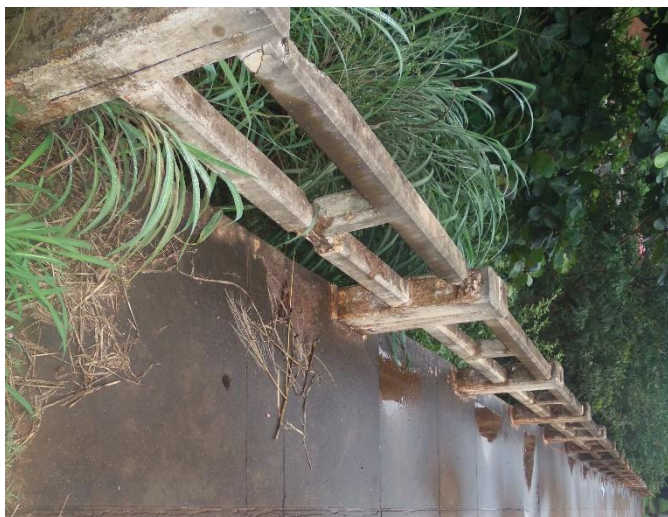
Os guarda-corpos estão com o concreto deslocando deixando alguns pontos com armadura exposta; a pintura está defasada. A calçada possui algumas rachaduras e algumas ondulações que causam empoçamentos de água (figura 23).

Figura 23: Guarda-Corpo

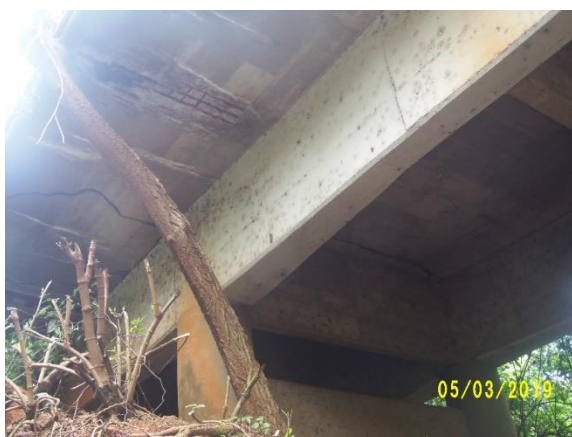
Figura 25: Armadura exposta e eflorescências na laje (próximo ao P6)

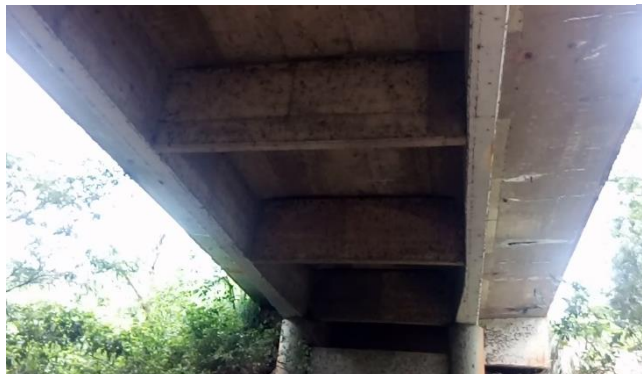
A figura 26 mostra a parte inferior da laje com fissuras transversais ao eixo das longarinas com eflorescências, além disso, também se verifica manchas de umidade.

Figura 26: Fissuras com eflorescências na laje

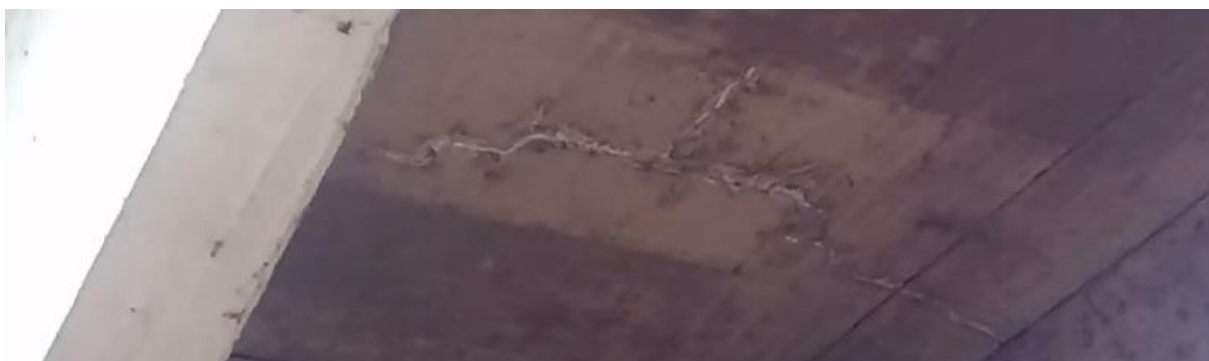
Na imagem da figura 27 observa-se uma fissuras transversais ao eixo longitudinal e com eflorescências localizadas na parte inferior da laje.

Figura 27: Imagem aproximada de fissuras na laje

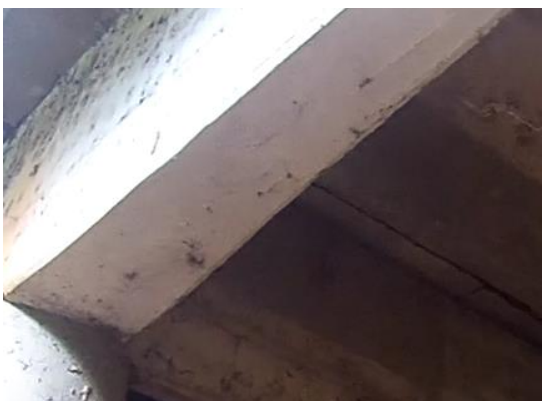
Figura 28: Fissuras na parte de baixo da LOG2

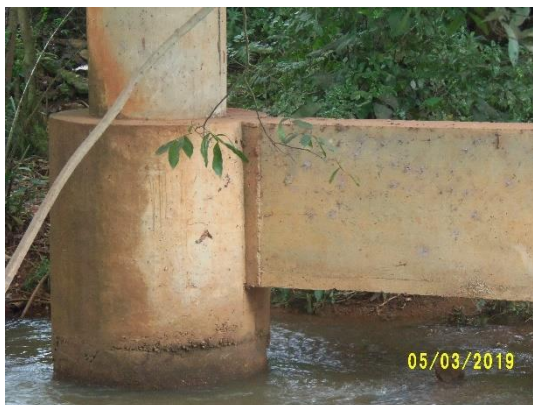
Figura 29: Erosão, manchas de umidade e ninchos de concretagem no P3

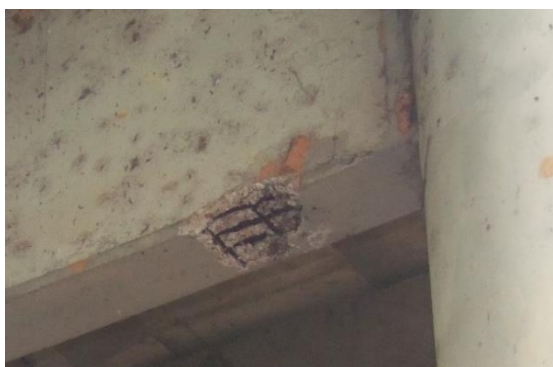
A figura 30 mostra armadura exposta, localizada na VTR2 representada no croqui da estrutura. Por estar localizada em um elemento principal, essa manifestação necessita de mais cautela e precisa ser reparada no mais breve espaço de tempo possível.

Figura 30: Armadura exposta na VTR2

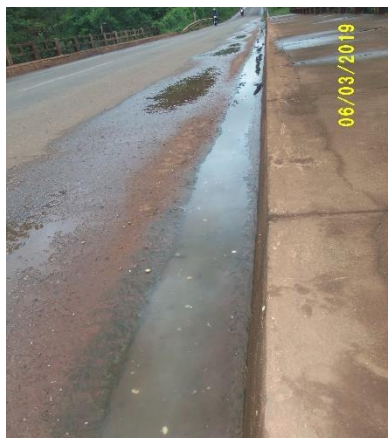
Na figura 32 pode ser visto que a água também se acumula nas laterais e nos buracos do pavimento. Tal situação favorece o surgimento de infiltrações ocasionando mais patologias devido à ação da água.

Figura 32: Acúmulo de água nas laterais do tabuleiro

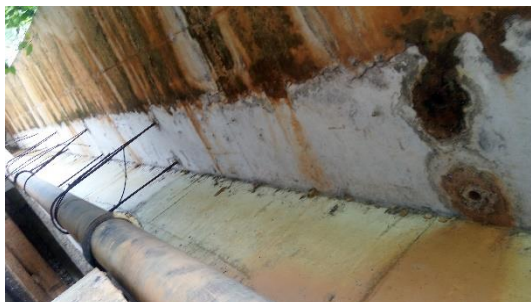
Nas partes laterais da laje, além se observar manchas de umidade e formação de bolores, encontravam-se muitas manchas avermelhadas, decorrentes da corrosão dos tubos de drenagem e carreamento de barro; e concreto segregado, conforme mostra a figura 35.

Figura 35: Parte lateral da laje da Ponte da Rua Dom Alano

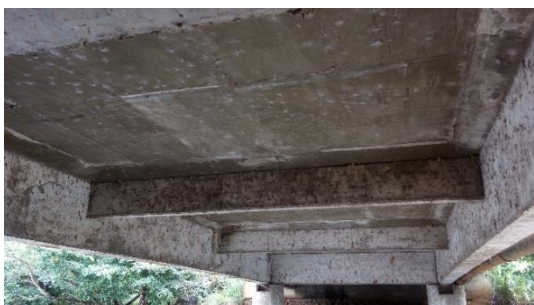
A figura 36 mostra uma visão mais ampla da parte inferior da estrutura. Como se pode ver nas vigas e longarinas há manchas de umidade e algumas fissuras. Os pontinhos brancos na imagem são teias de aranha e fuligem que cobriam grandes parte da parte superficiais de toda estrutura da ponte.

Figura 36: Visão das vigas e longarinas da Ponte da Rua Dom Alano

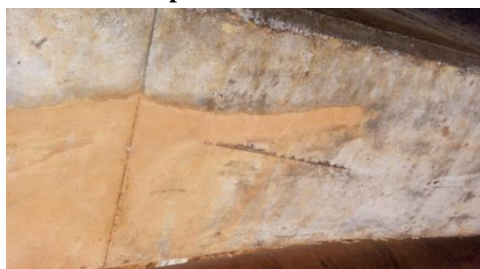
Não foram detectadas outras manifestações patológicas graves. As fissuras que existiam eram aceitáveis. No entanto, na longarina 1 (LOG1), representada no croqui (figura 33), foi detectada uma faixa pequena de armadura exposta mostrada na figura 37.

Figura 37: Armadura exposta na Ponte da Rua Dom Alano

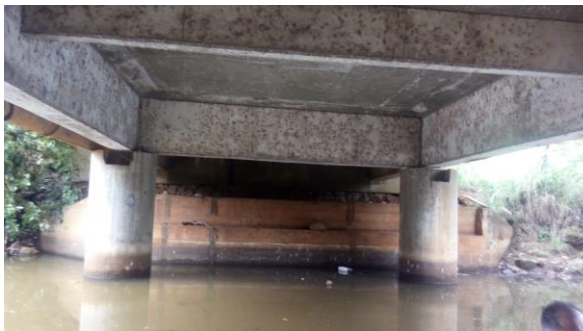
Figura 38: Erosão nos pilares da Ponte da Rua Dom Alano

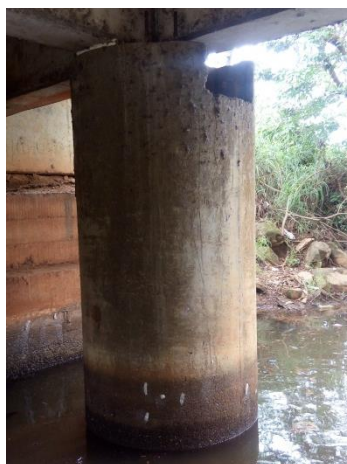
A figura 39 mostra o pilar P4. O mesmo apresenta algumas fissuras e manchas de umidade, essa situação é parecida nos demais pilares da estrutura (P1, P2 e P3).

Figura 39: Pilar P4 da Ponte da Rua Dom Alano

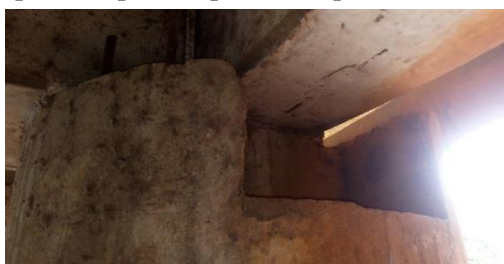
Observou-se que os pilares foram deixados com armadura exposta na parte superior conforme mostra a figura 40.

Figura 40: Armadura exposta na parte superior dos pilares da Ponte da Rua Dom Alano

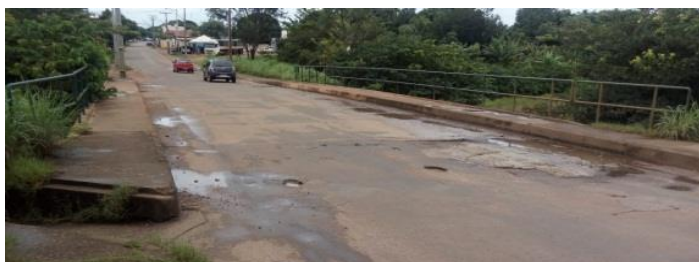
Figura 41: Visão dos elementos complementares da Ponte da Rua Dom Alano

A figura 41 evidencia a situação do pavimento da pista de rolamento, das calçadas e dos guarda-corpos. Na foto também pode ser observado que não existem sinalização horizontal e vertical no local.

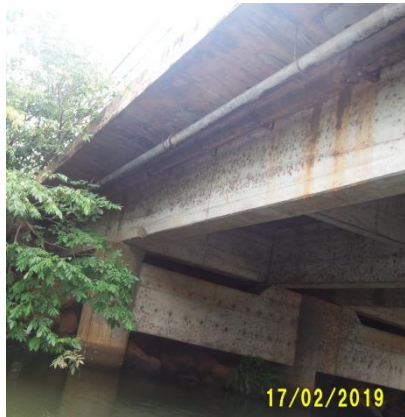
As partes laterais da laje também apresentavam muitas manchas e umidade e algumas fissuras com eflorescências e estalactites. A figura 44 mostra umas das partes laterais da ponte.

Figura 44: Parte lateral da Ponte da Av. Joaquim Aires

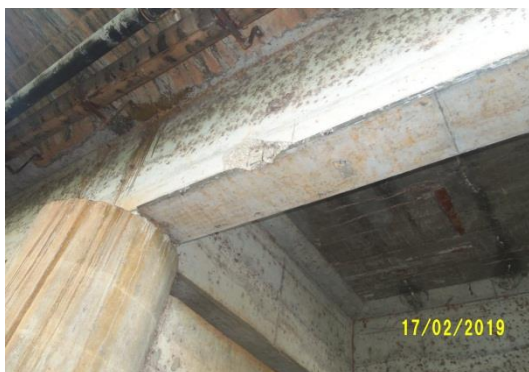
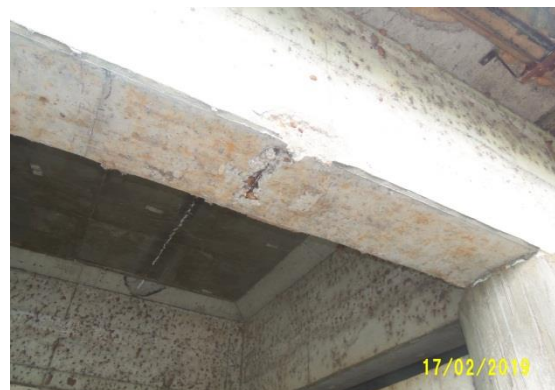
Nas vigas longarinas foram observadas manchas de umidade, armadura exposta em alguns pontos e também concreto segregado. As figuras 45 e 46 mostram pontos com armadura exposta; e concreto segregado.

Figura 45: Armadura exposta

Figura 46: Armadura exposta e segregação do concreto

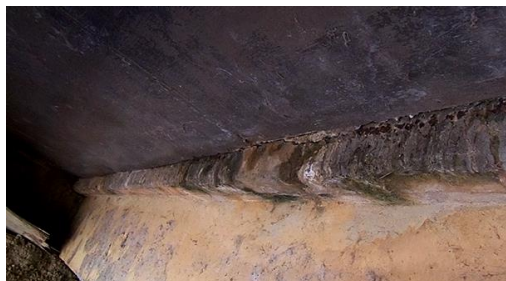
Figura 51: Bolor em uma viga da Ponte da Av. Monte do Carmo

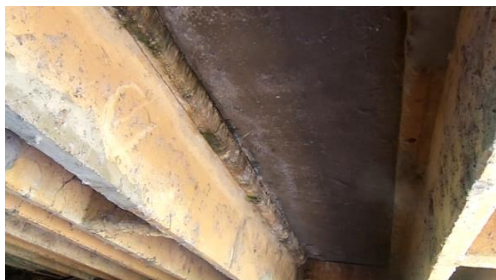
Figura 52: Manchas de umidade nas vigas da Ponte da Av. Monte do Carmo

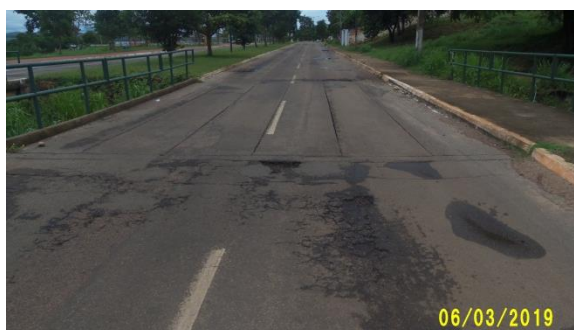
Figura 55: Situação da pista de rolamento da Ponte da Av. Monte do Carmo
