**CENTRO UNIVERSITÁRIO LUTERANO DE PALMAS**

**MANIFESTAÇÕES PATOLÓGICAS RELACIONADAS A COLISÕES DE  
EMBARCAÇÕES NOS PILARES DA PONTE FHC - ESTUDO DE CASO**

Trabalho de Conclusão de Curso (TCC) II elaborado e apresentado como requisito parcial para obtenção do título de bacharel em Engenharia Civil pelo Centro Universitário Luterano de Palmas (CEULP/ULBRA).

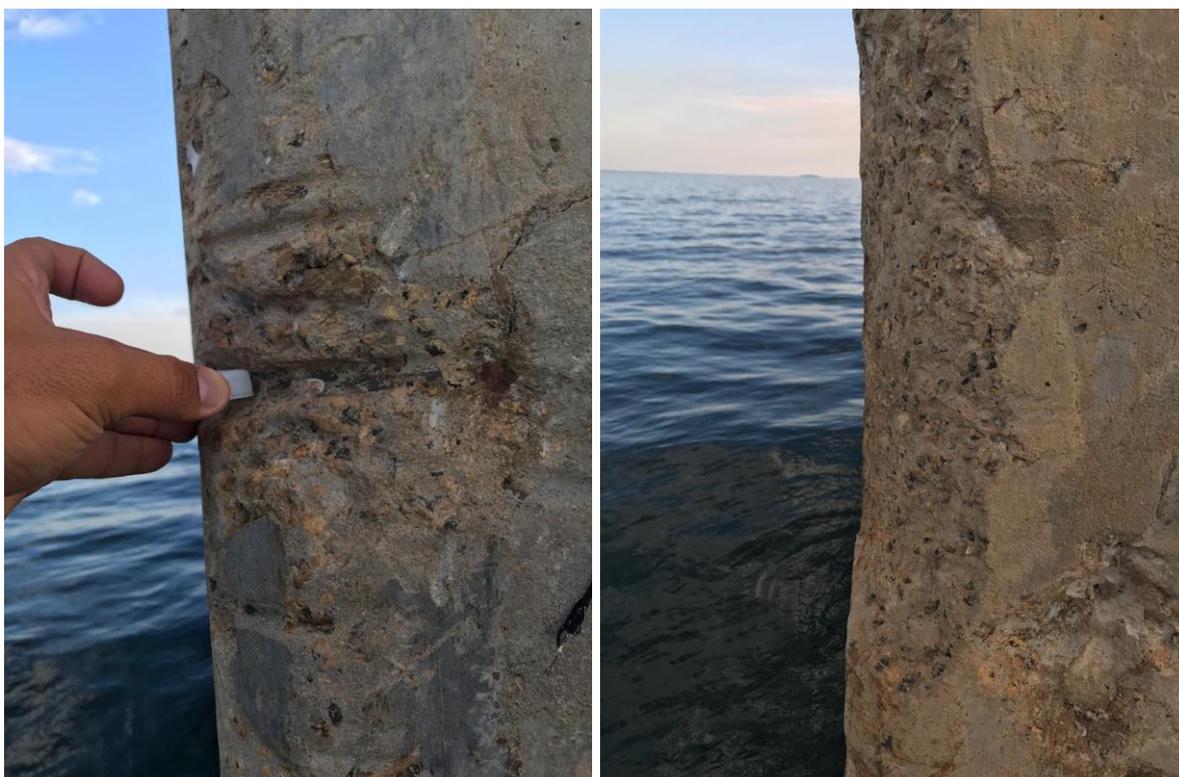
A Figura 12 apresenta o desgaste da camada de cobrimento e é possível visualizar o agregado graúdo e fissuras com inclinação de 45°, que podem ser originárias devido ao impacto ou abrasão de algum objeto, Figura 12 (a).

Figura 12 - (a) - Desgaste da camada de cobrimento; (b) Pilar com camada de cobrimento comprometida.

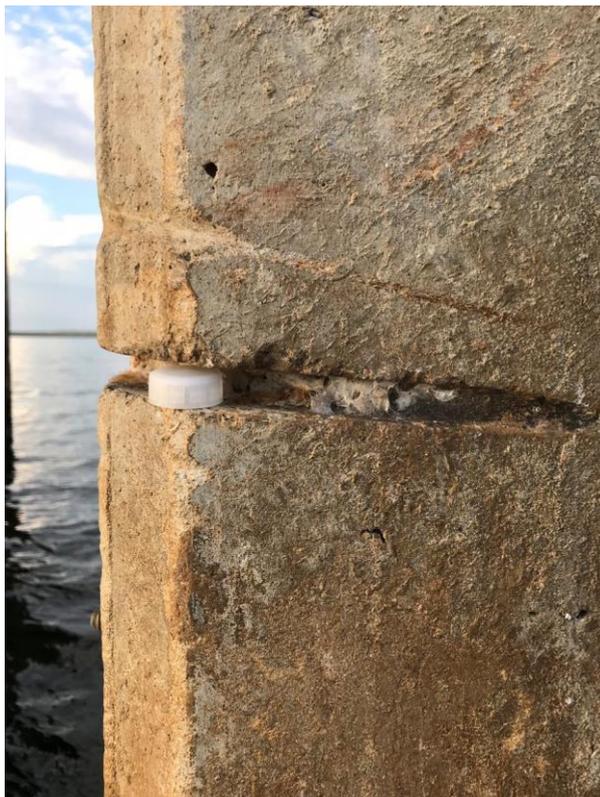
Na manifestação patológica apresentada na Figura 13 é possível ver um desgaste criado mecanicamente pela abrasão de um material desconhecido no pilar P11, que pode ter sido causada por corda ou cabo de aço de embarcações que ficam amarradas sob o tabuleiro da Ponte FHC.

Figura 13 - Marca de desgaste mecânico por abrasão

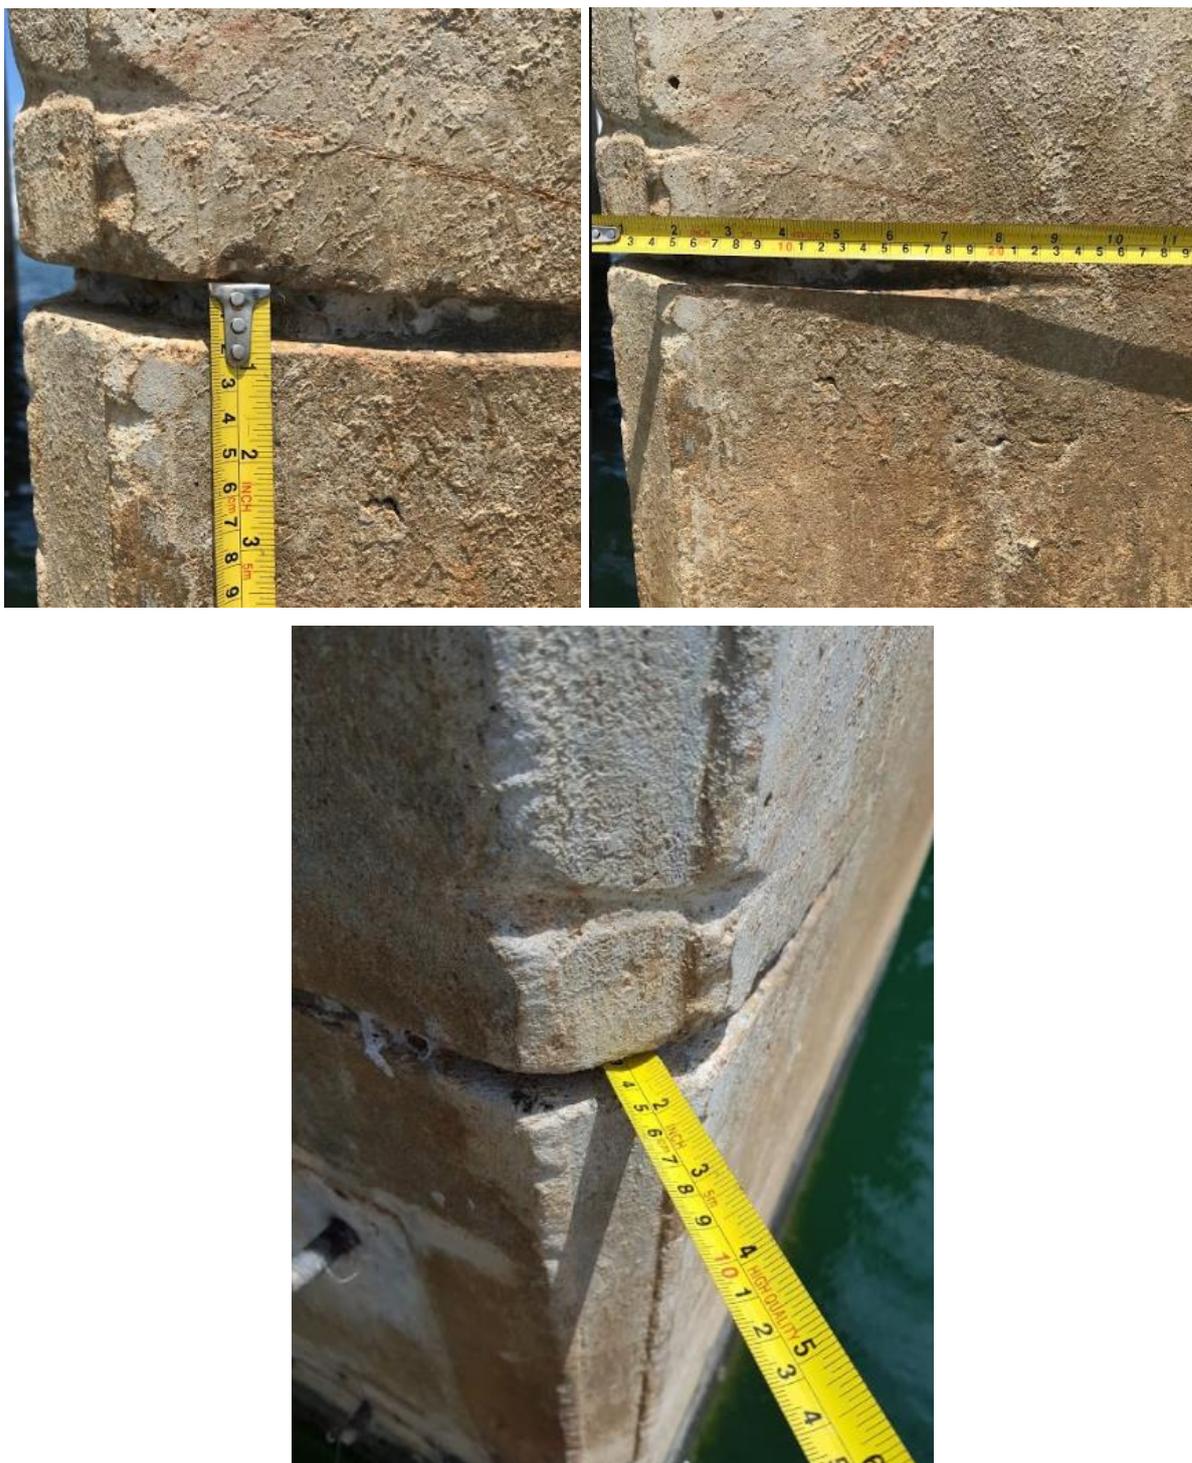
A embarcação passa seu cabo em volta do pilar deixando-o tensionado no momento que está parada, e as ondas formadas no reservatório fazem o trabalho de movimentação da mesma, causando desgaste ao concreto quando o cabo se movimenta, pois gera abrasão entre os dois materiais. A Figura 14 apresenta um pilar com desgaste à abrasão com 1x9 cm e profundidade de 4 cm.

Figura 14 – Desgaste por abrasão na camada de cobrimento

Na recuperação de desgaste mecânico por abrasão, deve-se observar o percentual de áreas desgastadas, que se for de 20% a 30% da área total, a recuperação é localizada e artesanal, caso contrário, será mecanizada. A reparação da área desgastada do pilar é realizada por meio de escarificação e limpeza da superfície.

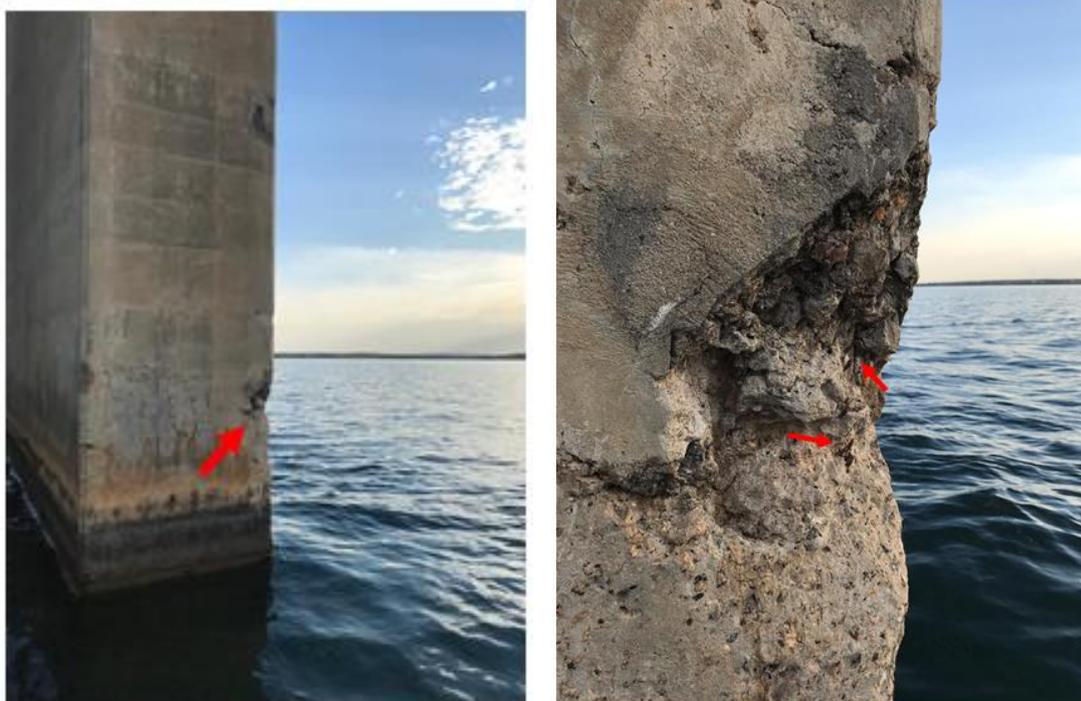
A perda da camada de cobrimento encontra-se generalizada em todos os pilares analisados, não necessariamente nas quatro faces, mas todos os pilares apresentam perda de material em sua camada de cobrimento, trincas e fissuras, desgastes e armadura exposta. Na vista de perfil do pilar P12, apresentado na Figura 15 (a) é possível notar o quanto o mesmo já perdeu a camada de cobrimento e a armadura tem um trecho exposta, indicado na Figura 15 (b).

Figura 15- Vista de perfil do pilar central P12; (b) Armadura exposta no pilar P12

\*Setas da figura 15(b) indicam armadura exposta

O local desta armadura exposta fica exatamente em contato com choques de embarcações nas épocas onde a cota do reservatório está mais elevada, fazendo com que ocorra perda da camada de cobrimento do pilar, comprometendo a vida útil da estrutura e expondo a armadura para início de corrosão.

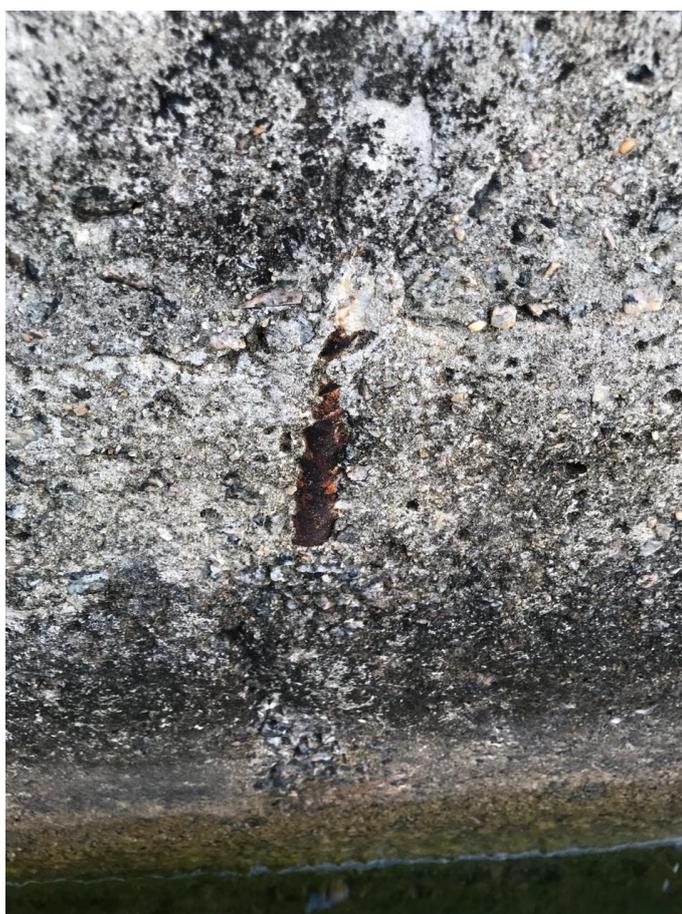
A Figura 16 apresenta o início da corrosão na armadura e conseqüentemente o agravamento da deterioração onde a mesoestrutura tem contato direto com a água.

Figura 16 - Corrosão de armadura exposta no pilar P12

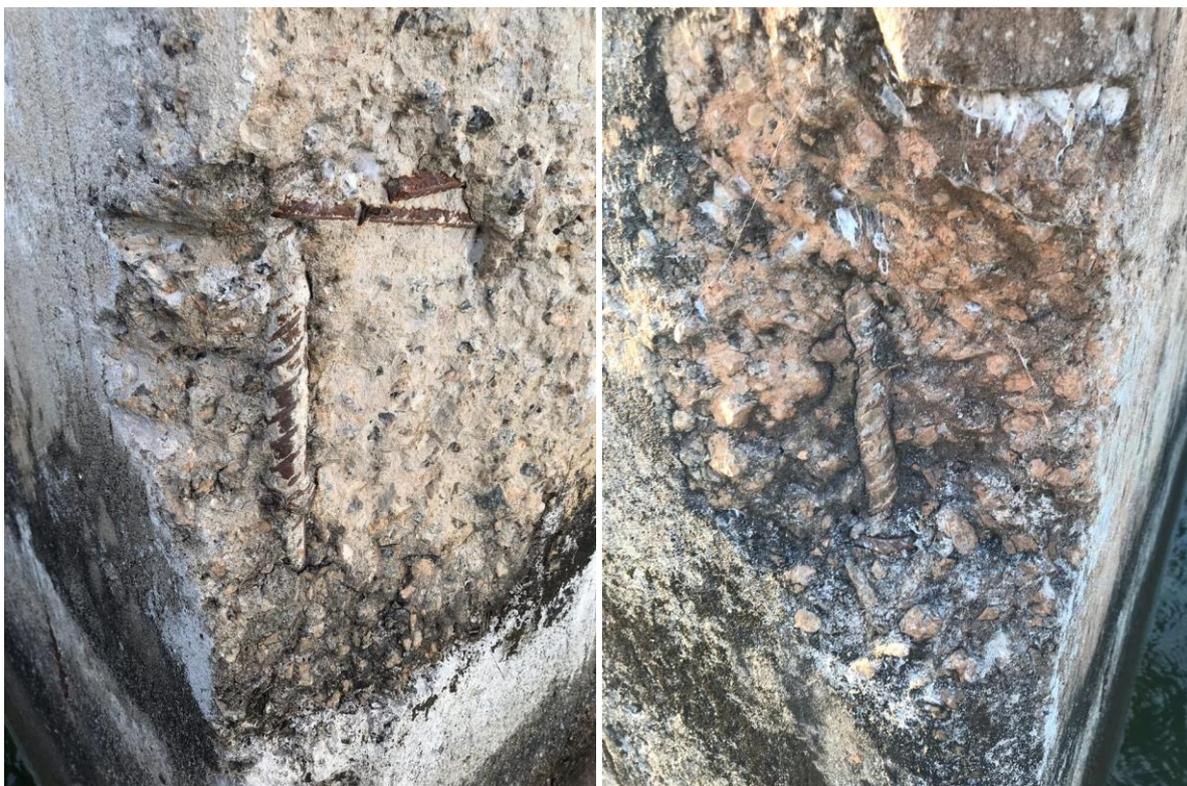
A Figura 17 mostra o caso de exposição da armadura no pilar, devido ao deslocamento da camada de cobertura, comprometendo a estrutura do pilar, deixando o aço livre para corrosão.

Figura 17 - (a) e (b) - Armadura exposta devido ao choque de embarcações no pilar P11

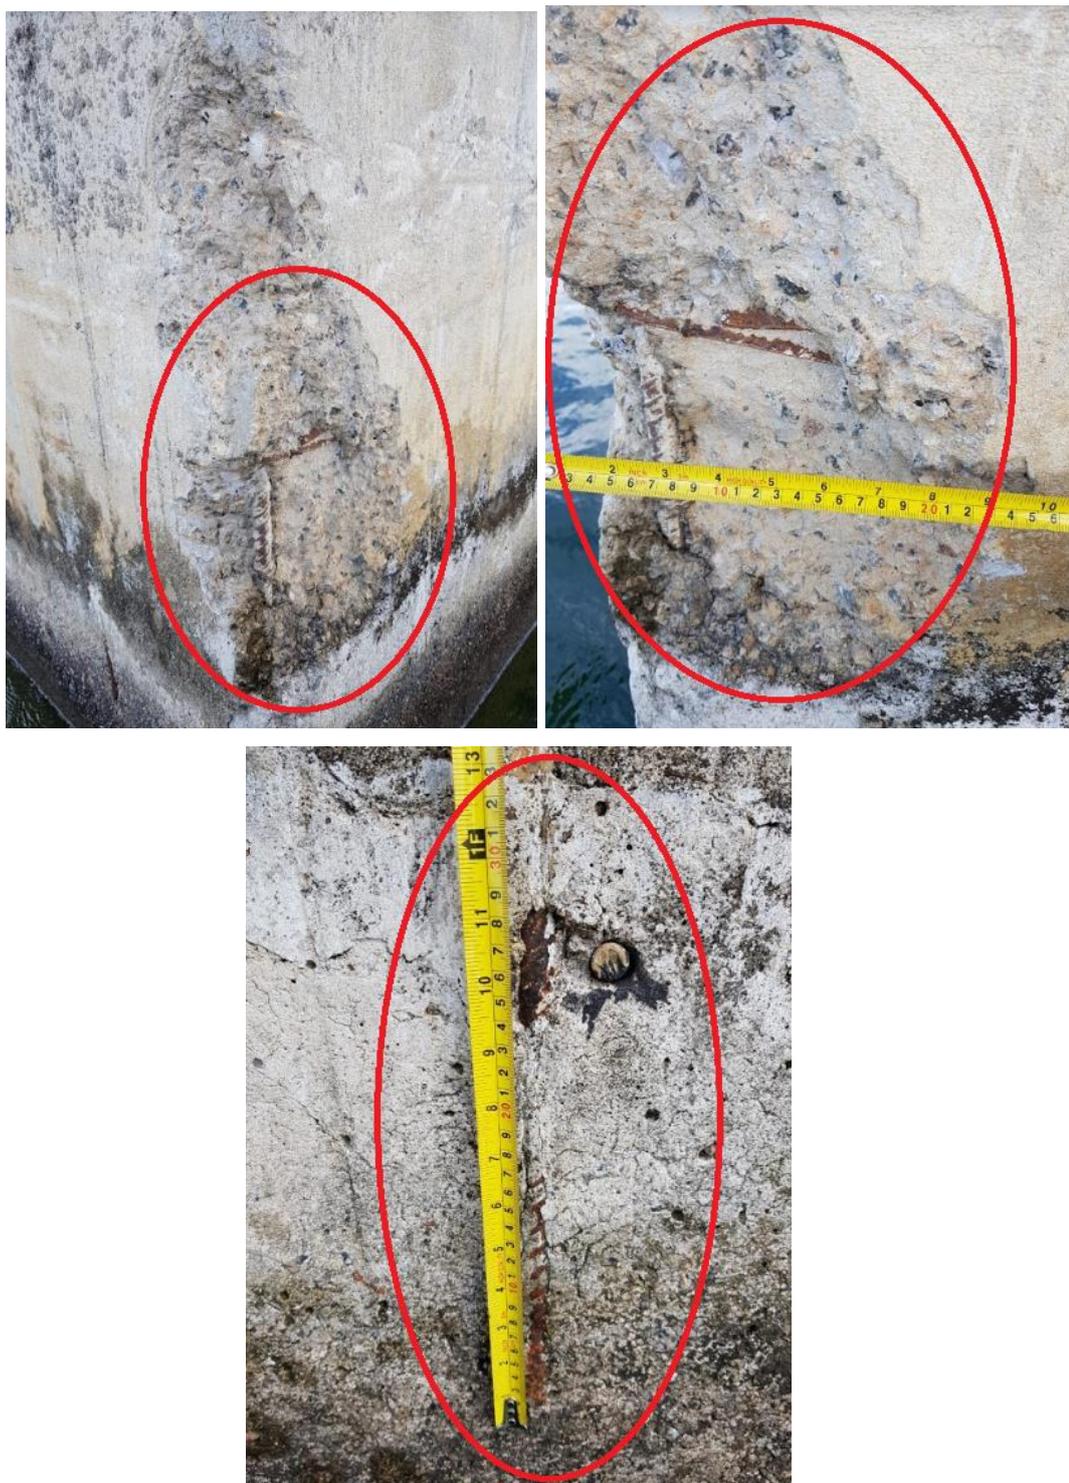
A Figura 18 apresenta desgaste da superfície de cobrimento considerado severo, em que houve perda da argamassa superficial, de agregados graúdos e, exposição da armadura.

Figura 18 – Armadura exposta em Pilar

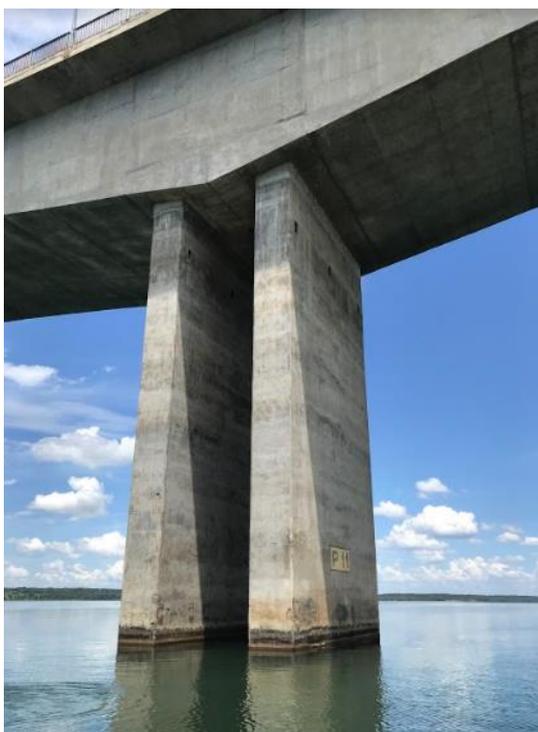
A Figura 19 apresenta os pilares P11 e P11' em que é possível evidenciar a presença de bolores nos dois pilares.

Figura 19 – Pilar P11 e P11'

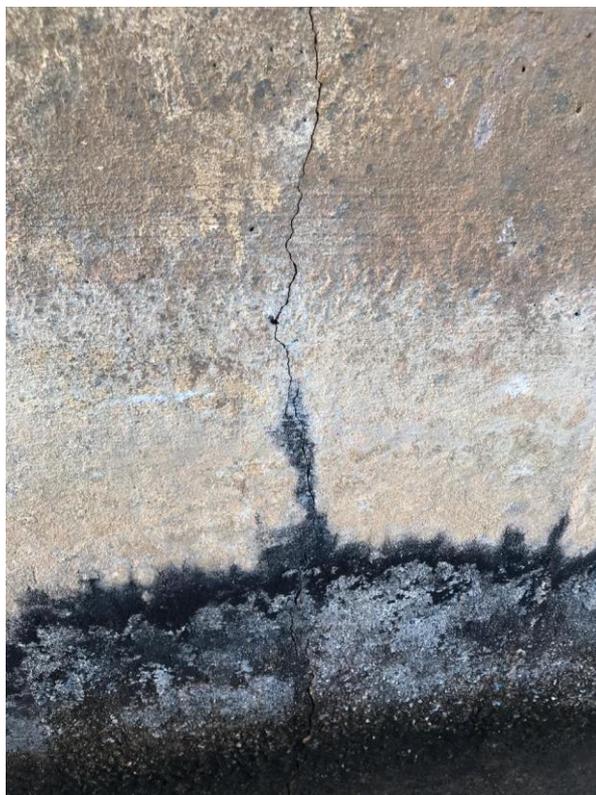
A Figura 20 apresenta o pilar P10 e no ponto de contato com o nível da água, onde existe variação do nível do reservatório, é possível verificar mancha escura de bolor.

Figura 20 - Presença de bolor e fissuras no pilar P10

Foi possível perceber que a mancha de bolor, se tocada com a mão tem uma sensação de aveludada, como um carpete bem fino. Os bolores são resultados de taxas de umidade excessivas, resultando em mais de 200 espécies de mofo e bolor (LOPES; VITÓRIO, 2016). A temperatura no município de Palmas-TO já atingiu níveis acima de 30 °C, com recordes de calor, sendo nesse sentido, um ambiente propício para a formação de bolor.

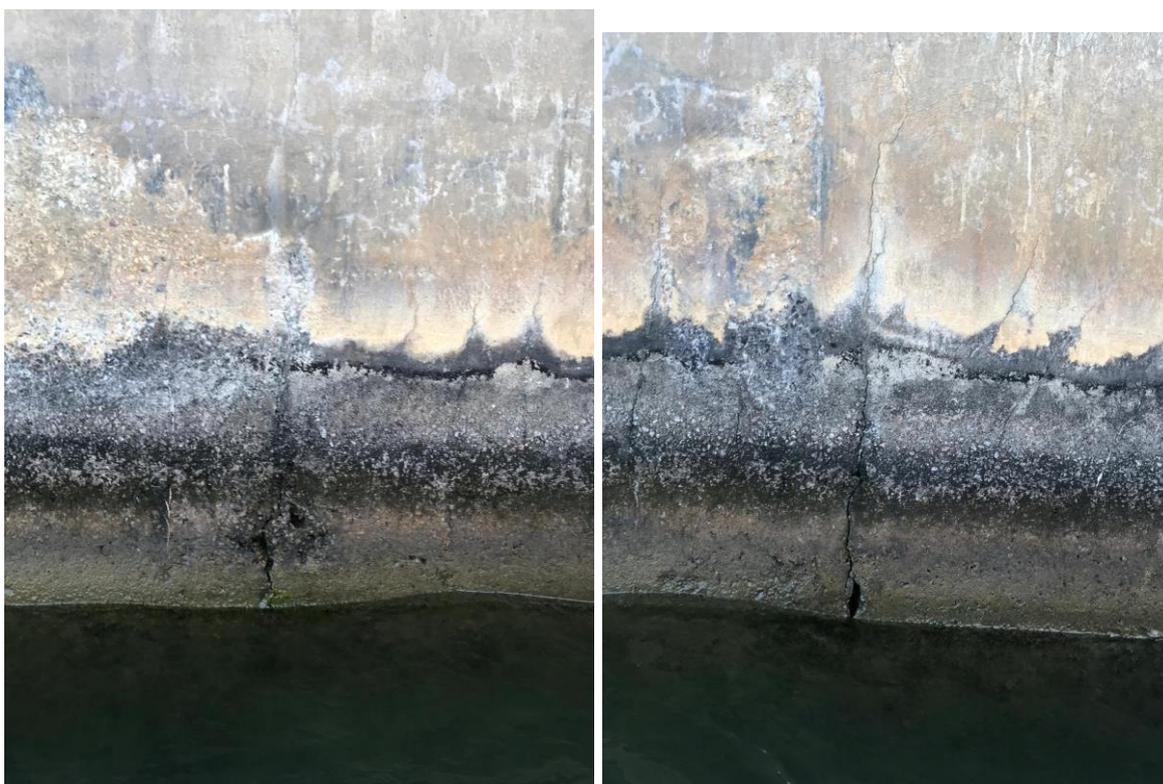
No pilar P10, existe a presença das mesmas patologias apresentadas na figura 21, desta vez com trincas mais espessas e formação de pequenos musgos e líquens, na região em contato com a água, conforme apresentado na Figura 21(a) e (b).

Figura 21 - (a) Outra face do pilar P10; (b) Várias trincas e fissuras em outra face do pilar P10

Observa-se que existem muitas fissuras e presença de trincas em mais uma face do pilar P10. Na Figura 14 (b), apresenta uma rachadura alargada ao final de uma trinca, onde a água infiltra e reage com os elementos do concreto, causando carbonatação e a deterioração da camada de revestimento.

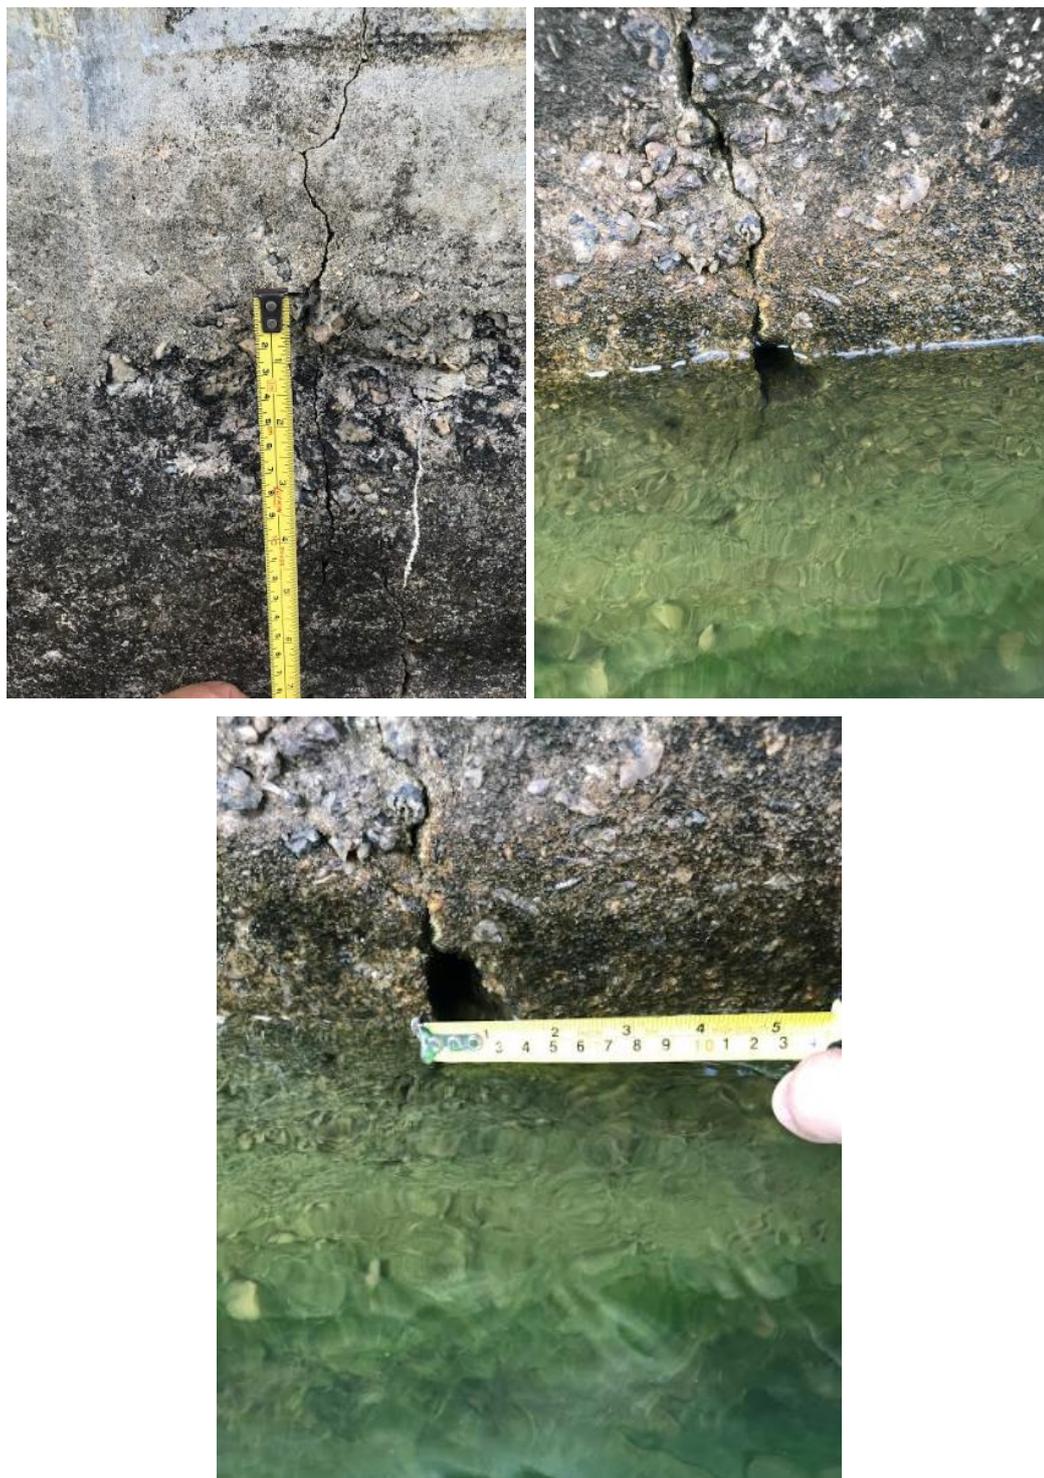
A Figura 22 apresenta as trincas e fissuras presentes nos pilares, em que é possível evidenciar trinca com largura maior que 1,5 cm. Essas fissuras e trincas estão também submersas na água do Lago, abrindo caminhos para a infiltração na estrutura, prejudicando assim todo o material de revestimento e a armadura.

Figura 22 – Trincas, fissuras e rachaduras no Pilar.

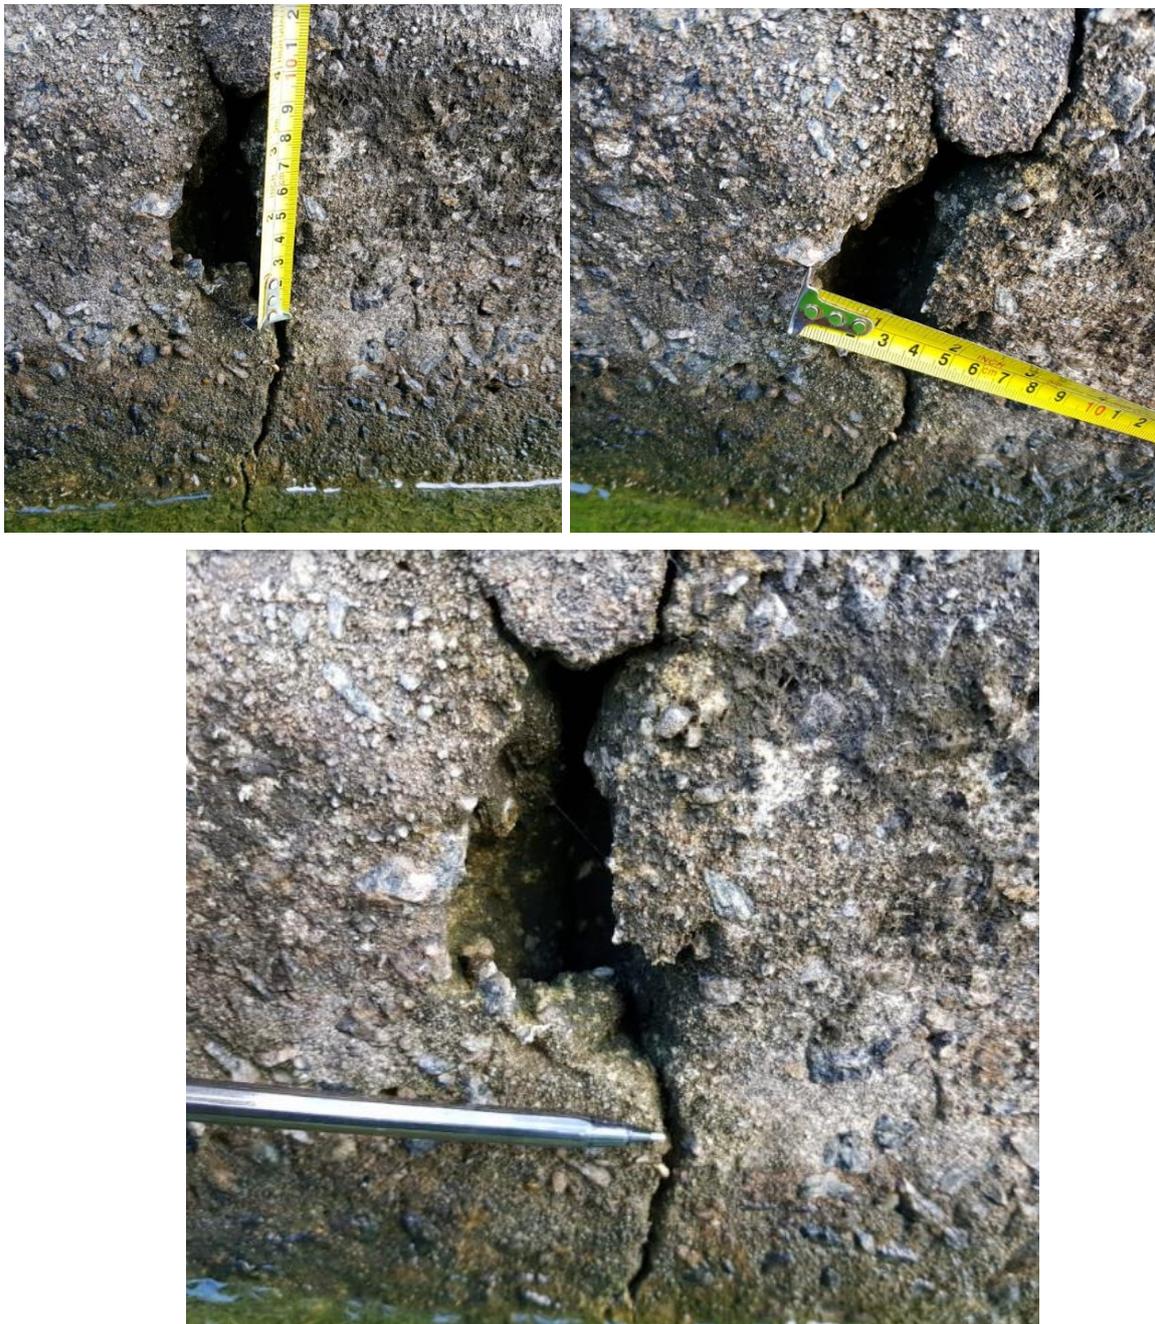
A Figura 23 apresenta uma fenda com dimensões de 7x10 cm, em seguida está uma fissura que percorre o sentido longitudinal do Pilar.

Figura 23 – Trincas, fissuras e rachaduras no Pilar.

Antes de indicar o melhor tratamento de fissuras, trincas e rachaduras, torna-se necessário mapear estas na estrutura. No tratamento desse tipo de manifestações patológicas sugere-se utilizar as recomendações da norma DNIT 083/2006: realizar um monitoramento para medir e analisar a movimentação da fissura, trinca e rachadura para verificar se é ativa ou passiva; estudar a origem da
