CENTRO UNIVERSITÁRIO LUTERANO DE PALMAS

ANÁLISE DO PROCESSO DE MANUTENÇÃO E CONSERVAÇÃO DO PAVIMENTO DA ÁREA DE TAXIAMENTO DE AERONAVES NO AEROPORTO DE PALMAS-TO

Trabalho de Conclusão de Curso (TCC) II elaborado e apresentado como requisito parcial para obtenção do título de bacharel em Engenharia Civil pelo Centro Universitário Luterano de Palmas (CEULP/ULBRA).

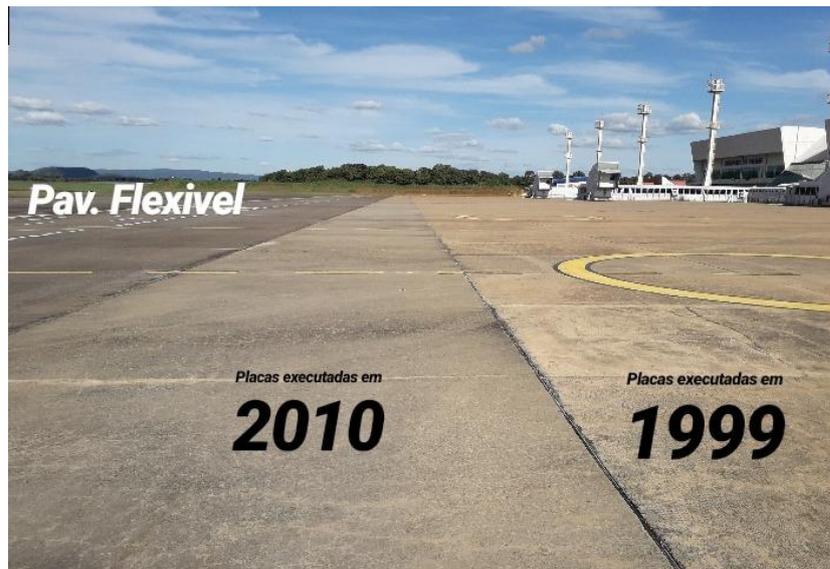
Figura 12 - Placas executadas em 2010 e executadas em 1999.

As trincas mapeadas localizadas no pavimento rígido, são as que mais atingiram o pavimento afetando 880 placas de concreto, e de acordo com a análise visual realizada as placas no qual não havia as fissuras mapeadas são as executadas no ano de 2010, conforme a Figura 12.

Apesar das placas executadas em 2010 não apresentarem fissuras mapeadas, estas apresentaram fissuras de retração térmica, que possuem características geométricas.

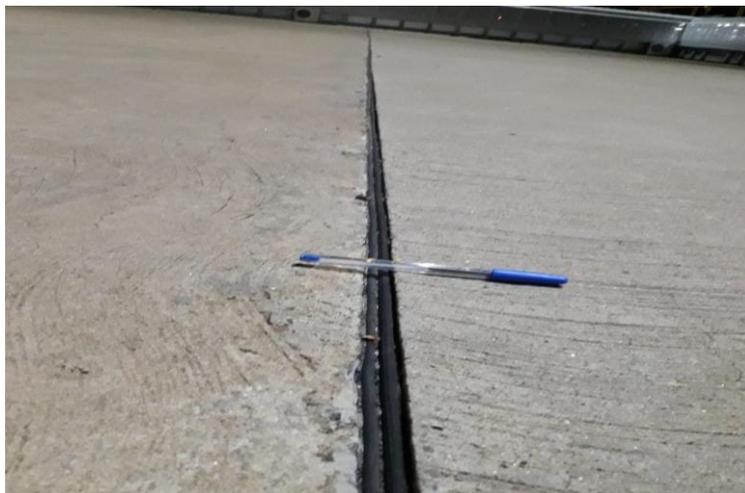
Figura 13 - Desnível de placas.

Conforme o gráfico da Figura 11 o levantamento das placas de concreto atingiu 132 placas causando desconforto no tráfego, e contribuindo para o afastamento das juntas de dilatação de acordo a Figura 13.

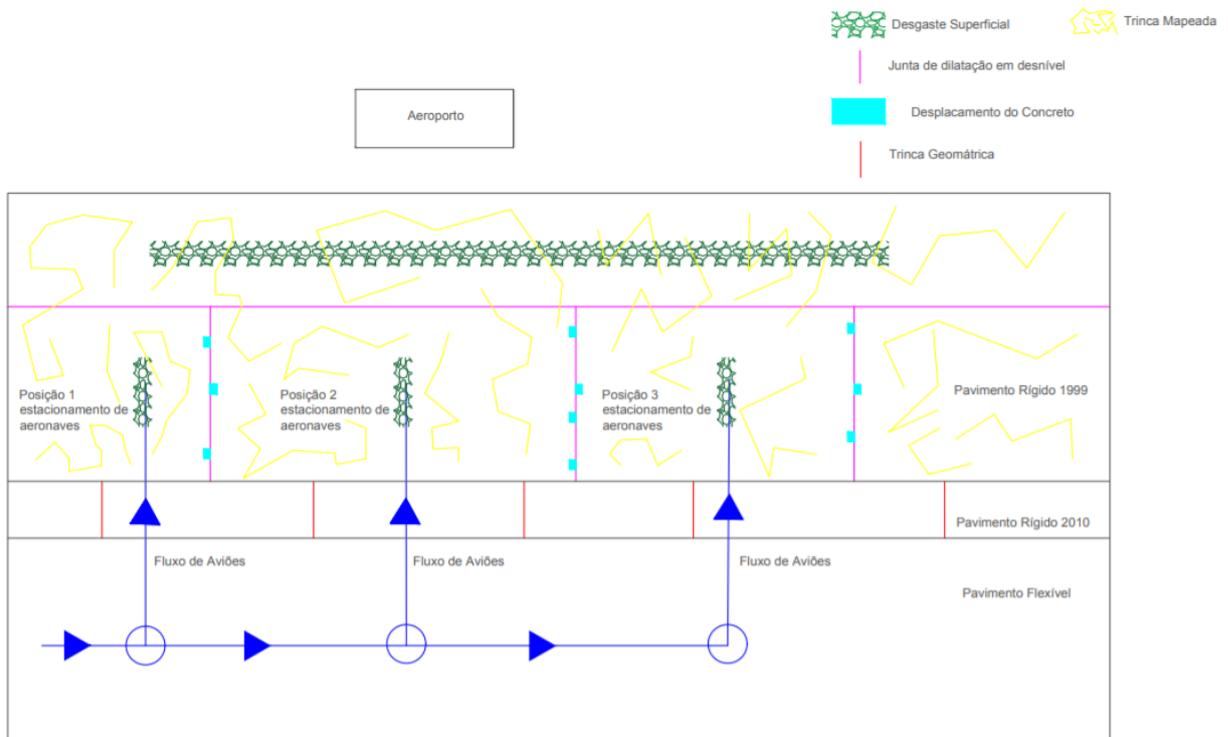
Figura 14 - Esboço das anomalias no pavimento.

As anomalias encontradas no pavimento se apresentaram de diversas formas de acordo o gráfico da Figura 11. E conforme a Figura 14 apresenta um esboço dos locais do pavimento no qual foram afetados por tais manifestações patológicas.

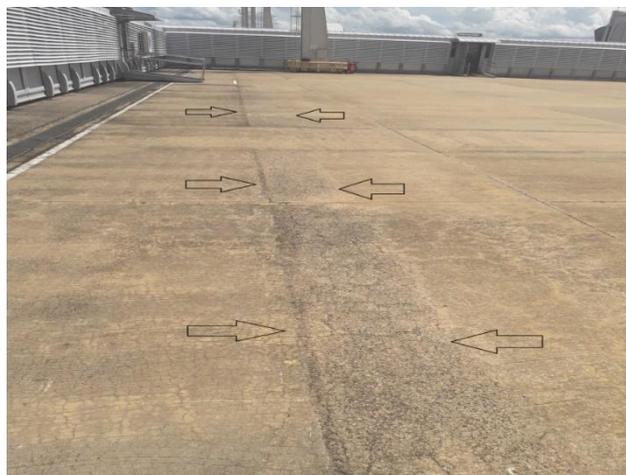
Figura 15 - Desgaste superficial pavimento rígido.

O desgaste superficial identificado é de origem física e o seu mecanismo também é físico, onde o processo de deterioração se deu pelo mecanismo de abrasão. Esta manifestação patológica atingiu 11% das placas de concreto conforme o gráfico da Figura 11.

Esta anomalia atingiu as placas em uma linha de placas contínuas, como evidenciado na Figura 15.

A principal causa pelo qual se deu o desgaste foi devido ao alto fluxo de veículos nessas placas especifica. Conforme o projeto original de utilização do pavimento os tratores em que fazem o *push back* das aeronaves trafegavam nesta área.

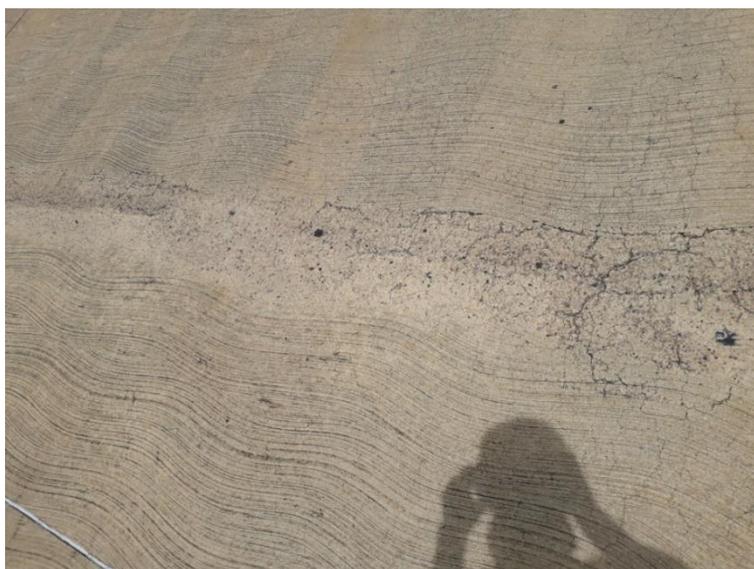
Figura 16 - Desgaste superficial pavimento de concreto.

Não foram realizadas manutenções corretivas nessas placas conforme a Figura 16 provavelmente por não haver mais o fluxo de veículos e pessoas nessas áreas, contudo não há progressão do desgaste devido a não utilização desta área.

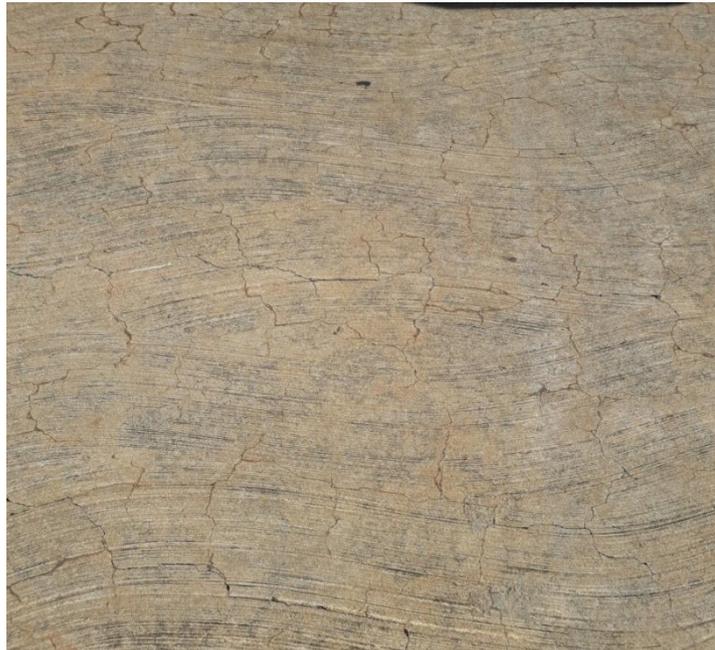
Figura 17 - Fissuras mapeadas no pavimento de concreto.

De acordo com os sintomas apresentados pelo pavimento de concreto conforme Figura 17, Figura 18 e com os relatórios trimestrais de anomalias no pavimento, elaborado pelo setor de engenharia da INFRAERO foi possível identificar que a manifestação patológica que mais causou danos no pavimento, foi à reação álcalis agregado.

A manifestação é de origem química, e o seu mecanismo também é químico e através da análise petrográfica macroscópica utilizando o Diagrama de Sterckesen na brita utilizada como agregado para o pavimento de concreto identificou-se: 40% dos minerais desta é Quartzo, 32% é Álcali-feldspato, 10% Plagioclásio e 18% Feldspato. De acordo com as características apresentadas pela brita através desse ensaio pode se pressupor que a reação álcalis agregado é do tipo álcali silicato devido à grande quantidade de Quartzo.

Através das entrevistas realizadas com o pessoal da manutenção foi identificado que algumas placas não possuem a impermeabilização do concreto com o solo, não havendo a presença de lona, permitindo a umidade no concreto para o desenvolvimento da RAA.

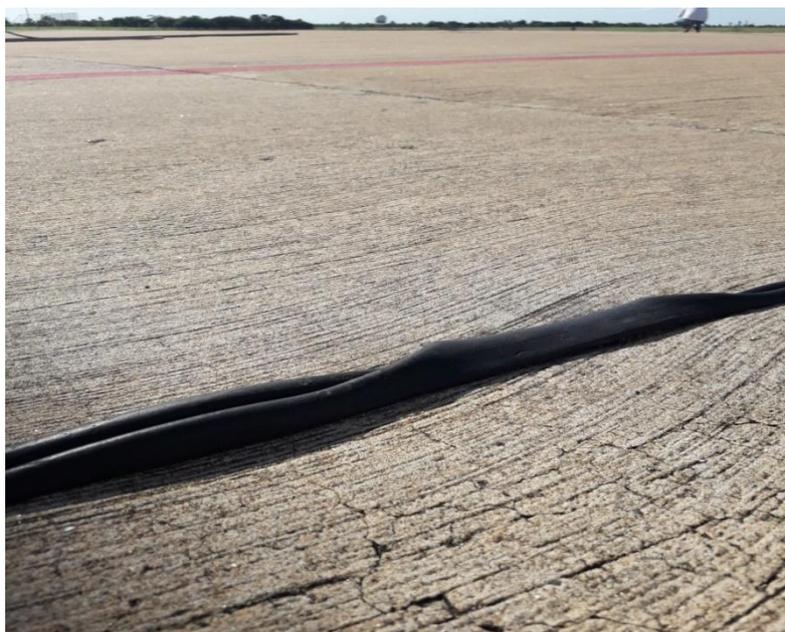
Figura 19 - Expansão do concreto expulsando material de impermeabilização

Com a umidade constante no concreto ocorreu a RAA expandindo o concreto, ao passo que ocorre até os dias atuais expulsando o material plástico colocado na junta de dilatação conforme Figura 18. De acordo com o relatório de execução do serviço de impermeabilização das juntas para que este material fosse colocado foi feito abertura de 10 cm entre as placas de concreto.

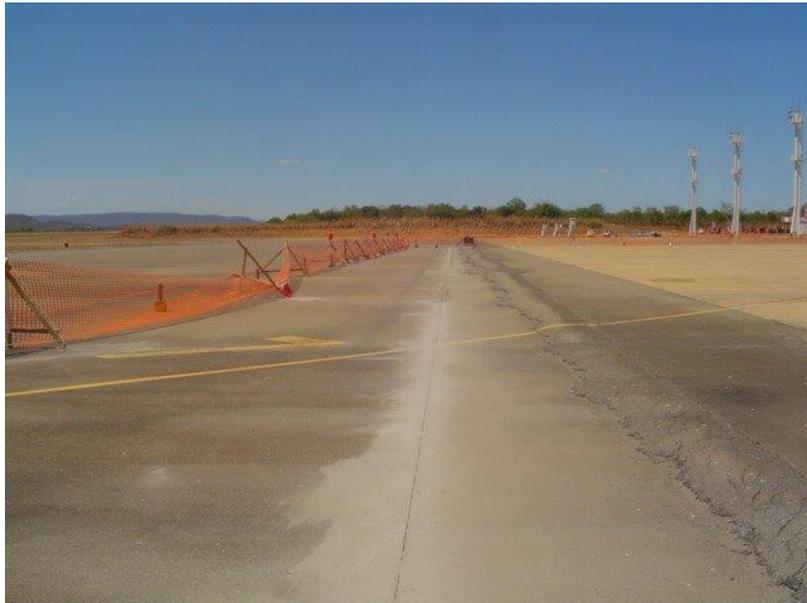
Figura 20 - Lombada formada no Pavimento de concreto.

A expansão do concreto no ano de 2009 atingiu o pavimento flexível ocasionando a formação de uma lombada conforme a apresentado na Figura 20. A solução adotada para recuperar esta área foi a de reconstrução do pavimento com uma distância entre o pavimento rígido e flexível como forma de prevenção devido a continuidade da expansão das placas de concreto.

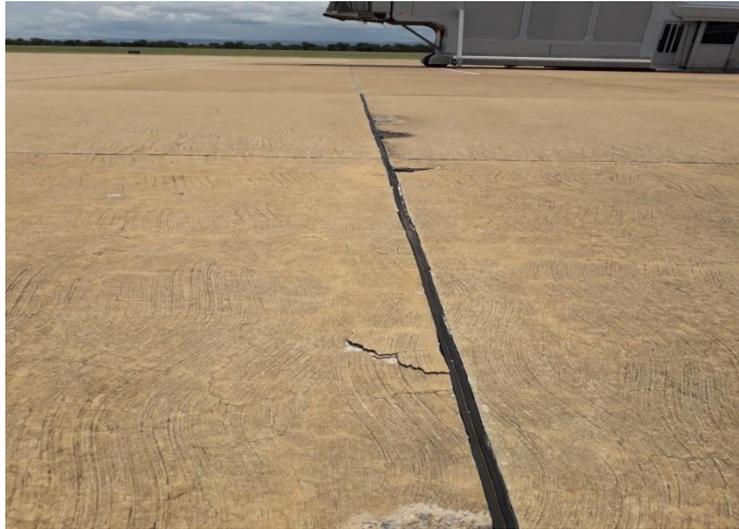
Figura 21 - Desplacamento do concreto.

Devido a expansão também foram tomadas algumas medidas de manutenção para minimizar os impactos, pois foi realizado cortes de 10 cm entre algumas placas e colocado uma junta jenne nas juntas de dilatação, porém 9 anos após serem colocadas alguns locais essa junta já foi expulsa de dentro da placa, conforme Figura 21. E em decorrência desse fenômeno de expansão também ocorre quebra do concreto nas extremidades e formação de buracos nas juntas de dilatação devido a compressão entre as placas conforme a Figura 21 e Figura 22.

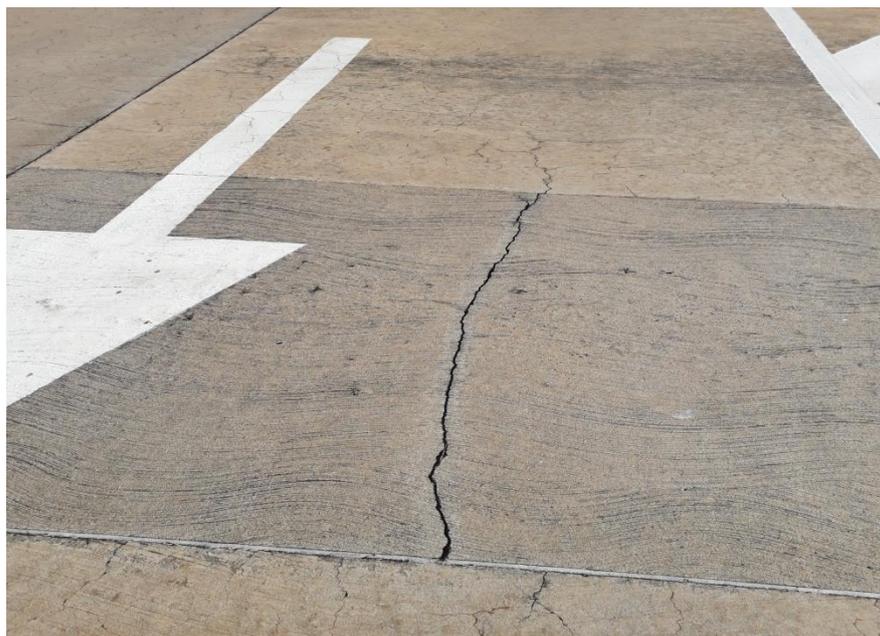
Figura 23 - Trincas da RAA com as maiores espessuras.

De acordo com as entrevistas as trincas são ativas, elas continuam aumentando conforme o passar do tempo. Algumas placas foram mais afetadas e com trincas de maiores espessuras chegando até 12 mm conforme a Figura 23, e com maiores desnível nas placas chegando até 19 mm conforme Figura 24.

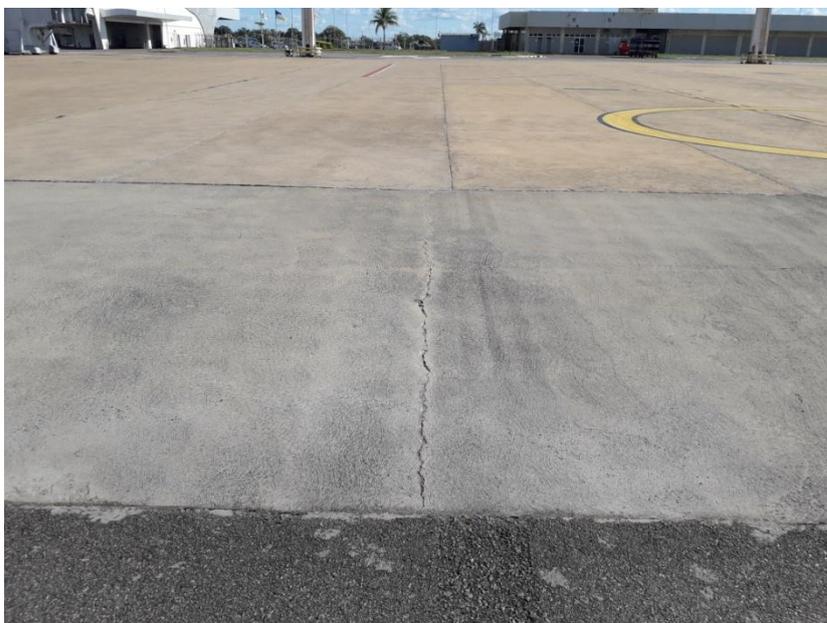
Figura 25 - Trinca geométrica em decorrência da retração térmica.

As trincas em decorrência da retração térmica atingiram o pavimento de concreto que foi construído no ano de 2010. Essas trincas de retração ocorreram principalmente devido as características climáticas da região em que está localizado o aeroporto de Palmas, por ser um

ambiente em que ocorre altas temperaturas durante o dia e diminui a temperatura durante a noite por estar próximo ao lago implicando na expansão e compressão do concreto devido a variação de temperatura provocando trincas geométricas conforme Figura 25.

De acordo com o projeto de revitalização do pavimento de concreto no ano de 2010 o pavimento foi dimensionado para as placas terem uma dimensão de 6,00 x 4,00 m. Porém conforme identificado na inspeção visual as placas foram executadas com a dimensão de 14,00 m x 4,00 m ocorrendo um erro na execução. Portanto devido ao grande vão entre as placas ocorreu as fissuras geométricas aproximadamente onde deveria ser colocado a junta de dilatação.

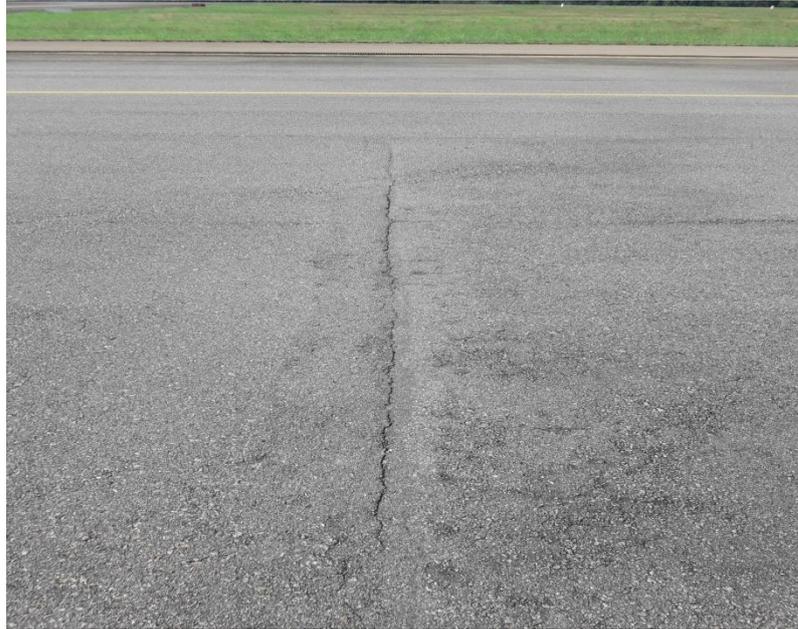
Figura 26 - Trinca pavimento Flexível.

Conforme apresentado na Figura 10, onde o pavimento flexível foi classificado através do método PCI como “Bom” não há manifestações patológicas com alta severidade. Foi identificado neste pavimento trincas conforme a Figura 26 com baixa severidade e com uma pequena densidade da área afetada.

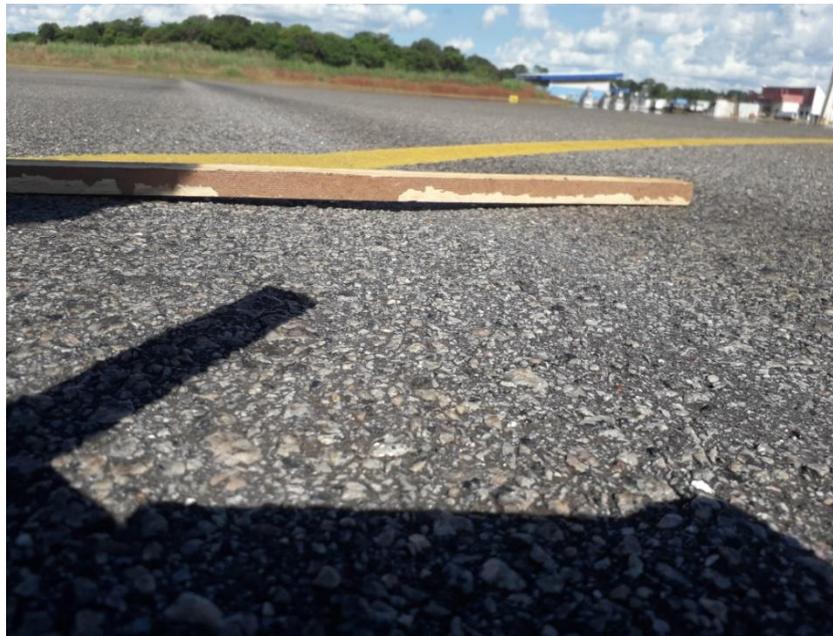
Figura 27 - Afundamento no pavimento flexível.

Também foi identificado afundamentos localizados de acordo com a Figura 27 com baixo teor de severidade de acordo com a classificação PCI, no qual a maior profundidade encontrada foi de 9 mm e no qual não implica na segurança de utilização do pavimento devido ter ocorrido uma readequação de projeto e essa área na ser utilizada com frequência.

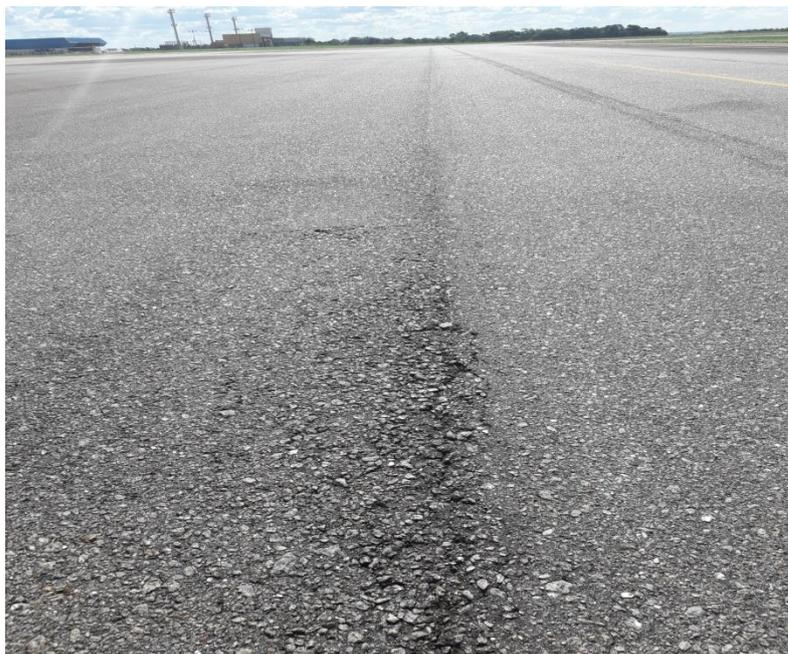
Figura 28 - Desgaste superficial no pavimento flexível.

E a manifestação patológica com maior teor de agravamento no pavimento foi o desgaste superficial conforme Figura 28, devido o tempo de utilização do pavimento e as rotas das aeronaves serem em locais específicos.
