**“DIAGNÓSTICO DAS CONDIÇÕES FÍSICAS DO SISTEMA DE
TRANSPORTE COLETIVO DE PALMAS-TO.”**

Monografia apresentada como requisito parcial da disciplina de Trabalho de Conclusão de Curso II (TCC II) do curso de Engenharia Civil, orientada e assistida pela Prof.^a Elaine Maria da Silva Basso Chiesa.

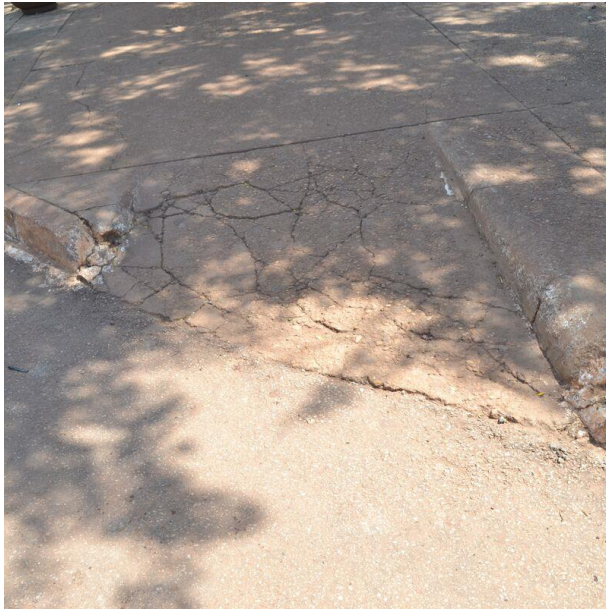
Nas figuras 21 e 22 respectivamente observa-se que falta realizar manutenção nas rampas e calçadas que dão acesso a estação Apinajé em Palmas -TO. O piso tátil de alerta que deve ser cromodiferenciado e utilizado para sinalizar situações que envolvem risco de segurança, como embarque e desembarque são inexistentes. O Piso de Alerta deve ser contrastante com o piso adjacente, o qual não foi possível observar devido a inexistência na estação Apinajé.

Figura 21 - Rampas de acesso da Estação Apinajé

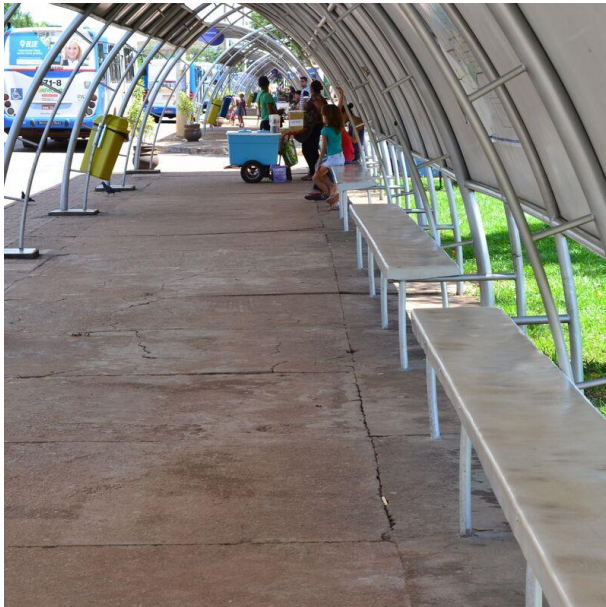
Figura 22 – Calçadas e assentos da Estação Apinajé

Ao lado dos assentos fixos em rotas acessíveis deve ser garantido um M. R. (Módulo de Referência), sem interferir com a faixa livre de circulação, e que pelo menos sejam adaptáveis para acessibilidade. No caso, da estação Apinajé ela encontra-se em conformidade com a norma, conforme Figura 22.

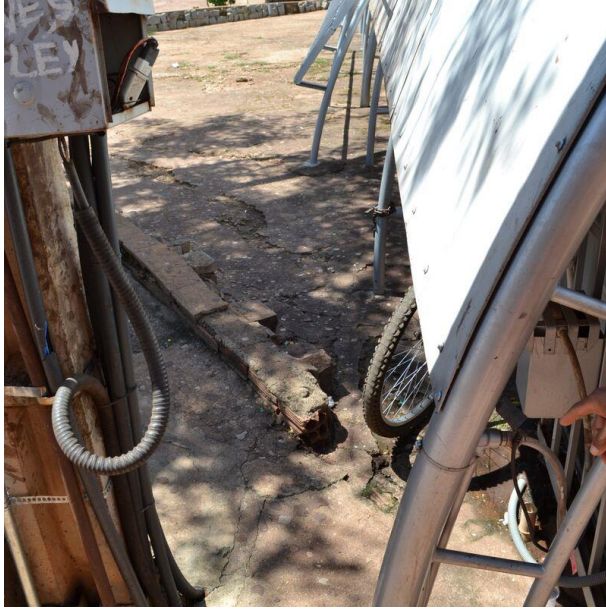
A estação Apinajé é a única Estação que possui bebedouro, no entanto, o suporte está enferrujado e com gambiarras na fiação elétrica, que liga o poste de energia ao referido bebedouro, localizado atrás da estação. O orelhão existente na Estação Apinajé não possui acessibilidade. Conforme se observa nas Figuras 26, 27 e 28.

Figura 26 - Quadro de força e Bebedouro

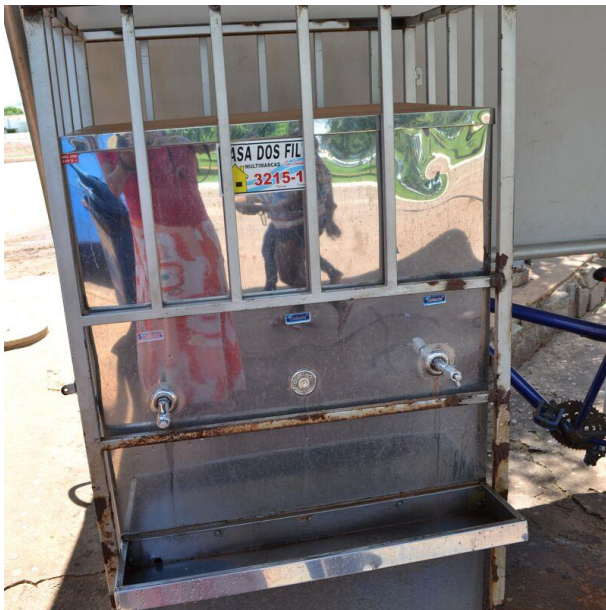
Figura 27 - Bebedouro

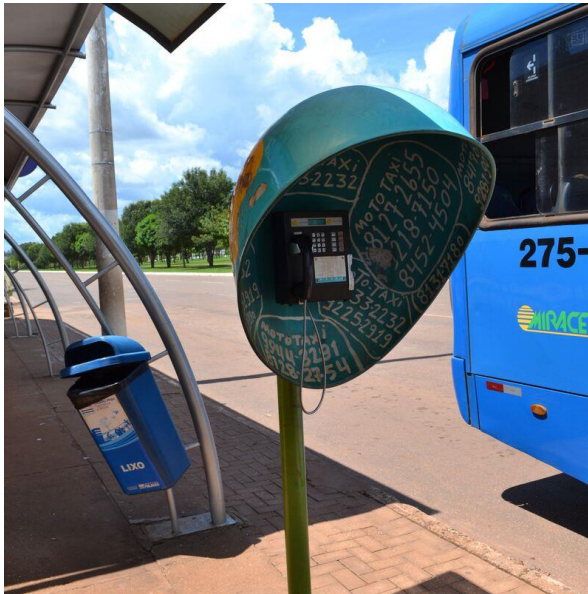
Figura 28 - Orelhão e lixeira sem piso tátil

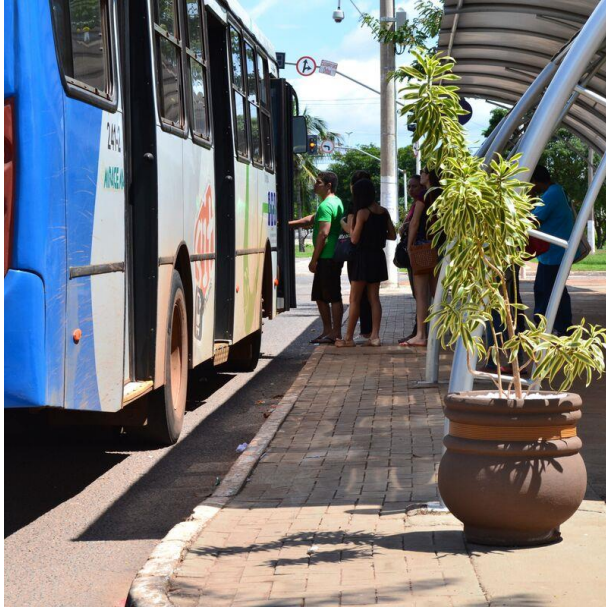
Na figura 31, observa-se que o embarque e o desembarque de usuários não é em nível e existe um desnível muito extenso, pois o ônibus fica longe da calçada e muito alto.

Figura 31 - Embarque e Desembarque na Estação Apinajé, Palmas-TO

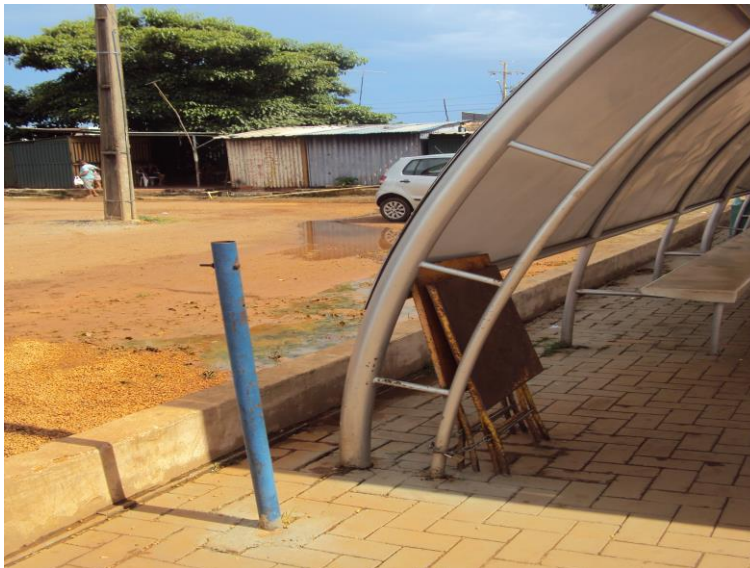
Figura 62 - Vista do esgoto a céu aberto

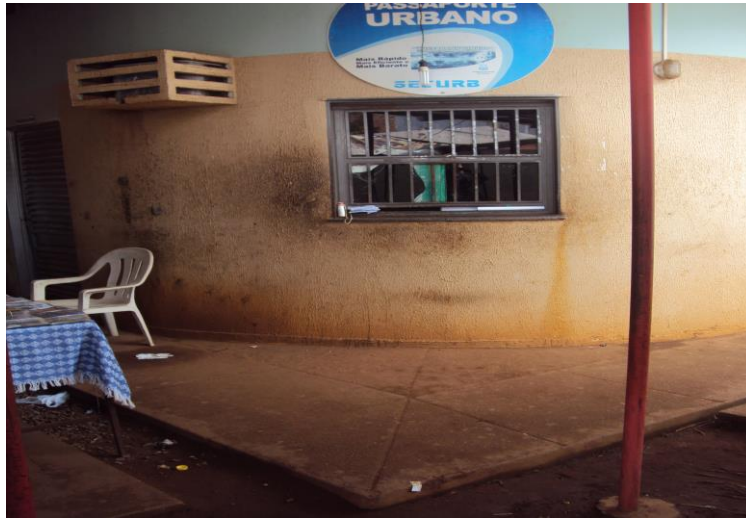
Com estrutura física precária para os usuários e até mesmo para os trabalhadores do transporte urbano, não há segurança, vias exclusivas para os ônibus, sinalização visual, telefone público (orelhão), bebedouro, o balcão de venda de bilhetes fica dentro da arca sem acesso nenhum para deficientes físicos ou visuais. Podemos perceber ainda a falta de manutenção pela própria sujeira existente, conforme Figura 63.

Figura 63 - Vista da parte frontal da venda de bilhetes / passaporte urbano

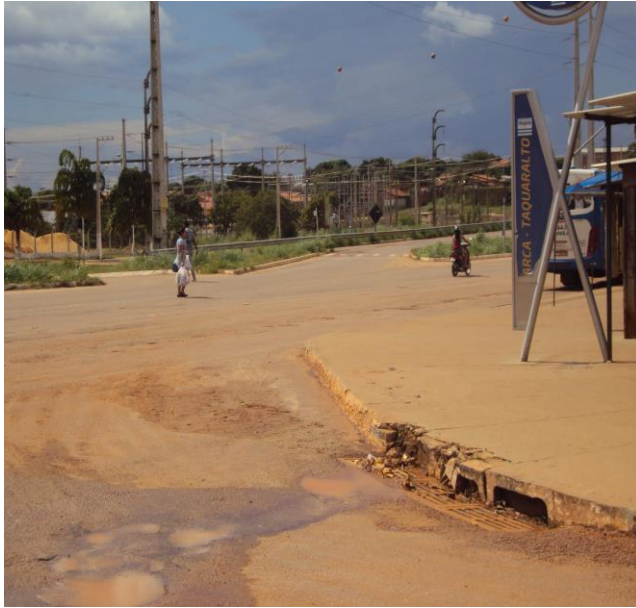
O acesso a Estação é deficiente, os pedestres atravessam à marginal leste e oeste, bem como a TO 050 disputando espaço com os automóveis e com os próprios ônibus, sem o mínimo de segurança, podendo ocasionar acidentes de trânsito, conforme Figuras 65 e 66.

Figura 65 - Vista da Rodovia TO 050 com travessia de pedestre fora da faixa

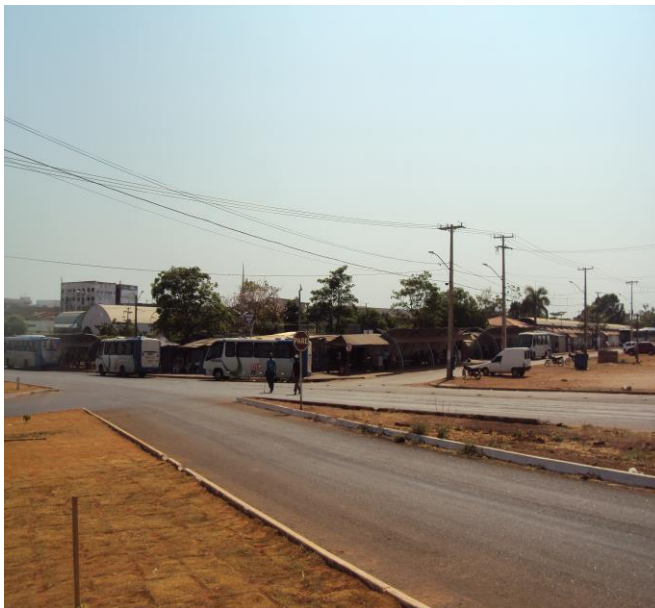
Figura 66 - Vista da Rodovia TO 050 com travessia de pedestre fora da faixa

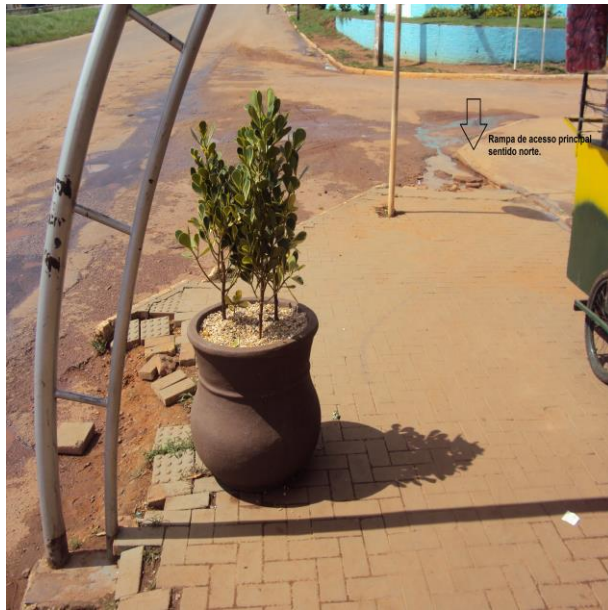
Figura 67 - Piso tátil sem conservação

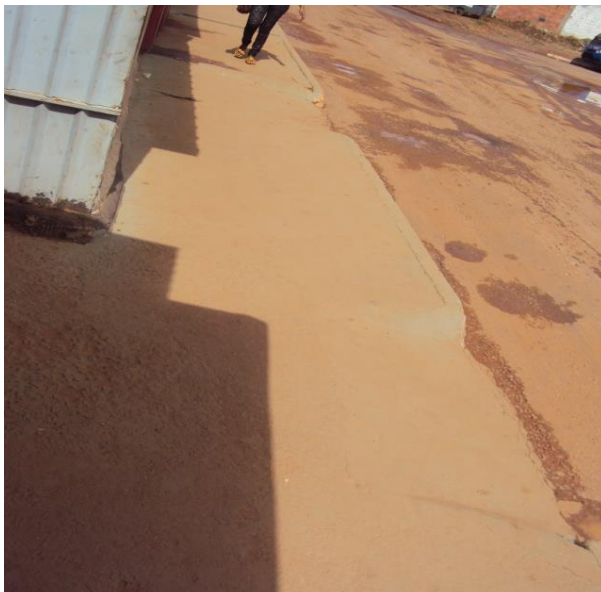
Figura 71 - Calçadas desnivelada na Estação Javaé

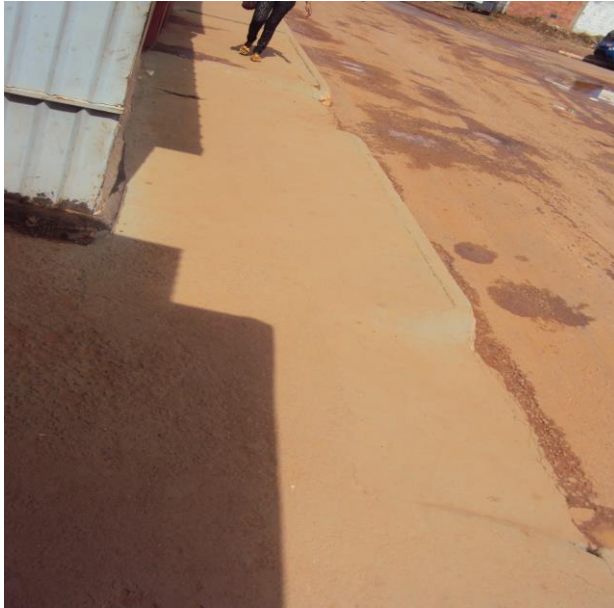
Figura 72 - Calçadas desnivelada na Estação Javaé

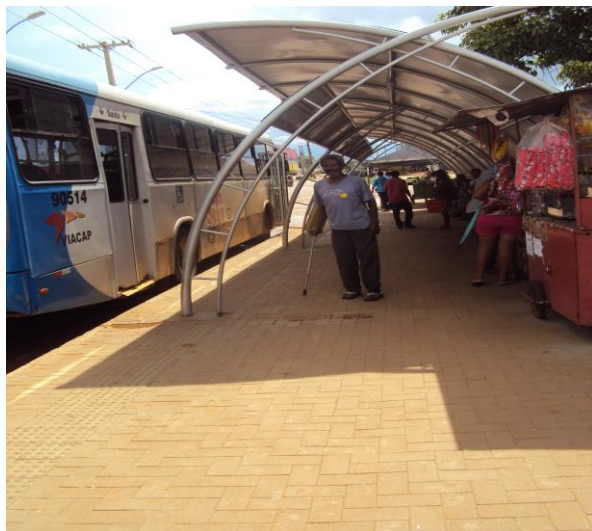
Figura 73 - Calçadas com espaços compartilhados entre ambulantes e pedestres na Estação Javaé

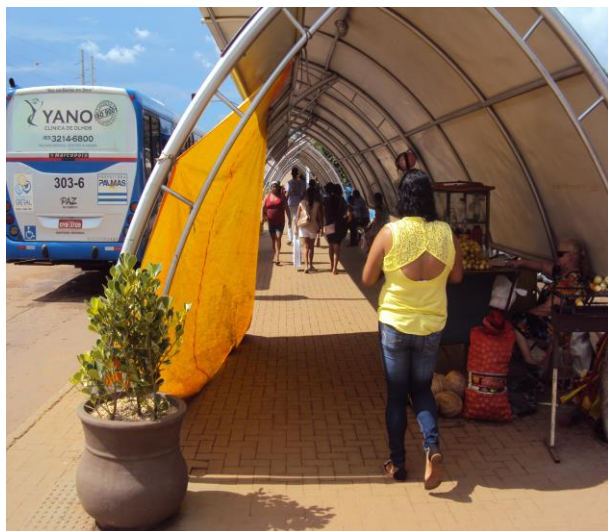
Figura 74 - Calçadas com espaços compartilhados entre ambulantes e pedestres na Estação Javaé

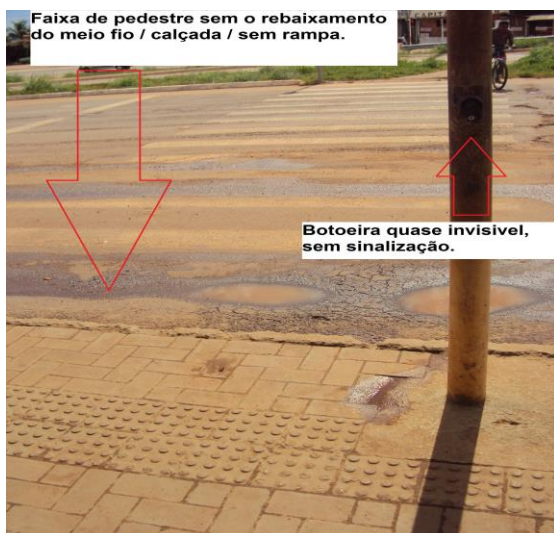
Figura 82 - Faixa de pedestres e boteeira sem manutenção

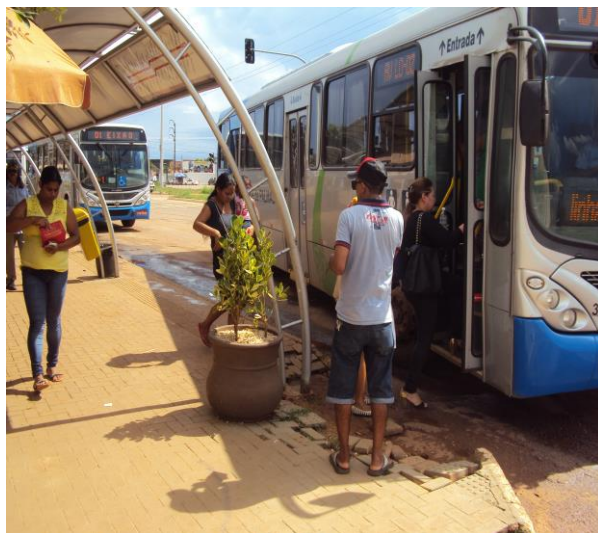
Figura 83 - Dificuldade na acessibilidade na tomada do ônibus na Estação Javaé
