**MANIFESTAÇÕES PATOLÓGICAS E ACESSIBILIDADE: ESTUDO DE CASO DO
CEULP/ULBRA BLOCOS 2, 3 E 4.**

Projeto apresentado como requisito parcial da disciplina Trabalho de Conclusão de Curso II (TCC) do curso de Engenharia Civil, orientado pelo Professor Especialista Fernando Moreno Suarte Junior.

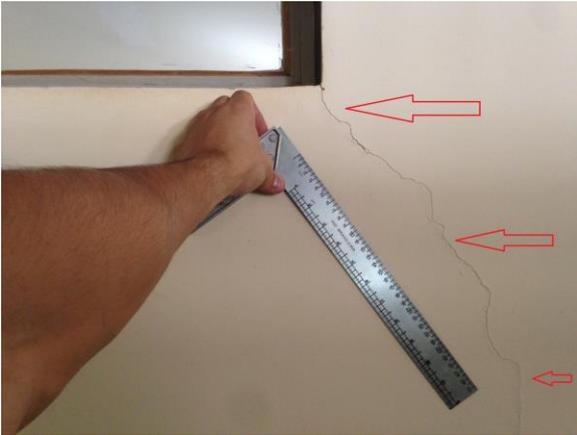
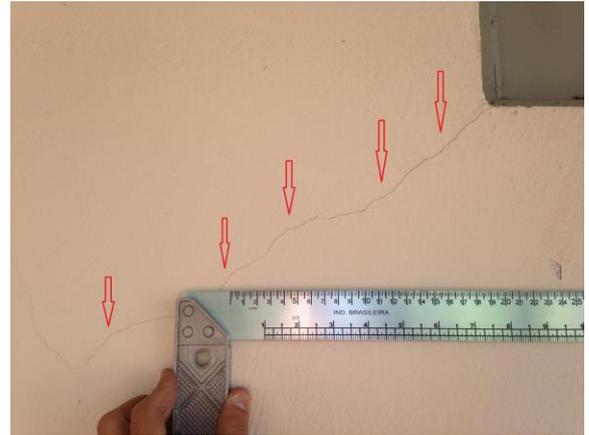
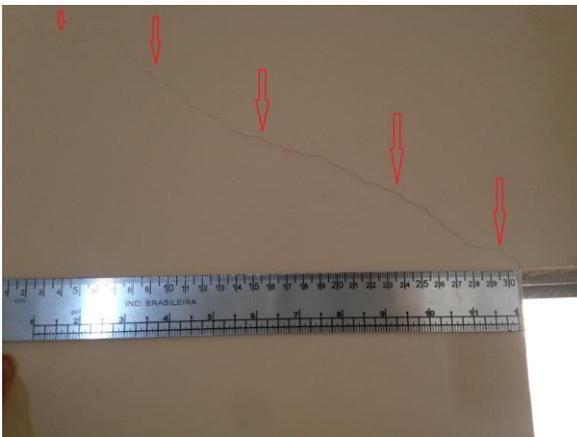
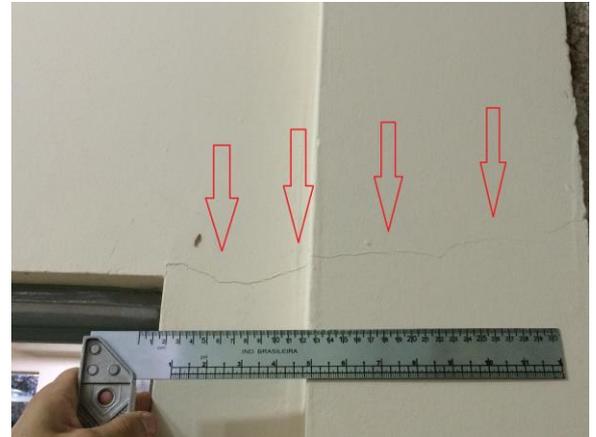
Figuras 28: fissuração real em torno de aberturas em paredes coletas *in loco*

Figura 28A – Bloco 2

Figura 28B – Bloco 3

Figura 28C – Bloco 4

Figura 28D – Bloco 4

Possível solução/Reparo: Método de reparo para fissuras passivas/inativas;

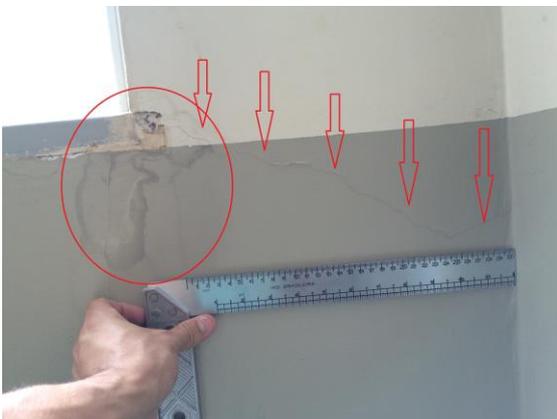
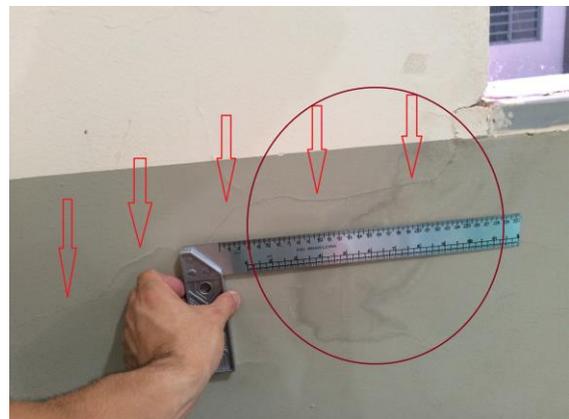
Figuras 29: fissuração real em torno de aberturas em paredes com manchas de infiltração coletas *in loco*

Figura 29A – Bloco 2

Figura 29B – Bloco 3

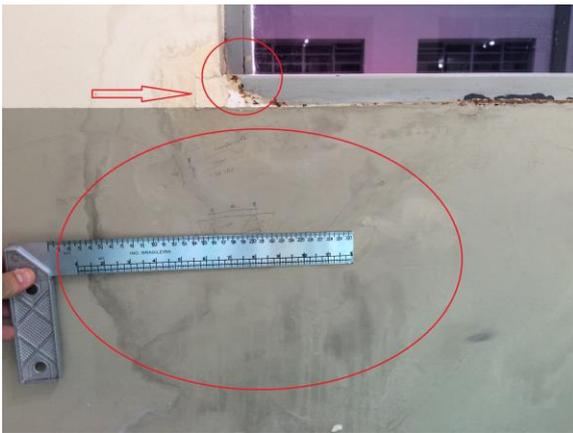
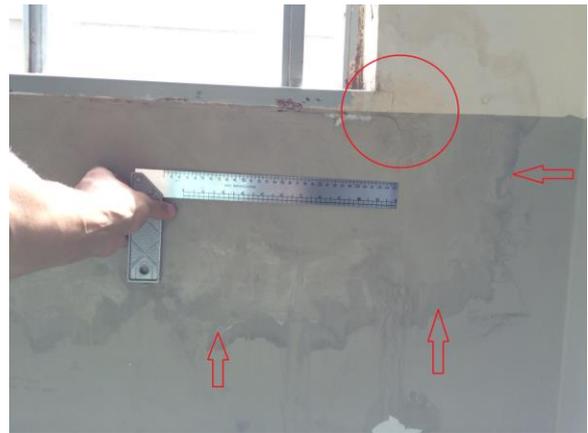
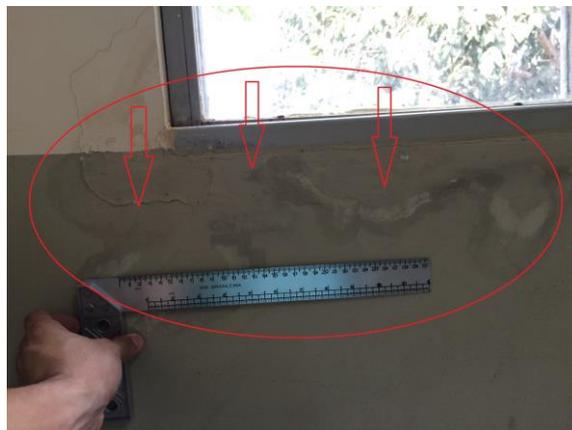
Figura 31: Mancha de Umidade na região próxima ao peitoril coletadas *in loco*.

Conforme a imagem referenciada abaixo (figura 30), podemos notar a presença de umidade sobre o peitoril da janela em questão, isto se deve a diversos fatores.

Figura 31A – Bloco 2

Figura 31B – Bloco 3

Figura 31B – Bloco 4

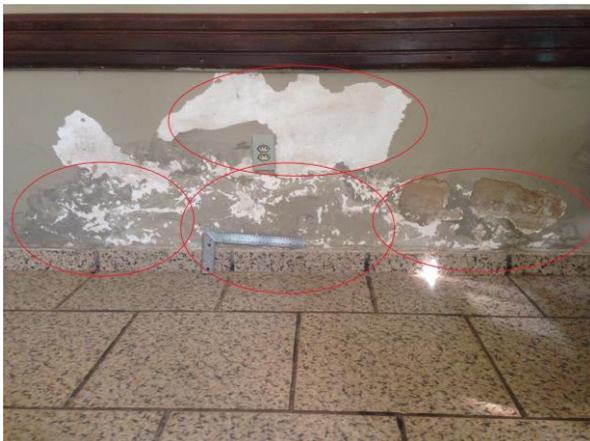
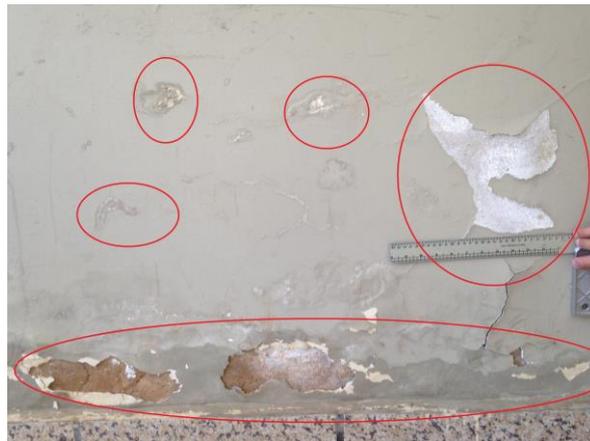
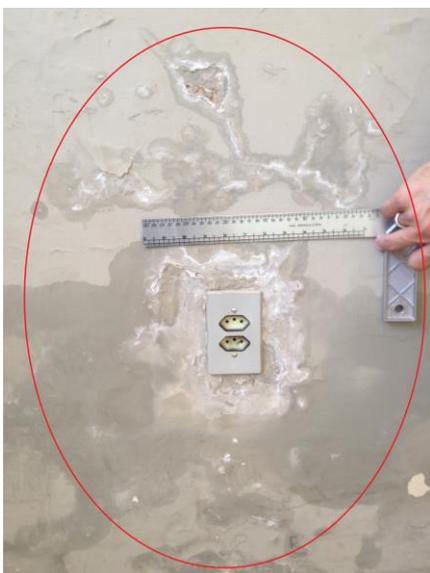
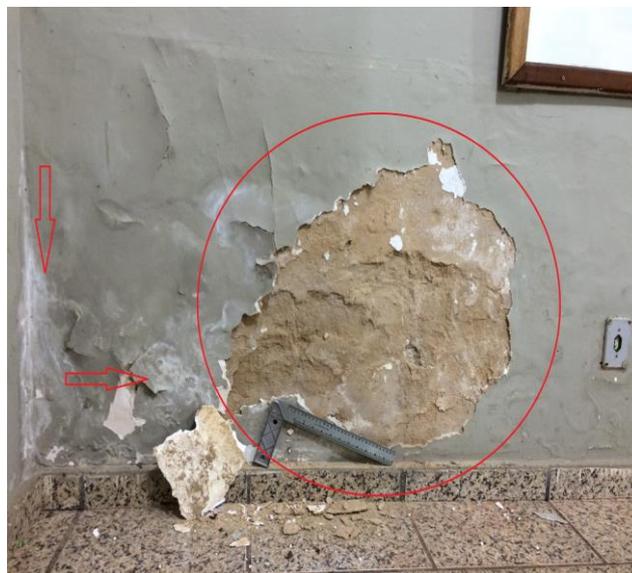
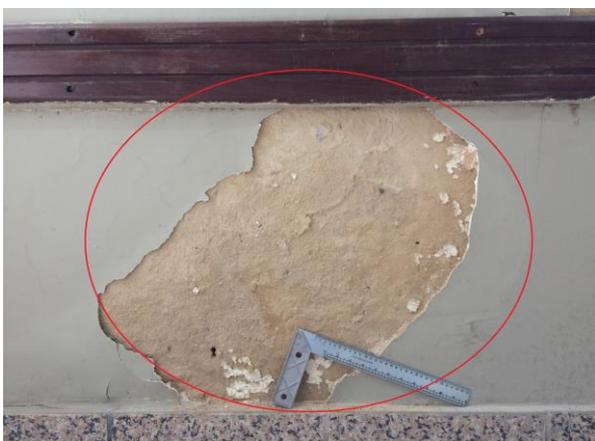
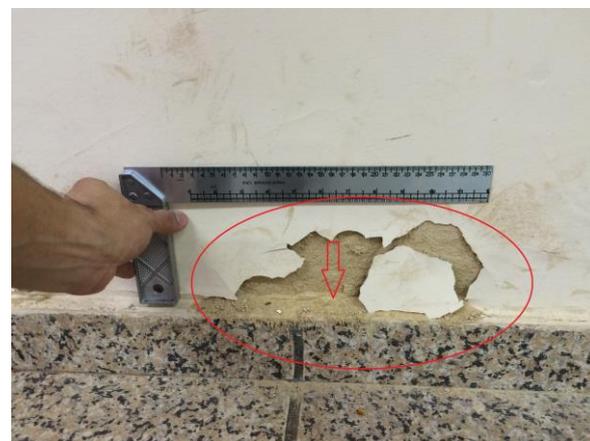
Figura 33: Manifestações Patológicas por Umidade Ascendente do Solo coletadas *in loco*.

Utilizando a imagem da figura 32 apresentada anteriormente para um comparativo, podemos notar semelhanças com casos coletados *in loco*, expostos pelas figuras 33A, 33B, 33C, 33D, 33E e 33F, onde nota-se uma umidade constante, possivelmente proveniente das vigas baldrame. Assim temos:

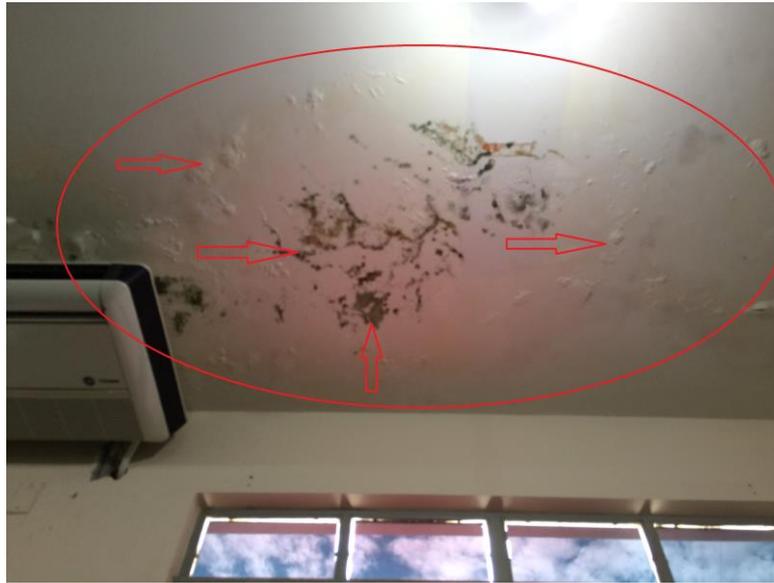
Figura 35: Mofo/bolor coletada *in loco*

Realizando um comparativo da figura 35 com figura 34 apresentadas anteriormente, pode-se notar semelhanças tais como a concentração de fungos filamentosos formando manchas escuras de tons esverdeados, e ainda, formação de manchas e bolhas por umidade. Desse modo temos:

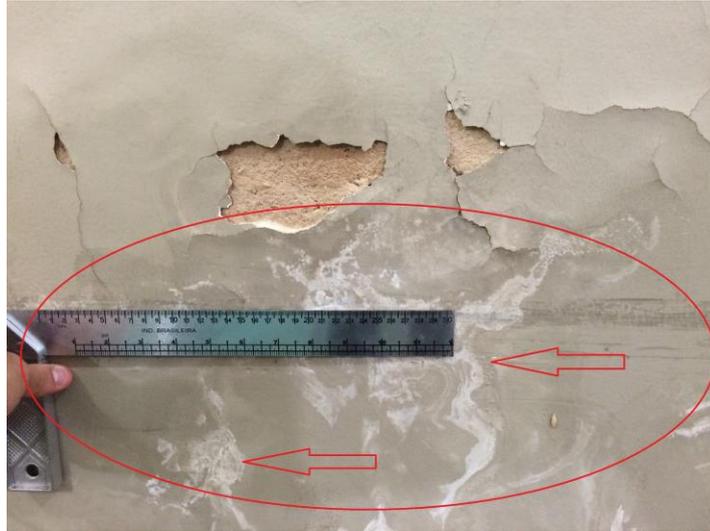
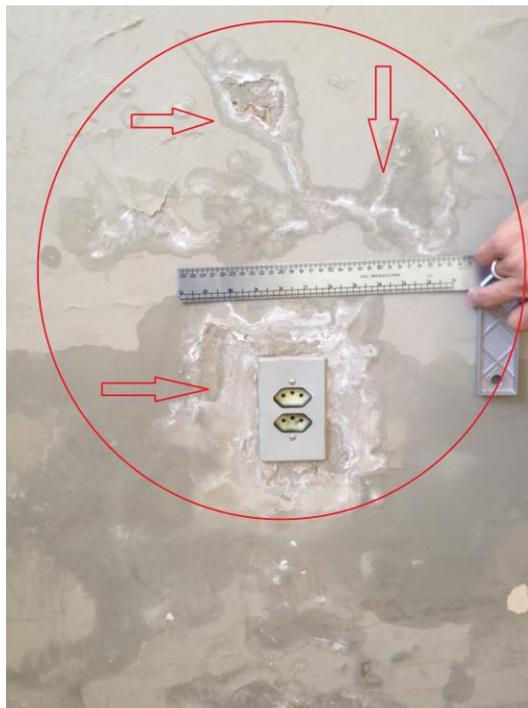
Figura 37: Manifestações Patológicas por Umidade, Eflorescência, coletadas *in loco*.

Figura 37A – Bloco 3

Figura 37B – Bloco 2

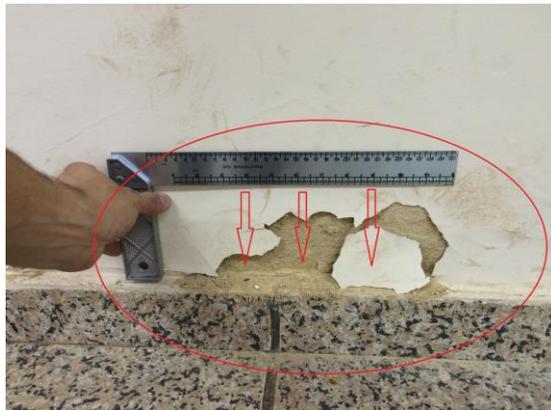
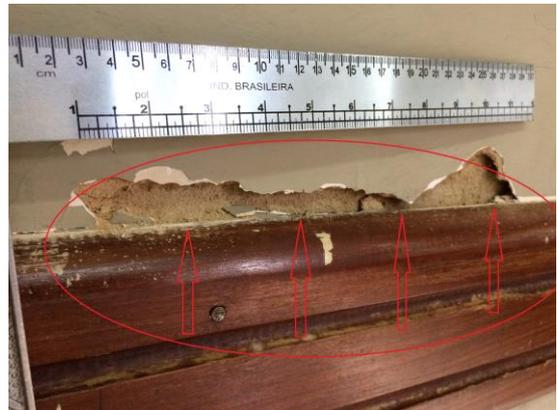
Figura 39: Manifestações Patológicas, Descolamento por Pulverulência, coletadas *in loco*.

Figura 39A – Bloco 3

Figura 39B – Bloco 4

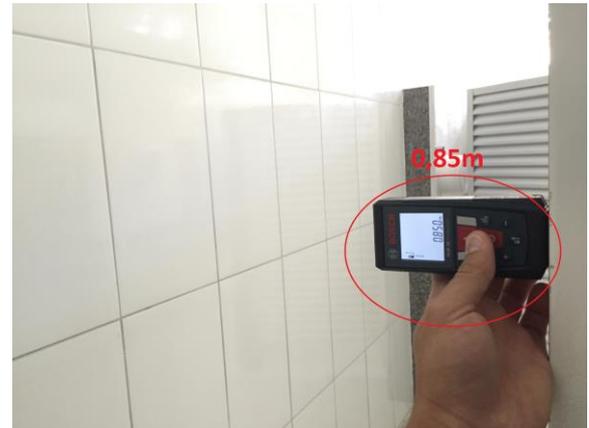
Figura 41B – Bloco 3 - Incorreto < 90cm

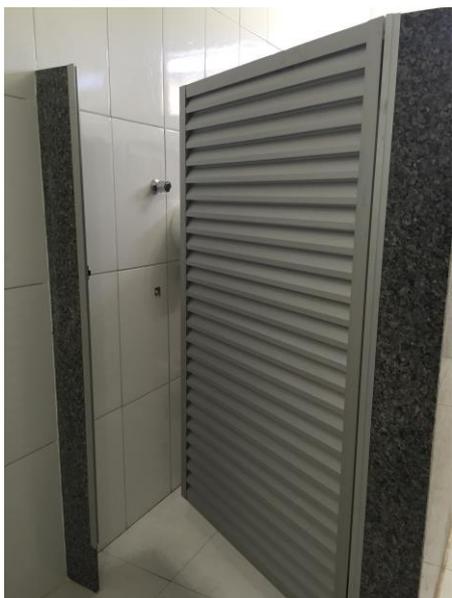
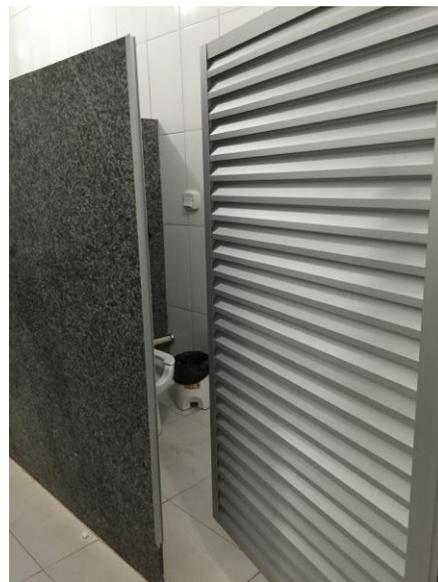
Figura 43A – Bloco 2 - Incorreto

Figura 43B – Bloco 3 - Incorreto

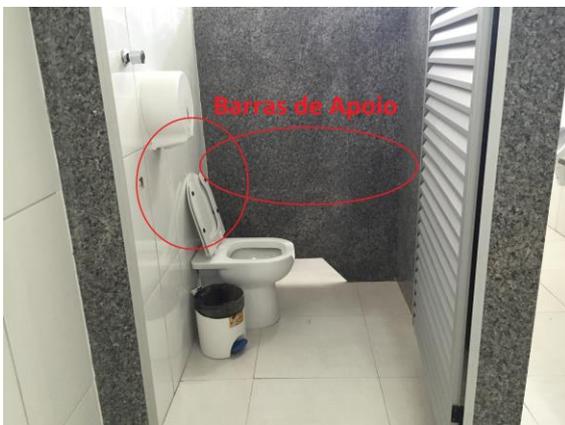
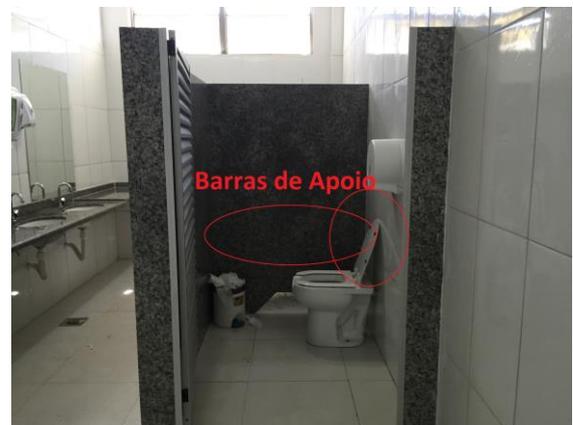
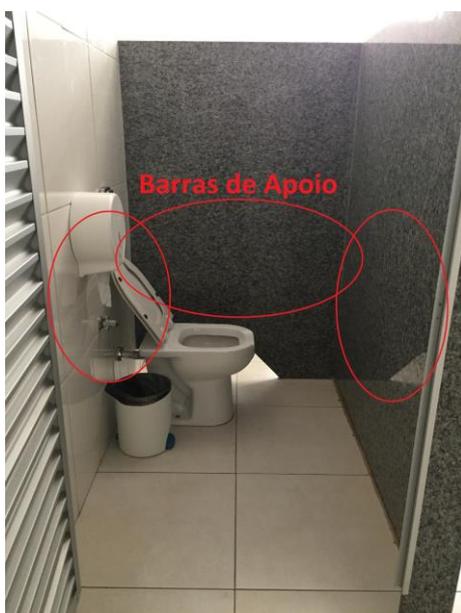
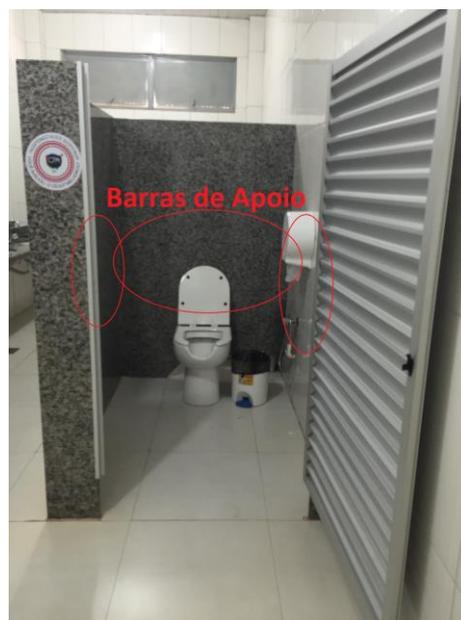
Figura 45A – Bloco 2 - Inexistente

Figura 45B – Bloco 4 - Inexistente

Figura 45C – Bloco 3 – Inexistente

Figura 45D – Bloco 4 - Inexistente

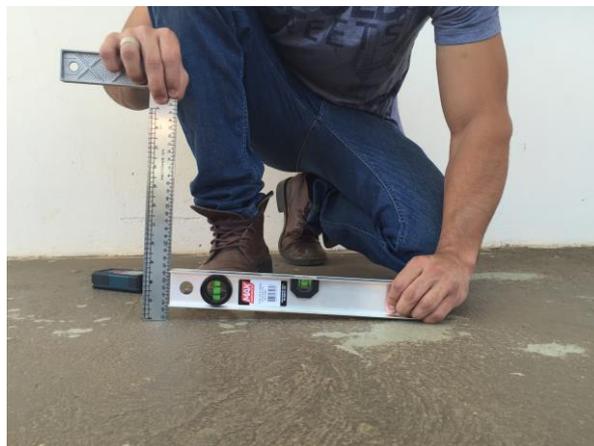
Figura 48: Primeiro Lance de Rampa

- Comprimento da Régua Nível: 35cm
- Desnível Verificado: 1ª-3,0cm, 2ª- 3,1cm e 3ª- 3,1cm
 - Desnível Médio: 3,067cm
- Comprimento da Rampa: 1.257cm

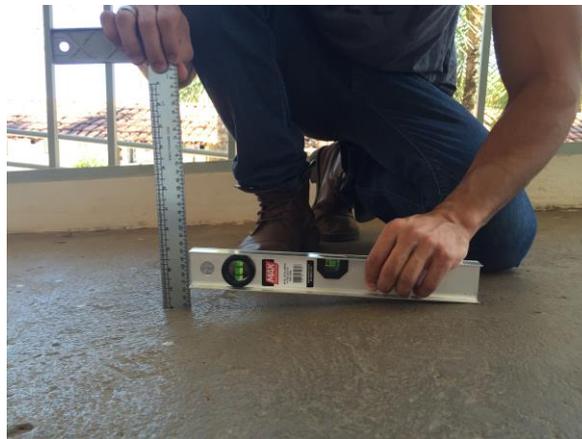
Figura 49: Segundo Lance de Rampa

- Comprimento da Régua Nível: 35cm
- Desnível Verificado: 1ª-2,9cm, 2ª- 3,0cm e 3ª- 3,0cm
 - Desnível Médio: 3,0cm
- Comprimento da Rampa: 1.246cm

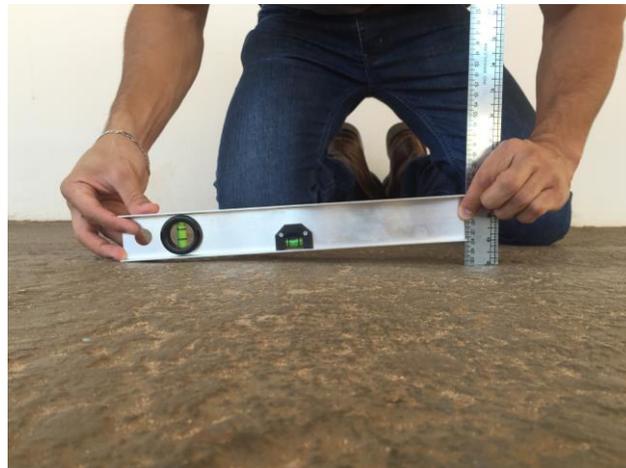
Figura 50: Terceiro Lance de Rampa

- Comprimento da Régua Nível: 35cm
- Desnível Verificado: 1ª-3,0cm, 2ª- 3,0cm e 3ª- 3,0cm
 - Desnível Médio: 3,0cm
- Comprimento da Rampa: 1.216cm

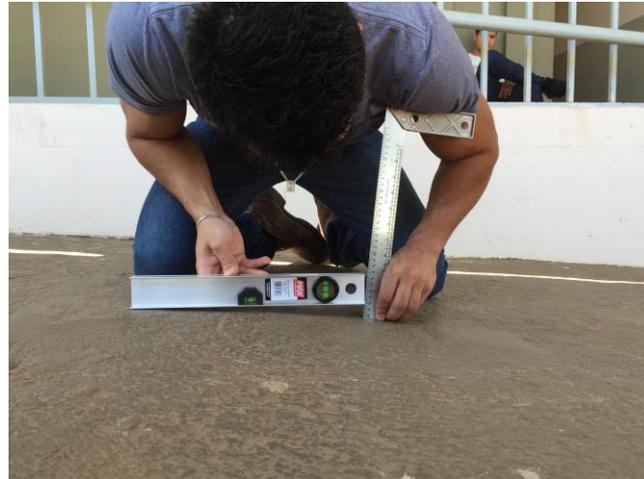
Figura 51: Quarto Lance de Rampa

- Comprimento da Régua Nível: 35cm
- Desnível Verificado: 1ª-3,1cm, 2ª- 3,1cm e 3ª- 3,0cm
 - Desnível Médio: 3,03cm
- Comprimento da Rampa: 1.237cm
