MANIFESTAÇÕES PATOLÓGICAS EM UM EMPREENDIMENTO  
HABITACIONAL DE BAIXA RENDA EXECUTADO EM ALVENARIA  
ESTRUTURAL NO MUNICÍPIO DE PALMAS - TO: Estudo De Caso

Trabalho de Conclusão de curso  
(TCC) II elaborado e apresentado como  
parte dos requisitos para a obtenção do  
título de Bacharel em Engenharia Civil pelo  
Centro Universitário Luterano de Palmas.

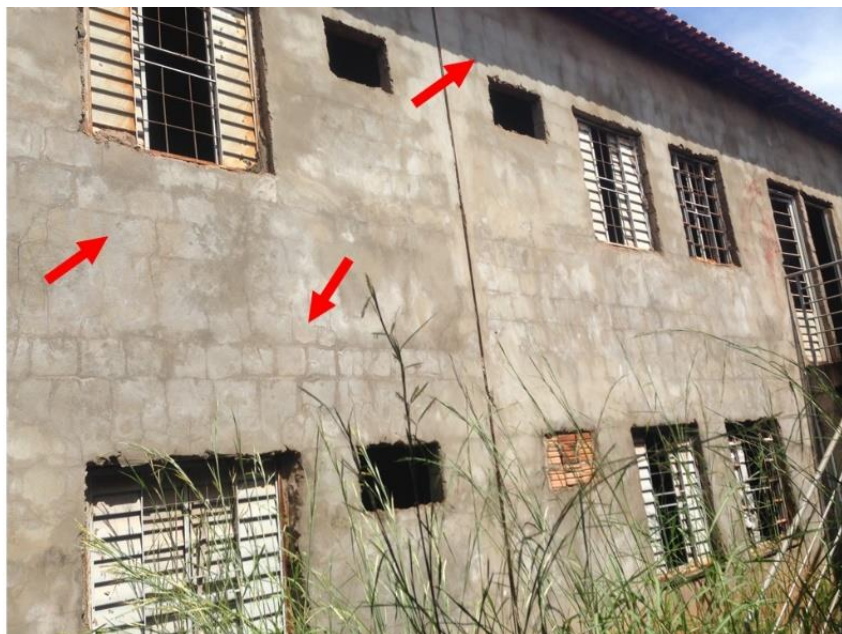
Figura 22 - Fissuras geométricas guiadas pelas juntas de argamassa que unem os blocos de concreto.

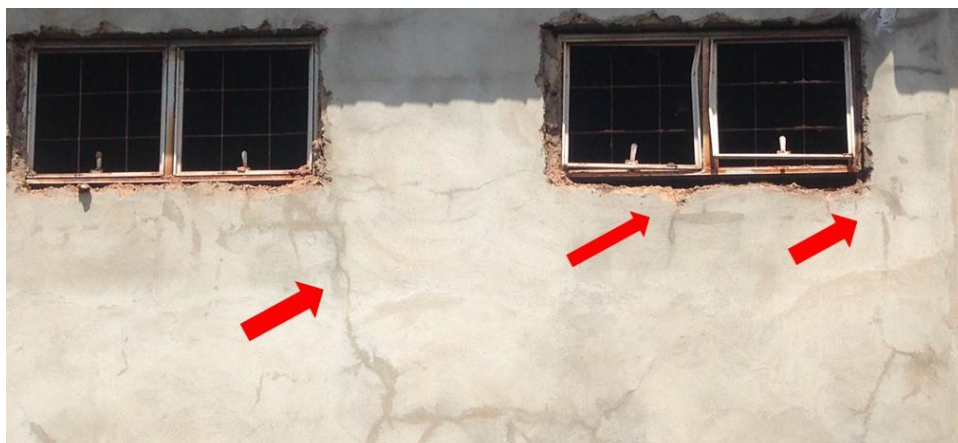
As fissuras inclinadas nos vãos de portas e janelas tem números muito próximos das que foram citadas anteriormente, representando, portanto, 16% do total e se forem somadas com as fissuras inclinadas guiadas pelas juntas de assentamento que representa 11% das fissuras totais podem chegar a 26% do total, a (figura 24 e 25) ilustram como elas se manifestam. As fissuras horizontais guiadas pelas juntas de assentamento por sua vez representam 14% do total, normalmente persistem até as extremidades das paredes e estão em uma altura mediana do respectivo pavimento.

Figura 23 - Fissuras inclinadas nas janelas dos banheiros, indicadas por setas vermelhas para melhor visualização.

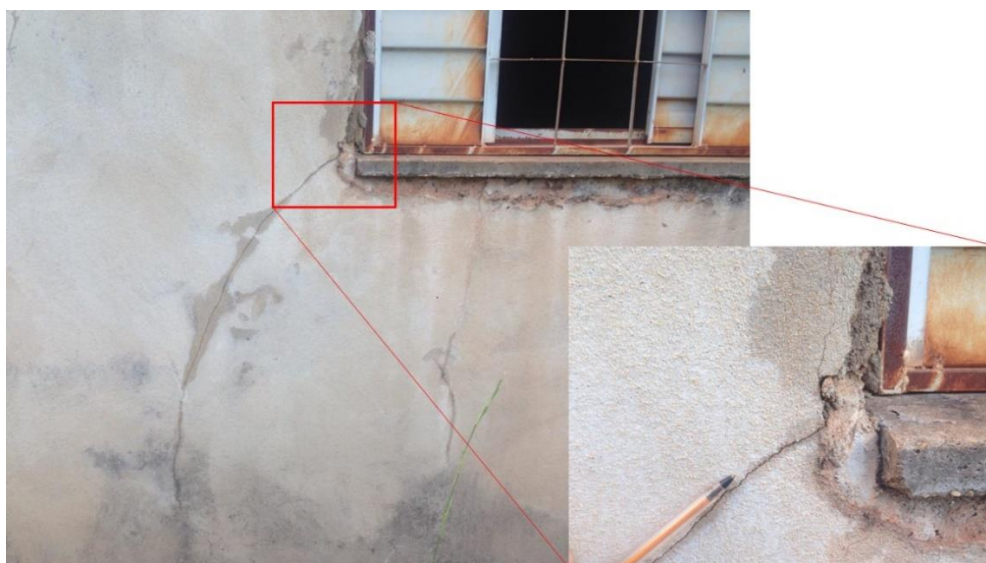
Figura 24 - fissura inclinada no vértice da janela de um apartamento.

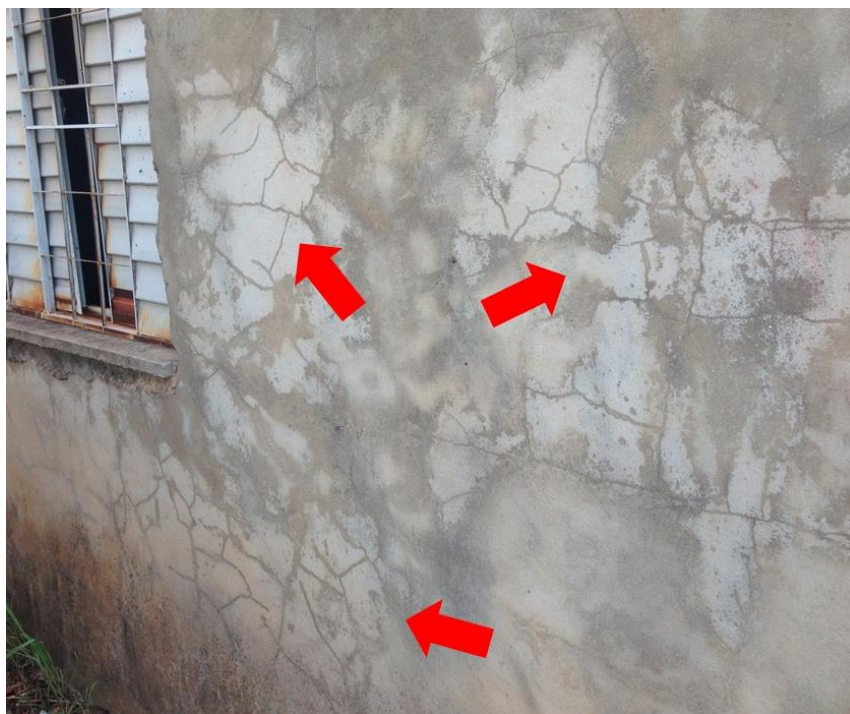
Fissuras mapeadas no revestimento foram encontradas com grande frequência nas fachadas normalmente nas partes extremas das paredes térreas, nos apartamentos não foram detectadas essas manifestações pois as paredes internas como já dito, não se encontram revestidas na sua maior parte, e as que tem revestimento não tiveram esta incidência, as fissuras mapeadas (figura 26) no revestimento representam 9,5 % das fissuras encontradas.

Figura 25 - Fissuras mapeadas nas paredes externas das edificações.

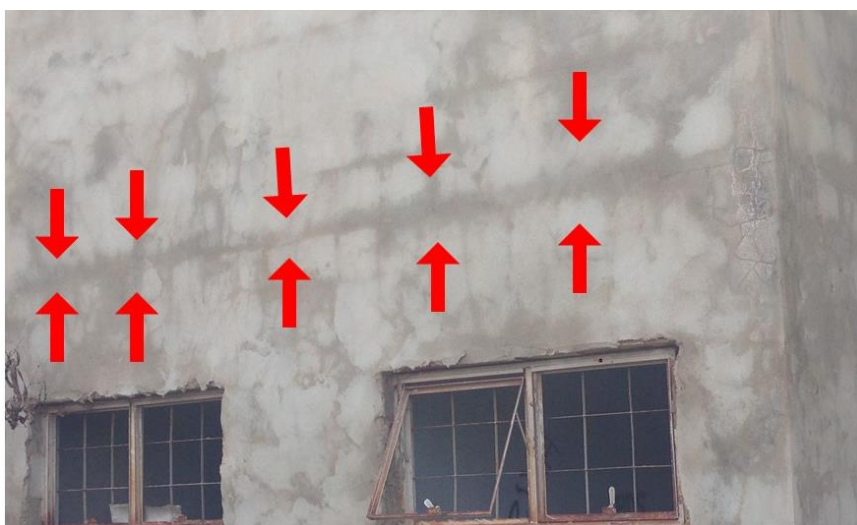
As fissuras horizontais guiadas pela laje (figura 27) representam sozinhas 8% do total que pode representar pouco na quantidade total, mas se analisadas com um pouco de cuidado podemos perceber que estas acontecem em uma faixa relativamente pequena da superfície das paredes de todos os pavimentos, por isso não devemos subestimar-las quando fazemos a quantificação das fissuras, nesse sentido estas manifestações que só podem acontecer em posições definidas e naturalmente incidem ao longo de uma extensão significativa não poderia deixar de ter o destaque devido neste trabalho.

Figura 26 - Fissura horizontal na altura da laje.

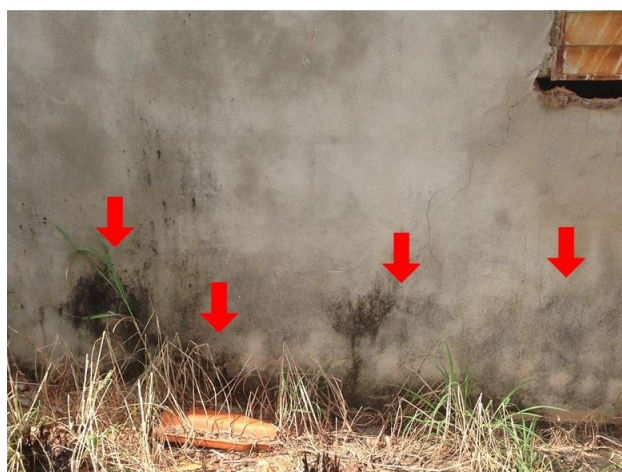
Figura 28 - manchamento na base das paredes do pavimento térreo de um dos blocos do conjunto habitacional.

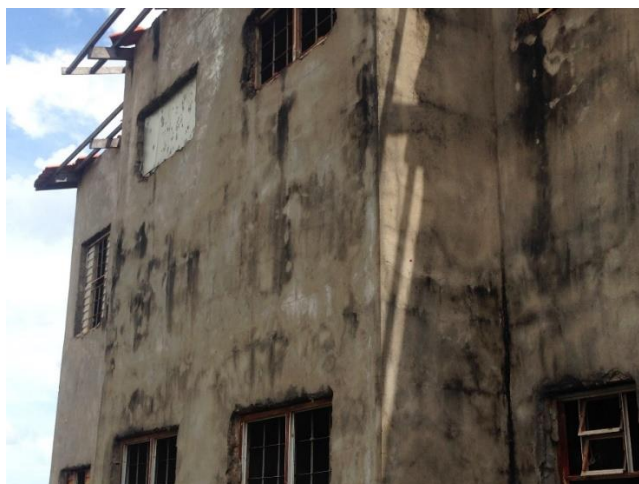
As manchas de bolor registadas nas portas e janelas além das que incidem sobre paredes inteiras, conforme pode ser visto na (figura 30) estão em todas os seis blocos deste estudo, porém representam 20,49% e 12,94% respectivamente do total das manifestações, estes valores podem parecer pouco ou insignificantes próximos da ocorrência citadas anteriormente, mas cabe a ressalva que estas são manchas que abrange grandes superfícies das paredes, logo não podem ser minimizadas nesta análise quali-quantitativa. Não se pode deixar de mencionar que as manchas de bolor que abrange grandes áreas são os sintomas que mais saltam aos olhos de quem passa no entorno do conjunto habitacional hora estudado.

Figura 29 - Machas de bolor de coloração preta ou amarronzada.

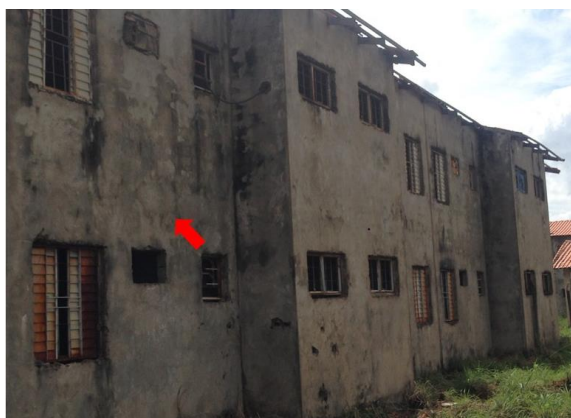
Figura 30 - Manchas de bolor de coloração negra distribuído por grande superfície das paredes das fachadas.

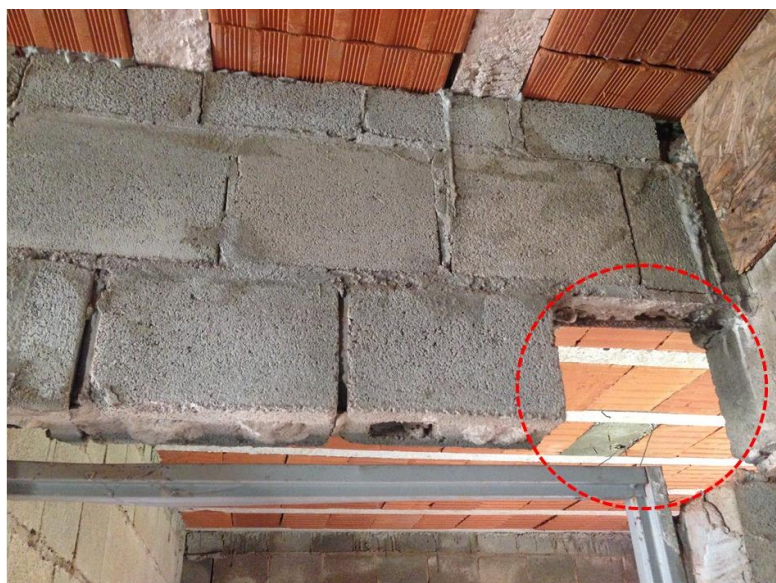
Figura 33 - Destacamento de blocos estruturais de concreto no vão de uma porta de um quarto.

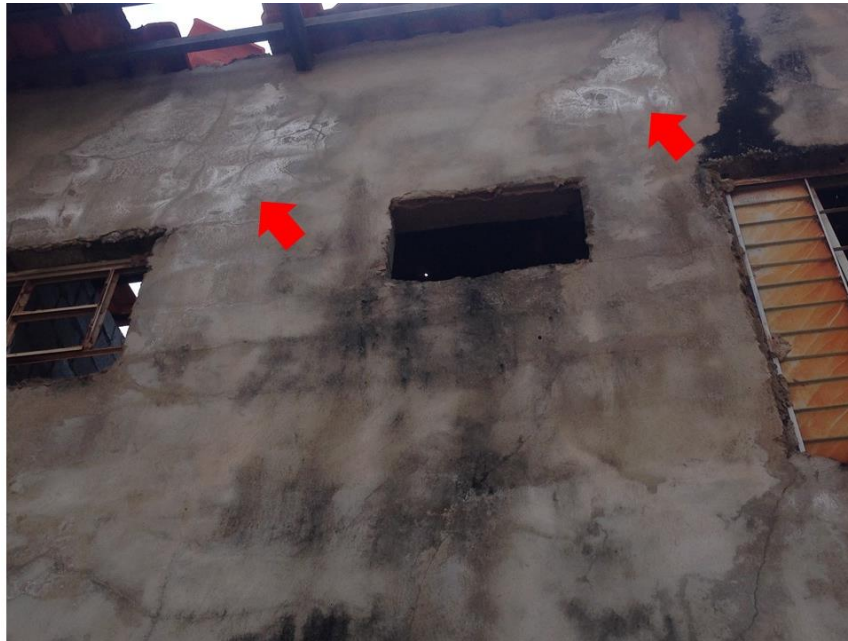
Figura 35 - Eflorescência nas proximidades das do telhado.

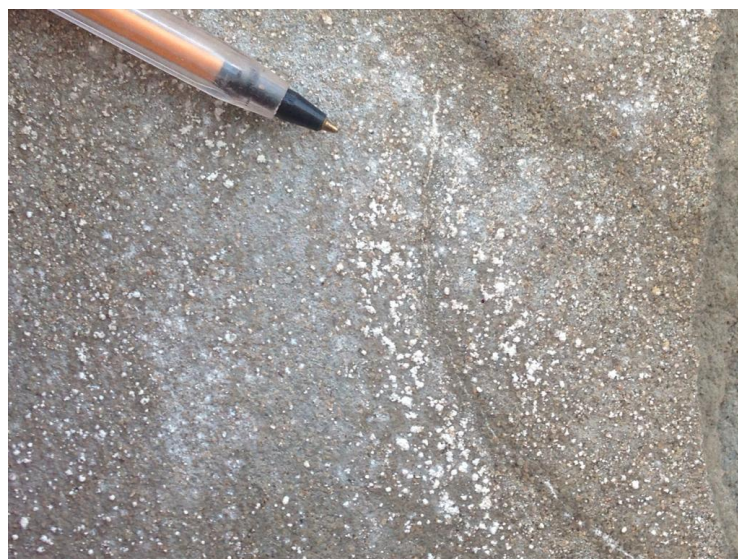
Figura 36 - eflorescência nas paredes das fachadas.

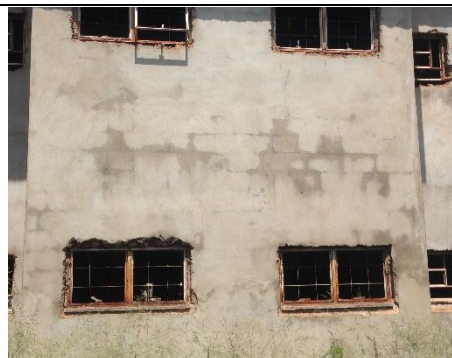
As fissuras horizontais junto a laje certamente foram desencadeadas pela presença de umidade. Foram encontrados sobre as lajes pontos de empoçamento de águas que provavelmente chegaram ali através de chuvas que entram no interior dos apartamentos superiores sem dificuldades por meio de brechas no telhado oriundas do destelhamento que ali existe. Pois conforme Thomaz (1990) a movimentação higroscópica dos blocos provoca trincas horizontal devido a expansão dos blocos de concreto, e normalmente estão ligados a junção de lajes e empoçamento de água sobre elas.

Manchas de umidade provocado pelo empoçamento de água sobre a laje, forte evidência da causa de fissuras horizontais junto a laje.

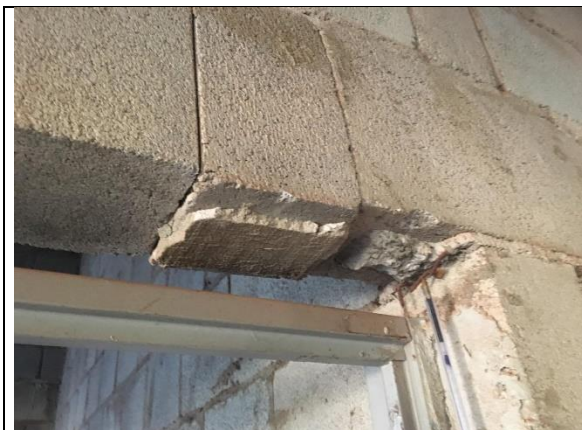
No estudo minucioso dos projetos executivo da obra não se encontrou nenhuma menção ou chamamento para detalhes construtivos se referindo aos componentes do tipo vergas e contravergas e nas vistorias realizadas no conjunto habitacional encontrou-se fortes evidências que não foram executados estes elementos seguindo as boas práticas de engenharia. De acordo com NBR 15961-1 (2011) vergas são elementos dispostos sobre os vão de portas e janelas, com o propósito de distribuir as tensões concentradas nas paredes adjacentes, e Sabbatini (2003) complementa que o tamanho das contravergas são definidas conforme o tamanho do vão das aberturas e a execução destes elementos previnem fissuras próximas as aberturas de portas e janelas. Portando seguindo a linhas dos autores citados percebemos que as tensões adjacentes das aberturas são as responsáveis pelas fissuras devido à falta ou desconformidade dos elementos que pudessem resistir a tenções presentes nos vãos das aberturas.

bloco comum usado no vão de uma porta, local que deveria receber uma verga executada dentro de um bloco tipo canaleta, forte evidência da desconformidade das vergas e contra vergas.

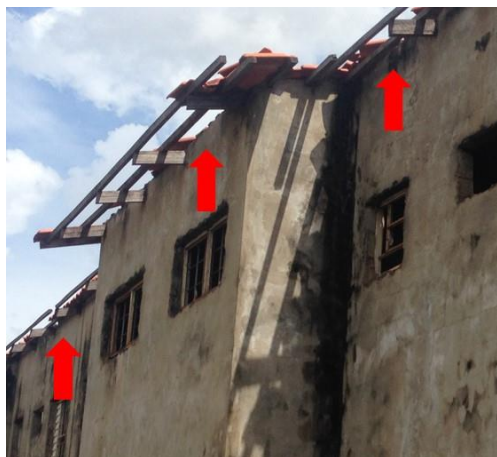
Destelhamento da cobertura, evidencia da quebra de estanqueidade das edificações.

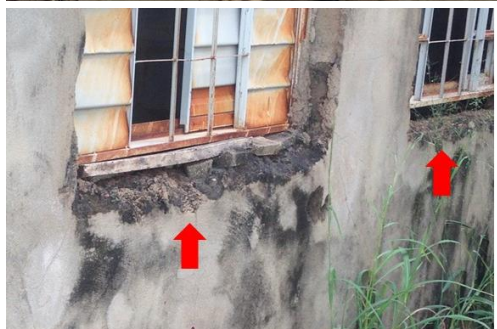
janelas não foram finalizados e não cumprem sua função de lançar a água para longe da construção, as fissuras são um grande armazenador de umidade e também contribuem e por fim sem nenhum tratamento de pintura as paredes naturalmente porosas absorvem a água criando assim um ambiente ideal para o desenvolvimento das colônias de fungos.

Peitoril das janelas inacabados, forte evidência da causa do manchamento das paredes.

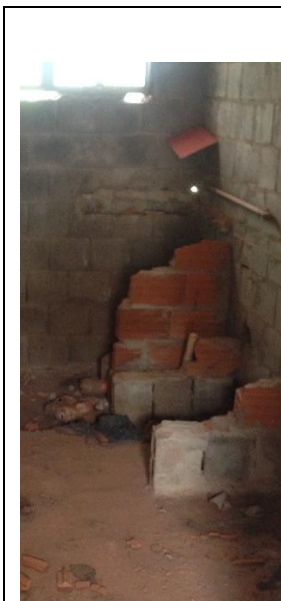
O deslocamento de blocos e destacamento de pedaços desses elementos com já dito não ocorre em todos os conjuntos de moradias, a incidência foi pontual em alguns apartamentos, e não se constatou nenhuma causa relacionada a intemperes e grandes falhas construtivas. Assim levou-se em consideração que os apartamentos deste conjunto já foram muito usados por moradores clandestinos que usavam esses abrigos para atividades ilícitas, e conforme evidencias estes usuários inoportunos vandalizaram e destruíram parte dos elementos construtivos das habitações de interesse social.

blocos destacados e quebrados devido a vandalismo feito por usuários de drogas que se abrigavam no interior dos apartamentos abandonados.

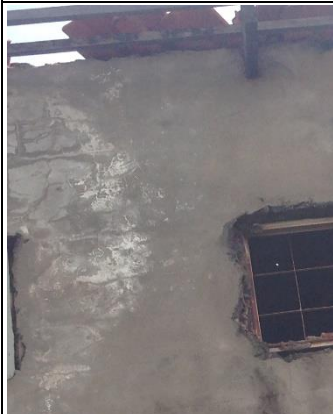
citados se enquadram perfeitamente nos processos descritos por Thomaz (1989) e Antunes (2011).

Eflorescência nas partes superior das paredes, evidencia que existe depósitos de água de chuva que desencadeiam esta manifestação patológica.
