## **PATOLOGIAS EM ESTRUTURA DE CONCRETO DE ESTAÇÃO DE TRATAMENTO DE ÁGUA – ESTUDO DE CASO**

Monografia apresentada como requisito parcial da disciplina Trabalho de Conclusão de Curso (TCC II) do curso de Engenharia Civil, orientada pelo Professor Especialista Dênis Cardoso Parente.

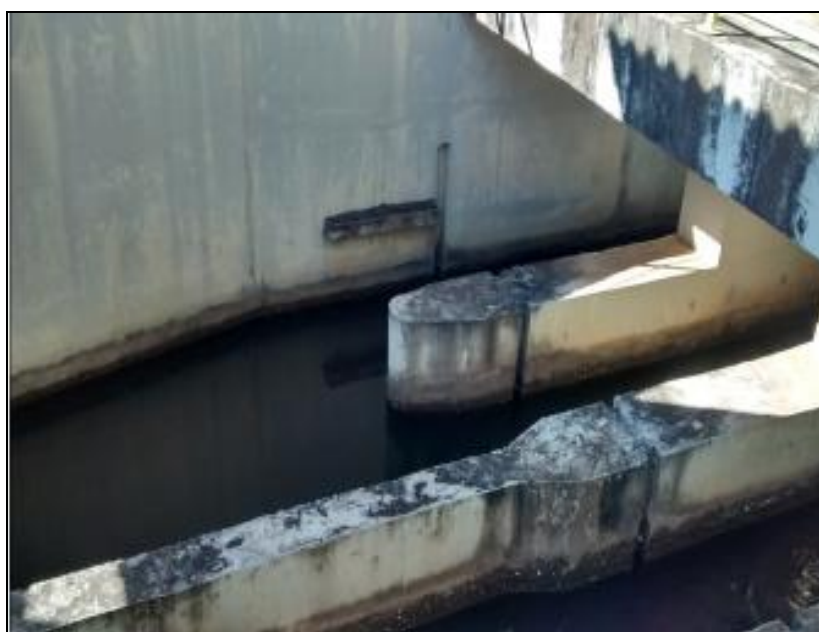
As manifestações patológicas encontradas nos canais de captação estão relacionadas ao referido contato com água. O ambiente úmido e sombreado favorece o aparecimento de manchas de mofo e bolores (FIGURA 17), ascensão de raízes e desgaste por erosão nos canais (FIGURA 18).

FIGURA 17 - Superfície de concreto do sistema de captação com manchas de mofo e bolor.

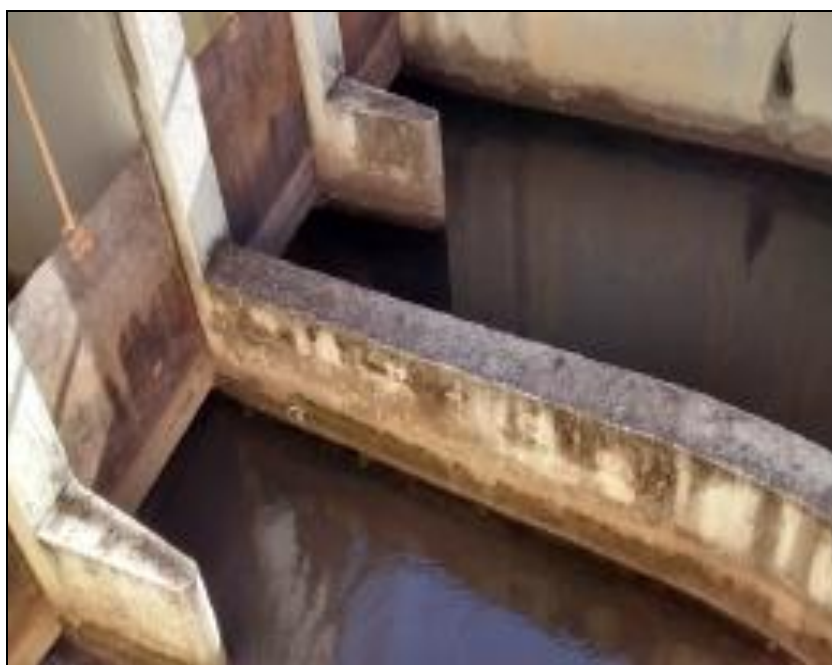
As causas prováveis da erosão podem ser a presença de partículas sólidas abrasivas; a baixa resistência do concreto; o uso de agregados inadequados e o acabamento inadequado do concreto, conforme descreve Aguiar (2015).

FIGURA 18 - Gradeamento da estação com sinais de erosão em canal.  
Fonte: Autoria Própria (2015).

A recuperação de elementos desgastados pela erosão, conforme a Norma do DNIT (2006) determina que, não havendo contaminação do concreto, pode, após uma limpeza com jatos de areia e água, ser efetuada com concreto projetado de boa resistência à erosão: alta dureza, baixa relação água/cimento e resistência à compressão, aos vinte e oito dias (DNIT, 2006).

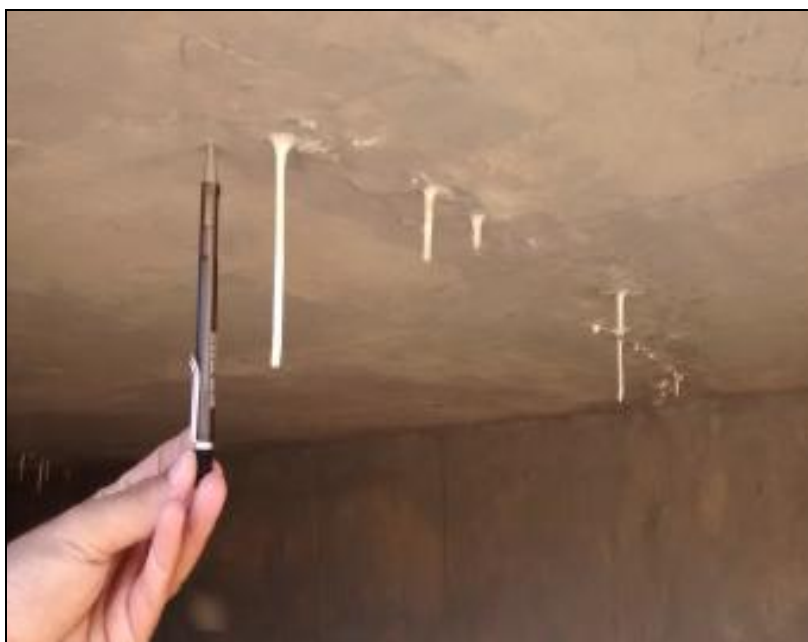
Observa-se na Figura 19 estalactites formadas pelo processo de lixiviação de alguns sais de hidratação do cimento utilizado na obra.

FIGURA 19 - Estalactite formada por lixiviação de sal de hidratação do concreto endurecido em laje de fundo do decantador.  
Fonte: Autoria Própria (2015).

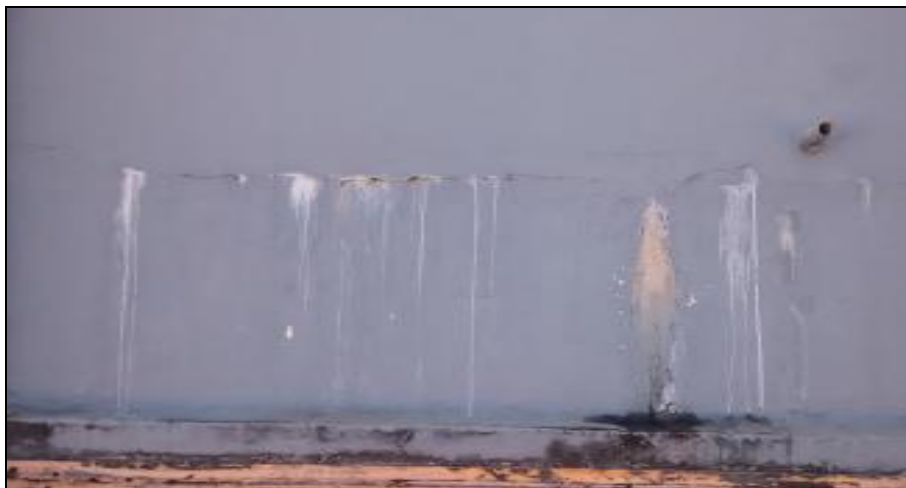
Na Figura 20 sugere-se uma eflorescência na parede do floculador.

FIGURA 20 - Eflorescência na parede do floculador.  
Fonte: Autoria Própria (2015).

A recuperação da grande maioria das eflorescências pode ser feita através da remoção por processos simples, como: escovação com escova dura e seca, escovação com escova e água, leve jateamento d'água, leve jateamento de areia, além da aplicação de um novo revestimento (DNIT, 2006).

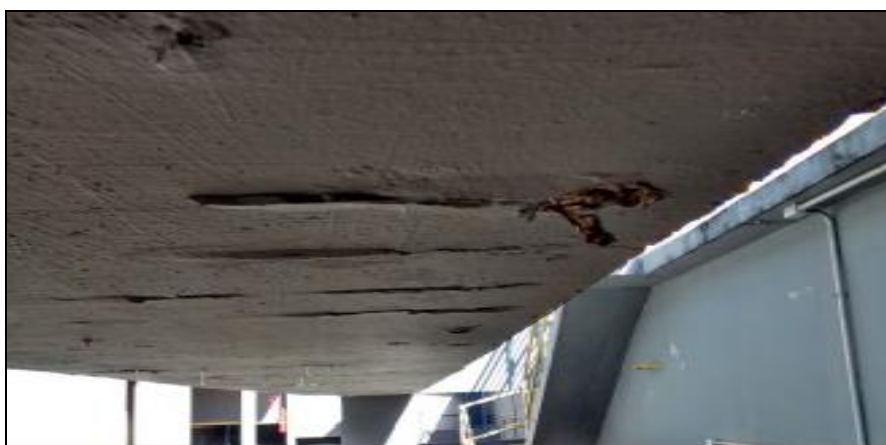
Conforme Storte (2015) a corrosão das armaduras (FIGURA 21) é uma das principais manifestações patológicas, responsáveis por prejuízos da ordem de 0,5% do PIB, segundo algumas estatísticas. O aumento do número dessa patologia é ainda maior quando o recobrimento das armaduras é realizado com os valores abaixo dos recomendados pela NBR 6118 (BRASIL, 2014).

FIGURA 21 - Corrosão de armadura evoluindo para deslocamento de concreto em laje de câmara de floculação.

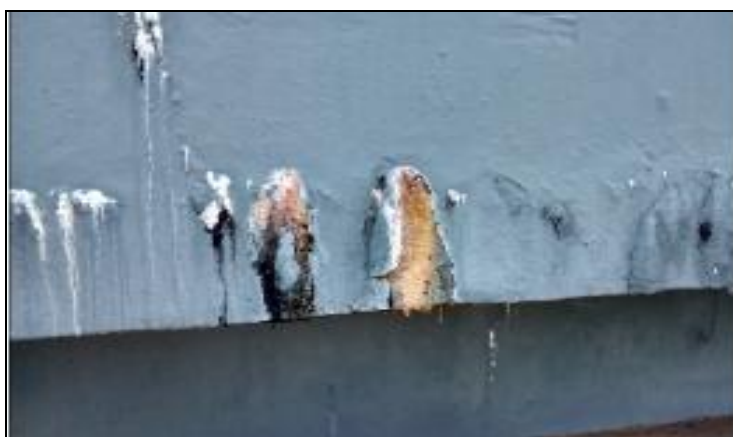
A câmara de decantação apresenta-se com eflorescências e manchas de bolor na parede (FIGURA 22). As principais causas do bolor podem ser o término de vida útil da impermeabilização, a má execução de impermeabilização ou o uso de materiais ou métodos de baixa qualidade durante a execução da obra.

FIGURA 22 - Eflorescências e manchas de bolor em parede da câmara de decantação.  
Fonte: Autoria Própria (2015).

A Norma do DNIT (2006) determina que a recuperação de patologias como a formação de sais insolúveis de cálcio, quando lixiviados, não pode ser feita; no entanto, o prosseguimento da lixiviação pode ser atalhado com o tratamento das fissuras e, se for o caso, com pinturas impermeabilizantes e revestimentos.

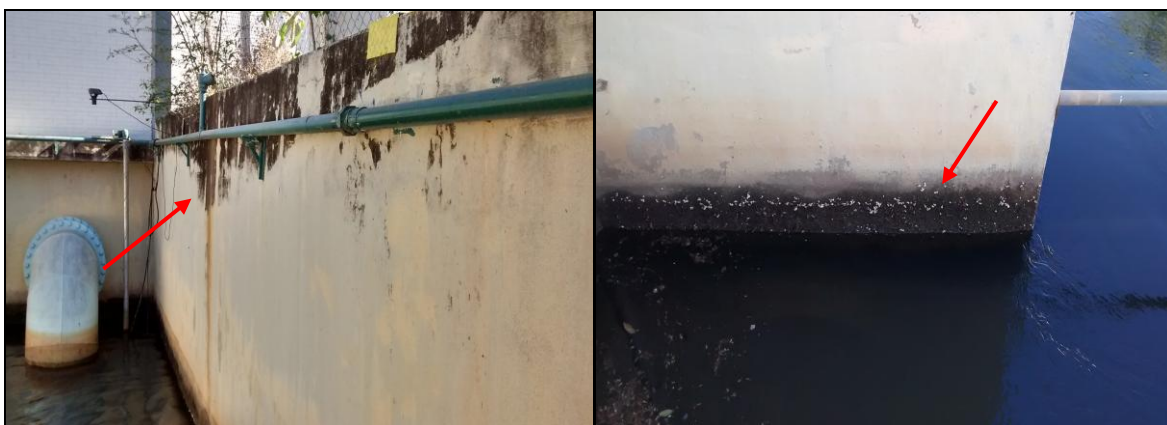
As manchas e o bolor também foram identificados no módulo de tratamento

FIGURA 23 - Manchas e bolor localizados no módulo de tratamento flocluladores e decantadores.  
Fonte: Autoria Própria (2015).

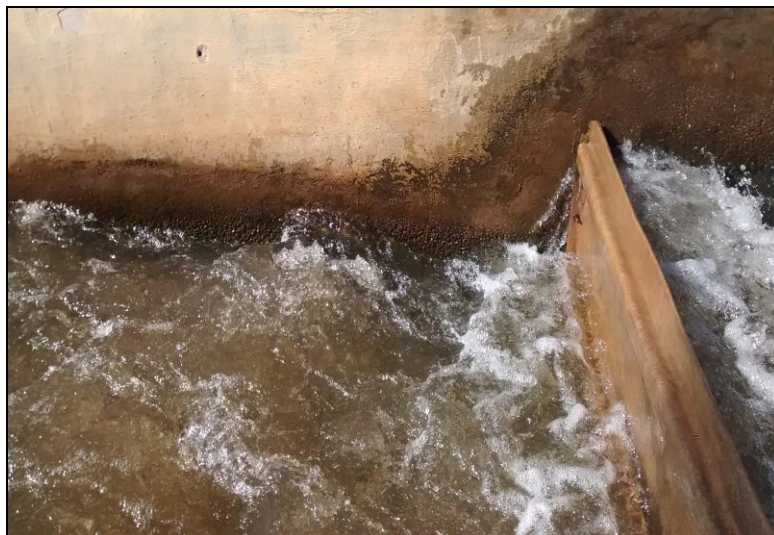
A parede da câmara de floculação apresenta erosão devido ao contato, à exposição com a passagem de líquidos na abertura (FIGURA 24).

FIGURA 24 - Erosão na parede da câmara de floculação.  
Fonte: Autoria Própria (2015).

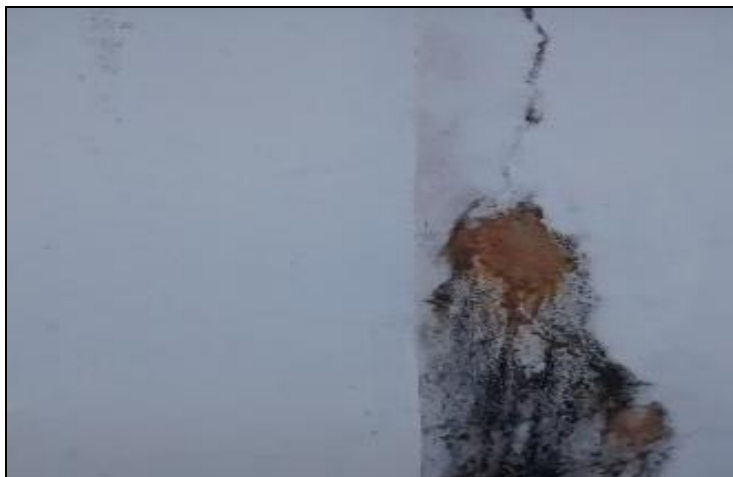
As manifestações patológicas identificadas no reservatório, a exemplo do que se pode observar em outros módulos de tratamento sujeitos a pressão hidrostática, foram as eflorescências e infiltrações em juntas de concretagem (juntas frias), conforme pode-se observar na Figura 25.

FIGURA 25 - Parede do reservatório com sinais de eflorescências e manchas de bolor.  
Fonte: Autoria Própria (2015).
