**ESTUDO PATOLÓGICO DAS ESTAÇÕES ELEVATÓRIAS DE
ESGOTO AMA, BREJO COMPRIDO E GRACIOSA 02 – ESTUDO DE
CASO EM PALMAS – TO**

Monografia apresentada como requisito parcial da disciplina de Trabalho de Conclusão de Curso (TCC II) do curso de Engenharia Civil, orientado pelo Professor Especialista Dênis Cardoso Parente.

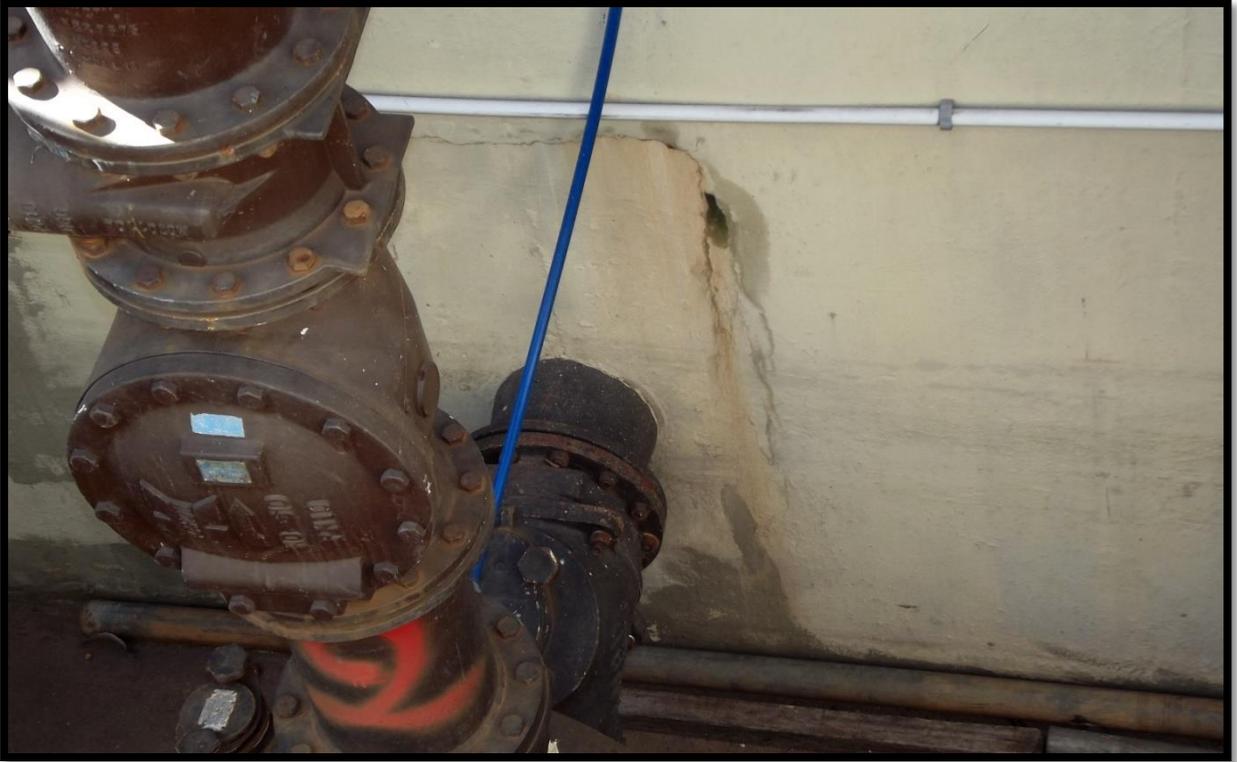
A ocorrência desta manifestação patológica está vinculada a degradação ou ineficiência da impermeabilização. Dentre as principais consequências da infiltração estão: perda de alcalinidade do concreto, devido a lixiviação de compostos hidratados do cimento e maior propensão para ocorrência do processo de corrosão das armaduras. (SOUZA E RIPPER, 1998).

Foto 13: Junta de concretagem com infiltração, E.E.E. Brejo Comprido.

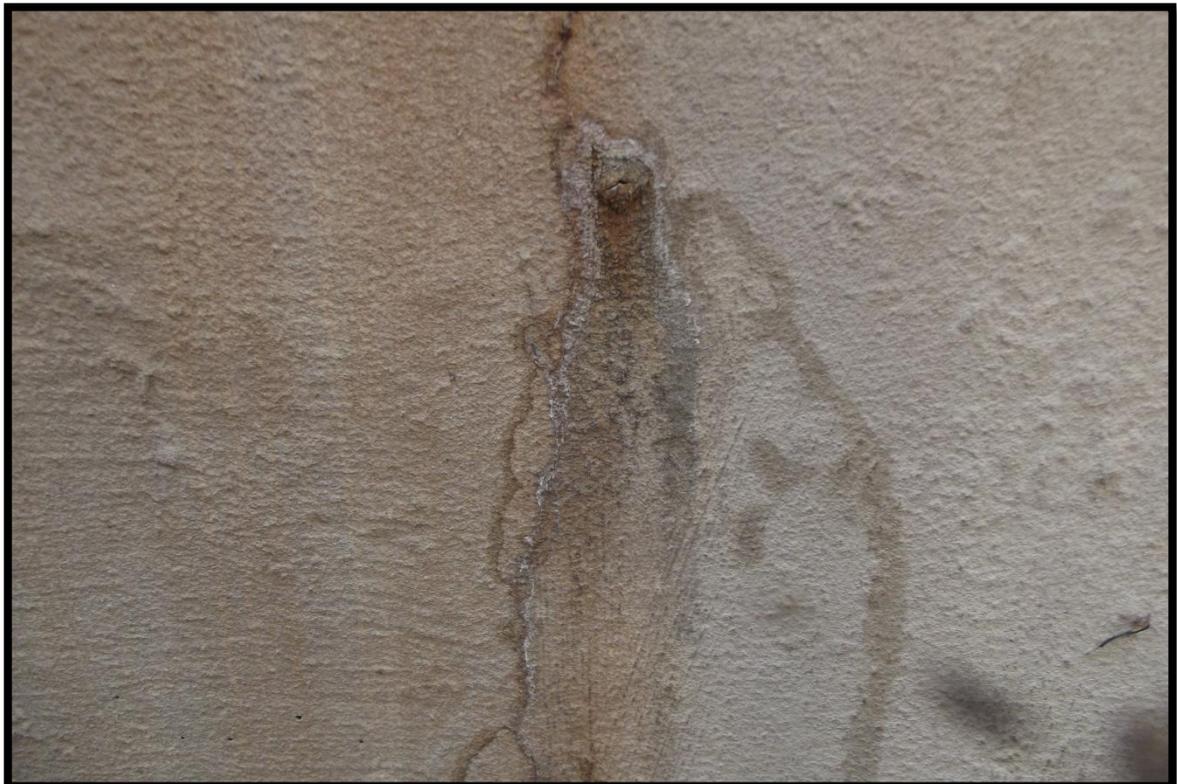
Foto 14: Junta de concretagem com infiltração, E.E.E. Brejo Comprido.

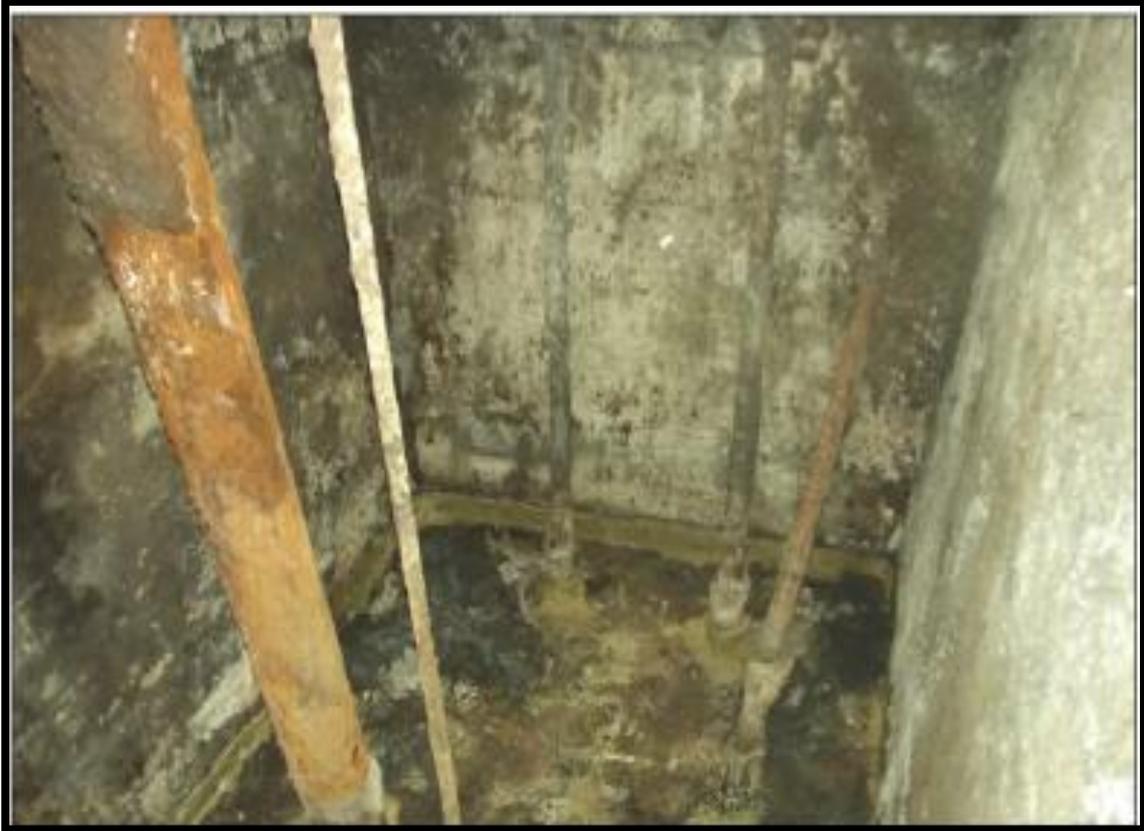
Figura 15: Deterioração completa da camada de impermeabilização e proteção superficial de poliuretano vegetal, indícios de ataque por sulfatos. E.E.E. AMA.

A degradação da camada de impermeabilização do concreto pode ocorrer por processos mecânicos, como a erosão ou por ataque de agentes químicos. A degradação deste tipo sistema é natural, devido o período de vida útil pequeno, que varia de 05 a 15 anos, entretanto, sua condição foi agravada pela falta de manutenção preventiva, visto que em 10 anos de operação, a estação AMA não passou por nenhum procedimento de manutenção ou restauração da impermeabilização.

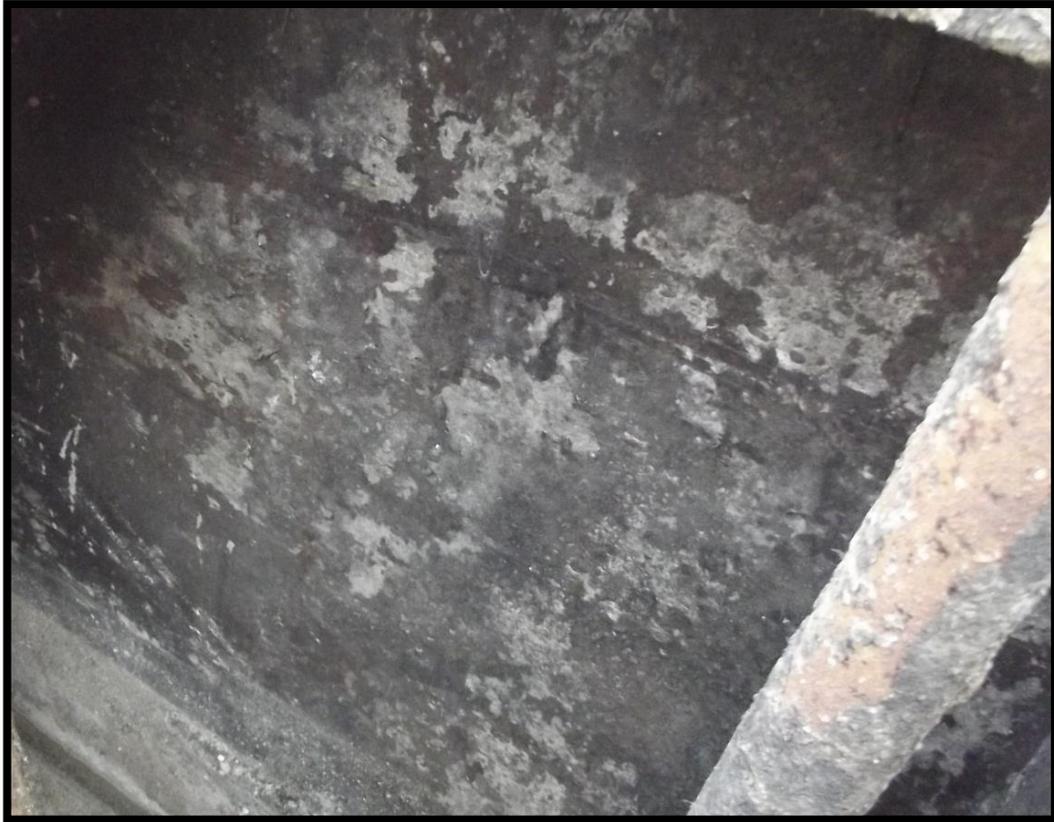
Figura 16: Deterioração parcial da camada de impermeabilização e proteção superficial, indícios de ataque por sulfatos. E.E.E. Brejo Comprido.

A E.E.E. Brejo Comprido é uma obra recente, com 6 anos de operação, entretanto o sistema de impermeabilização já está consideravelmente deteriorado, sendo necessário o seu reparo.

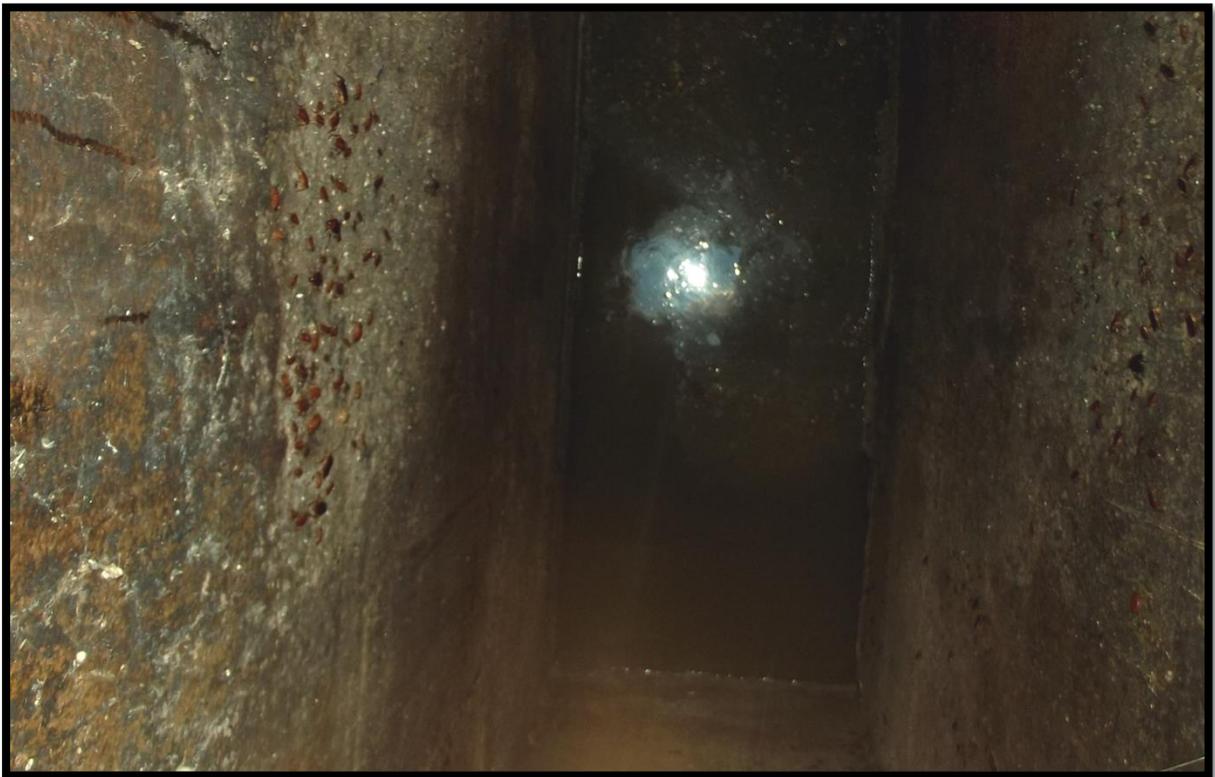
De acordo com SOUZA E RIPPER (1998), a perda de massa, também pode ser provocada pelo processo mecânico de erosão, que pela sua recorrência, desgasta lentamente a superfície da estrutura. Porém, este diagnóstico, apresenta-se com plausível, apenas próximo as cotas de alagamento e nos pontos de despejo do esgoto sobre o concreto.

Figura 17: Perda de massa e conseqüente exposição dos agregados, face lateral do poço de sucção E.E.E Brejo Comprido.

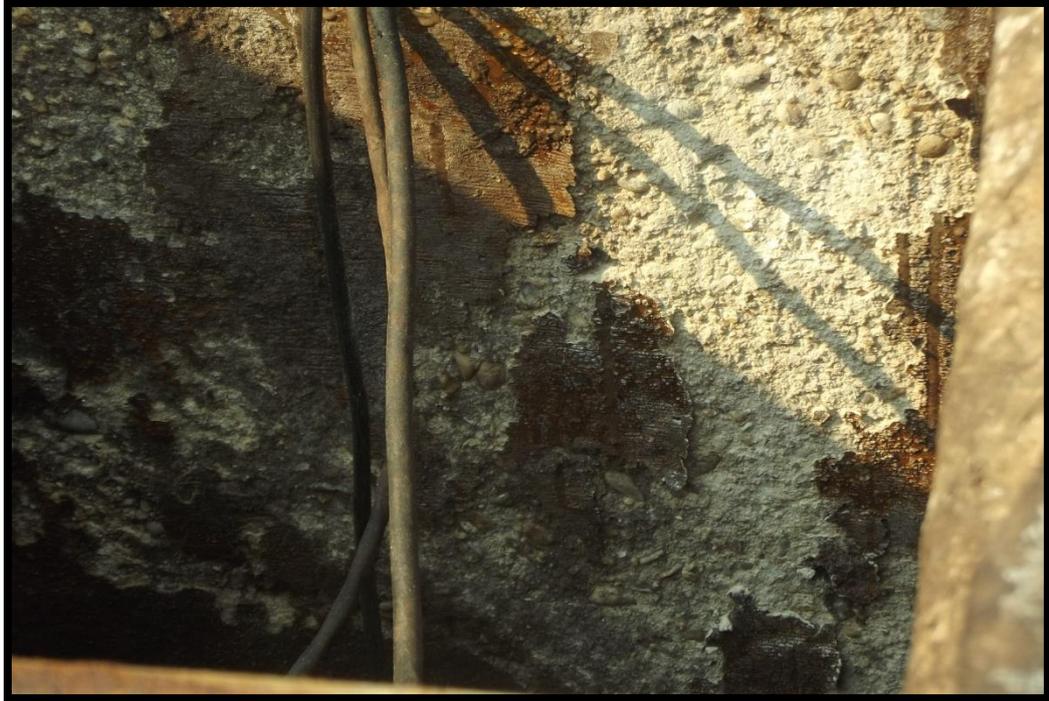
Figura 18: Perda de massa, exposição dos agregados, e aparência esbranquiçada, indícios de ataque por sulfato. Poço de sucção E.E.E Brejo Comprido.

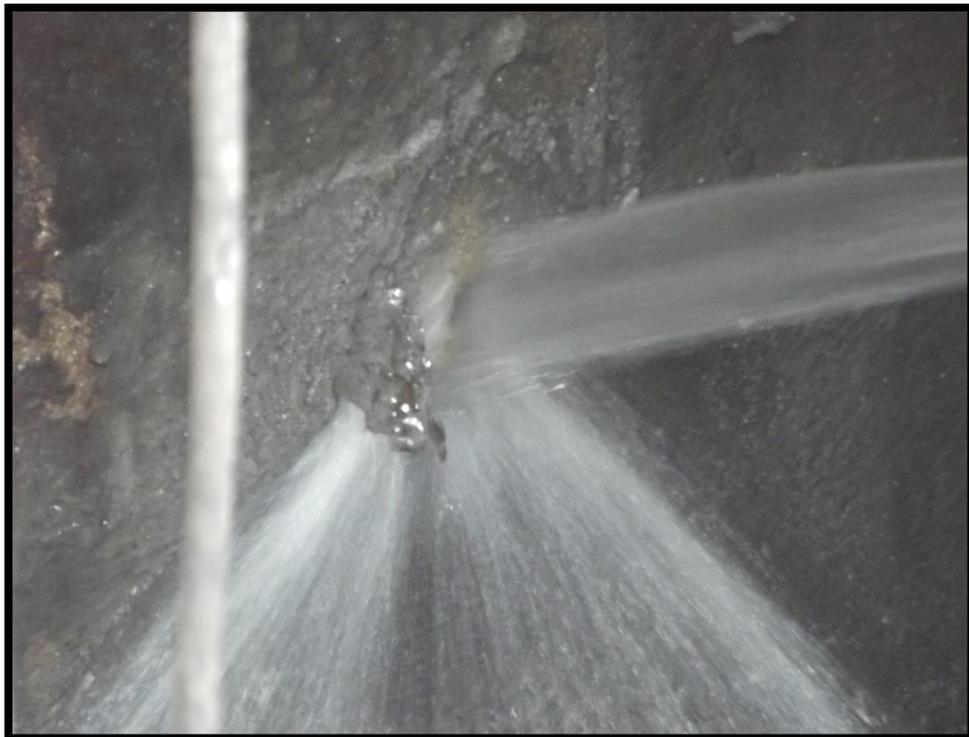
Figura 19: Despejo direto do efluente sanitário, sobre a parede lateral do poço de sucção AMA, ocasionando o processo de deterioração por erosão

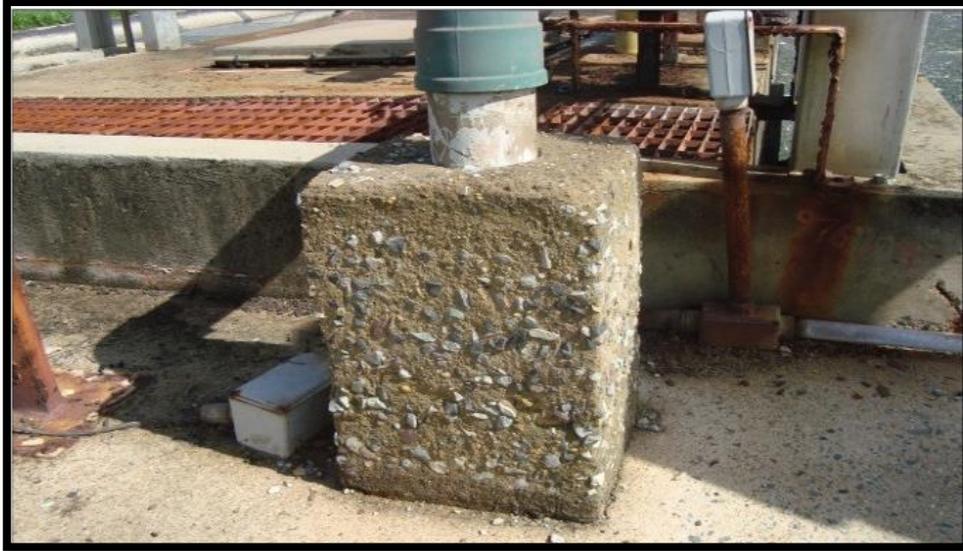
Figura 20 : Corrosão da superfície do concreto de um bloco de ancoragem de tubulação, Graciosa 02.

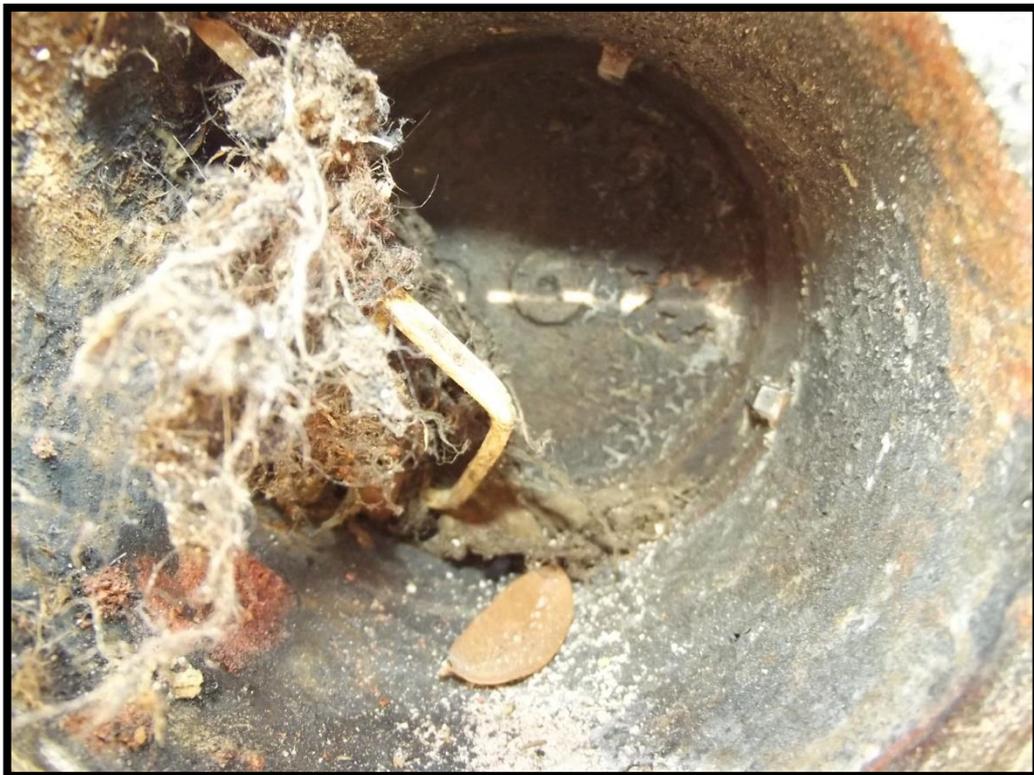
Figura 21: trecho de tubulação substituída. Observa-se crostas de material semelhante ao grafite e ausência do revestimento de argamassa, já deteriorado.

A corrosão das faces interna da tubulações e acessórios, são do tipo corrosão gráfitica, caracterizada pela formação de crostas de grafite nas faces da tubulação. Este tipo de corrosão ocorre após a deterioração da camada de proteção química e implica na substituição das peças, apenas se as mesmas estiverem submetidas a solicitações de alta pressão. (TAKAHASHI, 1983)

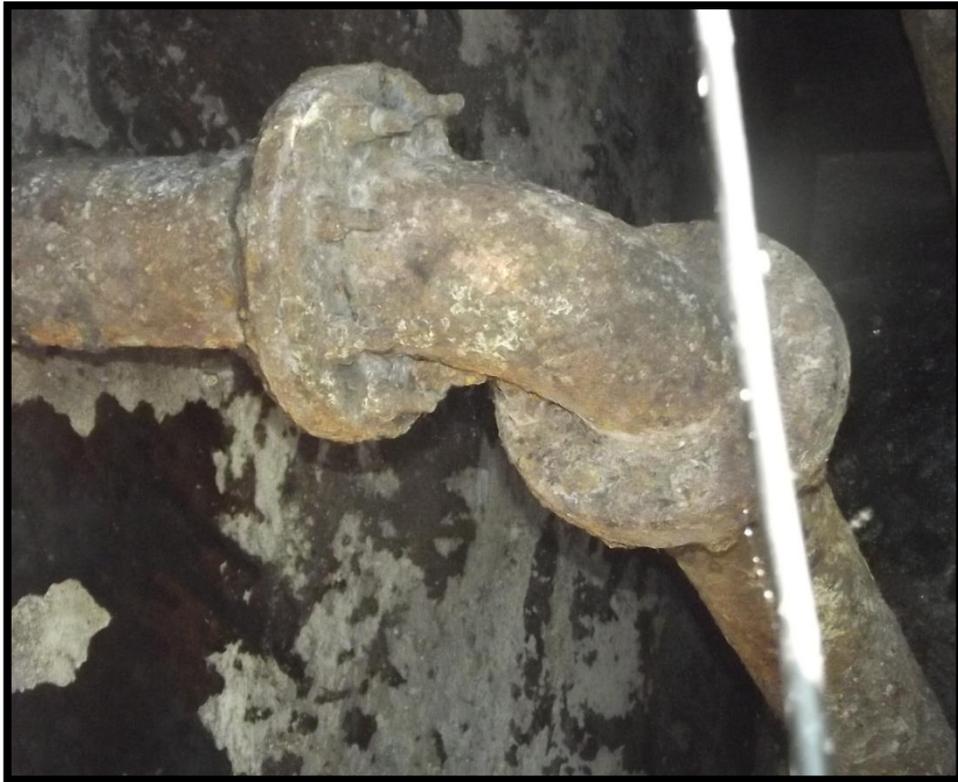
Figura 22: Trecho de tubulação ferro fundido dúctil deteriorada pelo processo de corrosão, E.E.E AMA.

A corrosão das faces externas das tubulações é pormenorizada pela uniformidade e mecanismo eletroquímico. Nestes moldes de corrosão, a oxidação e consequente perda de secção transversal da peça, ocorrem praticamente de maneira constante. Os sistemas de proteção, seja ele a galvanização ou pinturas especiais, na prevalência das situações é eficiente para impedir o processo de corrosão, entretanto, comumente, a barreira química de proteção pode ser danificada durante o transporte ou instalação das peças, sendo necessário o reparo de imediato, que provavelmente, não foi realizado nesta situação. Em caso de degradação avançada é implicada a substituição da peça, já quando diagnosticada

precocemente a corrosão, apresenta-se viável, a limpeza da peça por jatos abrasivos e realização de nova camada inibidora de corrosão. (TAKAHASHI, 1983)

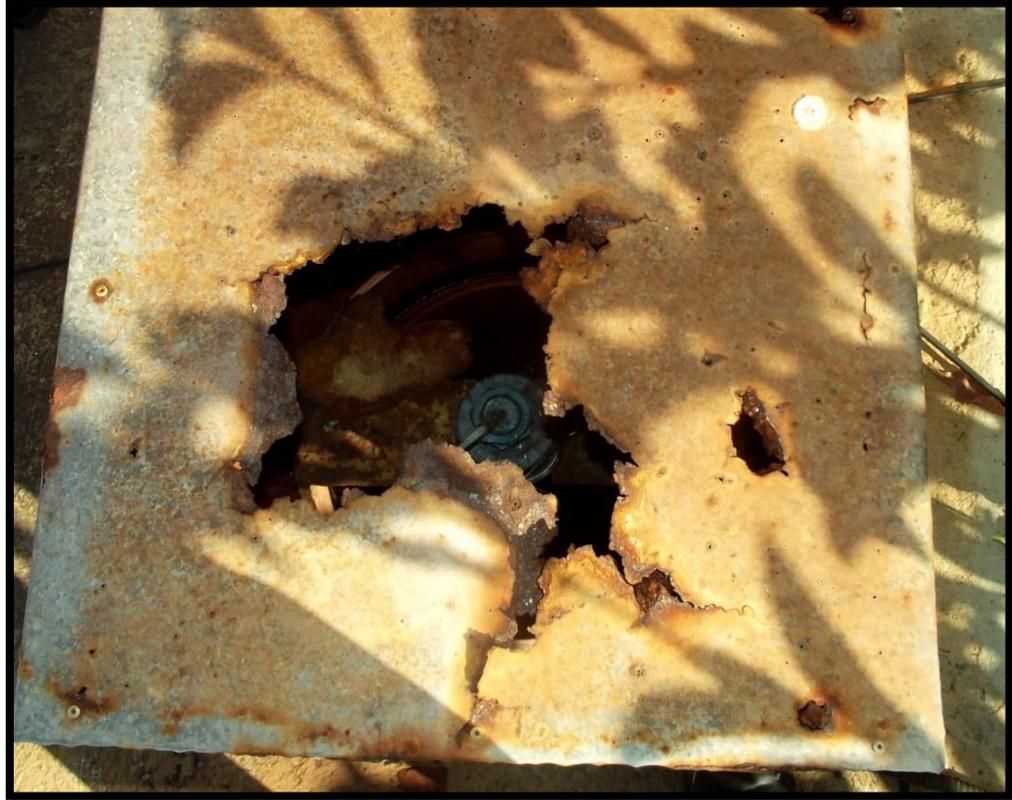
Figura 23: Tampa do equipamento de acionamento da bomba. Localizando sobre uma tubulação ligada direta ao poço de sucção, sofre ataque direto por ácido sulfídrico e sulfúrico.

Os tampões, que fecham o acesso aos poços de sucção, foram de início, instalados sem qualquer tipo de proteção química ou física. Quando verificado o início do processo de corrosão, os técnicos optaram por envolver os tampões em fibra de vidro. (ODEBRECHT AMBIENTAL, 2015). Entretanto, trincas na camada de fibra de vidro indiciam a continuidade do processo de corrosão. A recorrência da degradação do material ocorreu devido a falhas no processo de limpeza e restauração dos tampões.

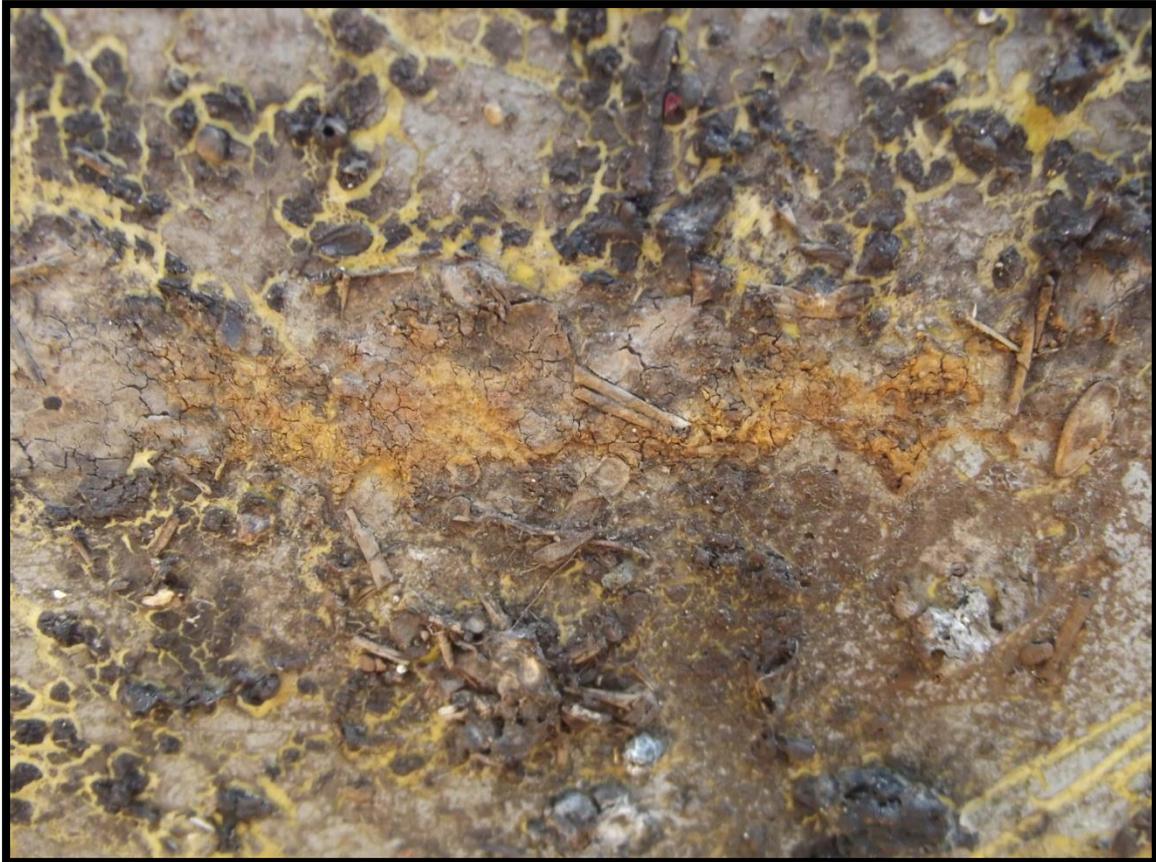
Figura 24: Tampas do alçapão de acesso ao poço de sucção. Mesmo com o revestimento de fibra de vidro, as tampas sofrem com processo de corrosão. E.E.E Graciosa 02

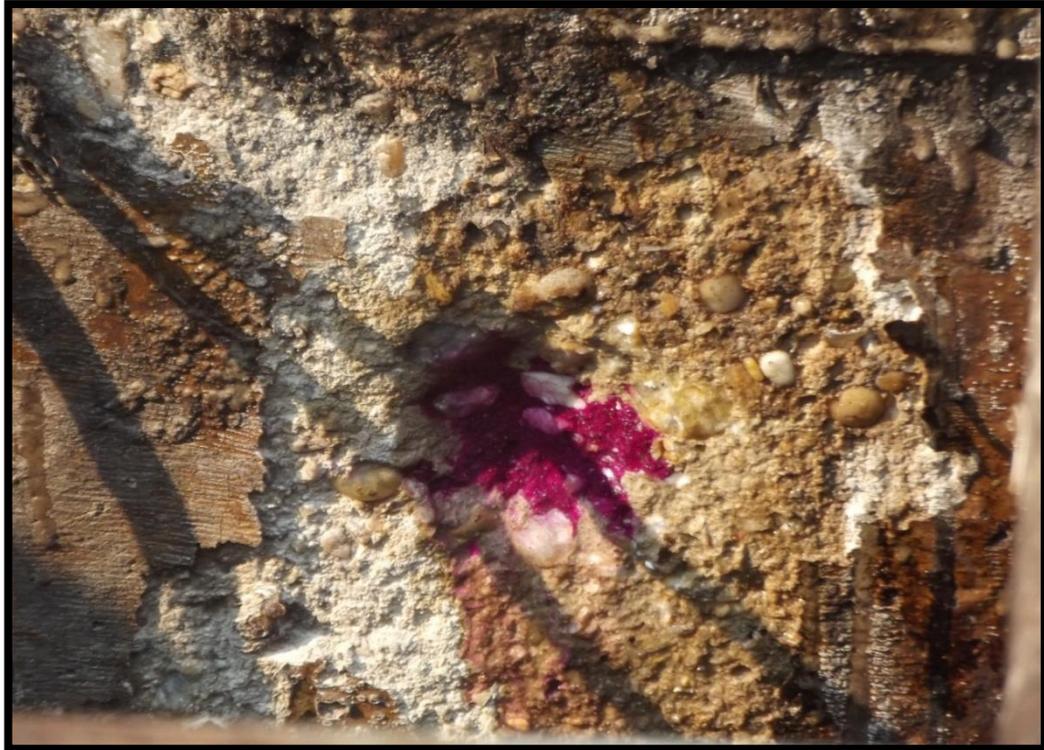
O concreto analisado, apresentou redução da alcalinidade do pH, área sem coloração rosa-carmin, até a profundidade de 11 mm (foto 22).

Figura 25: Realização do ensaio de fenolftaleína, indicador mostra redução da alcalinidade na camada superficial, E.E.E Brejo Comprido.

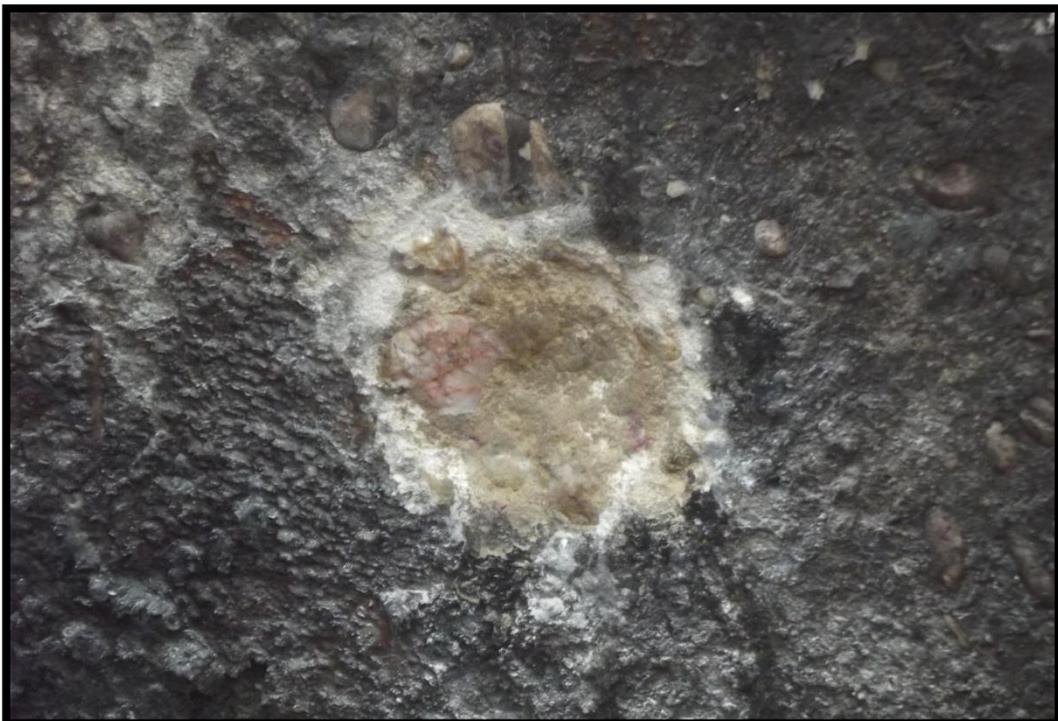
Figura 26: Realização do ensaio de fenolftaleína, indicador mostra redução da alcalinidade na camada superficial, E.E.E AMA.
