ANÁLISE DAS MANIFESTAÇÕES PATOLÓGICAS DOS PILARES DE
CONCRETO ARMADO EM PONTES–Caso da Ponte de Porto Nacional - TO

Trabalho de Conclusão de Curso
(TCC) II elaborado e apresentado como
requisito parcial para obtenção do título de
bacharel em Engenharia Civil pelo Centro
Universitário Luterano de Palmas
(CEULP/ULBRA).

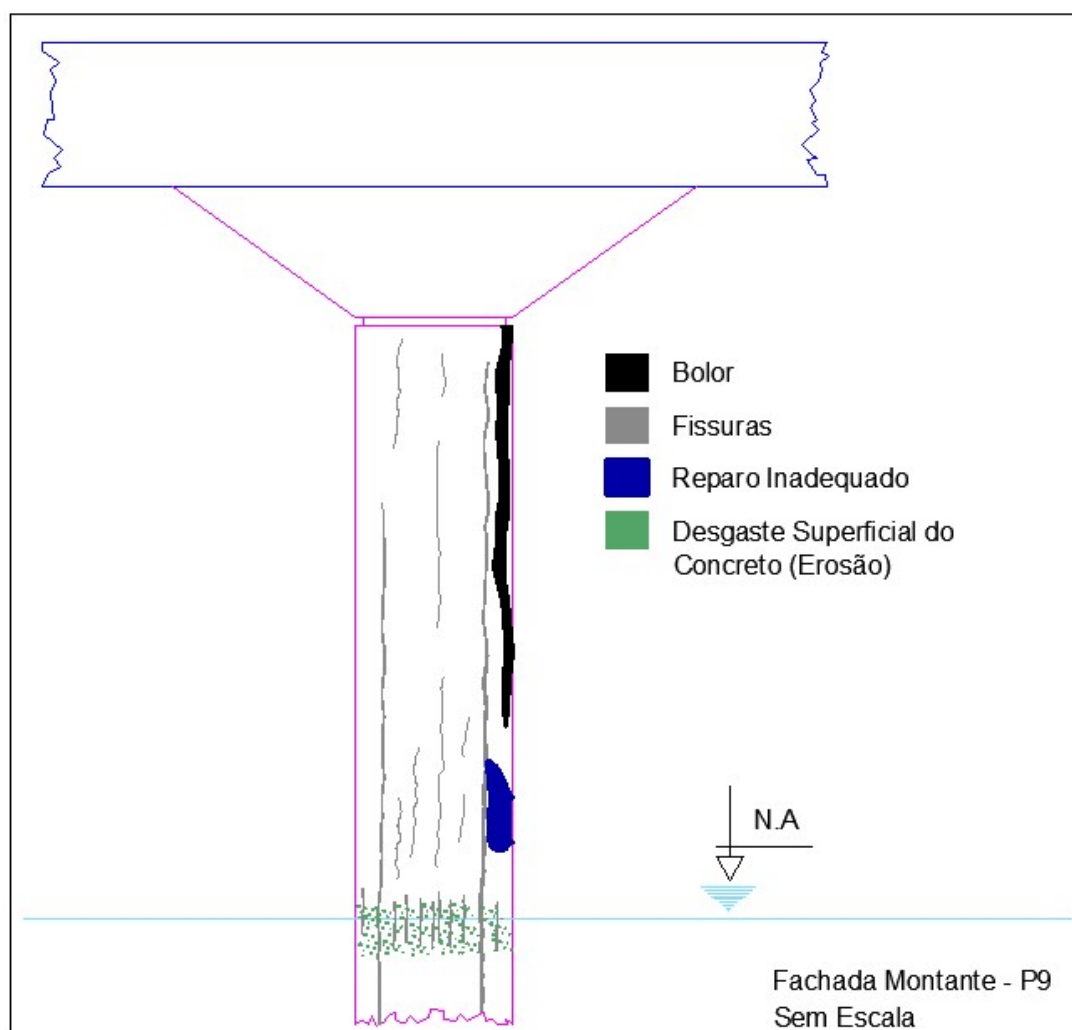
Na fachada montante do pilar P9 as manchas escuras de bolor iniciam se próximas ao aparelho de apoio descendo pela lateral direita do pilar chegando até um pouco abaixo do meio desta peça.

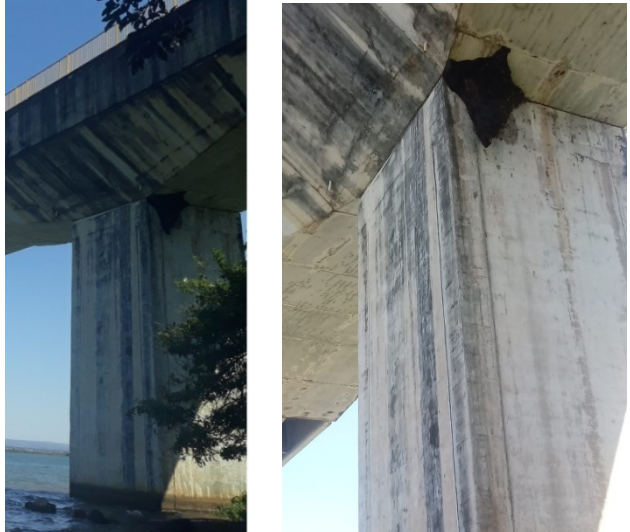
Manifestação detectada	Caracterização física	Mecanismo	Possíveis causas	Possíveis soluções
	Bolor na parte superior do pilar, descendo pelo lado direito até bem próximo ao nível da água.	Aparecimento de manchas escuras.	Biológico (fungos, insetos, etc.)	Proliferação de fungos com a umidade	Quando não avançada uma boa lavagem c/ hipocloreto (água sanitária) resolve, em casos mais avançados terá que trocar o revestimento quando pulverulento.

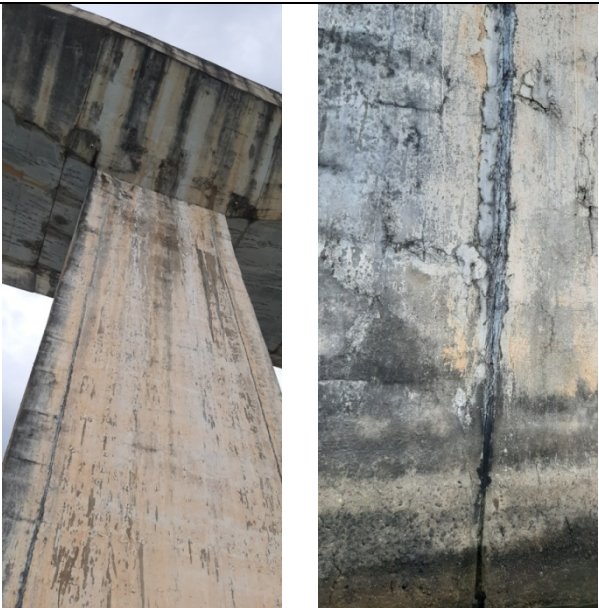
Manifestação detectada	Caracterização física	Mecanismo	Possíveis causas	Possíveis soluções
	<p>Bolor na parte superior do pilar, descendo pelo lado esquerdo até bem próximo ao nível da água.</p>	<p>Aparecimento de manchas escuras.</p>	<p>Biológico (fungos, insetos, etc.)</p>	<p>Proliferação de fungos com a umidade</p>	<p>Quando não avançada uma boa lavagem c/ hipocloreto (água sanitária) resolve, em casos mais avançados terá que trocar o revestimento quando pulverulento.</p>

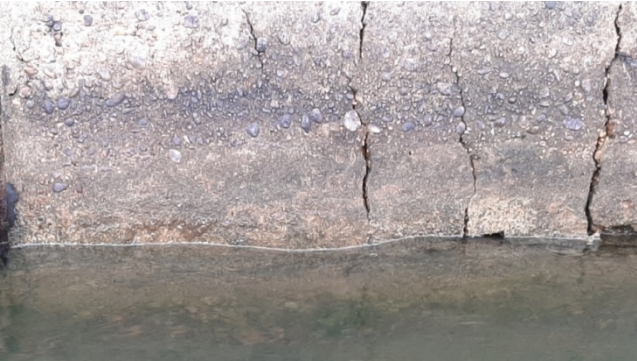
Manifestação detectada	Caracterização física	Mecanismo	Possíveis causas	Possíveis soluções
	<p>Desgaste superficial do concreto (erosão) até aproximadamente 70 cm acima do nível da água, estando mais degradado abaixo deste.</p>	<p>Perda de concreto e aparição do agregado graúdo.</p>	<p>Físico (efeito da movimentação das águas)</p>	<p>Provocado pelo fluxo das águas com partículas solidas finas em suspensão</p>	<p>Realizar limpeza com escovas abrasivas e aplicar concreto com maior resistência ao desgaste por erosão</p>

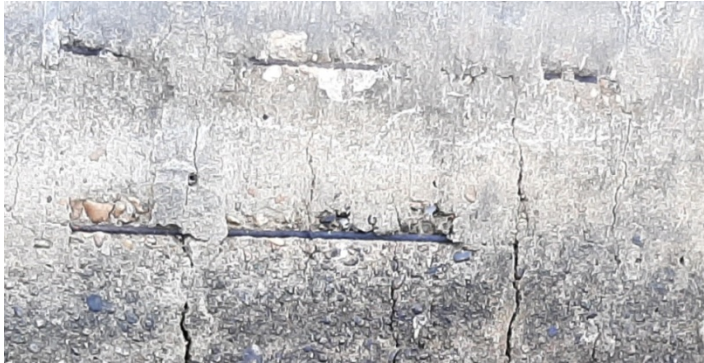
Armaduras expostas próximas ao nível da água.	Surgimento de corrosão e perda de seção do elemento exposto.	Químico (oxidação, carbonatação, etc.)	Cobrimento do concreto insuficiente.	Efetuar uma rigorosa limpeza da área a ser perada. Se a armadura estiver comprometida (10% da seção), colocar armadura adicional. Utilizar pintura protetora
	Manifestação detectada	Caracterização física	Mecanismo	Possíveis causas	Possíveis soluções

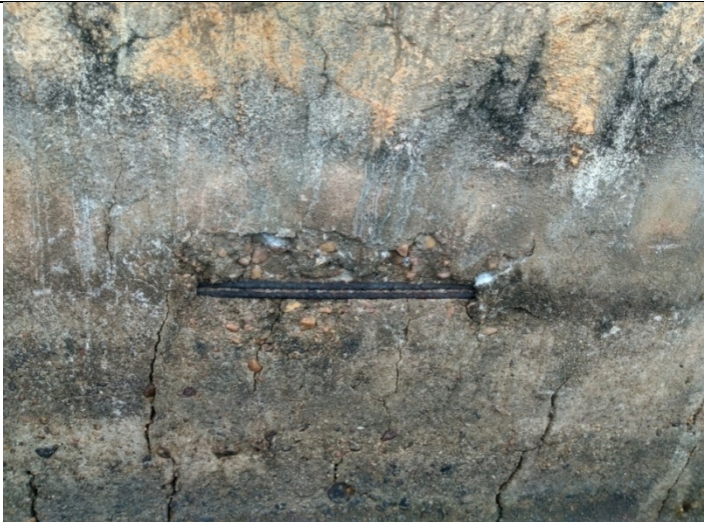
Corrosão das armaduras expostas	Perda da seção de aço.	Químico (oxidação, carbonatação, etc.)	Cobrimento do concreto insuficiente, permitindo a ação de agentes agressivos	Efetuar uma rigorosa limpeza da área a ser perada. Se a armadura estiver comprometida (10% da seção), colocar armadura adicional. Utilizar pintura protetora

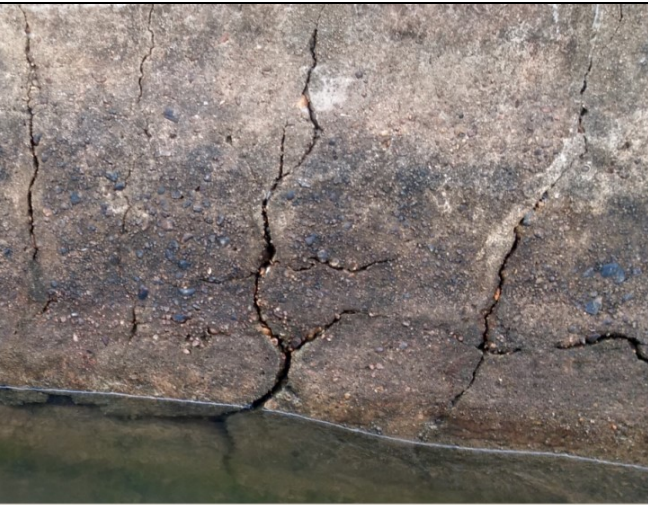
Manifestação detectada	Caracterização física	Mecanismo	Possíveis causas	Possíveis soluções
	<p>Fissuras geométricas ao longo de todo o pilar, estando mais deteriorado próximo e abaixo do nível da água.</p>	<p>Abertura entre 6 a 10 mm, com evolução ao longo do tempo ativa.</p>	<p>1 - Químico (reação do álcali com sílicas e carbonatos) e 2 - Mecânico (Esforços)</p>	<p>1 - Ocorrência de reação álcali-agregado. 2 - Carregamento excessivo ao longo do tempo.</p>	<p>Substituição de agregados reativos por não reativos quando possível. Uso de materiais pozolânicos.</p>

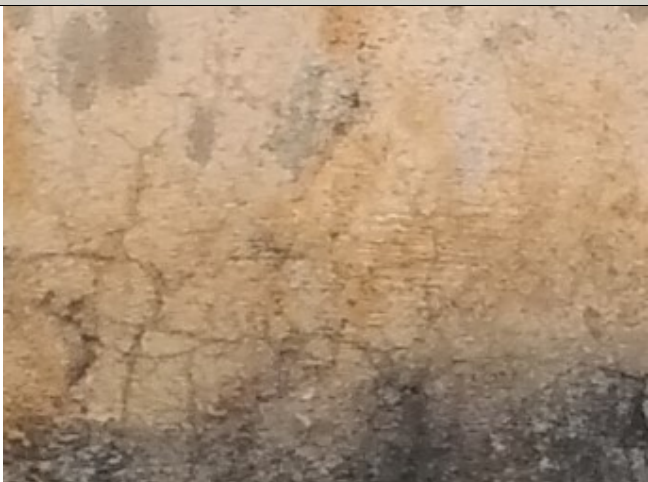
Manifestação detectada	Caracterização física	Mecanismo	Possíveis causas	Possíveis soluções
	<p>Fissuras mapeadas próximas ao nível da água</p>	<p>Aspecto de mapa</p>	<p>Químico (reação do álcali com sílicas e carbonatos)</p>	<p>Ocorrência de reação álcali-agregado.</p>	<p>Substituição de agregados reativos por não reativos quando possível. Uso de materiais pozolânicos.</p>

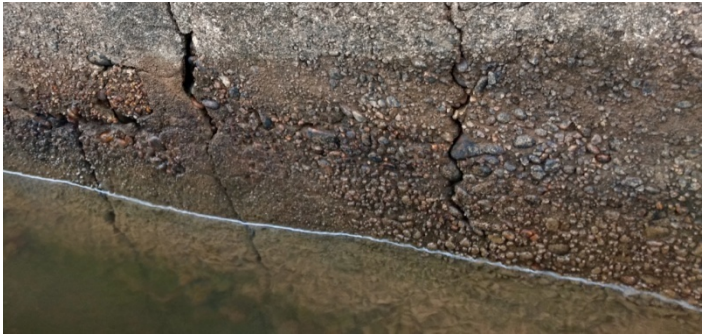
Manifestação detectada Desgaste superficial do concreto (erosão) até aproximadamente 70 cm acima do nível da água, estando mais degradado abaixo deste.	Caracterização física Perda de concreto e aparição do agregado graúdo.	Mecanismo Física (efeito da movimentação das águas)	Possíveis causas Provocado pelo fluxo das águas com partículas sólidas finas em suspensão	Possíveis soluções Realizar limpeza com escovas abrasivas e aplicar concreto com maior resistência ao desgaste por erosão

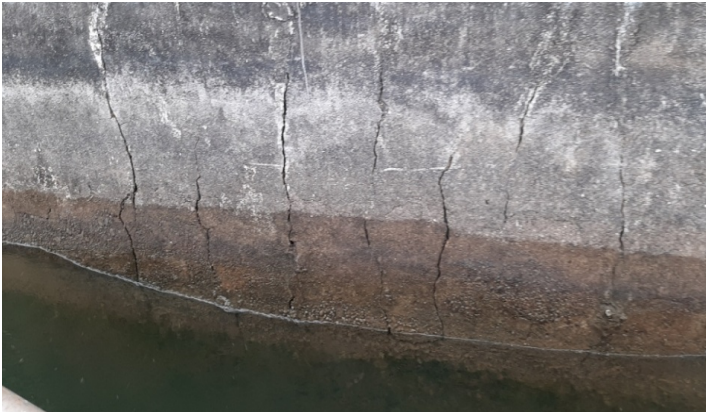
Fissuras geométricas ao longo de todo o pilar, estando mais deteriorado próximo e abaixo do nível da água.	Abertura entre 4 a 9 mm, com evolução ao longo do tempo ativa.	1 - Químico (reação do álcali com sílicas e carbonatos) e 2 - Mecânico (Esforços)	1 - Ocorrência de reação álcali-agregado. 2 - Carregamento excessivo ao longo do tempo.	Substituição de agregados reativos por não reativos quando possível. Uso de materiais pozolânicos.

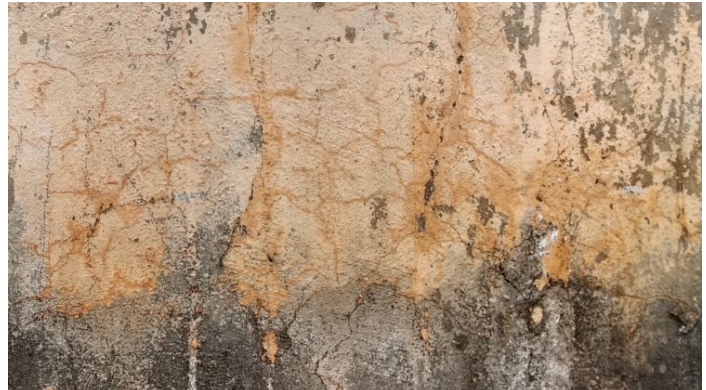
Fissuras mapeadas próximas ao nível da água	Aspecto de mapa	Químico (reação do álcali com sílicas e carbonatos)	Ocorrência de reação álcali-agregado.	Substituição de agregados reativos por não reativos quando possível. Uso de materiais pozolânicos.

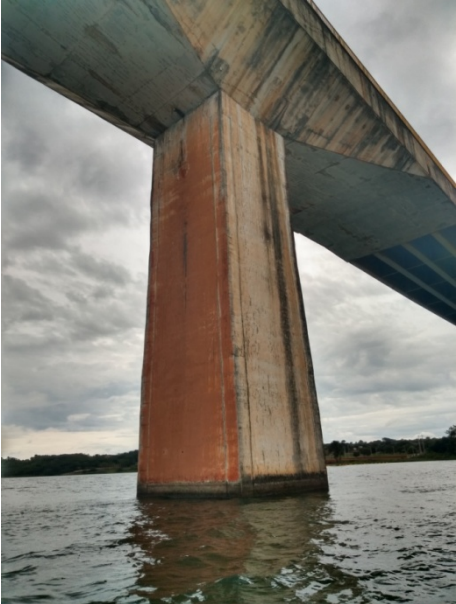
<p>Manifestação detectada</p> <p>Bolor na parte superior do pilar, descendo pelo centro até bem próximo ao nível da água.</p>	<p>Caracterização física</p> <p>Aparecimento de manchas escuras.</p>	<p>Mecanismo</p> <p>Biológica (fungos, insetos, etc.)</p>	<p>Possíveis causas</p> <p>Proliferação de fungos com a umidade</p>	<p>Possíveis soluções</p> <p>Quando não avançada uma boa lavagem c/ hipocloreto (água sanitária) resolve, em casos mais avançados terá que trocar o revestimento quando pulverulento.</p>

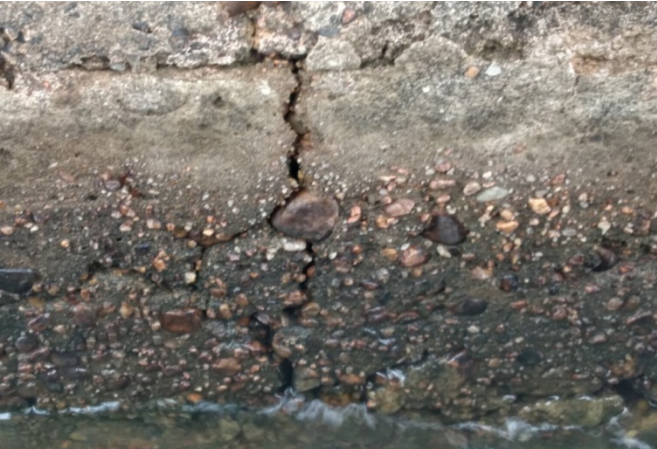
<p>Manifestação detectada</p> <p>Desgaste superficial do concreto (erosão) até aproximadamente 70 cm acima do nível da água, estando mais degradado abaixo deste.</p>	<p>Caracterização física</p> <p>Perda de concreto e aparição do agregado graúdo.</p>	<p>Mecanismo</p> <p>Física (efeito da movimentação das águas)</p>	<p>Possíveis causas</p> <p>Provocado pelo fluxo das águas com partículas sólidas finas em suspensão</p>	<p>Possíveis soluções</p> <p>Realizar limpeza com escovas abrasivas e aplicar concreto com maior resistência ao desgaste por erosão</p>

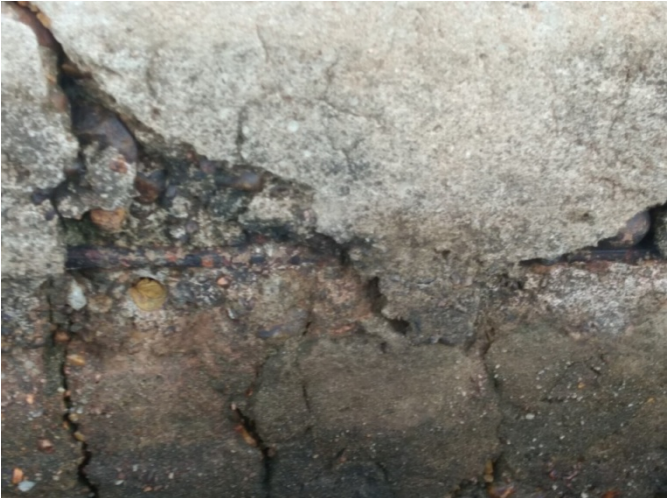
<p>Armaduras expostas próximas ao nível da água.</p>	<p>Surgimento de corrosão e perda de seção do elemento exposto.</p>	<p>Químico (oxidação, carbonatação, etc.)</p>	<p>1 - Cobrimento do concreto insuficiente. 2 - Possíveis impactos de embarcações, expondo a armadura.</p>	<p>Efetuar uma rigorosa limpeza da área a ser perada. Se a armadura estiver comprometida (10% da seção), colocar armadura adicional. Utilizar pintura protetora</p>

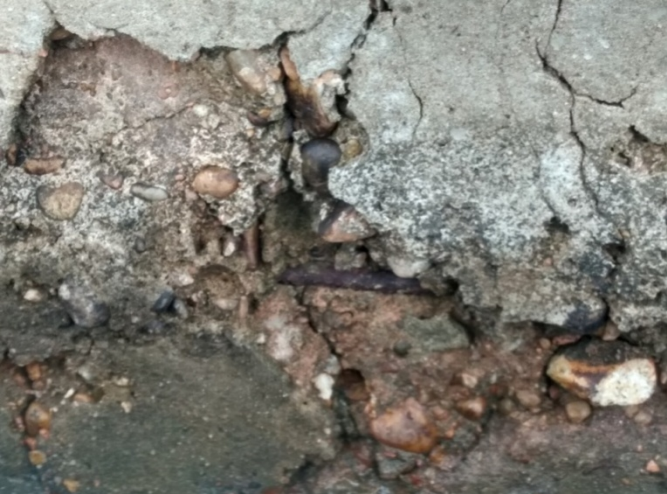
<p>Corrosão das armaduras expostas</p>	<p>Perda da seção de aço.</p>	<p>Químico (oxidação, carbonatação, etc.)</p>	<p>Cobrimento do concreto insuficiente, permitindo a ação de agentes agressivos</p>	<p>Efetuar uma rigorosa limpeza da área a ser perada. Se a armadura estiver comprometida (10% da seção), colocar armadura adicional. Utilizar pintura protetora</p>

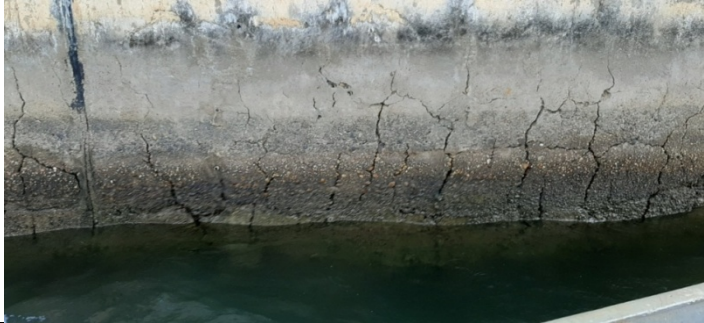
Fissuras ao longo de todo o pilar, estando mais deteriorado próximo e abaixo do nível da água.	Abertura entre 5 a 10 mm, com evolução ao longo do tempo ativa.	1 - Químico (reação do álcali com sílicas e carbonatos) e 2 - Mecânico (Esforços)	1 - Ocorrência de reação álcali-agregado. 2 - Carregamento excessivo ao longo do tempo.	Substituição de agregados reativos por não reativos quando possível. Uso de materiais pozolânicos.

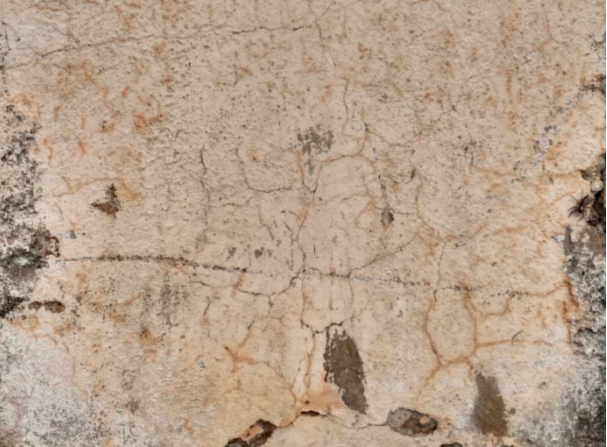
Fissuras mapeadas próximas ao nível da água	Aspecto de mapa	Químico (reação do álcali com sílicas e carbonatos)	Ocorrência de reação álcali-agregado.	Substituição de agregados reativos por não reativos quando possível. Uso de materiais pozolânicos.

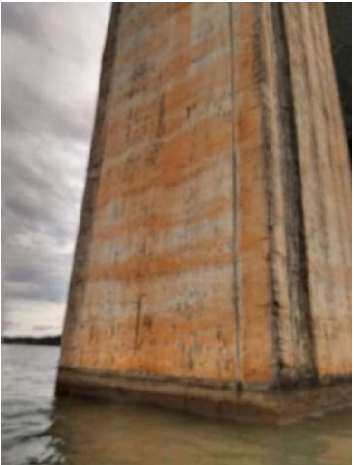
<p>Bolor na parte superior do pilar, descendo pelas laterais até bem próximo ao nível da água.</p>	<p>Aparecimento de manchas escuras.</p>	<p>Biológica (fungos, insetos, etc.)</p>	<p>Proliferação de fungos com a umidade</p>	<p>Quando não avançada uma boa lavagem c/ hipocloreto (água sanitária) resolve, em casos mais avançados terá que trocar o revestimento quando pulverulento.</p>
	Manifestação detectada	Caracterização física	Mecanismo	Possíveis causas	Possíveis soluções

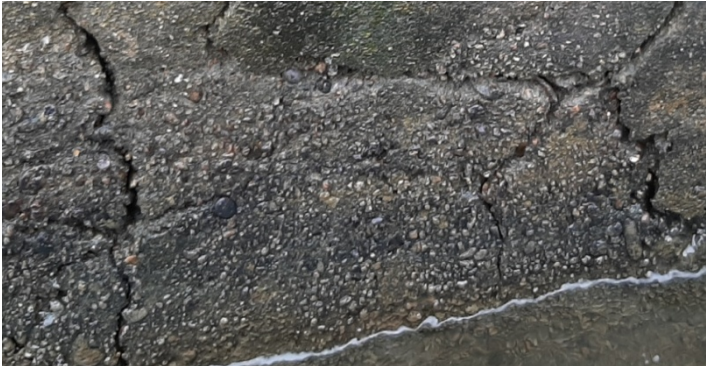
<p>Desgaste superficial do concreto (erosão) até aproximadamente e 70 cm acima do nível da água, estando mais degradado abaixo deste.</p>	<p>Perda de concreto e aparição do agregado graúdo.</p>	<p>Física (efeito da movimentação das águas)</p>	<p>Provocado pelo fluxo das águas com partículas solidas finas em suspensão</p>	<p>Realizar limpeza com escovas abrasivas e aplicar concreto com maior resistência ao desgaste por erosão</p>

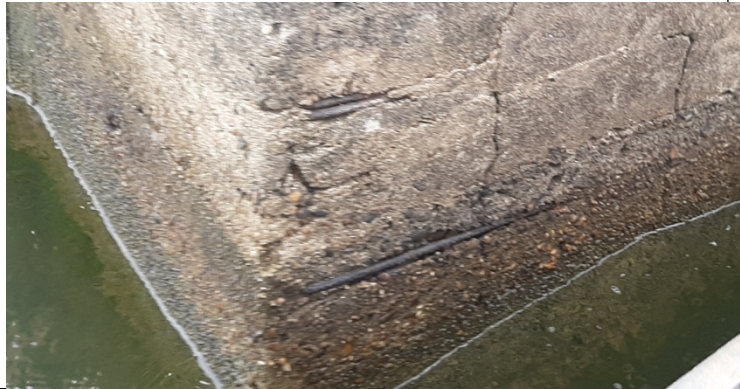
Armaduras expostas próximas ao nível da água.	Surgimento de corrosão e perda de seção do elemento exposto.	Químico (oxidação, carbonatação, etc.)	Cobrimento do concreto insuficiente.	Efetuar uma rigorosa limpeza da área a ser perada. Se a armadura estiver comprometida (10% da seção), colocar armadura adicional. Utilizar pintura protetora.
	Manifestação detectada	Caracterização física	Mecanismo	Possíveis causas	Possíveis soluções

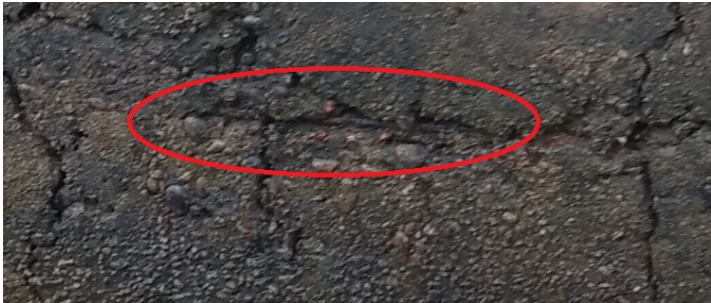
Corrosão das armaduras expostas	Perda da seção de aço.	Químico (oxidação, carbonatação, etc.)	Cobrimento do concreto insuficiente, permitindo a ação de agentes agressivos	Efetuar uma rigorosa limpeza da área a ser perada. Se a armadura estiver comprometida (10% da seção), colocar armadura adicional. Utilizar pintura protetora.

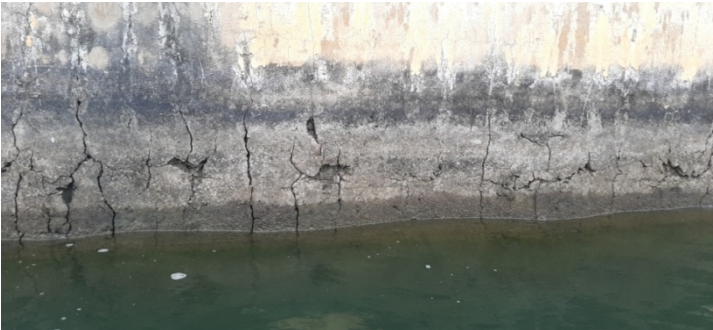
Manifestação detectada	Caracterização física	Mecanismo	Possíveis causas	Possíveis soluções
	Fissuras ao longo de todo o pilar, estando mais deteriorado próximo e abaixo do nível da água.	Abertura entre 9 a 12 mm, com evolução ao longo do tempo ativa.	1 - Químico (reação do álcali com sílicas e carbonatos) e 2 - Mecânico (Esforços)	1 - Ocorrência de reação álcali-agregado. 2 - Carregamento excessivo ao longo do tempo.	Substituição de agregados reativos por não reativos quando possível. Uso de materiais pozolânicos.

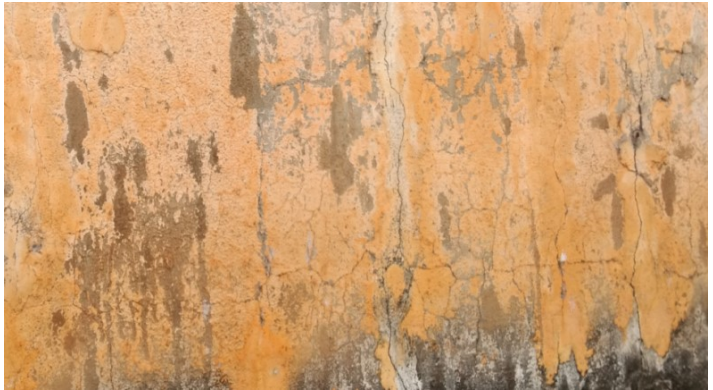
Manifestação detectada	Caracterização física	Mecanismo	Possíveis causas	Possíveis soluções
	Fissuras mapeadas próximas ao nível da água	Aspecto de mapa	Químico (reação do álcali com sílicas e carbonatos)	Ocorrência de reação álcali-agregado.	Substituição de agregados reativos por não reativos quando possível. Uso de materiais pozolânicos.

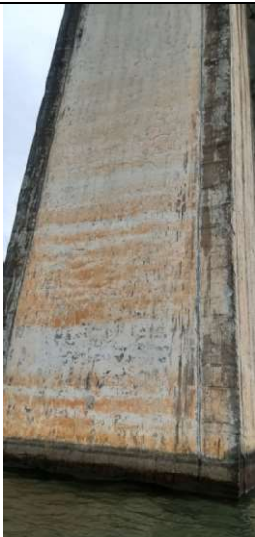
Manifestação detectada	Caracterização física	Mecanismo	Possíveis causas	Possíveis soluções
			Bolor na parte superior do pilar, descendo pelas laterais até bem próximo ao nível da água.	Aparecimento de manchas escuras.	Biológica (fungos, insetos, etc.)	Proliferação de fungos com a umidade	Quando não avançada uma boa lavagem c/ hipocloreto (água sanitária) resolve, em casos mais avançados terá que trocar o revestimento quando pulverulento.

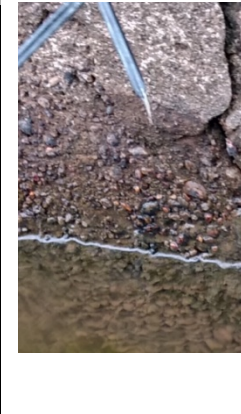
Manifestação detectada	Caracterização física	Mecanismo	Possíveis causas	Possíveis soluções
			Desgaste superficial do concreto (erosão) até aproximadamente e 70 cm acima do nível da água, estando mais degradado abaixo deste.	Perda de concreto e aparição do agregado graúdo.	Física (efeito da movimentação das águas)	Provocado pelo fluxo das águas com partículas solidas finas em suspensão	Realizar limpeza com escovas abrasivas e aplicar concreto com maior resistência ao desgaste por erosão

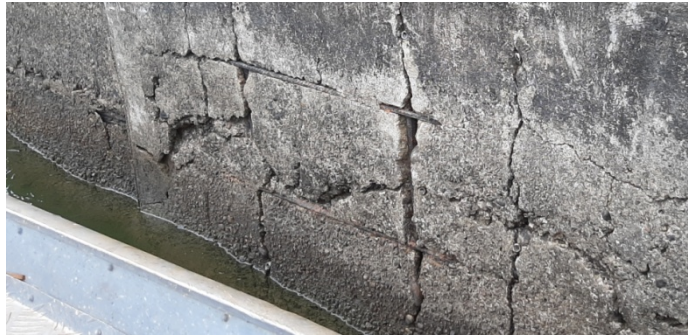
<p>Armaduras expostas próximas ao nível da água.</p>	<p>Surgimento de corrosão e perda de seção do elemento exposto.</p>	<p>Químico (oxidação, carbonatação, etc.)</p>	<p>Cobrimento do concreto insuficiente.</p>	<p>Efetuar uma rigorosa limpeza da área a ser perada. Se a armadura estiver comprometida (10% da seção), colocar armadura adicional. Utilizar pintura protetora.</p>
	Manifestação detectada	Caracterização física	Mecanismo	Possíveis causas	Possíveis soluções

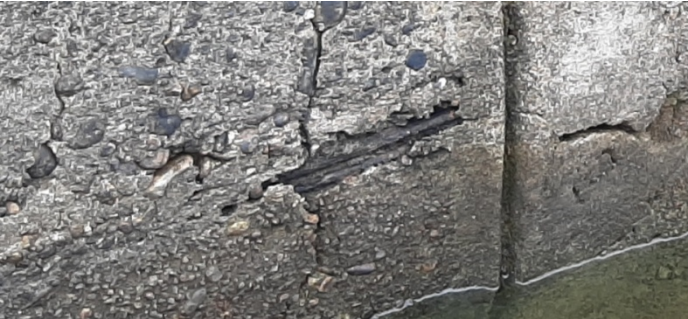
<p>Corrosão das armaduras expostas</p>	<p>Perda da seção de aço.</p>	<p>Químico (oxidação, carbonatação, etc.)</p>	<p>Cobrimento do concreto insuficiente, permitindo a ação de agentes agressivos</p>	<p>Efetuar uma rigorosa limpeza da área a ser perada. Se a armadura estiver comprometida (10% da seção), colocar armadura adicional. Utilizar pintura protetora.</p>

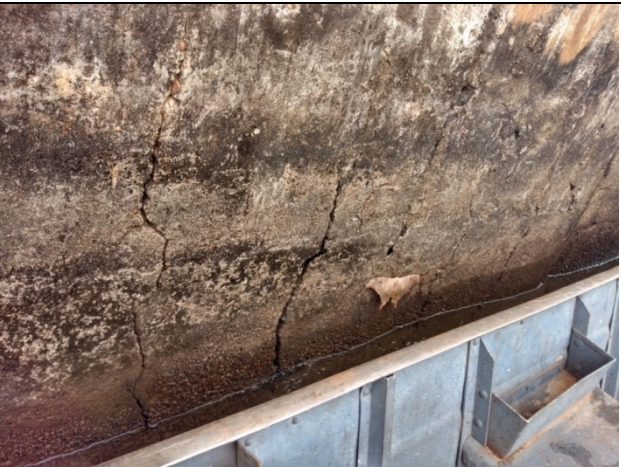
Fissuras ao longo de todo o pilar, estando mais deteriorado próximo e abaixo do nível da água.	Abertura entre 5 a 18 mm, com evolução ao longo do tempo ativa.	1 - Químico (reação do álcali com sílicas e carbonatos) e 2 - Mecânico (Esforços)	1 - Ocorrência de reação álcali-agregado. 2 - Carregamento excessivo ao longo do tempo.	Substituição de agregados reativos por não reativos quando possível. Uso de materiais pozolânicos.

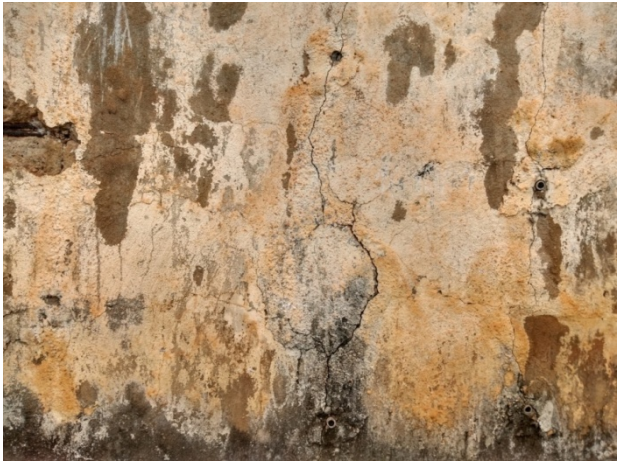
Fissuras mapeadas próximas ao nível da água	Aspecto de mapa	Químico (reação do álcali com sílicas e carbonatos)	Ocorrência de reação álcali-agregado.	Substituição de agregados reativos por não reativos quando possível. Uso de materiais pozolânicos.

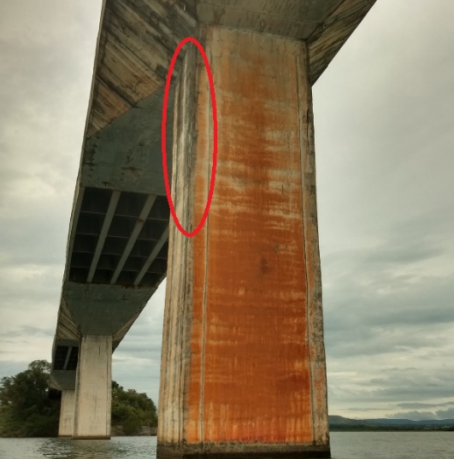
<p>Bolor na parte superior do pilar, descendo pelas laterais até bem próximo ao nível da água.</p>	<p>Aparecimento de manchas escuras.</p>	<p>Biológica (fungos, insetos, etc.)</p>	<p>Proliferação de fungos com a umidade</p>	<p>Quando não avançada uma boa lavagem c/ hipocloreto (água sanitária) resolve, em casos mais avançados terá que trocar o revestimento quando pulverulento.</p>

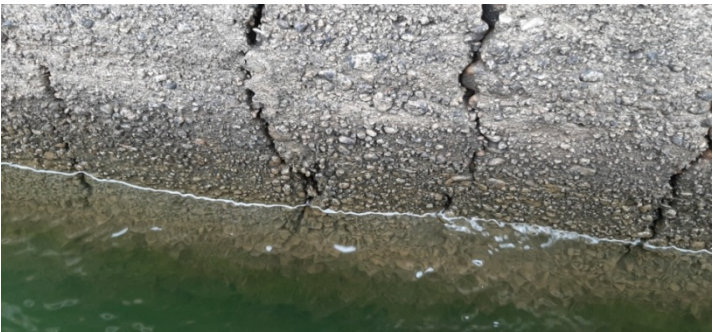
<p>Desgaste superficial do concreto (erosão) até aproximadamente e 70 cm acima do nível da água, estando mais degradado abaixo deste.</p>	<p>Perda de concreto e aparição do agregado graúdo.</p>	<p>Física (efeito da movimentação das águas)</p>	<p>Provocado pelo fluxo das águas com partículas solidas finas em suspensão</p>	<p>Realizar limpeza com escovas abrasivas e aplicar concreto com maior resistência ao desgaste por erosão</p>

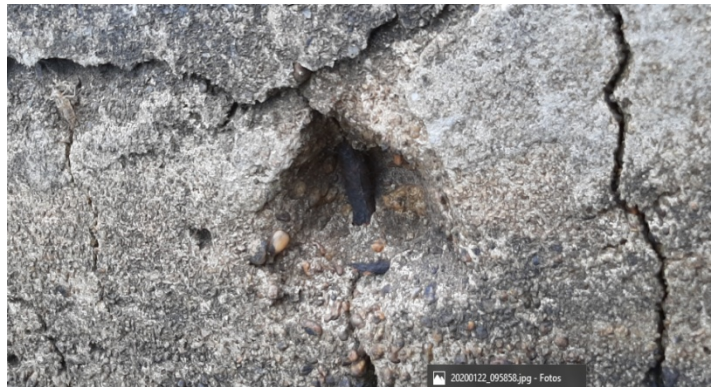
Armaduras expostas próximas ao nível da água.	Surgimento de corrosão e perda de seção do elemento exposto.	Químico (oxidação, carbonatação, etc.)	Cobrimento do concreto insuficiente.	Efetuar uma rigorosa limpeza da área a ser perada. Se a armadura estiver comprometida (10% da seção), colocar armadura adicional. Utilizar pintura protetora.
	Manifestação detectada	Caracterização física	Mecanismo	Possíveis causas	Possíveis soluções

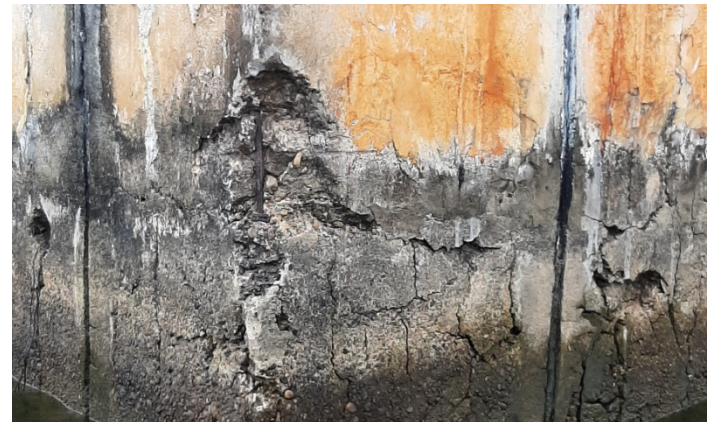
Corrosão das armaduras expostas	Perda da seção de aço.	Químico (oxidação, carbonatação, etc.)	1 - Cobrimento do concreto insuficiente, permitindo a ação de agentes agressivos. 2 - Possíveis impactos de embarcações, expondo as armaduras.	Efetuar uma rigorosa limpeza da área a ser perada. Se a armadura estiver comprometida (10% da seção), colocar armadura adicional. Utilizar pintura protetora.

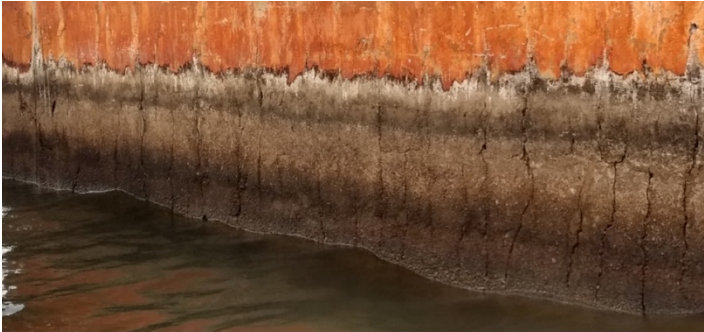
<p>Fissuras ao longo de todo o pilar, estando mais deteriorado próximo e abaixo do nível da água.</p>	<p>Abertura entre 5 a 8 mm, com evolução ao longo do tempo ativa.</p>	<p>Químico (reação do álcali com sílicas e carbonatos) e Mecânico (Esforços)</p>	<p>1 - Ocorrência de reação álcali-agregado. 2 - Carregamento excessivo ao longo do tempo.</p>	<p>Substituição de agregados reativos por não reativos quando possível. Uso de materiais pozolânicos.</p>

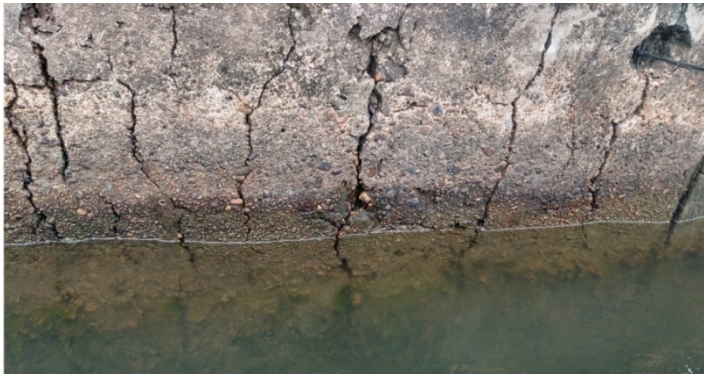
<p>Fissuras ao longo de todo o pilar, estando mais deteriorado próximo e abaixo do nível da água.</p>	<p>Abertura entre 5 a 8 mm, com evolução ao longo do tempo ativa.</p>	<p>1 - Químico (reação do álcali com sílicas e carbonatos) e 2 - Mecânico (Esforços)</p>	<p>1 - Ocorrência de reação álcali-agregado. 2 - Carregamento excessivo ao longo do tempo.</p>	<p>Substituição de agregados reativos por não reativos quando possível. Uso de materiais pozolânicos.</p>

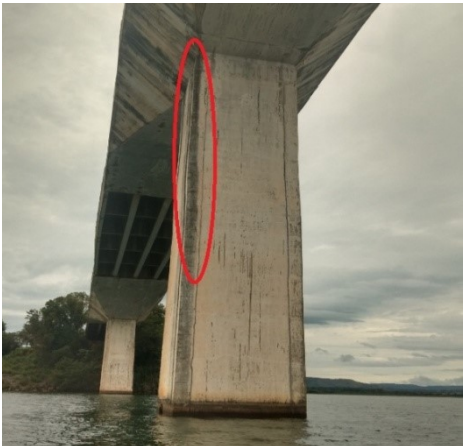
Manifestação detectada	Caracterização física	Mecanismo	Possíveis causas	Possíveis soluções
	<p>Bolor na parte superior do pilar, descendo pela lateral direita até bem próximo ao nível da água.</p>	<p>Aparecimento de manchas escuras.</p>	<p>Biológica (fungos, insetos, etc.)</p>	<p>Proliferação de fungos com a umidade</p>	<p>Quando não avançada uma boa lavagem c/ hipocloreto (água sanitária) resolve, em casos mais avançados terá que trocar o revestimento quando pulverulento.</p>

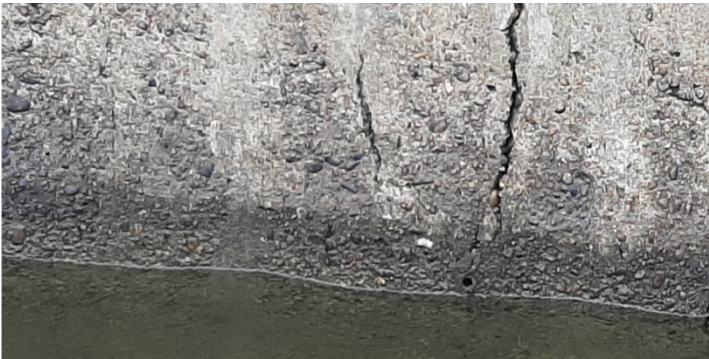
Manifestação detectada	Caracterização física	Mecanismo	Possíveis causas	Possíveis soluções
	<p>Desgaste superficial do concreto (erosão) até aproximadamente e 70 cm acima do nível da água, estando mais degradado abaixo deste.</p>	<p>Perda de concreto e aparição do agregado graúdo.</p>	<p>Física (efeito da movimentação das águas)</p>	<p>Provocado pelo fluxo das águas com partículas solidas finas em suspensão</p>	<p>Realizar limpeza com escovas abrasivas e aplicar concreto com maior resistência ao desgaste por erosão</p>

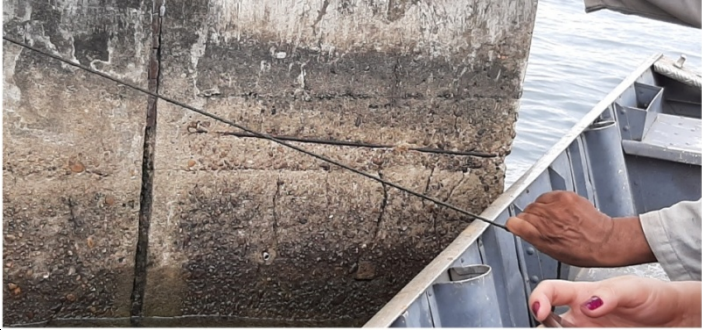
<p>Armaduras expostas e com presença de corrosão próxima ao nível da água.</p>	<p>Perda da seção de aço.</p>	<p>Químico (oxidação, carbonatação, etc.)</p>	<p>Cobrimento do concreto insuficiente, permitindo a ação de agentes agressivos.</p>	<p>Efetuar uma rigorosa limpeza da área a ser perada. Se a armadura estiver comprometida (10% da seção), colocar armadura adicional. Utilizar pintura protetora.</p>
	Manifestação detectada	Caracterização física	Mecanismo	Possíveis causas	Possíveis soluções

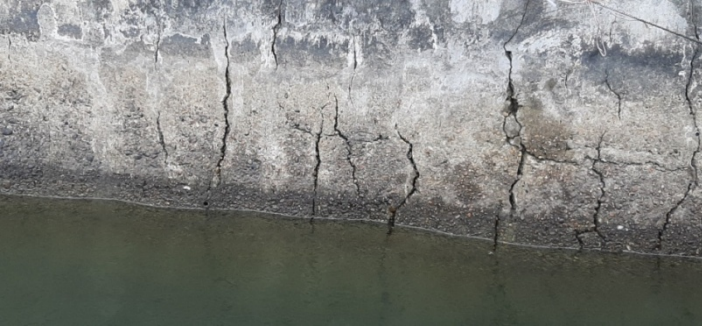
<p>Fissuras ao longo de todo o pilar, estando mais deteriorado próximo e abaixo do nível da água.</p>	<p>Abertura entre 5 a 12 mm, com evolução ao longo do tempo ativa.</p>	<p>1 - Químico (reação do álcali com sílicas e carbonatos) e 2 - Mecânico (Esforços)</p>	<p>1 - Ocorrência de reação álcali-agregado. 2 - Carregamento excessivo ao longo do tempo.</p>	<p>Substituição de agregados reativos por não reativos quando possível. Uso de materiais pozolânicos.</p>

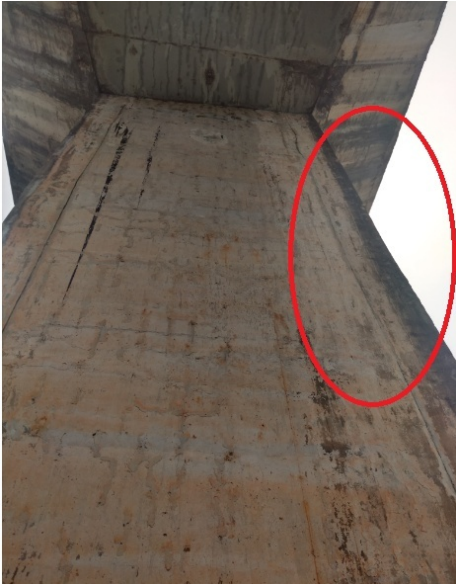
<p>Bolor na parte superior do pilar, descendo pela lateral direita até bem próximo ao nível da água.</p>	<p>Aparecimento de manchas escuras.</p>	<p>Biológica (fungos, insetos, etc.)</p>	<p>Proliferação de fungos com a umidade</p>	<p>Quando não avançada uma boa lavagem c/ hipocloreto (água sanitária) resolve, em casos mais avançados terá que trocar o revestimento quando pulverulento.</p>
	Manifestação detectada	Caracterização física	Mecanismo	Possíveis causas	Possíveis soluções

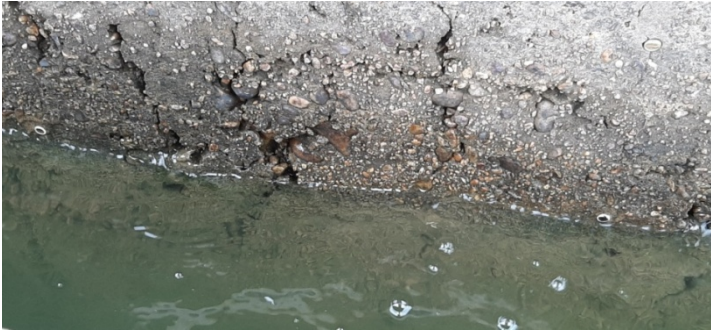
<p>Desgaste superficial do concreto (erosão) até aproximadamente e 70 cm acima do nível da água, estando mais degradado abaixo deste.</p>	<p>Perda de concreto e aparição do agregado graúdo.</p>	<p>Física (efeito da movimentação das águas)</p>	<p>Provocado pelo fluxo das águas com partículas solidas finas em suspensão</p>	<p>Realizar limpeza com escovas abrasivas e aplicar concreto com maior resistência ao desgaste por erosão</p>

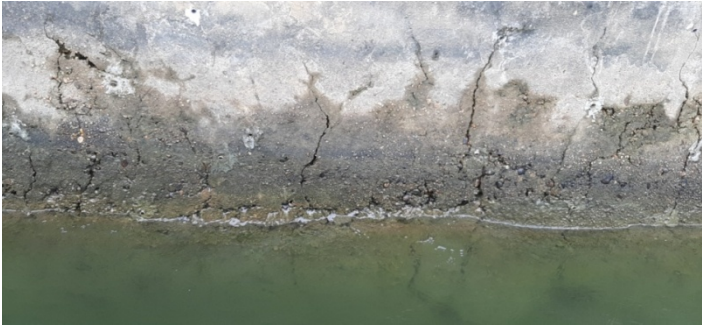
<p>Fissuras ao longo de todo o pilar, estando mais deteriorado próximo e abaixo do nível da água.</p>	<p>Abertura entre 5 a 10 mm, com evolução ao longo do tempo ativa.</p>	<p>1 - Químico (reação do álcali com sílicas e carbonatos) e 2 - Mecânico (Esforços)</p>	<p>1 - Ocorrência de reação álcali-agregado. 2 - Carregamento excessivo ao longo do tempo.</p>	<p>Substituição de agregados reativos por não reativos quando possível. Uso de materiais pozolânicos.</p>

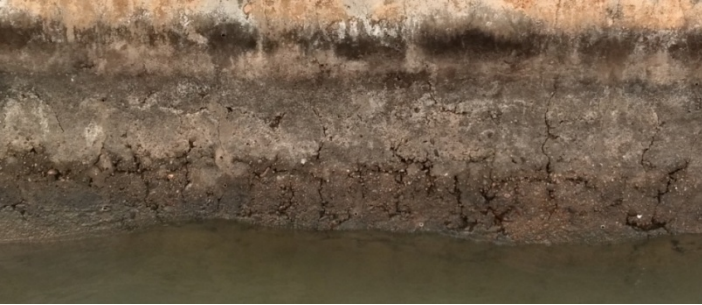
<p>Fissuras ao longo de todo o pilar, estando mais deteriorado próximo e abaixo do nível da água.</p>	<p>Abertura entre 5 a 10 mm, com evolução ao longo do tempo ativa.</p>	<p>1 - Químico (reação do álcali com sílicas e carbonatos) e 2 - Mecânico (Esforços)</p>	<p>1 - Ocorrência de reação álcali-agregado. 2 - Carregamento excessivo ao longo do tempo.</p>	<p>Substituição de agregados reativos por não reativos quando possível. Uso de materiais pozolânicos.</p>
