CENTRO UNIVERSITÁRIO LUTERANO DE PALMAS

**AVALIAÇÃO DAS CONDIÇÕES DE DURABILIDADE DOS
RESERVATÓRIOS EM CONCRETO ARMADO DO SISTEMA DE
ABASTECIMENTO DE ÁGUA DA CIDADE DE PALMAS - TO**

Projeto apresentado como requisito parcial da disciplina Trabalho de Conclusão de Curso II (TCC II) do curso de Engenharia Civil, orientado pelo Professor Mestre Fábio Henrique de M. Ribeiro.

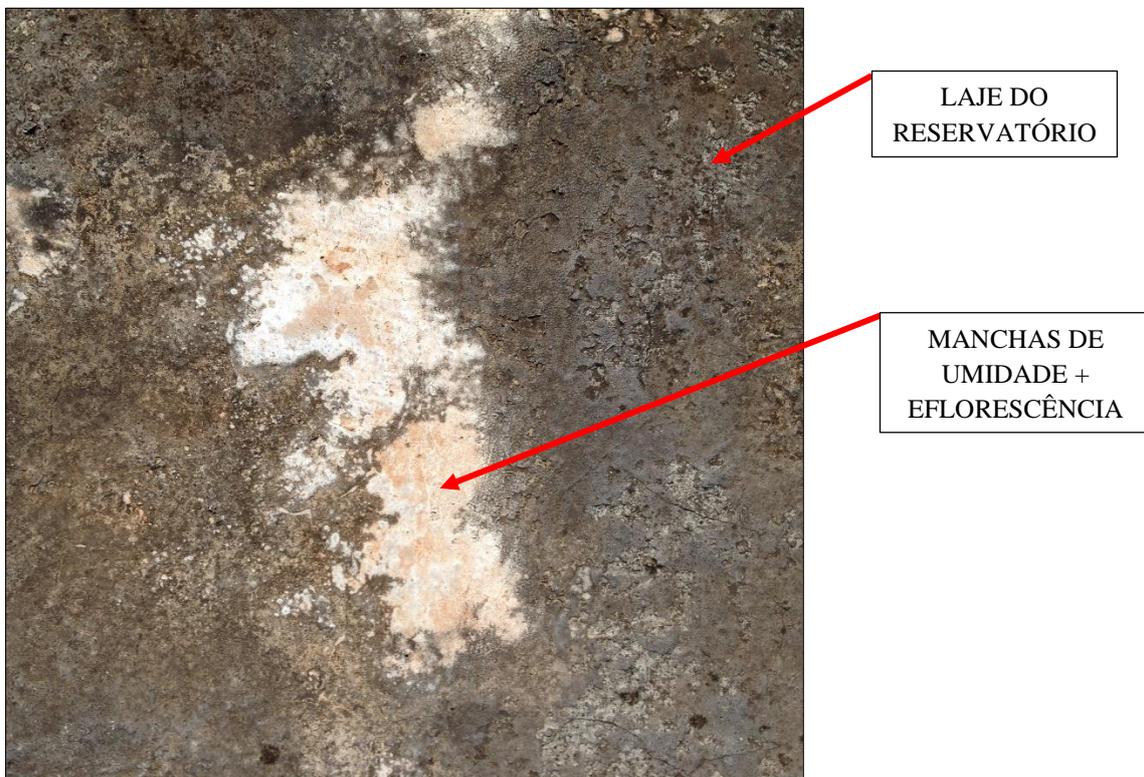
Tal resultado é um conjunto de fatores que vem desde a sua construção até os dias atuais. Observa-se problemas como a correta impermeabilização da laje e, portanto, problemas de construção e manutenção, causas para tal diagnóstico.

Figura 7 – RAP 001: LAJE DO RESERVATÓRIO – eflorescência

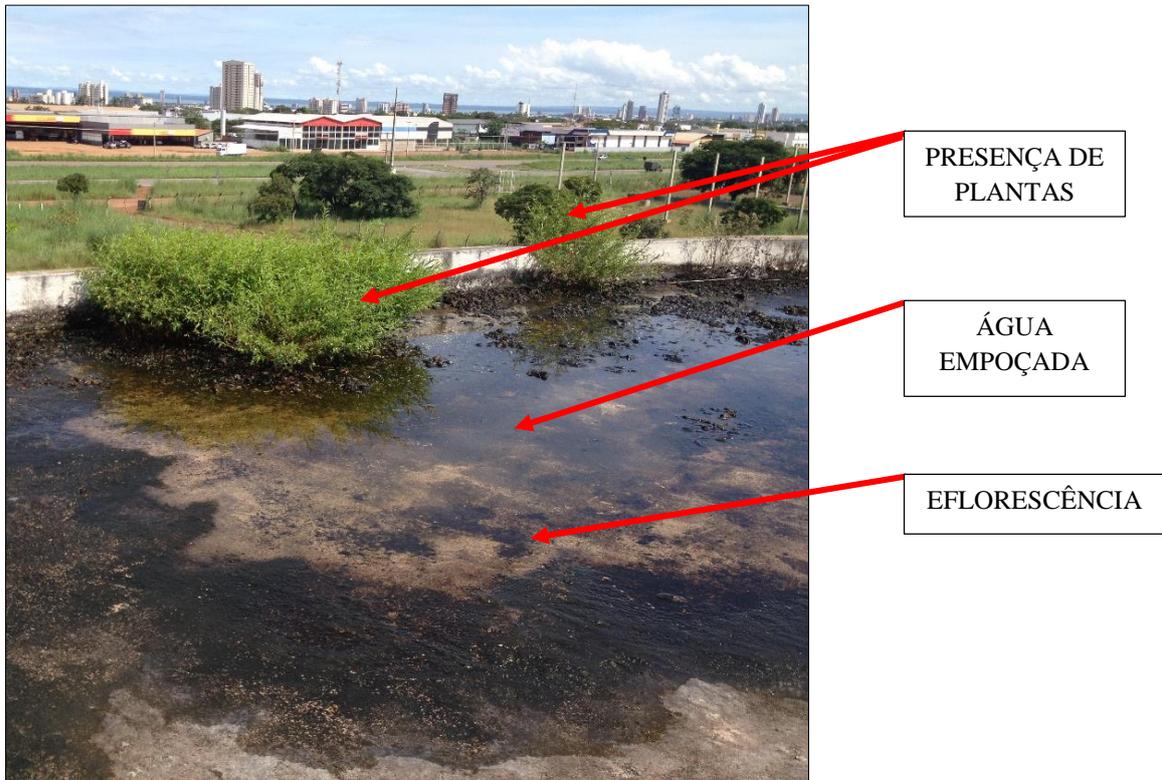
Figura 8 – RAP 001: LAJE DO RESERVATÓRIO – presença de plantas

Um fato curioso se deu pela quantidade de plantas na laje desse reservatório, como mostra a figura 8. Tal observação sustenta a precariedade da impermeabilização da estrutura, a umidade constante – tanto interna quanto externamente – e a porosidade do concreto.

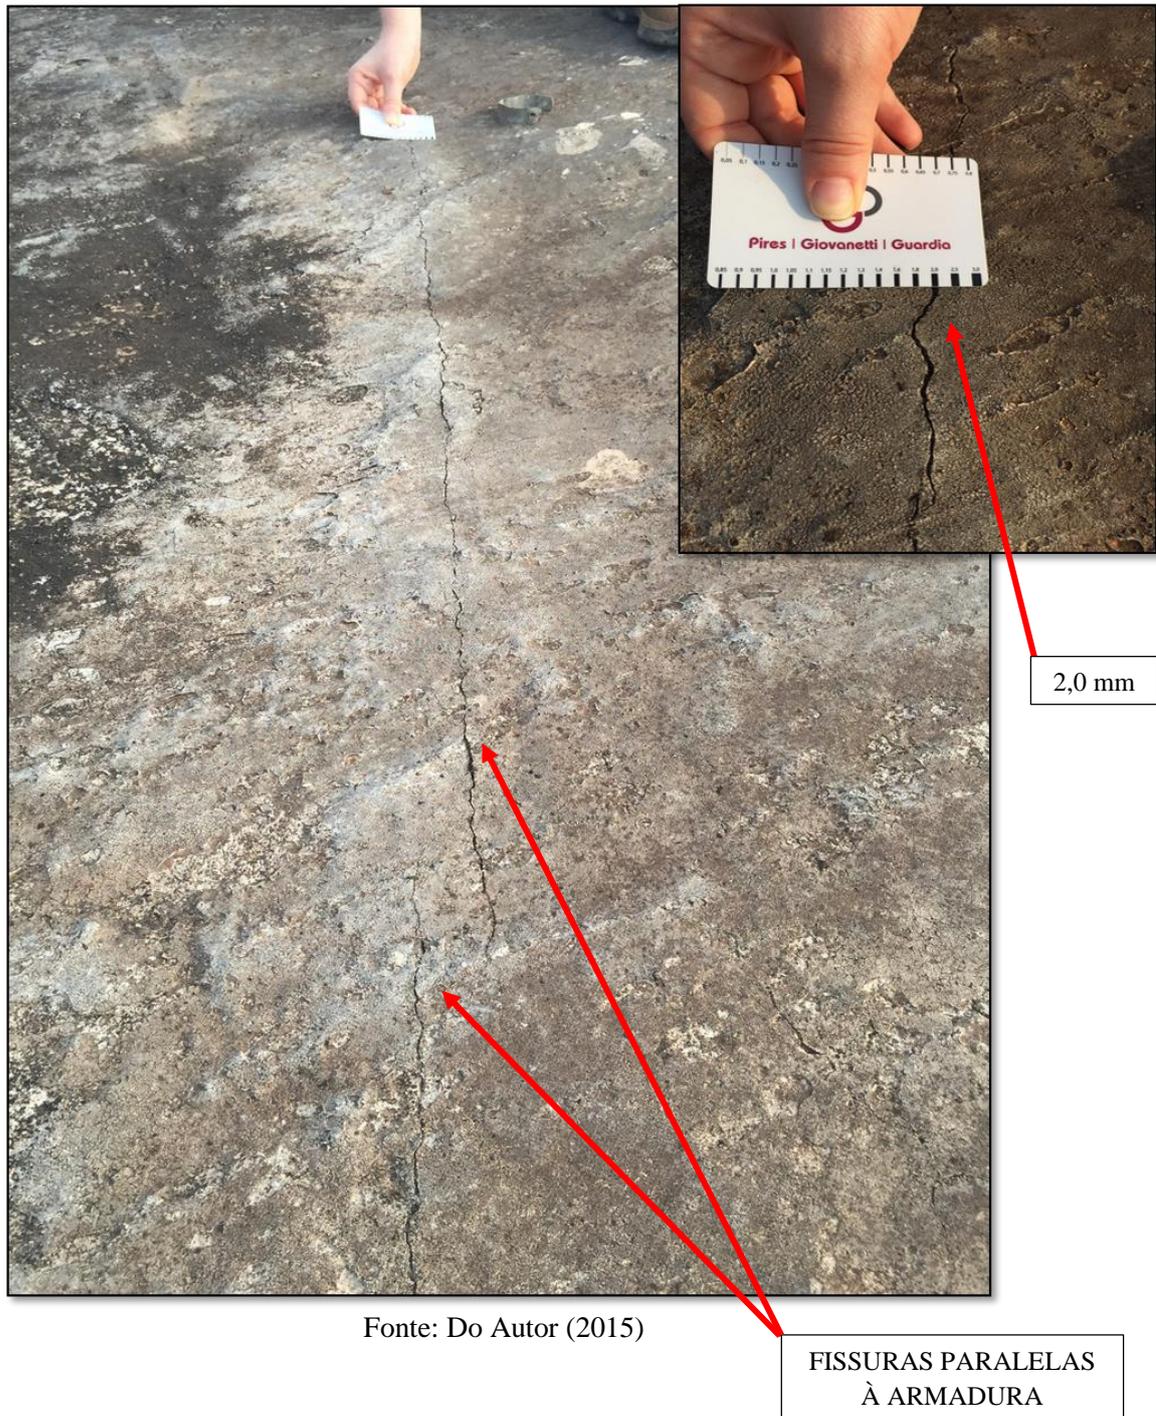
Figura 9 – RAP 001: LAJE DO RESERVATÓRIO – fissuras

De acordo com a NBR 6118:2014, em função da agressividade do ambiente a fissuração máxima permitida seria de 0,3mm. Entretanto, a Norma ainda faz uma ressalva quanto aos valores limites de fissuração, pois fissuras reais geralmente ultrapassam esses valores, como o que aconteceu na figura 9.

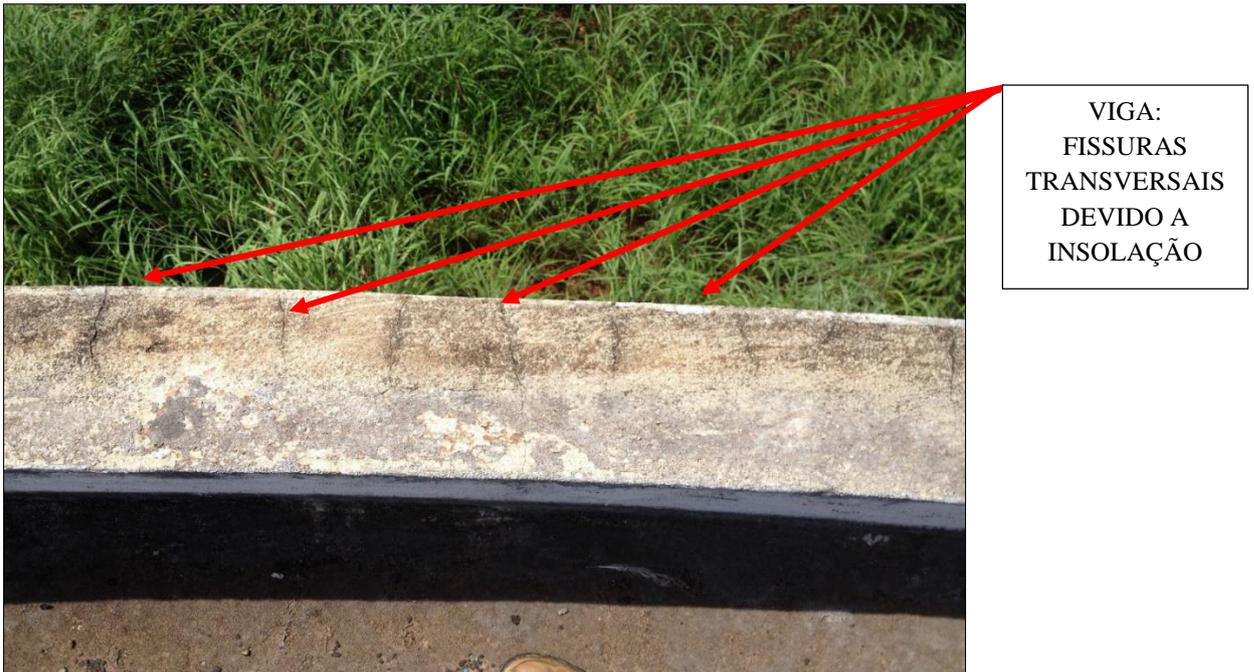
Já a causa das fissuras na segunda foto é a insolação, características que se tem em regiões de alta temperatura.

Figura 10 – RAP 001: VIGA DO RESERVATÓRIO – fissuras

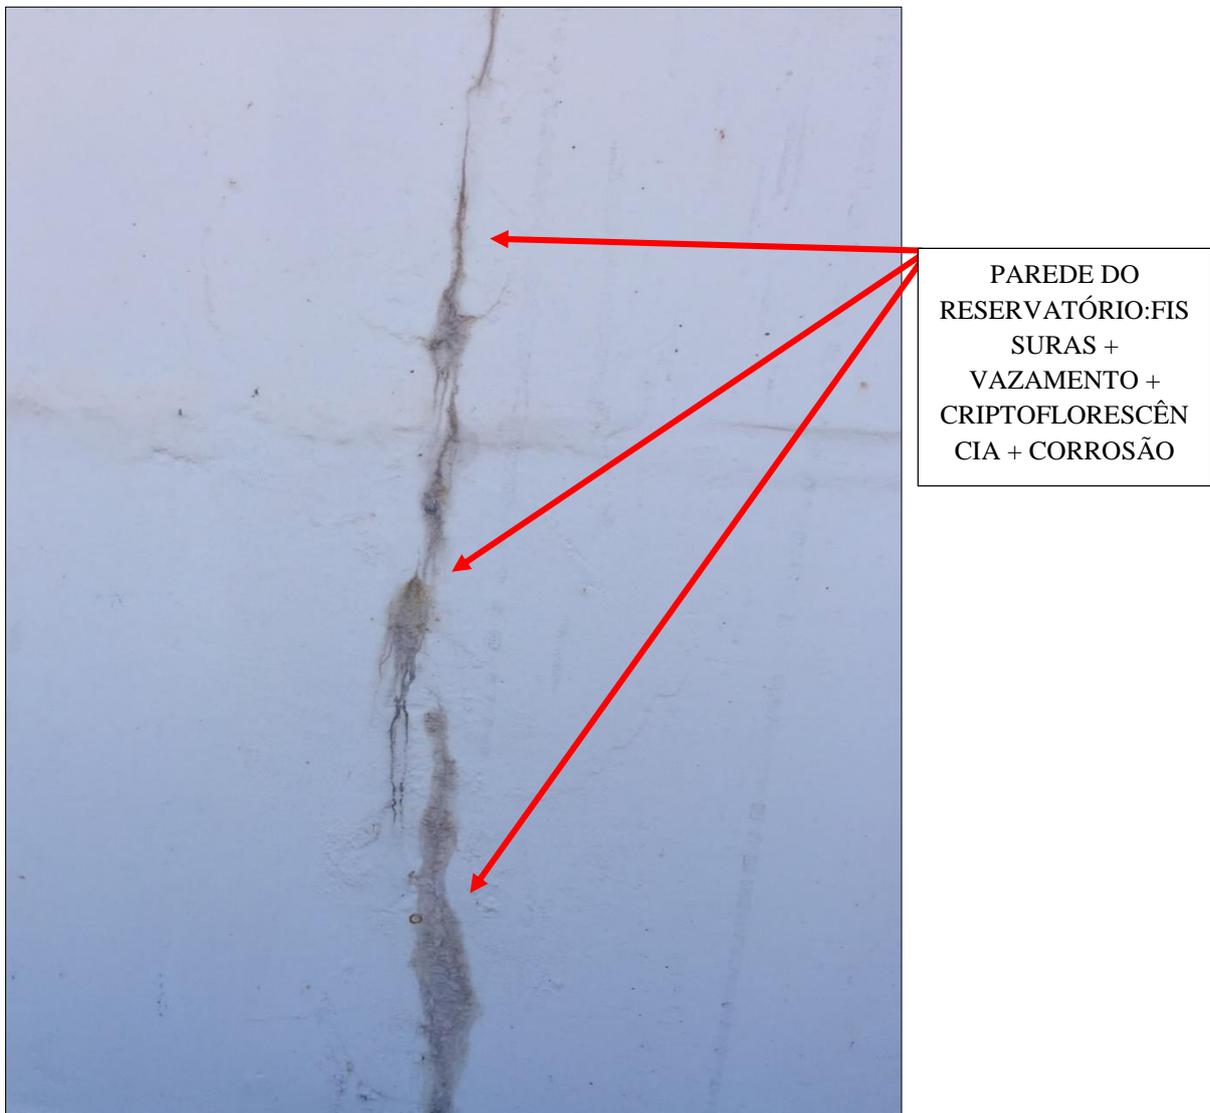
Figura 11 – RAP 001: PAREDE DO RESERVATÓRIO

Assim, percebe-se que a manutenção corretiva das trincas e fissuras existentes no reservatório não foram suficientes para acabar com as manifestações patológicas. Por esse motivo afirma-se que a análise detalhada das causas que levam às manifestações que dão as diretrizes para se iniciar qualquer processo de intervenção.

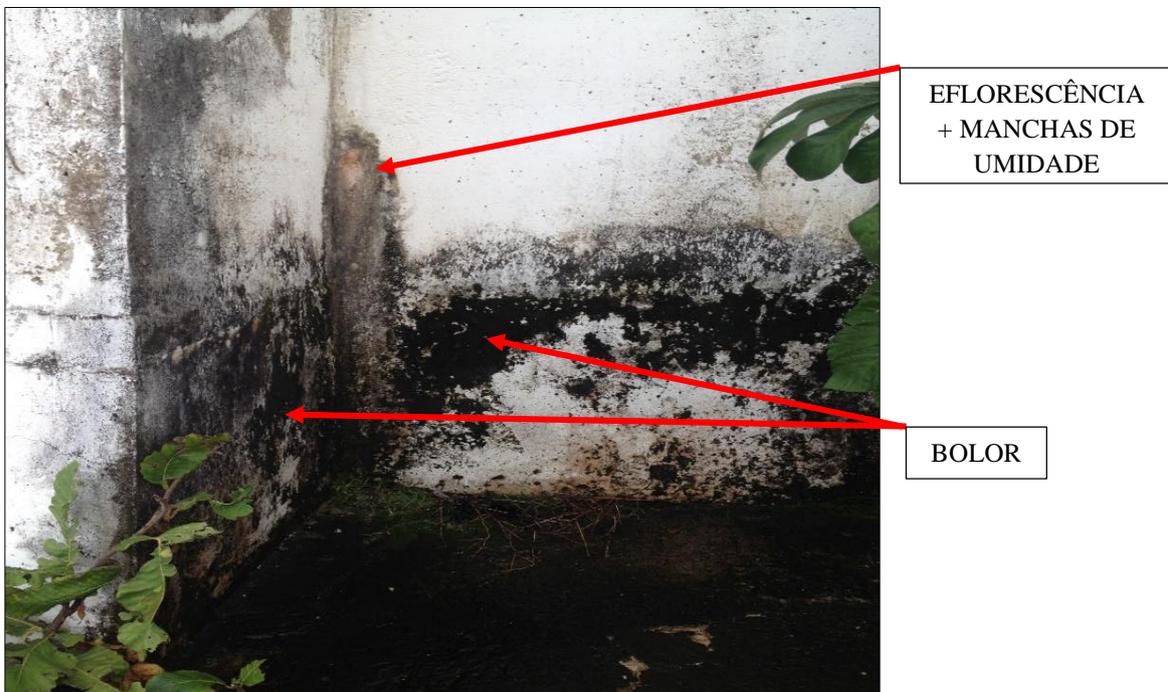
Por ter contato direto com a água, as principais manifestações patológicas encontradas se dão devido a esse contato, principalmente o bolor, identificado através de manchas escuras na superfície do concreto. Ele aparece com maior frequência nos cantos inferiores dos reservatórios (interação pilar-parede), indicando umidade, uma vez que nesses locais é mais difícil o contato dos raios solares, como mostra a figura 13.

Figura 13 – RAP 002: PAREDE DO RESERVATÓRIO - bolor

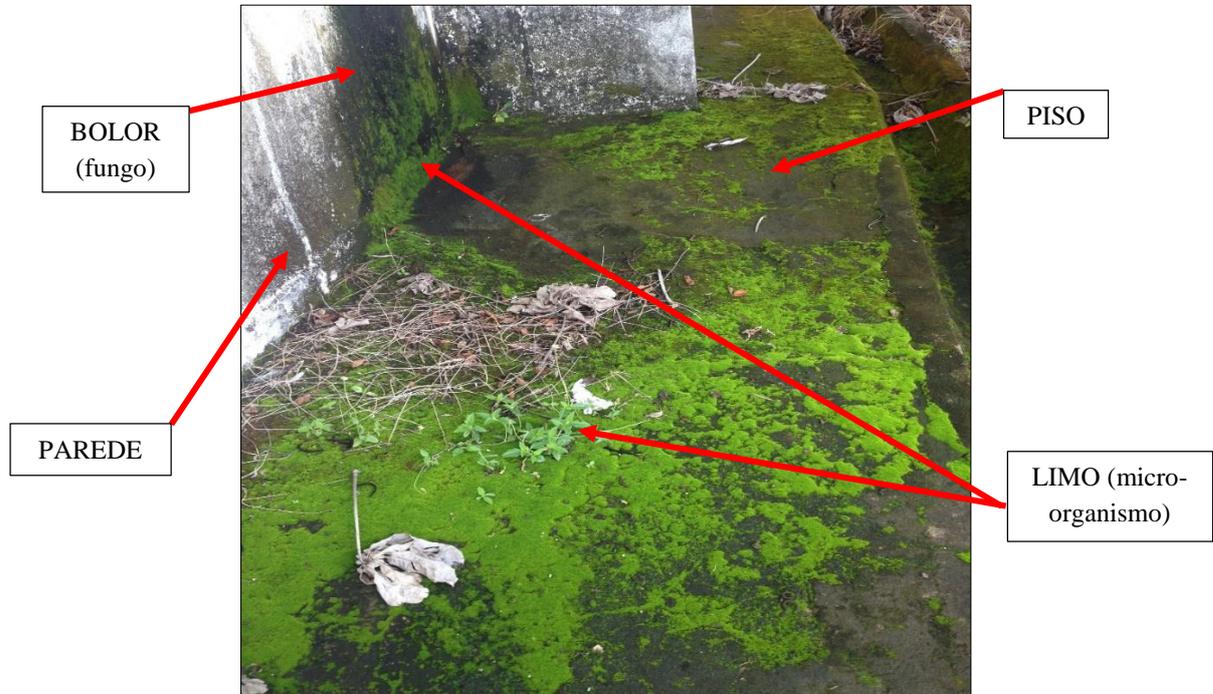
Apesar de seu aparecimento ser comum em ambientes úmidos, notou-se a presença de limo apenas nesse reservatório, o qual manifestou-se juntamente ao bolor. Seu aparecimento é mais comum na calçada que envolve o reservatório, subindo para suas paredes, principalmente nos cantos, local propício ao aparecimento de fungos e micro-organismos.

Figura 14 – RAP 002: PAREDE DO RESERVATÓRIO - limo

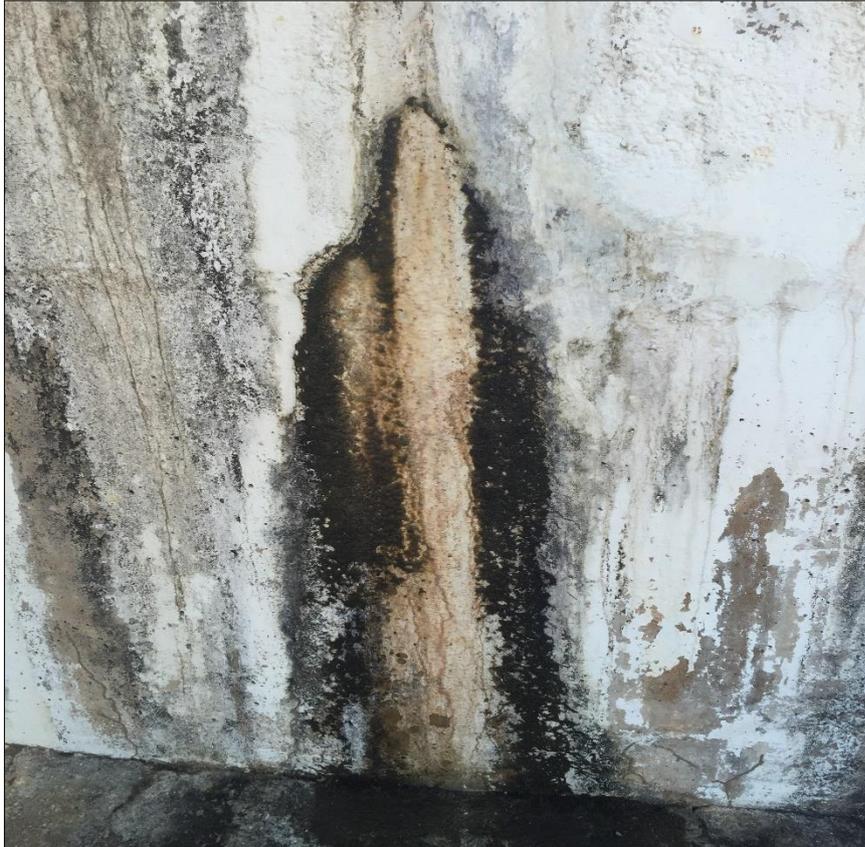
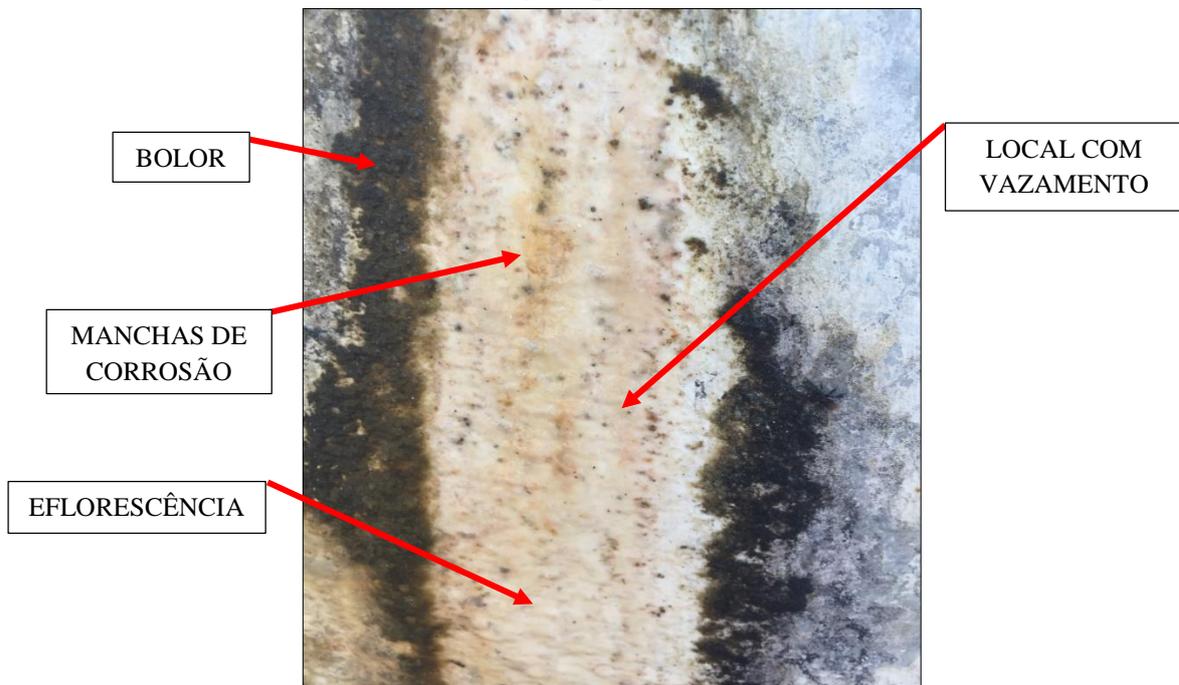
Figura 15 – RAP 002: PAREDE DO RESERVATÓRIO – bolor, eflorescência e corrosão

Figura 16 – RAP 002: PAREDE DO RESERVATÓRIO – bolor, eflorescência e corrosão (figura aproximada)

Com o tratamento da fissura e a correta impermeabilização, subentende-se que o problema pode ser resolvido. Caso os sintomas persistam, aí sim uma análise avançada da manifestação deve ser feita.

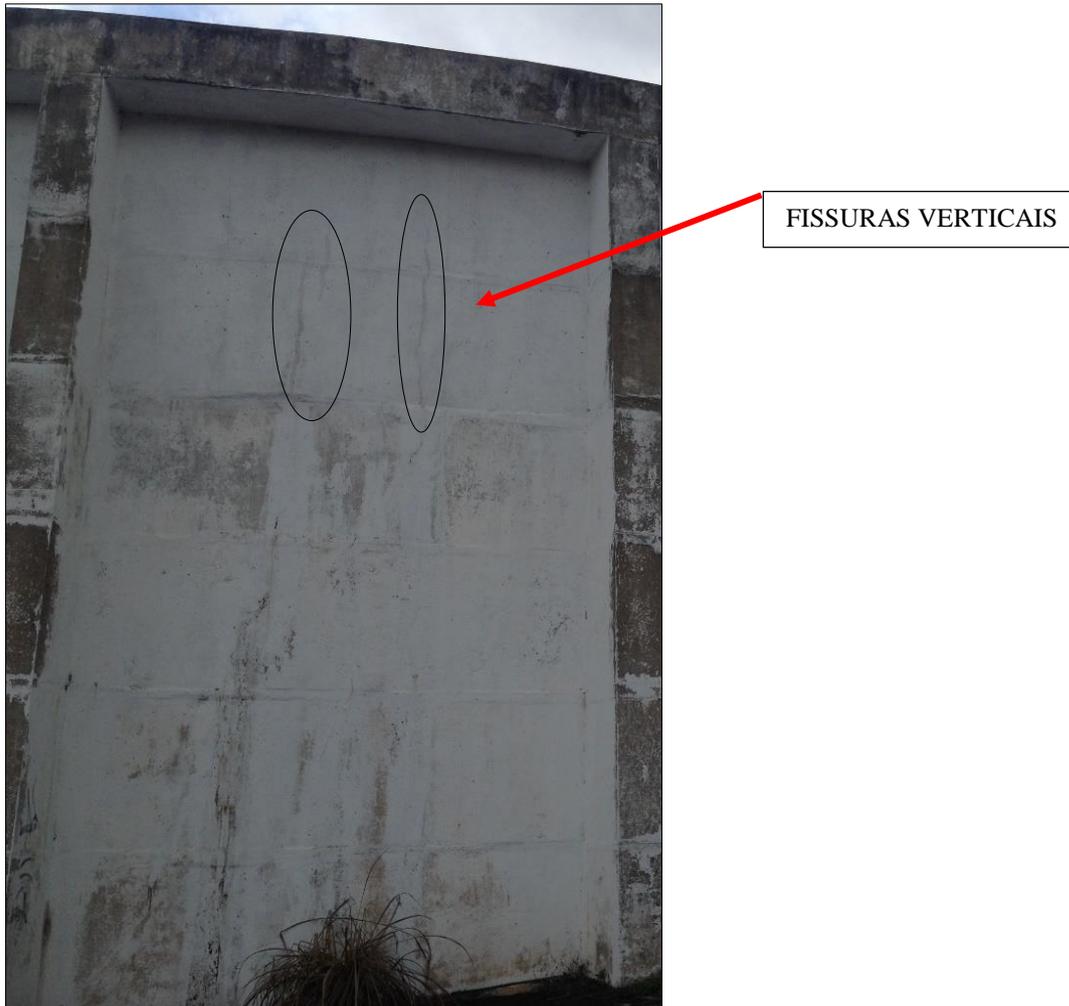
Figura 17 – RAP 002: PAREDE DO RESERVATÓRIO – fissuras verticais

Nota-se a presença de fissuras verticais preenchidas com produto da lixiviação dos compostos cimentícios presente na pasta de cimento nas paredes do reservatório, como ilustrado na figura 17. Essas fissuras podem ser problemas de projeto ou execução. A afirmação se fundamenta no princípio de que a armadura das placas não são suficientes e não aguentam a pressão interna feita pela água, o que faz a concreto fissurar.

Esse tipo de manifestação pode ser evitada com cuidados em detalhes construtivos, como com o cobrimento da armadura, fator a/c, cuidados na hora da execução de modo a se evitar ninhos de concretagem etc, reduzindo assim a porosidade e permeabilidade do concreto.

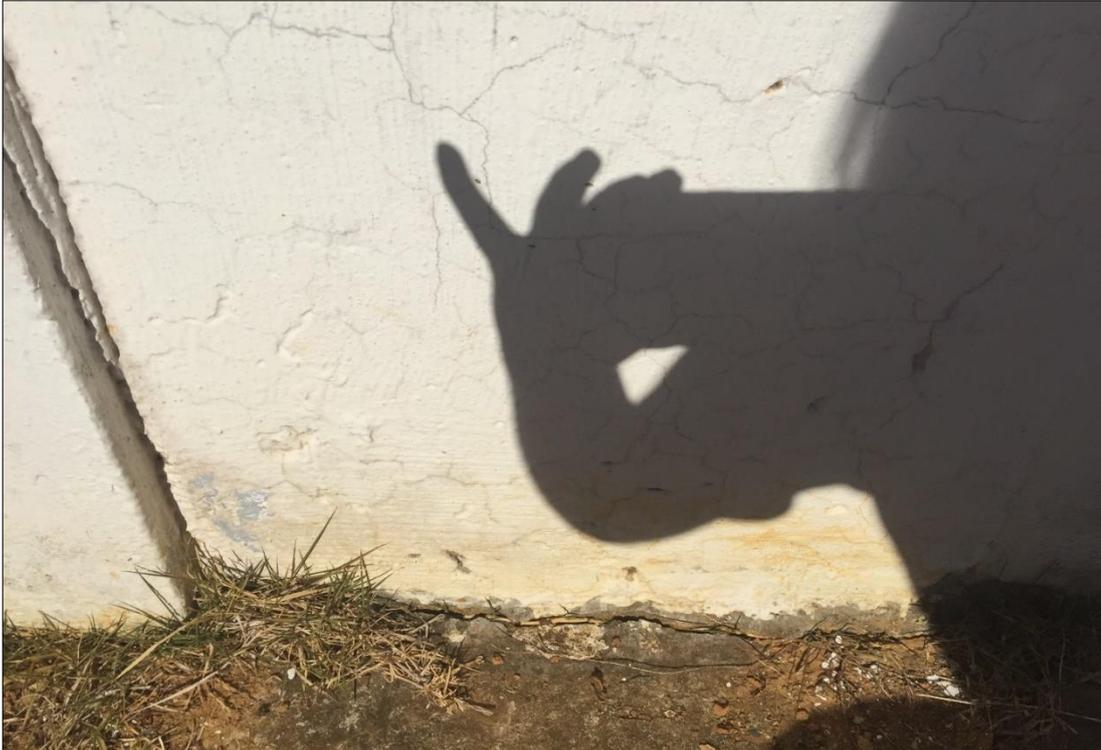
Figura 19 – RAP 0 9: PAREDE DO RESERVATÓRIO - fissuras

Além de infiltração, as fissuras aleatórias indicam retração hidráulica, ainda na época da construção. Essas microfissuras, que originaram-se ainda na fase de execução do reservatório ou na época em que sofreu manutenção corretiva, indicam que o concreto foi mal curado, processo crucial para se evitar a carbonatação. A presença dessas fissuras enfraquecem o concreto, facilitam a entrada de CO_2 presente na atmosfera e, junto com os a umidade a que o reservatório está exposto, facilita o surgimento de outras anomalias (HELENE, 1986).

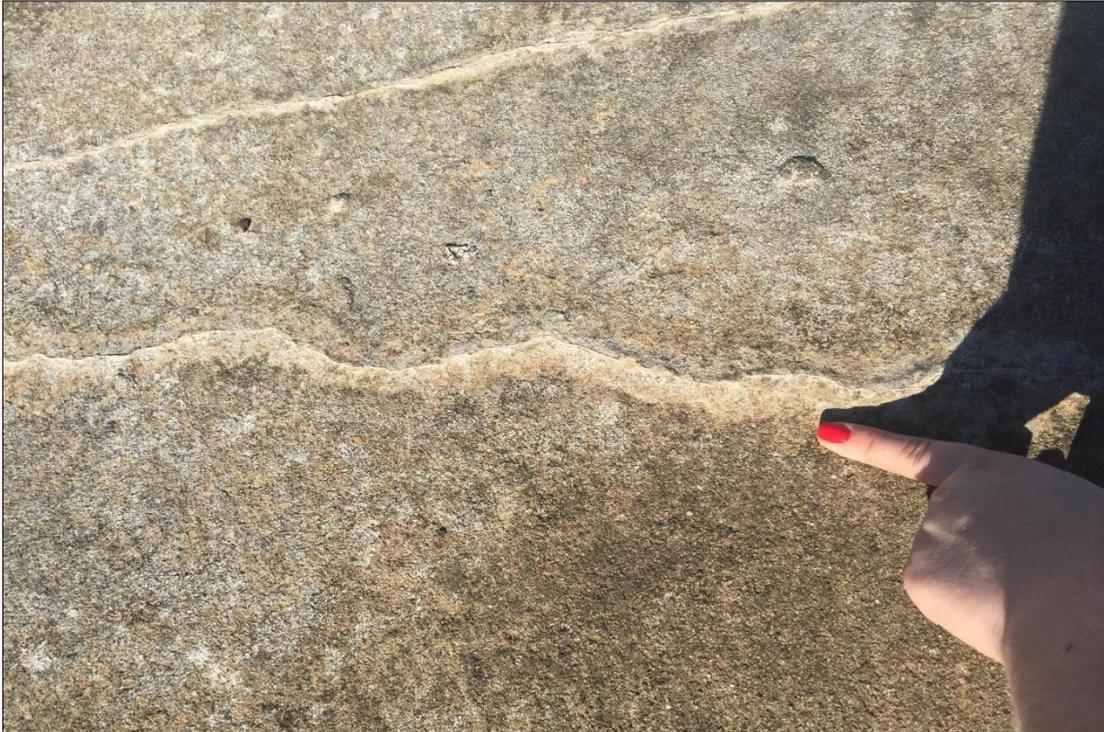
Figura 20 – RAP 009: LAJE DO RESERVATÓRIO - fissuras

Na figura 20 as fissuras estão acompanhadas de eflorescência. Observa-se que elas apresentam aparência “seca”, fenômeno chamado de auto cicatrização. A laje dos reservatórios não tem contato direto com a água, entretanto elas também são afetadas pela mesma pelo processo de evaporação. É por esse motivo que sua impermeabilização é imprescindível, tanto quanto nas paredes do reservatório.

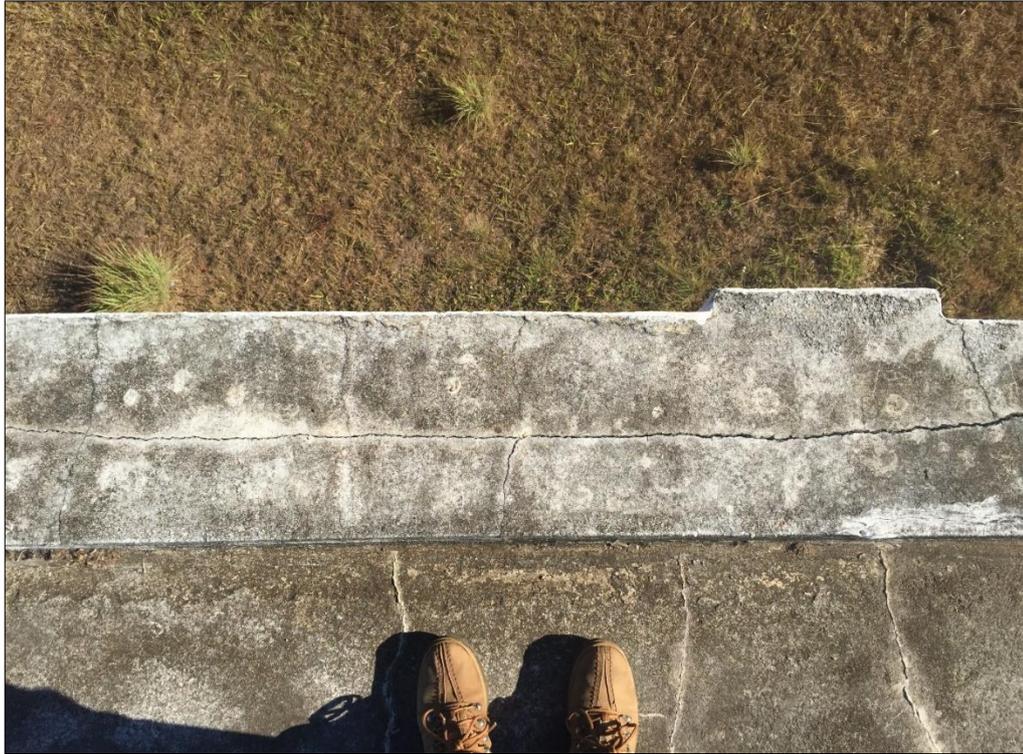
Figura 21 – RAP 009: VIGA DO RESERVATÓRIO - fissuras

As fissuras também estão presentes na viga de cobertura do RAP 009, como mostra a figura 21. As fissuras na ligação entre a laje e a viga se originaram devido as variações térmicas diárias que, tendo a laje sua dilatação restringida pelas vigas, ocasionam o aparecimento de fissuras nessa região. O mesmo ocorre com a fissura presente na viga.

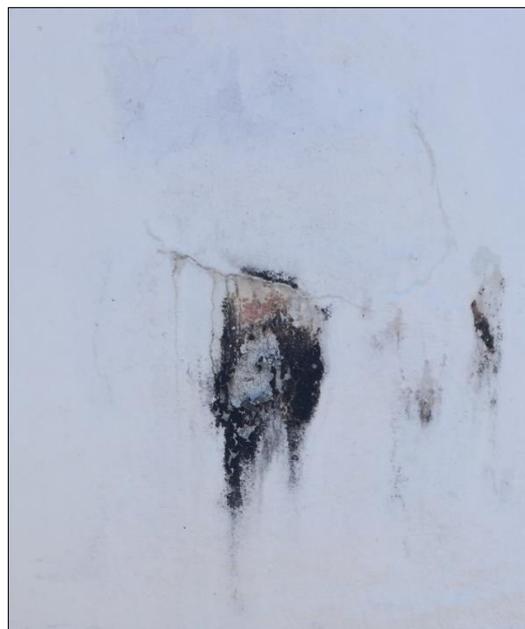
Figura 22 – RAP 009: PAREDE DO RESERVATÓRIO

Na figura 22 vê-se o aparecimento de várias manifestações patológicas: bolor, lixiviação, fissura e corrosão da armadura. Analisando as fotos em que o reservatório passou por manutenção corretiva, viu-se que nesse local já havia uma manifestação que antes havia sido recuperada – trinca que ia do começo da fissura elipsoidal até o chão.

Houve a recuperação com reforço estrutural da trinca vertical, o que indica má quantificação do aço. Entretanto, a fissura elipsoidal apareceu novamente com o tempo, como ilustrado. Essa fissura atuou como agente para o aparecimento das outras anomalias já mencionadas, que podem ser melhor vistas na figura 23.

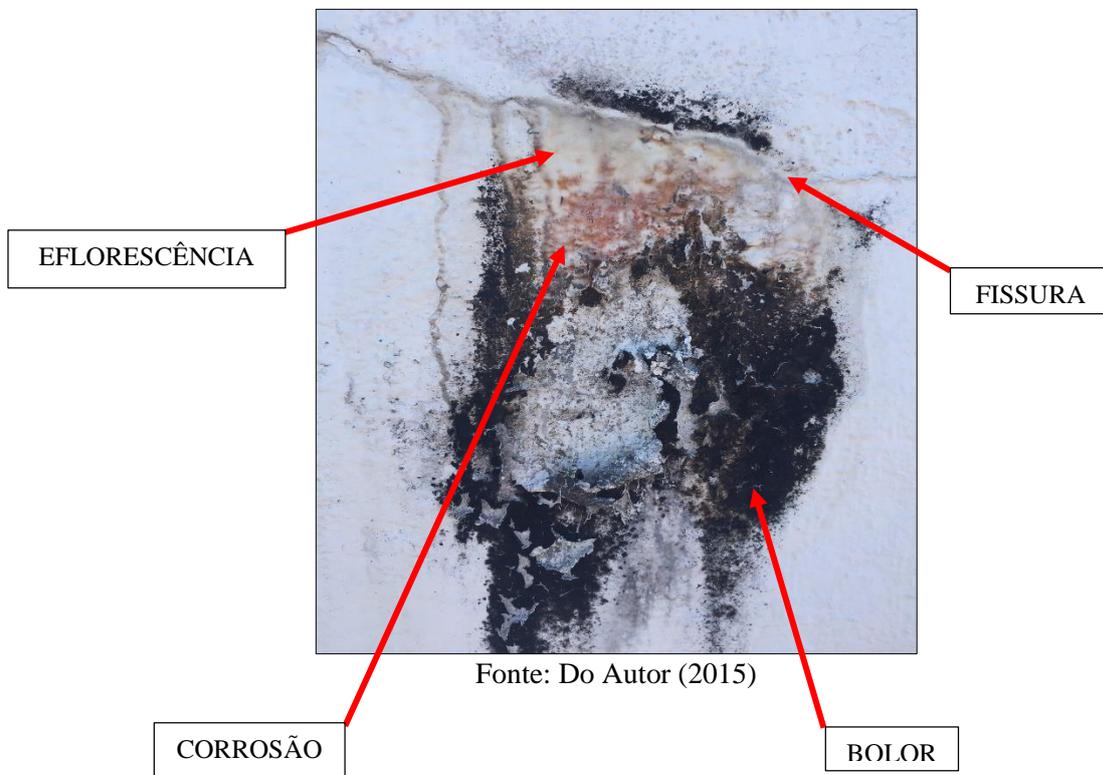
Figura 23 – RAP 09: PAREDE DO RESERVATÓRIO – figura aproximada

Na figura 23, que ilustra a situação anterior, mas aproximada, a manifestação que chama mais atenção é o bolor, seguido da lixiviação dos compostos cimentícios. A eflorescência ainda encontra-se com aspecto molhado, o que indica vazamento e portanto, falha na impermeabilização.

Observa-se que a mancha de corrosão poder ser facilmente identificada, já que acompanha o traçado da fissura. O fenômeno da corrosão do aço no concreto é eletroquímico devido a presença de água; ela conduz à formação de hidróxidos e por isso a coloração marrom-avermelhada (RIBEIRO, 2015), a qual aparece devido ao vazamento constante.

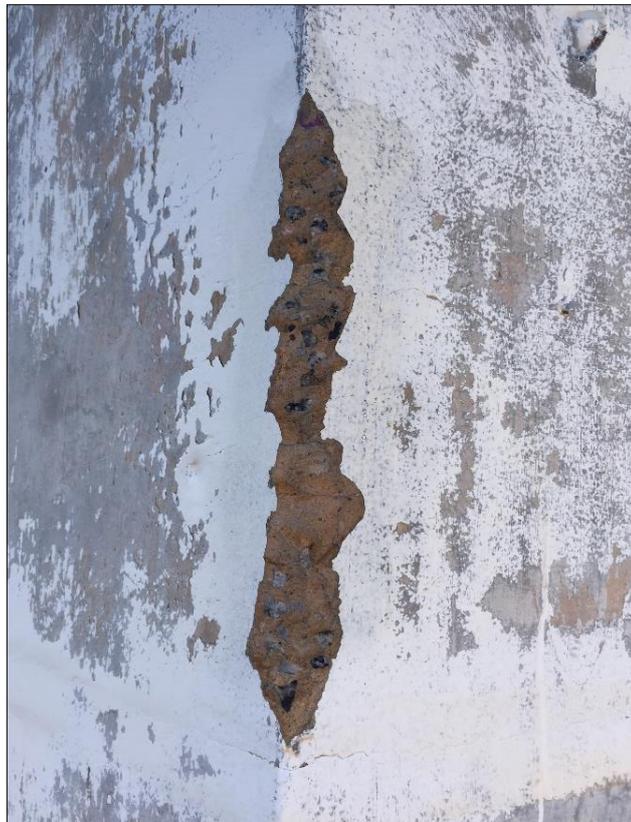
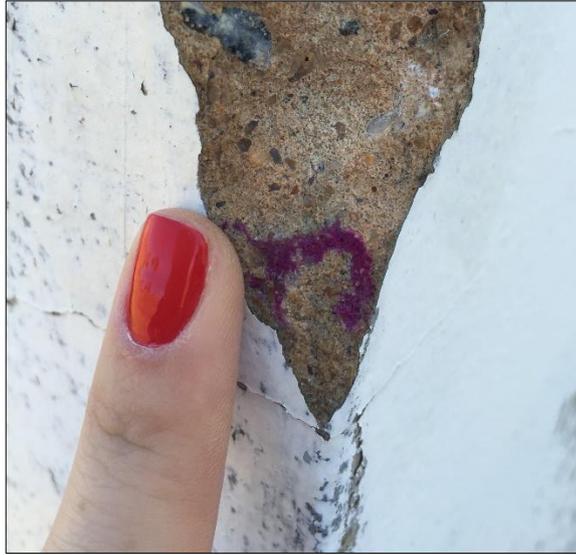
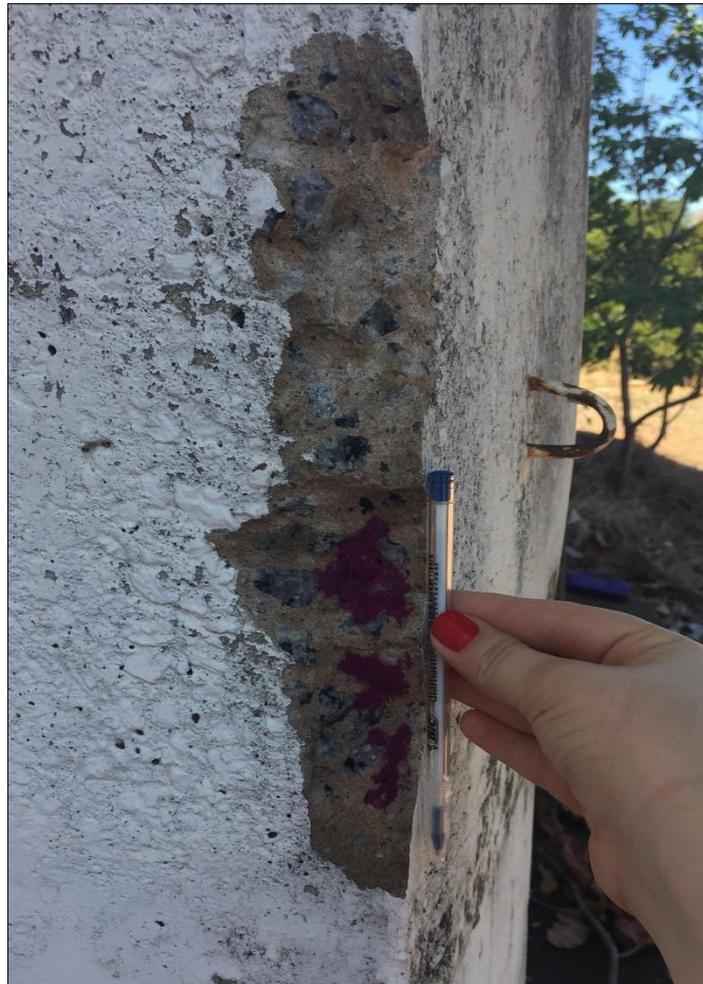
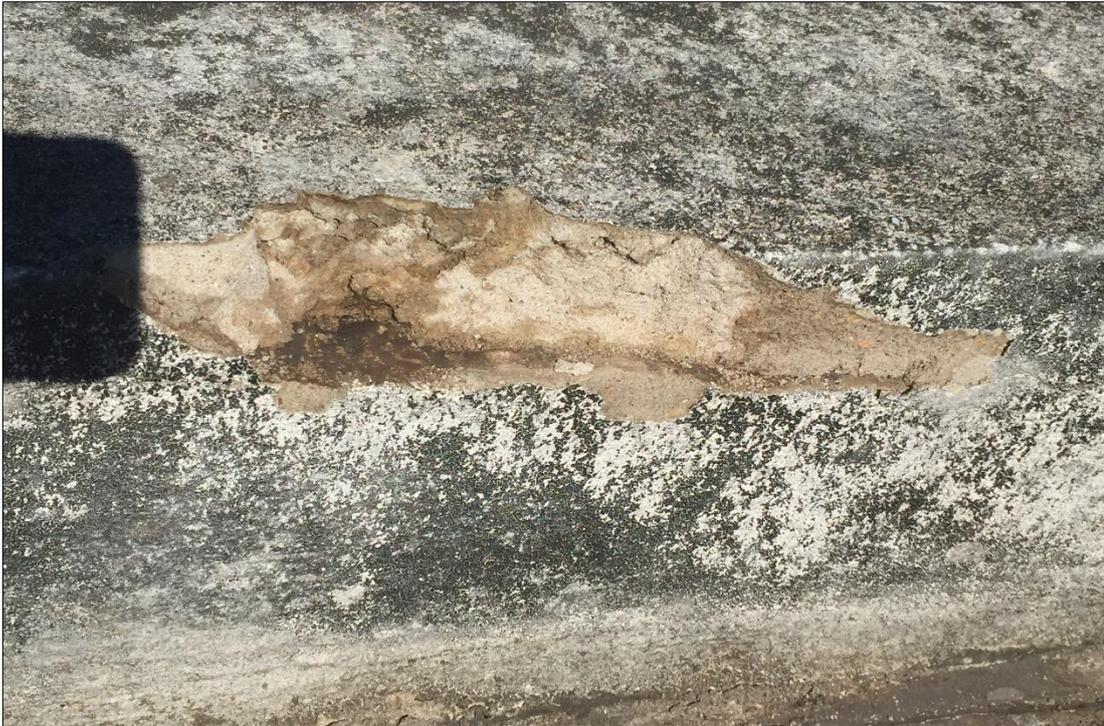
As figuras 24 a 27 caracterizam o ensaio para determinação da carbonatação do concreto. Em todos os reservatórios o concreto apresentou-se carbonatado, resultado atribuído à não mudança de cor quando a substância química foi borrifada sobre toda a superfície.

Atribui-se a esses resultados a concentração de CO_2 presente na atmosfera. Quando o concreto encontra-se poroso, ele penetra na pasta de cimento e reduz o pH da mesma. Como os reservatórios estão em contato direto com a água e ficou visível problemas com infiltração, o ambiente fica ainda mais propício para que o gás carbônico atinja a armadura e se inicie um processo corrosivo, caracterizado pela coloração marrom-avermelhada da superfície do concreto e vista nas paredes dos reservatórios.

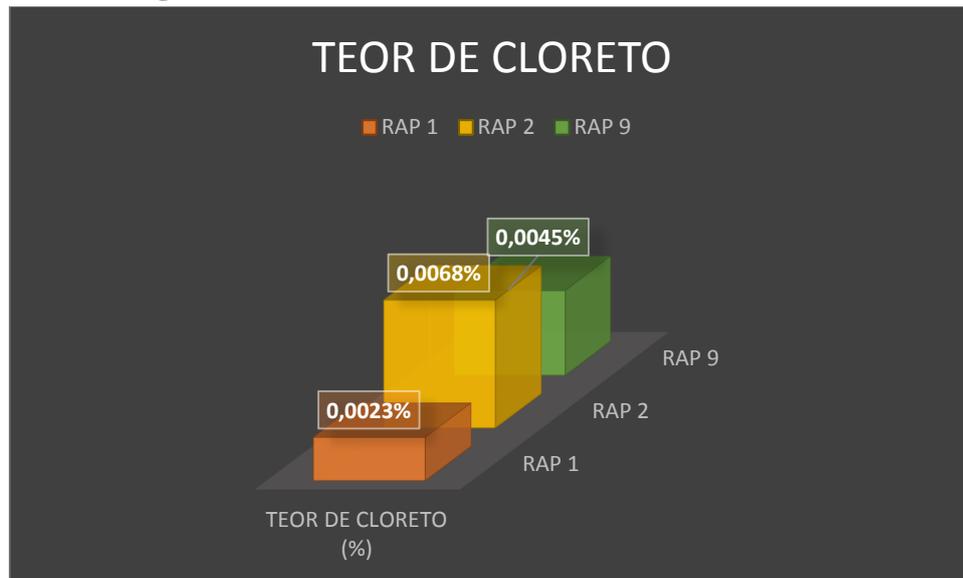
Figura 28 – Gráfico referente ao teor de cloretos no concreto

A figura 28 mostra a quantidade de cloreto presente nas amostras de concreto analisados. Nos RAPs 001 e 002, as amostras foram coletadas de um dos pilares de cada reservatório, enquanto no RAP 009 a amostra foi coletada de uma das vigas, sendo dos mesmos locais em que os ensaios de carbonatação do concreto foram realizados.

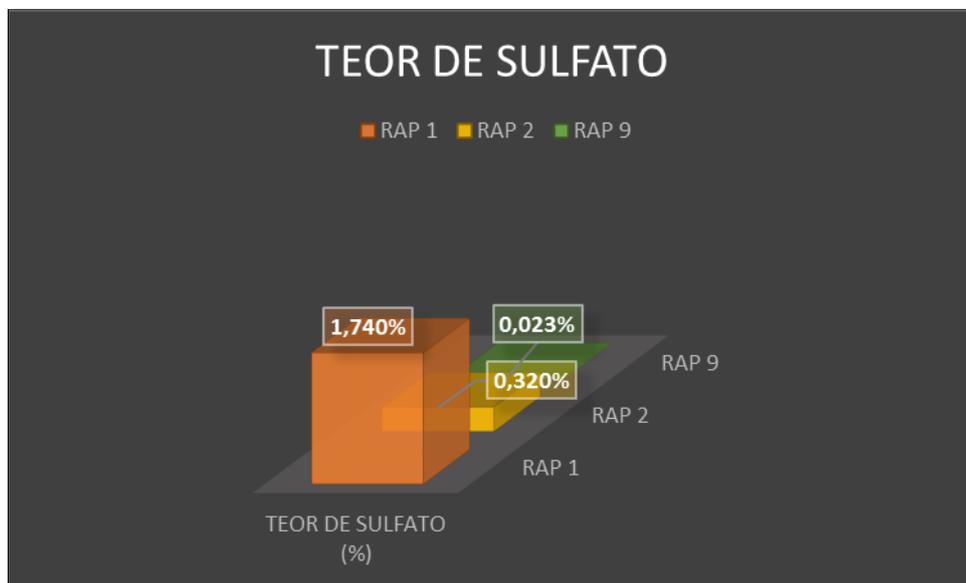
Figura 29 – Gráfico referente ao teor de sulfatos no concreto

Os resultados do ensaio estão apresentados na figura 29. Observa-se que os RAPs 002 e 009 apresentaram quantidade baixa de íons cloreto em sua amostra, enquanto o RAP 001 apresentou quantidade significativa, o que serve de alerta. A porcentagem do RAP 001 foi elevada devido, ao que tudo indica, ao reparo de suas trincas e fissuras a que a estrutura foi submetida.

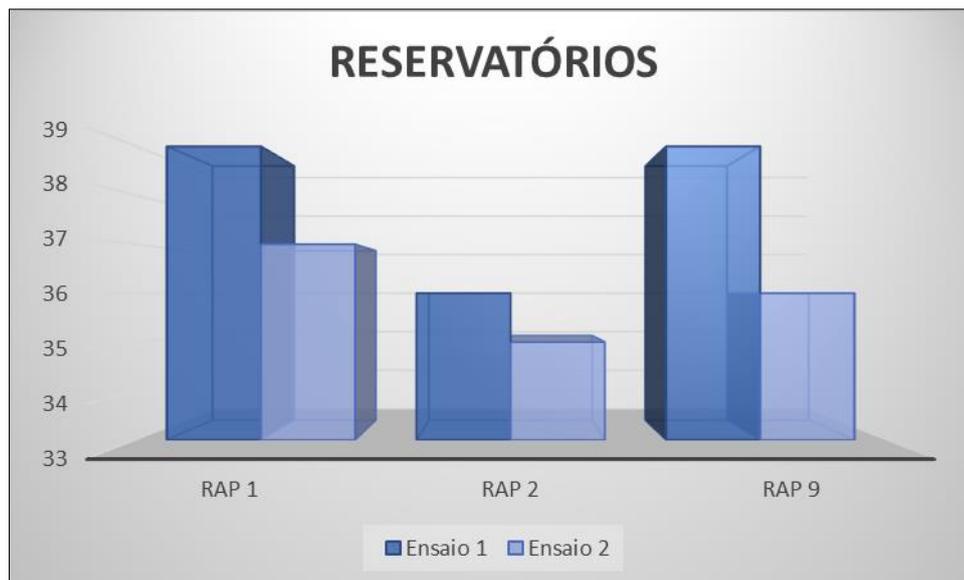
Figura 30 – Gráfico referente aos ensaios de esclerometria nos reservatórios do SAA de Palmas - TO

A figura 30 mostra o resultado dos ensaios de esclerometria nos reservatórios analisados. Em análise, percebe-se que eles possuem boa resistência e que a mesma aumentou consideravelmente com o tempo - em projeto, o fck dos RAPs 001 e 002 são de 18 MPa, enquanto do RAP 9 é de 20 MPa. Além disso, os resultados demonstram a homogeneidade do concreto.

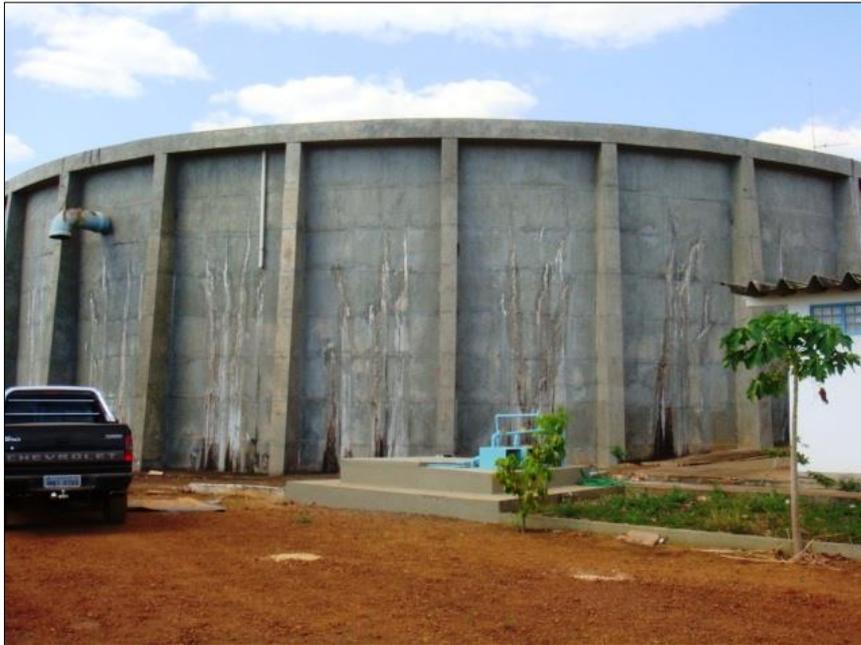
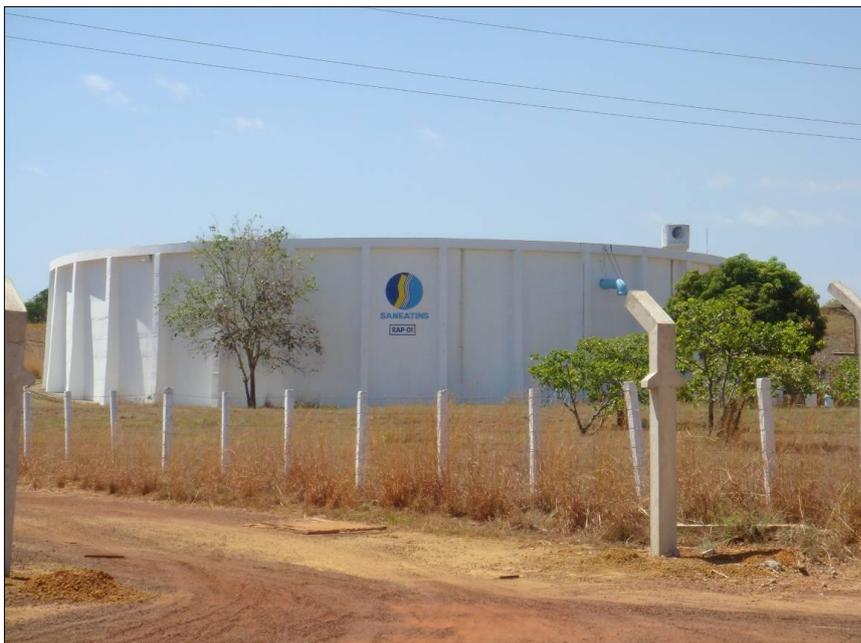
Figura 31 – “Antes” da intervenção feita no RAP 001

Figura 32 – “Depois” da intervenção feita no RAP 001

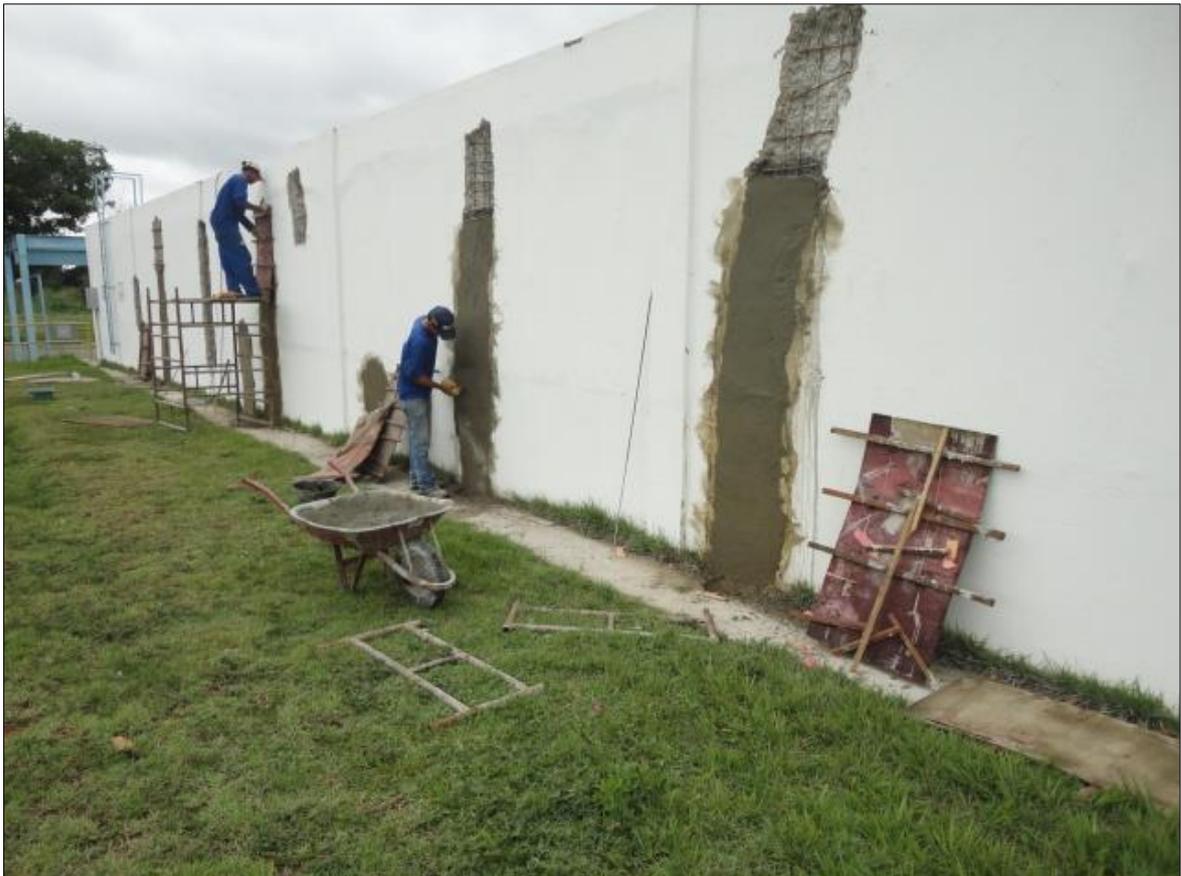
Figura 33 – Reforço estrutural no RAP 009

O RAP 009 também passou por correção, mas este por questões de projeto. Após detecção de um vazamento na parte inferior do Tanque de Contato do Reservatório, decidiu-se que o projeto do mesmo deveria passar por uma revisão.
