Análise de Manifestações Patológicas do Pavimento Asfáltico da BR-153 no trecho Km 490 até Km 498.

Monografia apresentada como requisito parcial da disciplina Trabalho de Conclusão de Curso II (TCC II) do curso de Engenharia Civil, orientado pelo Professor Edivaldo Alves dos Santos.

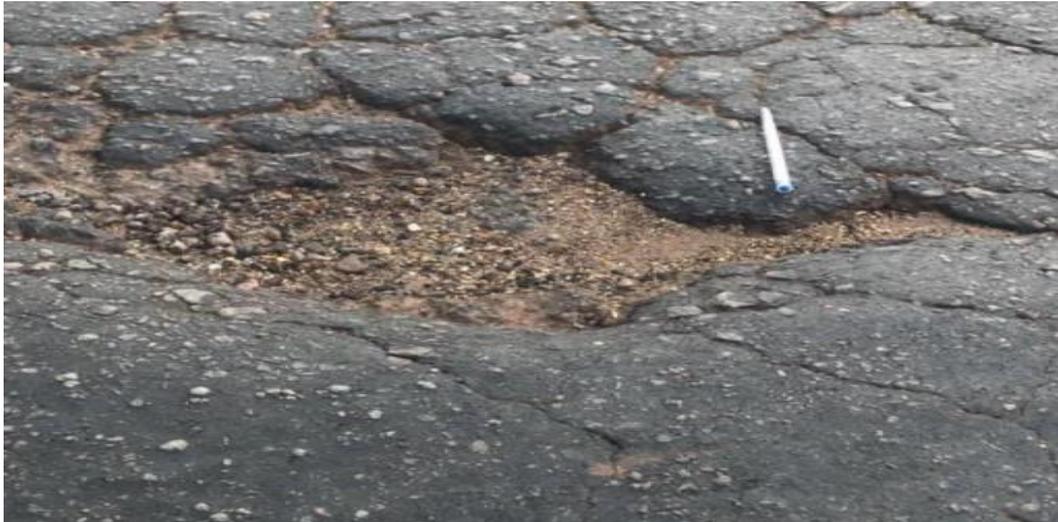
Figura 19- Panela:

- **Figura 19: Panela** é uma manifestação que pode ser causada pela má execução do revestimento, causando fragilidade na superfície do pavimento e combinada ao tráfego intenso de veículos pesados, ocorre o surgimento de buracos na superfície.

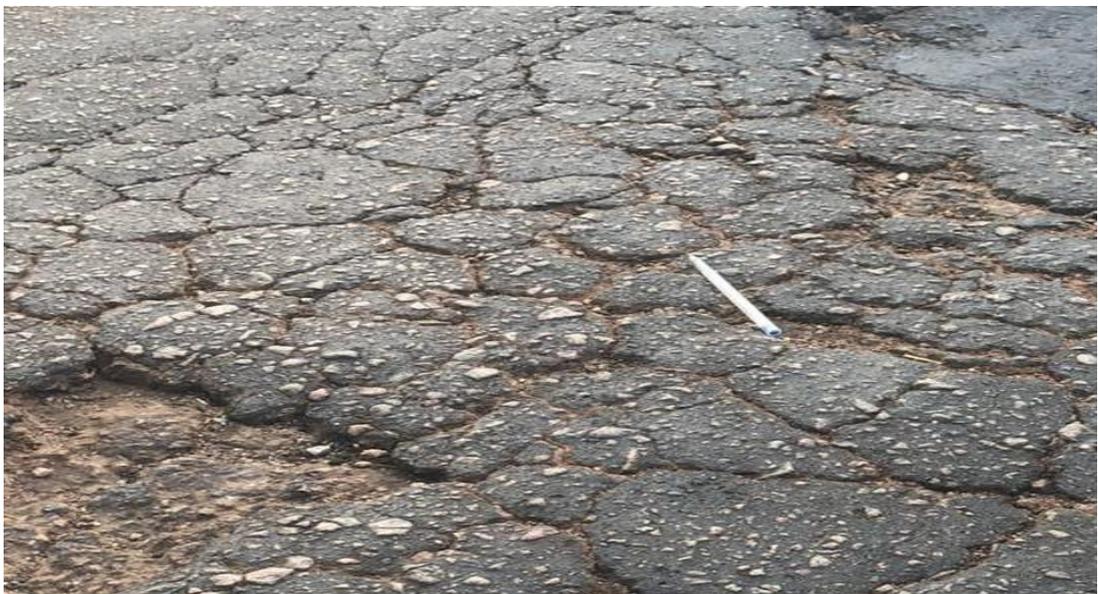
Figura 20- trincas tipo “couro de jacaré”

- **Figura 20: trincas tipo “couro de jacaré”** causadas pelo colapso do revestimento asfáltico devido à repetição das ações do tráfego ou mesmo o envelhecimento do pavimento.

Sobre as trincas deve-se optar por um tratamentos diferentes, para trincas isoladas, pode-se realizar a selagem de trincas através de lama asfáltica. Em trincas interligadas podem ser feitos alguns tipos de reparo, ou até mesmo recapeamento na sua extensão.

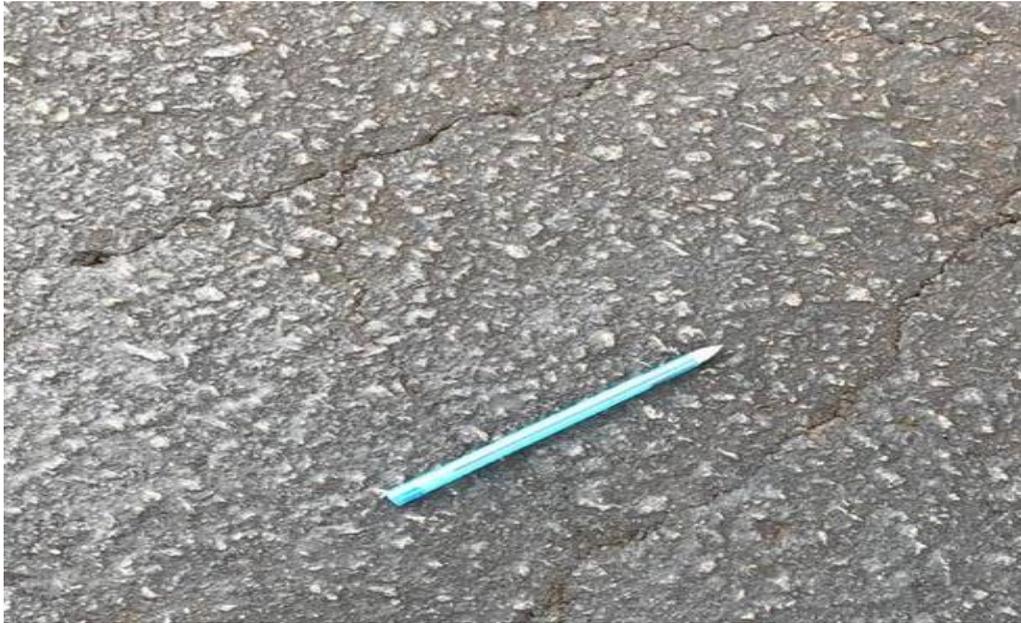
Figura 21- trincas isolada

- **Figura 21- Trinca isolada:** causada também pela contração da capa asfáltica causada devido a baixas temperaturas ou ao endurecimento do asfalto.

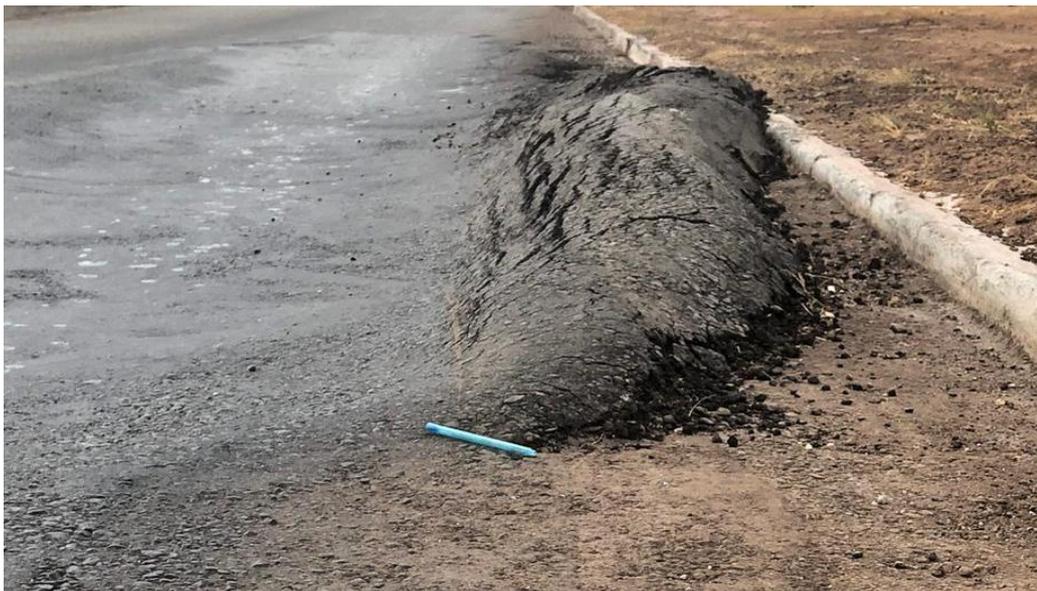
Figura 22- Afundamento

- **Figura 22: O afundamento** é um caracterizada por depressão da superfície do pavimento acompanhada por compensação volumétrica lateral. Esta patologia pode ser causada por falha na dosagem de mistura asfáltica ou excesso de ligante asfáltico.

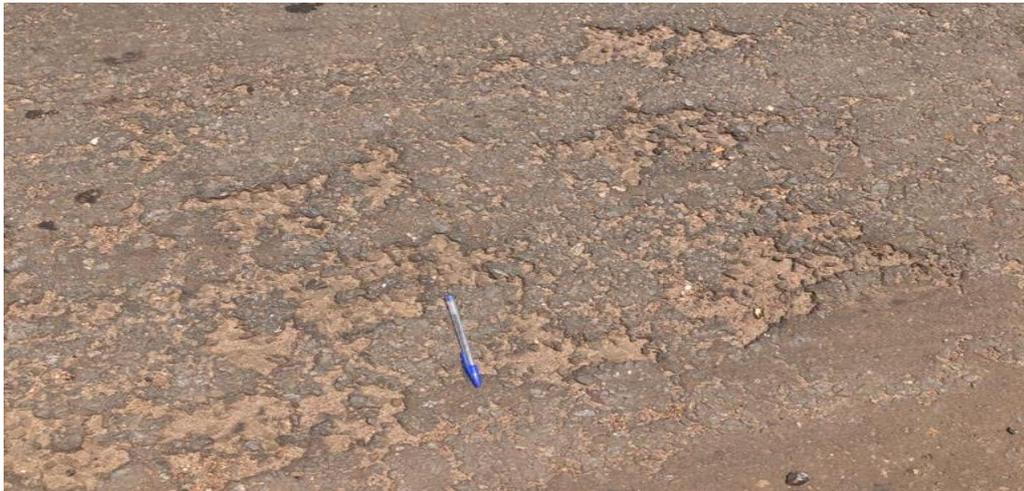
Figura 23: Desgaste é um efeito do arrancamento progressivo do agregado do pavimento, causando aspereza superficial do revestimento. Pode ser causado por falhas de adesividade ligante-agregado; presença de água aprisionada e sobreposição em vazios da camada de revestimento, gerando deslocamento de ligante; deficiência no teor de ligante; problemas executivos ou de projeto de misturas.

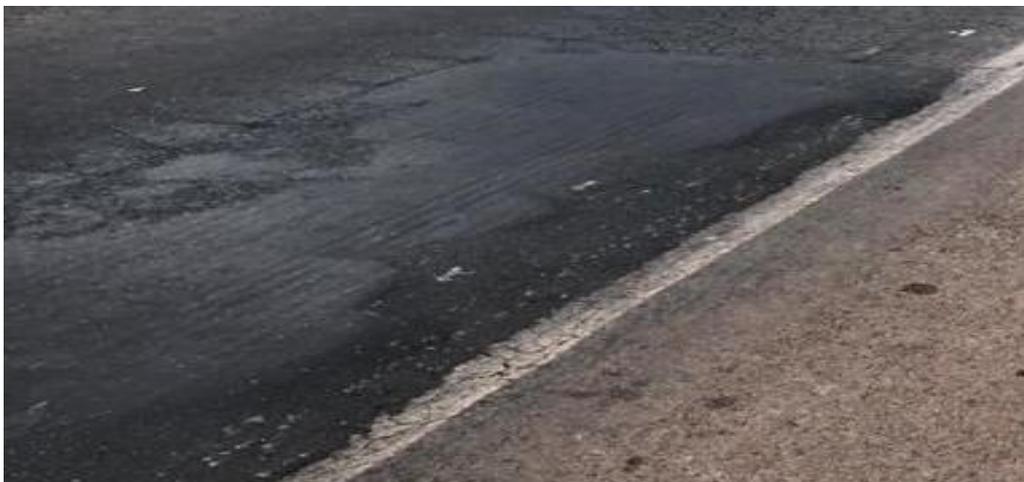
Figura 24- Remendo.

- **Figura 24: Remendo**, no qual é possível identificar que estava mal executado, com pouca compactação, pois o material de recomposição lançado sobre a pista não estava no mesmo nível do pavimento já existente. É uma manifestação patológica que apontar um local de fragilidade e por impactar o conforto no rolamento. Causado pela alta carga de tráfego; emprego de material de má qualidade; ação do meio ambiente ou mesmo a má construção.
