ESTUDO DAS MANIFESTAÇÕES PATOLÓGICAS DO PAVIMENTO ASFÁLTICO NA  
BR-153, NO PERÍMETRO URBANO DE ALVORADA-TO.

Trabalho de Conclusão de Curso (TCC) II elaborado e apresentado como requisito parcial para obtenção do título de bacharel em Engenharia Civil pelo centro Universitário Luterano de Palmas (CEULP/ULBRA).

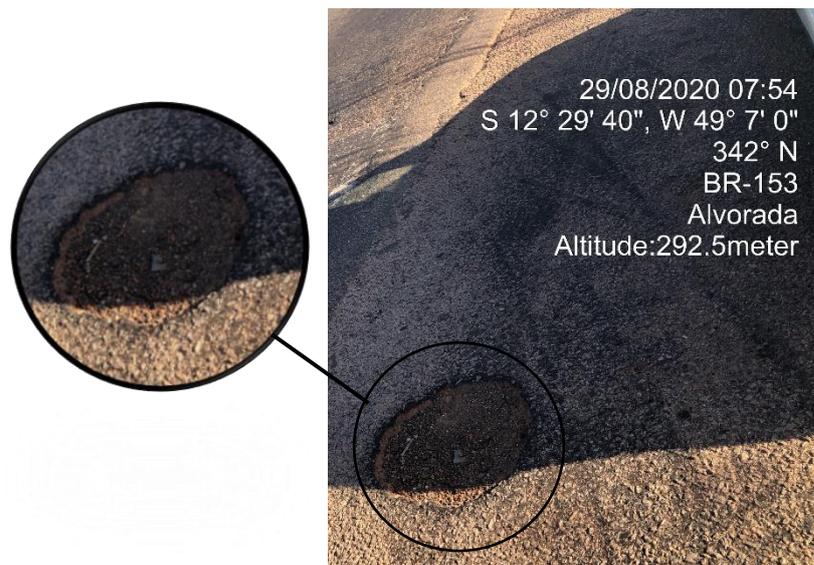
**Figura 24: Painel no trecho de estudo na BR-153.**

A presença dessa patologia, possivelmente é devido ao surgimento de trincas de fadiga (processo que ocorre devido ao acúmulo das solicitações do tráfego ao longo do tempo) no pavimento e pela má execução do revestimento betuminoso, como uma deficiência na compactação, falha na imprimação, que aliado ao tráfego de veículos acelera o processo evolutivo da patologia, causando a desintegração localizada na superfície do pavimento.

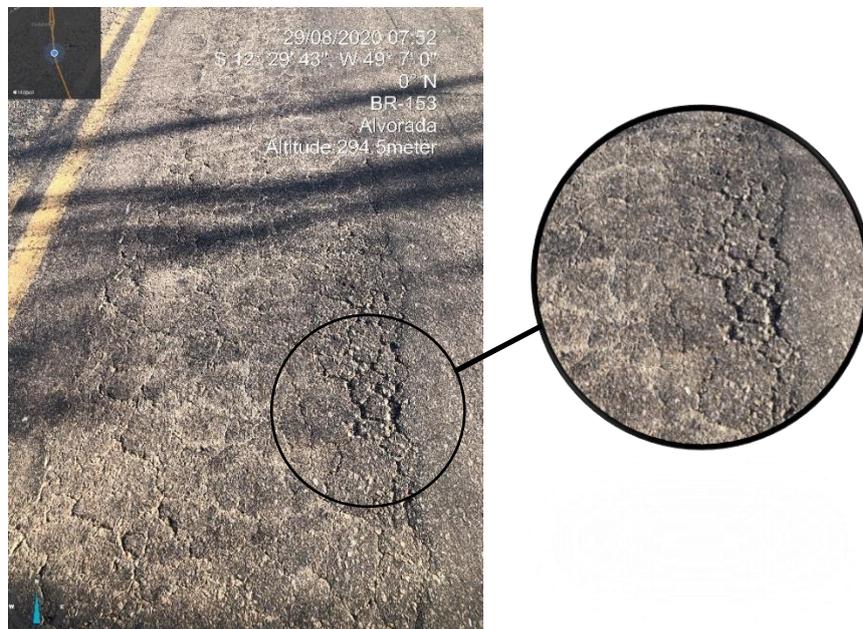
**Figura 25: Trinca Couro de Jacaré.**

A trinca couro de jacaré, foi uma das patologias com os maiores índices de recorrências. Trata-se de um defeito na superfície que pode ser causado por fadiga, grandes mudanças de temperatura que causam contrações no revestimento, uma possível oxidação do cimento asfáltico de petróleo (CAP), ou tráfego além do considerado em projeto, exemplificado pela figura 25 e 26. Esses fatores enfraquecem o revestimento e permite a entrada da água,

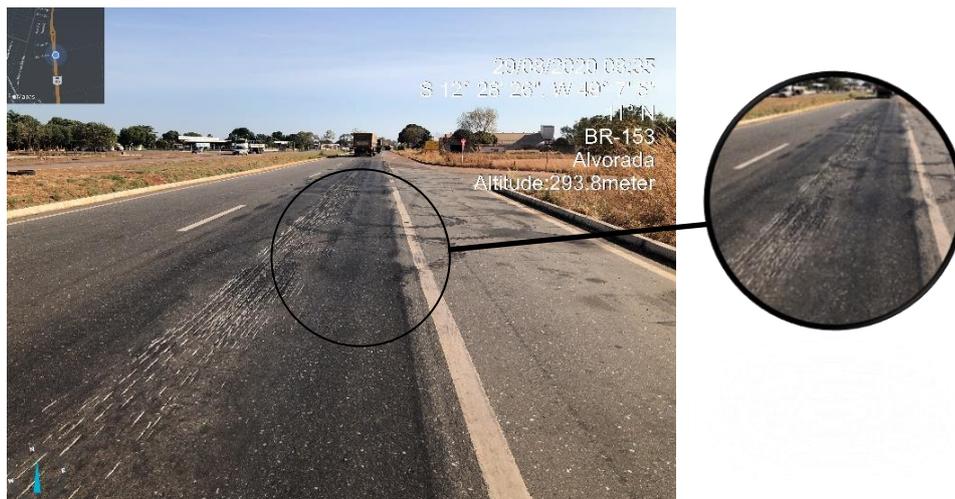
**Figura 29: Afundamento por Consolidação de Trilho de Roda.**

Os afundamentos de consolidação são causados por consolidação diferencial de uma ou mais camadas de base do pavimento ou do subleito. Na figura 29, observa-se essa patologia, identificada nas saídas das rótulas, locais que possuem grandes índices de aceleração. As possíveis causas podem ser a densificação de uma ou mais camadas do pavimento em função do tráfego severo e/ou compactação insuficiente das camadas.

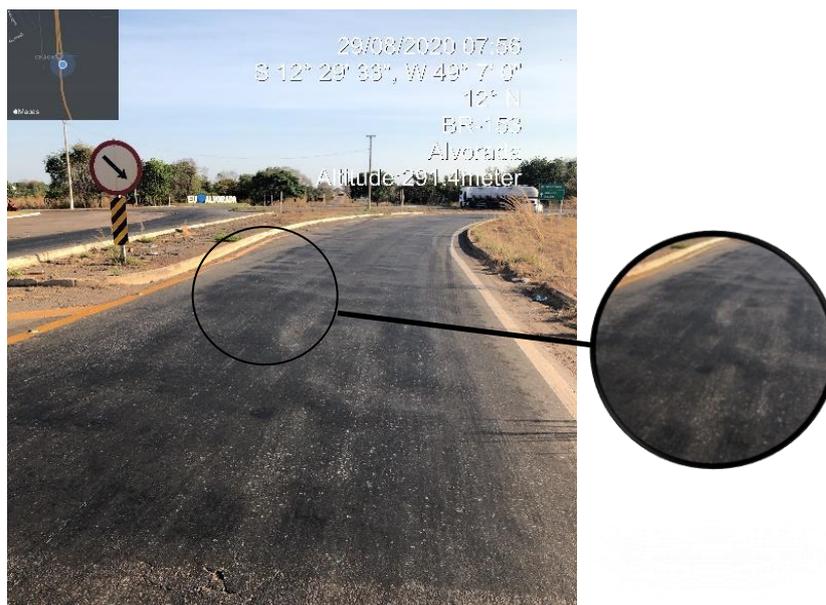
**Figura 30: Ondulações.**

As ondulações estão associadas as tensões cisalhantes geradas pelo efeito do tráfego com alternância de direção, como a aceleração ou frenagem dos veículos, ocorrendo normalmente em cruzamentos e rotatórias. As principais causas são a compactação inadequada das camadas do pavimento ou acabamento deficiente, sobrecarga provocada pelo tráfego ou a instabilidade da mistura betuminosa constituinte do revestimento ou da base.

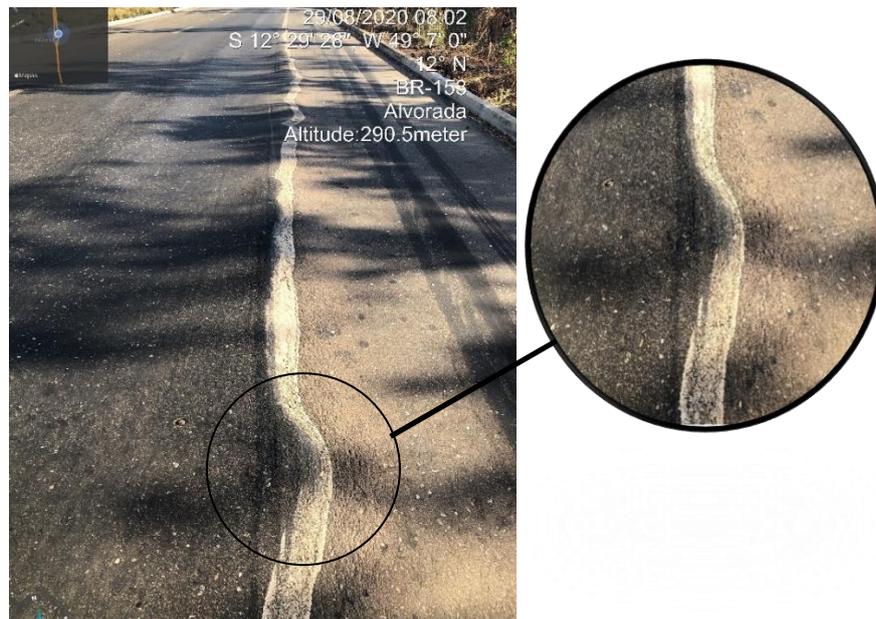
**Figura 32: Escorregamento na Saída da Rótula.**

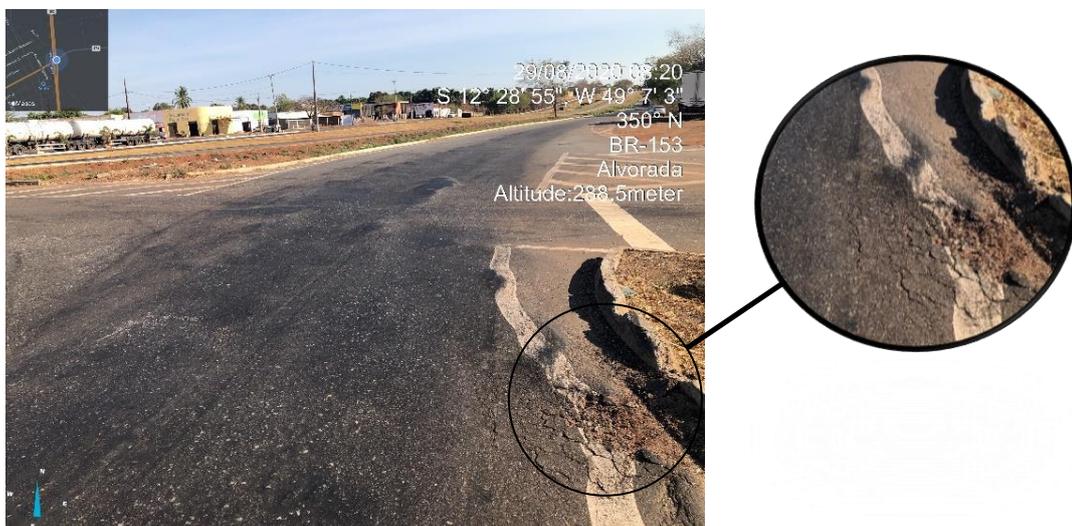
**Figura 33: Escorregamento somado a erosão e trinca.**

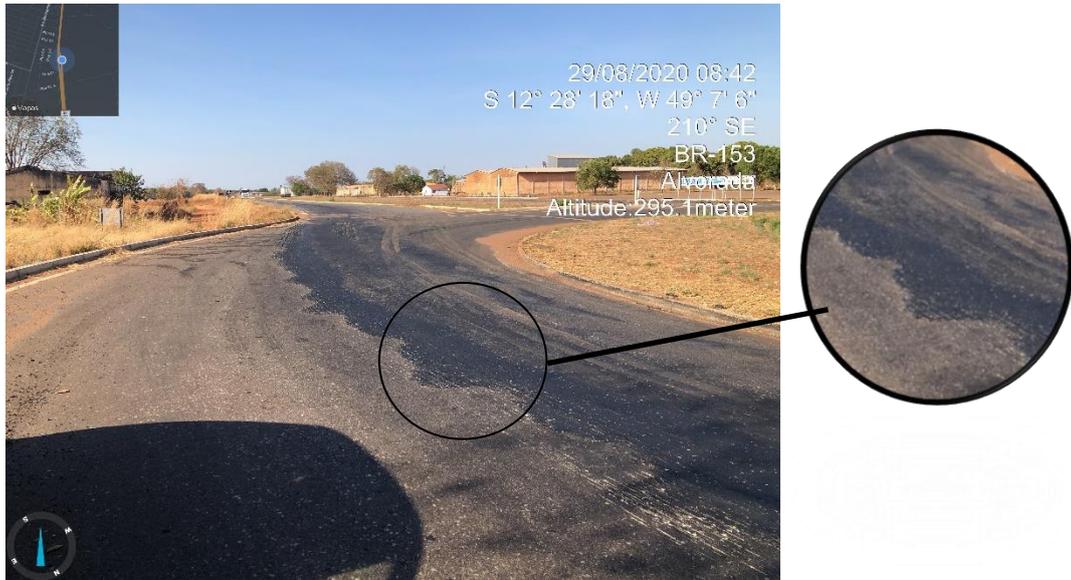
**Figura 34: Exsudação na Rótula 3.**

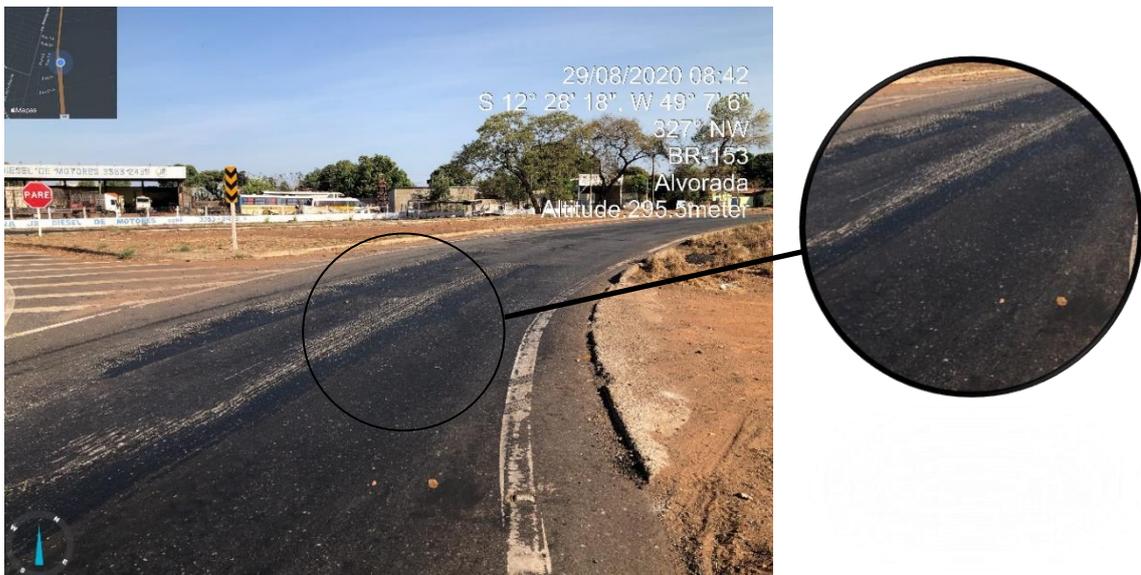
**Figura 35: Exsudação na Saída da Rótula 3.**

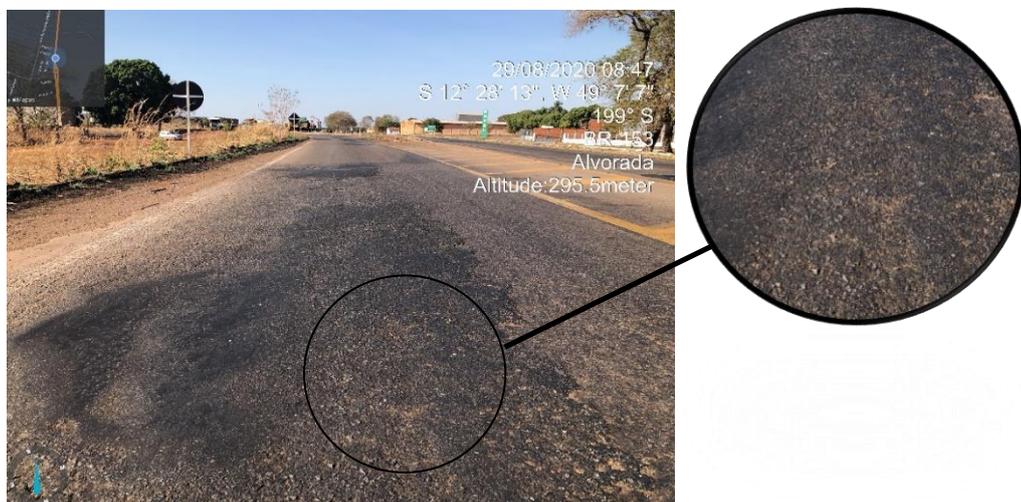
**Figura 36: Desgaste Superficial.**

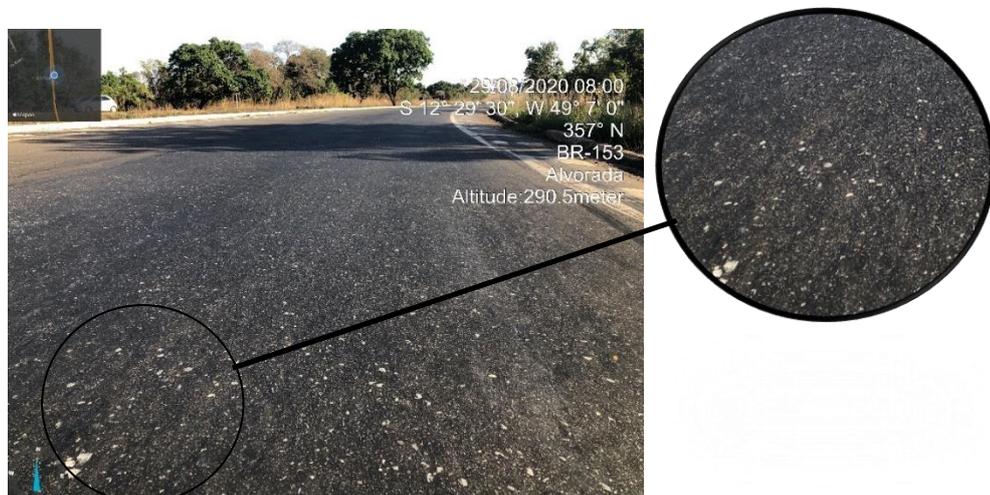
**Figura 37: Desgaste Superficial na Saída da Rótula 1.**

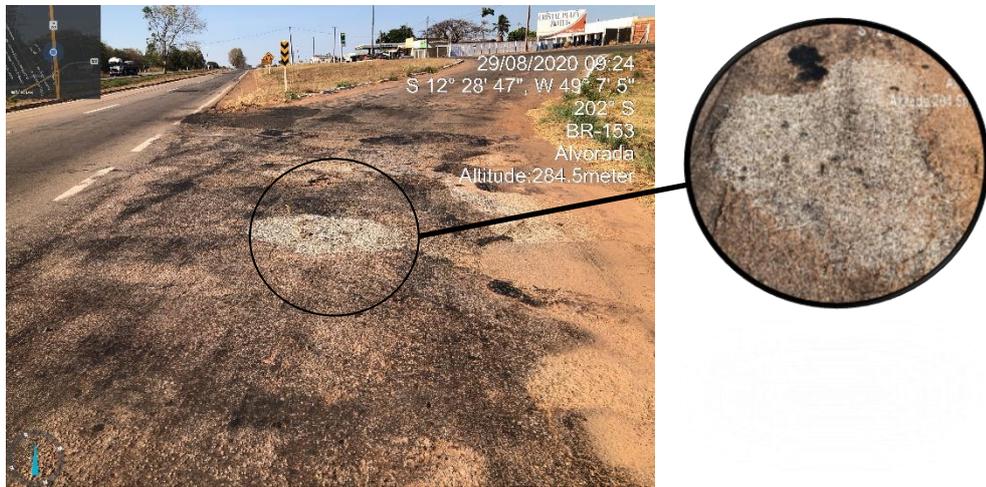
Outra característica errônea observada, foi o uso de materiais não compatíveis com o pavimento flexível CBUQ, como por exemplo o concreto ciclópico. A figura 39 representa reparos realizados em um dos acessos da rodovia ao centro da cidade de Alvorada.

**Figura 39: Remendos Executados com Concreto Ciclópico.**

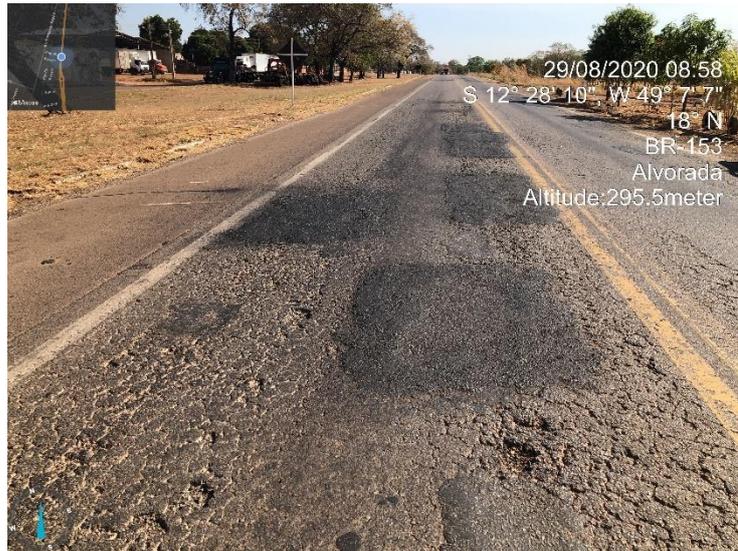
O trecho 'P4 ao P5', possuíram a maior incidência de remendos, totalizando 43,33% das ocorrências totais. Esse mesmo trecho, também possuiu a maior quantidade de trincas couro de jacaré, sendo 41,67%. É importante salientar que nos trechos duplicados, as maiores frequências das patologias encontradas, estavam localizadas na faixa da direita, devido ao maior fluxo, recorrente do sentido sul ao norte do país, perímetro bastante solicitado por caminhões carregados.

**Figura 41: Trinca, Desgaste, Remendo e Erosão.**

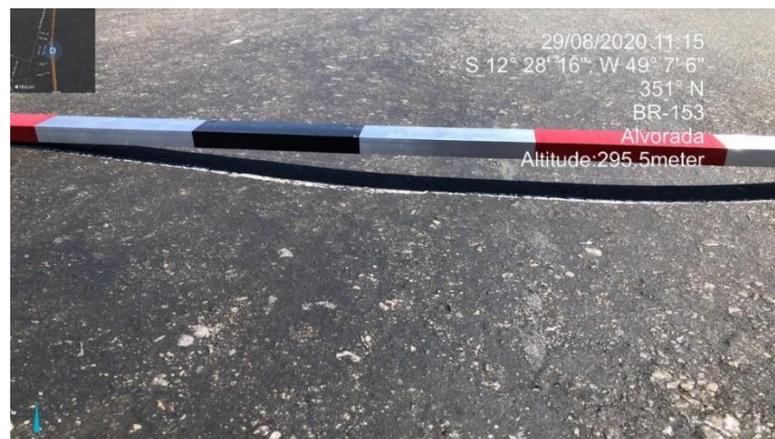
Desta forma, foi realizado a mesma sequência de execução para todos os trechos citados conforme a figura 44. As deformações por afundamento tornam-se de fácil identificação nos pontos analisados, ao serem confrontados com a régua, que possui face linear, como nas imagens 45 e 46.

**Figura 46: Deflexão Visível da Flecha na Trilha de Roda.**
