**ANÁLISE DO ESTADO DE CONSERVAÇÃO DAS JUNTAS DE DILATAÇÃO DE
PONTES LOCALIZADAS NA CIDADE DE PALMAS – TO**

Trabalho de Conclusão de Curso (TCC) II elaborado e apresentado como requisito parcial para obtenção do título de bacharel em Engenharia Civil pelo Centro Universitário Luterano de Palmas (CEULP/ULBRA).

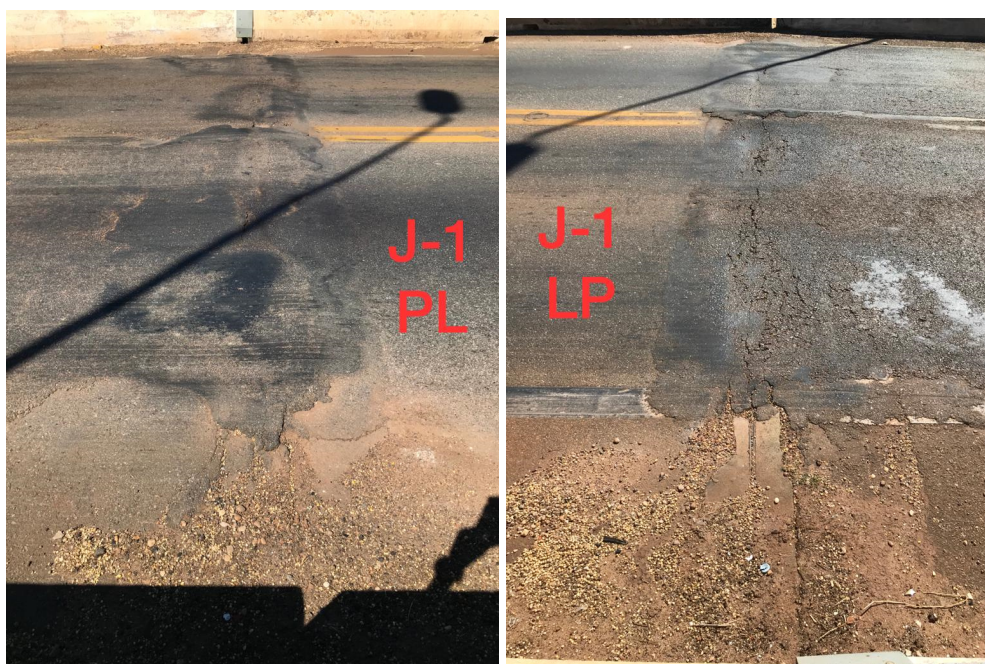
Figura 21 – Primeira junta, sentido Palmas – Luzimangues e Luzimangues – Palmas

Como pode-se ver na figura 21, a junta está coberta com uma camada de asfalto no perímetro de tráfego. Isso pode ter ocorrido devido a um destacamento do berço de apoio da junta, gerando infiltração na camada asfáltica e ocasionando “buracos” na pista, sendo necessário esse tipo de correção, mesmo que de forma errada. A junta no perímetro de acostamento, encontra-se com obstruções por sujeira, pequenos destacamentos no berço de

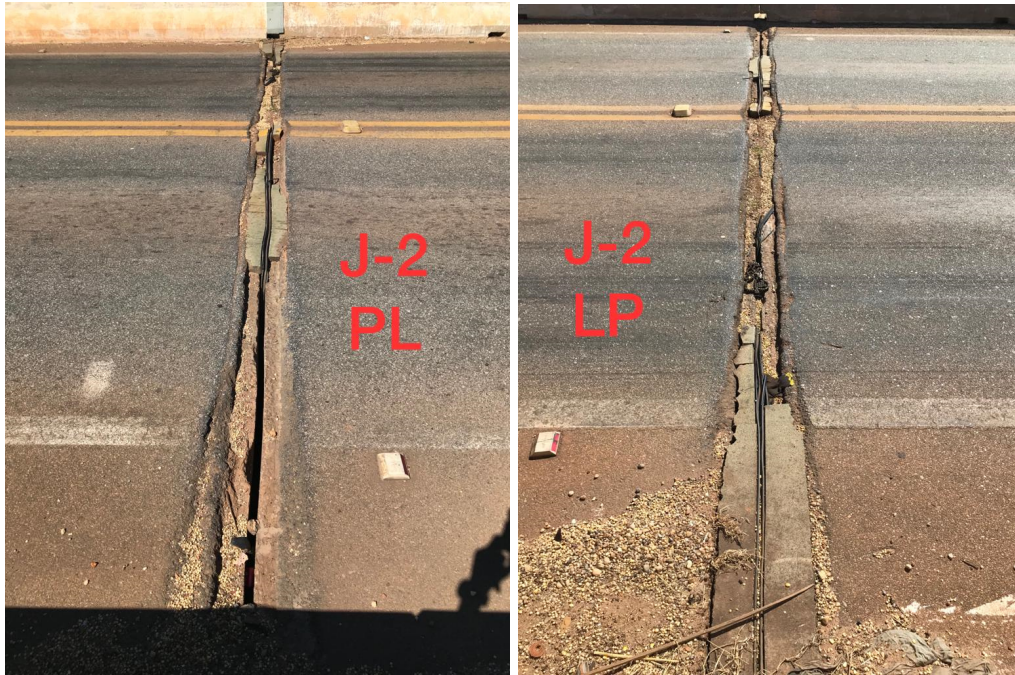
Figura 22 – Segunda junta, sentido Palmas – Luzimangues e Luzimangues – Palmas

Referente a junta 2, verifica-se na figura 22 que grande parte da seção do berço de apoio foi perdida, sendo perdida também a fita de Neoprene usada para fechamento da junta. Nota-se também certo desalinhamento na junta e obstrução por sujeira dentro da junta e nos acostamentos. Classificando-a com nota 4 para parâmetros estruturais, pois está causando restrições à movimentação dos tabuleiros. E classificada com nota 3 para parâmetros funcionais, pois gera desconforto aos usuários. É necessário fazer uma intervenção imediata para manutenção corretiva, pois pode agravar a situação da estrutura, causando fissuras em vigas e lajes.

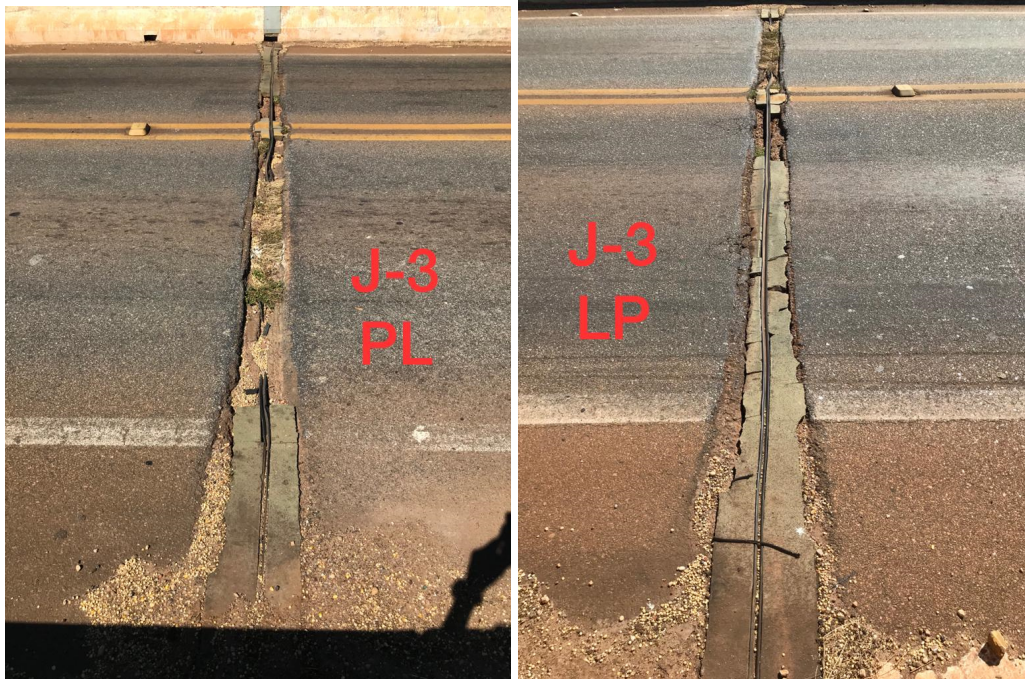
Figura 23 – Terceira junta, sentido Palmas – Luzimangues e Luzimangues – Palmas

Na figura 23, foi observado na junta 3 que grande parte da seção do berço de apoio foi perdido juntamente com a fita de Neoprene para fechamento. Onde ainda possui a fita, nota-se o desalinhamento sofrido pela junta. Na pista Palmas-Luzimangues a junta está coberta por sujeira e possui algumas vegetações, indicando acúmulo de água na junta. Nos acostamentos a junta está obstruída por sujeira. Avalia-se com nota 4 para parâmetros estruturais, pois a obstrução pode causar restrições à movimentação dos tabuleiros. E classificada com nota 3 para parâmetros funcionais, pois gera desconforto aos usuários. É necessário fazer uma intervenção para manutenção corretiva imediata pois o grau de obstrução pode causar danos as vigas e lajes.

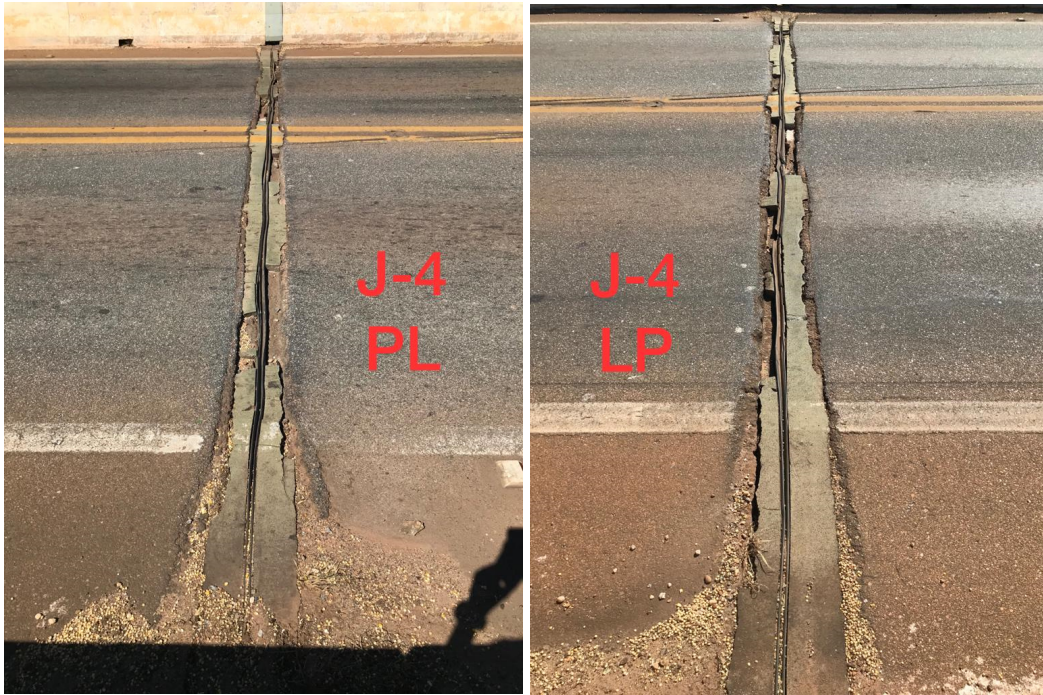
Figura 24 – Quarta junta, sentido Palmas – Luzimangues e Luzimangues – Palmas

Conforme a figura 24, esta junta encontra-se com falhas em grande parte da seção no berço de apoio, a fita de Neoprene está inteira, porém danificada. Nota-se desalinhamento na junta, causado pela frequência de tráfego e também pela perda do berço de apoio. Possui muita sujeira obstruindo a junta nos acostamentos. Pode-se classificar essa junta com nota 5 para parâmetros estruturais, pois mesmo estando parcialmente obstruída não causa restrições à movimentação dos tabuleiros. É classificada com nota 3 para parâmetros funcionais, pois gera desconforto aos usuários. É necessário fazer uma intervenção para manutenção corretiva imediata no berço de apoio e na fita de Neoprene para evitar que se deteriore mais e cause danos estruturais mais graves.

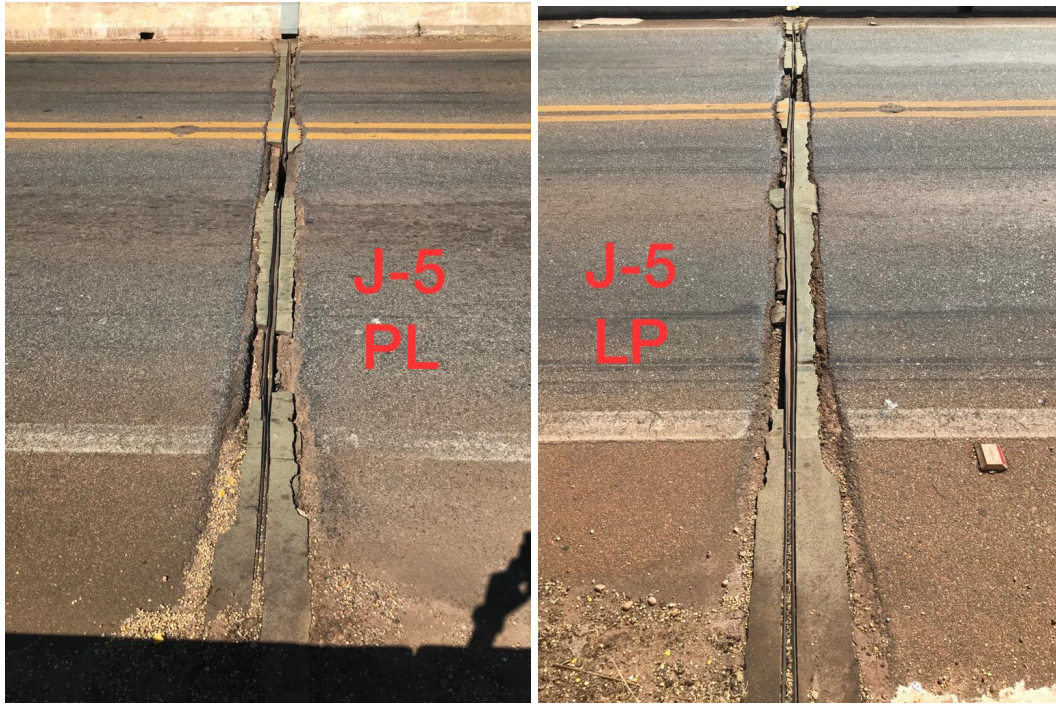
Figura 25 – Quinta junta, sentido Palmas – Luzimangues e Luzimangues – Palmas

Dispõe-se na figura 25 a junta 5, que recebe nota 5 para parâmetros estruturais, pois mesmo estando parcialmente obstruída não causa restrições à movimentação dos tabuleiros. É classificada com nota 3 para parâmetros funcionais, pois gera desconforto aos usuários, devido a encontrar-se com falhas no berço de apoio. A fita de fechamento está rompida na pista Palmas-Luzimangues, danificada e desalinhada ao longo da junta. Há sujeira obstruindo a junta no acostamento. Será necessário fazer uma intervenção para manutenção corretiva imediata no berço de apoio e na fita de Neoprene para evitar que se deteriore mais e cause danos estruturais mais graves.

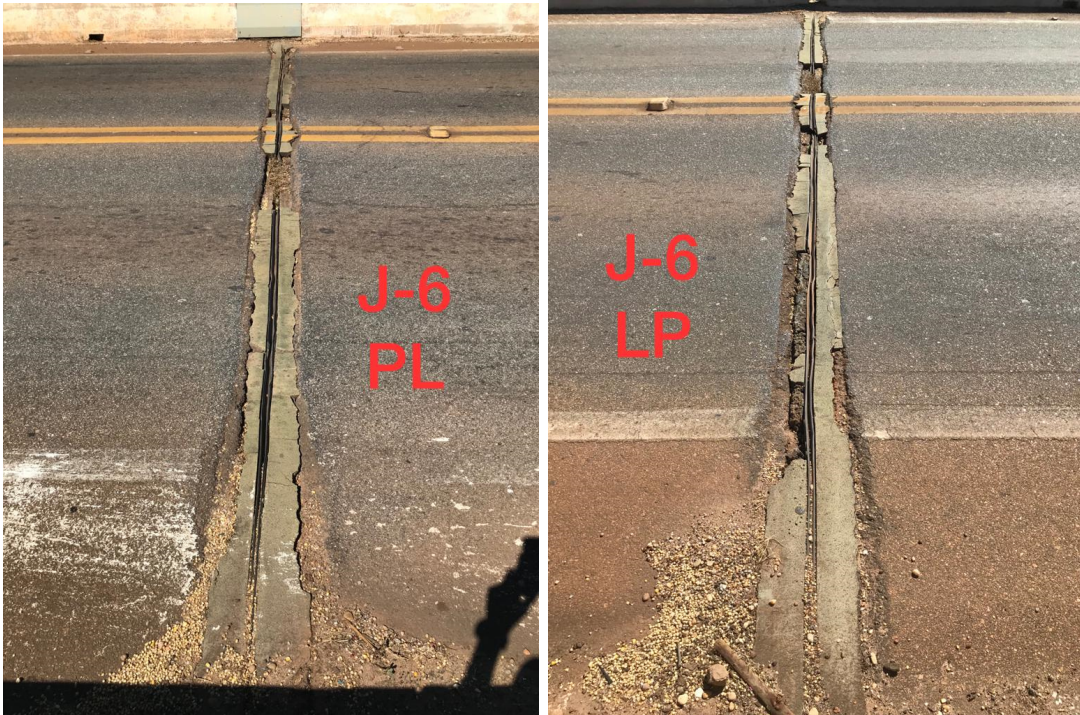
Figura 26 – Sexta junta, sentido Palmas – Luzimangues e Luzimangues – Palmas

É notável na figura 26, que esta junta apresenta parte do berço de apoio destacado e a fita de fechamento rompida em várias partes, sendo percebido também desalinhamento. Possui algumas vegetações na junta, mostrando entupimento por sujeira e causando o acúmulo de água. No acostamento há muita sujeira obstruindo. Pode ser classificada com nota 5 para parâmetros estruturais, pois mesmo estando parcialmente obstruída não causa restrições à movimentação dos tabuleiros. E classificada com nota 3 para parâmetros funcionais, pois gera desconforto aos usuários. É necessário fazer uma intervenção para manutenção corretiva imediata no berço de apoio e na fita de Neoprene para evitar que se deteriore mais e cause danos estruturais mais graves.

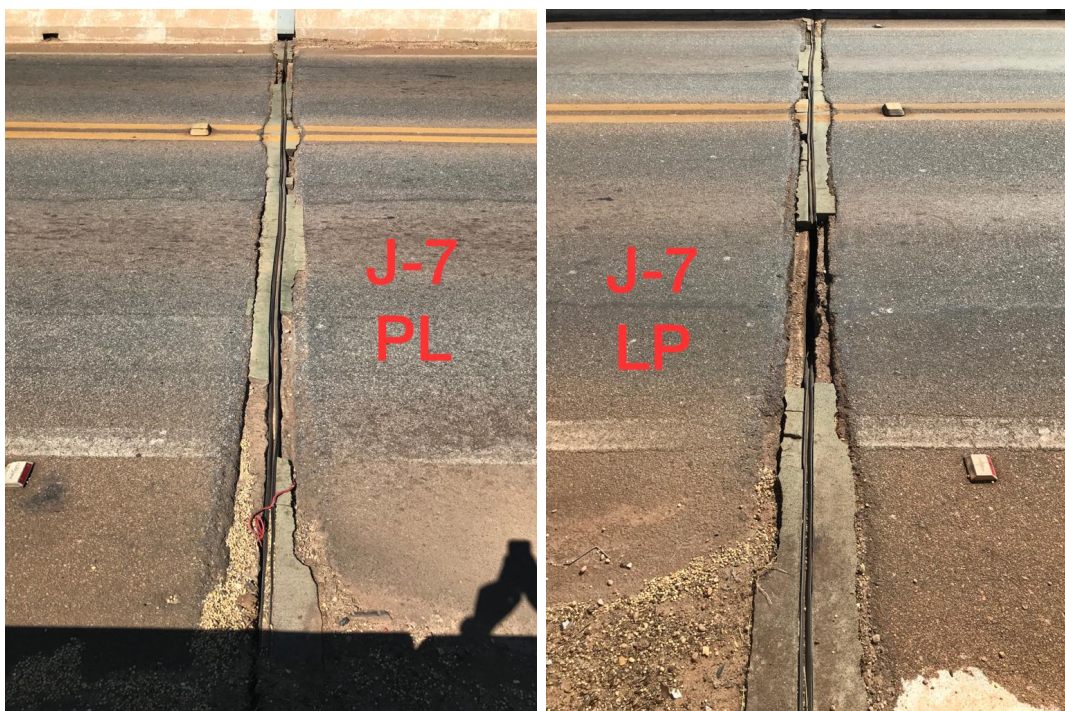
Figura 27 – Sétima junta, sentido Palmas – Luzimangues e Luzimangues – Palmas

Na junta 7, como mostra a figura 27, possui algumas fissuras aparentes, o concreto do berço de apoio está deteriorado e foi perdido em grande parte. A fita de Neoprene está danificada e desalinhada ao longo da junta, encontra-se rompida na pista Luzimangues-Palmas. Em ambos os acostamentos possui sujeira na junta. Classifica-se essa junta com nota 5 para parâmetros estruturais, pois mesmo estando parcialmente obstruída não causa restrições à movimentação dos tabuleiros. E classificada com nota 3 para parâmetros funcionais, pois gera desconforto aos usuários. É necessário fazer uma intervenção para manutenção corretiva imediata no berço de apoio e na fita de Neoprene para evitar que se deteriore mais e cause danos estruturais mais graves.

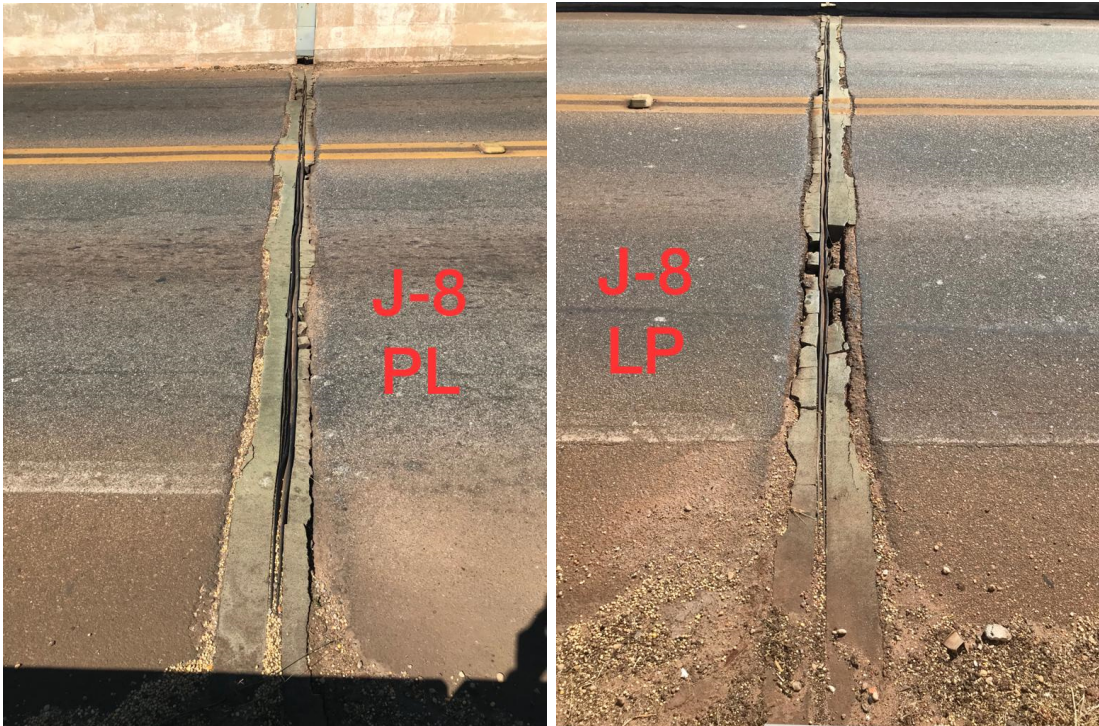
Figura 28 – Oitava junta, sentido Palmas – Luzimangues e Luzimangues – Palmas

Percebe-se na figura 28, que nesta junta a fita não está rompida, porém está danificada e desalinhada, o berço de apoio apresenta destacamentos no concreto e algumas fissuras. A junta está obstruída por sujeira nos acostamentos e também no perímetro de tráfego. Podendo ser classificada com nota 5 para parâmetros estruturais, pois mesmo estando parcialmente obstruída não causa restrições à movimentação dos tabuleiros. E classificada com nota 3 para parâmetros funcionais, pois gera desconforto aos usuários. É necessário fazer uma intervenção para manutenção corretiva imediata no berço de apoio e na fita de Neoprene para evitar que se deteriore mais e cause danos estruturais mais graves.

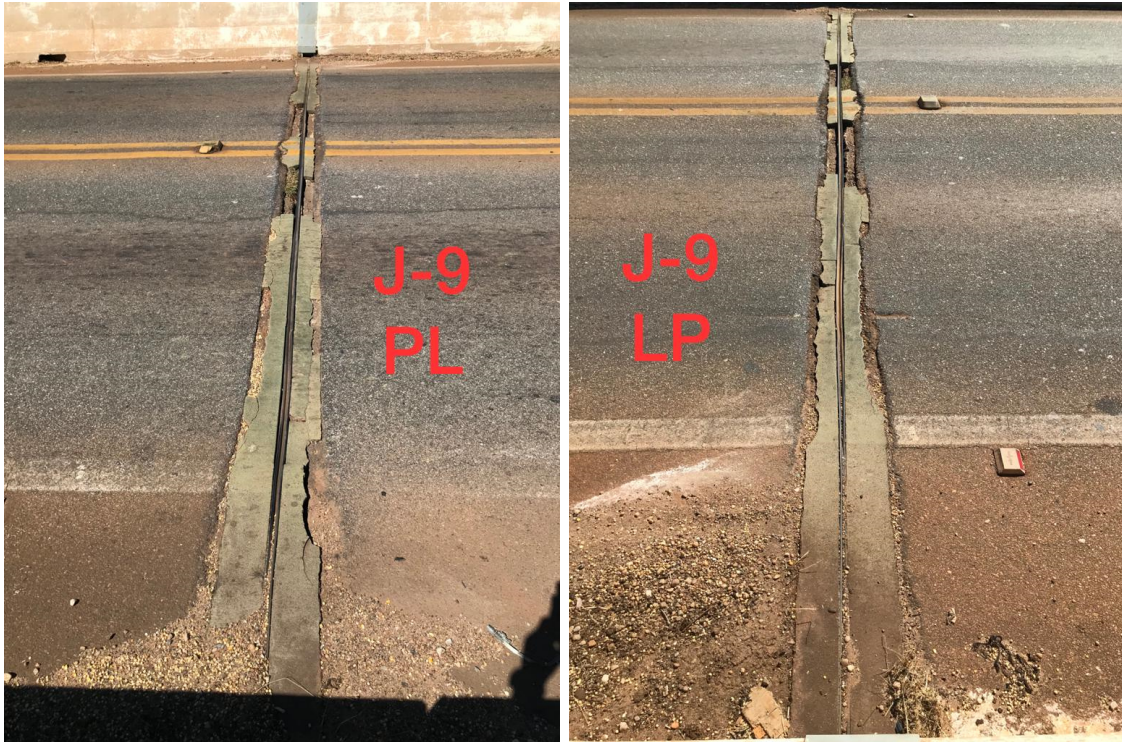
Figura 29 – Nona junta, sentido Palmas – Luzimangues e Luzimangues – Palmas

A figura 29 ilustra esta junta que também apresenta sujeira obstruindo o acostamento e parte do perímetro de tráfego. O berço de apoio está danificado, com partes destacadas e algumas fissuras. A fita de Neoprene está danificada e desalinhada, mas não está rompida. Sendo classificada com nota 5 para parâmetros estruturais, pois mesmo estando parcialmente obstruída não causa restrições à movimentação dos tabuleiros. E classificada com nota 3 para parâmetros funcionais, pois gera desconforto aos usuários. É necessário fazer uma intervenção para manutenção corretiva imediata no berço de apoio e na fita de Neoprene para evitar que se deteriore mais e cause danos estruturais mais graves.

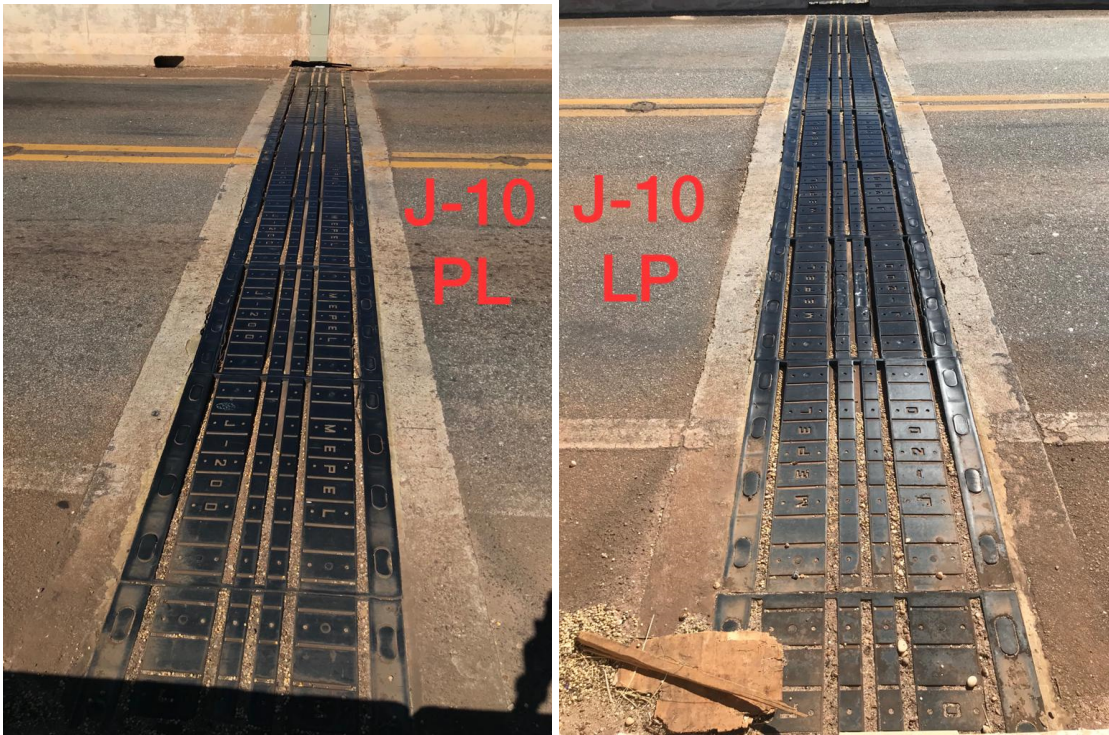
Figura 30 – Décima junta, sentido Palmas – Luzimangues e Luzimangues – Palmas

Nota-se na figura 30 que esta junta está em bom estado, o berço de apoio está inteiro apesar de ter algumas fissuras. A fita de fechamento em Neoprene está em bom estado, mas possui sujeira em suas frestas e no acostamento. Pode ser classificada com nota 5 para parâmetros estruturais, pois mesmo estando parcialmente obstruída não causa restrições à movimentação dos tabuleiros. E classificada com nota 4 para parâmetros funcionais, pois não gera desconforto aos usuários. É necessário fazer uma intervenção para manutenção preventiva de limpeza na fita de Neoprene e alguns reparos no berço de apoio para evitar fissuração e destacamentos.

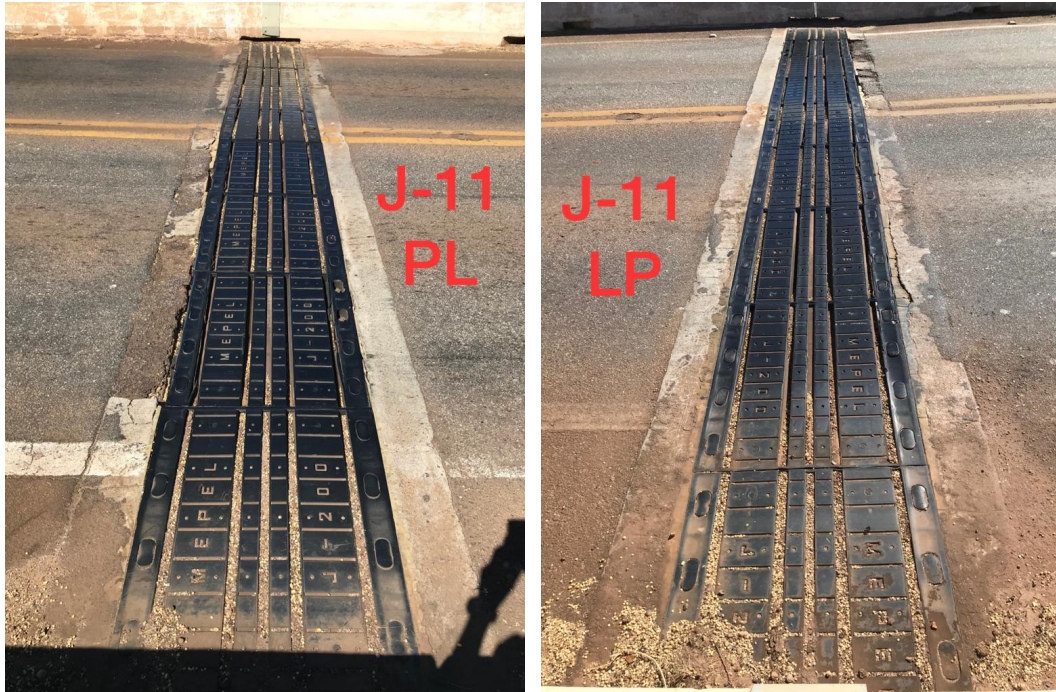
Figura 31 – Décima primeira junta, sentido Palmas – Luzimangues e Luzimangues – Palmas

É possível verificar na figura 31 que esta junta está em estado mediano, pois possui alguns pequenos destacamentos no berço de apoio além de algumas fissuras. A fita está em bom estado, mas possui sujeira em suas frestas. O acostamento está com muita sujeira obstruindo as frestas. Classifica-se com nota 5 para parâmetros estruturais, pois mesmo estando parcialmente obstruída não causa restrições à movimentação dos tabuleiros. E classificada com nota 4 para parâmetros funcionais, pois não gera desconforto aos usuários. É necessário fazer uma intervenção para manutenção preventiva de limpeza na fita de Neoprene e alguns reparos no berço de apoio para evitar a progressão das fissuras e destacamentos.

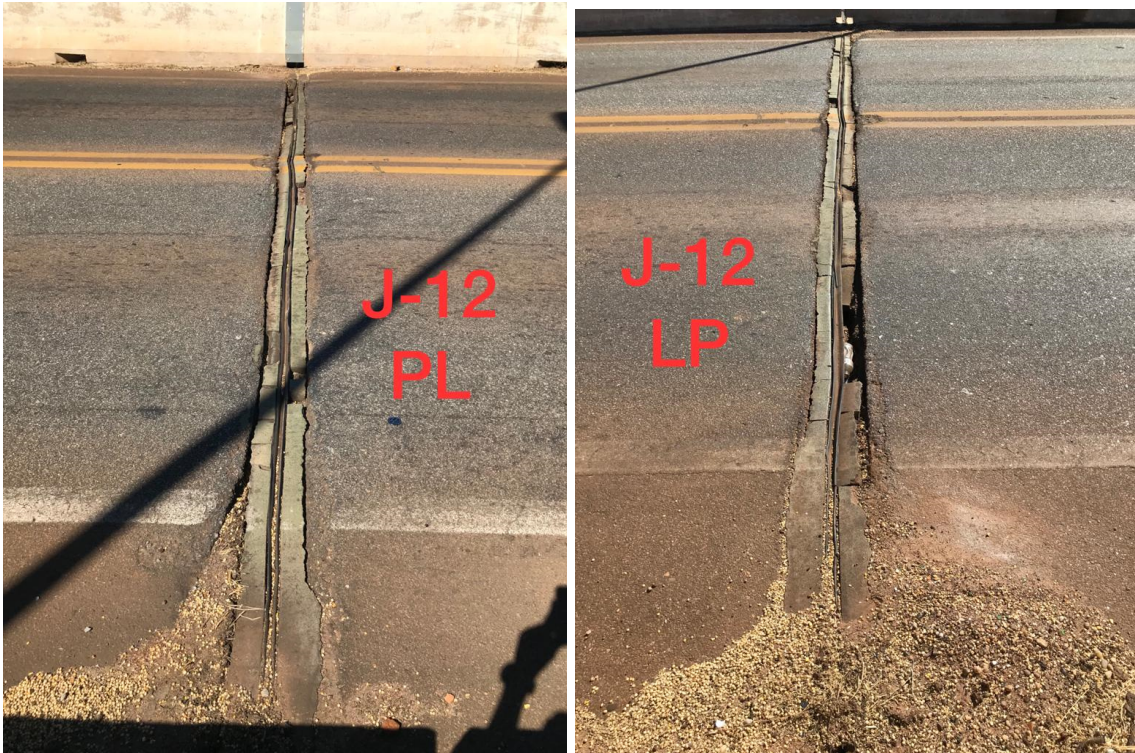
Figura 32 – Décima segunda junta, sentido Palmas – Luzimangues e Luzimangues – Palmas

Conforme figura 32, esta junta está em um estado ruim, possui várias partes do berço de apoio destacados, em uma das partes abertas da junta possui lixo. A fita não está rompida, porém está danificada e desalinhada, e os acostamentos possui sujeira. Classifica-se com nota 5 para parâmetros estruturais, pois mesmo estando parcialmente obstruída não causa restrições à movimentação dos tabuleiros. E classificada com nota 3 para parâmetros funcionais, pois gera desconforto aos usuários. É necessário fazer uma intervenção para manutenção corretiva imediata no berço de apoio e na fita de Neoprene para evitar que se deteriore mais e cause danos estruturais mais graves.

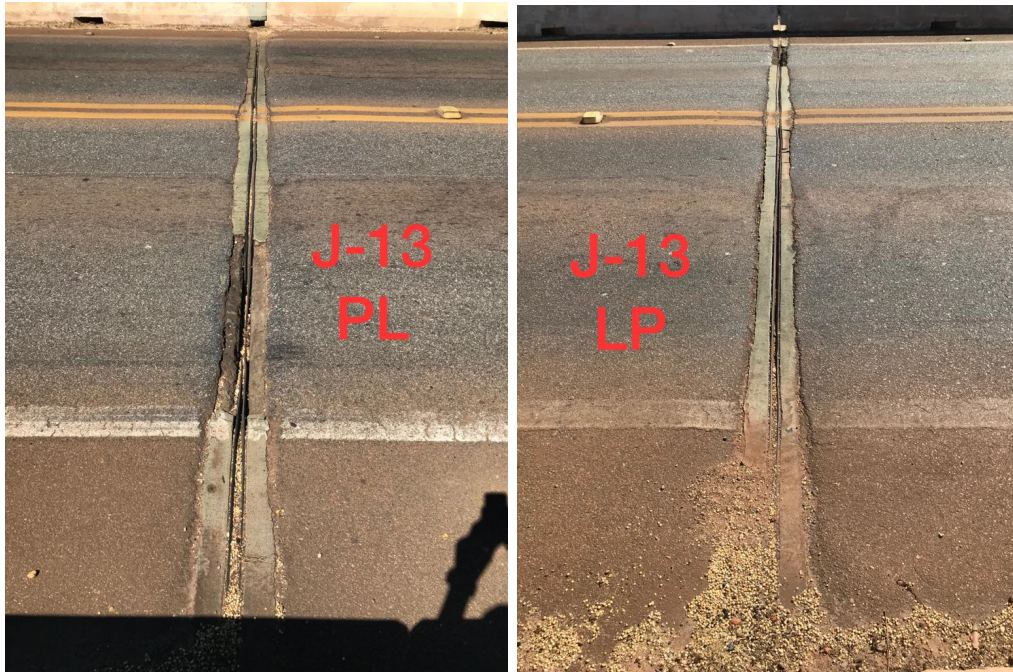
Figura 33 – Décima terceira junta, sentido Palmas – Luzimangues e Luzimangues – Palmas

Verifica-se na figura 33 que a junta apresenta falhas no berço de apoio, causadas pelo destacamento do concreto, e também possui físsuras. A fita de Neoprene está rompida na pista Palmas-Luzimangues e possui muita sujeira. Em ambos os acostamentos possui sujeira obstruindo a junta. Pode ser classificada como nota 5 para parâmetros estruturais, pois mesmo estando parcialmente obstruída não causa restrições à movimentação dos tabuleiros. É classificada com nota 3 para parâmetros funcionais, pois gera desconforto aos usuários. É necessário fazer uma intervenção para manutenção corretiva imediata no berço de apoio e na fita de Neoprene para evitar que se deteriore mais e cause danos estruturais mais graves.

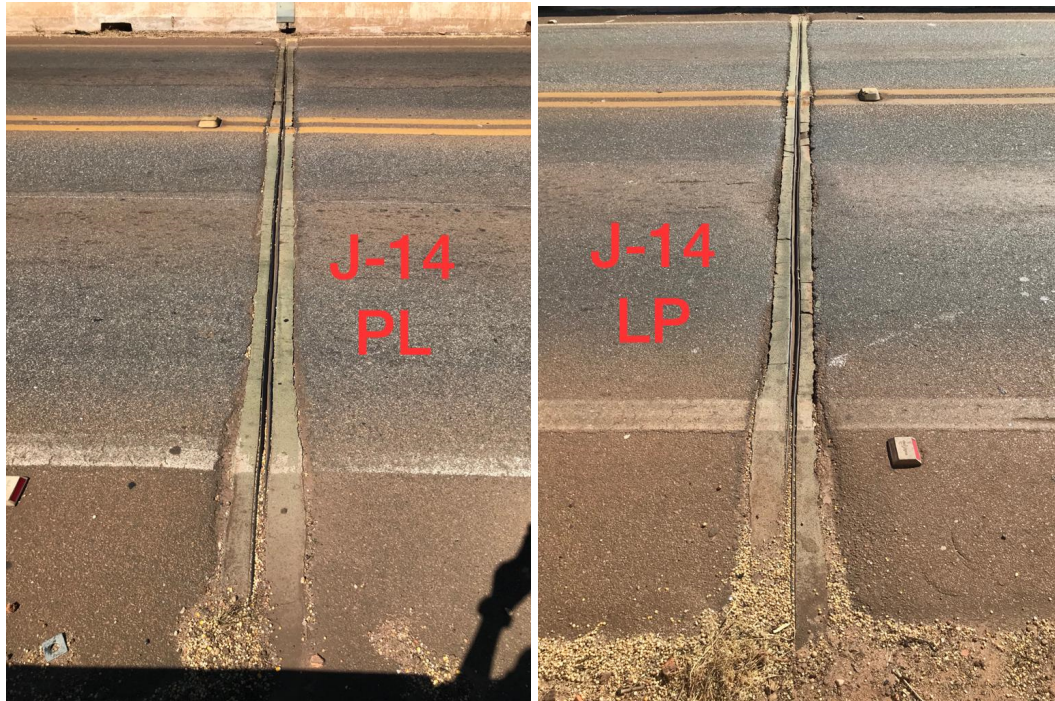
Figura 34 – Décima quarta junta, sentido Palmas – Luzimangues e Luzimangues – Palmas

Em relação à figura 34, a junta está em um estado de conservação mediano, pois nela existe algumas fissuras e há alguns pedaços de concreto destacados no berço de apoio. A fita está danificada e pouco desalinhada, mas está inteira. Os acostamentos possuem sujeira na junta. Pode-se classificá-la como nota 5 para parâmetros estruturais, pois mesmo estando parcialmente obstruída não causa restrições à movimentação dos tabuleiros. É classificada com nota 4 para parâmetros funcionais, pois não gera desconforto aos usuários. É necessário fazer uma intervenção para manutenção corretiva no berço de apoio e na fita de Neoprene, para evitar que aumente o desgaste da fita e as fissuras e destacamentos no berço de apoio.

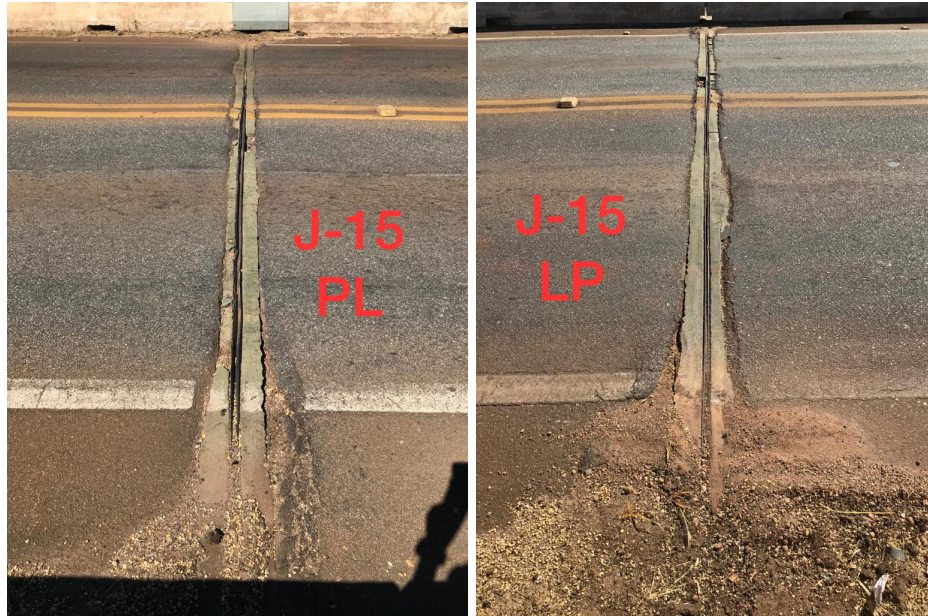
Figura 35 – Décima quinta junta, sentido Palmas – Luzimangues e Luzimangues – Palmas

A junta referente à figura 35 apresenta algumas fissuras no concreto do berço de apoio e alguns destacamentos. A fita está inteira, porém danificada e pouco desalinhada. Os acostamentos apresentam sujeira obstruindo a junta. Classifica-se como nota 5 para parâmetros estruturais, pois mesmo estando parcialmente obstruída não causa restrições à movimentação dos tabuleiros. É classificada com nota 4 para parâmetros funcionais, pois não gera desconforto aos usuários. É necessário fazer uma intervenção para manutenção corretiva no berço de apoio e na fita de Neoprene para evitar que se deteriore mais.

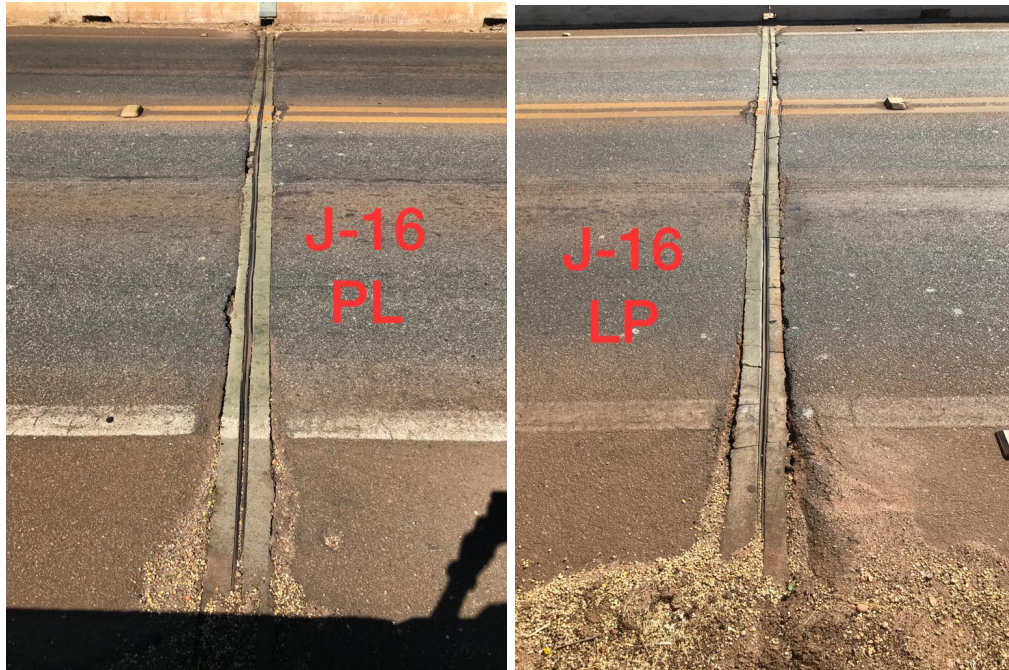
Figura 36 – Décima sexta junta, sentido Palmas – Luzimangues e Luzimangues – Palmas

O estado da junta analisada na figura 36 está ruim pois apresenta várias fissuras, em algumas partes a ligação concreto e asfalto estão com defeito. Há um pequeno destacamento na pista Palmas-Luzimangues. A fita não possui rompimentos, mas está danificada e um pouco desalinhada. Podendo ser avaliada como nota 5 para parâmetros estruturais, pois mesmo estando parcialmente obstruída não causa restrições à movimentação dos tabuleiros. É classificada com nota 4 para parâmetros funcionais, pois não gera desconforto aos usuários. É necessário fazer uma intervenção para manutenção corretiva no berço de apoio e na fita de Neoprene para evitar que agrave as fissuras e os defeitos da fita.

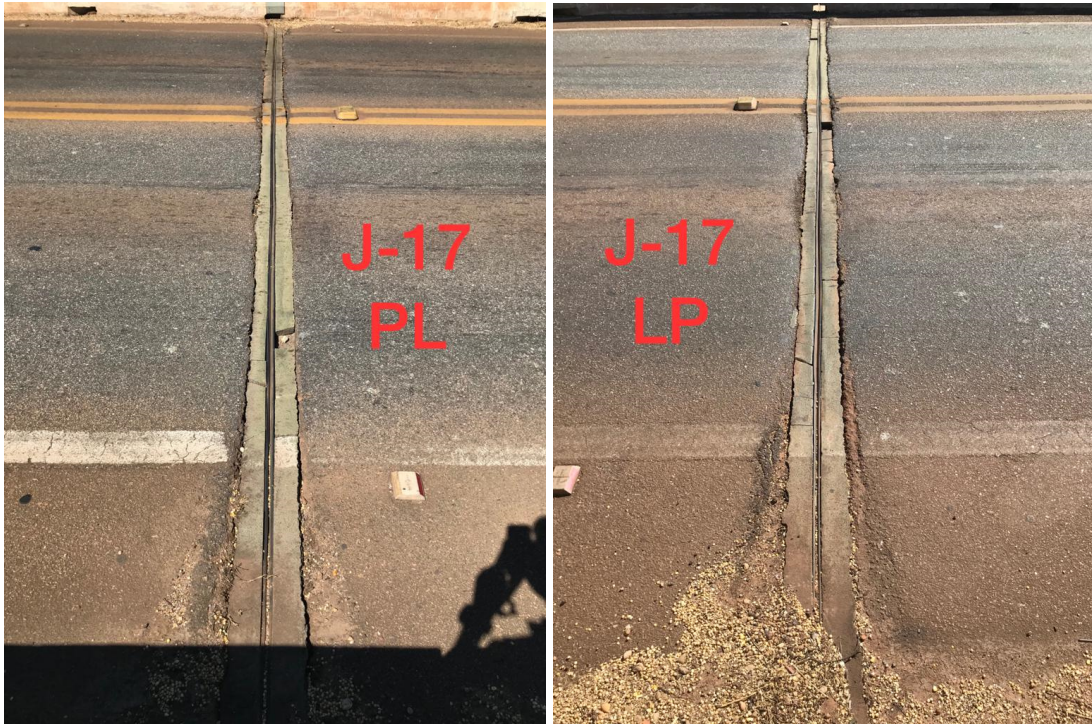
Figura 37 – Décima sétima junta, sentido Palmas – Luzimangues e Luzimangues – Palmas

Percebe-se na figura 37, que esta junta possui dois destacamentos no berço de apoio e várias fissuras. A fita está danificada apesar de não estar rompida. Possui defeitos na ligação concreto e asfalto. Nos acostamentos possui muita sujeira obstruindo a junta. Avalia-se com nota 5 para parâmetros estruturais, pois mesmo estando parcialmente obstruída não causa restrições à movimentação dos tabuleiros. É classificada com nota 4 para parâmetros funcionais, pois não gera desconforto aos usuários. É necessário fazer uma intervenção para manutenção corretiva no berço de apoio e na fita de Neoprene para evitar que se agrave a deterioração.

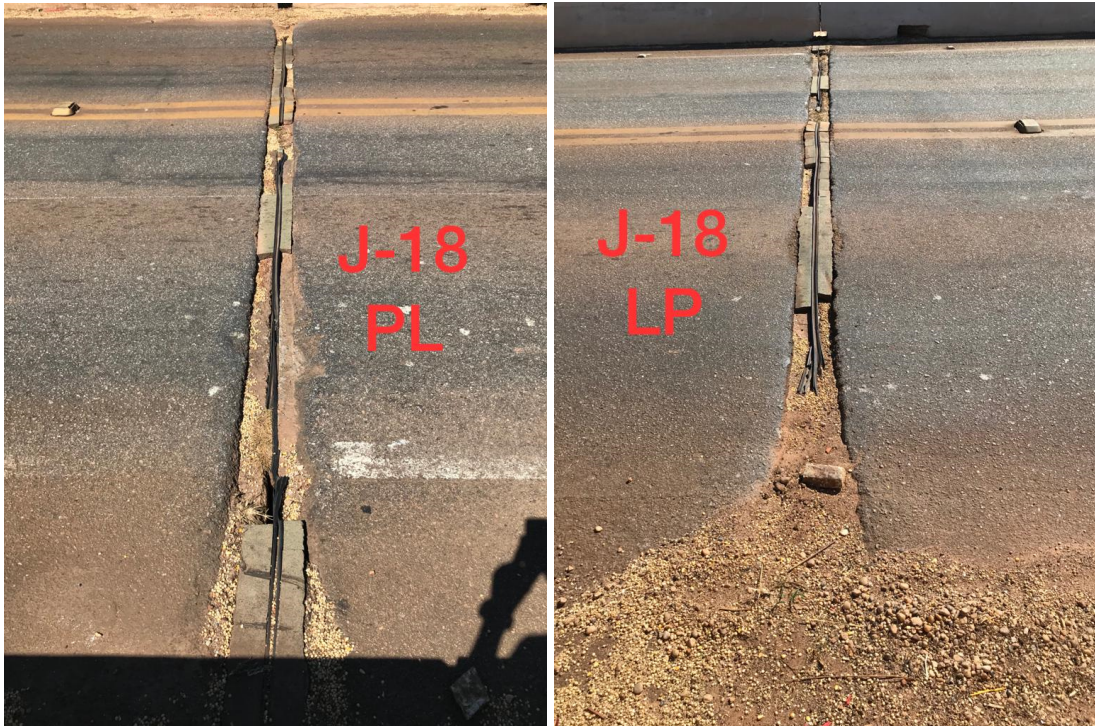
Figura 38 – Décima oitava junta, sentido Palmas – Luzimangues e Luzimangues – Palmas

Analisando a figura 38, podemos ver que o estado da junta encontra-se muito ruim, com muitas falhas no berço de apoio e a fita de Neoprene está rompida em vários pontos. Há muita sujeira obstruindo a junta, tanto no perímetro de tráfego quanto nos acostamentos. Classifica-se como nota 4 para parâmetros estruturais, pois causa restrições à movimentação dos tabuleiros. É classificada com nota 3 para parâmetros funcionais, pois gera desconforto aos usuários. É necessário fazer uma intervenção para manutenção corretiva imediata no berço de apoio e na fita de Neoprene para evitar que se deteriore mais e cause danos estruturais mais graves.

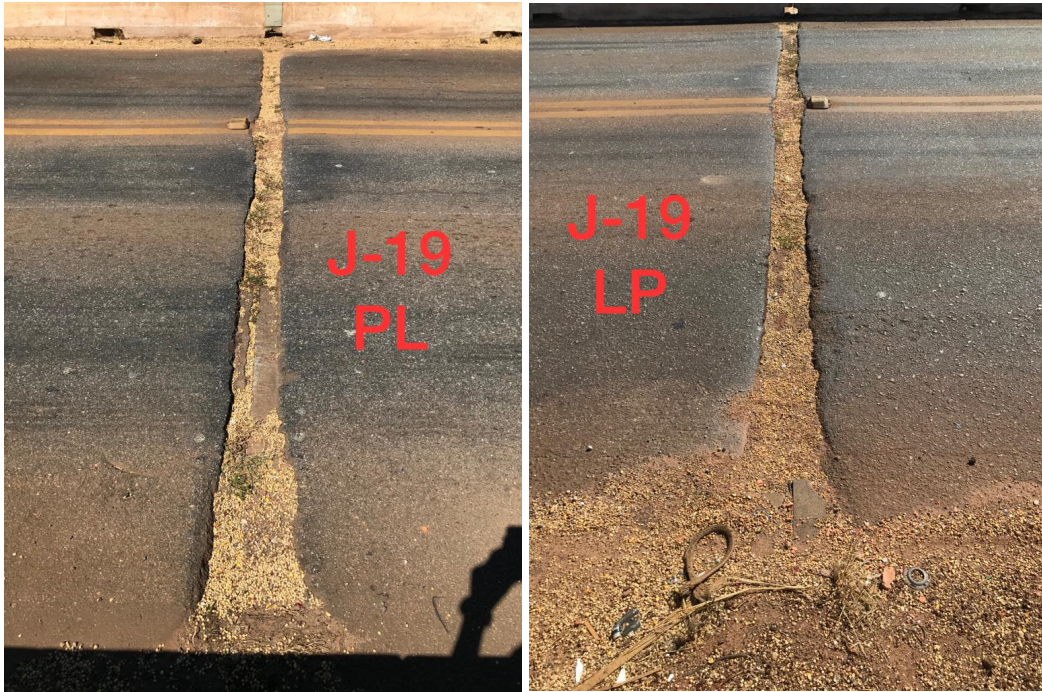
Figura 39 – Décima nona junta, sentido Palmas – Luzimangues e Luzimangues – Palmas

A junta 19, como mostra a figura 39, está em estado precário, pois todo o berço de apoio e a fita já acabaram, e a junta está totalmente obstruída por sujeira e algumas vegetações, indicando acúmulo de água. Avalia-se com nota 4 para parâmetros estruturais, pois causa restrições à movimentação dos tabuleiros. É classificada com nota 3 para parâmetros funcionais, pois gera desconforto aos usuários, sendo necessária intervenção imediata. É necessário fazer uma intervenção para manutenção corretiva imediata no berço de apoio e na fita de Neoprene, pois ambos não existem mais, sendo necessário para evitar danos estruturais mais graves.

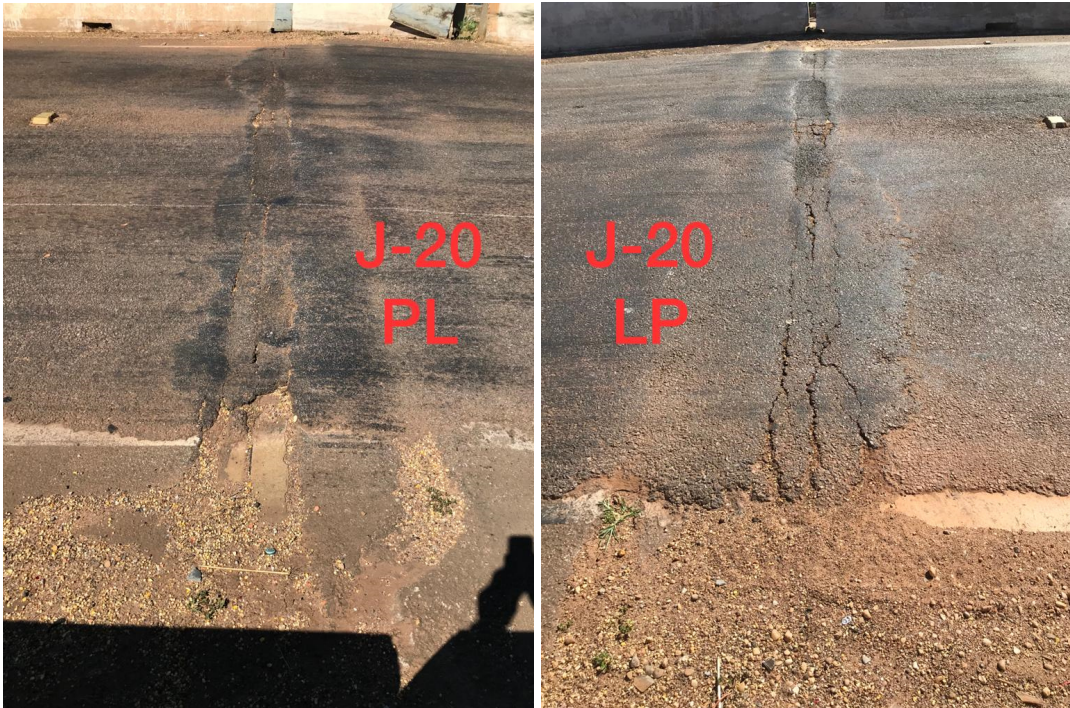
Figura 40 – Vigésima junta, sentido Palmas – Luzimangues e Luzimangues – Palmas

Conforme a figura 40, a junta está coberta por uma camada asfáltica, acredita-se que ela estava tão deteriorada que causava incômodo aos usuários, que foi necessário usar esse método paliativo. Já nos acostamentos a junta está coberta por sujeira, sendo difícil a visualização do berço de apoio e da fita de Neoprene. Avalia-se com nota 4 para parâmetros estruturais, pois causa restrições à movimentação dos tabuleiros. É classificada com nota 3 para parâmetros funcionais, pois gera desconforto aos usuários. É necessário fazer uma intervenção imediata, pois pode agravar a situação da estrutura, causando fissuras em vigas e lajes.
