**AVALIAÇÃO DO ESTADO DE CONSERVAÇÃO DE PONTE COM PROTENSÃO NO
EXTRADORSO SEGUNDO GDE/UnB: caso Ponte dos Imigrantes Nordestinos.**

Trabalho de Conclusão de Curso (TCC) II elaborado e apresentado como requisito parcial para obtenção do título de bacharel em Engenharia Civil pelo Centro Universitário Luterano de Palmas (CEULP/ULBRA).

Este trabalho teve como objetivo avaliar o estado de conservação atual de ponte com protensão no extradorso localizada no rio Tocantins, situada na BR – 445, entre os municípios de Lajeado e Miracema do Tocantins, aplicando a metodologia GDE/UnB. A metodologia tem como foco principal identificar os danos em cada elemento da estrutura, atribuir um Grau e um Nível de Deterioração desse elemento e da obra como um todo. Diante a abordagem do estudo, utilizou-se esse método para uma análise da ponte em estudo. Nota-se durante o estudo que mesmo a estrutura tendo apenas dez anos de execução, a mesma já apresenta pequenos danos que se não reparado podem vir a se tornar danos maiores e com maiores transtornos. Após o estudo realizado, foi identificado que a estrutura tem nível de deterioração MÉDIO com Grau de 25,0 tendo como recomendação pela norma a definir

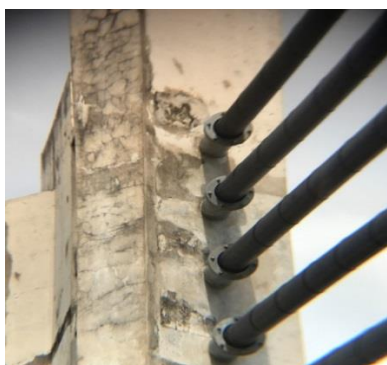
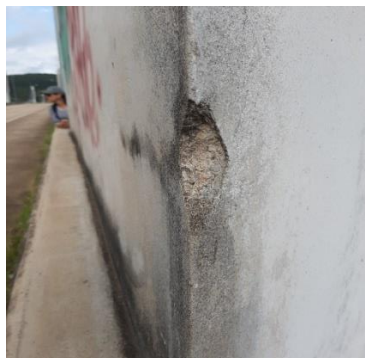
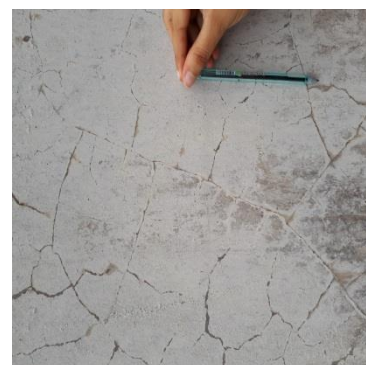
Figura 35: Danos dos Pilones do APOIO 7.

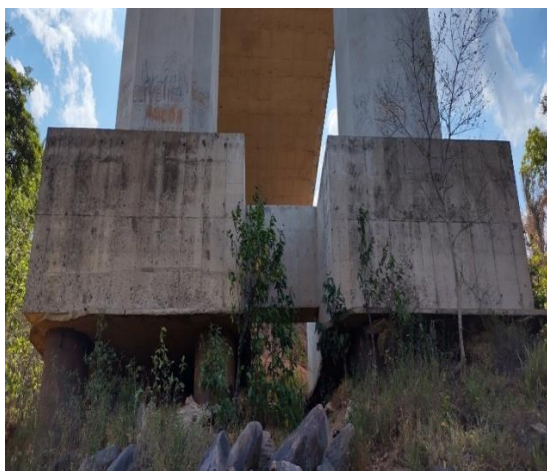
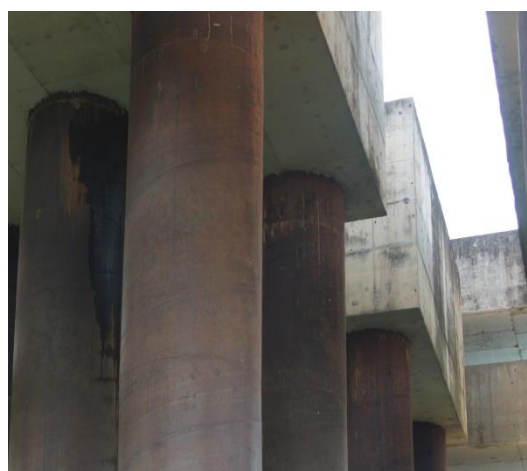
Figura 36: Manchas de Bolor no bloco de fundação BF4, BF5 e BF6.

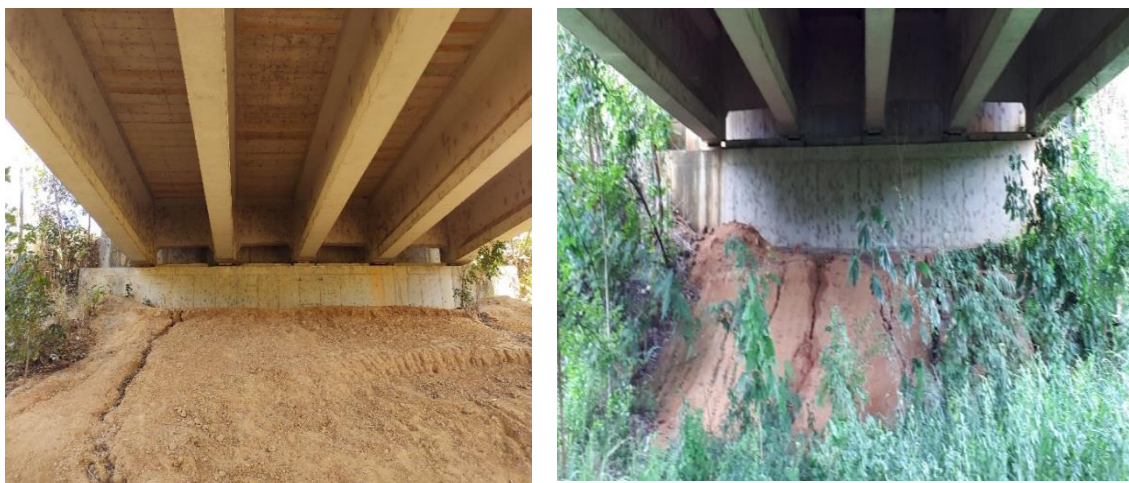
Figura 37: Aterro dos apoios 1 e 10.

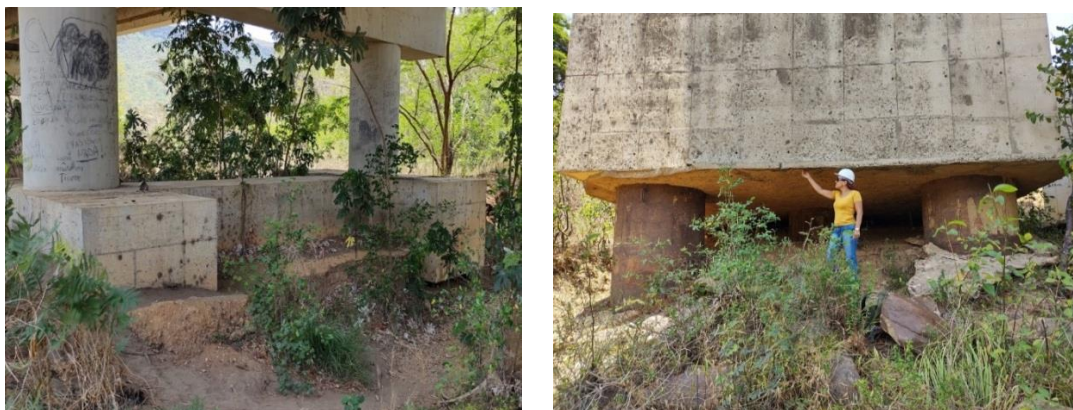
Figura 38: Aterros dos apoios 2 e 4.

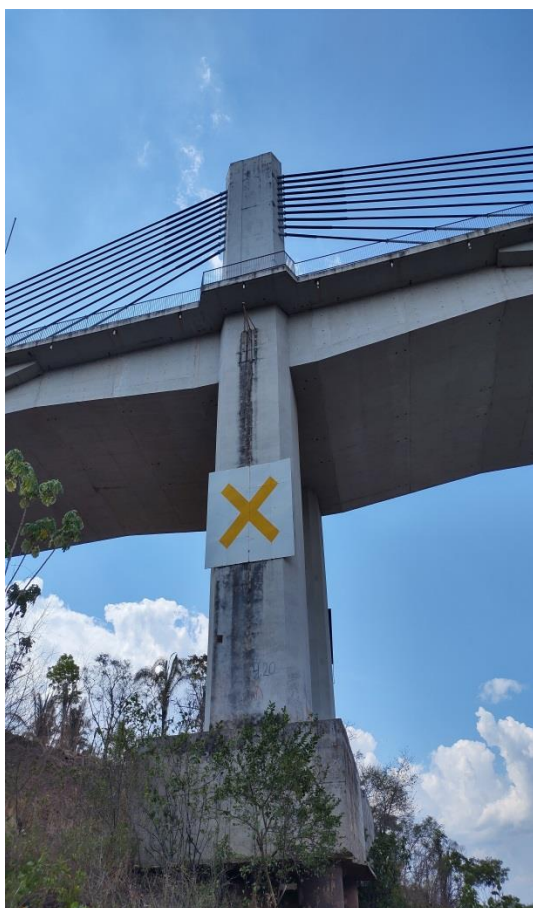
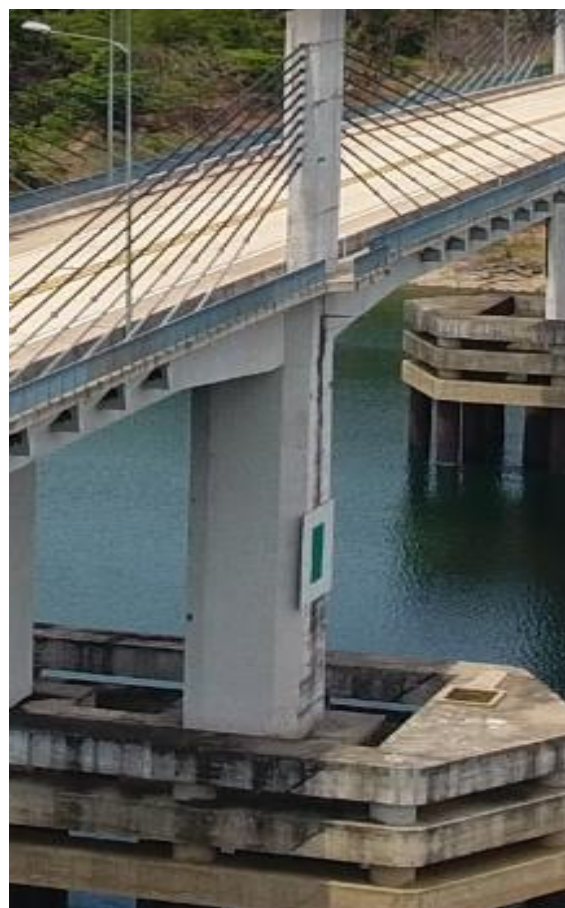
Figura 39: Mancha nos pilares 5 e 9.

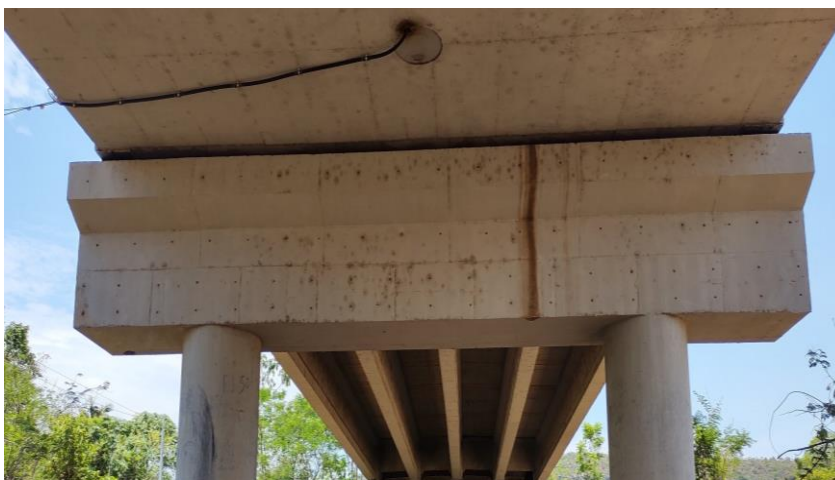
Figura 40: Mancha de bolor na Travessa 3.

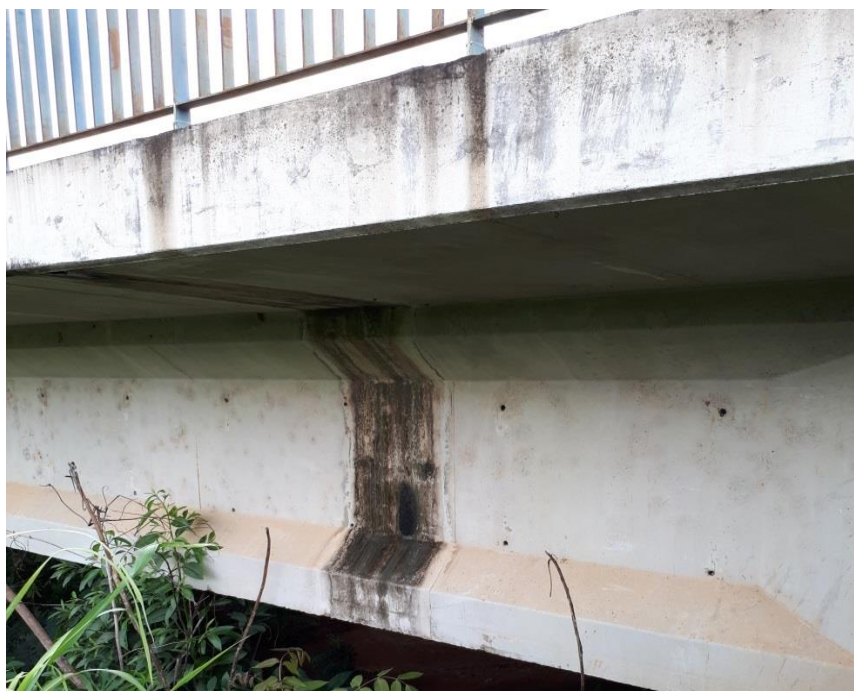
Figura 41: Mancha de bolor na Longarina VL20.

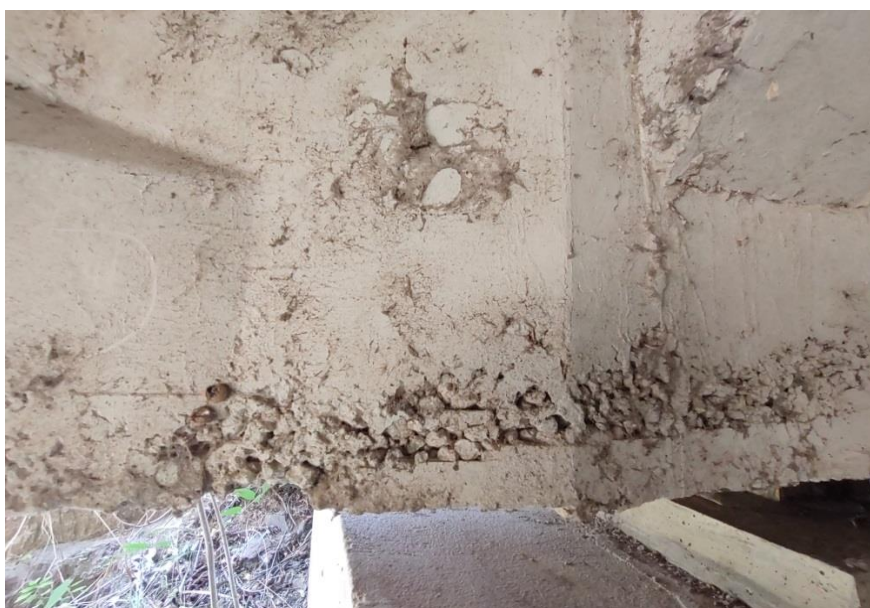
Figura 42: Falha de concretagem na Longarina VL 5.

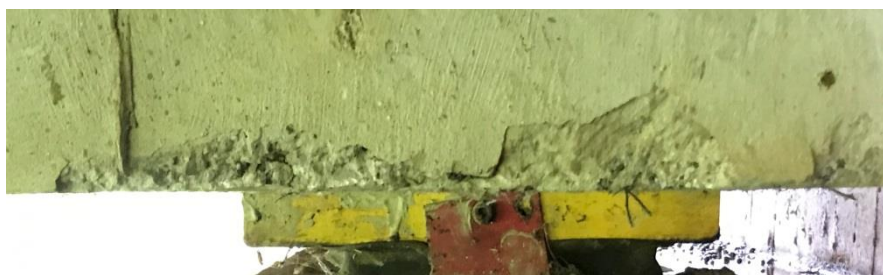
Figura 43: Deslocamento do concreto na longarina VL 20.

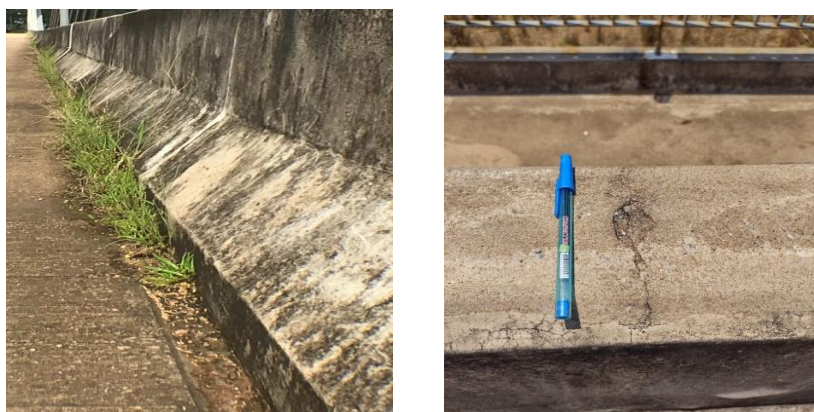
Figura 44: Barreira rígida com manchas e deslocamento do concreto.

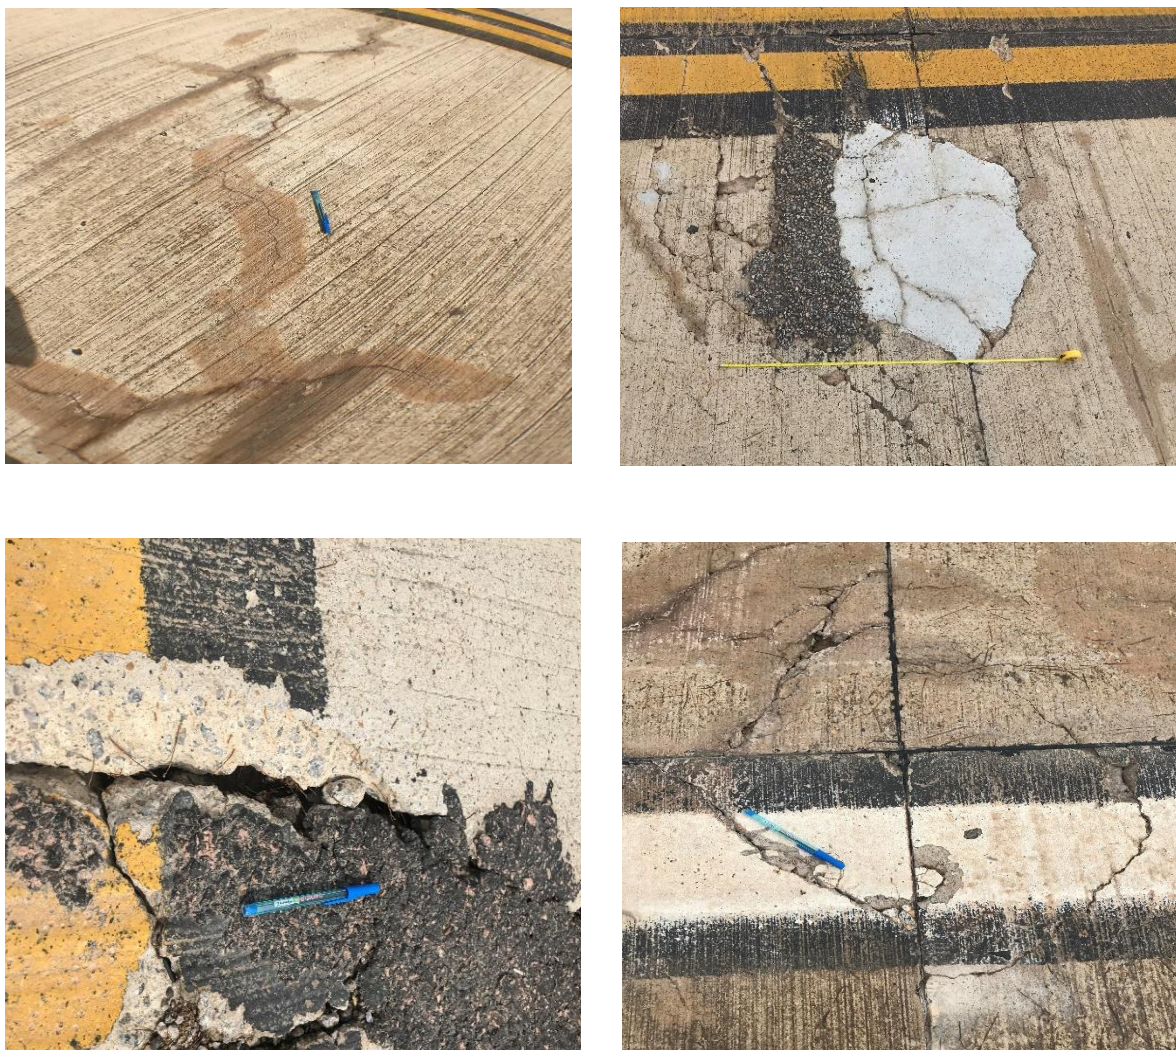
Figura 46: Danos encontrados na pista de rolamento.

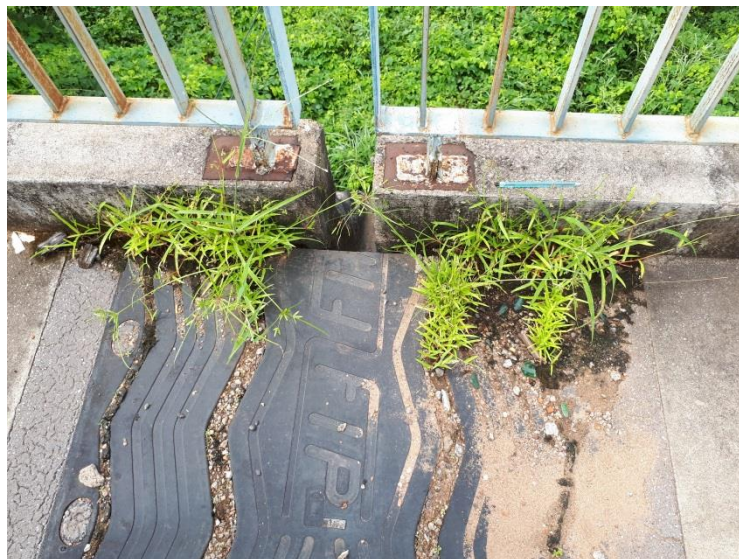
Figura 47: Junta de dilatação com vegetação.

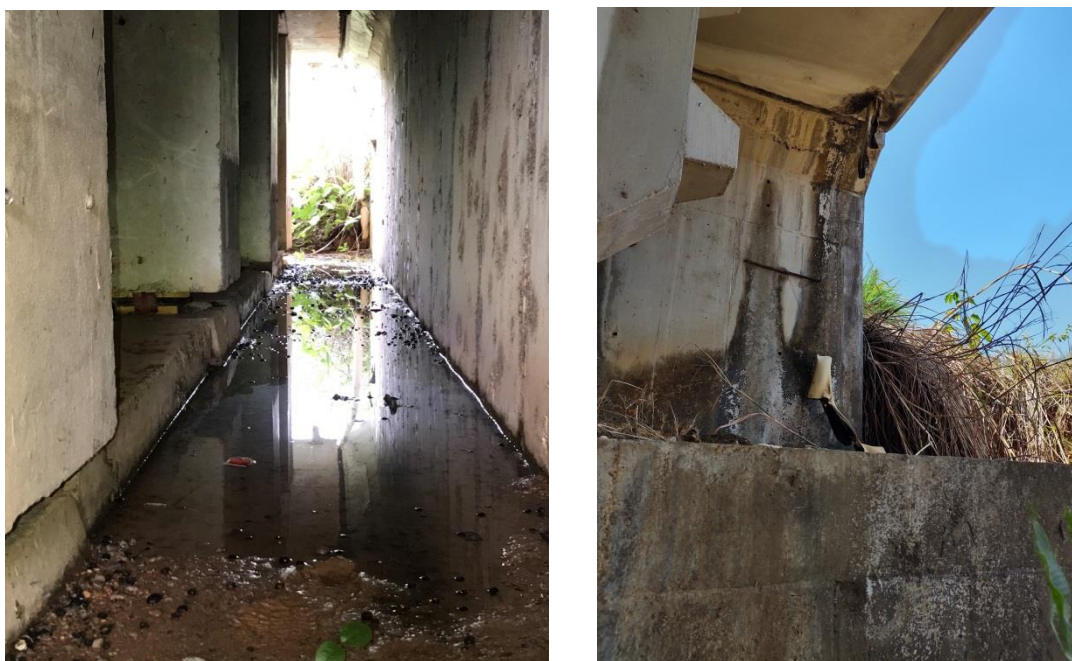
Figura 49: Cortinas A e B.

Esses danos apontados são causados pela insuficiência no sistema de drenagem.

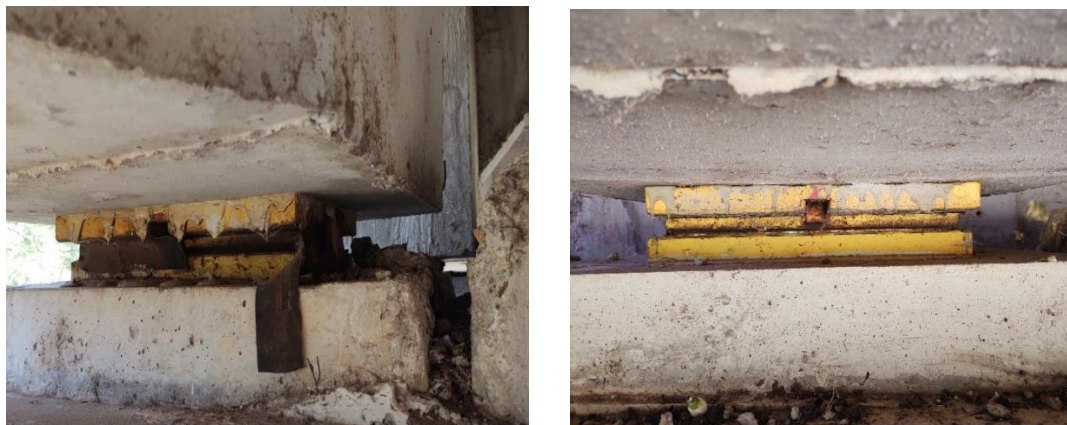
Figura 50: Aparelho de apoio do apoio 1.

O Nível de Deterioração dos pares de apoio foi considerado BAIXO, tendo 2,4 como nota de Grau de Deterioração.
