# **CENTRO UNIVERSITÁRIO LUTERANO DE PALMAS**

AVALIAÇÃO DAS CONDIÇÕES ATUAIS DE PONTE SOBRE O RIO TOCANTINS  
ENTRE LAJEADO E MIRACEMA DO TOCANTINS: norma DNIT 010/2004-PRO

Trabalho de Conclusão de Curso (TCC) II elaborado e apresentado como requisito parcial para obtenção do título de bacharel em Engenharia Civil pelo Centro Universitário Luterano de Palmas (CEULP/ULBRA).

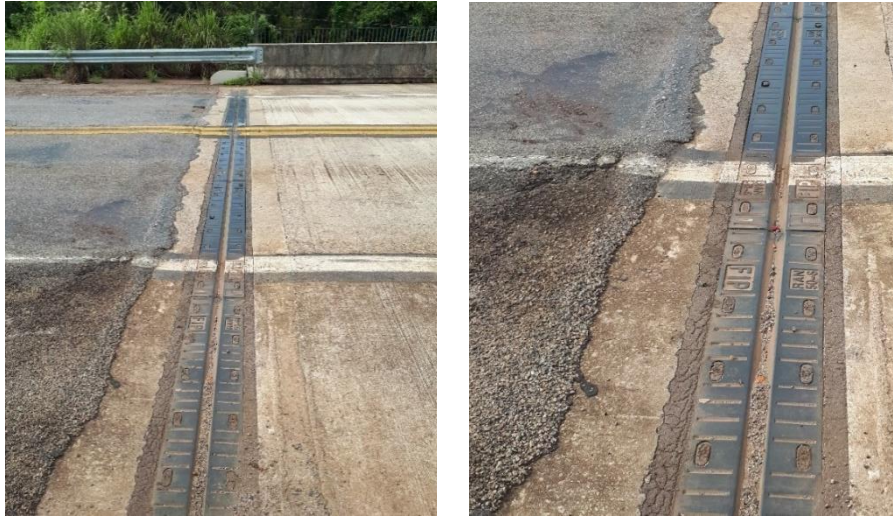
Figura 21 - Junta entre acessos e a ponte

Foi possível observar leve rebaixo do pavimento entre a via de acesso e a ponte. As juntas entre os acessos e a ponte apresentaram leve acúmulo de detritos, sendo o alinhamento, a integridade inicial, a capacidade de vedação e o funcionamento livre adequados (fig. 21).

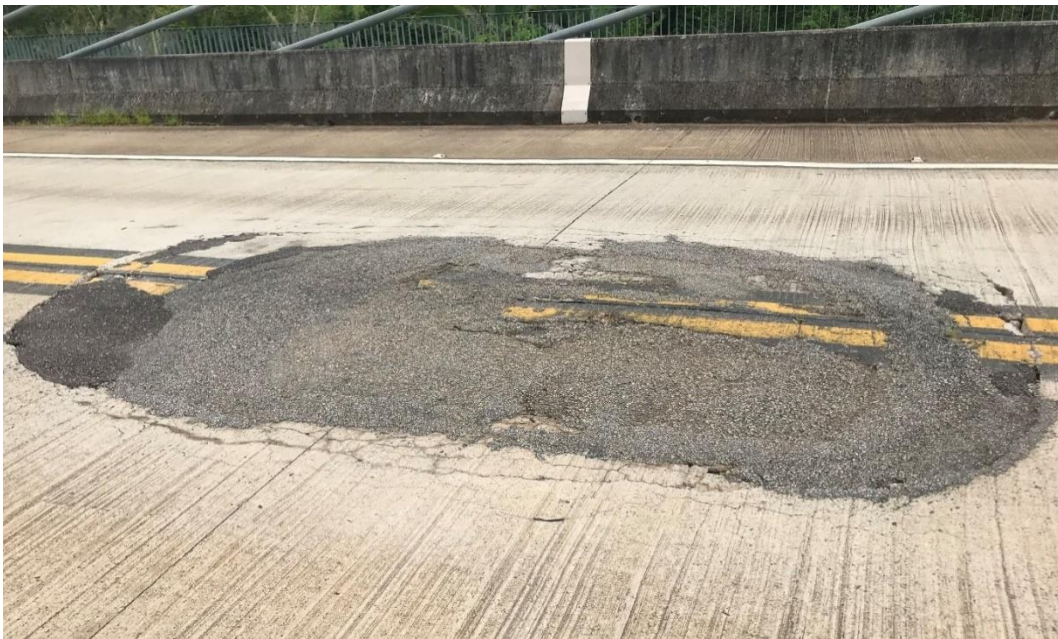
Figura 22 - Reparo no primeiro vão da ponte sentido Lajeado / Miracema - TO

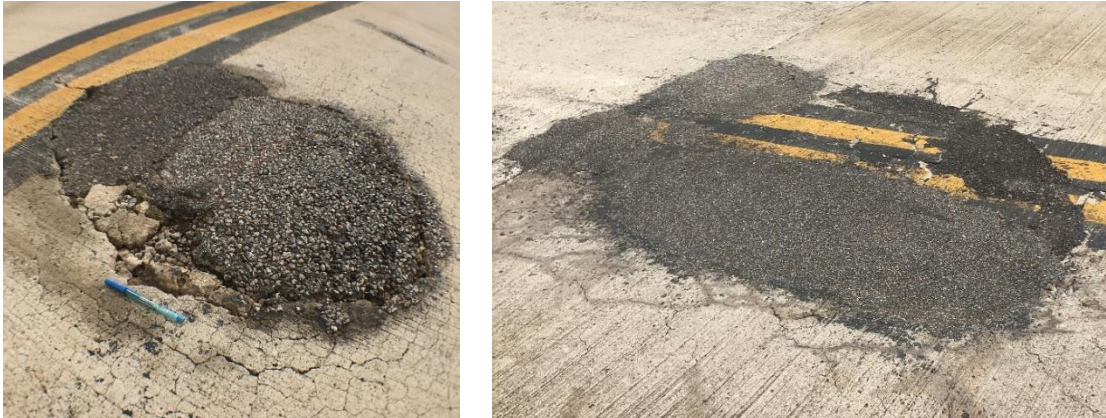
Figura 23 - Reparos no vão central da ponte

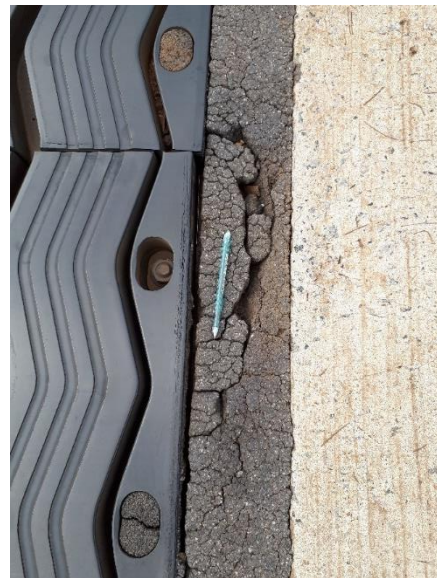
Figura 25 - Danificação de borda da junta

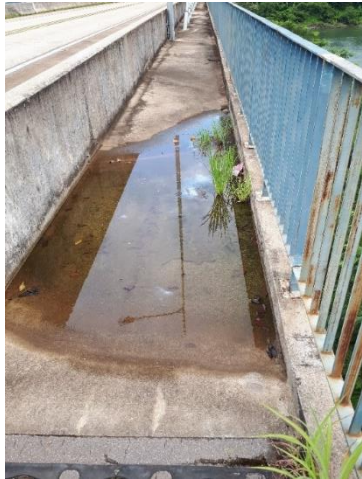
Figura 26 - Acúmulo de água no passeio

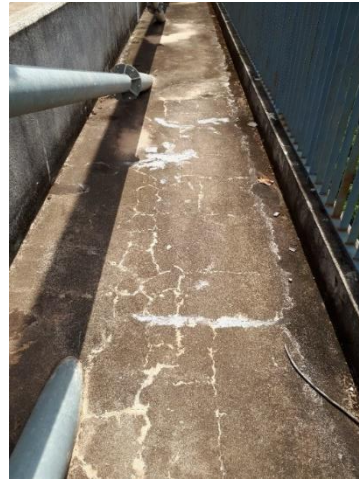
Figura 27 - Fissuração próxima aos estais

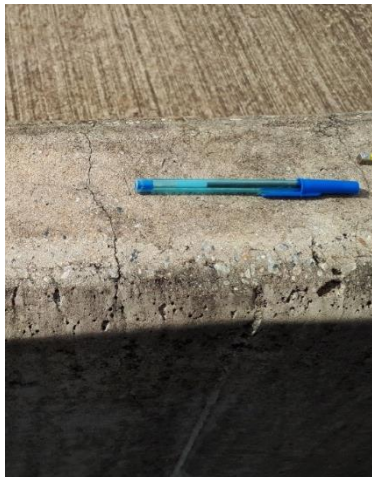
Figura 28 - Fissuras na barreira de proteção

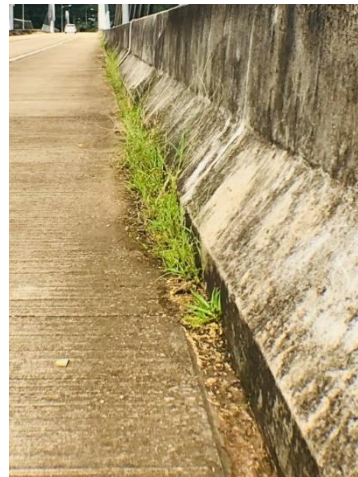
Figura 29 - Presença de camada vegetal

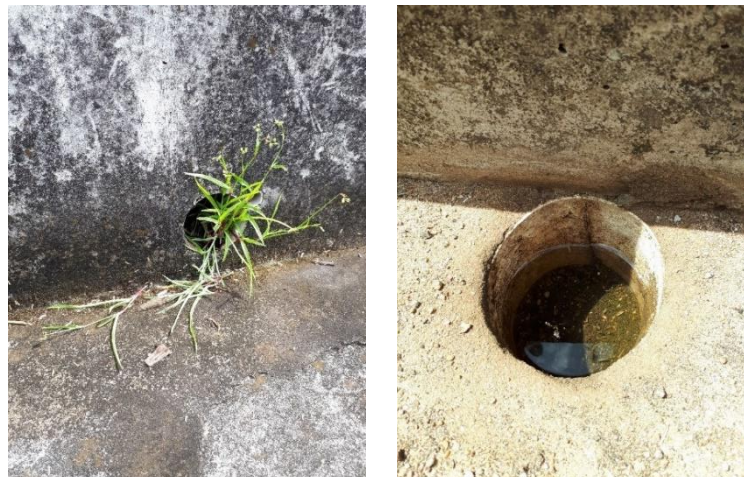
Figura 31 - Dispositivos de drenagem obstruídos

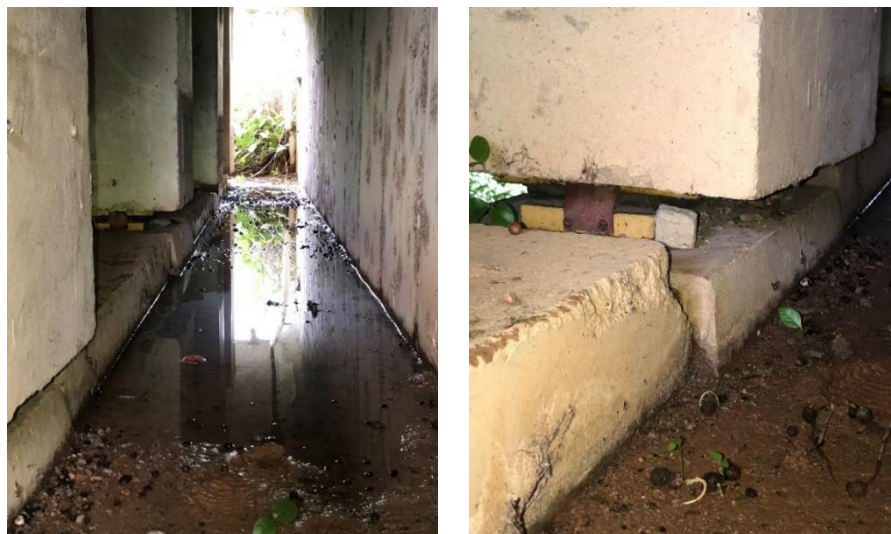
Figura 33 - Acesso aos aparelhos de apoio

É possível observar acúmulo de água pluvial nos acessos aos aparelhos de apoio, indicando problemas no sistema de drenagem da estrutura e contribuindo com eventuais infiltrações e o crescimento de camada vegetal entre os elementos da ponte (fig. 33).

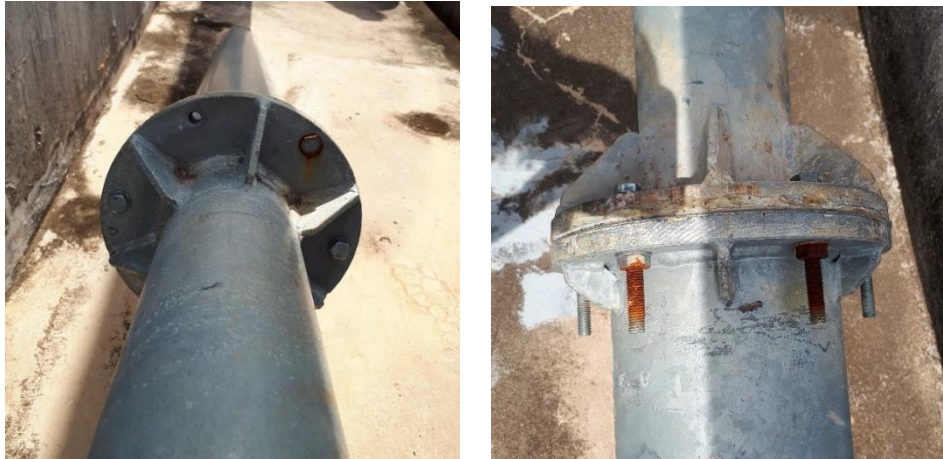
Figura 34 - Tubos antivandalismo com danos

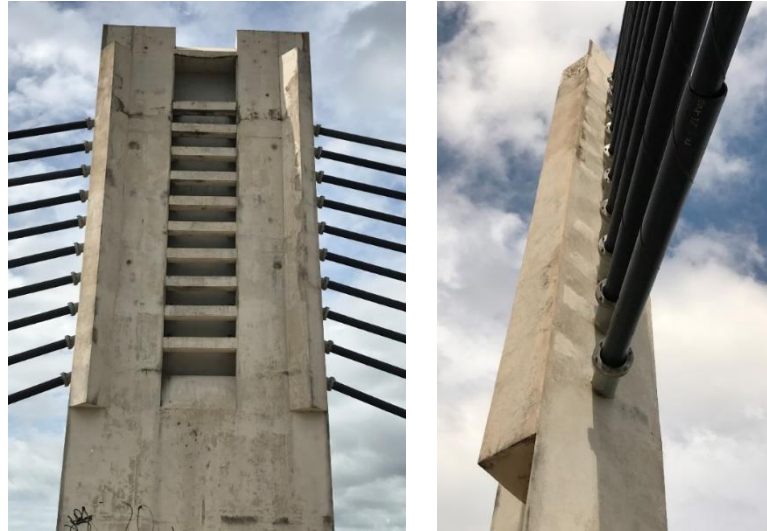
Figura 36 - Ancoragem dos estais no pilone

Os ancoramentos dos estais em todos os pilones seguem determinada padronização e alinhamento, não sendo identificados sinais de eventuais danos (fig. 36).

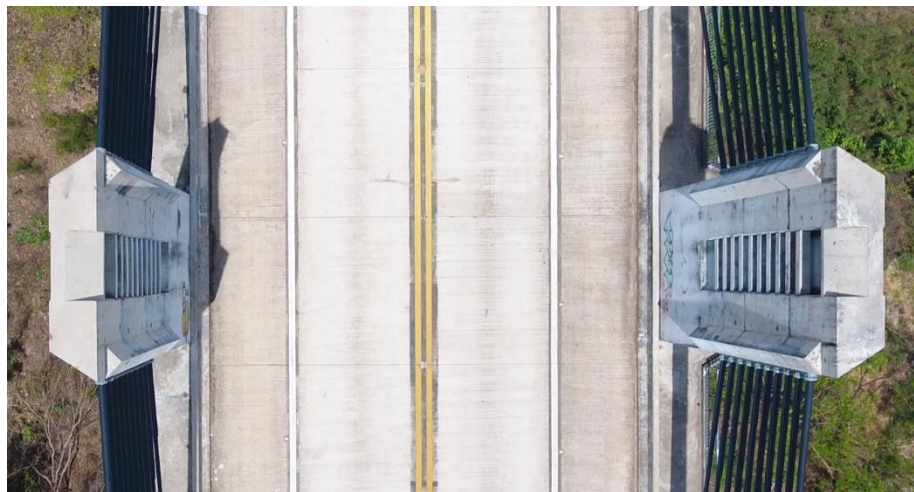
Figura 37 - Topo dos pilones

No topo de seis pilones foi possível observar manchas escuras (bolor) e manchas esbranquiçadas (eflorescência), sintomas típicos aparentes em pontos de acúmulo de água e que apresentam fissuras superficiais que favorecem a entrada de água (fig. 37).

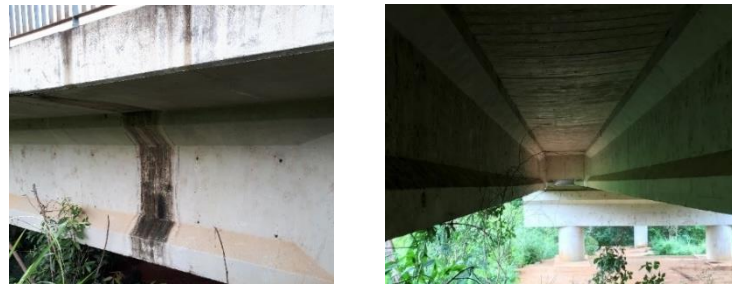
Figura 39 - Vigamento Vão Lateral sentido Lajeado / Miracema - TO

Os vigamentos longitudinais do vão lateral da ponte no sentido Lajeado / Miracema – TO (fig. 39), apresentaram manchas superficiais de fuligem atmosférica e mancha escura (bolor) em uma face externa devido a percolação de água pluvial da superfície da ponte.

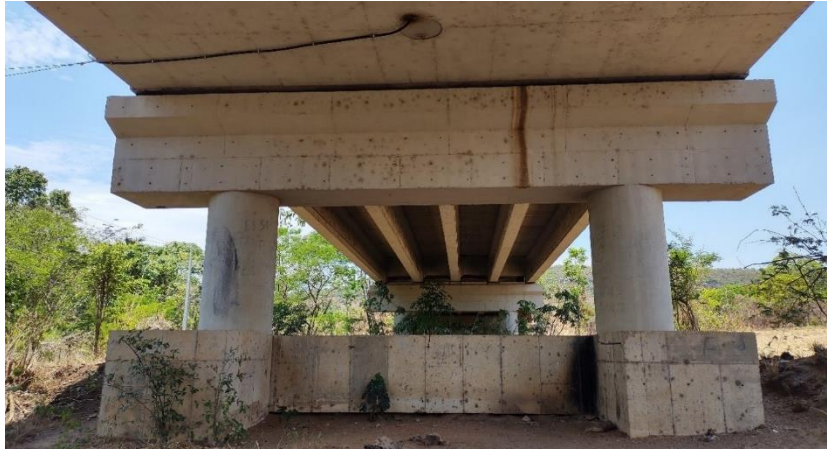
Figura 43 - Vista da parede do apoio do vão lateral sentido Miracema / Lajeado - TO

As duas proteções mecânicas dos pilares apresentaram em todas as faces machas superficiais de fuligem atmosférica, na face superior fissuras mapeadas e acúmulo de água pluvial. Uma vez que os elementos de proteção mecânica contra choques ficam em contato direto com a água foi possível identificar com facilidade a presença de manchas escuras (bolor) e manchas esbranquiçadas (eflorescência) em todo o componente (fig. 43).

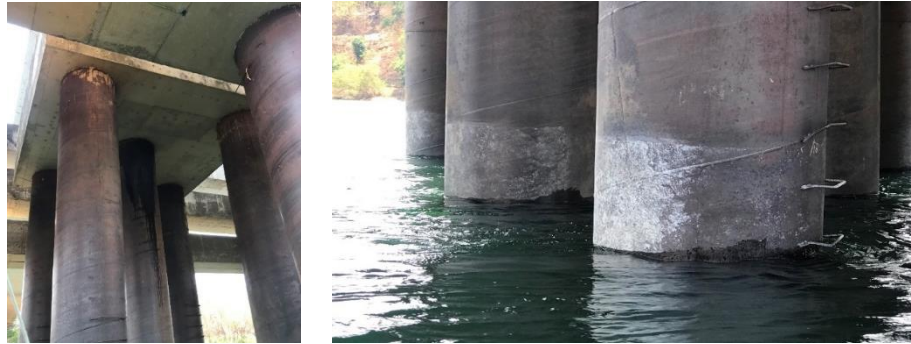
Figura 45 - Estacas do vão central da ponte

Nos cantos das bordas inferiores de 2 apoios foi observado deslocamento de concreto e desgaste superficial (fig. 45).

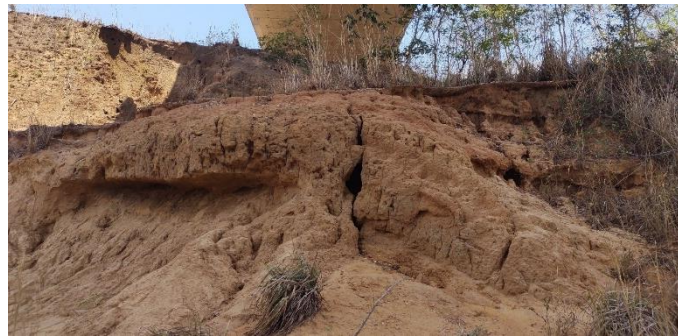
Figura 46 – Talude com processo erosivo
