**ANÁLISE DAS CONDIÇÕES SUPERFICIAIS DO PAVIMENTO FLEXÍVEL EM  
UM TRECHO DA RODOVIA BR-010 ENTRE PALMAS-TO E APARECIDA DO  
RIO NEGRO-TO.**

**Trabalho de Conclusão de curso (TCC) II  
elaborado e como parte dos requisitos  
para a obtenção de título de Bacharel em  
Engenharia Civil.**

BARBOSA, Matheus Barreira. **ANÁLISE DAS CONDIÇÕES SUPERFICIAIS DO PAVIMENTO FLEXÍVEL EM UM TRECHO DA RODOVIA BR-010 ENTRE PALMAS-TO E APARECIDA DO RIO NEGRO-TO.** 2020/2. TCC (Graduação)-Curso de Engenharia Civil. Centro Universitário Luterano de Palmas – TO, 2020.

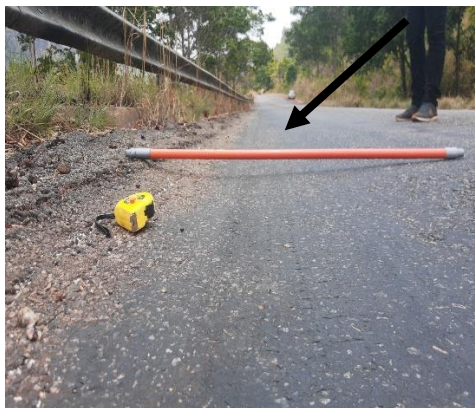
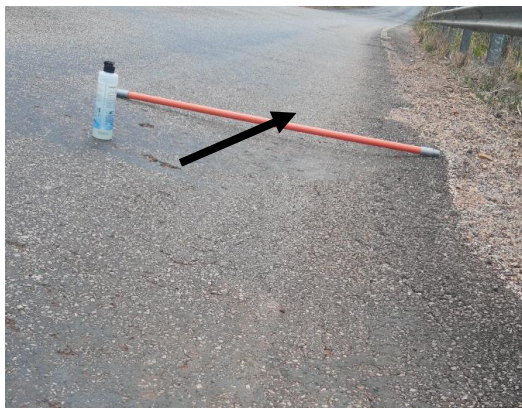
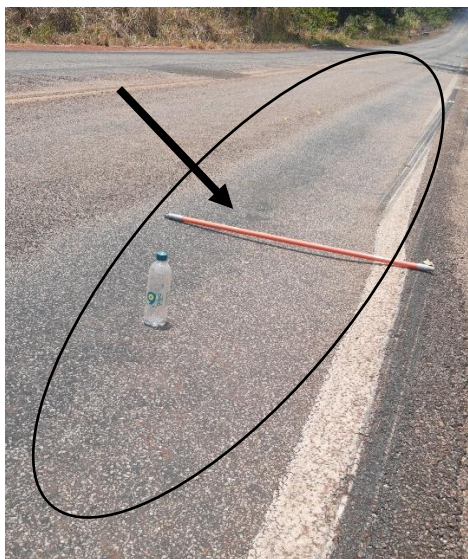
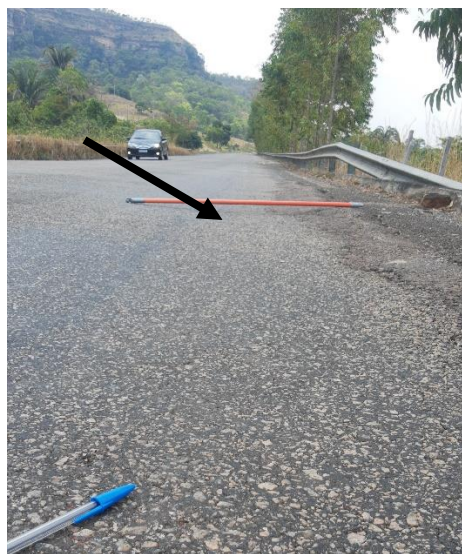
A ocorrência de afundamentos nos trechos foi classificada como baixa. Nas imagens 1, 2, 3 e 4, pode ser observado a ocorrência de afundamento.

Imagem 1- Afundamento

Imagem 2- Afundamento

Imagem 3- Afundamento

Imagem 4- Afundamento

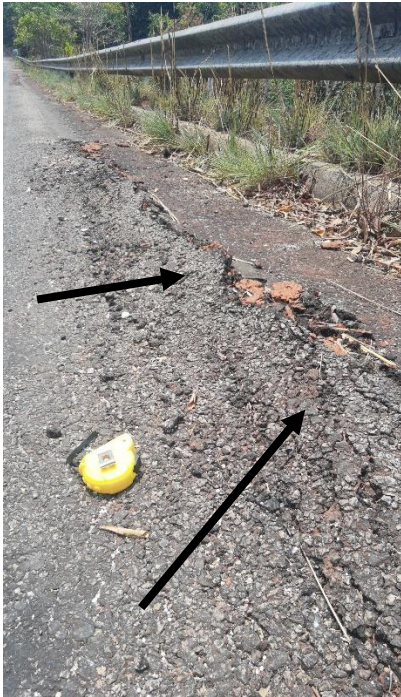
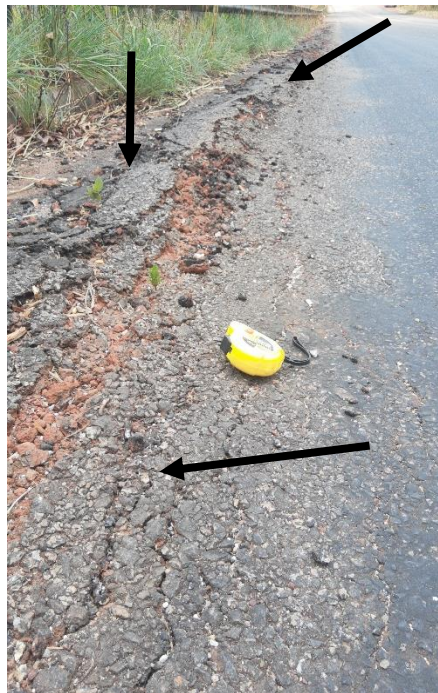
O escorregamento teve baixa frequência nos trechos estudados. Nas imagens 5 e 6 pode-se observar a ocorrência deste defeito, e suas causas estão associadas a falhas construtivas e de pintura de ligação.

**Imagem 5- Escorregamento**

**Imagem 6- Escorregamento**

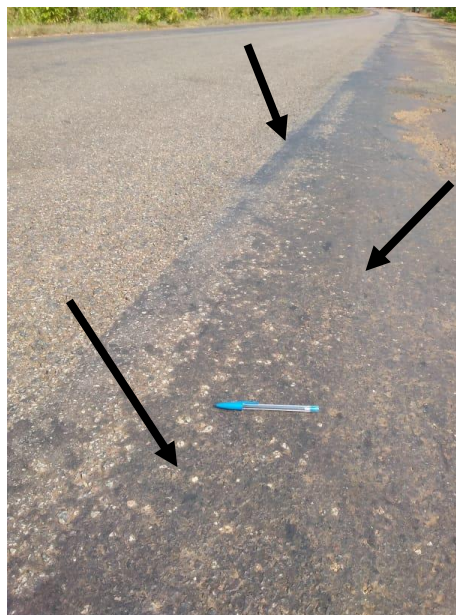
A presença desse defeito foi pouco frequente no levantamento, e suas causas estão ligadas ao excesso de ligante asfáltico na superfície do pavimento. A imagem 7 mostra a ocorrência de exsudação na rodovia.

**Imagem 7- Exsudação**

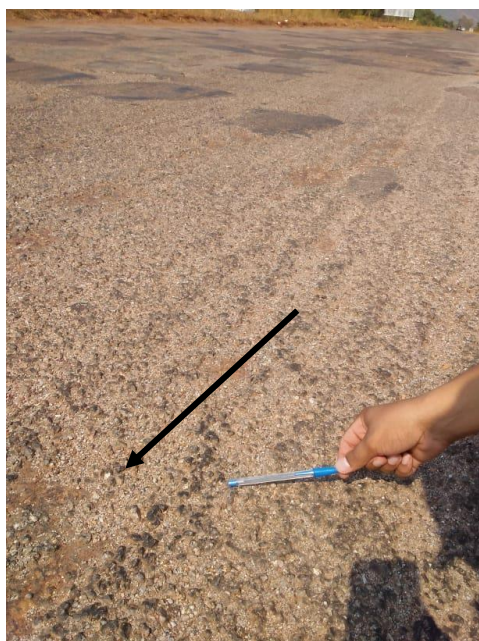
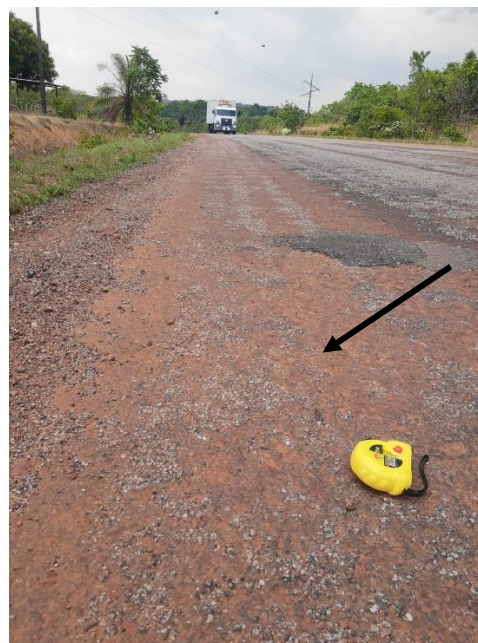
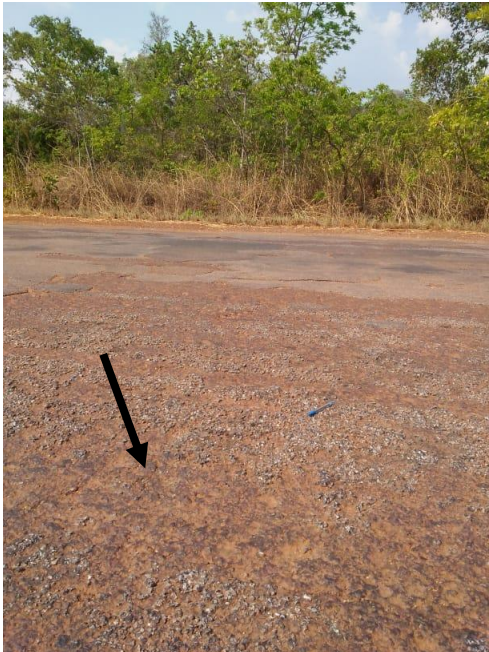
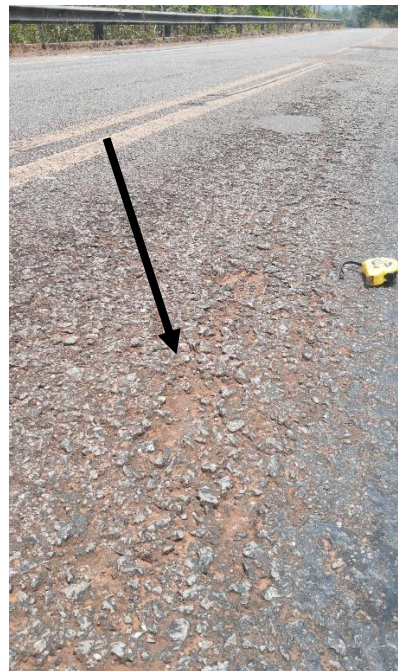
O desgaste foi a segunda manifestação patológica mais encontrada, ao longo dos trechos do segmento em estudo da BR-010. Tal defeito pode estar relacionado à idade do pavimento, (foi concluído em 2004), e ao aumento do fluxo de veículos na rodovia, sendo que ao longo dos anos, tem crescido a produção agrícola na região e a BR-010 é um dos canais de escoamento da Produção. Pode-se perceber também que há falhas no sistema de drenagem, ocorrendo infiltrações e agravando o processo de desgaste do pavimento asfáltico.

Nas imagens 8,9,10,11,12 e 13 observa-se os desgastes presente na rodovia. Nas imagens 11 e 12 se tem uma real noção do acúmulo de agregados no acostamento, há locais que os agregados soltos ultrapassam a altura do meio fio, e é possível perceber a presença de seixo rolado juntamente com a brita, tal agregado não é adequado para esse tipo de obra.

Imagem 8- Desgaste

Imagem 9- Desgaste

**Imagem 10- Desgaste**

**Imagem 13- Desgaste**

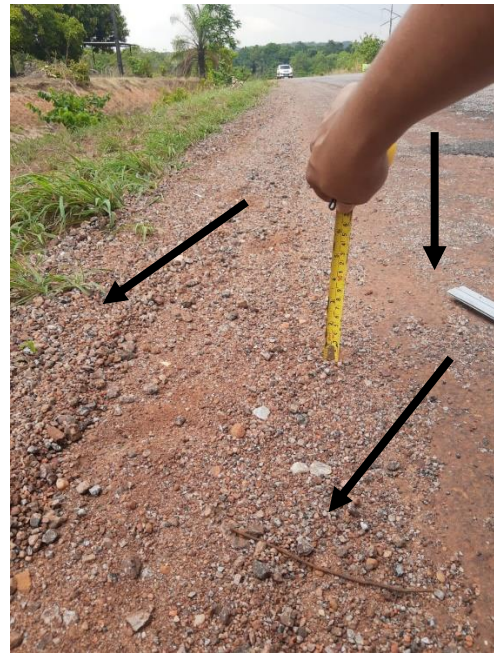
**Imagem 11- Desgaste e acúmulo dos agregados**

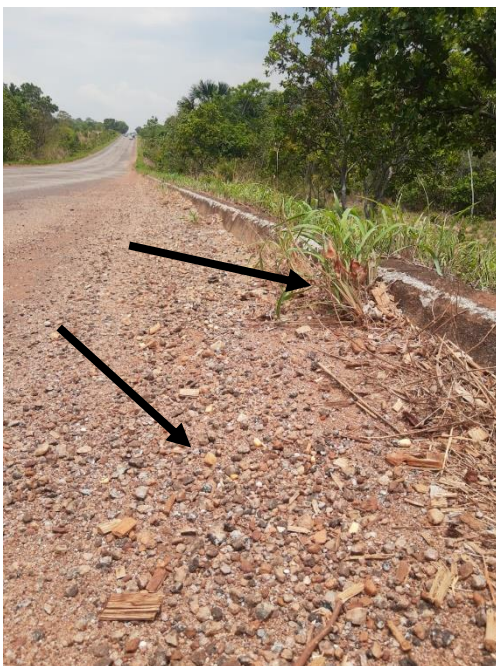
**Imagem 12- Agregados soltos.**

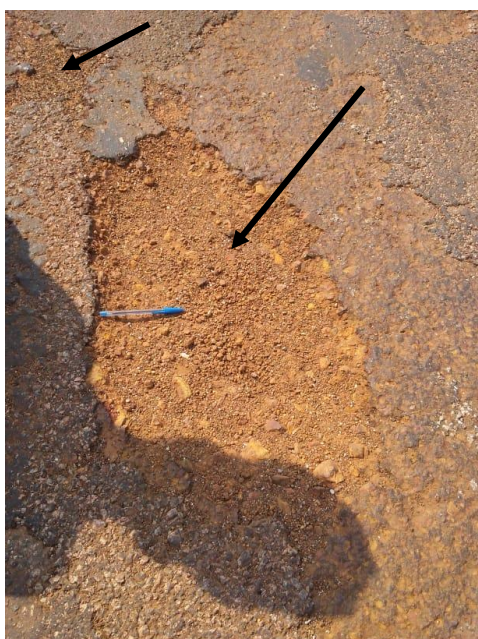
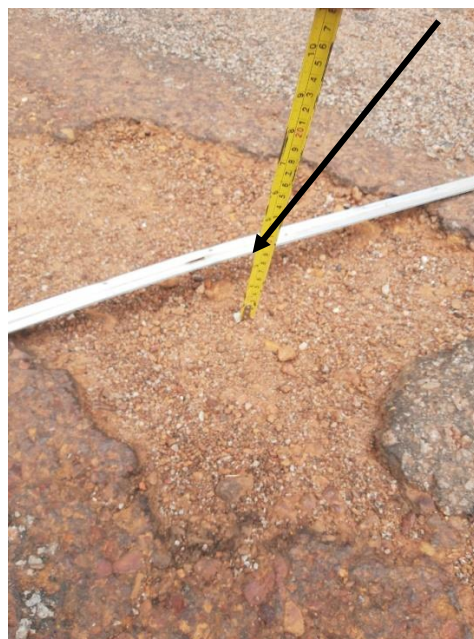
A presença de panelas no segmento teve baixa ocorrência se comparado com o total de Defeitos, porém a norma DNIT 008/2003 PRO, estabelece que um trecho de 1 km que tenha a partir de 5 panelas, sua frequência é considerada alta e pode-se observar nos trechos 1, 2, 4, 5, 8. As imagens 14 e 15 representam a ocorrência de panelas no segmento.

Imagem 14- Panela

Imagem 15- Panela

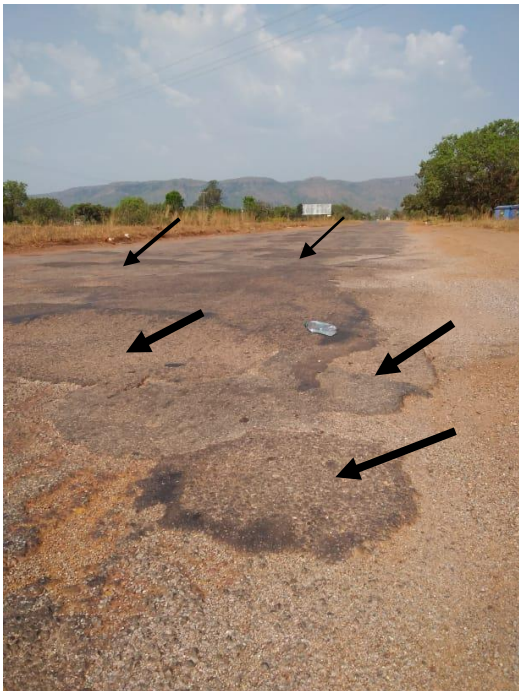
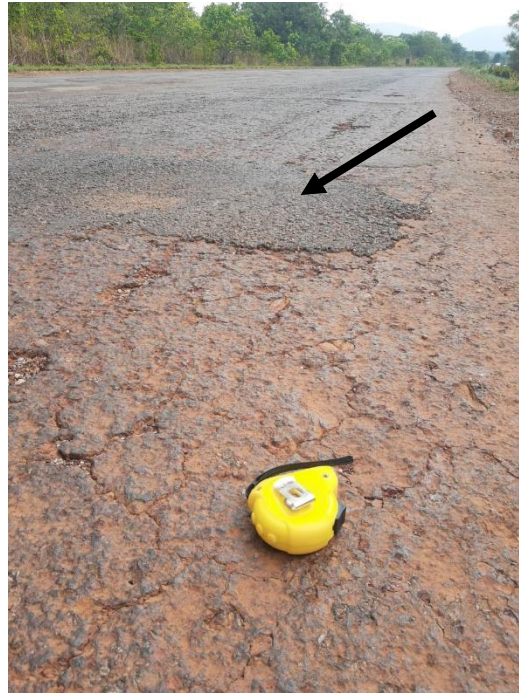
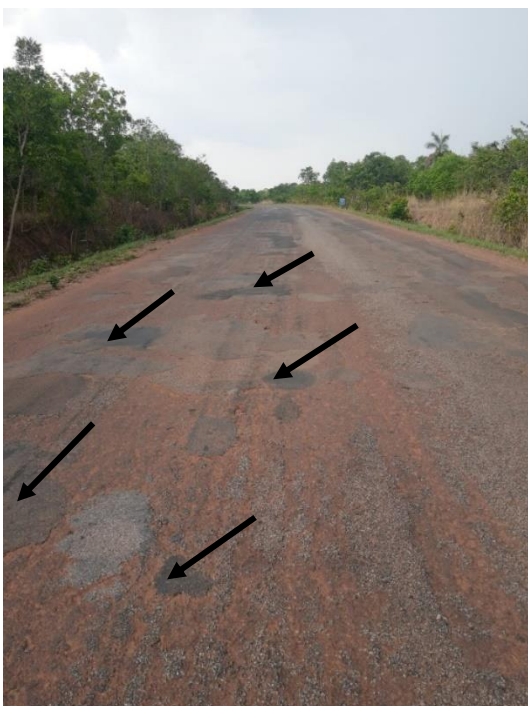
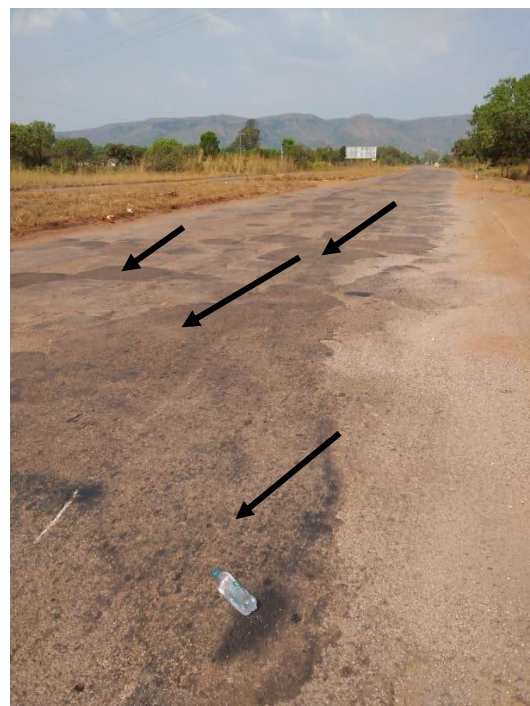
Os remendos foram os defeitos com maior ocorrência nos trechos, eles estão presentes em todos os 20 trechos do segmento. Foi possível observar que a maneira em que os remendos foram executados, está em desconformidade com o Manual de Restauração de Pavimentos Asfálticos, DNIT (2006), que especifica que as geometrias dos remendos devem ser retangulares, dentre outras diretrizes. Pode-se observar nas imagens 16, 17, 18 e 19 a presença de remendos, associados à desgastes, no que ocasiona formações de panelas.

**Imagem 16- Remendo**

**Imagem 17- Remendo**

**Imagem 18- Remendo**

**Imagem 19- Remendo**

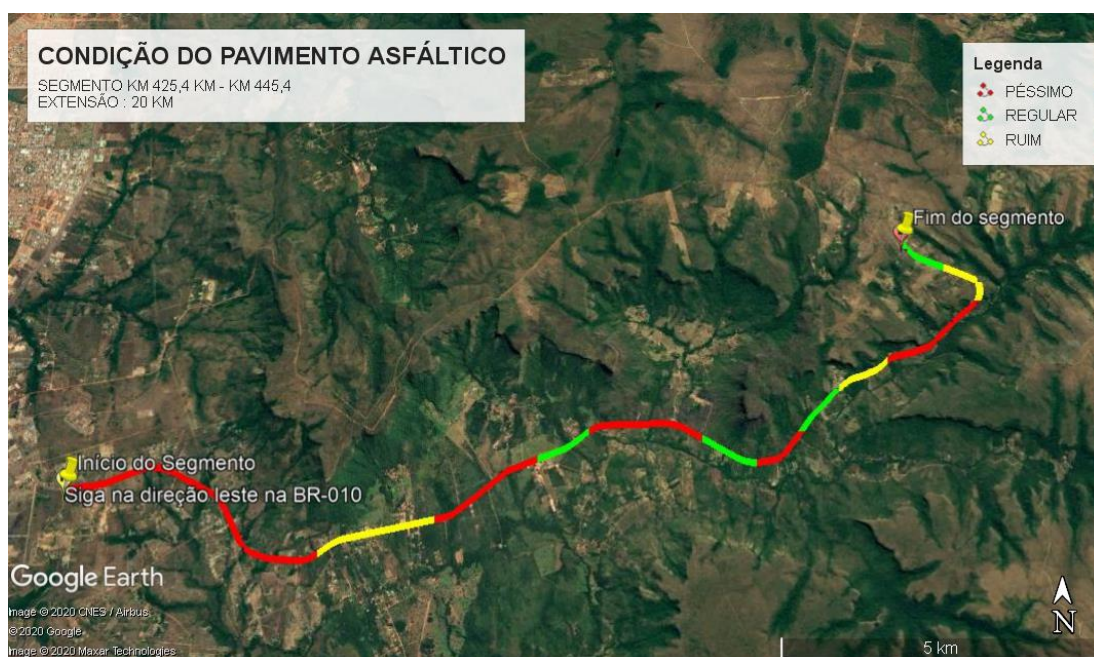
Figura 23- Representação da disposição dos conceitos ao longo da rodovia

Na figura 23, é possível observar a disposição dos conceitos ao longo dos trechos, por meio de uma representação gráfica, possibilitando melhor entendimento sobre as condições do pavimento asfáltico.

Com a representação gráfica na figura 23, pode-se perceber que os defeitos estão generalizados por todo o segmento, com maior ocorrência nos primeiros quilômetros, possivelmente pela grande quantidade de chácaras na região, e pelo crescimento do bairro Taquarussu Grande às margens da rodovia, sendo rota de escoamento da produção agrícola, por veículos com sobrepeso por eixo que por sua vez possibilita uma maior solicitação da rodovia.

**Trechos Péssimos:** Para os trechos em estado péssimo, é necessário a reconstrução dos trechos, total ou parcialmente, pois os trechos manifestam defeitos generalizados, e há deterioração do revestimento.
