## **LEVANTAMENTO VISUAL CONTÍNUO: ANÁLISE DA RODOVIA TO-130, TECHO DE SANTA TEREZA DO TOCANTINS A PONTE ALTA DO TOCANTINS**

Trabalho de Conclusão de Curso (TCC) II elaborado e apresentado como requisito parcial para obtenção do título de bacharel em Engenharia Civil pelo Centro Universitário Luterano de Palmas (CEULP/ULBRA).

Avaliando as condições da superfície do pavimento flexível da rodovia TO-130, trecho de Santa Tereza do Tocantins a Ponte Alta do Tocantins, contabilizando 69,9 quilômetros. Para realizar a pesquisa aplicou-se o método de avaliação superficial de pavimento flexível denominado **Levantamento Visual Contínuo - LVC**, desenvolvido pelo DNIT e regido pela norma 008/2003 – PRO na qual informa as condições necessárias para a realização do método, que ocorre a partir de visitas in loco para identificar as principais patologias do trecho. O método baseia-se na verificação do estado geral da superfície asfáltica e dos defeitos nela presentes, resultando-se em 03 (três) índices que são: ICPF (Índice de Condição de Pavimentos Flexíveis), IGGE (Índice de Gravidade Global Expedito) e o IES (Índice do Estado de Superfície do Pavimento). Foram analisados setenta subtrechos

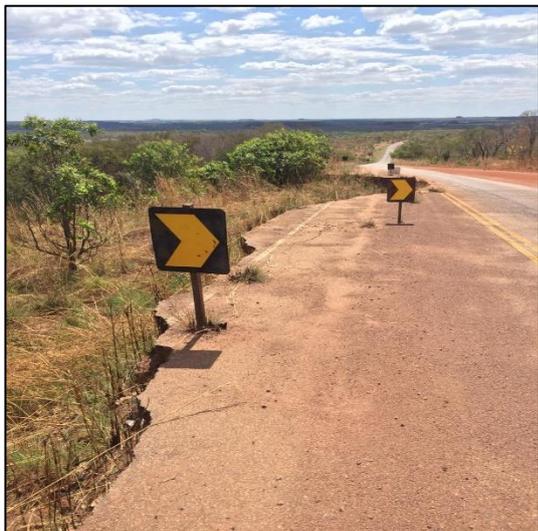
Os segmentos 9, 51 e 54, possuem deslizamento de talude, esse tipo de patologia pode ser causada por infiltração no pavimento asfáltico que com o passar do tempo acaba gerando o deslizamento do talude ou por erros de execução do talude, falta de manutenção, inexistência de sistema de drenagem entre outras possíveis causas.

Figura 01 – Deslizamento de talude

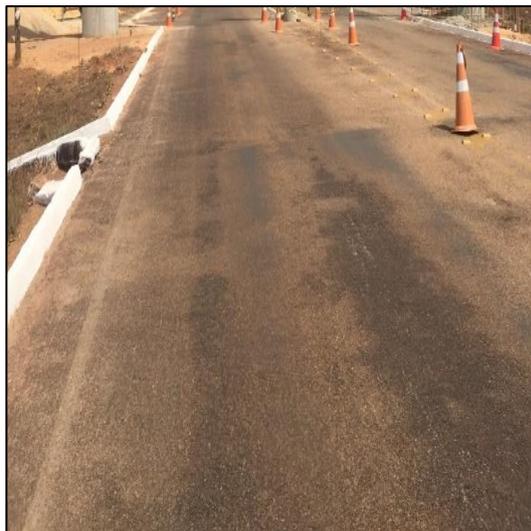
Figura 02 - Exsudação

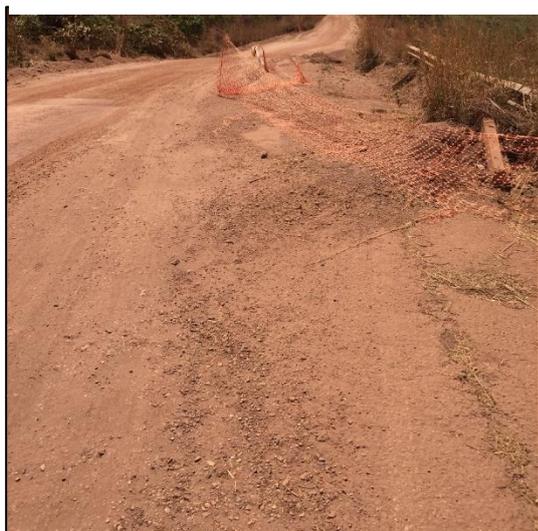
Figura 03 – Trecho sem pavimento

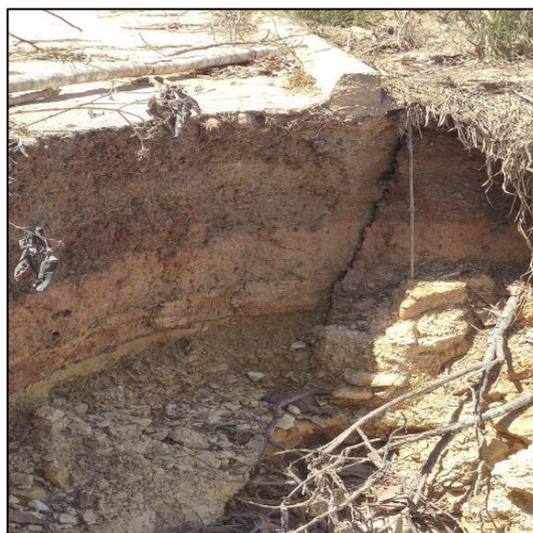
Figura 04 – Deslizamento de talude

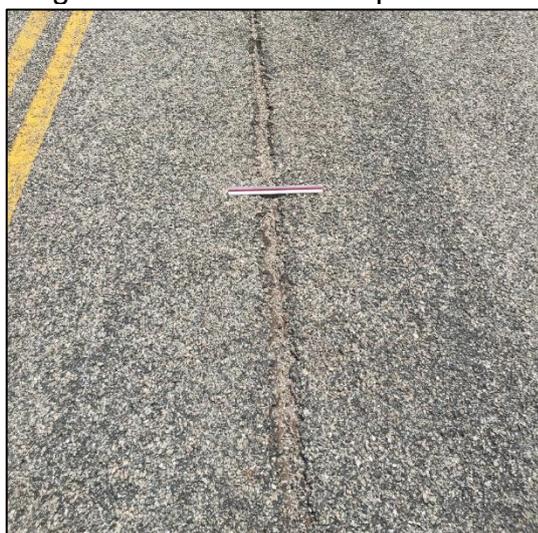
Figura 05 – Trinca longitudinal

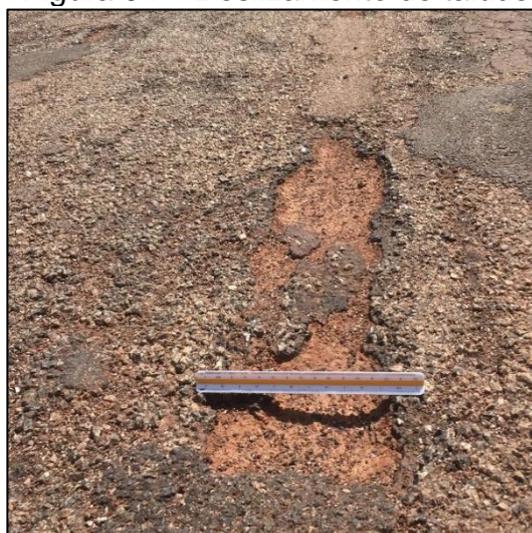
Figura 06 – Painela e desgastes

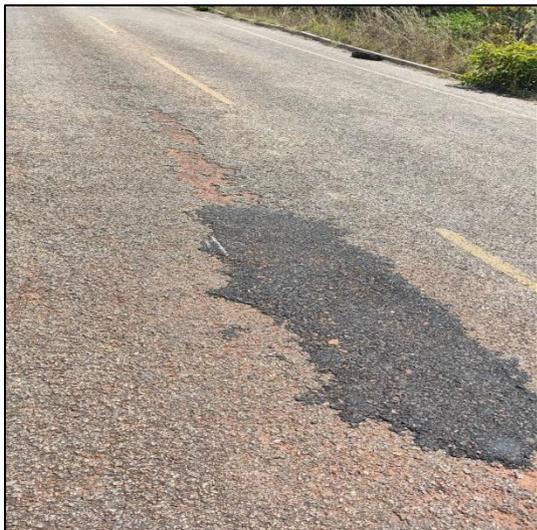
Figura 07 – Remendo e panela

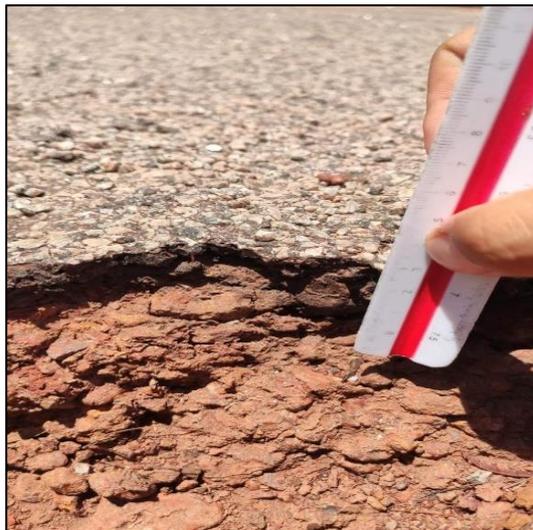
Figura 08 – Panela

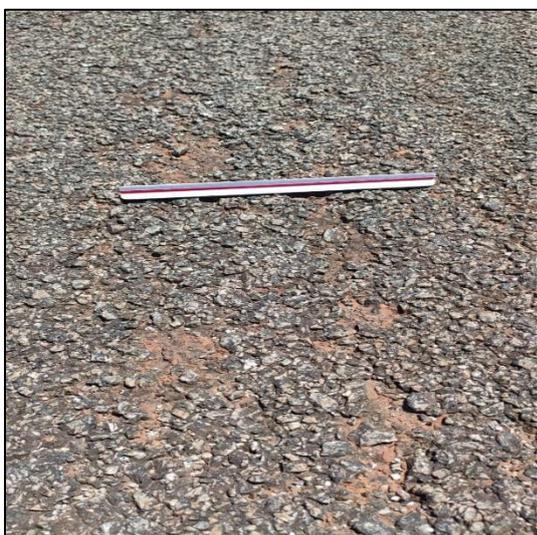
Figura 09 - Desgaste

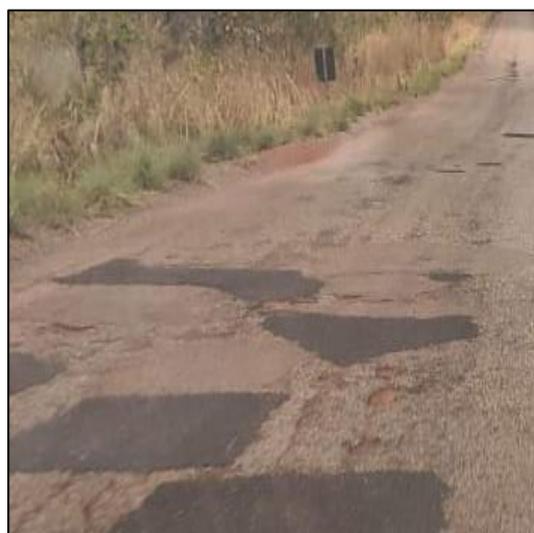
Figura 10 – Diversos defeitos

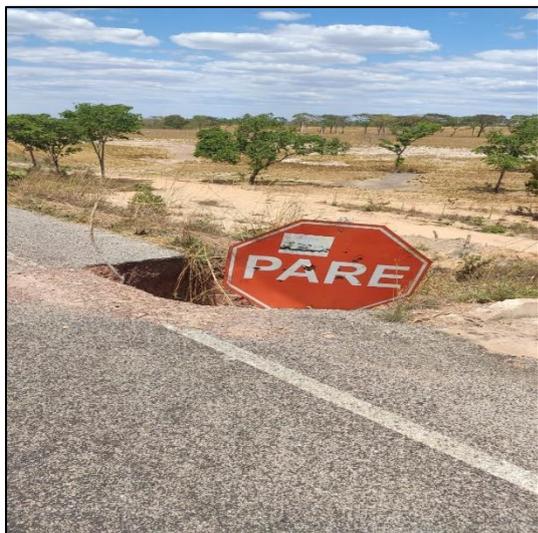
Figura 11 – Deslizamento de talude

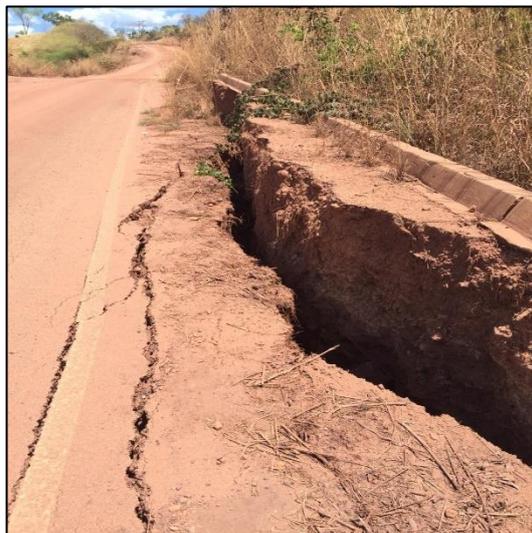
Figura 12 – Trinca, deformações e deslizamento de talude
