**INSPEÇÃO E AVALIAÇÃO DE PATOLOGIAS EM PONTE COM PROTENSÃO
EXTRADORSO SOB A ÓTICA DA NBR 9452/2019 – Estudo de caso da Ponte dos
Imigrantes Nordestinos “Padre Cicero José de Sousa”**

Trabalho de Conclusão de Curso (TCC) II elaborado e apresentado como requisito parcial para obtenção do título de bacharel em Engenharia Civil pelo Centro Universitário Luterano de Palmas (CEULP/ULBRA).

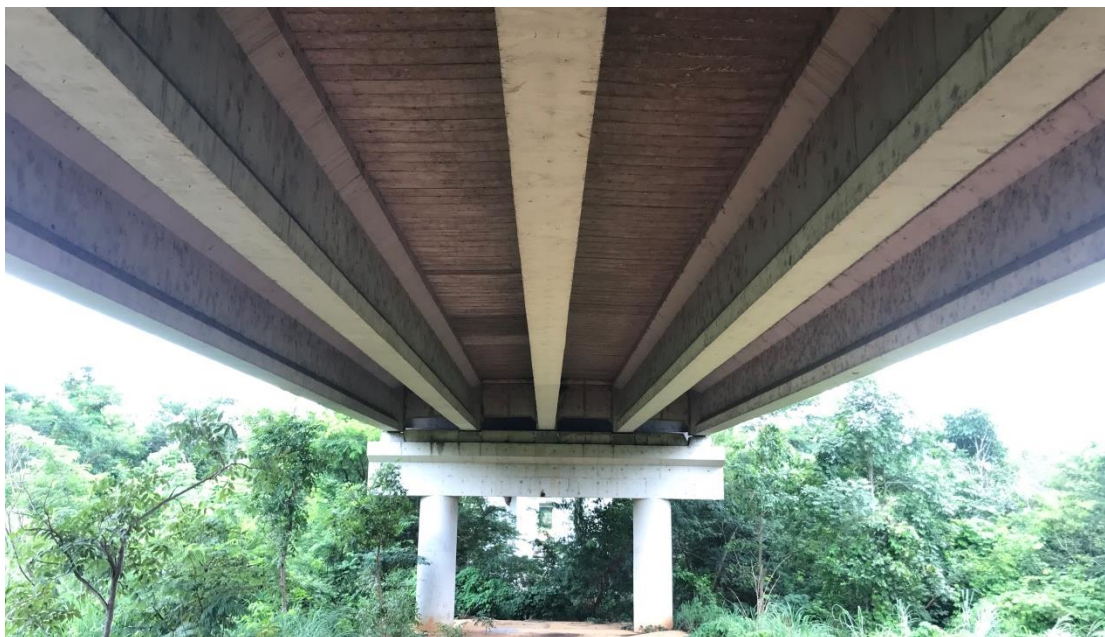
Conforme apresentado na parte de Superestrutura Anexo “D”, foi possível observar que as lajes e vigas longarinas apresentaram manchas superficiais de fuligem atmosférica, fissuras, bolor, principalmente na parte inferior próximo às pingadeiras das extremidades, e em alguns pontos de empossamento.

Figura 35: Vigamento Vão Lateral sentido Lajeado/Miracema
(Fonte: Autor, 2020)

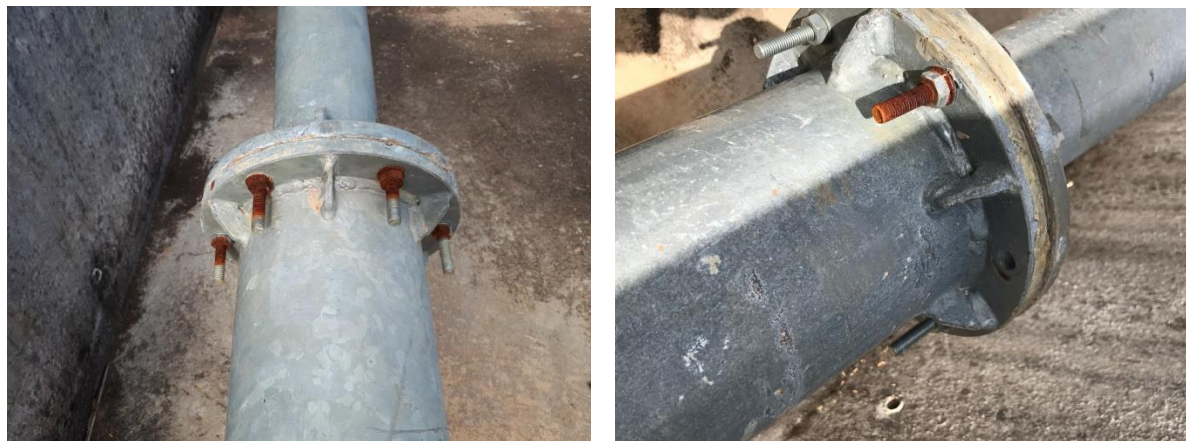
Já os estais apresentaram corrosão em suas porcas e parafusos antivandalismo, bem como em alguns a ausência de um ou dois parafusos do flange do tubo antivandalismo (Figura 36). Em um dos flanges houve a presença de uma caixa de maribondos.

Figura 36: Flange dos Tubos Anti-Vandalismo dos Estais
(Fonte: Autor, 2020)

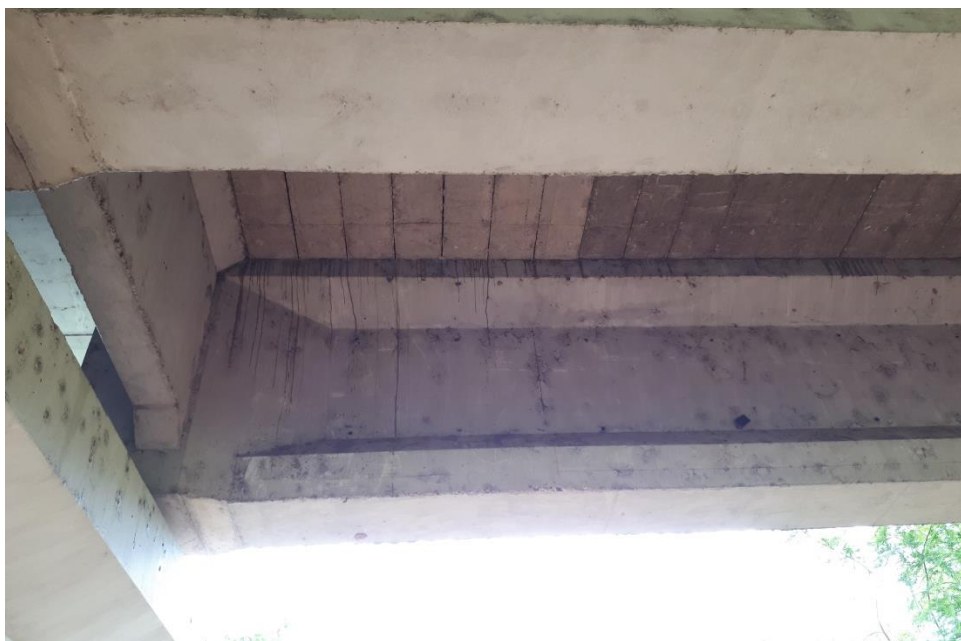
Já na parte de Mesoestrutura apresentada no Anexo “D”, foi possível observar que as vigas transversas apresentaram pontos acúmulo de água na parte superior (Figura 37).

Figura 37: Encontro Viga Longarina e Transversa
(Fonte: Autor, 2020)

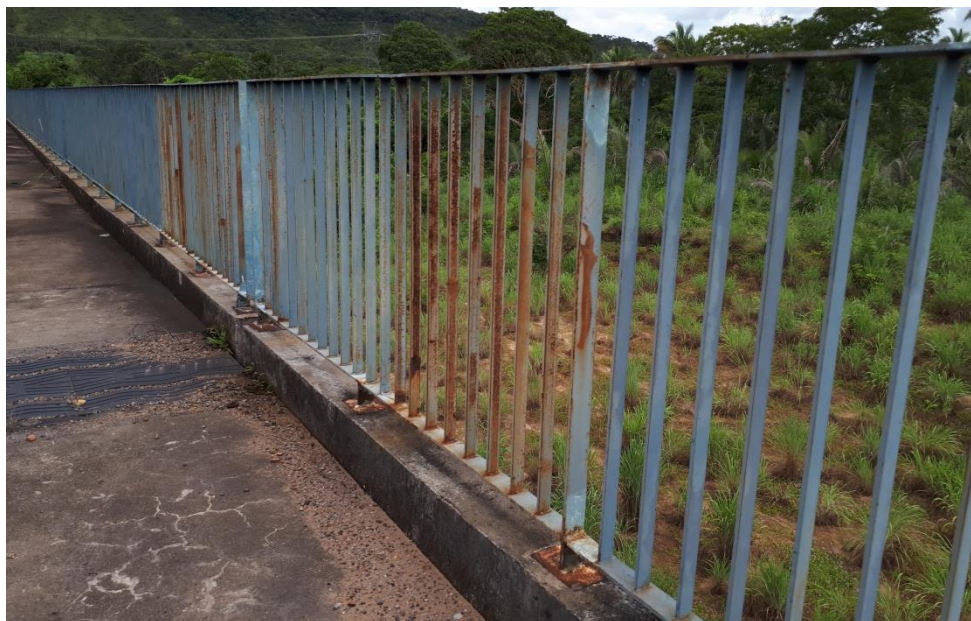
Já os guarda-corpos analisados apresentaram manchas de ferrugem, conforme é possível observar na (Figura 44).

Figura 44: Guarda-Corpos
(Fonte: Autor, 2020)

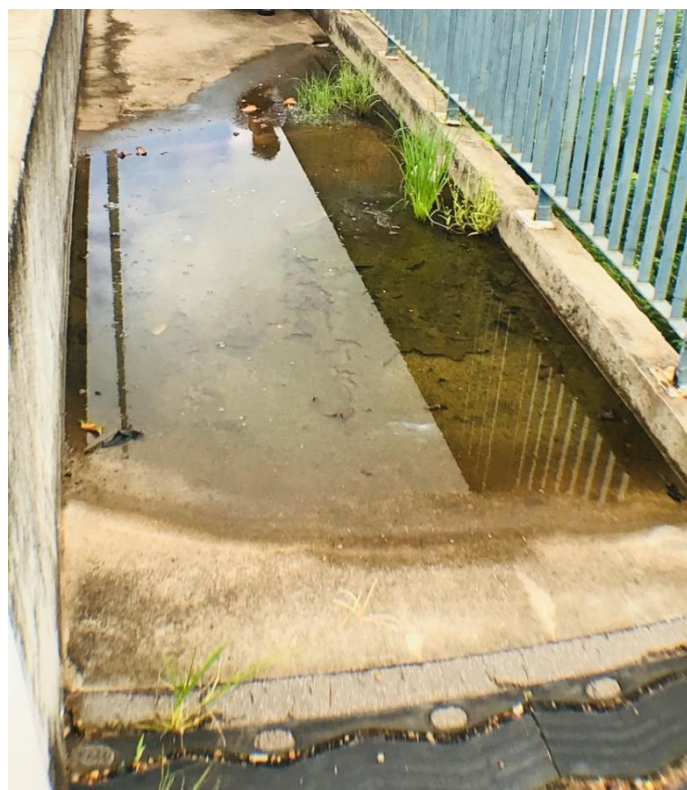
Figura 45: Acúmulo de Água no Passeio
(Fonte: Autor, 2020)

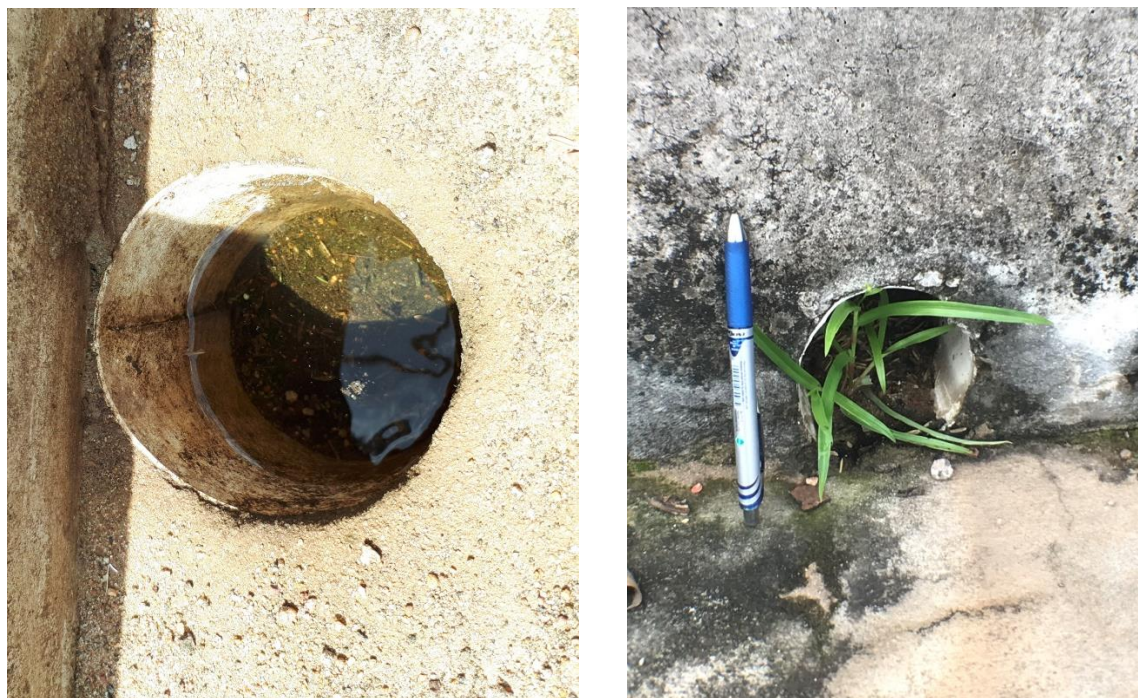
Figura 46: Dispositivos de Drenagem Obstruídos
(Fonte: Autor, 2020)

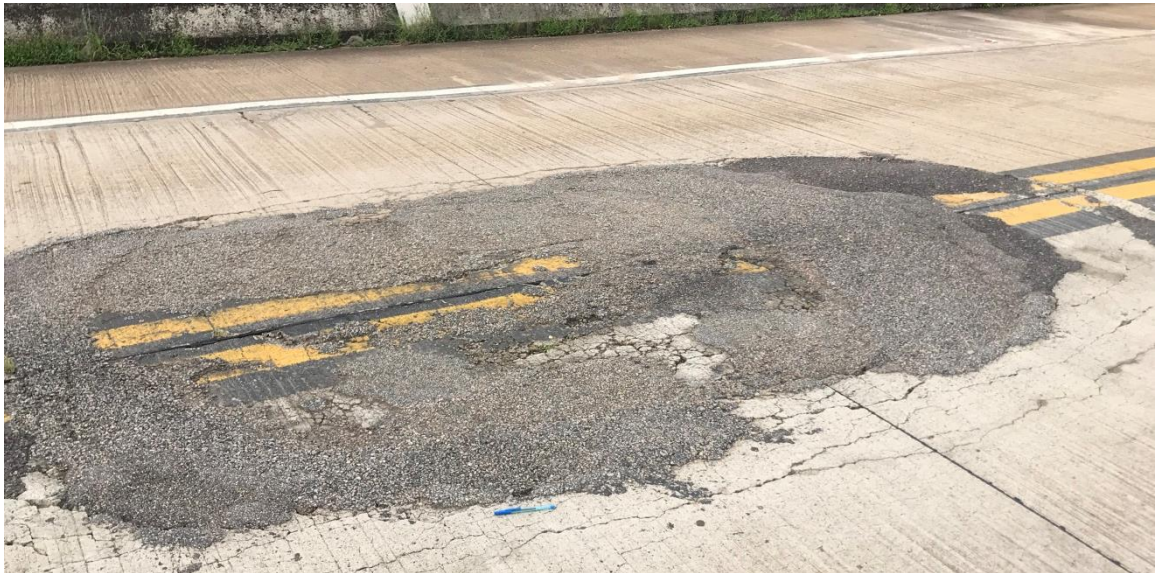
Figura 48: Reparo no Primeiro Vão da Ponte Sentido Miracema/Lajeado
(Fonte: Autor, 2020)

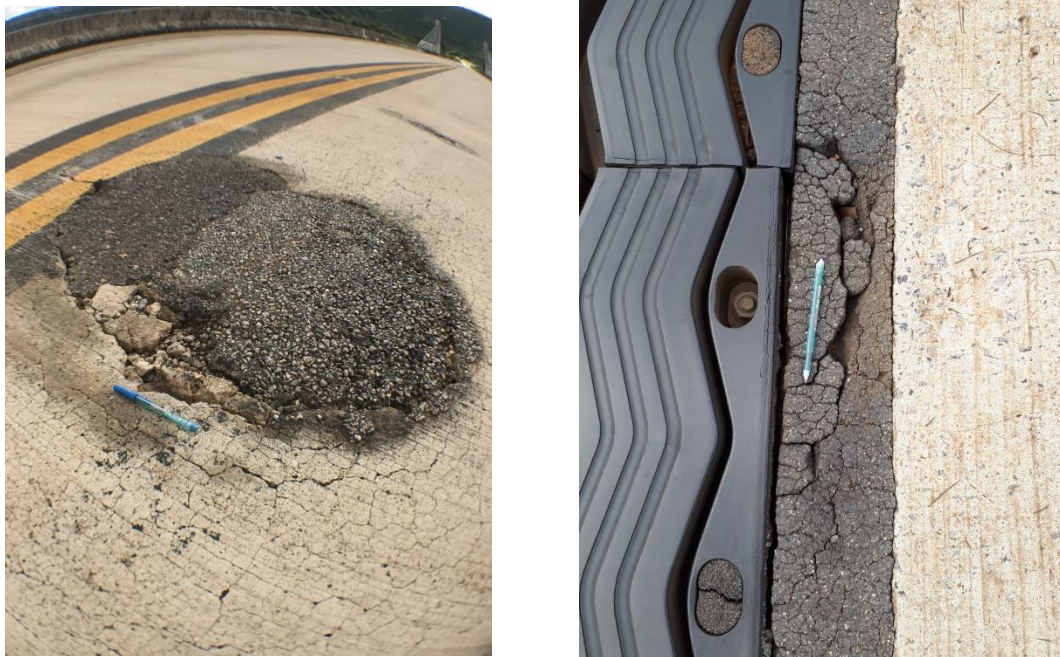
Figura 49: Reparo no Vão Central da Ponte e Junta de Dilatação
(Fonte: Autor, 2020)
