**ANÁLISE DAS MANIFESTAÇÕES PATOLÓGICAS EXISTENTES NA TRAVESSIA
URBANA DE NOVA ROSALÂNDIA-TO**

Monografia apresentada ao curso de Engenharia Civil, do Centro Universitário Luterano de Palmas Tocantins, como requisito parcial para obtenção do título de Bacharel em Engenharia Civil.

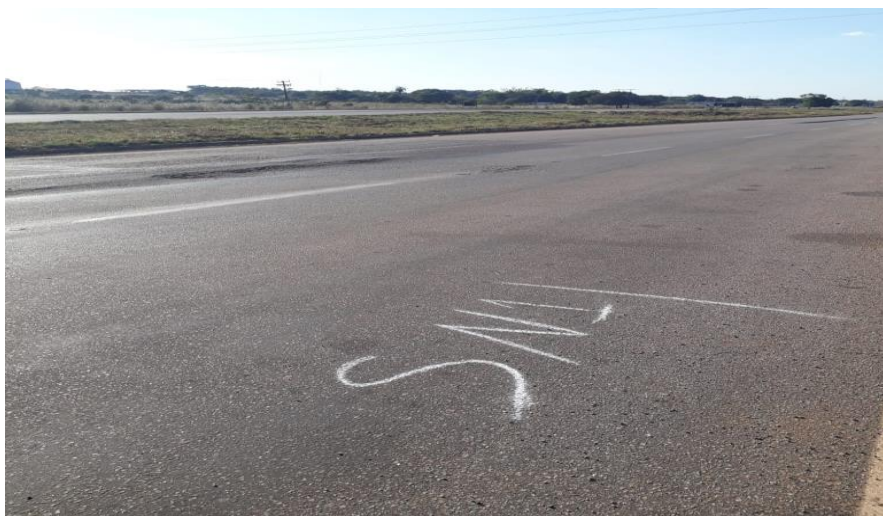
Figura 23: Trecho SN – 01
Fonte: Próprio autor (2021)

A figura apresenta a marcação de um dos segmentos delimitados ao longo do trecho, ela mostra o trecho SN – 01, ou seja, no sentido Sul - Norte esse é o 1º segmento, nele, assim como nos demais foram anotadas as quantidades de repetições, a categoria do defeito, que pode ser funcional ou estrutural, conforme mencionado na pesquisa, os defeitos foram registrados nas fichas de análise em anexo, sendo identificados a partir das abreviações mencionadas.

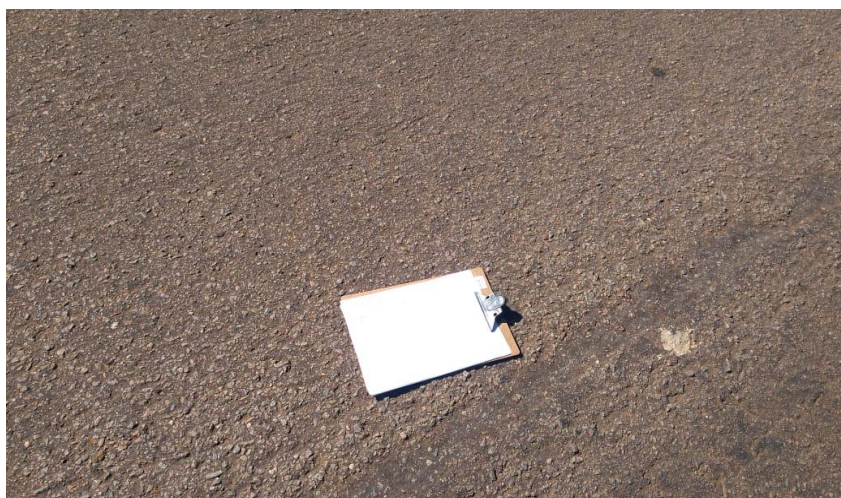
Figura 24: Desgaste
Fonte: Próprio autor (2021)

A figura apresenta uma parte desgastada do trecho, todo o trecho apresenta a patologia, em alguns locais, porém, outros defeitos se “destacam”, não que a rodovia deixe de estar desgastada em todo o segmento. É possível observar um aspecto poroso do revestimento, não possui as características do pavimento recém-construído.

Motivado pela identificação de defeitos funcionais, a imagem anterior apresenta um processo de aplicação de “Lama Asfáltica”, onde é feita uma pintura de ligação sobre uma camada de revestimento e aplicado novo material betuminoso com o intuito de corrigir os defeitos anteriormente identificados, é possível que tenham sido verificados defeitos como o Desgaste, tão aparente na Travessia Urbana de Rosalândia.

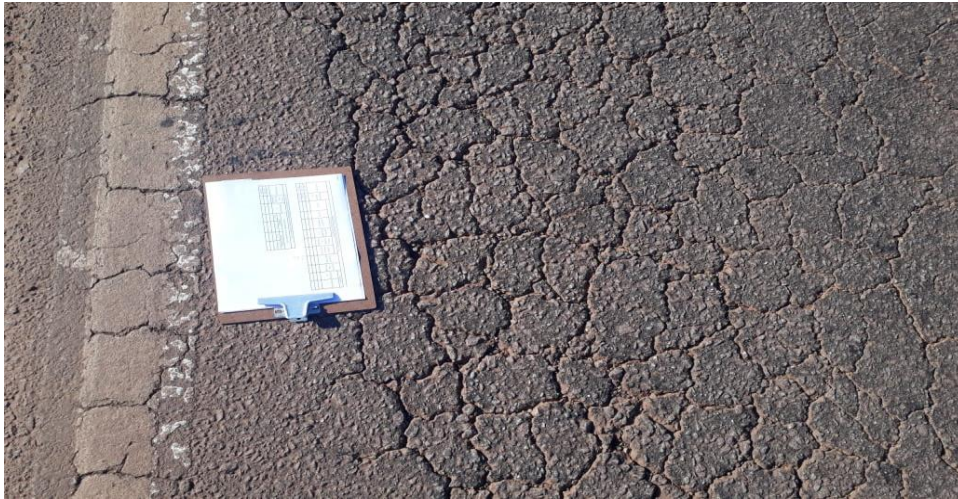
Figura 25: Trincas Interligadas
Fonte: Próprio autor (2021)

interligadas, pode ocasionar o surgimento de Panelas ou Buracos, que apresentam trincas em suas bordas, o que leva a crer que naquele local existiu uma trinca interligada que devido aos efeitos da fadiga, ocasionados pelas forças desgastantes aplicadas ao pavimento, foram intensificando o defeito até que ele tomou proporções maiores e mais prejudiciais aos usuários, esses são defeitos que afetam a funcionalidade da via.

Um ponto relevante a se destacar e que os trechos mais suscetíveis a aceleração, são os mais desgastados e os que mais apresentaram trincas interligadas, o que sugere que o pavimento desgastado, somado a intempéries e cargas de veículos, estará fragilizado e apto a apresentar novos defeitos.

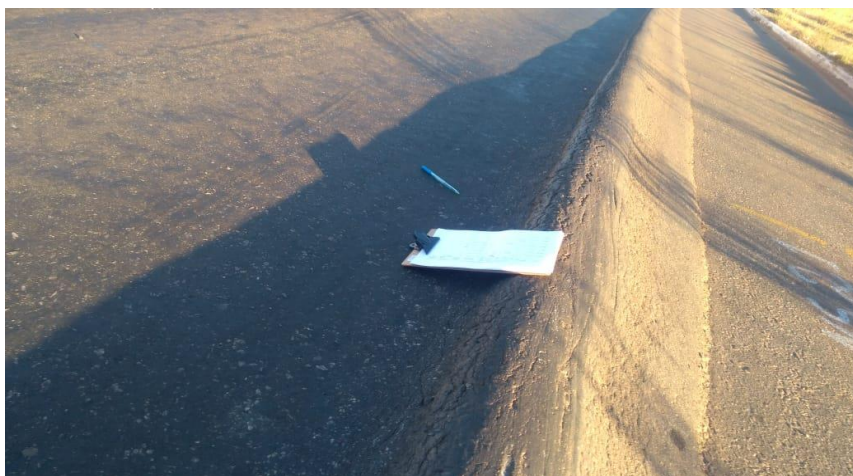
Figura 26: Afundamento Plástico
Fonte: o autor (2021)

O defeito mais presente especialmente no sentido Sul - Norte são os afundamentos, especialmente o afundamento plástico, que nesse caso afeta a estrutura do pavimento, a seguir são apresentadas tabelas com estudos feitos ao longo de todo o trecho. Intuito de identificar os tipos de afundamentos presentes no trecho, que podem ser plásticos ou de consolidação, sendo ainda de trilha ou local, de acordo com seu comprimento.

A figura ilustra um Afundamento Plástico de Trilha, que no trecho analisado, em alguns locais chega a alcançar dimensões muito maiores que o mínimo para que tenha tal descrição.

Apesar de não suportar o efeito das cargas aplicadas, não apresentam fissuras, o interessante e que os trechos mais “afundados”, são aqueles onde são próximas a entrada e saídas de veículos ou de lombadas, ou seja, onde há maior fluxo de veículos acelerando e freando, onde também os veículos com cargas elevadas passam com menor velocidade, aumentando o atrito com o pavimento e o tempo de aplicação de carga no mesmo.

Como já mencionado, no caso de um defeito funcional a fresagem não é obrigatória, no caso de um defeito estrutural como o Afundamento, é necessário que antes de qualquer tratamento, seja feita a retirada parcial do C.B.U.Q. existente, garantindo assim qualidade no serviço empregado.

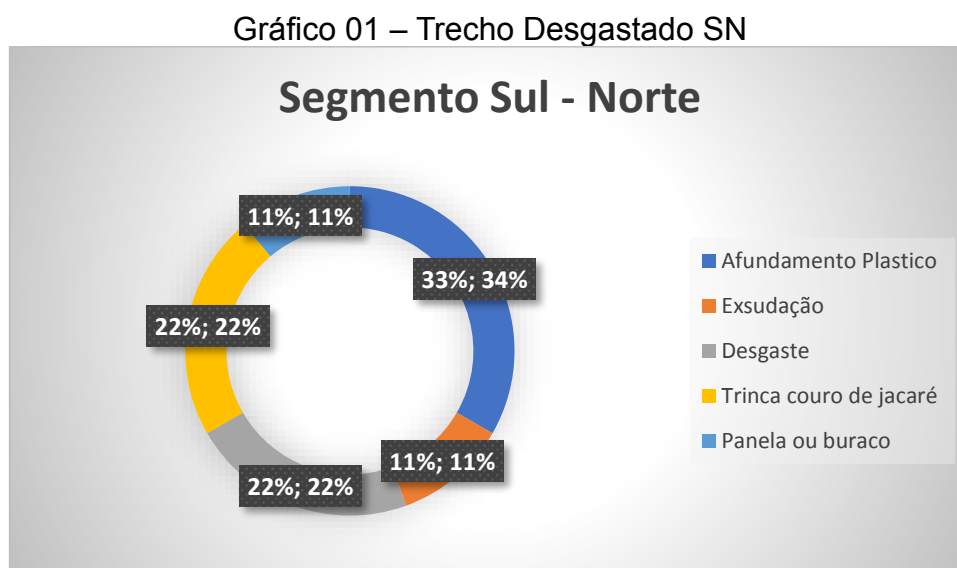
De acordo com o que já foi proposto para análise, além de identificar os defeitos recorrentes em cada subtrecho, seria apontado aquele que mais iria se repetir no segmento de análise, no Segmento Sul - Norte, Afundamento Plástico (33%), Trinca Couro de Jacaré (22%), Exsudação (11%) e Desgaste (22%) foram os que mais se repetiram ao longo dos 03 (três) subtrechos do segmento.

O gráfico demonstra o nível de desgaste do segmento do pavimento estudado, sobretudo indicando que a patologia mais recorrente é o, que é o Afundamento Plástico.

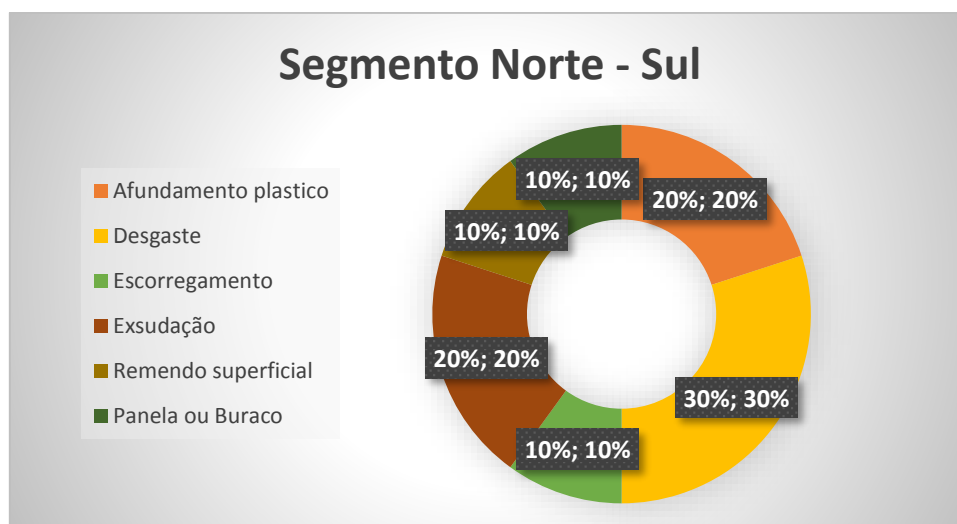
Gráfico 02 - Trecho Desgastado NS

De acordo com o gráfico 02 é possível verificar que os defeitos mais repetidos foram o desgaste (30%), exsudação (20%), e afundamento plástico (20%) mostrando uma variação menor de defeitos e reiterando que a via está muito desgastada.
