USO DA TERMOGRAFIA NA AVALIAÇÃO DE MANIFESTAÇÕES PATOLÓGICAS EM LAJES DE SUBSOLO: Estudo de Caso em Edificação da Cidade de Palmas/TO

Trabalho de Conclusão de Curso (TCC) II
elaborado e apresentado como requisito
parcial para obtenção do título de bacharel
em Engenharia Civil pelo Centro
Universitário Luterano de Palmas
(CEULP/ULBRA).

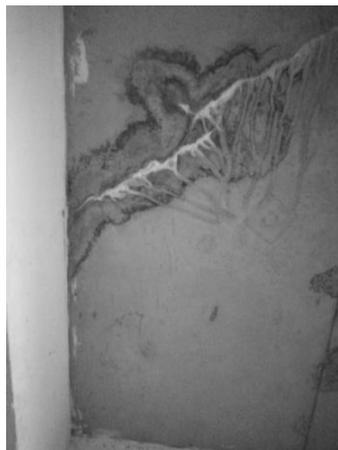
Os registros fotográficos do teto do estacionamento, mostrados na sequência de figuras 11 a 14, permitem identificar extensas áreas com a presença de fissuras, manchas de umidade e bolor, bem como a presença de eflorescências, resultantes da degradação do concreto pela percolação de água, através da solubilização dos compostos de Ca(OH)_2 presentes no concreto através do mecanismo de lixiviação e que formam estalactites de CaCO_3 pela presença de gás carbônico, oriundo da circulação de veículos. Não foram observadas fissuras resultantes da corrosão de armadura. Os tons marrons avermelhados são resultantes de resíduos de lamas presentes nas formas durante a execução da obra. As manchas de umidade e bolor são decorrentes do mecanismo de biodeterioração do concreto.

Figura 11 – Manifestação patológica na laje maciça próximo na divisa norte do lote, junto a uma viga.

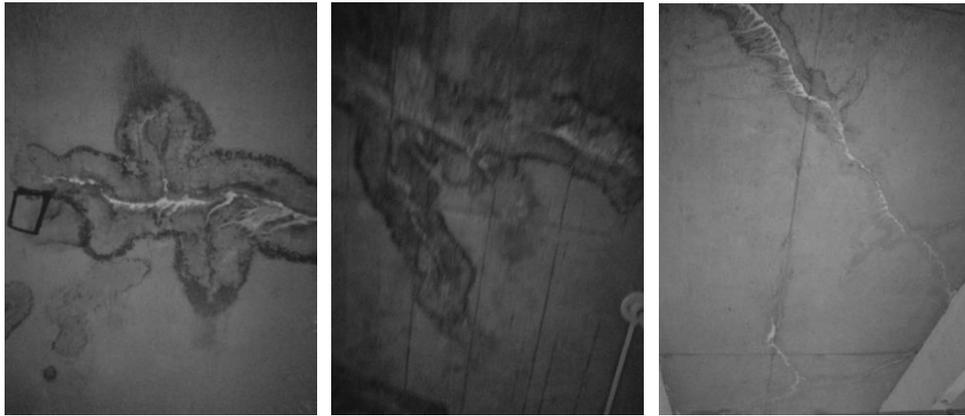
Figura 12 – Manifestações patológicas na parte central da laje maciça

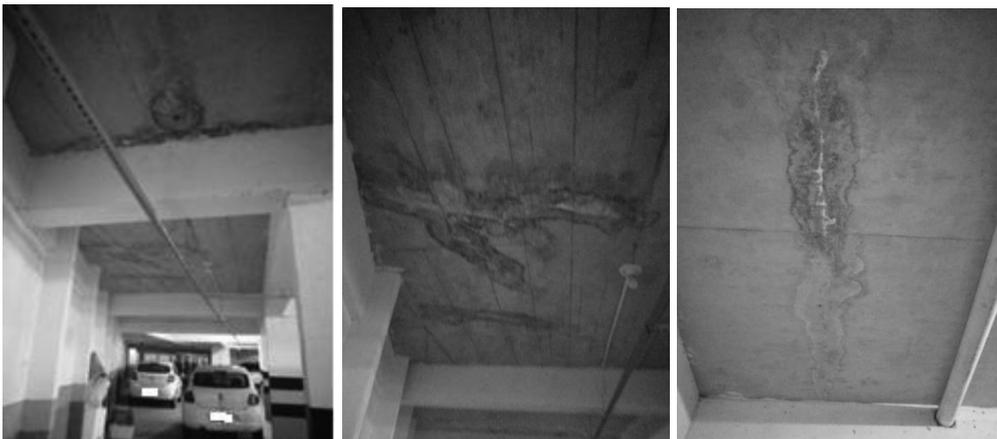
Figura 13 – Manifestações patológicas na laje maciça próximo na divisa leste do lote, junto a uma viga.

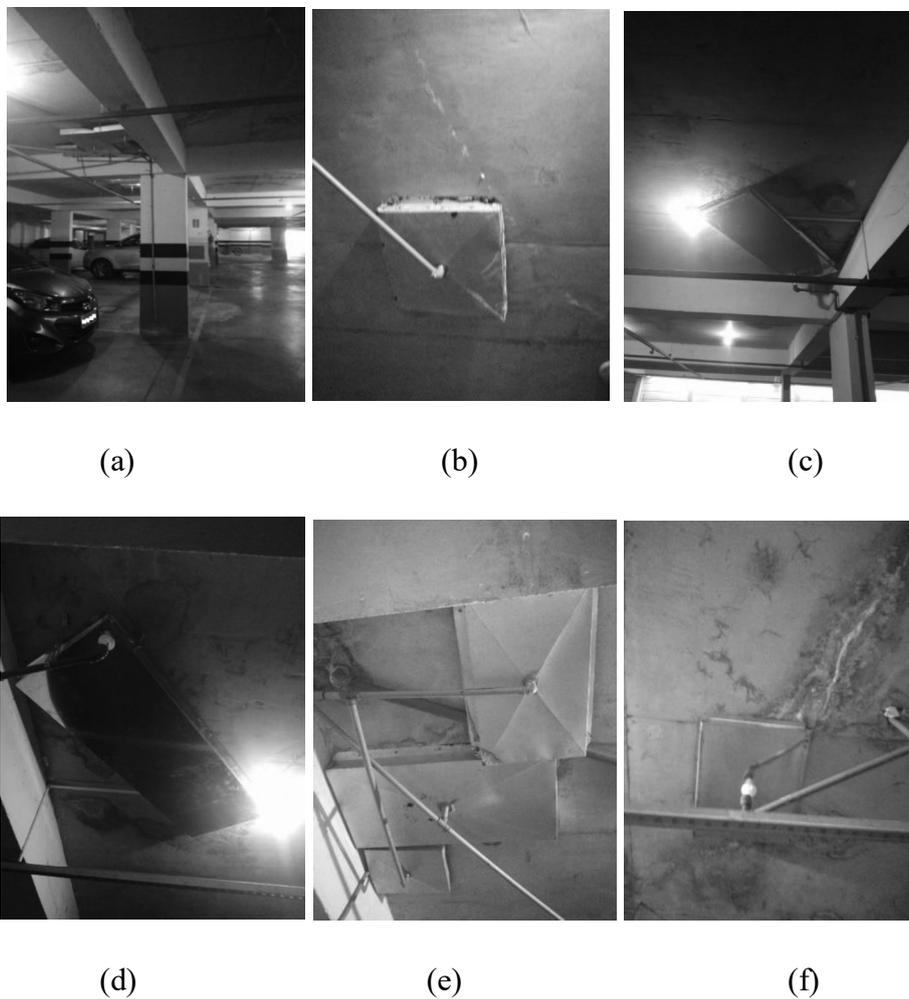
O surgimento das eflorescências acarretou danos à lataria dos carros estacionados, o que fez a administração condominial anterior instalar calhas nos locais de gotejamento da solução lixiviante conforme pode ser visualizado na figura 15. A medida paliativa apenas serve para evitar problemas judiciais com os proprietários dos veículos, não apresentando solução para o problema de percolação. Esse tipo de arranjo, além de esteticamente inadequado, prolonga o tempo de deterioração do elemento estrutural, tornando mais cara a sua solução futura.

É possível identificar pelas figuras 15 - (c), (d) e (f) que ocorreu o alastramento das eflorescências para fora da área de coleta das calhas, tornando-as ineficazes também para a proteção dos veículos estacionados. Esses novos pontos de gotejamento têm gerado ao condomínio elevados custos de ressarcimento pelos danos causados nas latarias de veículos, pelas ações judiciais movidas pelos condôminos afetados.

Figura 15 – Calhas instaladas para evitar o gotejamento de do fluido resultante da lixiviação do concreto.

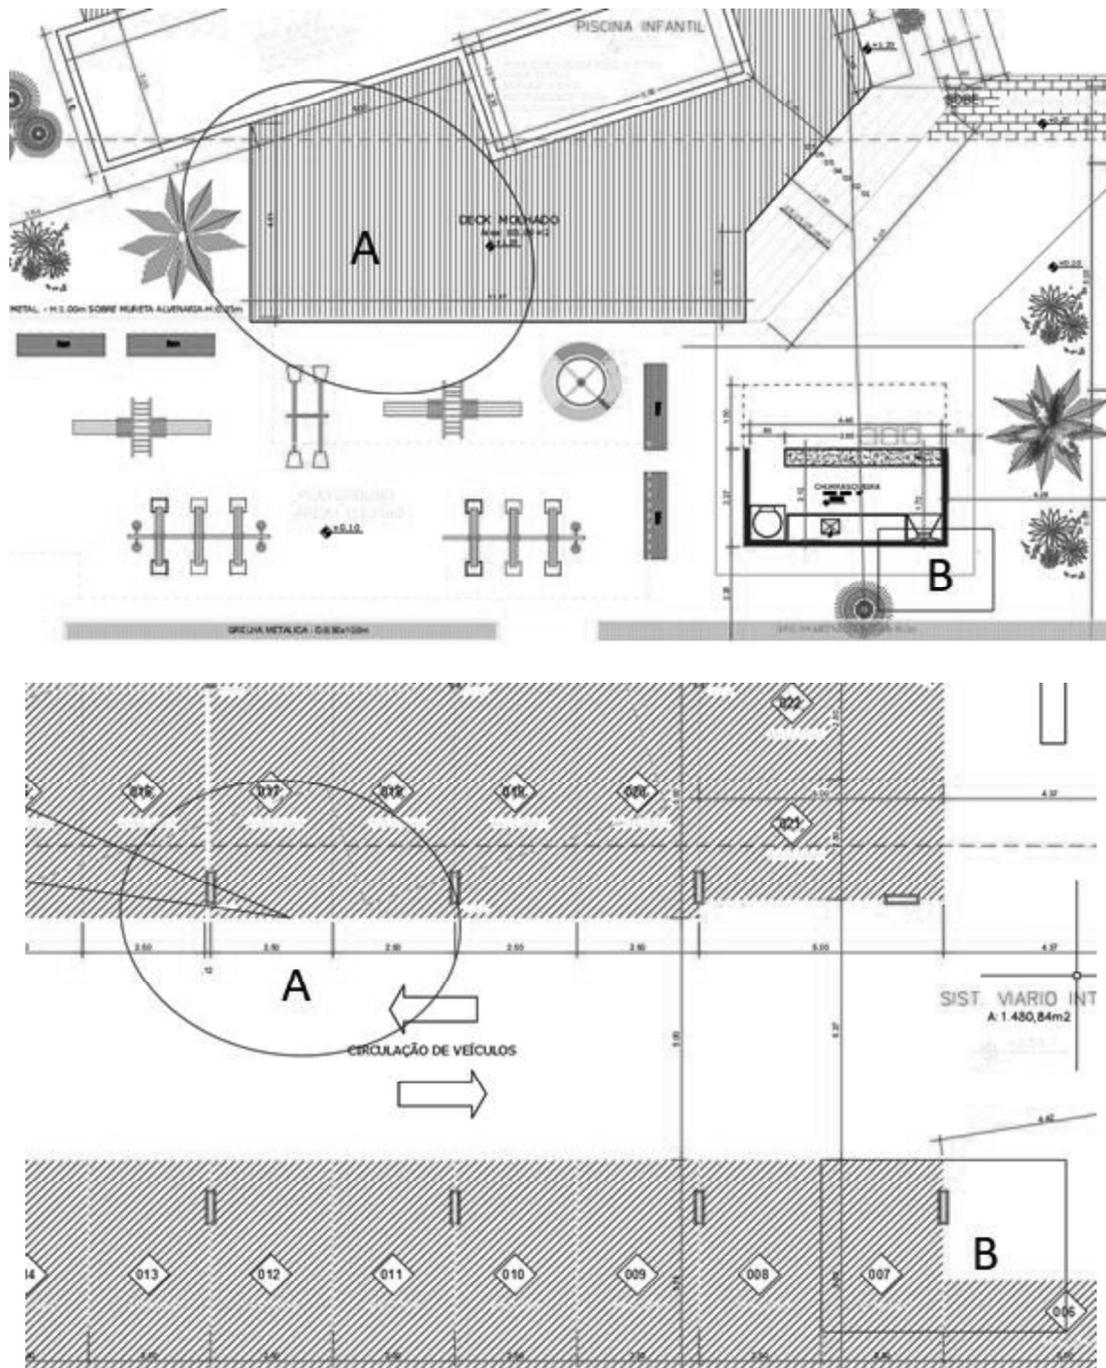
Através do mapeamento fotográfico realizado em subsolo, foi possível identificar nas plantas baixas dos pavimentos térreo e subsolo, as principais áreas de comprometimento dos elementos estruturais e, a partir destas localizações, buscar pelo rastreamento termográfico possíveis causas para a infiltração e percolação de água ao longo das lajes. A figura 16 (a) e (b) mostra a distribuição dos elementos previstos no pavimento térreo e a localização das vagas no pavimento subsolo e figura 17 (a) e (b) obtidas pela modificação das pranchas 1 e 2 do projeto arquitetônico, mostram que os principais pontos de infiltração estão localizados, abaixo da área de deck úmido e próximo

da edificação da área de lazer externa, designadas como elipse A na laje maciça e retângulo B na laje treliçada.

Figura 17 – Localização das manifestações patológicas X no pavimento subsolo (b) e projeção no pavimento térreo (a).

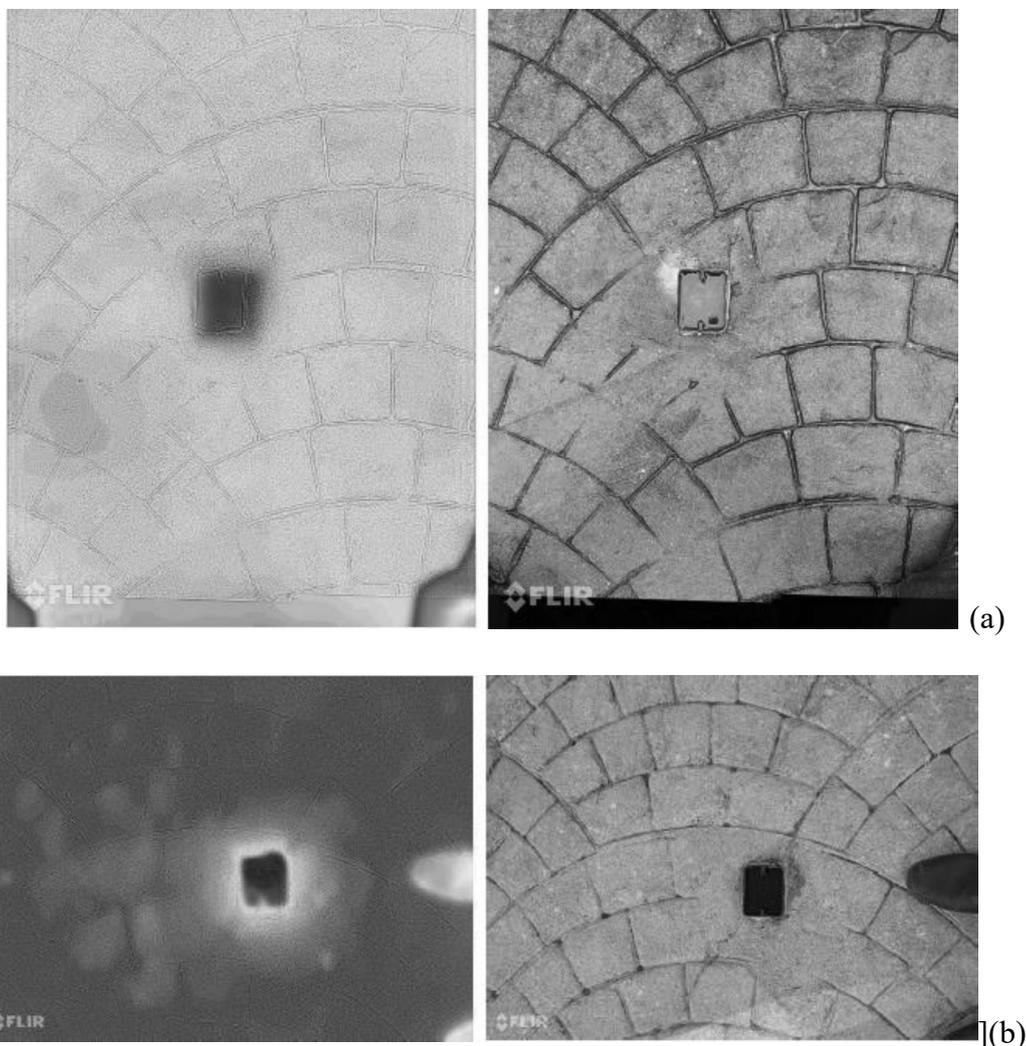
A área de lazer do condomínio, apresenta estruturas em aço em número de cinco, cortadas junto ao piso, não sendo possível identificar o motivo de instalação destas peças. Na figura 22, obtida após o final da precipitação, nota-se que junto a superfície externa do elemento metálico, existe uma variação de intensidade da emissão de radiação IR em relação ao restante do piso, com coloração homogênea devido a sua molhabilidade, levando-se a deduzir que existe um foco de infiltração de água pluvial junto a esta face.

Após um período de secagem superficial é possível verificar que a imagem termográfica apresenta padrões de cor diferentes sobre a mesma área anteriormente molhada, permitindo supor que as manchas com coloração mais frias (nuances de azul) sejam locais em que a água acumulou sobre a manta de impermeabilização.

Figura 22 – Imagens termográficas do revestimento logo após precipitação (a) e após secagem por evaporação na superfície (b)

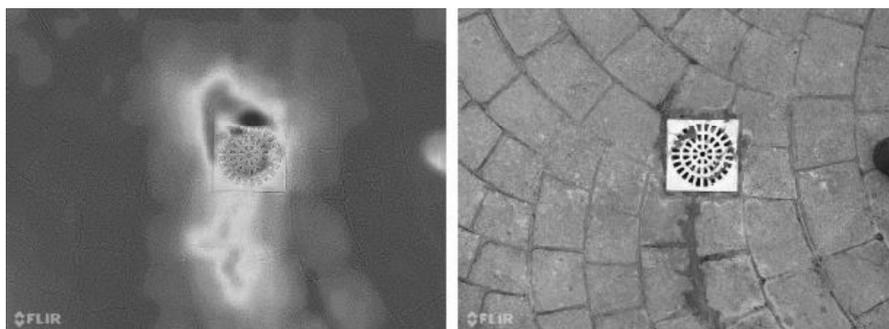
Outros pontos de verificação por rastreabilidade foram os ralos de escoamento da água acumulada na superfície e nas juntas de dilatação do piso, conforme figuras 23 e 24. Em ambos os casos, o padrão obtido após secagem é semelhante ao descrito anteriormente, com acúmulo de água em subsuperfície. No caso do ralo é possível detectar um agravante que é a presença de água junto às fissuras existentes no piso, próximo à área que deveria estar selada pela manta de impermeabilização.

Figura 23 – Imagem termográfica do ralo para escoamento de água superficial existente no revestimento do pavimento térreo

Todas as áreas rastreadas ficam próximas das áreas de aparecimento das manifestações patológicas em subsolo (elipse A e retângulo B), caracterizando que estas infiltrações procuram um caminho de escoamento que percola a laje após alguma falha do sistema de impermeabilização. Evidente também que o selamento feito junto aos ralos não conduzem a água infiltrada para o interior de elemento de escoamento.

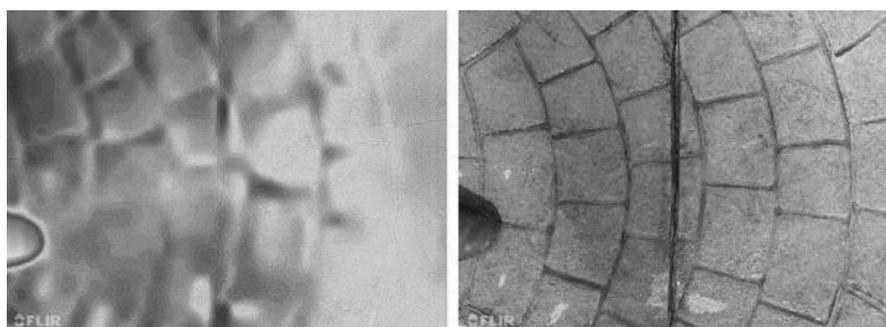
Figura 24 – Imagem termográfica de junta de dilatação no revestimento do pavimento térreo

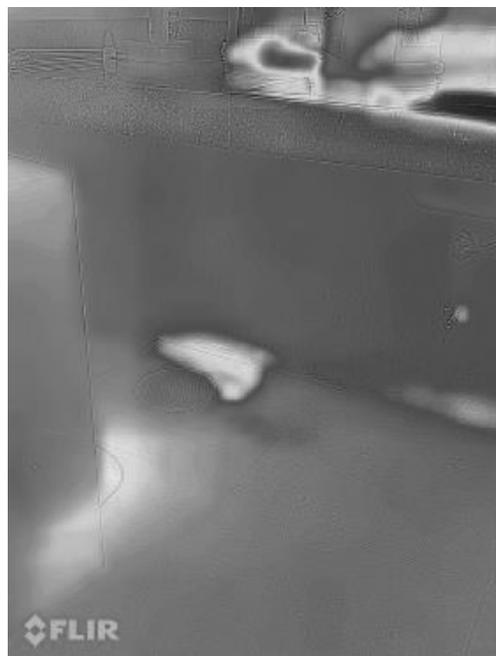
Outra área de detecção de umidade ocorreu junto à parede interna da churrasqueira, onde estão instalados uma pia e chuveiros para acesso à piscina, mostrada na figura 25. Esta região umedecida fica junto a caixa de gordura existe no local e encontra-se edificada sobre as vigas que suportam também as lajes com vigotas treliçadas.

Figura 25 – Detecção de umidade na churrasqueira do prédio

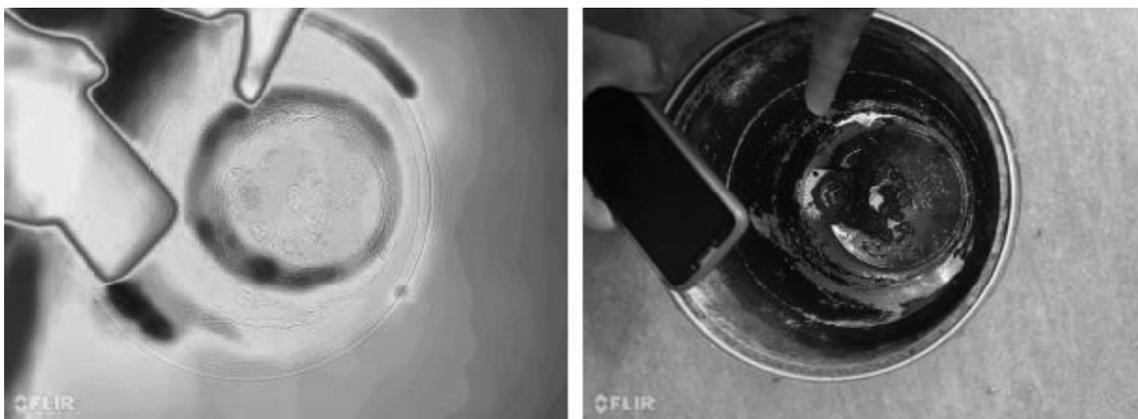
A análise da imagem termográfica da caixa de gordura existente permite identificar que, assim como os ralos descritos anteriormente, as caixas de gordura não apresentam um selamento apropriado para o escoamento de águas de percolação para o seu interior, como pode ser observado na figura 26.

Figura 26 – Imagem termográfica da caixa de gordura da churrasqueira

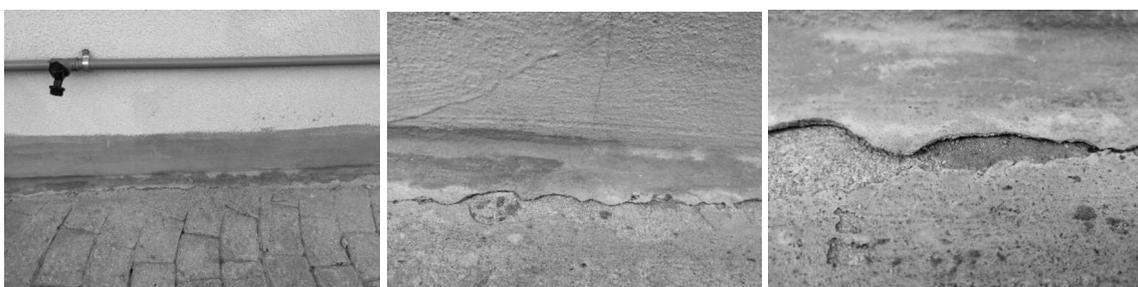
Como não era possível afirmar que pudesse estar ocorrendo um vazamento pelos canos de esgotamento da pia, nem nos elementos de condução da água potável, verificou a possibilidade de comprometimento do revestimento no entorno da edificação. Na parede externa foram encontradas fissuras entre o revestimento e a parede (figura 27) compatíveis com a passagem de água e a detecção de umidade na parede interna da edificação. Após um período de secagem desta área e desaparecimento do gotejamento na face inferior da laje, foi feito um teste de carga com a torneira ligada que acarretou o gotejamento com elementos lixiviados sobre a área de estacionamento.

Figura 27 – Fissuras entre o revestimento e parede da churrasqueira

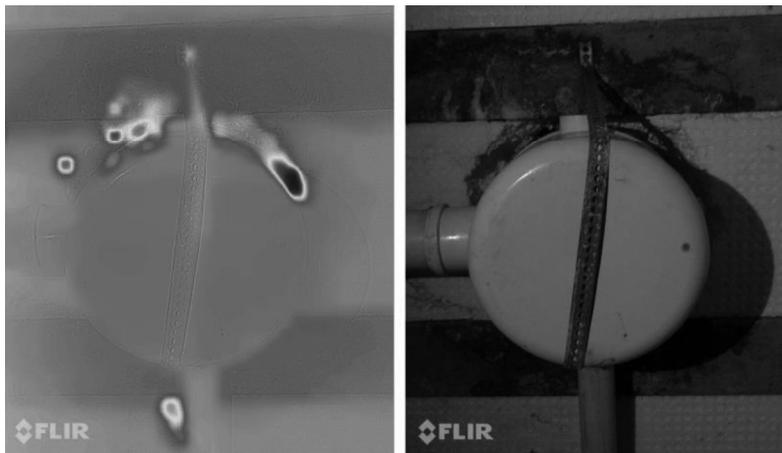
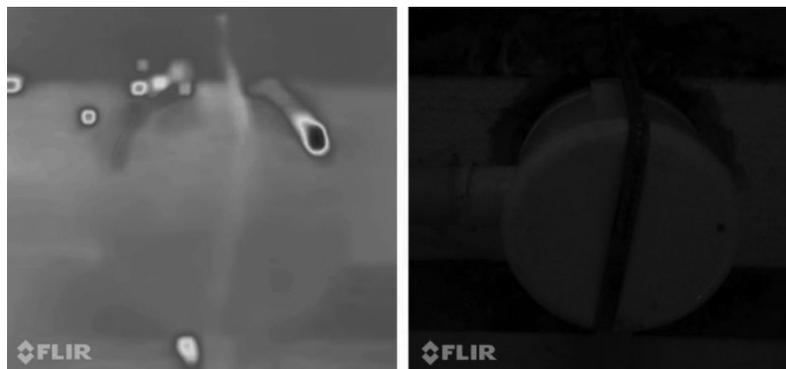
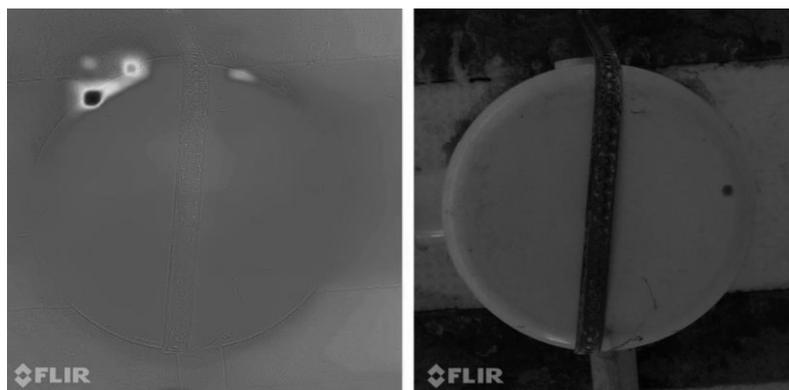
As imagens termográficas obtidas na parte inferior da laje próximas a caixa de gordura permitem identificar o escoamento da água de percolação pelo elemento estrutural, como mostrado nas figuras 29 (a), (b) e (c), quando comparadas à imagem padrão. Na sequência de fotos verifica-se uma variação na intensidade e área da cor azul escura, devido a diminuição do fluxo de água após o cessamento do teste de carga.

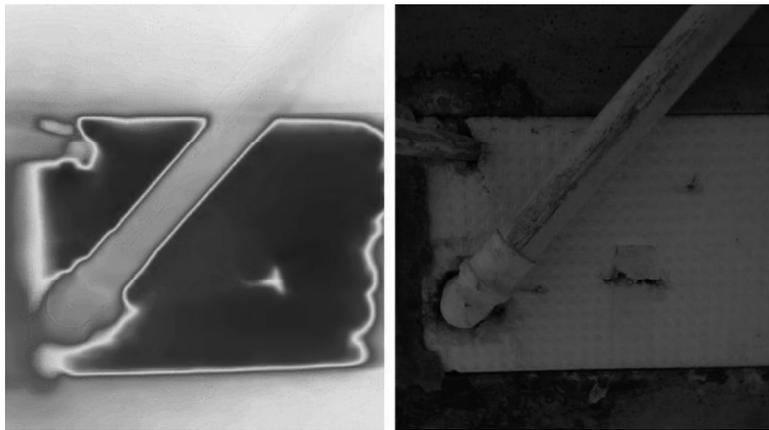
A avaliação foi feita também em outros locais das lajes com o mesmo padrão construtivos permitindo identificar pontos de umedecimento e gotejamento tanto em canalizações aparente (figura 30), áreas em que ocorreram substituição/junção do elemento EPS (figura 31), ou ainda em áreas sem gotejamento aparente (figura 32). Os problemas relacionados ao aparecimento de umidade e gotejamento nesta área (retângulo B) parecem estar relacionadas a problemas de selamento da impermeabilização junto aos pontos de captura de águas servidas e pluviais.

Figura 30 – Imagem termográfica em laje com vigotas e EPS com comprometimento próximo a canalização de esgoto no pavimento subsolo.

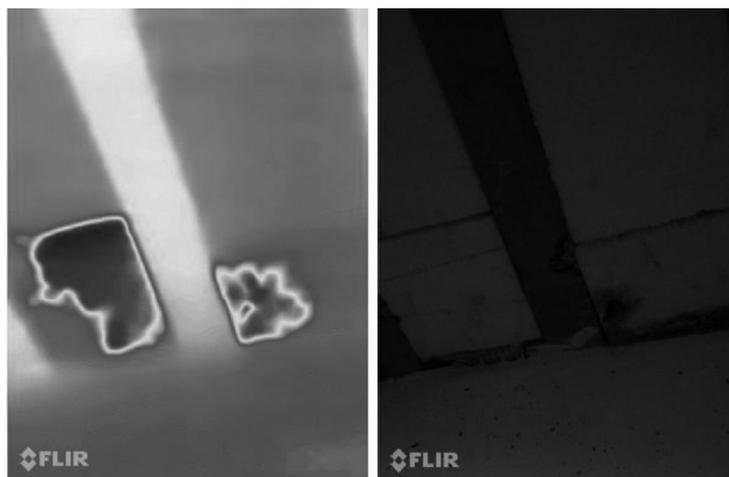
Figura 31 – Imagem termográfica em laje com vigotas e EPS com comprometimento próximo a viga.

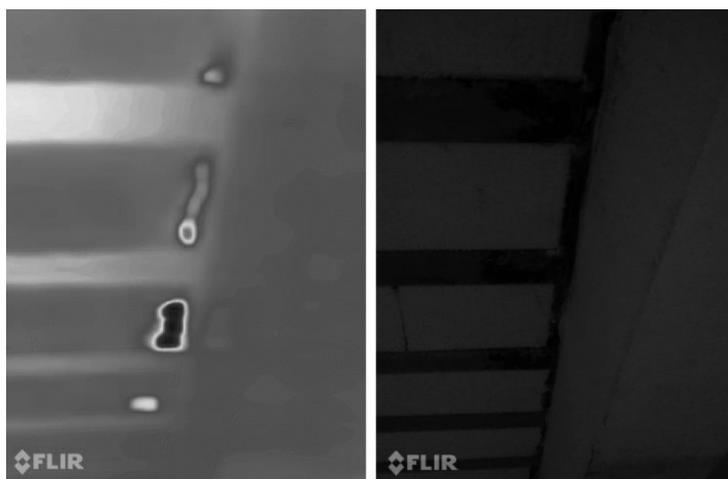
Figura 32 – Imagem termográfica em laje com vigotas e EPS com comprometimento próximo a parede no pavimento subsolo

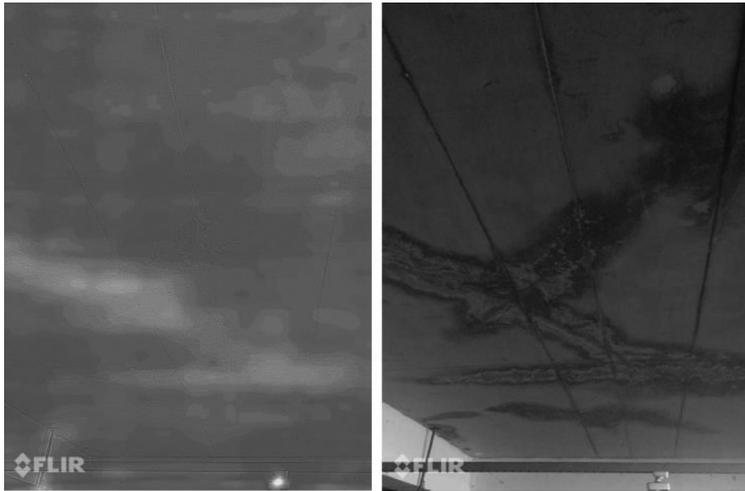
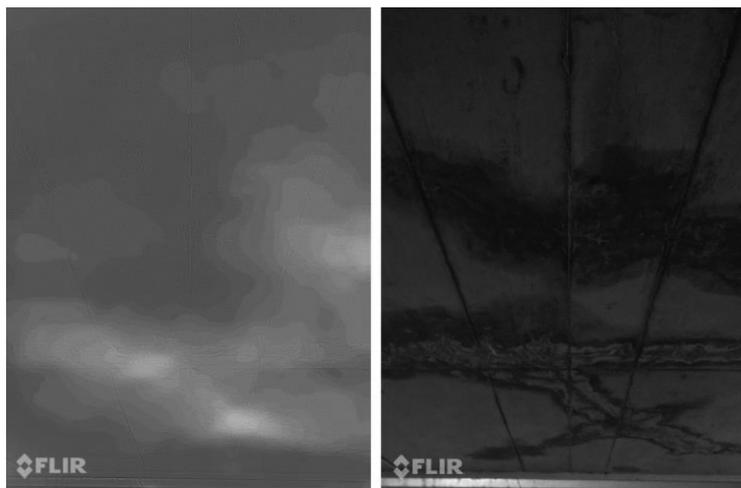
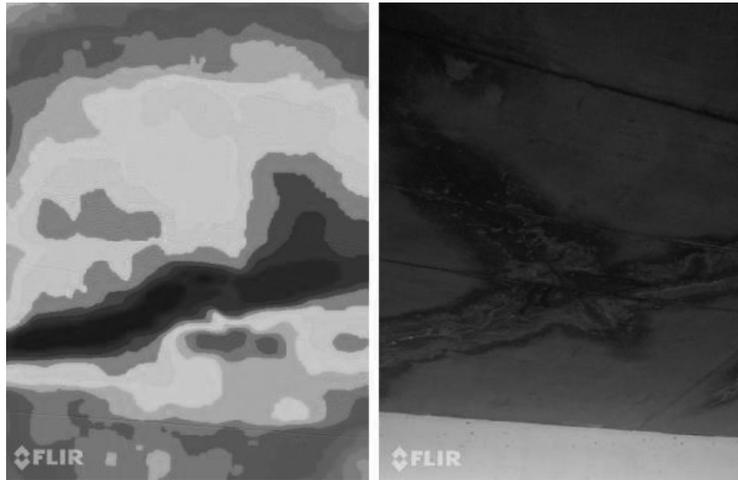
O principal comprometimento do pavimento subsolo é a extensão área de manifestações patológicas na superfície inferior da laje maciça. Além dos problemas já citados de gotejamento de material lixiviado sobre os veículos estacionados, a contínua ação da água, com a ocorrência da despassivação de armaduras do elemento estrutural, levará, com o tempo, a corrosão do aço. Esse fato irá elevar futuramente de forma substancial a correção dos problemas detectados. Deve-se também salientar que parte significativa da água de percolação é proveniente da piscina, que apresenta teores de íon cloro, ainda que baixos, age, concomitante com a presença de CO_2 , como agente mais agressivo de despassivamento.

As imagens obtidas, figuras 33 – 35, mostram o caminho preferencial da água perpendicular ao aparecimento de fissuras e a percolação lateral superficial menos intensa para os lados da zona de fissuramento. Neste mesmo alinhamento de fissuras ocorre o aparecimento de das eflorescências e estalactites, revelando perda de alcalinidade do concreto.

Figura 33 – Imagem termográfica em laje maciça com maior intensidade de emissividade no caminho preferencial da água de percolação no pavimento subsolo

Figura 34 – Imagem termográfica em laje maciça com maior intensidade de emissividade no caminho preferencial da água de percolação no pavimento subsolo

Figura 35 – Imagem termográfica em laje maciça com maior intensidade de emissividade no caminho preferencial da água de percolação no pavimento subsolo

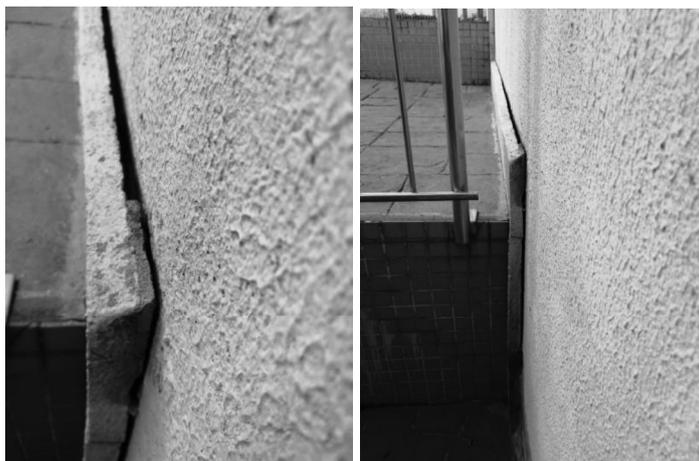
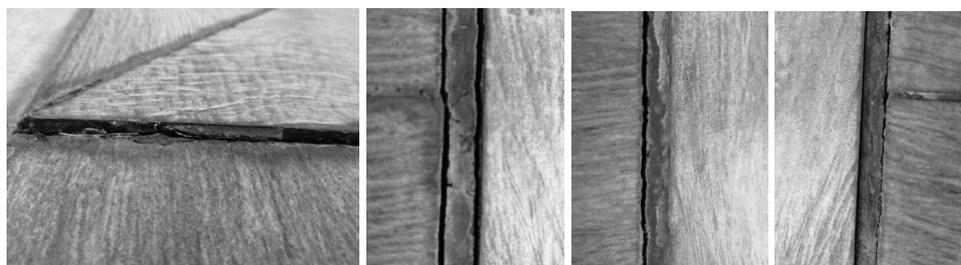
Ainda que a aparecimento de manifestações patológicas na face inferior da laje maciça possa estar correlacionada com a infiltração em pontos de comprometimento do revestimento da área de lazer, a quantidade e extensão destas manifestações levantam a suspeita de outro comprometimento causado pela área de deck molhado, onde tem-se uma piscina com extensão de 15 metros, recoberta no seu interior e exterior por pastilhas. As imagens termográficas da área lateral da piscina, mostradas anteriormente nas figuras 21 (b) e (c), permitem identificar um padrão de umedecimento nas faces laterais da estrutura, proveniente do transbordamento da água da piscina neste local e nos demais locais da área de deck molhado devido aos problemas de manutenção das peças de revestimento e rejuntas, conforme mostrado nas figuras 36-40.

Figura 36 – Comprometimento do revestimento e rejunte na área do deck molhado por falta de manutenção adequada.

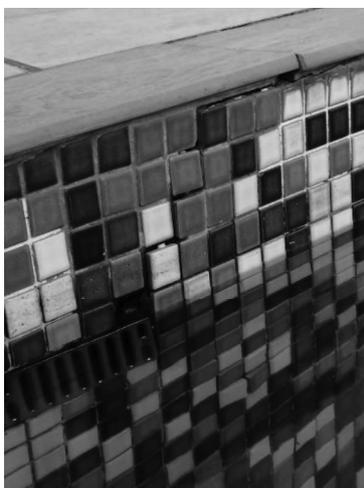
Figura 37 – Aparecimento de trincas no rejunte das pastilhas internas da piscina com padrão de 45°.

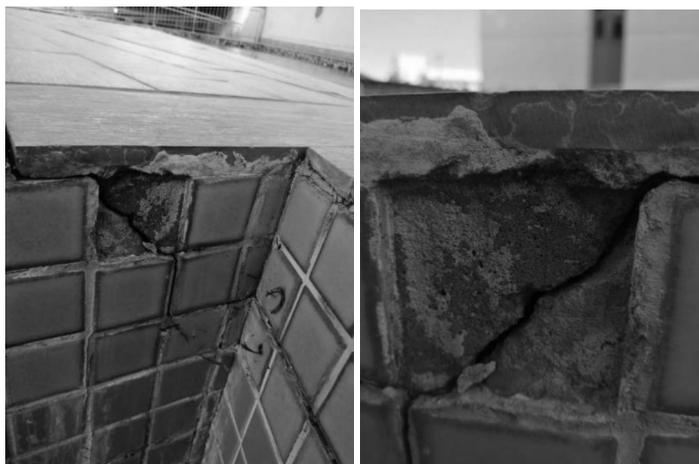
Figura 38 – Desplacamento de pastilhas na face externa superior da piscina e aparecimento de trincas à 45 no reboco da estrutura.

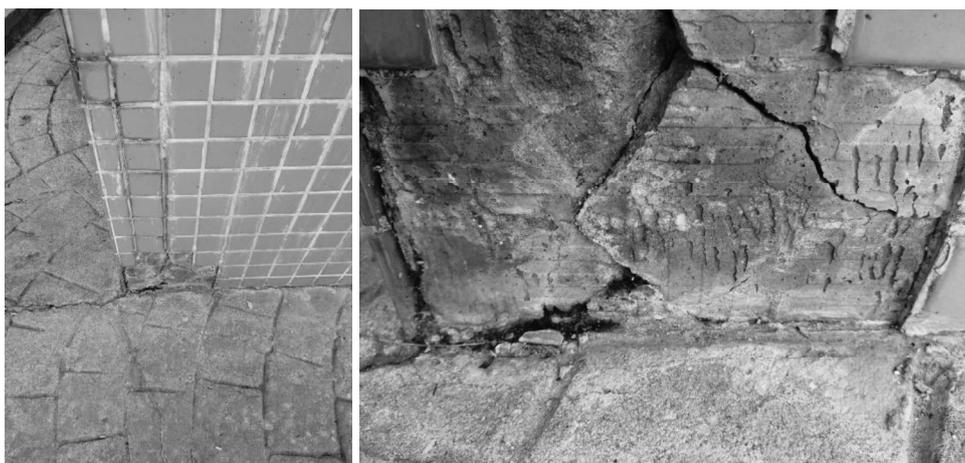
Figura 39 – Desplacamento de pastilhas na face externa inferior da piscina e aparecimento de trincas à 45 no reboco da estrutura.

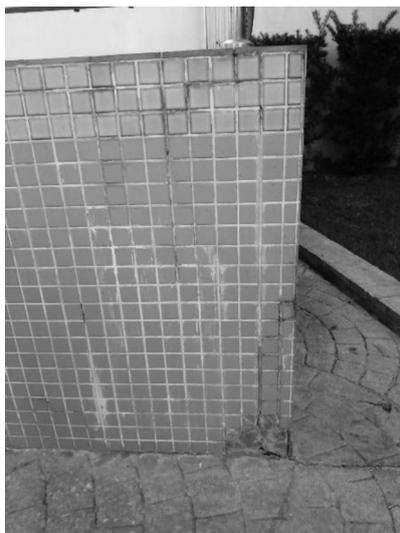
Figura 40 – Evidências de eflorescências na face externa da piscina sobre as pastilhas de revestimentos
