# PERÍCIA AMBIENTAL REFERENTE À APURAÇÃO DE SUPOSTA LESÃO AO MEIO AMBIENTE POR MEIO DE INTERVENÇÃO EM ÁREA DE PRESERVAÇÃO PERMANENTE, INTERVENÇÃO NO RECURSO HÍDRICO E CONSTRUÇÃO DE BARRAMENTO EM CURSO D'ÁGUA

O objetivo da perícia, atendendo a demanda do Tribunal de Justiça de Minas Gerais, foi levantar e avaliar os danos ambientais descritos nos autos de um inquérito civil.

O processo se refere à apuração da suposta lesão ao meio ambiente por meio de intervenção em área de preservação permanente, intervenção no recurso hídrico e construção de barramento em curso d'água, sem as devidas autorizações do órgão ambiental competente. O fato ocorreu no Sítio Novo Paraíso, zona rural do município de Santana de Cataguases

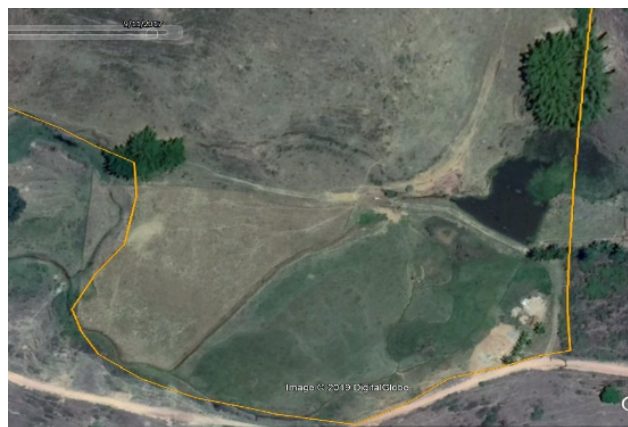
**Figura 1.** Imagem da propriedade no ano de 2017 (antes da intervenção). Em amarelo os limites da propriedade. Fonte: *Software Google Earth.*

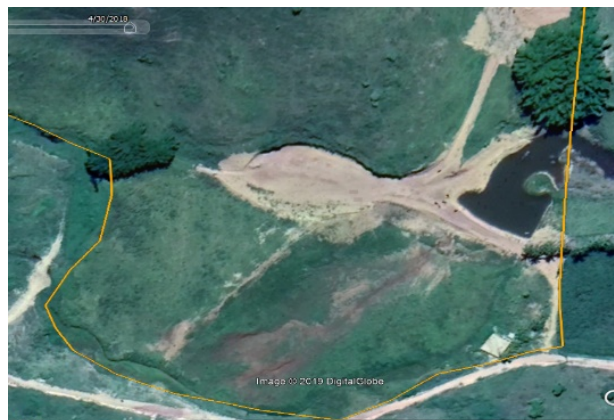
**Figura 2.** Imagem atual da propriedade, após as intervenções. Fonte: *Software Google Earth.*

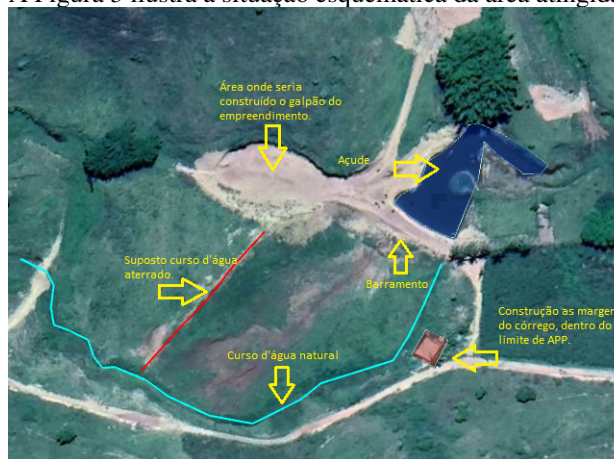
A Figura 3 ilustra a situação esquemática da área atingida.

**Figura 3.** Croqui esquemático da propriedade. Fonte: *Software Google Earth.*

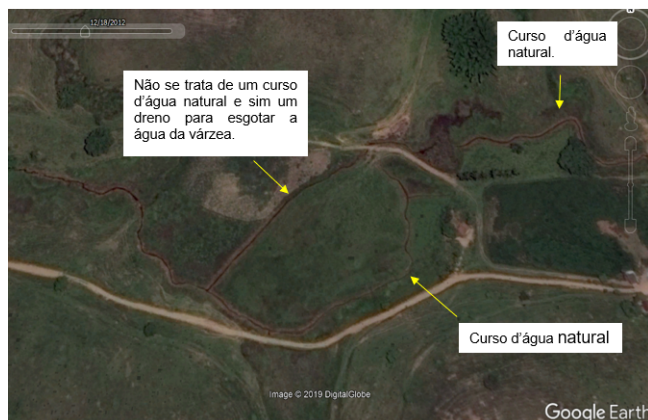
As intervenções em área de preservação permanente e o barramento do curso d'água se deram há aproximadamente um ano e 6 meses. Com base nas imagens de satélite e nas características do terreno, não se pode afirmar com exatidão se ocorreu o desvio parcial do curso d'água. Pois se trata de um terreno de várzea que já foi historicamente explorado pelo cultivo de arroz, cultura que altera constantemente parte do curso d'água devido à sulcamentos no terreno para drenar a água acumulada superficialmente e acelerar o plantio em períodos chuvosos (Figuras 4 e 5).

**Figura 4.** Detalhe para o curso d'água antes da intervenção, (imagem de 2012). Fonte: Software Google Earth.

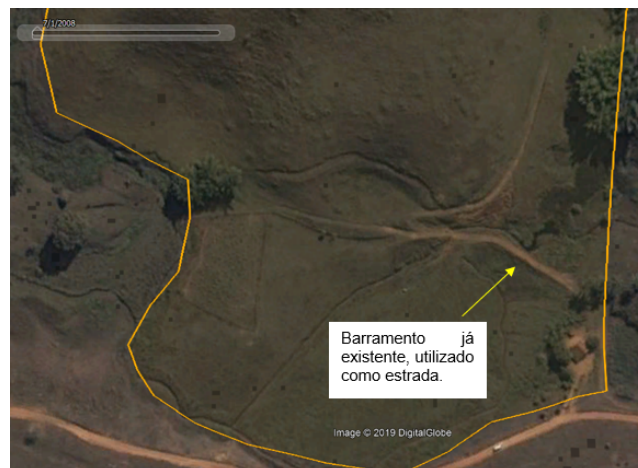
**Figura 6.** Imagem de 2008 identificando o local do barramento. Fonte: Software Google Earth.

O barramento alvo da autuação, por ter sido construído sem autorização, é antigo na propriedade, como pode ser visto em imagem datada de 2008 (Figura 6). O que ocorreu foi o aumento da altura da estrada que consequentemente aumentou a lâmina d'água do açude (Figura 7). Para tal atividade foi utilizada a terra retirada da área onde seria construído um galpão.

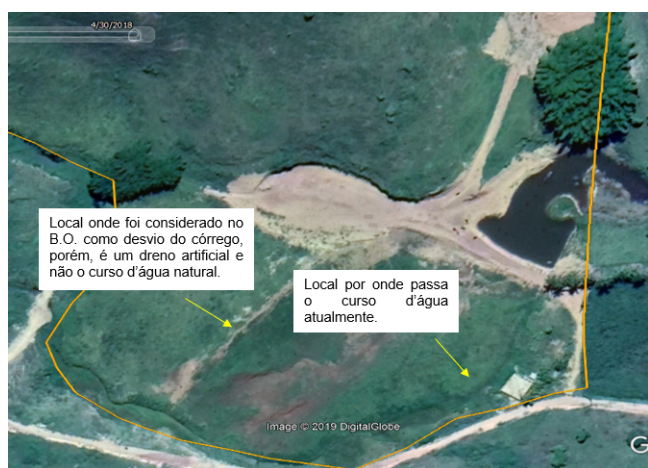
**Figura 5.** Detalhe da trajetória da água após a ampliação da lâmina d'água do açude e elevação do barramento. Fonte: Software Google Earth.

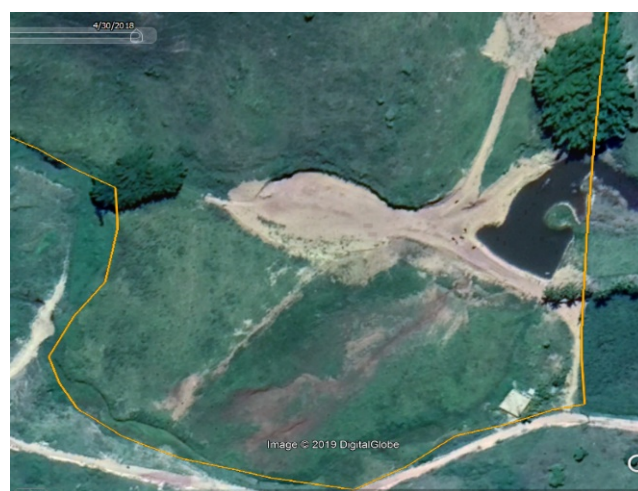
**Figura 7.** Imagem de 2018, após a intervenção com o aumento do barramento. Fonte: Software Google Earth.

O barramento apresenta largura de 5,30 metros; altura de 0,40 metros e comprimento aproximado de 50 metros e para a sua construção não houve alagamento de vegetação e como o represamento ocorre próximo às nascentes, na qual o fluxo de água ainda é pequeno, não impede a migração de peixes.

Como todas as atividades na propriedade foram paralisadas após a autuação, o barramento, que recebeu uma camada de terra, está sujeito a processos erosivos, pois não foi inserida cobertura vegetal. Com as chuvas fortes, essa terra poderá ser carregada para o curso d'água e causar assoreamento do mesmo. Neste contexto, deve-se atentar para a manutenção do talude do barramento, a fim de se evitar o desassoreamento e o carregamento de material para a baixada da várzea e com o tempo para o curso d'água.

Algumas medidas tornam-se necessárias para a recomposição dos danos ambientais. Dentre elas destaca-se: recuperar o talude do barramento que está sofrendo com erosões devido ao solo exposto e pisoteio de animais, revegetar a área com espécies de crescimento rápido e com boa formação de raízes

para auxiliar na fixação do talude.
